Asbestinventarisatetest

Vossekotstraat 188, 3270 Scherpenheuvel-Zichem

Attestnummer : 20240322-000332.000

Uitgegeven op : 22.03.2024

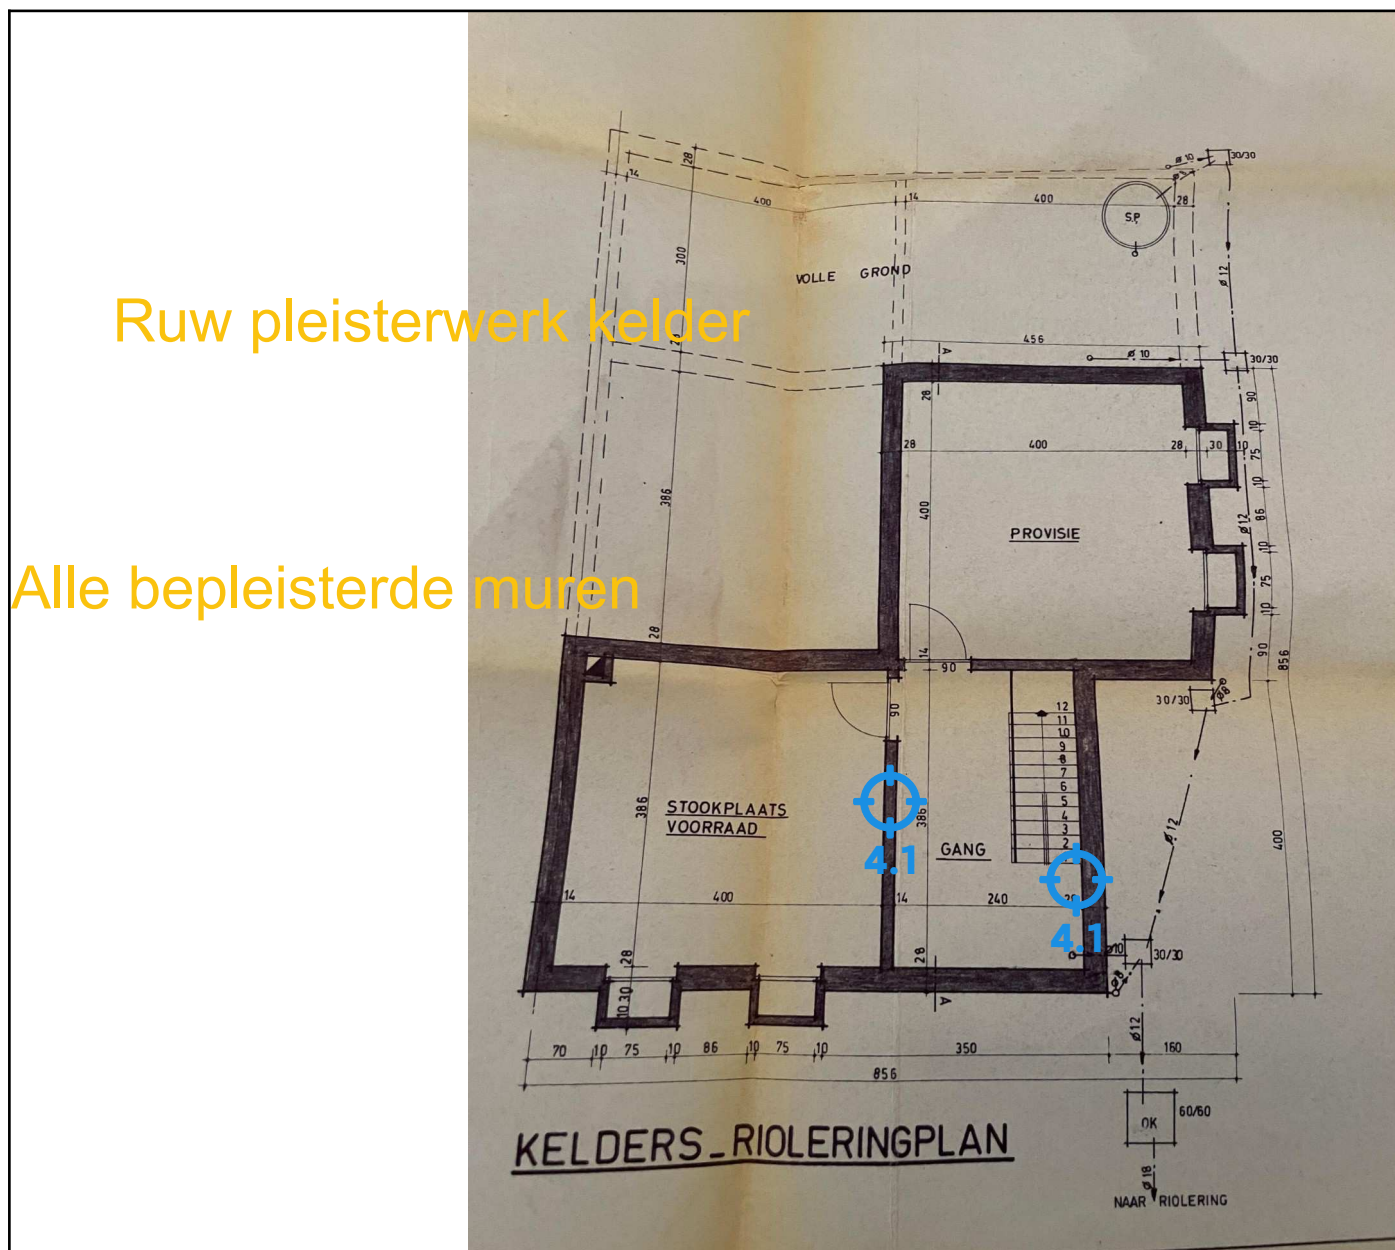
Plan 1.1: IMG_1387

Beschrijving	Type	Actie
4. Pleisterwerk/bevlokking kelder	Geen asbest	-
4.1 Code: 188/002	Mengmonster	-
5. Pleisterwerk muur	Geen asbest	-

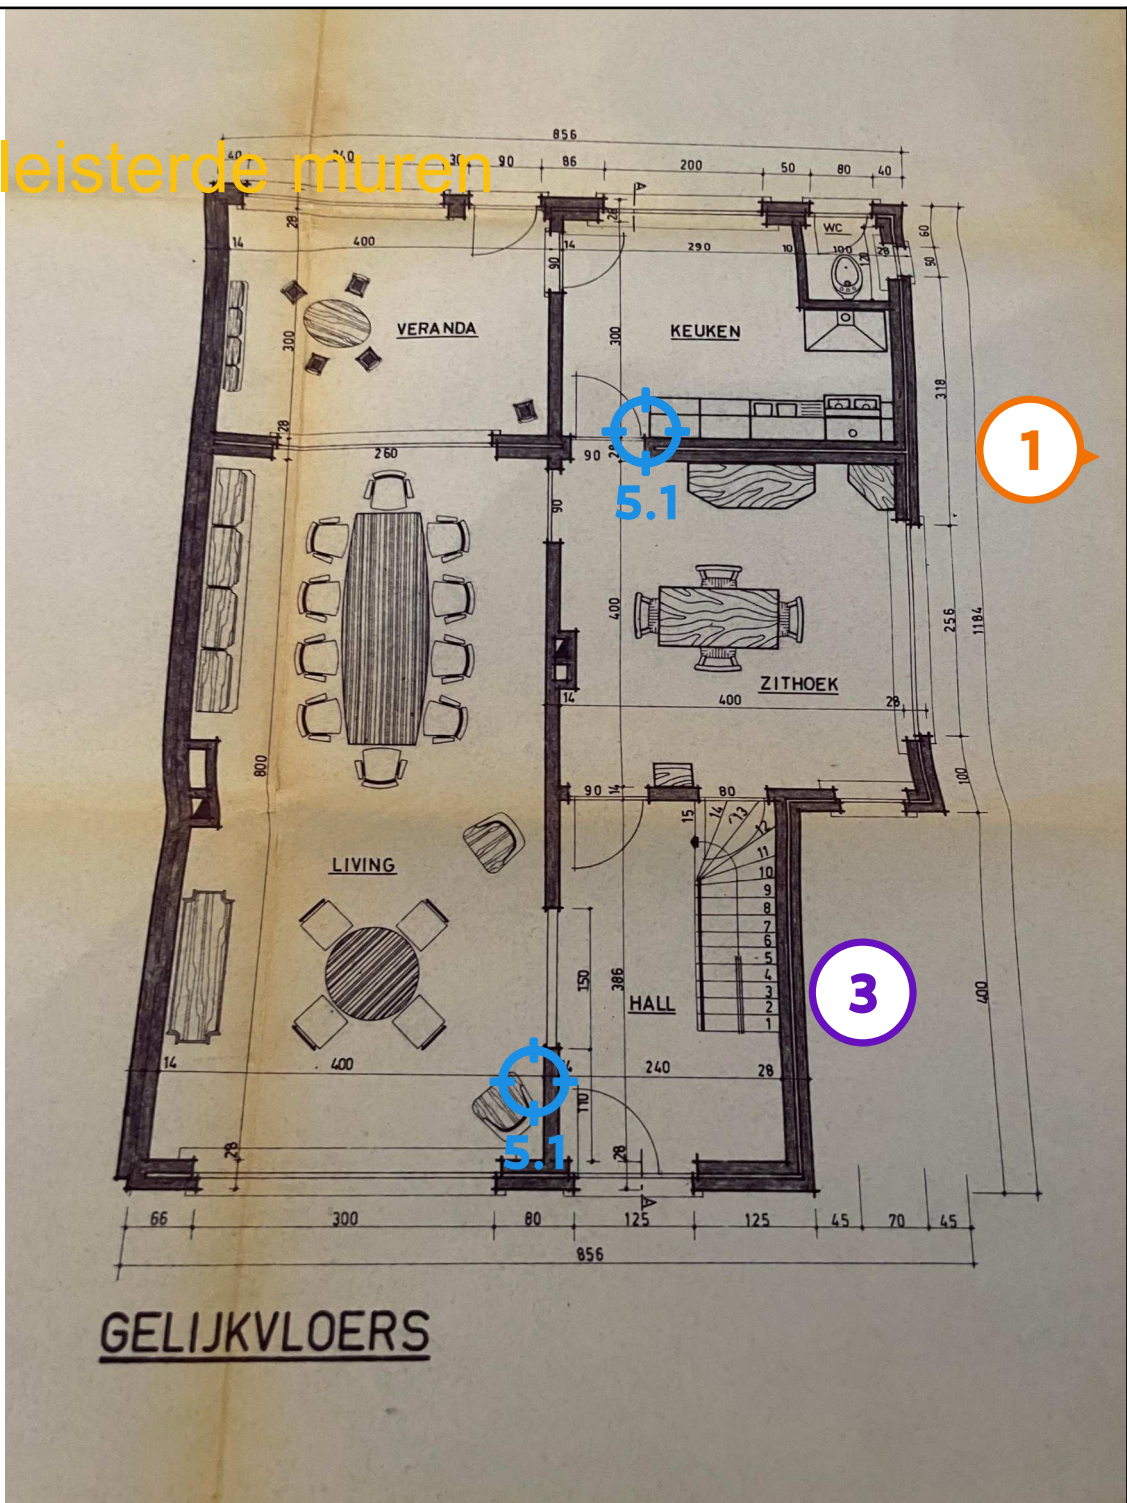
Plan 1.2: IMG_1388

Beschrijving	Type	Actie
1. Golfplaten garage	Asbestmateriaal	Verwijderen

3. Koker als plantenbak	Roerend goed	-
5. Pleisterwerk muur	Geen asbest	-
5.1 Code: 188/001	Mengmonster	-

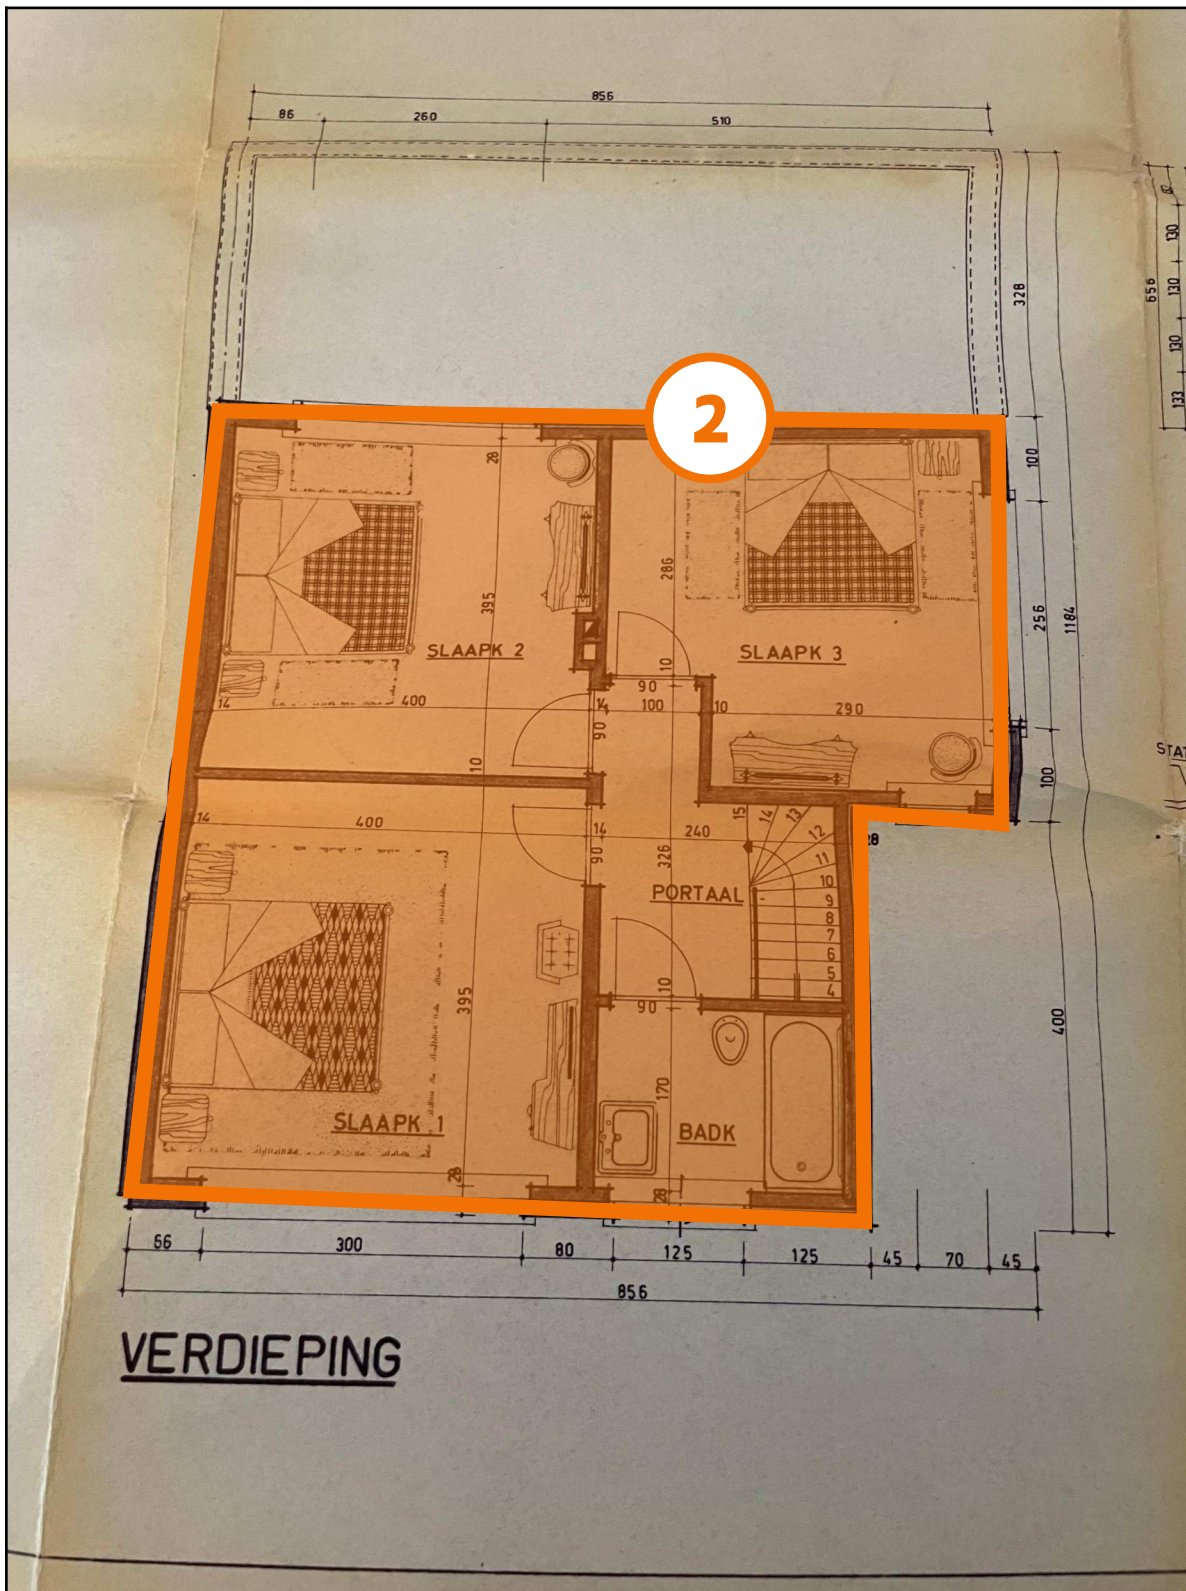
Plan 1.3: IMG_1389

2. Onderdak

Asbestmateriaal

Maatregelen nemen

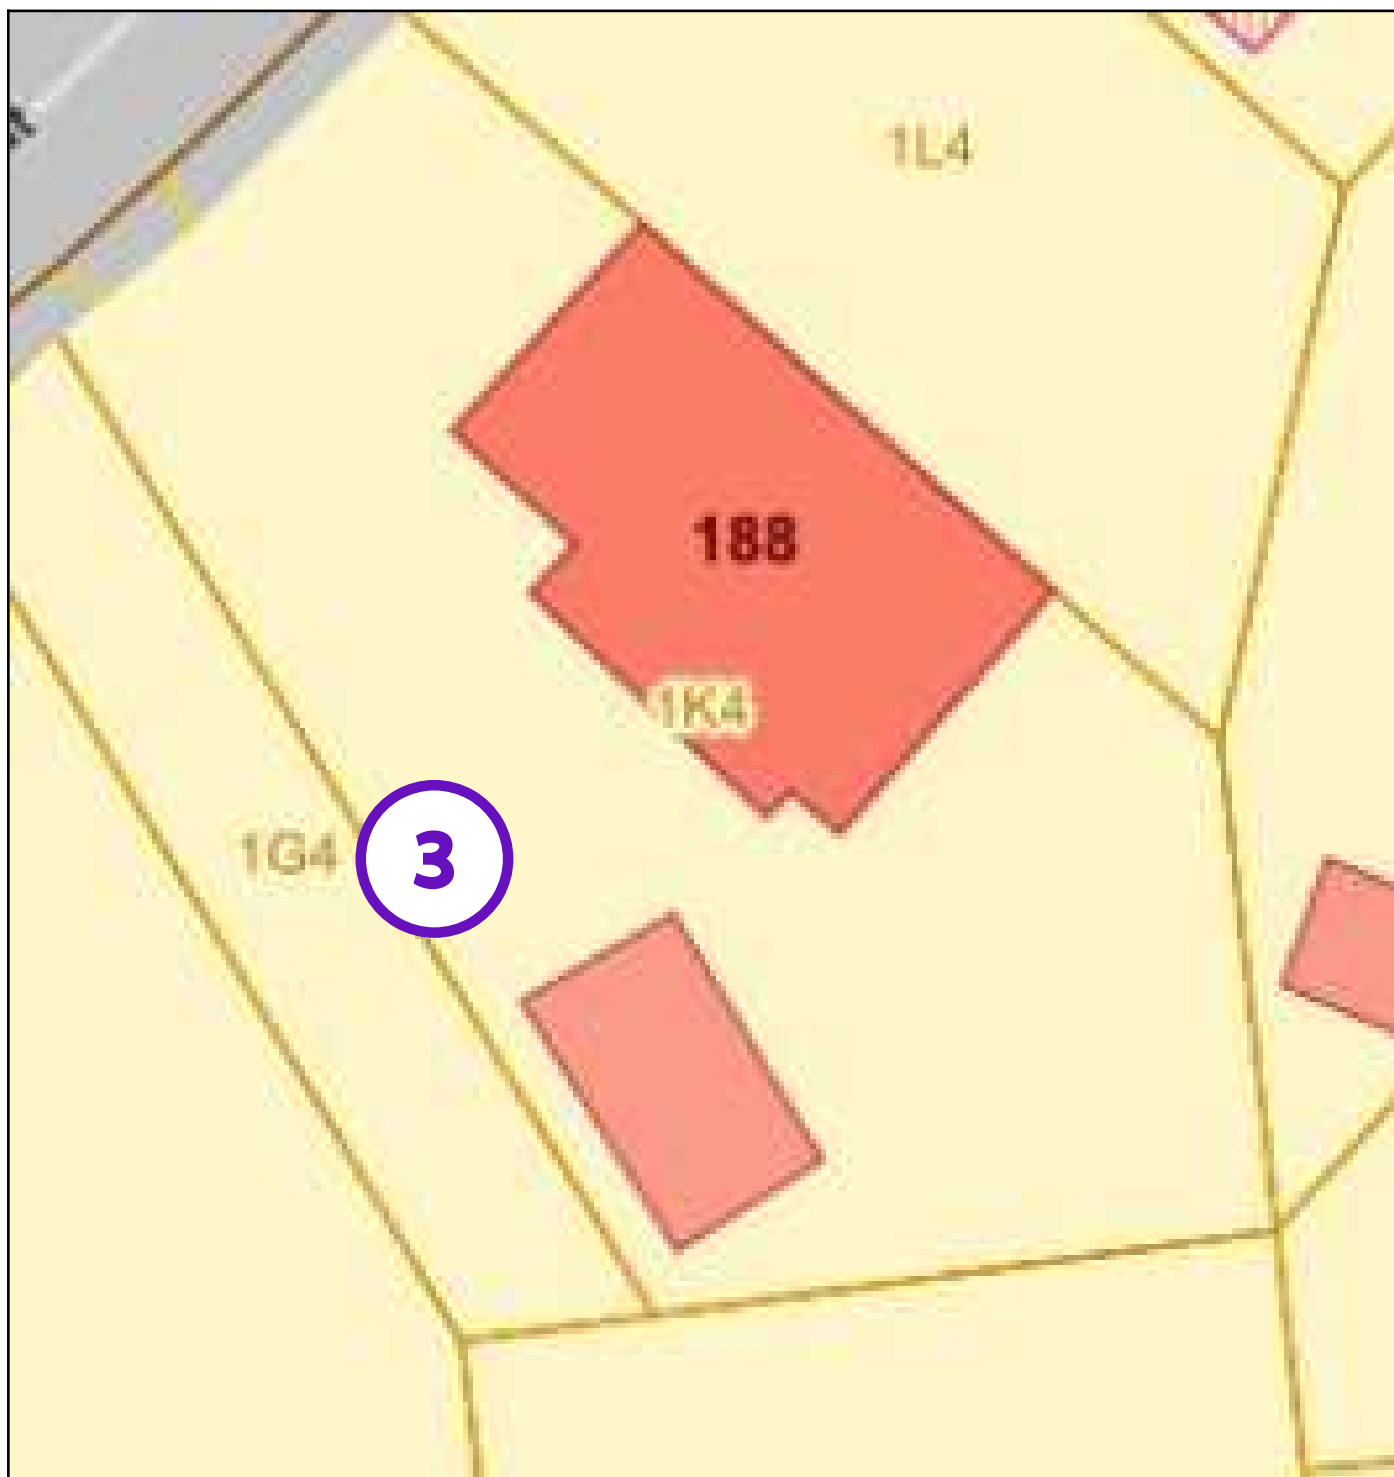
Plan 3.1: Vaststellingen buiten de constructies

Beschrijving	Type	Actie
3. Koker als plantenbak	Roerend goed	-

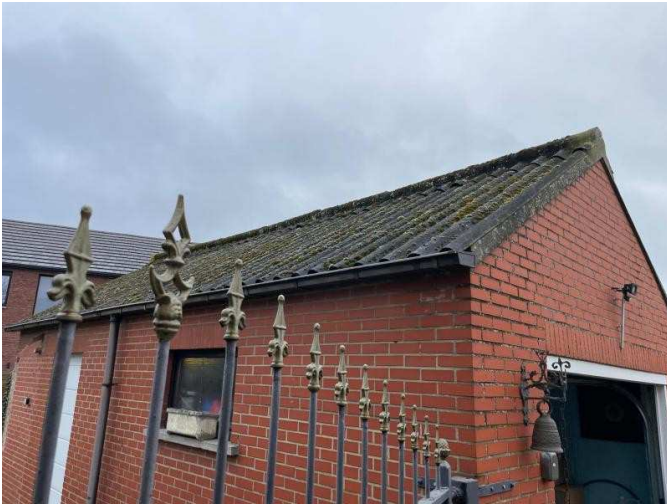
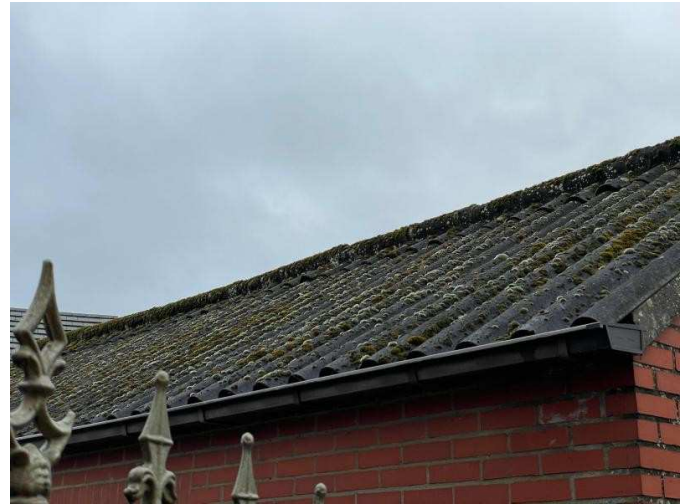
Eindbeoordeling materiaalrisico	Verhoogd materiaalrisico en/of verhoogde kans op vezelvrijgave
---------------------------------	--

Gebondenheid	Categorie 1: hechtgebonden in oorsprong
Asbestsoort (vezeltype)	Crocidoliet aanwezig
Asbestconcentratie	Laag (< 50%)
Afschermingsgraad van het gehele materiaal	Geheel of deels vrij aan de buitenlucht
Toestand van het materiaal	Matig beschadigd, matig verweerd

Beschrijving	Golfplaten garage
Omgeving	Grenst aan binnen- en buitenlucht
Primaire drager	Schuin dak
Asbestmateriaal	Dak- en gevelbekleding - Golfplaat
Bindmiddel van asbestmateriaal	Cement
Gebondenheid op basis van bindmiddel	Hecht
Hoeveelheid (oppervlakte - aantal)	<ul style="list-style-type: none">• 40,00 m² - 1 stuk
Totale oppervlakte	40,00 m ²
Eenvoudig bereikbaar	Ja
Bevestigingswijze	<ul style="list-style-type: none">• Geklemd
Identificatiemethode	Vaststelling zonder monsternamen

Het asbestmateriaal valt onder de mijlpaal van 2034.

Verwijderen

- Zorg voor een veilig beheer. Vermijd het beschadigen van het asbestmateriaal. Controleer de toestand jaarlijks op wijzigingen.

- Eenvoudige handelingen: mag via doe-het-zelf of door werknemer(s) met opleidingsattest eenvoudige handelingen
Golfplaten kunnen mits de nodige voorzorgsmaatregelen zelf verwijderd worden.

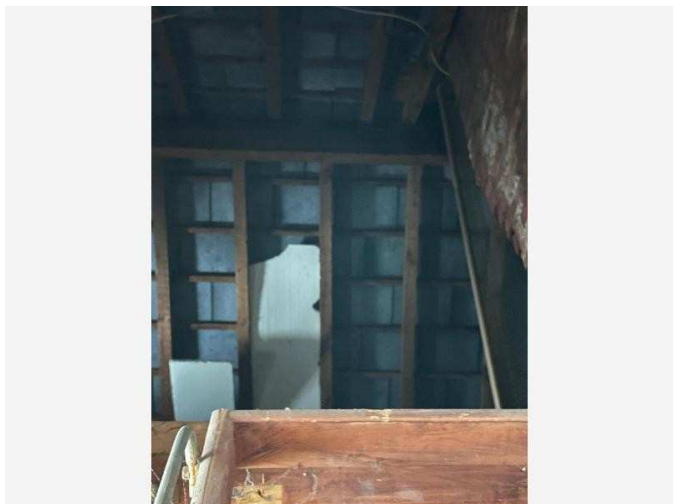
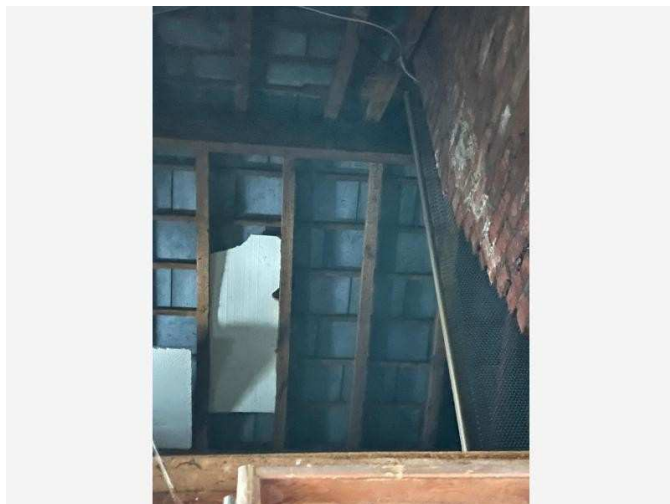
Eindbeoordeling materiaalrisico	Verhoogd materiaalrisico en/of verhoogde kans op vezelvrijgave
---------------------------------	--

Gebondenheid	Categorie 1: hechtgebonden in oorsprong
Asbestsoort (vezeltype)	Crocidoliet aanwezig
Asbestconcentratie	Laag (< 50%)
Afschermingsgraad van het gehele materiaal	Geheel of deels (ook) vrij aan de binnenlucht
Toestand van het materiaal	Licht beschadigd, licht verweerd. Intact materiaal type Pical – asbestboard of categorie III 'gebondenheid'

Beschrijving	Onderdak
Omgeving	Binnen
Primaire drager	Schuin dak
Asbestmateriaal	Dak- en gevelbekleding - Lei, shingle
Bindmiddel van asbestmateriaal	Cement
Gebondenheid op basis van bindmiddel	Hecht
Hoeveelheid (oppervlakte - aantal)	<ul style="list-style-type: none">• 100,00 m² - 1 stuk
Totale oppervlakte	100,00 m ²
Eenvoudig bereikbaar	Nee <ul style="list-style-type: none">• Het asbestmateriaal is bedekt (uitgezonderd laag verf, coating, behang, kunststof, textiel) en het wegnemen van het bedekkende materiaal kan niet zonder het bedekkende materiaal te beschadigen.

Het asbestmateriaal valt onder de mijlpaal van 2040.

Maatregelen nemen

- Zorg voor een veilig beheer. Vermijd het beschadigen van het asbestmateriaal. Controleer de toestand jaarlijks op wijzigingen.

- Eenvoudige handelingen: mag via doe-het-zelf of door werknemer(s) met opleidingsattest eenvoudige handelingen
Let wel, deze ligt onder een nieuw dak.

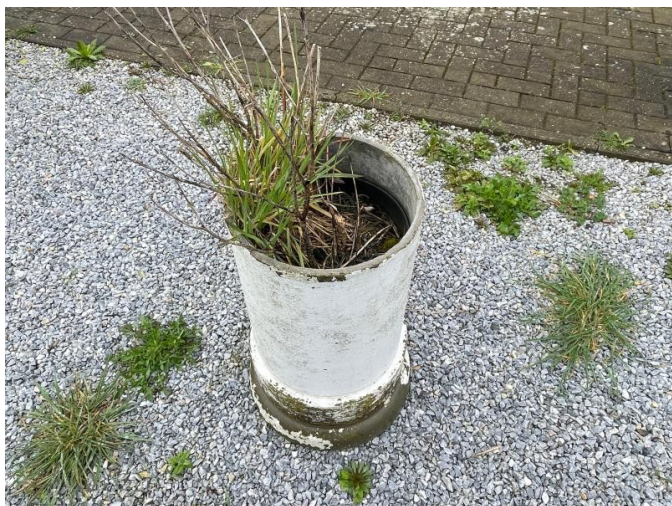
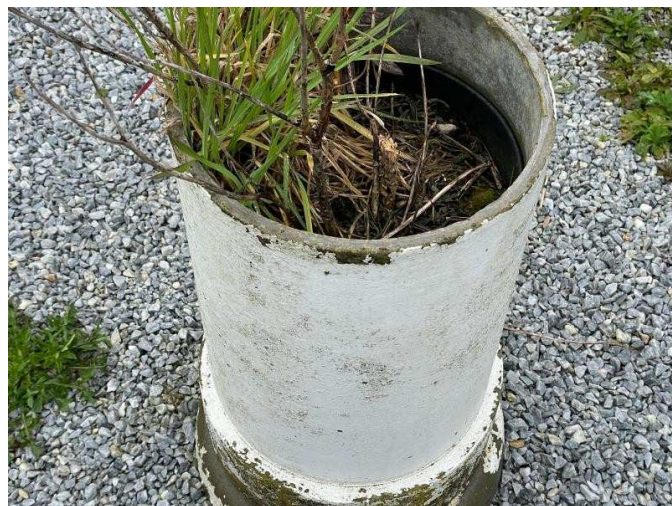
Eindbeoordeling materiaalrisico	Verhoogd materiaalrisico en/of verhoogde kans op vezelvrijgave
---------------------------------	--

Gebondenheid	Categorie 1: hechtgebonden in oorsprong
Asbestsoort (vezeltype)	Crocidoliet aanwezig
Asbestconcentratie	Laag (< 50%)
Afschermingsgraad van het gehele materiaal	Geheel of deels vrij aan de buitenlucht
Toestand van het materiaal	Matig beschadigd, matig verweerd

Beschrijving	Koker als plantenbak
Omgeving	Buiten
Primaire drager	Koker als bloembak
Asbesttoepassing	Buis, koker, leiding, pijp, doorvoer
Bindmiddel van asbesttoepassing	Cement
Gebondenheid op basis van bindmiddel	Hecht
Hoeveelheid (lengte - omtrek - dikte - aantal)	<ul style="list-style-type: none">1,00 m - 40,00 cm - 2,00 cm - 1 stuk
Totaal volume	0,008 m ³
Identificatiemethode	Vaststelling zonder monsternamen
Destructieve handeling voor identificatie	Nee

- Vermijd het beschadigen van de asbesttoepassing. Controleer de toestand jaarlijks op wijzigingen.

- Eenvoudige handelingen: mag via doe-het-zelf of door werknemer(s) met opleidingsattest eenvoudige handelingen
Kan eenvoudig afgevoerd worden.

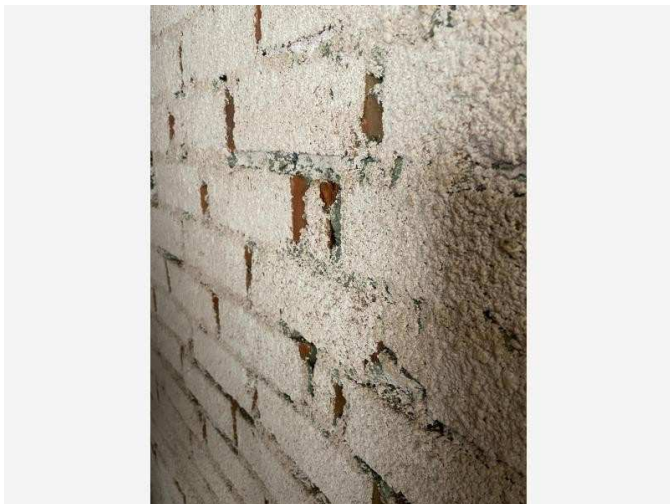
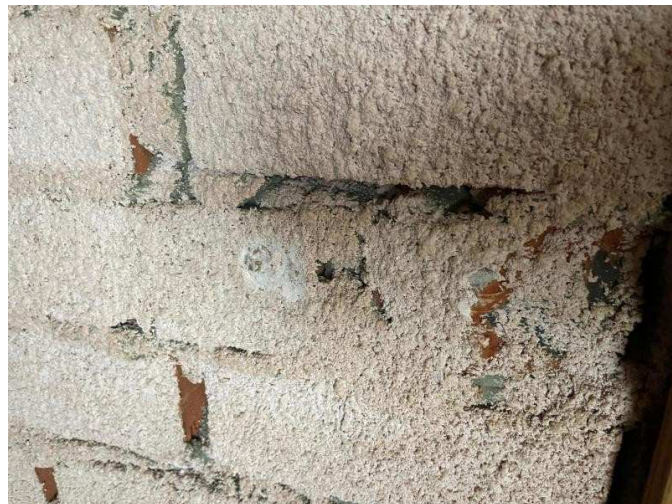
Geen asbest

#	Type	Referentie	Resultaat
4.1	Mengmonster	188/002	Geen asbest

Beschrijving	Pleisterwerk/bevloeking kelder
Omgeving	Binnen
Primaire drager	Wand vrijstaand (scheidingsmuur, ...)
Bindmiddel van materiaal	Cement

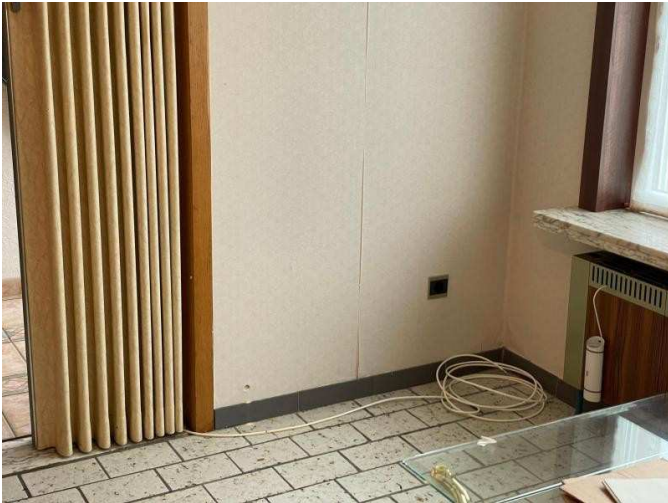
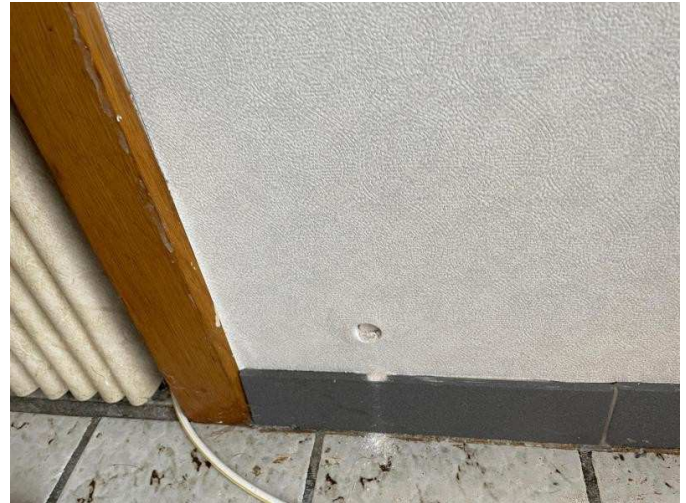
Fiche 5: Pleisterwerk muur

Geen asbest

#	Type	Referentie	Resultaat
5.1	Mengmonster	188/001	Geen asbest

Beschrijving	Pleisterwerk muur
Omgeving	Binnen
Primaire drager	Wand vrijstaand (scheidingsmuur, ...)

Bindmiddel van materiaal	Gips - kalk
Gebondenheid op basis van bindmiddel	Niet-hechtgebonden
Hoeveelheid (oppervlakte - dikte - aantal)	• 150,00 m ² - 3,00 cm - 1 stuk
Totaal volume	4,50 m ³
Identificatiemethode	Vaststelling met monstername
Destructieve handeling voor identificatie	Nee
