# Asbestinventarisatetest

Koning Albertstraat 6, 3270 Scherpenheuvel-Zichem

Attestnummer : 20230919-000126.000

## Niet-asbestveilig

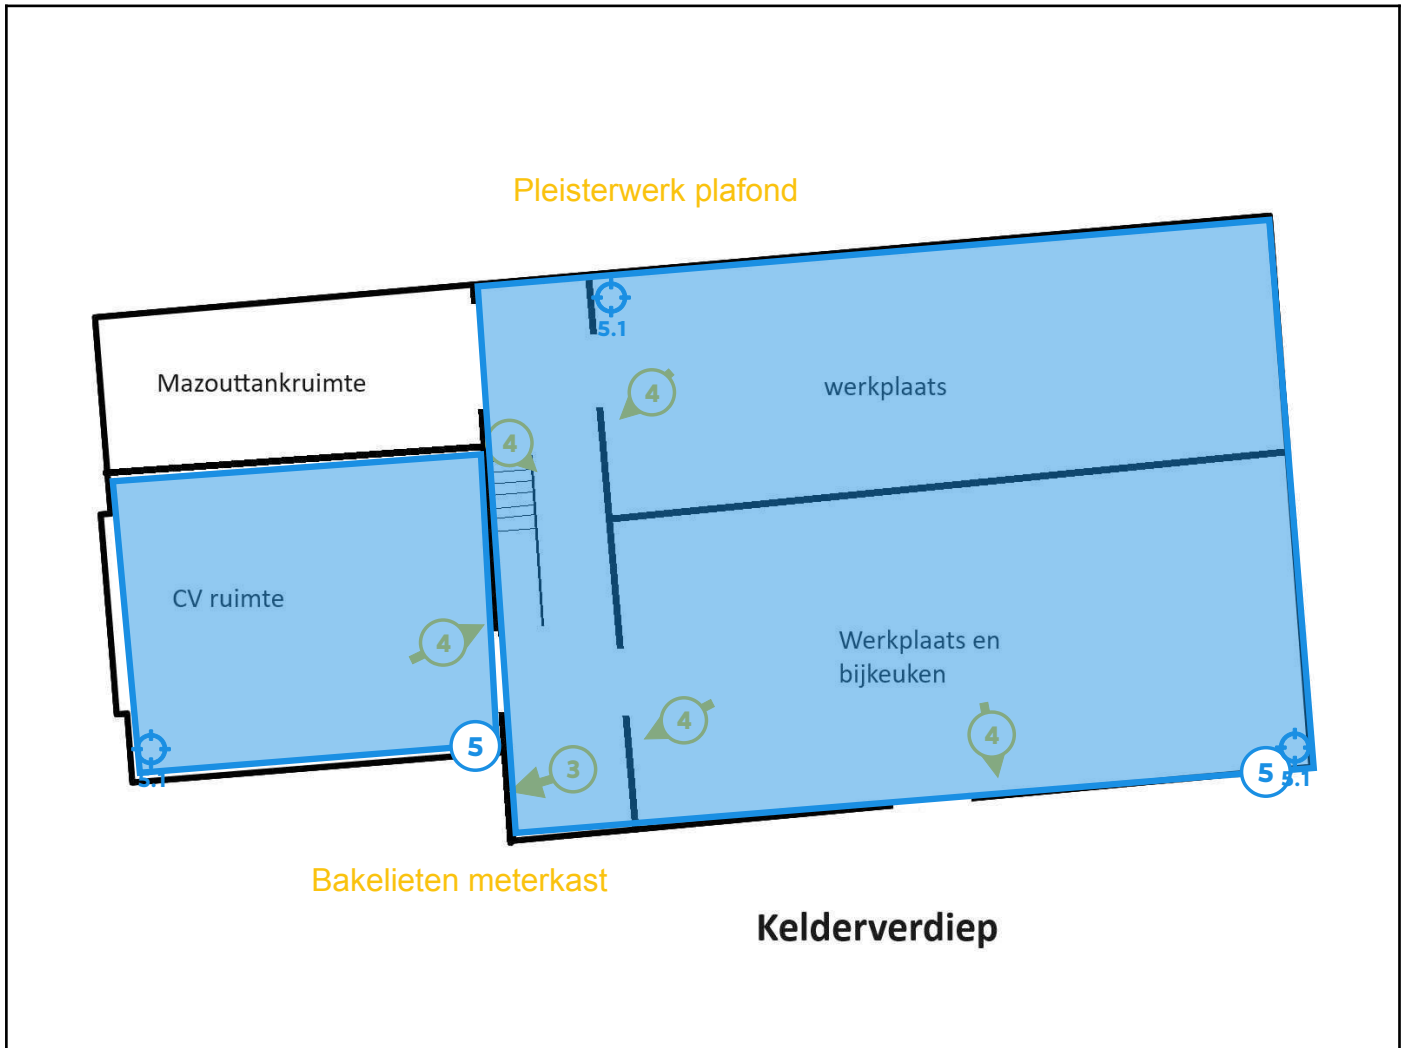
## Plan 1.4: kelder

Beschrijving	Type	Actie
3. Bakeliet meterkast in kelder	Asbestmateriaal	Zorgvuldig beheren
4. Bakelieten schakelaars	Asbestmateriaal	Zorgvuldig beheren
5. Pleisterwerk plafond	Geen asbest	-
5.1 Code: 2	Mengmonster	-

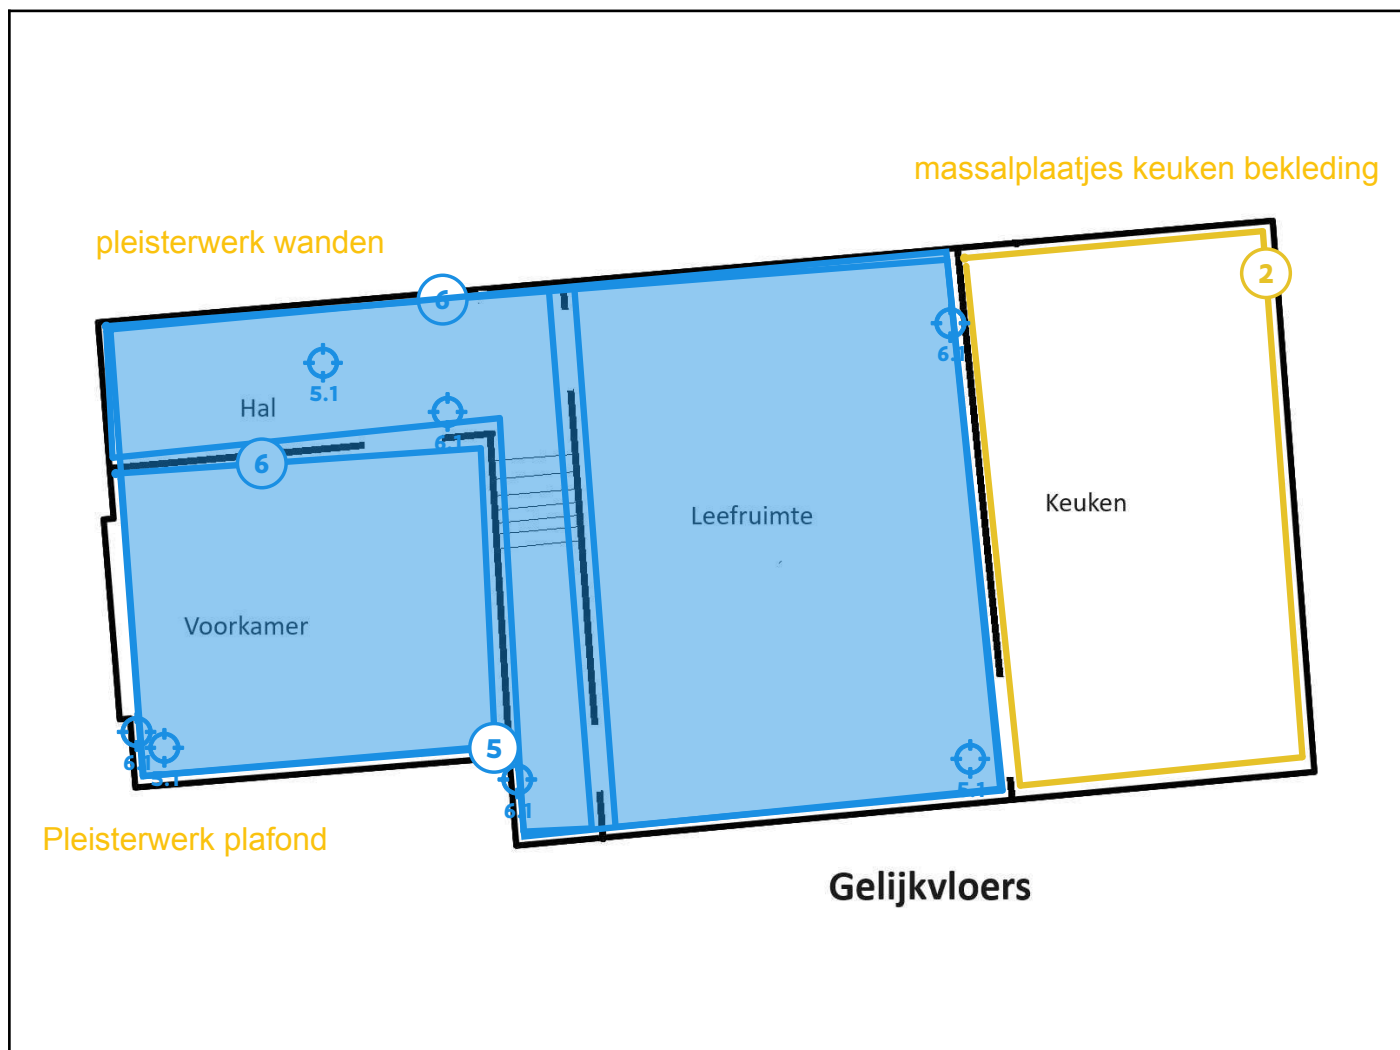
## Plan 1.5: gelijkvloers

Beschrijving	Type	Actie
2. Muurbekleding keuken	Asbestmateriaal	Zorgvuldig beheren
5. Pleisterwerk plafond	Geen asbest	-
5.1 Code: 2	Mengmonster	-
6. Pleisterwerk wanden	Geen asbest	-
6.1 Code: 1	Mengmonster	-

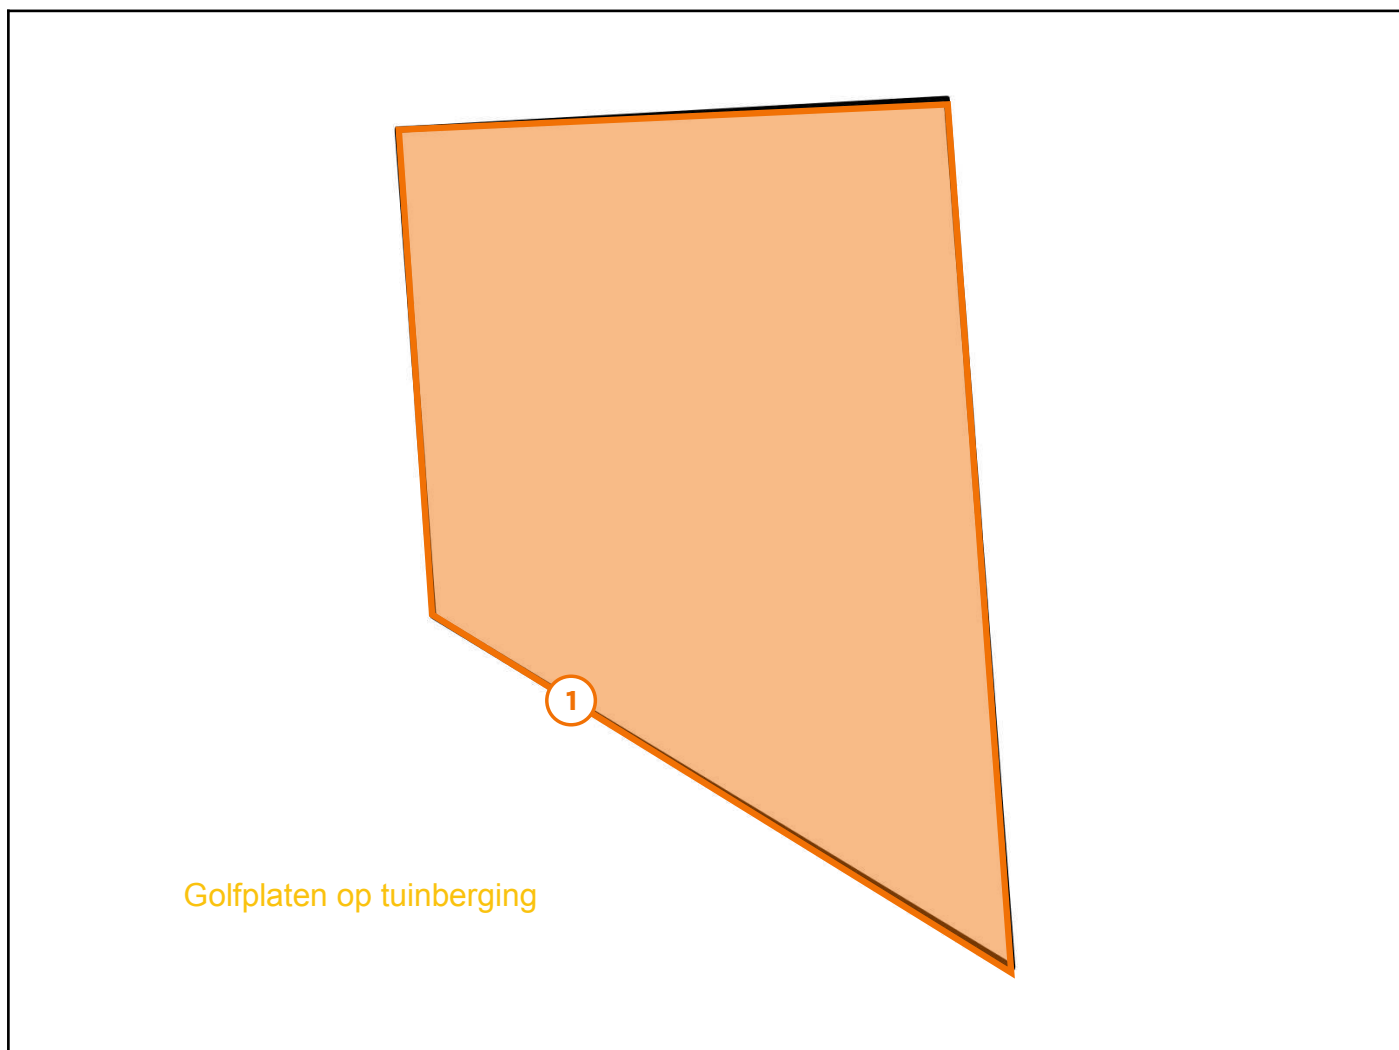
## Plan 2.2: tuinberging plan

Beschrijving	Type	Actie
1. Golfplaten op tuinhuis	Asbestmateriaal	<a href="#">Verwijderen</a>

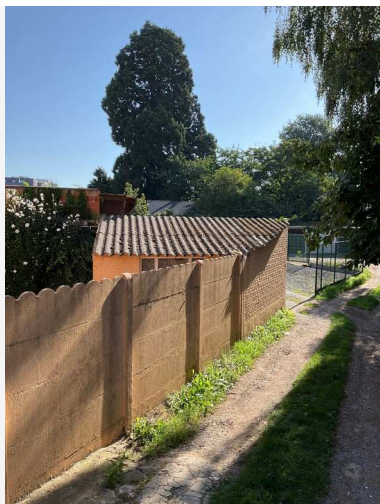
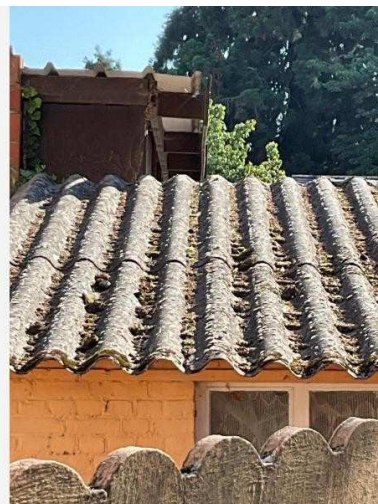
Eindbeoordeling materiaalrisico	Verhoogd materiaalrisico en/of verhoogde kans op vezelvrijgave
---------------------------------	--

Gebondenheid	Categorie 1: hechtgebonden in oorsprong
Asbestsoort (vezeltype)	Crocidoliet aanwezig
Asbestconcentratie	Laag (< 50%)
Afschermingsgraad van het gehele materiaal	Geheel of deels vrij aan de buitenlucht
Toestand van het materiaal	Matig beschadigd, matig verweerd

Beschrijving	Golfplaten op tuinhuis
Omgeving	Buiten
Primaire drager	Schuin dak
Asbestmateriaal	Dak- en gevelbekleding - Golfplaat
Bindmiddel van asbestmateriaal	Cement
Gebondenheid op basis van bindmiddel	Hecht
Hoeveelheid (oppervlakte - aantal)	• 16,00 m <sup>2</sup> - 1 stuk
Totale oppervlakte	16,00 m <sup>2</sup>
Eenvoudig bereikbaar	Ja
Bevestigingswijze	• Geschroefd
Identificatiemethode	Vaststelling zonder monsternamen

Verwijderen

- Verwijder dit asbestmateriaal zo snel mogelijk. Volg de toestand goed op.

- Eenvoudige handelingen: mag via doe-het-zelf of door werknemer(s) met opleidingsattest eenvoudige handelingen mits inachtnaam van voorgeschreven collectieve en persoonlijke beschermingsmiddelen  
zie ook <https://ovam.vlaanderen.be/voorzorgsmaatregelen-bij-asbestverwijdering>

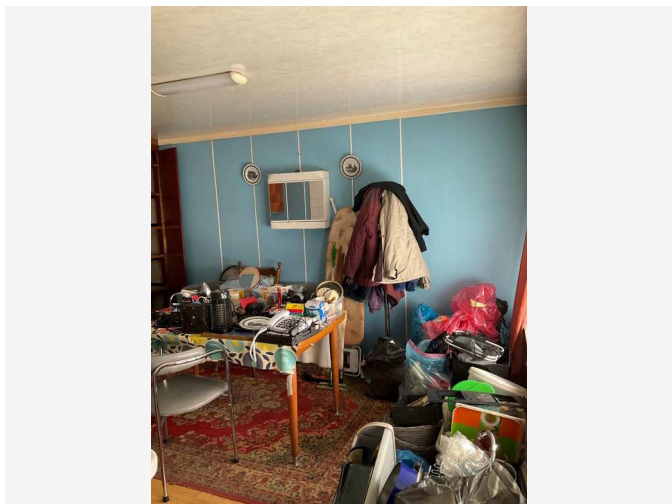
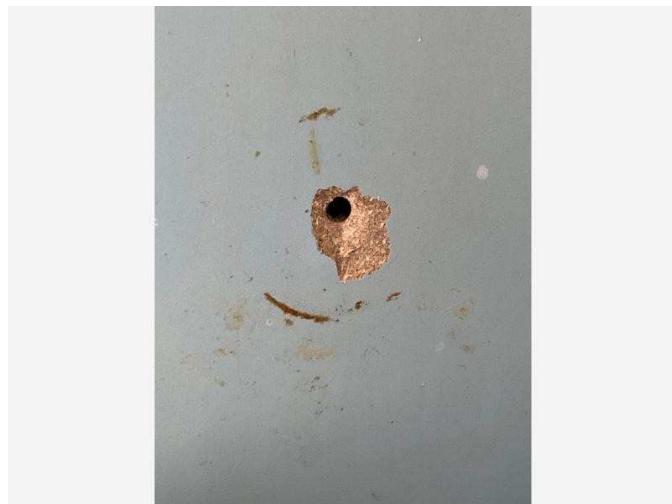
Eindbeoordeling materiaalrisico	Laag materiaalrisico en/of verlaagde kans op vezelvrijgave
---------------------------------	--

Beschrijving	Muurbekleding keuken
Omgeving	Binnen
Primaire drager	Binnenwand
Asbestmateriaal	Plaat, paneel, tablet - Type Massal
Bindmiddel van asbestmateriaal	Cement
Gebondenheid op basis van bindmiddel	Hecht
Hoeveelheid (oppervlakte - dikte - aantal)	• 30,00 m <sup>2</sup> - 0,30 cm - 1 stuk
Totaal volume	0,09 m <sup>3</sup>
Eenvoudig bereikbaar	Ja
Bevestigingswijze	• Geschroefd
Identificatiemethode	Vaststelling zonder monsternamen

<b>Destructieve handeling voor identificatie</b>	Nee
<b>Opmerking</b>	blauwe muurbekledingsplaten, fijne massalplaatjes.

Zorgvuldig beheren

- Zorg voor een veilig beheer. Vermijd het beschadigen van het asbestmateriaal. Controleer de toestand jaarlijks op wijzigingen.

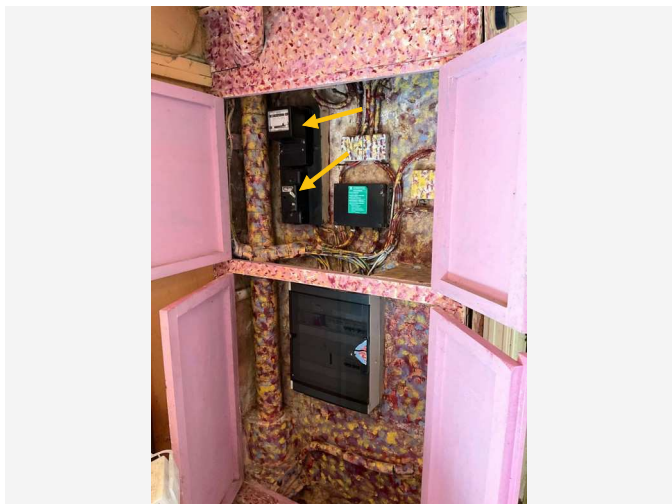
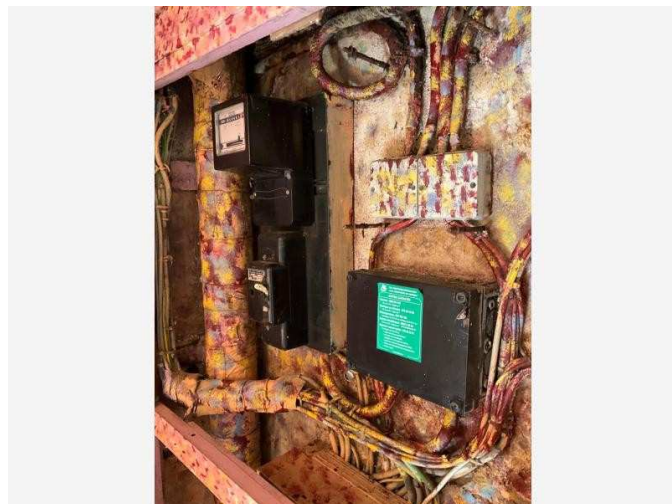
Eindbeoordeling materiaalrisico	Zeer laag materiaalrisico en/of zeer lage kans op vezelvrijgave
---------------------------------	---

Beschrijving	Bakeliet meterkast in kelder
Omgeving	Binnen
Primaire drager	Communicatie en elektrische infrastructuur en uitrusting
Asbestmateriaal	Plaat, paneel, tablet - Type Bakeliet
Bindmiddel van asbestmateriaal	Kunststof of -hars
Gebondenheid op basis van bindmiddel	Hecht
Hoeveelheid (oppervlakte - dikte - aantal)	• 0,40 m <sup>2</sup> - 0,30 cm - 3 stuks
Totaal volume	0,004 m <sup>3</sup>
Eenvoudig bereikbaar	Ja
Bevestigingswijze	• Geschroefd
Identificatiemethode	Vaststelling zonder monsternamen

Zorgvuldig beheren

- Zorg voor een veilig beheer. Vermijd het beschadigen van het asbestmateriaal. Controleer de toestand jaarlijks op wijzigingen.

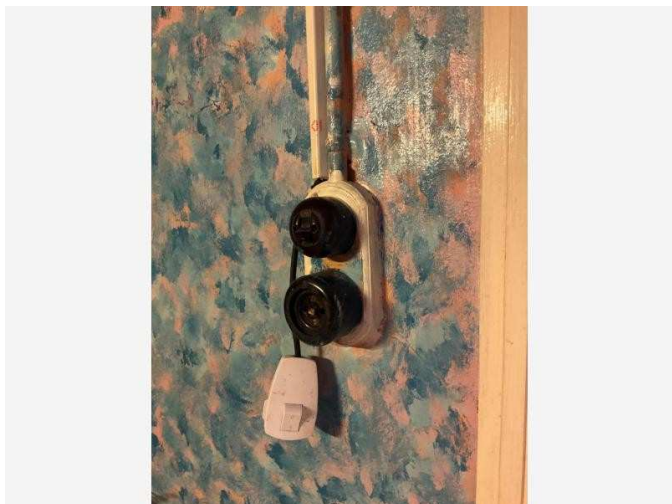
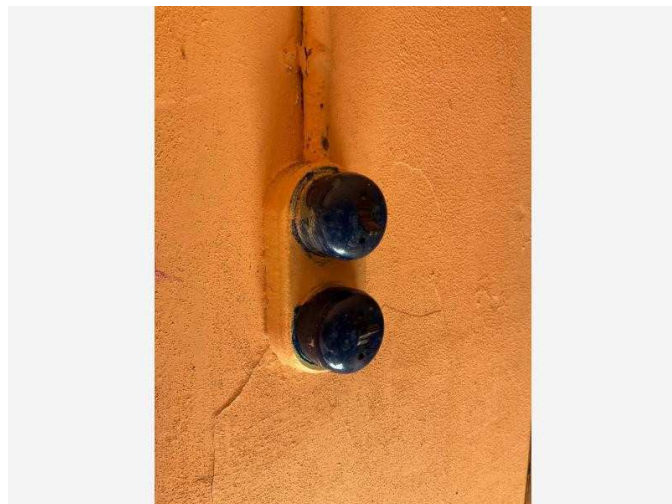
Eindbeoordeling materiaalrisico	Zeer laag materiaalrisico en/of zeer lage kans op vezelvrijgave
---------------------------------	---

Beschrijving	Bakelieten schakelaars
Omgeving	Binnen
Primaire drager	Communicatie en elektrische infrastructuur en uitrusting
Asbestmateriaal	Plaat, paneel, tablet - Type Bakeliet
Bindmiddel van asbestmateriaal	Kunststof of -hars
Gebondenheid op basis van bindmiddel	Hecht
Hoeveelheid (oppervlakte - dikte - aantal)	• 0,10 m <sup>2</sup> - 0,30 cm - 8 stuks
Totaal volume	0,002 m <sup>3</sup>
Eenvoudig bereikbaar	Ja
Bevestigingswijze	• Geschroefd
Identificatiemethode	Vaststelling zonder monsternamen

Zorgvuldig beheren

- Zorg voor een veilig beheer. Vermijd het beschadigen van het asbestmateriaal. Controleer de toestand jaarlijks op wijzigingen.

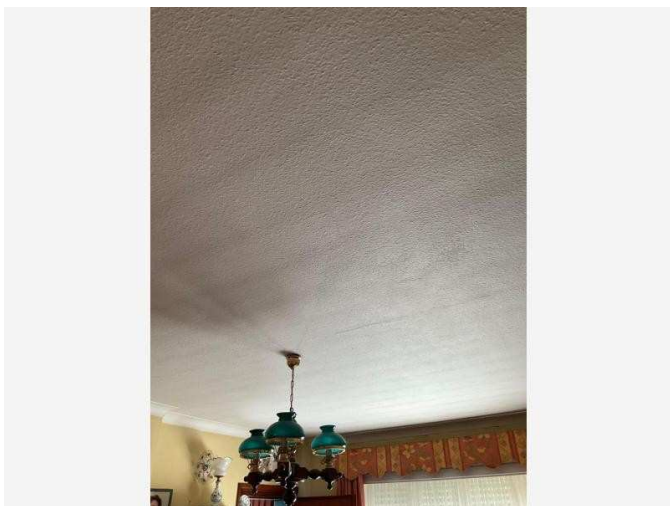
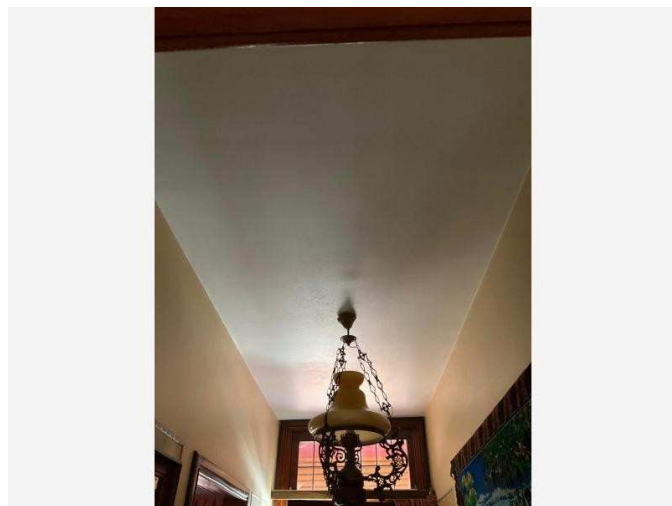
Geen asbest

#	Type	Referentie	Resultaat
5.1	Mengmonster	2	Geen asbest

Beschrijving	Pleisterwerk plafond
Omgeving	Binnen
Primaire drager	Plafond

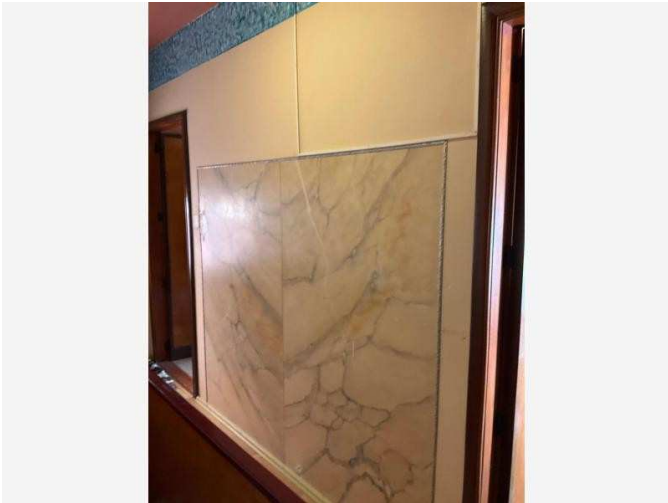
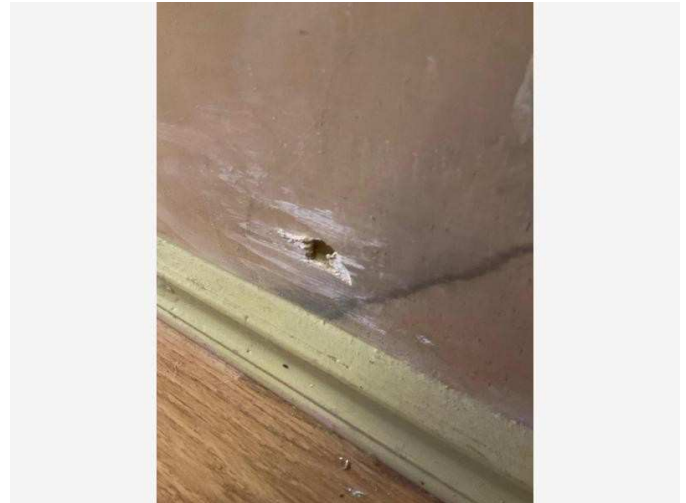
Geen asbest

#	Type	Referentie	Resultaat
6.1	Mengmonster	1	Geen asbest

Beschrijving	Pleisterwerk wanden
Omgeving	Binnen
Primaire drager	Binnenwand
