Asbestinventarisatetest

Koestraat 34, 3460 Bekkevoort

Attestnummer : 20240323-000155.000

Niet-asbestveilig

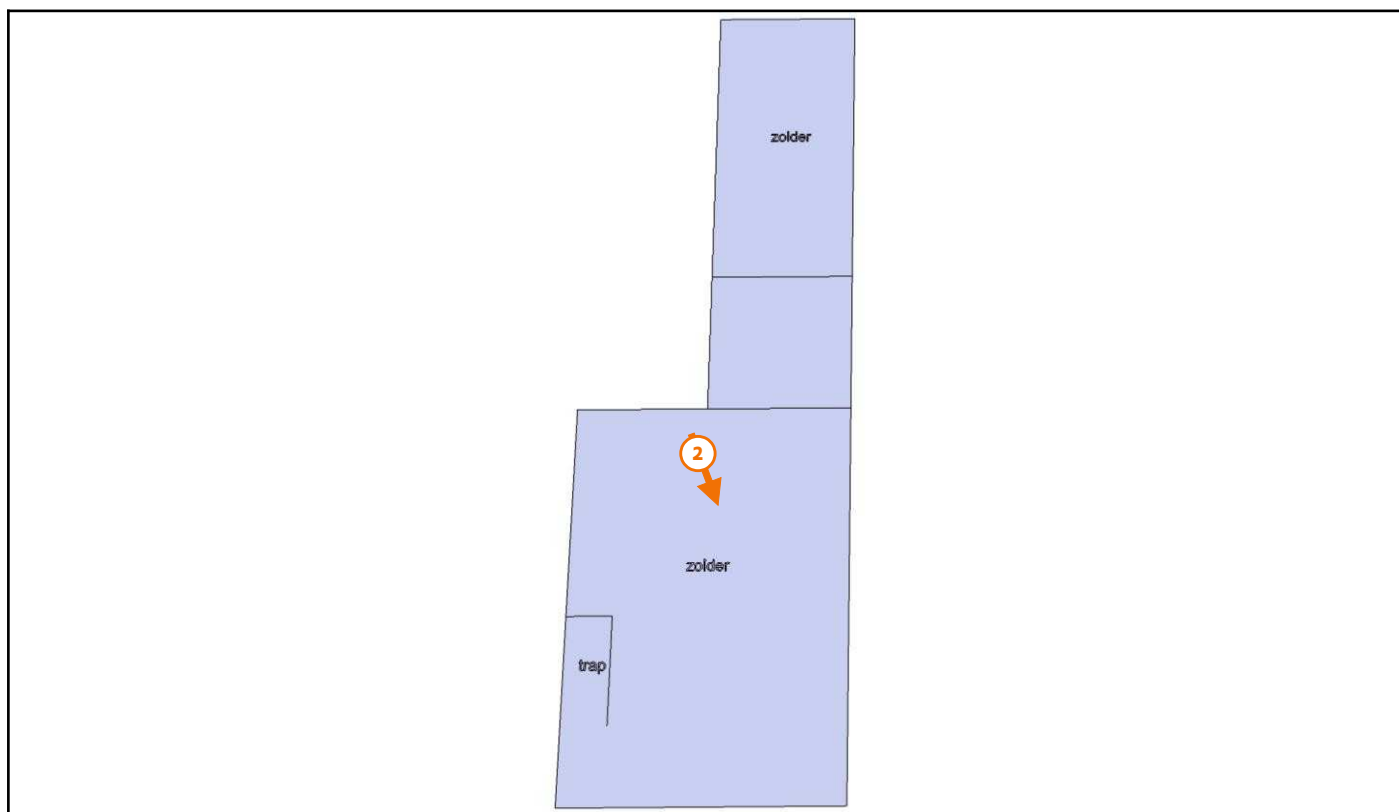
Plan 1.6: zolder

Beschrijving	Type	Actie
2. Asbestcement schoorsteen	Asbestmateriaal	Verwijderen

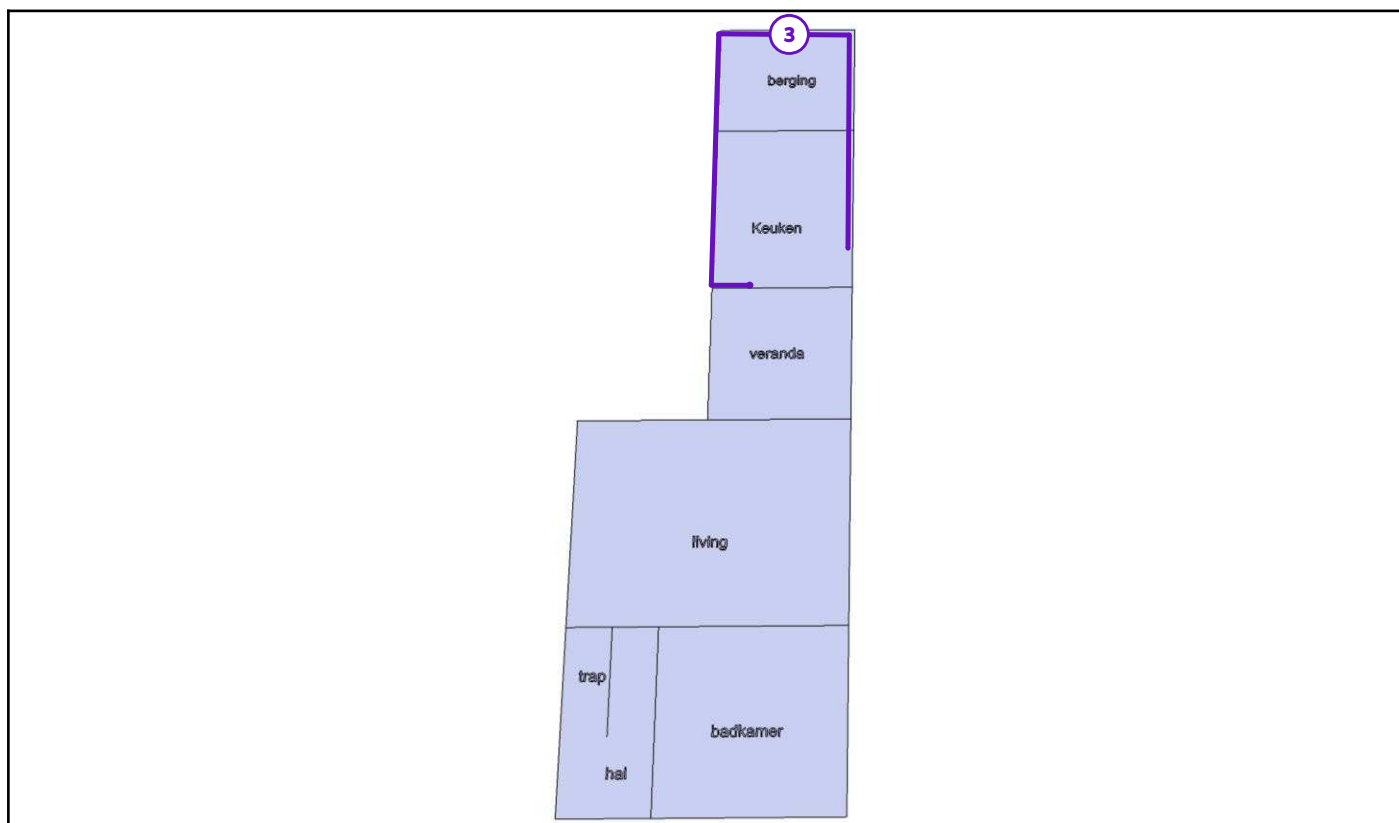
Plan 1.7: gelijkvloers

Beschrijving	Type	Actie
3. Faiencetegels keuken	Advies	-

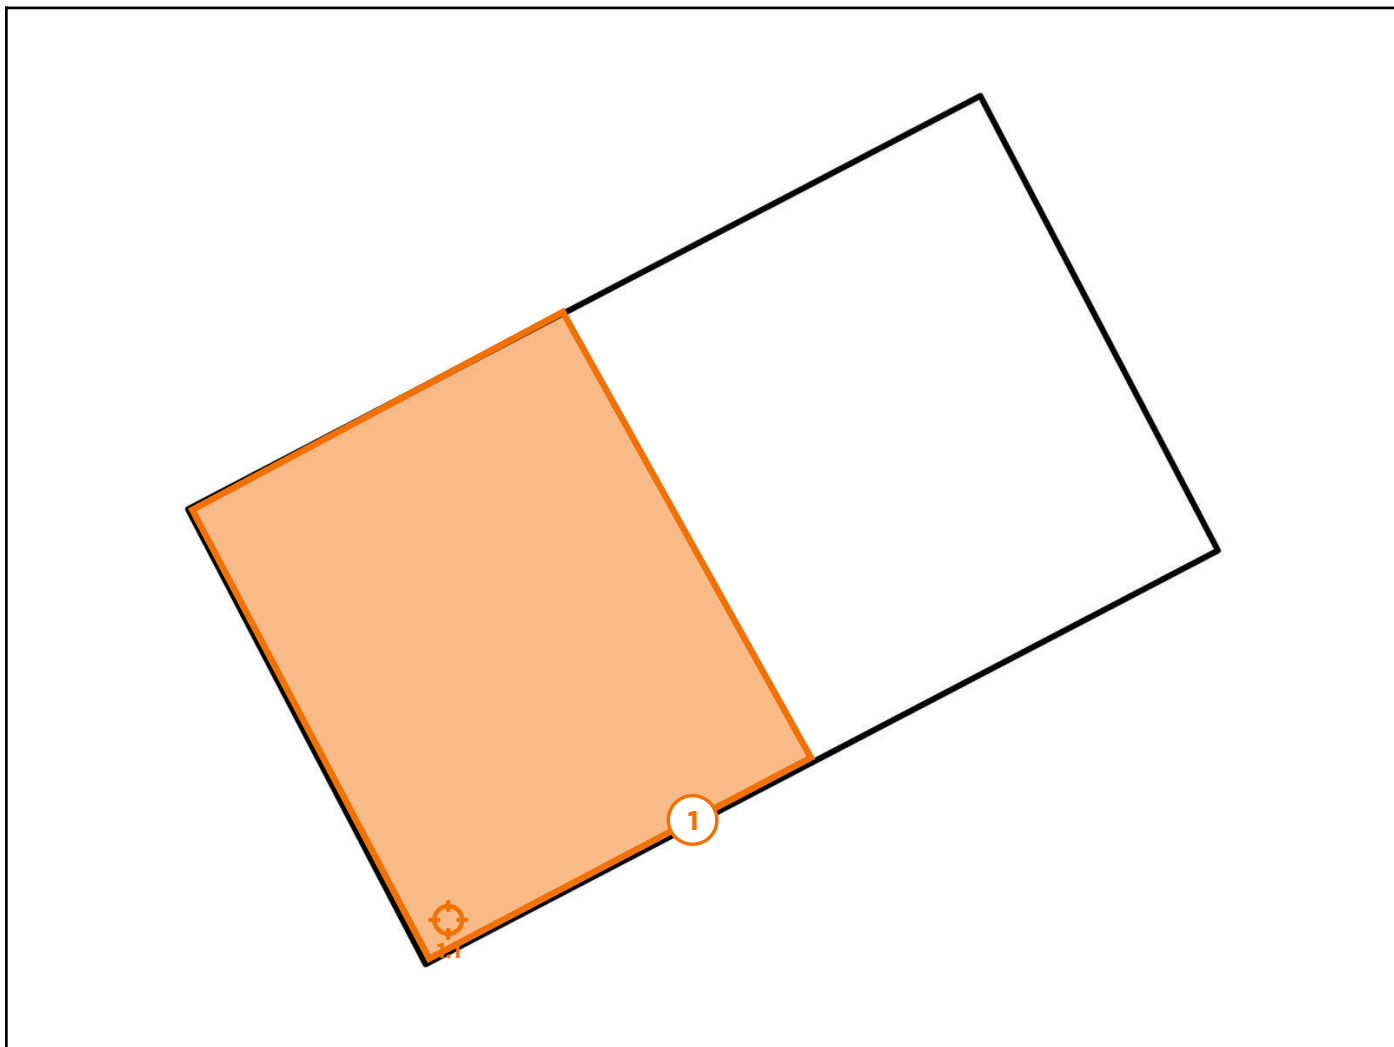
Plan 2.1: Bijgebouw plan

Beschrijving	Type	Actie
1. Golfplaten garage (oud gedeelte)	Asbestmateriaal	Verwijderen
1.1 Code: MM4	Puntmonster	-

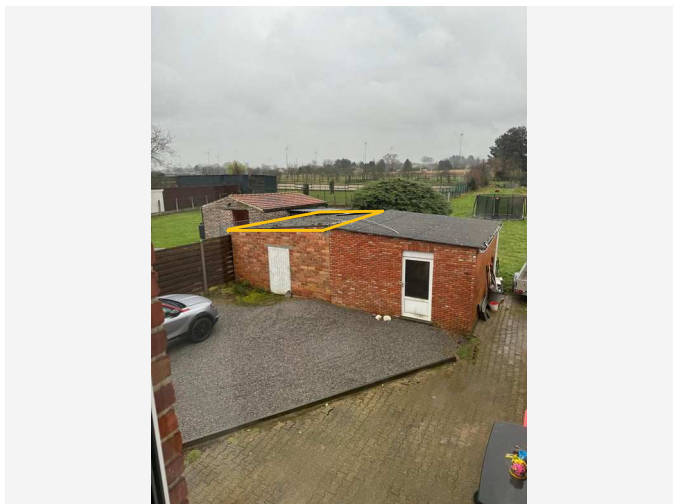
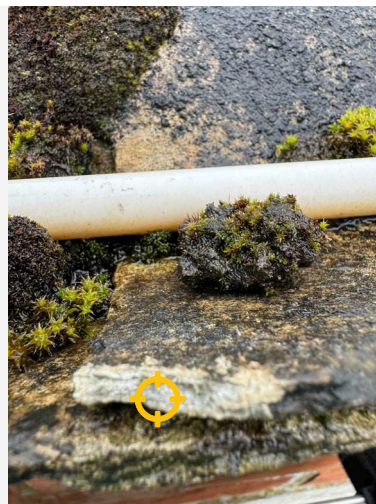
Eindbeoordeling materiaalrisico	Verhoogd materiaalrisico en/of verhoogde kans op vezelvrijgave
---------------------------------	--

Gebondenheid	Categorie 1: hechtgebonden in oorsprong
Asbestsoort (vezeltype)	Alleen chrysotiel
Asbestconcentratie	Laag (< 50%)
Afschermingsgraad van het gehele materiaal	Geheel of deels (ook) vrij aan de binnenlucht
Toestand van het materiaal	Matig beschadigd, matig verweerd

#	Type	Referentie	Resultaat
1.1	Puntmonster	MM4	Chrysotiel

Beschrijving	Golfplaten garage (oud gedeelte)
Omgeving	Grenst aan binnen- en buitenlucht
Primaire drager	Schuin dak
Asbestmateriaal	Dak- en gevelbekleding - Golfplaat
Bindmiddel van asbestmateriaal	Cement
Gebondenheid op basis van bindmiddel	Hecht

Hoeveelheid (oppervlakte - aantal)	• 26,00 m ² - 1 stuk
Totale oppervlakte	26,00 m ²
Eenvoudig bereikbaar	Ja
Bevestigingswijze	• Geschroefd
Identificatiemethode	Vaststelling met monstername
Destructieve handeling voor identificatie	Nee

- Zorg voor een veilig beheer. Vermijd het beschadigen van het asbestmateriaal. Controleer de toestand jaarlijks op wijzigingen.
- Verwijder dit asbestmateriaal zo snel mogelijk. Volg de toestand goed op.
- Hemelwater dat afspoelt van asbestcement daken of gevels kan asbestdeeltjes bevatten. Gebruik het enkel voor gesloten circuits (bv. spoelen toiletten). Reinig na het vervangen van het dak of de gevel de dakgoten en regenwaterput of -ton om asbesthoudend sediment of slib te verwijderen

- Eenvoudige handelingen: mag via doe-het-zelf of door werknemer(s) met opleidingsattest eenvoudige handelingen
Golfplaten voorzichtig losmaken. Er zorg voor dragen dat ze niet breken. Op gepaste wijze afvoeren.

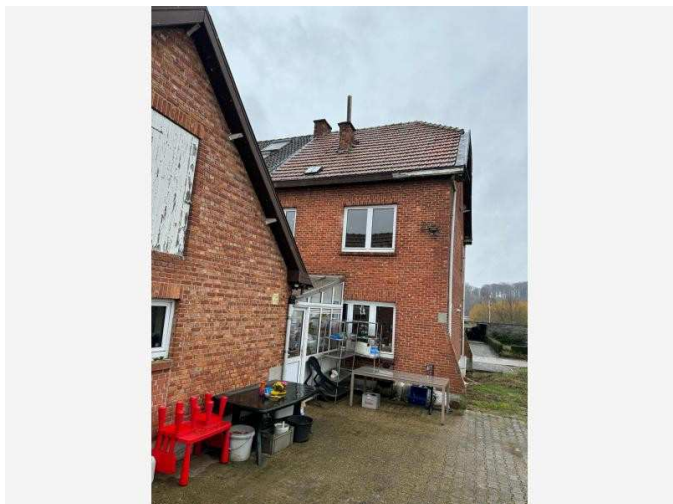
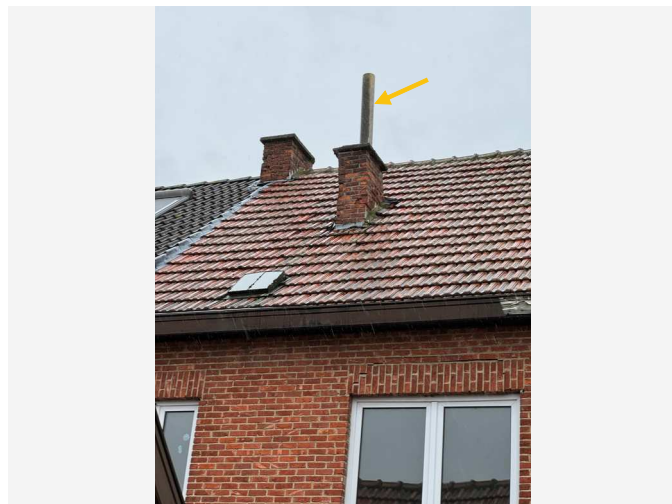
Eindbeoordeling materiaalrisico	Verhoogd materiaalrisico en/of verhoogde kans op vezelvrijgave
---------------------------------	--

Gebondenheid	Categorie 1: hechtgebonden in oorsprong
Asbestsoort (vezeltype)	Crocidoliet aanwezig
Asbestconcentratie	Laag (< 50%)
Afschermingsgraad van het gehele materiaal	Geheel of deels vrij aan de buitenlucht
Toestand van het materiaal	Matig beschadigd, matig verweerd

Beschrijving	Asbestcement schoorsteen
Omgeving	Buiten
Primaire drager	Ruimteverwarming
Asbestmateriaal	Rookgaskanaal
Bindmiddel van asbestmateriaal	Cement
Gebondenheid op basis van bindmiddel	Hecht
Hoeveelheid (lengte - omtrek - dikte - aantal)	<ul style="list-style-type: none">• 2,00 m - 30,00 cm - 1,00 cm - 1 stuk
Totaal volume	0,006 m ³
Eenvoudig bereikbaar	Ja
Bevestigingswijze	<ul style="list-style-type: none">• Verlijmd, ingegoten, versmeerd
Identificatiemethode	Vaststelling zonder monsternamen

- Zorg voor een veilig beheer. Vermijd het beschadigen van het asbestmateriaal. Controleer de toestand jaarlijks op wijzigingen.

- Eenvoudige handelingen: mag via doe-het-zelf of door werknemer(s) met opleidingsattest eenvoudige handelingen
Schoorsteenbuis voorzichtig los maken. Er zorg voor dragen dat ze niet breekt en op gepaste wijze afvoeren.

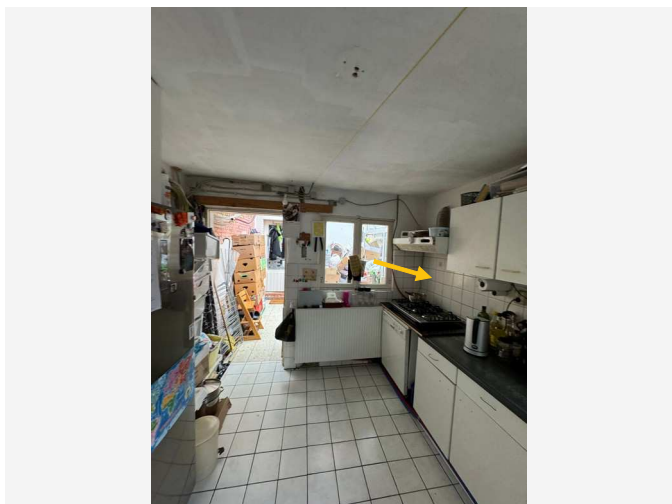
Vrije foto

Mogelijk zijn de tegels aangebracht met asbesthoudende lijmlaag. Bijkomend destructief onderzoek is nodig om dit te kunnen vaststellen.
