# Asbestinventarisatetest

Wijngaardstraat 3A, 3290 Diest

Attestnummer : 20230920-000132.000

Uitgegeven op : 20.09.2023

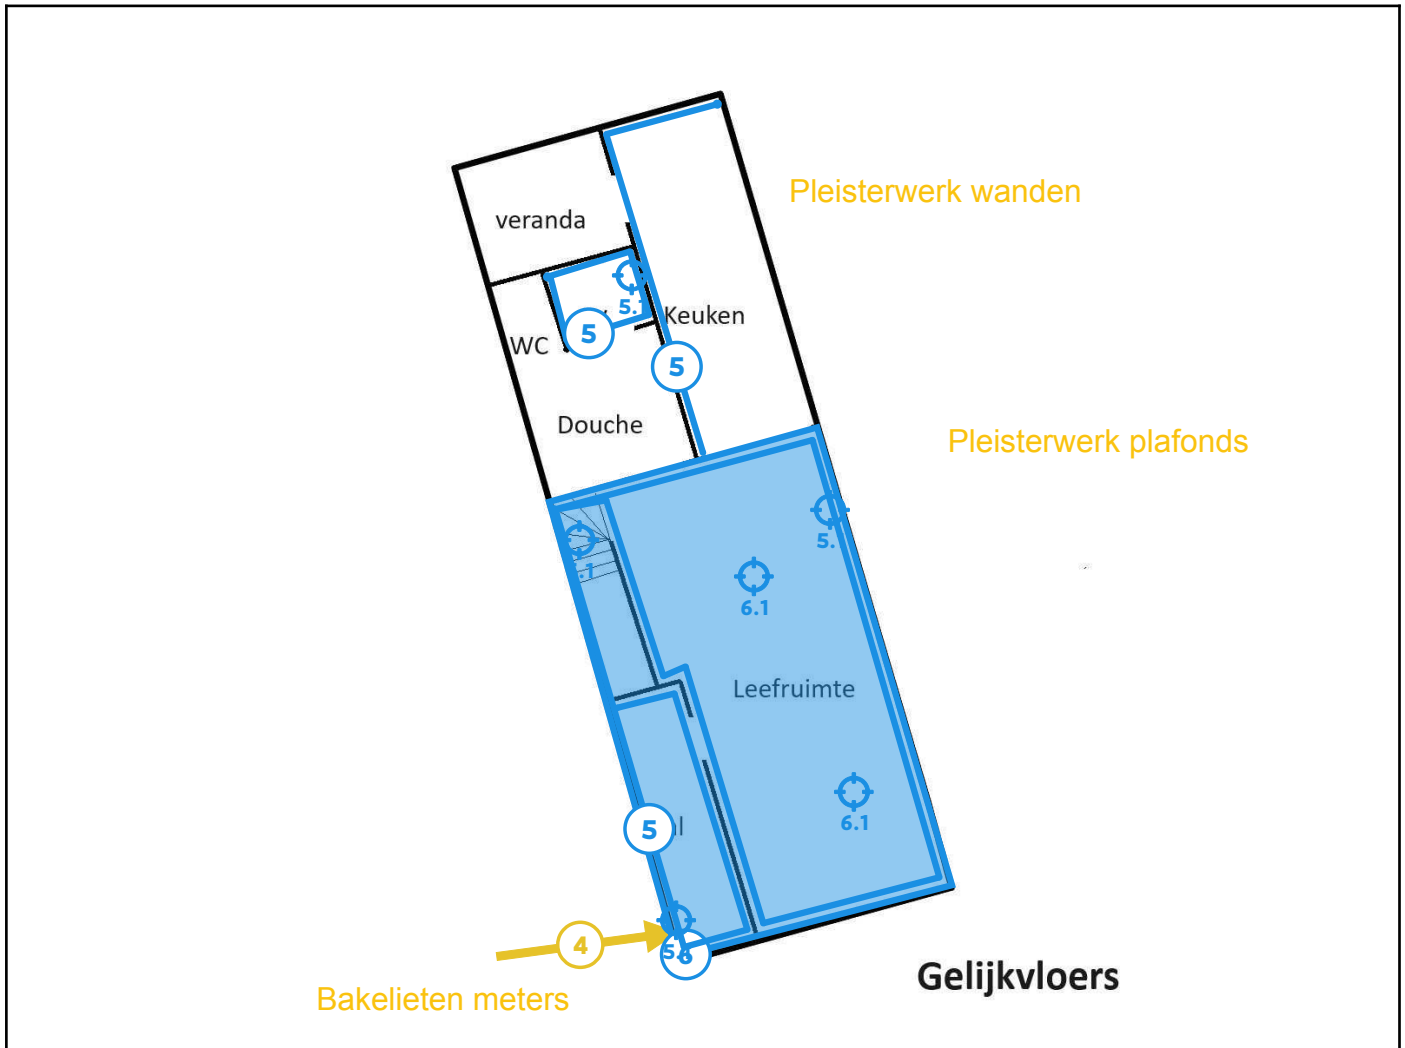
## Plan 1.3: Gelijkvloers

Beschrijving	Type	Actie
4. Bakelieten meterkast	Asbestmateriaal	Zorgvuldig beheren
5. Pleisterwerk wanden binnen	Geen asbest	-
5.1 Code: 2	Mengmonster	-
6. Pleisterwerk plafonds	Geen asbest	-
6.1 Code: 3	Mengmonster	-

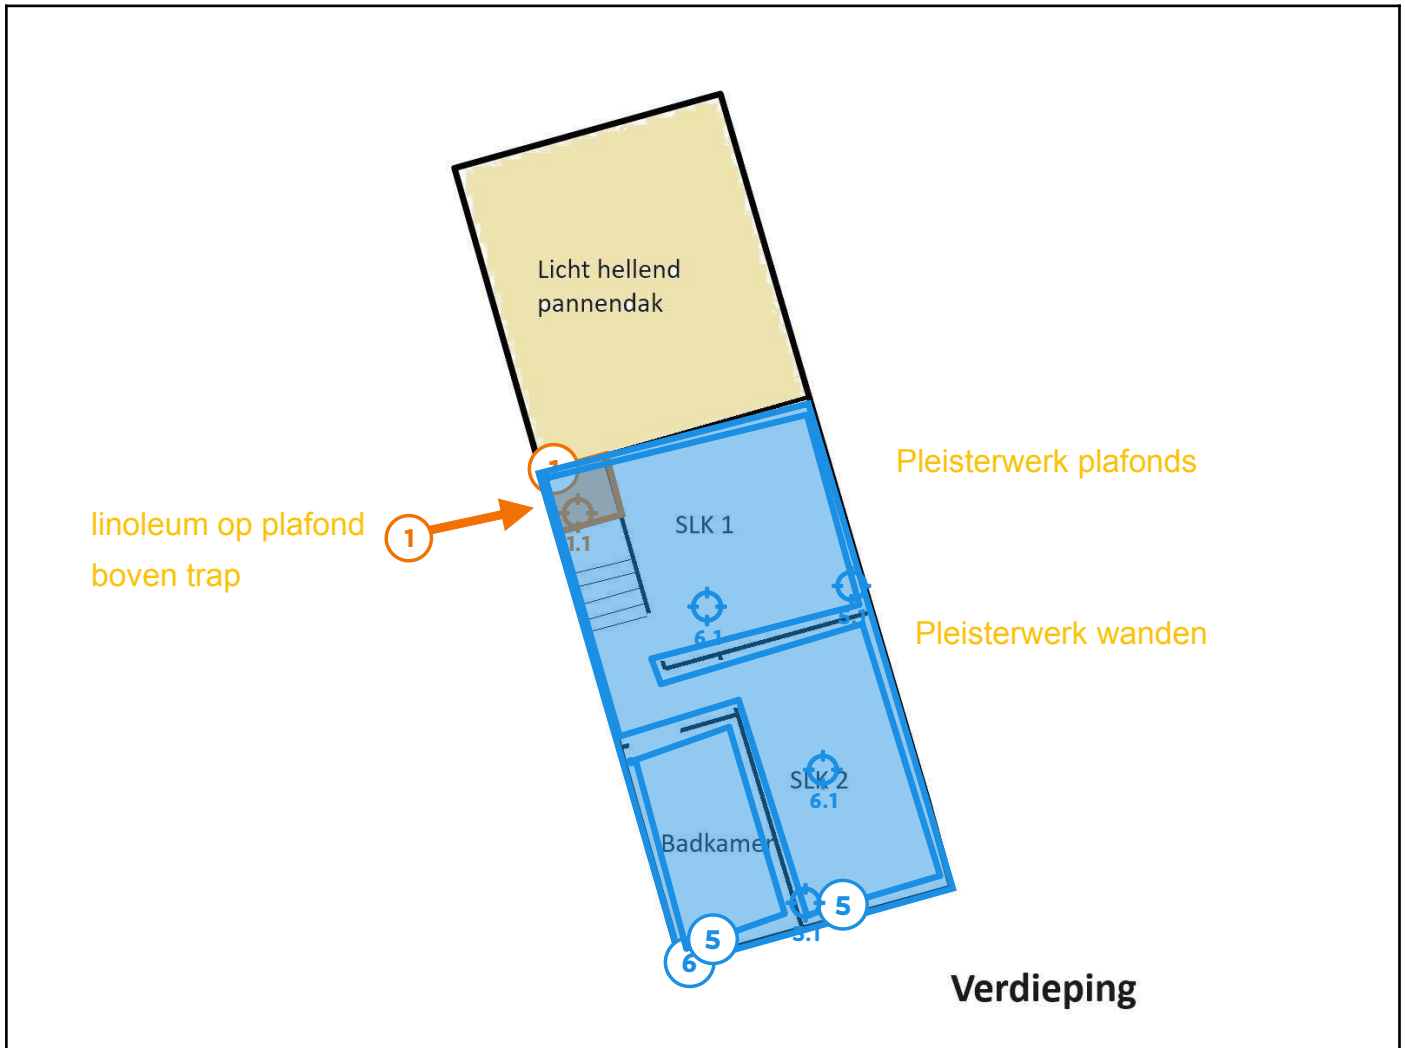
## Plan 1.4: verdieping

Beschrijving	Type	Actie
1. Linoleum op trap plafond	Asbestmateriaal	<b>Verwijderen</b>
1.1 Code: 4	Puntmonster	-
5. Pleisterwerk wanden binnen	Geen asbest	-
5.1 Code: 2	Mengmonster	-
6. Pleisterwerk plafonds	Geen asbest	-
6.1 Code: 3	Mengmonster	-

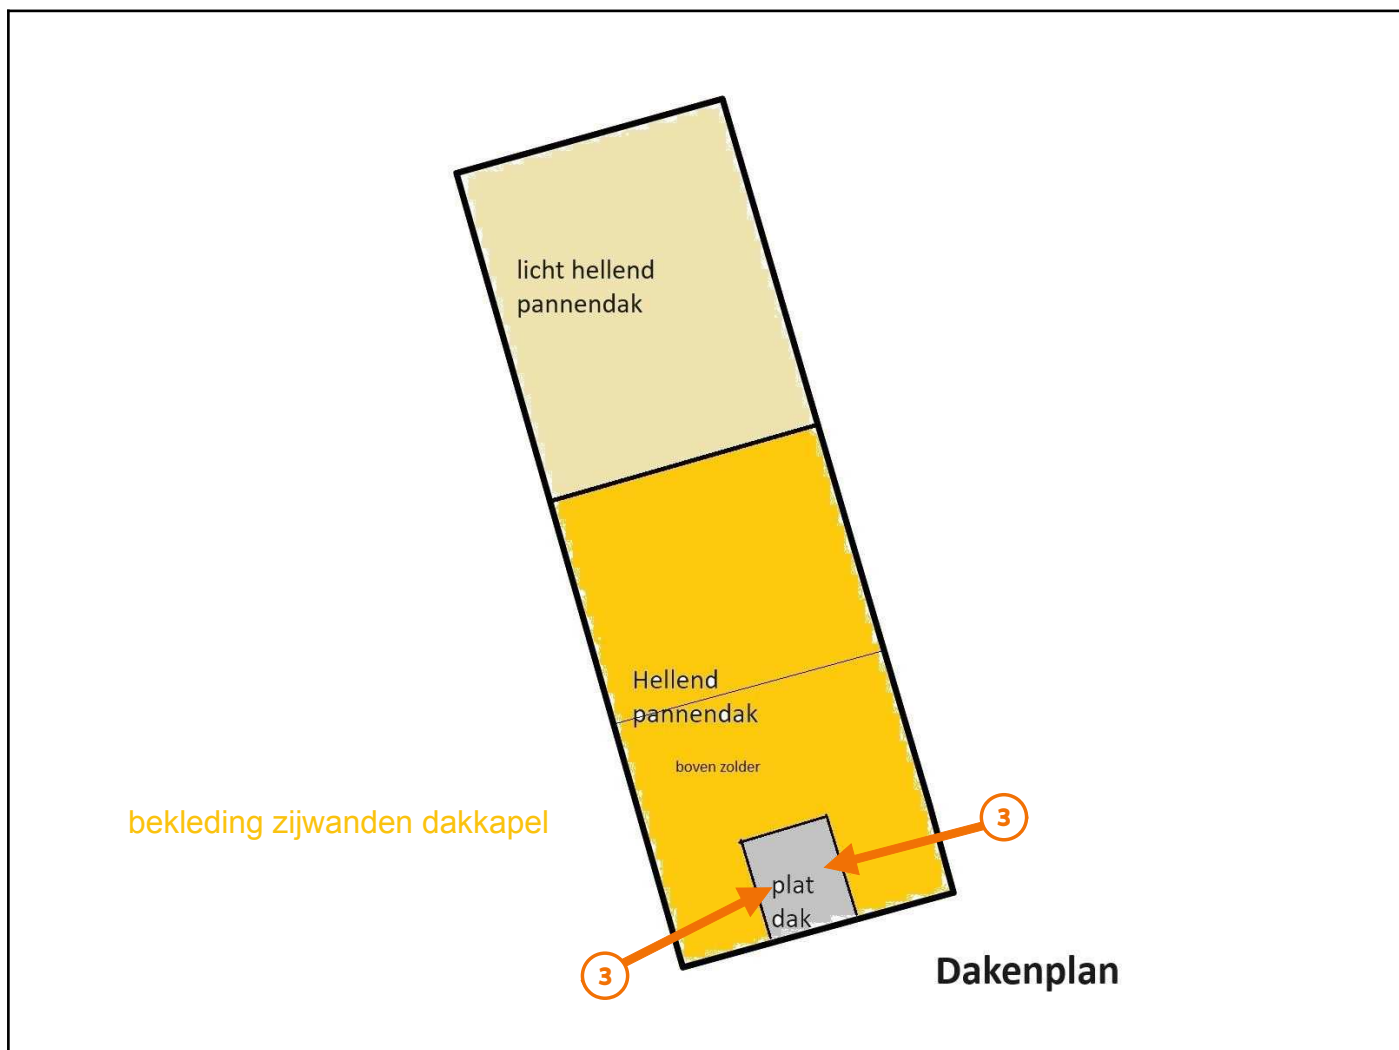
## Plan 1.5: dakenplan

Beschrijving	Type	Actie
3. Leibekleding zijkanten dakkapel	Asbestmateriaal	<a href="#">Verwijderen</a>

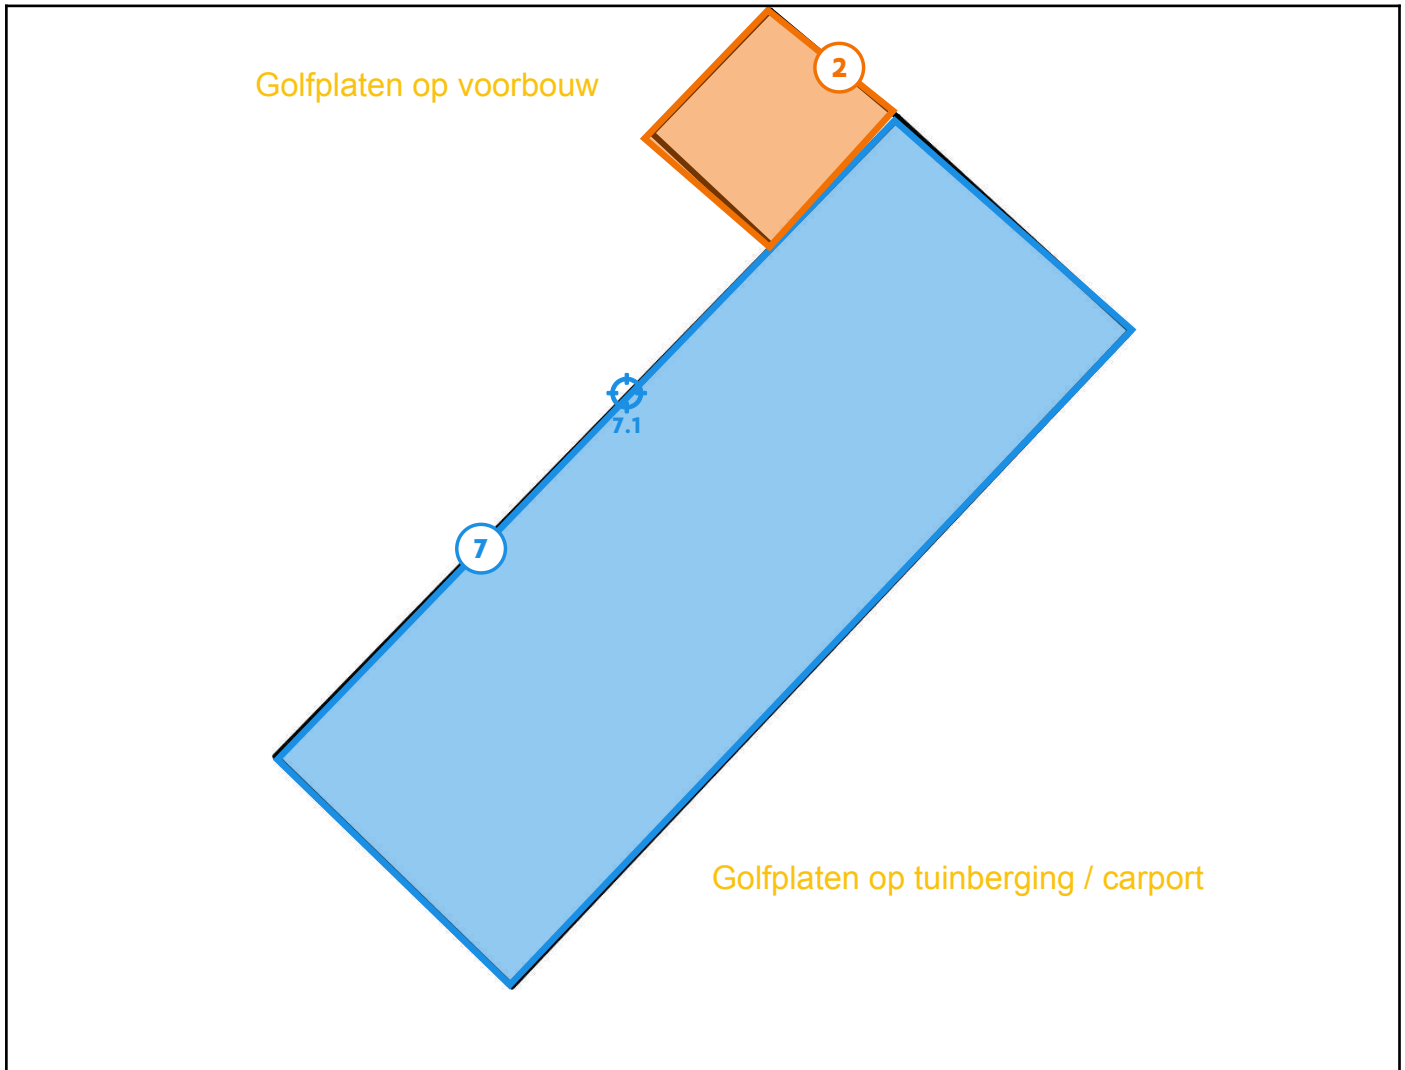
## Plan 2.4: tuinberging / carport plan

Beschrijving	Type	Actie
2. Golfplaten op voorbouw tuinberging	Asbestmateriaal	<a href="#">Verwijderen</a>
7. Golfplaten op tuinberging	Geen asbest	-
7.1 Code: 1	Puntmonster	-

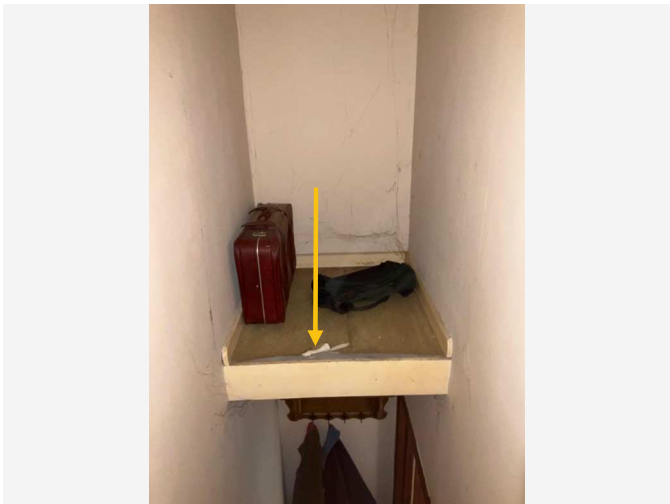
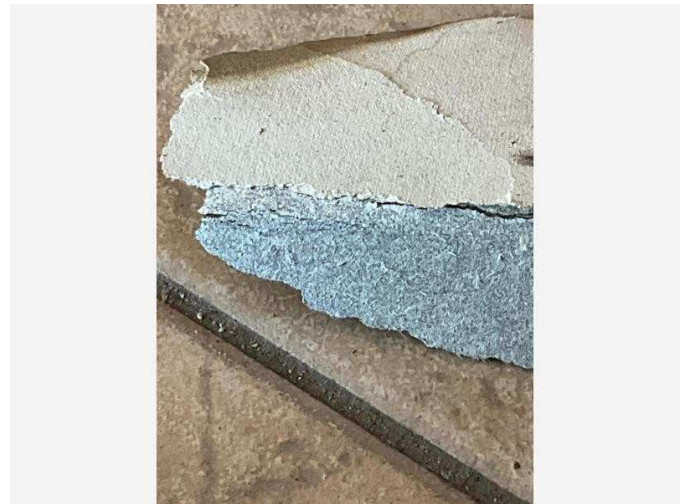
Zone 1: woning

- Plan 1.4: verdieping

Eindbeoordeling materiaalrisico	Verhoogd materiaalrisico en/of verhoogde kans op vezelvrijgave
---------------------------------	--

Gebondenheid	Categorie 2: niet-hechtgebonden met matrix
Asbestsoort (vezeltype)	Alleen chrysotiel
Asbestconcentratie	Hoog ( $\geq 50\%$ )
Afschermingsgraad van het gehele materiaal	Geheel of deels (ook) vrij aan de binnenlucht
Toestand van het materiaal	Licht beschadigd, licht verweerd. Intact materiaal type Pical – asbestboard of categorie III 'gebondenheid'

#	Type	Referentie	Resultaat
1.1	Puntmonster	4	Chrysotiel

Beschrijving	Linoleum op trap plafond
Omgeving	Binnen
Primaire drager	Vloer
Asbestmateriaal	Prefab - afwerking - Vloerzeil
Bindmiddel van asbestmateriaal	Karton - papier - viltachtig
Gebondenheid op basis van bindmiddel	Niet-hechtgebonden
Hoeveelheid (oppervlakte - aantal)	• 1,50 m <sup>2</sup> - 1 stuk

Het asbestmateriaal valt onder de mijlpaal van 2034.

- Verwijder dit asbestmateriaal zo snel mogelijk. Volg de toestand goed op.

- Eenvoudige handelingen: mag via doe-het-zelf of door werknemer(s) met opleidingsattest eenvoudige handelingen mits inachtnaam van voorgeschreven collectieve en persoonlijke beschermingsmiddelen  
zie ook <https://ovam.vlaanderen.be/voorzorgsmaatregelen-bij-asbestverwijdering>

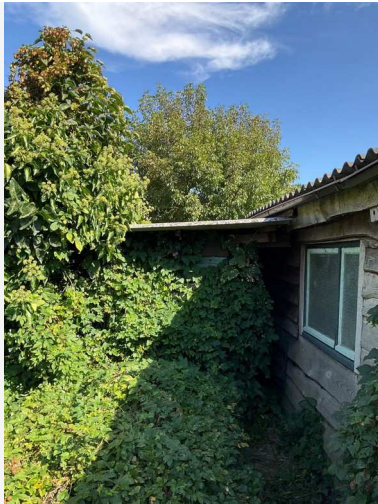
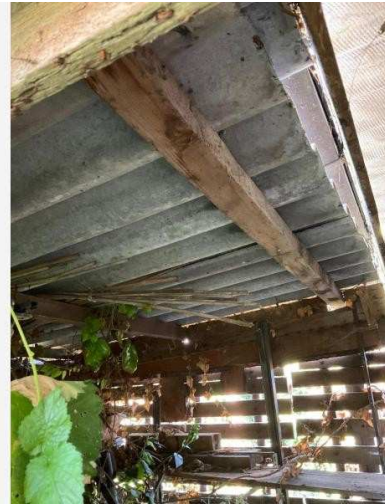
Zone 2: tuinberging /carport

- Plan 2.4: tuinberging /carport plan

Eindbeoordeling materiaalrisico	Verhoogd materiaalrisico en/of verhoogde kans op vezelvrijgave
---------------------------------	--

Gebondenheid	Categorie 1: hechtgebonden in oorsprong
Asbestsoort (vezeltype)	Crocidoliet aanwezig
Asbestconcentratie	Laag (< 50%)
Afschermingsgraad van het gehele materiaal	Geheel of deels vrij aan de buitenlucht
Toestand van het materiaal	Matig beschadigd, matig verweerd

Beschrijving	Golfplaten op voorbouw tuinberging
Omgeving	Buiten
Primaire drager	Schuin dak
Asbestmateriaal	Dak- en gevelbekleding - Golfplaat
Bindmiddel van asbestmateriaal	Cement
Gebondenheid op basis van bindmiddel	Hecht
Hoeveelheid (oppervlakte - aantal)	• 6,00 m <sup>2</sup> - 1 stuk
Totale oppervlakte	6,00 m <sup>2</sup>
Eenvoudig bereikbaar	Ja
Bevestigingswijze	• Geschroefd
Identificatiemethode	Vaststelling zonder monsternamen

Het asbestmateriaal valt onder de mijlpaal van 2034.

- Verwijder dit asbestmateriaal zo snel mogelijk. Volg de toestand goed op.

- Eenvoudige handelingen: mag via doe-het-zelf of door werknemer(s) met opleidingsattest eenvoudige handelingen mits inachtnaam van voorgeschreven collectieve en persoonlijke beschermingsmiddelen  
zie ook <https://ovam.vlaanderen.be/voorzorgsmaatregelen-bij-asbestverwijdering>

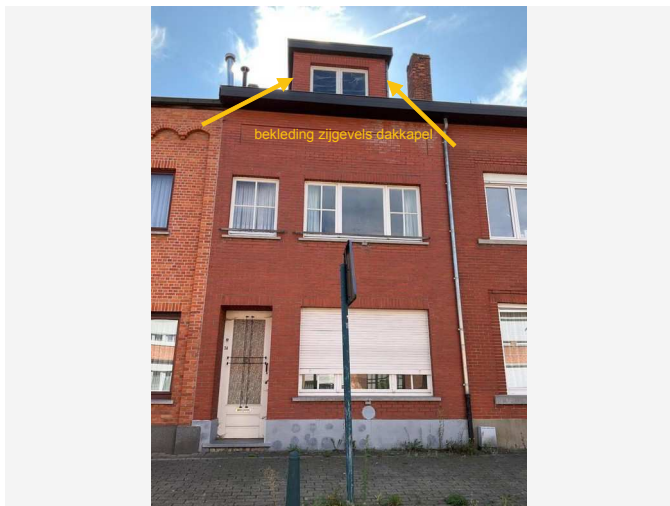
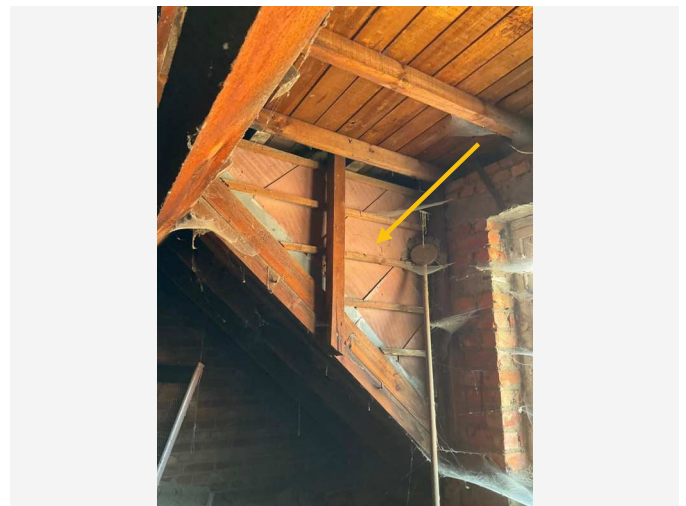
Zone 1: woning

- Plan 1.5: dakenplan

Eindbeoordeling materiaalrisico	Verhoogd materiaalrisico en/of verhoogde kans op vezelvrijgave
---------------------------------	--

Gebondenheid	Categorie 1: hechtgebonden in oorsprong
Asbestsoort (vezeltype)	Crocidoliet aanwezig
Asbestconcentratie	Laag (< 50%)
Afschermingsgraad van het gehele materiaal	Geheel of deels (ook) vrij aan de binnenlucht
Toestand van het materiaal	Licht beschadigd, licht verweerd. Intact materiaal type Pical – asbestboard of categorie III 'gebondenheid'

Beschrijving	Leibekleding zijkanten dakkapel
Omgeving	Grenst aan binnen- en buitenlucht
Primaire drager	Schuin dak
Asbestmateriaal	Dak- en gevelbekleding - Lei, shingle
Bindmiddel van asbestmateriaal	Cement
Gebondenheid op basis van bindmiddel	Hecht
Hoeveelheid (oppervlakte - aantal)	• 2,50 m <sup>2</sup> - 1 stuk
Totale oppervlakte	2,50 m <sup>2</sup>
Eenvoudig bereikbaar	Ja
Bevestigingswijze	• Genageld, geniet
Identificatiemethode	Vaststelling zonder monsternamen

Het asbestmateriaal valt onder de mijlpaal van 2034.

- Verwijder dit asbestmateriaal zo snel mogelijk. Volg de toestand goed op.

- Eenvoudige handelingen: mag via doe-het-zelf of door werknemer(s) met opleidingsattest eenvoudige handelingen mits inachtnaam van voorgeschreven collectieve en persoonlijke beschermingsmiddelen  
zie ook <https://ovam.vlaanderen.be/voorzorgsmaatregelen-bij-asbestverwijdering>

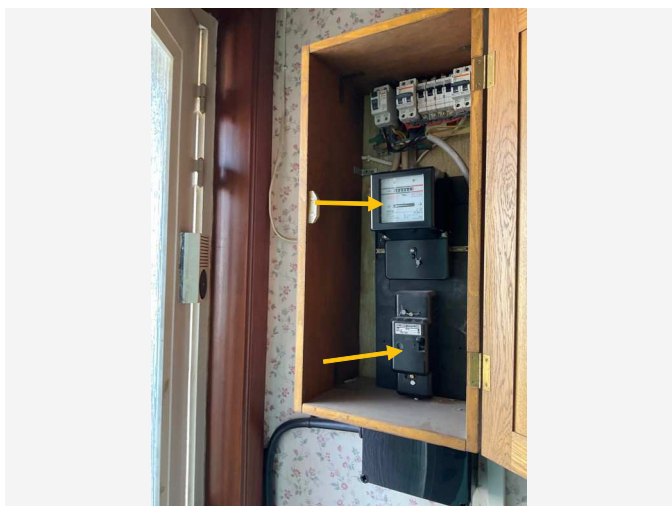
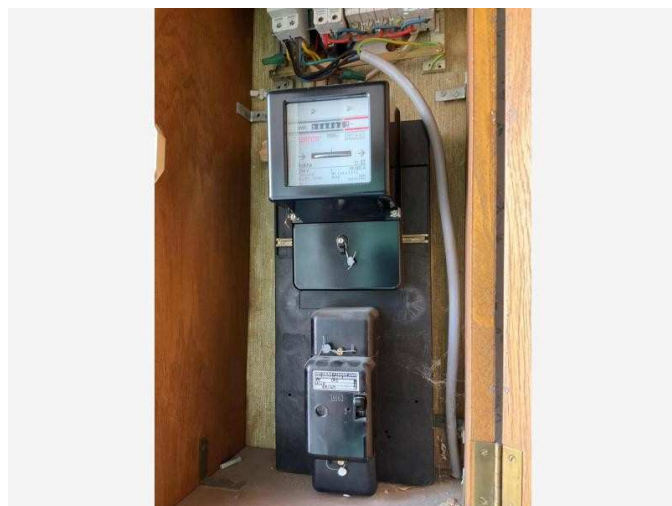
Zone 1: woning

- Plan 1.3: Gelijkvloers

Eindbeoordeling materiaalrisico	Zeer laag materiaalrisico en/of zeer lage kans op vezelvrijgave
---------------------------------	---

Gebondenheid	Categorie 1: hechtgebonden in oorsprong
Asbestsoort (vezeltype)	Alleen chrysotiel
Asbestconcentratie	Laag (< 50%)
Afschermingsgraad van het gehele materiaal	Stootvaste afscherming of omkasting
Toestand van het materiaal	Licht beschadigd, licht verweerd. Intact materiaal type Pical – asbestboard of categorie III 'gebondenheid'

Beschrijving	Bakelieten meterkast
Omgeving	Binnen
Primaire drager	Communicatie en elektrische infrastructuur en uitrusting
Asbestmateriaal	Plaat, paneel, tablet - Type Bakeliet
Bindmiddel van asbestmateriaal	Kunststof of -hars
Gebondenheid op basis van bindmiddel	Hecht
Hoeveelheid (oppervlakte - dikte - aantal)	• 0,20 m <sup>2</sup> - 0,30 cm - 2 stuks
Totaal volume	0,001 m <sup>3</sup>
Eenvoudig bereikbaar	Ja
Bevestigingswijze	• Geschroefd
Identificatiemethode	Vaststelling zonder monsternamen

Het asbestmateriaal valt onder de mijlpaal van 2040.

- Zorg voor een veilig beheer. Vermijd het beschadigen van het asbestmateriaal. Controleer de toestand jaarlijks op wijzigingen.

- Eenvoudige handelingen: mag via doe-het-zelf of door werknemer(s) met opleidingsattest eenvoudige handelingen mits inachtnaam van voorgeschreven collectieve en persoonlijke beschermingsmiddelen zie ook <https://ovam.vlaanderen.be/voorzorgsmaatregelen-bij-asbestverwijdering>
