Asbestinventarisatetest

Miskruisstraat 104, 3460 Bekkevoort

Attestnummer : 20231215-000111.000

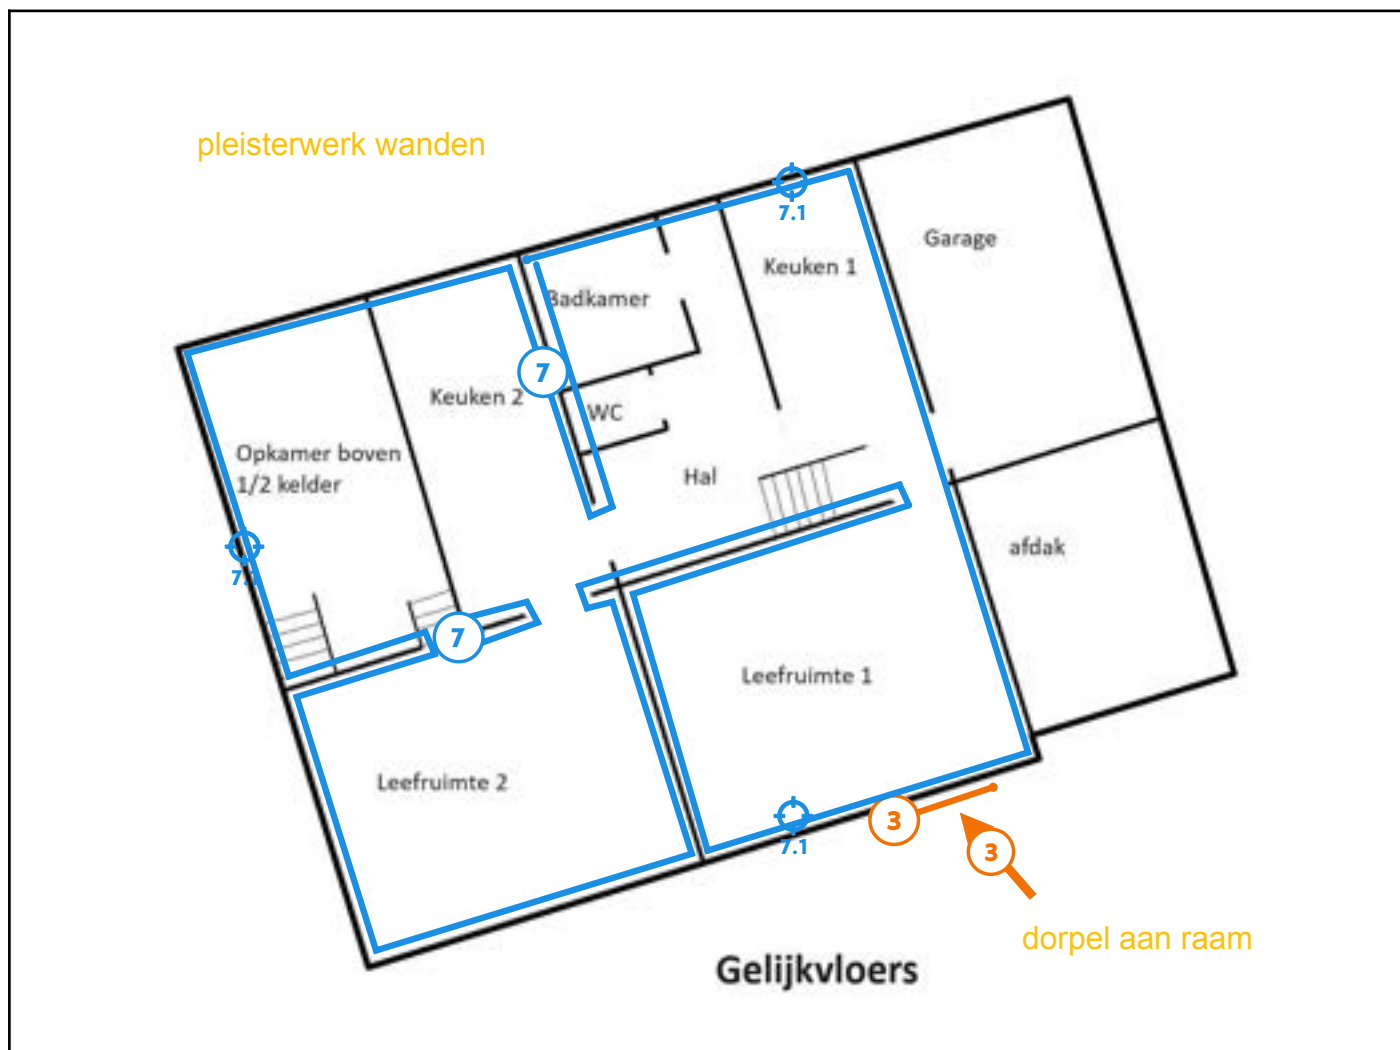
Plan 1.3: gelijkvloers

Beschrijving	Type	Actie
3. Raamdorpel rechts achter	Asbestmateriaal	Verwijderen
7. Pleisterwerk wanden	Geen asbest	-
7.1 Code: 1	Puntmonster	-

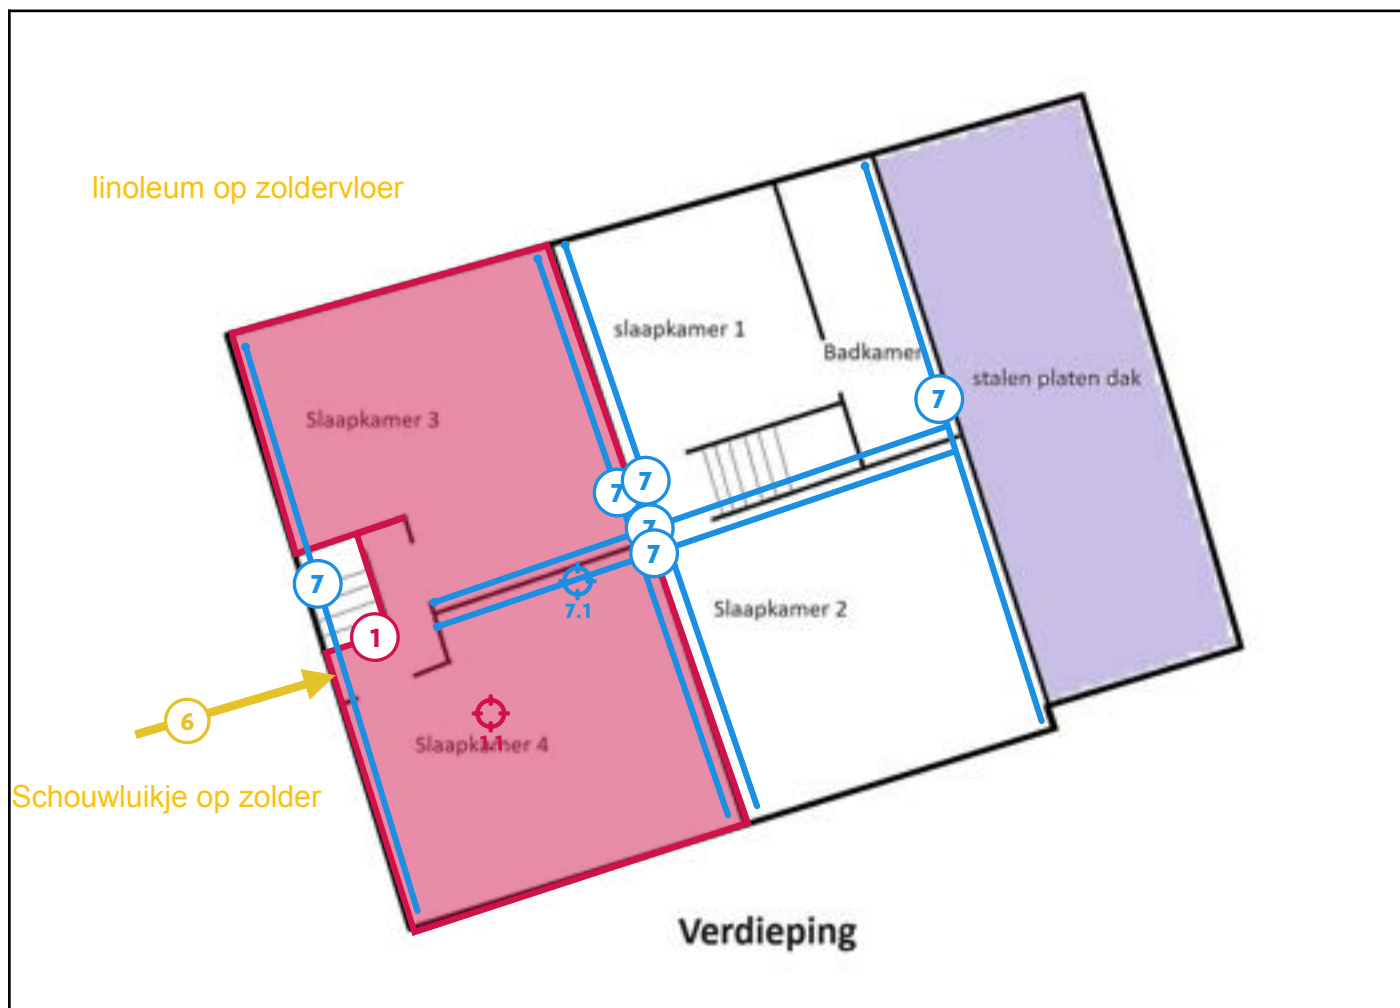
Plan 1.4: verdieping

Beschrijving	Type	Actie
1. Linoleum oude zolder	Asbestmateriaal	Dringend verwijderen
1.1 Code: 2	Puntmonster	-
6. Schouwluikje op zolder	Asbestmateriaal	Zorgvuldig beheren
7. Pleisterwerk wanden	Geen asbest	-
7.1 Code: 1	Puntmonster	-

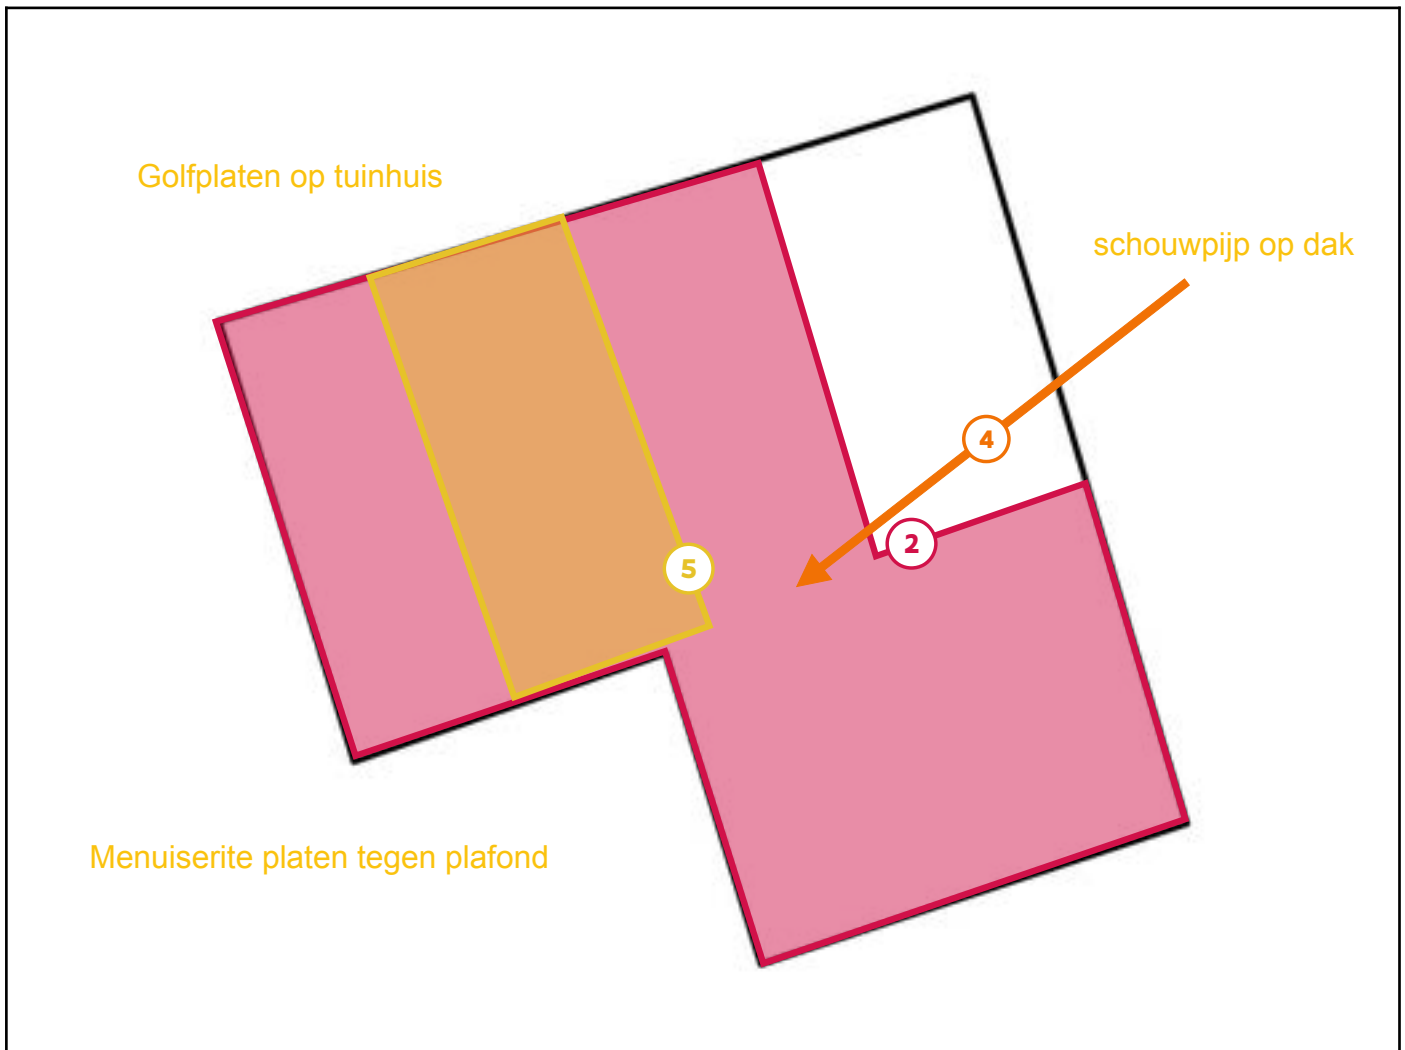
Plan 2.6: tuinhuis plan

Beschrijving	Type	Actie
2. Golfplaten op tuinhuis	Asbestmateriaal	Dringend verwijderen
4. Schouwpijp op tuinhuis	Asbestmateriaal	Verwijderen
5. Menuiserie plaatjes aan plafond tuinhuis	Asbestmateriaal	Zorgvuldig beheren

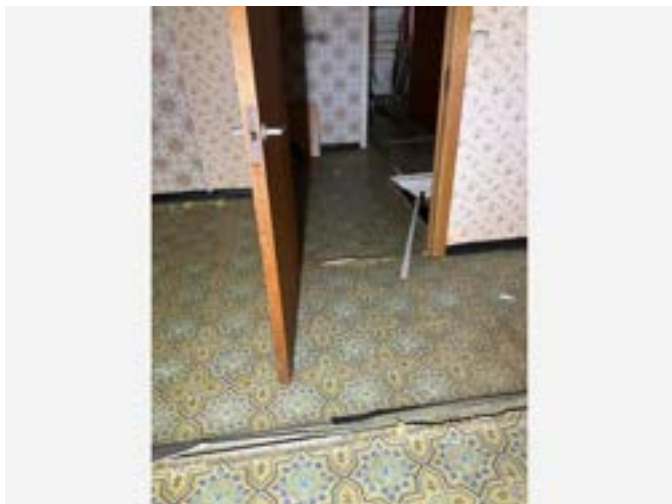
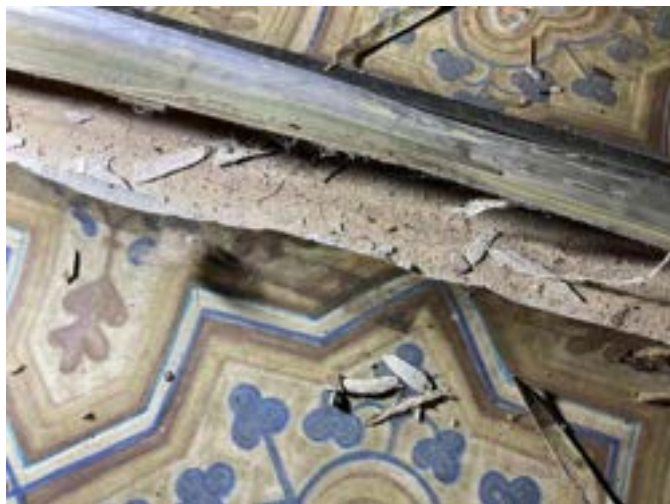
Eindbeoordeling materiaalrisico	Hoog materiaalrisico en/of hoge kans op vezelvrijgave
---------------------------------	---

Gebondenheid	Categorie 2: niet-hechtgebonden met matrix
Asbestsoort (vezeltype)	Alleen chrysotiel
Asbestconcentratie	Hoog ($\geq 50\%$)
Afschermingsgraad van het gehele materiaal	Geheel of deels (ook) vrij aan de binnenlucht
Toestand van het materiaal	Matig beschadigd, matig verweerd

Beschrijving	Linoleum oude zolder
Omgeving	Binnen
Primaire drager	Vloer
Asbestmateriaal	Prefab - afwerking - Vloerzeil
Bindmiddel van asbestmateriaal	Karton - papier - viltachtig
Gebondenheid op basis van bindmiddel	Niet-hechtgebonden
Hoeveelheid (oppervlakte - aantal)	• 100,00 m ² - 1 stuk
Totale oppervlakte	100,00 m ²

Dringend verwijderen

- Verwijder dit asbestmateriaal zo snel mogelijk. Volg de toestand goed op.

- Hermetische zone (erkend asbestverwijderaars) verwijderen van zwaar beschadigde asbesthoudende linoleum brengt veel asbestvezels vrij in de binnenruimte, verwijdering via hermetische zone !

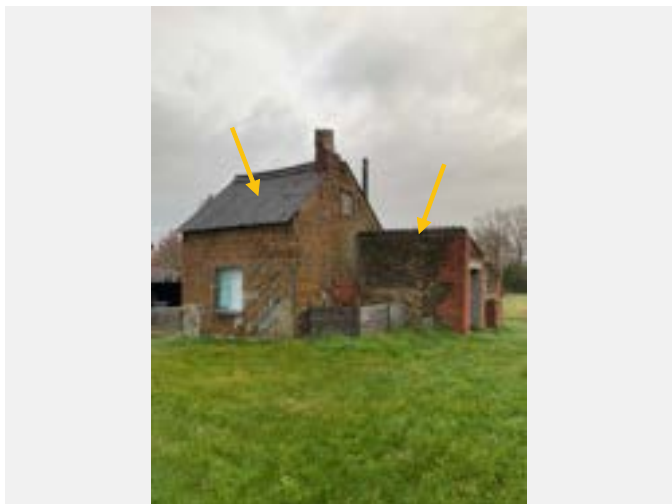
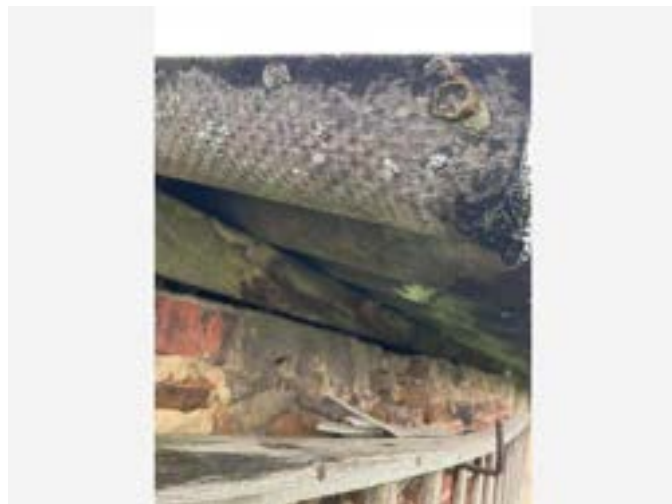
Eindbeoordeling materiaalrisico	Hoog materiaalrisico en/of hoge kans op vezelvrijgave
---------------------------------	---

Gebondenheid	Categorie 1: hechtgebonden in oorsprong
Asbestsoort (vezeltype)	Crocidoliet aanwezig
Asbestconcentratie	Laag (< 50%)
Afschermingsgraad van het gehele materiaal	Geheel of deels (ook) vrij aan de binnenlucht
Toestand van het materiaal	Matig beschadigd, matig verweerd

Beschrijving	Golfplaten op tuinhuis
Omgeving	Grenst aan binnen- en buitenlucht
Primaire drager	Schuin dak
Asbestmateriaal	Dak- en gevelbekleding - Golfplaat
Bindmiddel van asbestmateriaal	Cement
Gebondenheid op basis van bindmiddel	Hecht
Hoeveelheid (oppervlakte - aantal)	<ul style="list-style-type: none">• 36,00 m² - 1 stuk
Totale oppervlakte	36,00 m ²
Eenvoudig bereikbaar	Ja
Bevestigingswijze	<ul style="list-style-type: none">• Geschroefd
Identificatiemethode	Vaststelling zonder monsternamen

Dringend verwijderen

- Verwijder dit asbestmateriaal zo snel mogelijk. Volg de toestand goed op.

- Eenvoudige handelingen: mag via doe-het-zelf of door werknemer(s) met opleidingsattest eenvoudige handelingen mits inachtnaam van voorgeschreven collectieve en persoonlijke beschermingsmiddelen
zie ook <https://ovam.vlaanderen.be/voorzorgsmaatregelen-bij-asbestverwijdering>

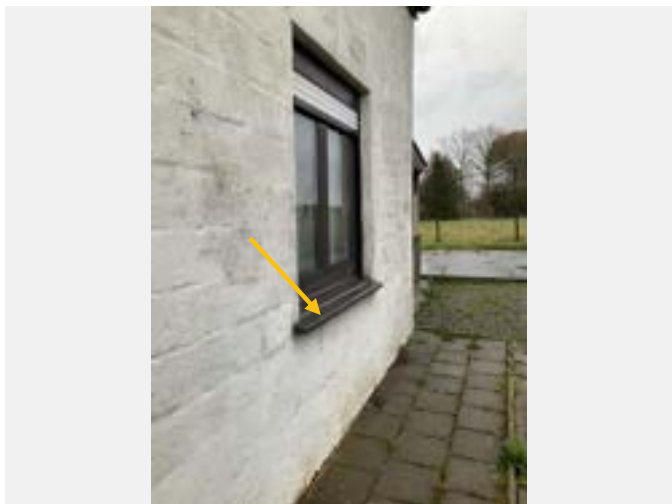
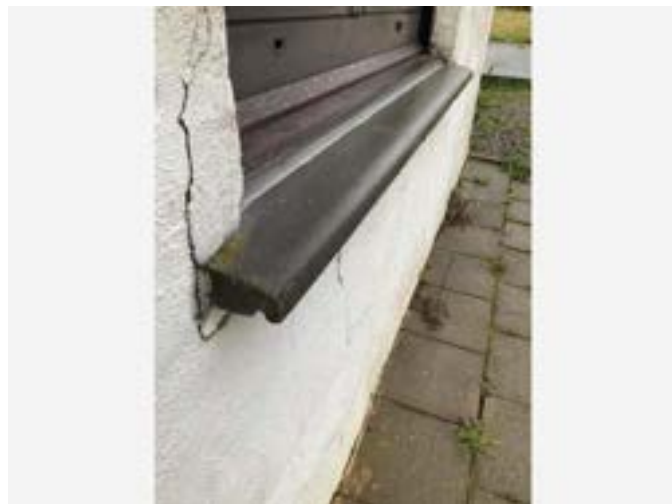
Eindbeoordeling materiaalrisico	Verhoogd materiaalrisico en/of verhoogde kans op vezelvrijgave
---------------------------------	--

Gebondenheid	Categorie 1: hechtgebonden in oorsprong
Asbestsoort (vezeltype)	Crocidoliet aanwezig
Asbestconcentratie	Laag (< 50%)
Afschermingsgraad van het gehele materiaal	Geheel of deels vrij aan de buitenlucht
Toestand van het materiaal	Matig beschadigd, matig verweerd

Beschrijving	Raamdorpel rechts achter
Omgeving	Buiten
Primaire drager	Wand buitenschil
Asbestmateriaal	Deksteen, muurkap - Vol
Bindmiddel van asbestmateriaal	Cement
Gebondenheid op basis van bindmiddel	Hecht
Hoeveelheid (oppervlakte - dikte - aantal)	• 0,30 m ² - 5,00 cm - 1 stuk
Totaal volume	0,015 m ³
Eenvoudig bereikbaar	Ja
Bevestigingswijze	• Geklemd
Identificatiemethode	Vaststelling zonder monsternamen

Verwijderen

- Verwijder dit asbestmateriaal zo snel mogelijk. Volg de toestand goed op.

- Eenvoudige handelingen: mag via doe-het-zelf of door werknemer(s) met opleidingsattest eenvoudige handelingen mits inachtnaam van voorgeschreven collectieve en persoonlijke beschermingsmiddelen
zie ook <https://ovam.vlaanderen.be/voorzorgsmaatregelen-bij-asbestverwijdering>

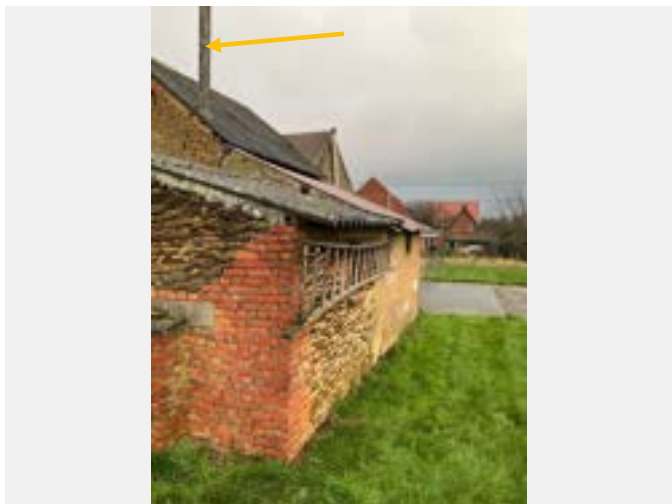
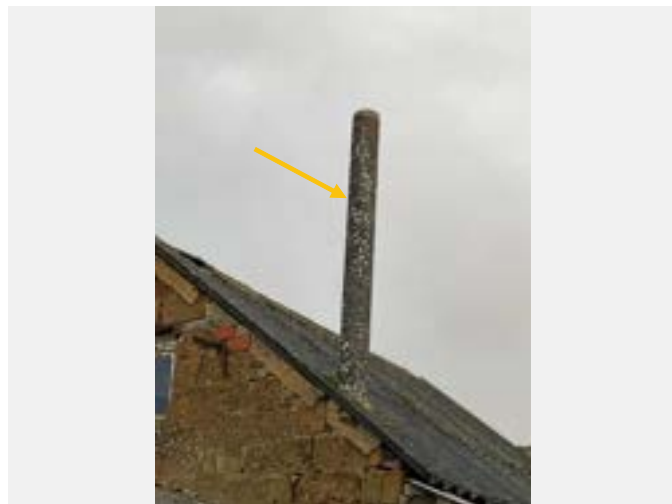
Eindbeoordeling materiaalrisico	Verhoogd materiaalrisico en/of verhoogde kans op vezelvrijgave
---------------------------------	--

Gebondenheid	Categorie 1: hechtgebonden in oorsprong
Asbestsoort (vezeltype)	Crocidoliet aanwezig
Asbestconcentratie	Laag (< 50%)
Afschermingsgraad van het gehele materiaal	Geheel of deels vrij aan de buitenlucht
Toestand van het materiaal	Matig beschadigd, matig verweerd

Beschrijving	Schouwpijp op tuinhuis
Omgeving	Buiten
Primaire drager	Ruimteverwarming
Asbestmateriaal	Rookgaskanaal
Bindmiddel van asbestmateriaal	Cement
Gebondenheid op basis van bindmiddel	Hecht
Hoeveelheid (lengte - omtrek - dikte - aantal)	<ul style="list-style-type: none">• 3,00 m - 45,00 cm - 1,00 cm - 1 stuk
Totaal volume	0,014 m ³
Eenvoudig bereikbaar	Ja
Bevestigingswijze	<ul style="list-style-type: none">• Geklemd
Identificatiemethode	Vaststelling zonder monsternamen

Verwijderen

- Verwijder dit asbestmateriaal zo snel mogelijk. Volg de toestand goed op.

- Eenvoudige handelingen: mag via doe-het-zelf of door werknemer(s) met opleidingsattest eenvoudige handelingen mits inachtnaam van voorgeschreven collectieve en persoonlijke beschermingsmiddelen zie ook <https://ovam.vlaanderen.be/voorzorgsmaatregelen-bij-asbestverwijdering>

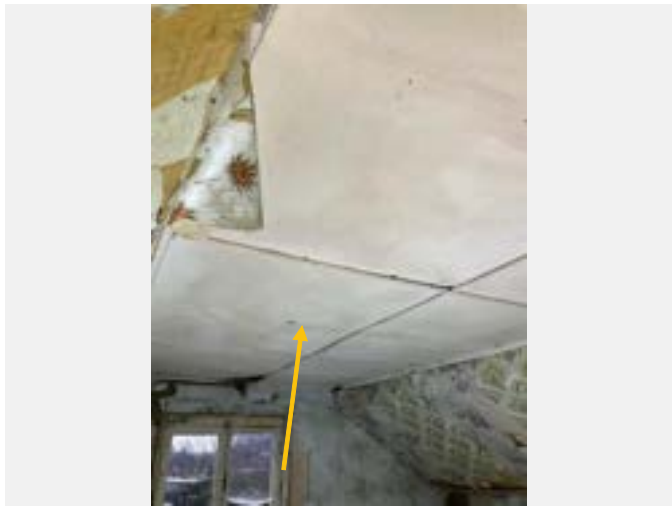
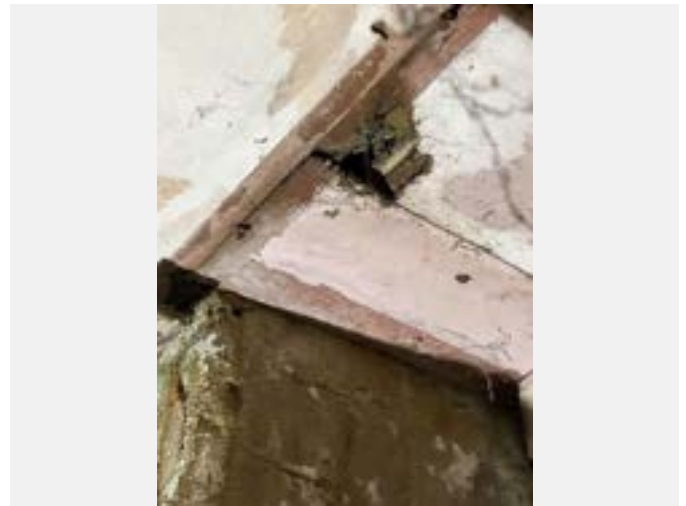
Eindbeoordeling materiaalrisico	Laag materiaalrisico en/of verlaagde kans op vezelvrijgave
---------------------------------	--

Gebondenheid	Categorie 1: hechtgebonden in oorsprong
Asbestsoort (vezeltype)	Crocidoliet aanwezig
Asbestconcentratie	Laag (< 50%)
Afschermingsgraad van het gehele materiaal	Niet stootvaste afscherming
Toestand van het materiaal	Matig beschadigd, matig verweerd

Beschrijving	Menuiserie plaatjes aan plafond tuinhuis
Omgeving	Binnen
Primaire drager	Plafond
Asbestmateriaal	Plaat, paneel, tablet - Type Menuiserie
Bindmiddel van asbestmateriaal	Cement
Gebondenheid op basis van bindmiddel	Hecht
Hoeveelheid (oppervlakte - dikte - aantal)	• 8,00 m ² - 0,50 cm - 1 stuk
Totaal volume	0,04 m ³
Eenvoudig bereikbaar	Ja
Bevestigingswijze	• Geschroefd
Identificatiemethode	Vaststelling zonder monsternamen

Zorgvuldig beheren

- Zorg voor een veilig beheer. Vermijd het beschadigen van het asbestmateriaal. Controleer de toestand jaarlijks op wijzigingen.

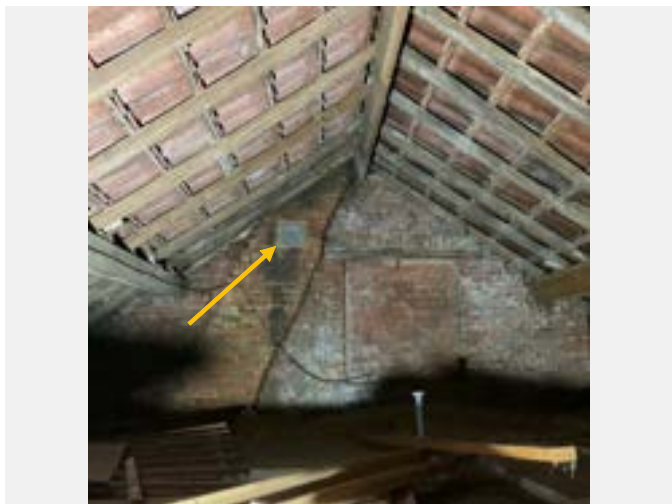
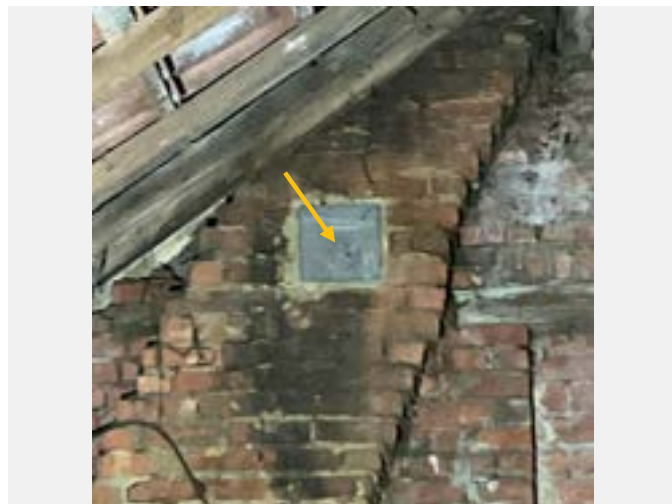
Eindbeoordeling materiaalrisico	Laag materiaalrisico en/of verlaagde kans op vezelvrijgave
---------------------------------	--

Gebondenheid	Categorie 1: hechtgebonden in oorsprong
Asbestsoort (vezeltype)	Crocidoliet aanwezig
Asbestconcentratie	Laag (< 50%)
Afschermingsgraad van het gehele materiaal	Geheel of deels (ook) vrij aan de binnenlucht
Toestand van het materiaal	Onbeschadigd, niet verweerd

Beschrijving	Schouwluikje op zolder
Omgeving	Binnen
Primaire drager	Ruimteverwarming
Asbestmateriaal	Plaat, paneel, tablet - Type Menuiserite
Bindmiddel van asbestmateriaal	Cement
Gebondenheid op basis van bindmiddel	Hecht
Hoeveelheid (oppervlakte - dikte - aantal)	• 0,04 m ² - 3,00 cm - 1 stuk
Totaal volume	0,001 m ³
Eenvoudig bereikbaar	Ja
Bevestigingswijze	• Geklemd
Identificatiemethode	Vaststelling zonder monsternamen

Zorgvuldig beheren

- Zorg voor een veilig beheer. Vermijd het beschadigen van het asbestmateriaal. Controleer de toestand jaarlijks op wijzigingen.

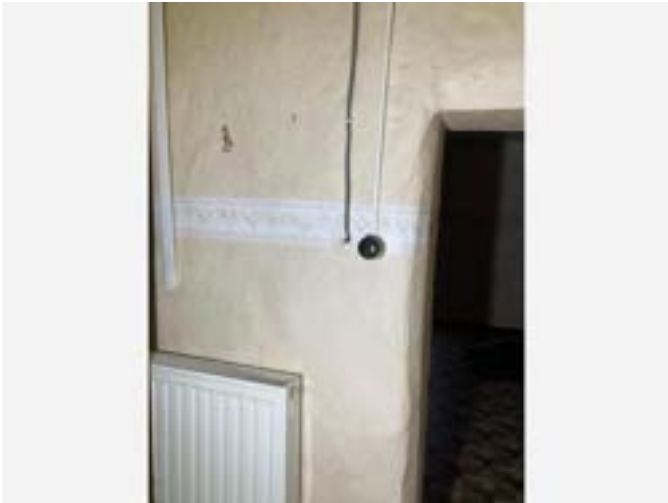
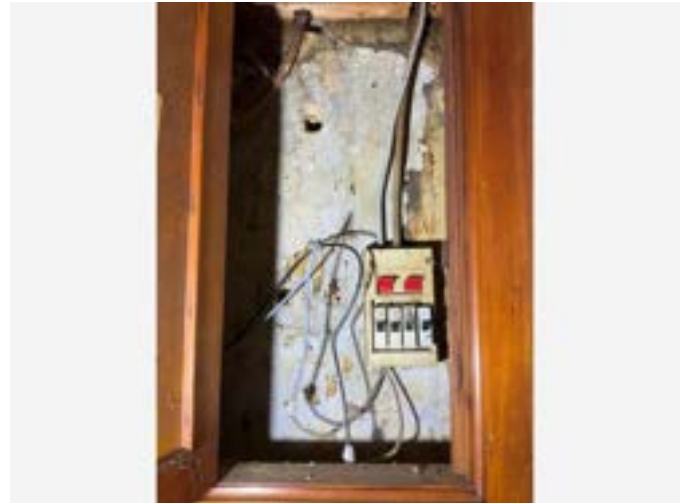
Geen asbest

#	Type	Referentie	Resultaat
7.1	Puntmonster	1	Geen asbest

Beschrijving	Pleisterwerk wanden
Omgeving	Binnen
Primaire drager	Binnenwand
