# Asbestinventarisatetest

Marslaan 7, 3270 Scherpenheuvel-Zichem

Attestnummer : 20240619-000583.000

Uitgegeven op : 19.06.2024

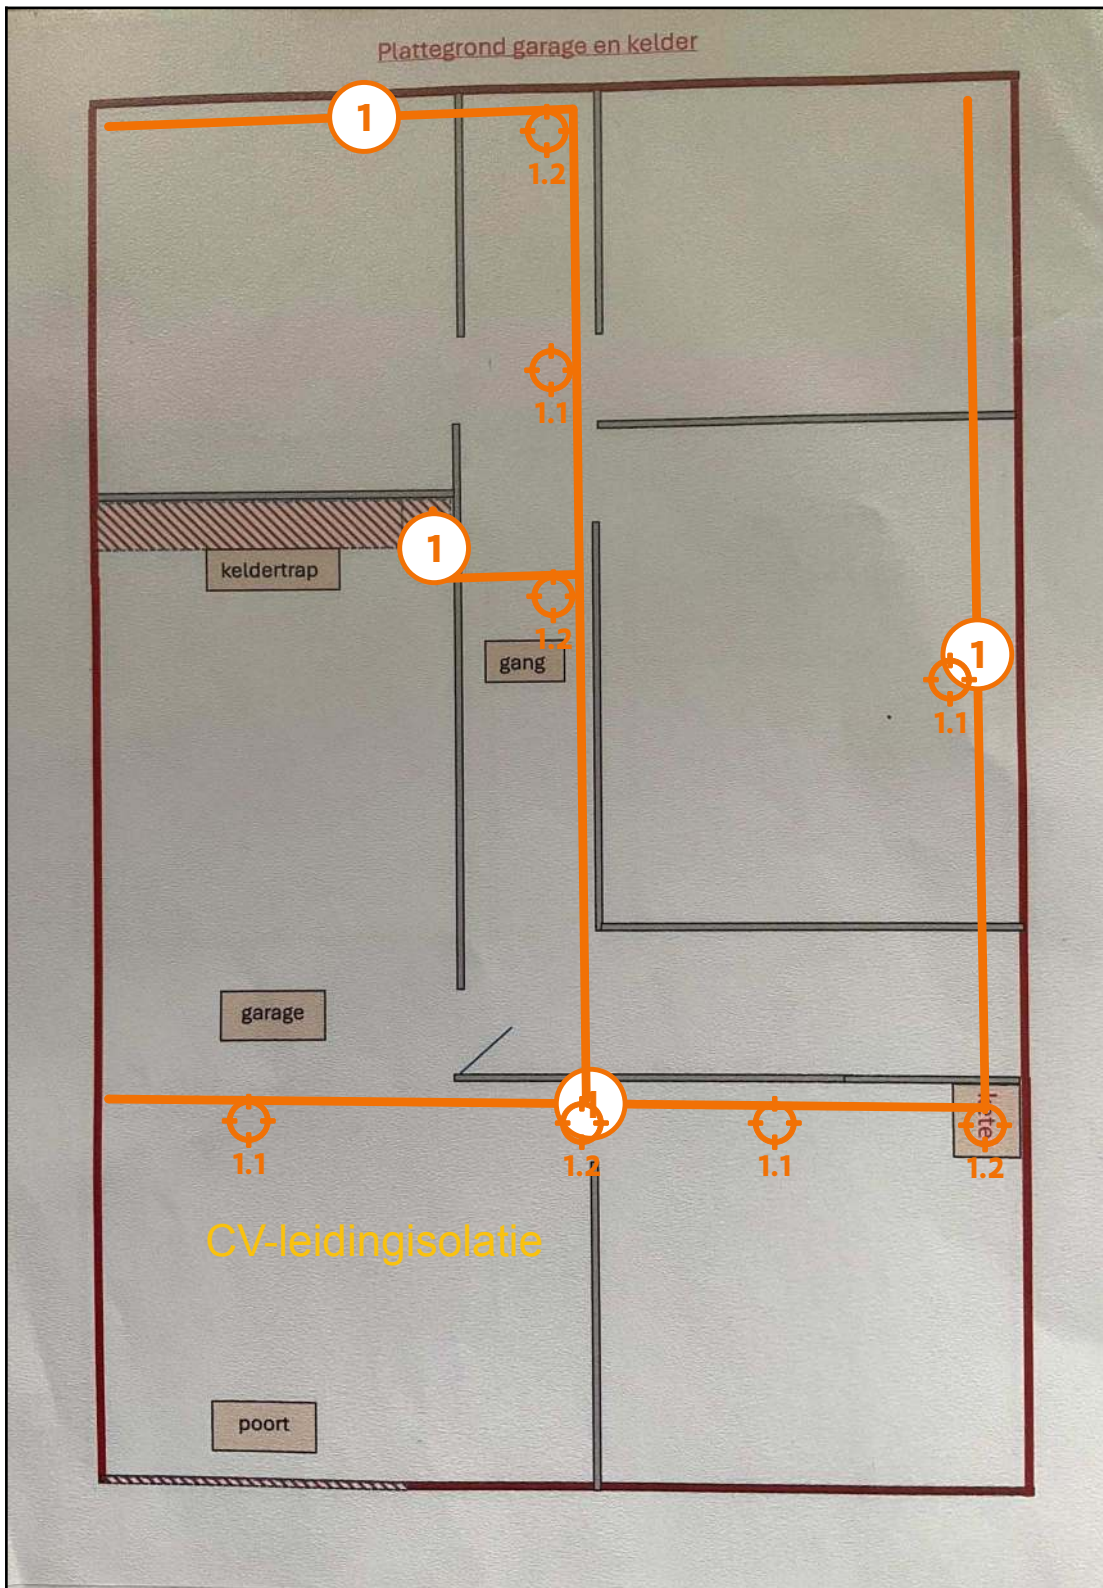
## Plan 1.3: kelder

1. CV-leidingsisolatie	Asbestmateriaal	<a href="#">Verwijderen</a>
1.1 Code: 2	Mengmonster	-
1.2 Code: 3	Mengmonster	-

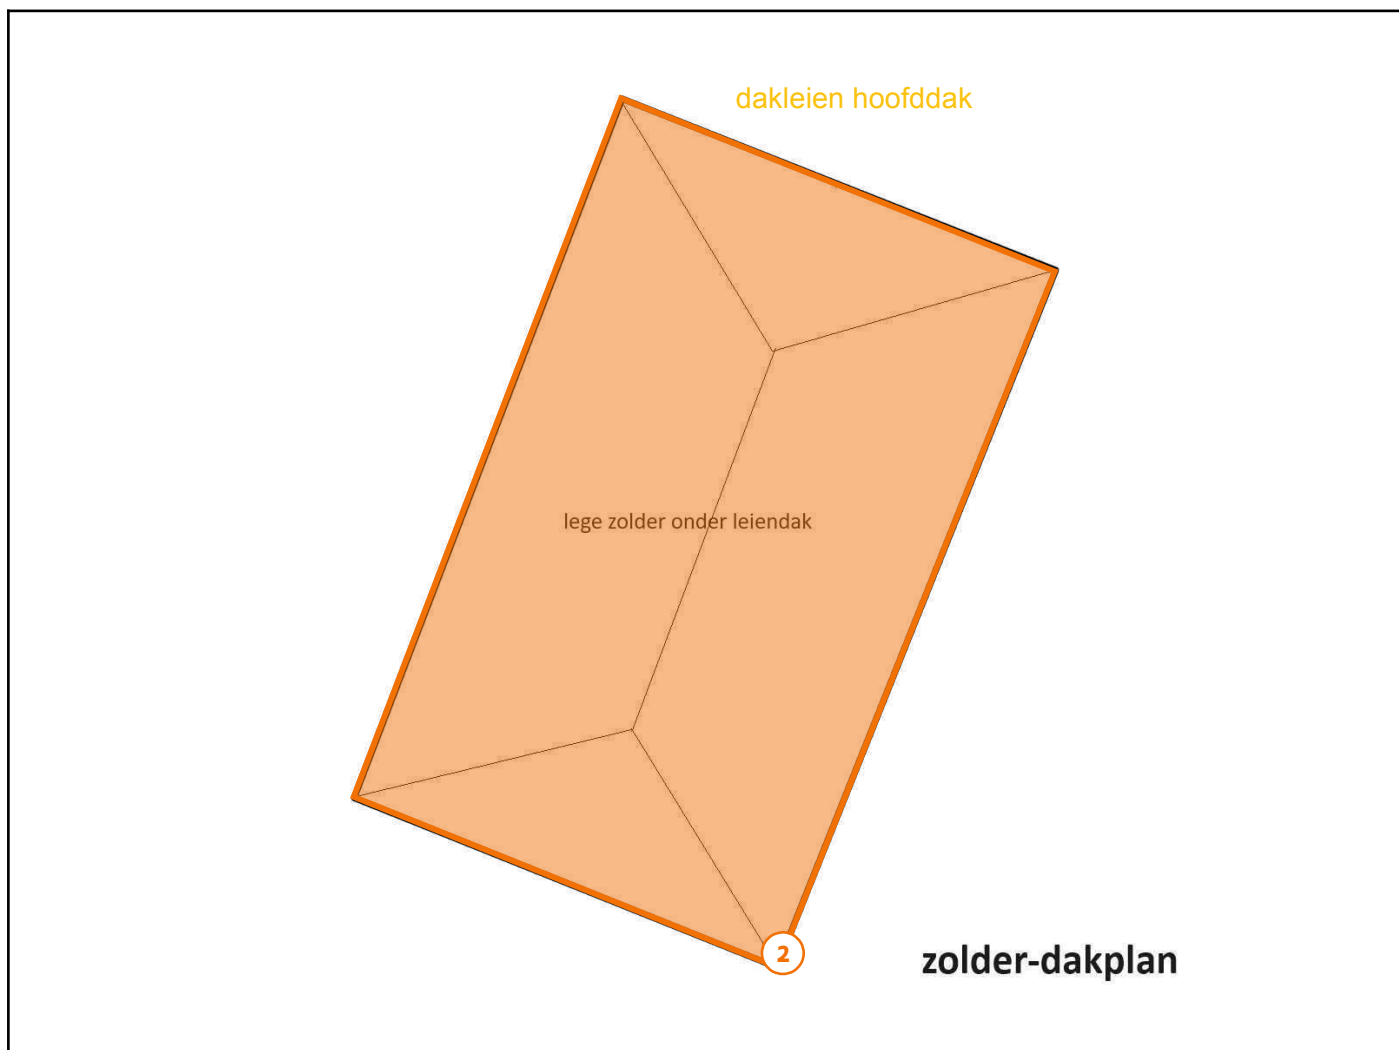
## Plan 1.5: zolder-dakplan

Beschrijving	Type	Actie
2. leien	Asbestmateriaal	<a href="#">Verwijderen</a>

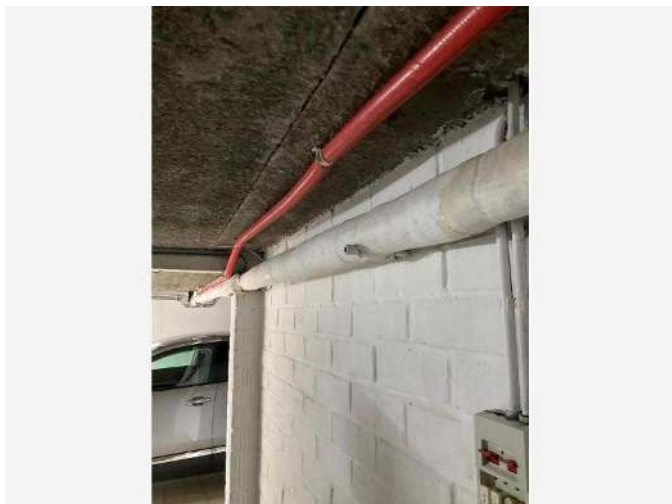
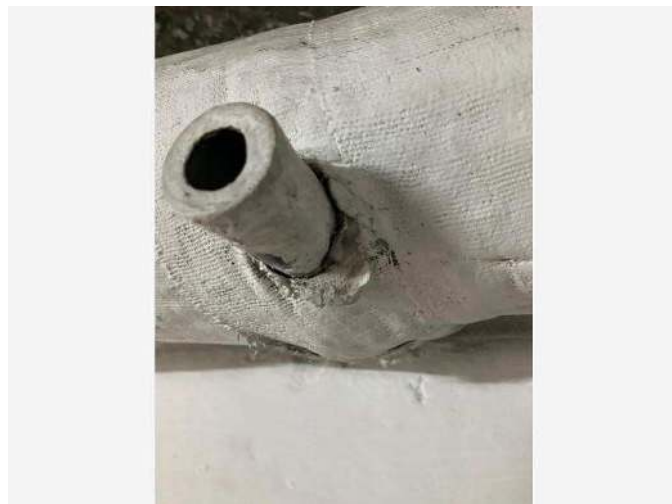
Eindbeoordeling materiaalrisico	Verhoogd materiaalrisico en/of verhoogde kans op vezelvrijgave
---------------------------------	--

Gebondenheid	Categorie 2: niet-hechtgebonden met matrix
Asbestsoort (vezeltype)	Amfibool aanwezig, uitgezonderd crocidoliet
Asbestconcentratie	Hoog ( $\geq 50\%$ )
Afschermingsgraad van het gehele materiaal	Geheel of deels (ook) vrij aan de binnenlucht
Toestand van het materiaal	Licht beschadigd, licht verweerd. Intact materiaal type Pical – asbestboard of categorie III 'gebondenheid'

#	Type	Referentie	Resultaat
1.1	Mengmonster	2	Amosiet, Chrysotiel
1.2	Mengmonster	3	Amosiet

Beschrijving	CV-leidingisolatie
Omgeving	Binnen
Primaire drager	Ruimteverwarming
Asbestmateriaal	In-situ afwerkingslagen - Thermische isolatie
Bindmiddel van asbestmateriaal	Gips - kalk
Gebondenheid op basis van bindmiddel	Niet-hechtgebonden
Hoeveelheid (lengte - omtrek - dikte - aantal)	<ul style="list-style-type: none"><li>• 30,00 m - 35,00 cm - 0,50 cm - 1 stuk</li></ul>
Totaal volume	0,053 m <sup>3</sup>
Eenvoudig bereikbaar	Ja
Bevestigingswijze	<ul style="list-style-type: none"><li>• Verlijmd, ingegoten, versmeerd</li></ul>
Identificatiemethode	Vaststelling met monstername
Destructieve handeling voor identificatie	Nee
Opmerking	mengstaal 2 rechte stukken mengstaal 3 bochten

- Verwijder dit asbestmateriaal zo snel mogelijk. Volg de toestand goed op.

- Hermetische zone (erkend asbestverwijderaar)  
verwijderen van asbesthoudende thermische CV-leidingisolatie gaat gepaard met stofvorming en vrijkomen van veel asbestvezels in de binnenomgeving, verwijdering via hermetische zone is opgelegde methode !

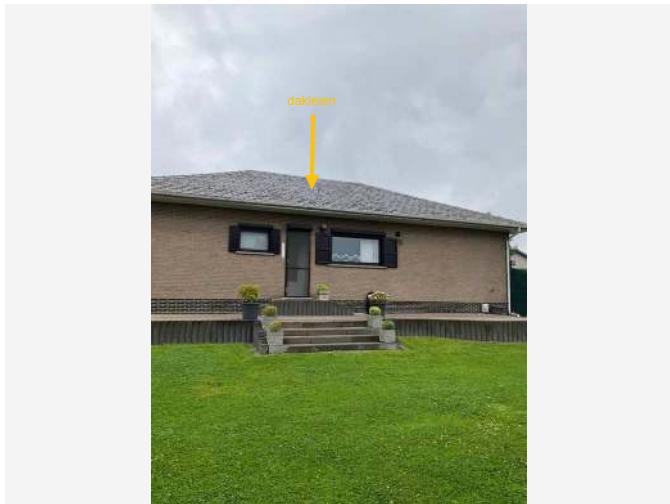
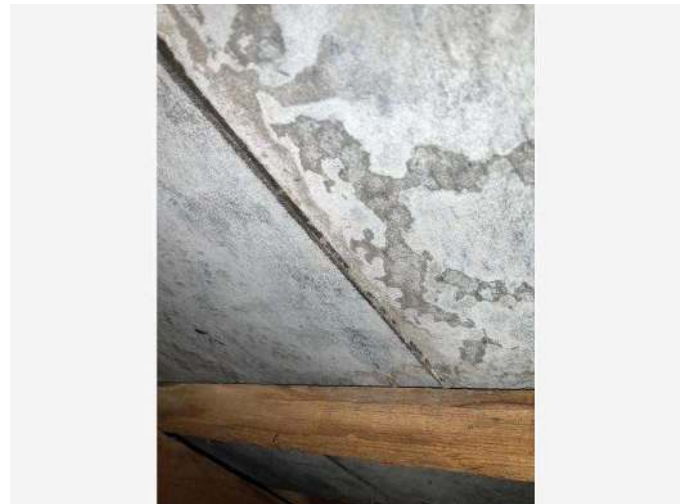
Eindbeoordeling materiaalrisico	Verhoogd materiaalrisico en/of verhoogde kans op vezelvrijgave
---------------------------------	--

Gebondenheid	Categorie 1: hechtgebonden in oorsprong
Asbestsoort (vezeltype)	Crocidoliet aanwezig
Asbestconcentratie	Laag (< 50%)
Afschermingsgraad van het gehele materiaal	Geheel of deels (ook) vrij aan de binnenlucht
Toestand van het materiaal	Licht beschadigd, licht verweerd. Intact materiaal type Pical – asbestboard of categorie III 'gebondenheid'

Beschrijving	leien
Omgeving	Buiten
Primaire drager	Schuin dak
Asbestmateriaal	Dak- en gevelbekleding - Lei, shingle
Bindmiddel van asbestmateriaal	Cement
Gebondenheid op basis van bindmiddel	Hecht
Hoeveelheid (oppervlakte - aantal)	<ul style="list-style-type: none"><li>• 175,00 m<sup>2</sup> - 1 stuk</li></ul>
Totale oppervlakte	175,00 m <sup>2</sup>
Eenvoudig bereikbaar	Ja
Bevestigingswijze	<ul style="list-style-type: none"><li>• Genageld, geniet</li></ul>
Identificatiemethode	Vaststelling zonder monstername
Destructieve handeling voor identificatie	Nee

- Verwijder dit asbestmateriaal zo snel mogelijk. Volg de toestand goed op.
- Hemelwater dat afspoelt van asbestcement daken of gevels kan asbestdeeltjes bevatten. Gebruik het enkel voor gesloten circuits (bv. spoelen toiletten). Reinig na het vervangen van het dak of de gevel de dakgoten en regenwaterput of -ton om asbesthoudend sediment of slib te verwijderen

- Eenvoudige handelingen: mag via doe-het-zelf of door werknemer(s) met opleidingsattest eenvoudige handelingen mits inachtnaam van voorgeschreven collectieve en persoonlijke beschermingsmiddelen, zie ook: <https://ovam.vlaanderen.be/voorzorgsmaatregelen-bij-asbestverwijdering>

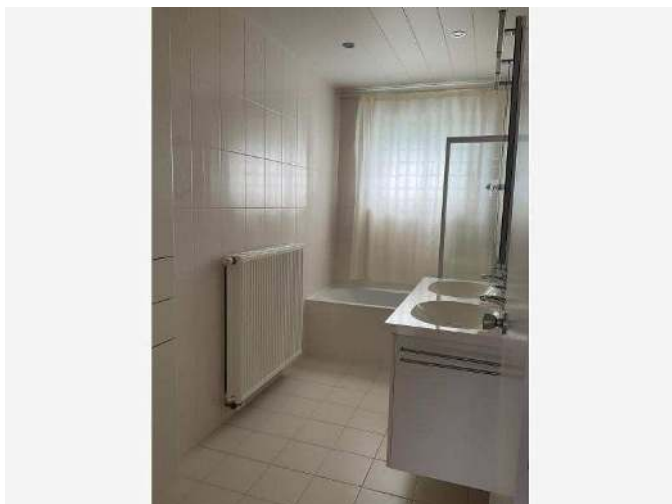
badkamer, keuken, vloerbedekkingen, plafonds vernieuwd in 2008

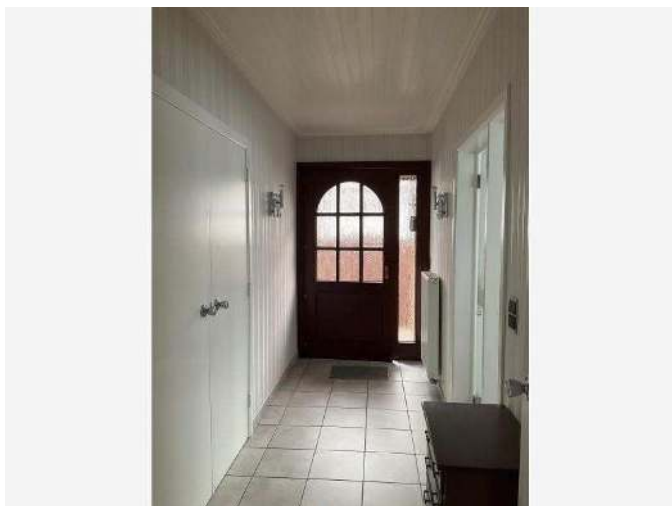
plafonds afgewerkt met houten schrootjes, PVC latten en geperste kartontegels.

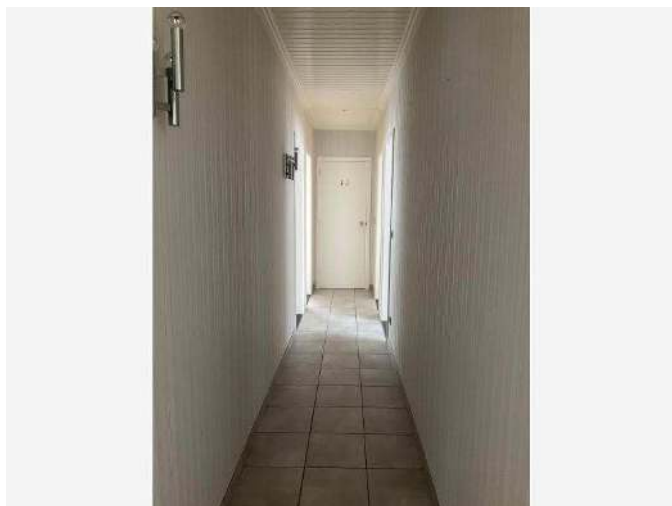
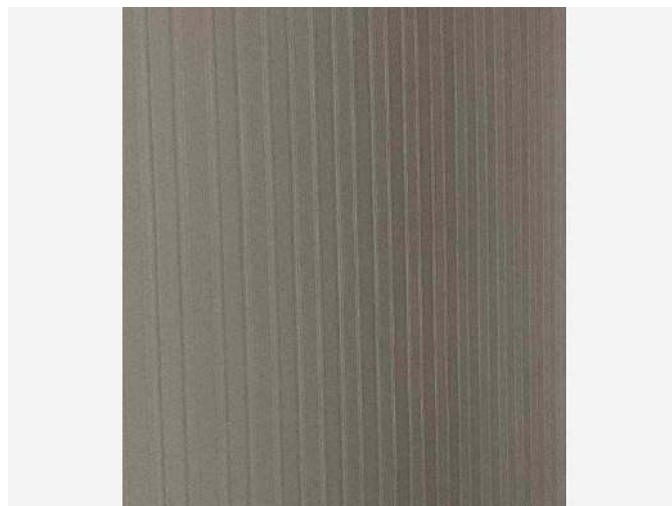
Geen asbest

#	Type	Referentie	Resultaat
5.1	Mengmonster	1	Geen asbest

Beschrijving	pleisterwerk wanden
Omgeving	Binnen
Primaire drager	Binnenwand
Bindmiddel van materiaal	Gips - kalk
Gebondenheid op basis van bindmiddel	Niet-hechtgebonden
Hoeveelheid (oppervlakte - dikte - aantal)	• 220,00 m <sup>2</sup> - 1,00 cm - 1 stuk
Totaal volume	2,20 m <sup>3</sup>
Identificatiemethode	Vaststelling met monstername
Destructieve handeling voor identificatie	Nee
Opmerking	<p>De hoeveelheid is een schatting en kan afwijken van de werkelijke hoeveelheid. Waar mogelijk wordt staalname uitgevoerd volgens het inspectieprotocol, in een droge ruimte zoals een slaapkamer, in een natte ruimte zoals keuken of badkamer, in een traphal en in een stookruimte.</p> <p>Badkamer, toilet volledig betegeld, keuken deels boven aanrecht.</p>
