Asbestinventarisatetest

Elenstraat 1, 3270 Scherpenheuvel-Zichem

Attestnummer : 20240713-000029.000

Uitgegeven op : 13.07.2024

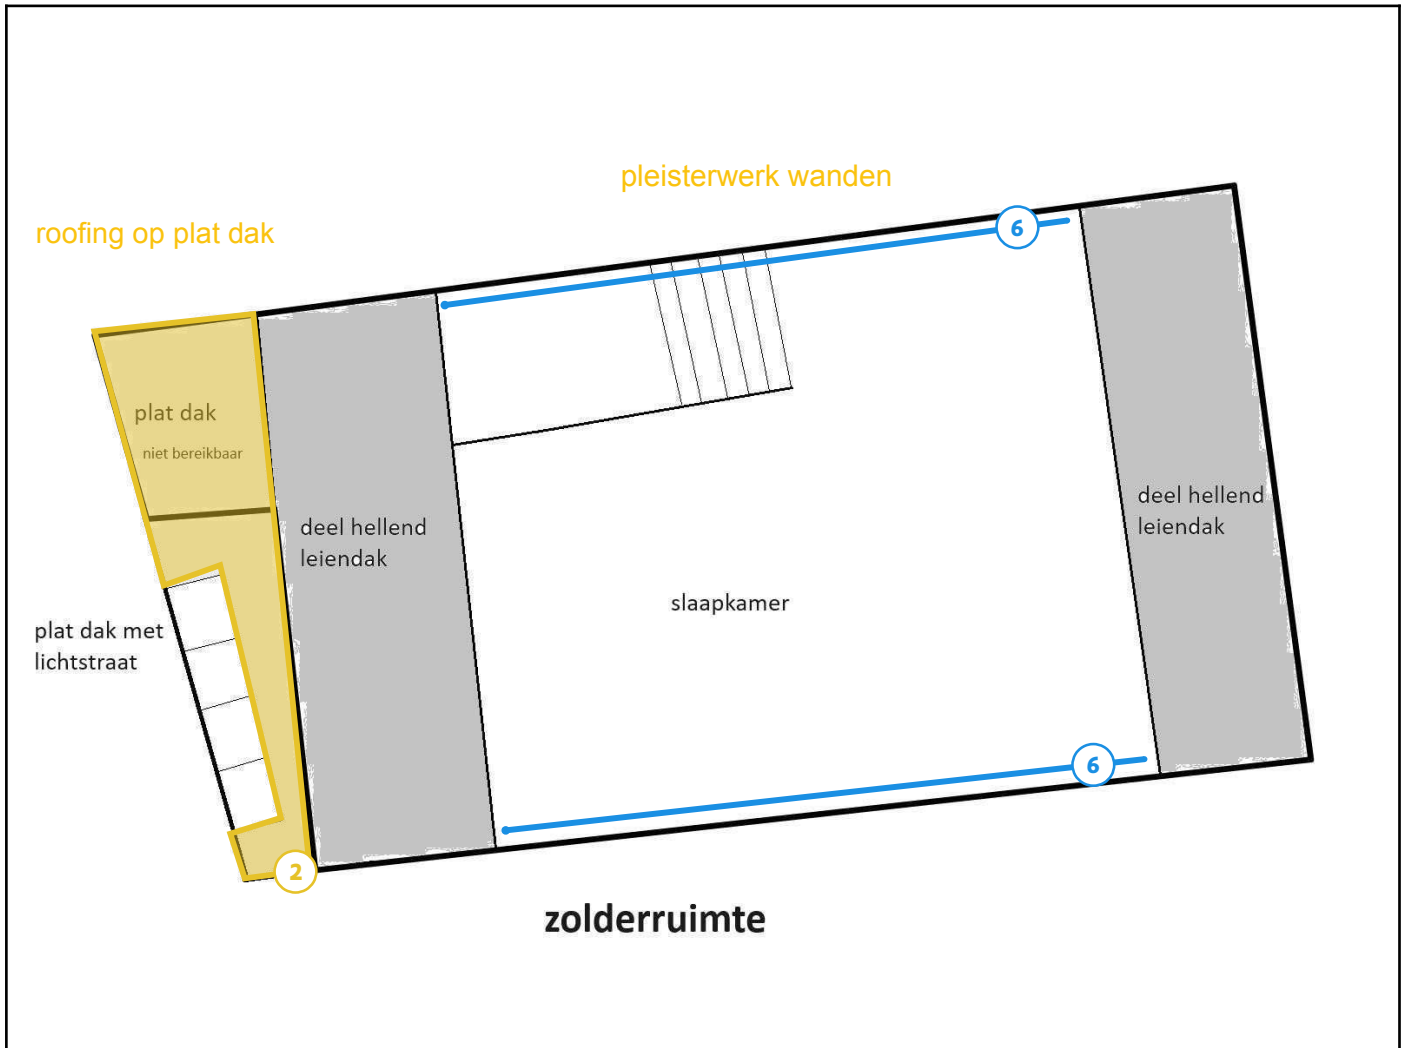
Plan 1.5: elenstraat 1 zolder

Beschrijving	Type	Actie
2. Roofing op platte daken	Asbestmateriaal	Zorgvuldig beheren
6. pleisterwerk wanden	Geen asbest	-

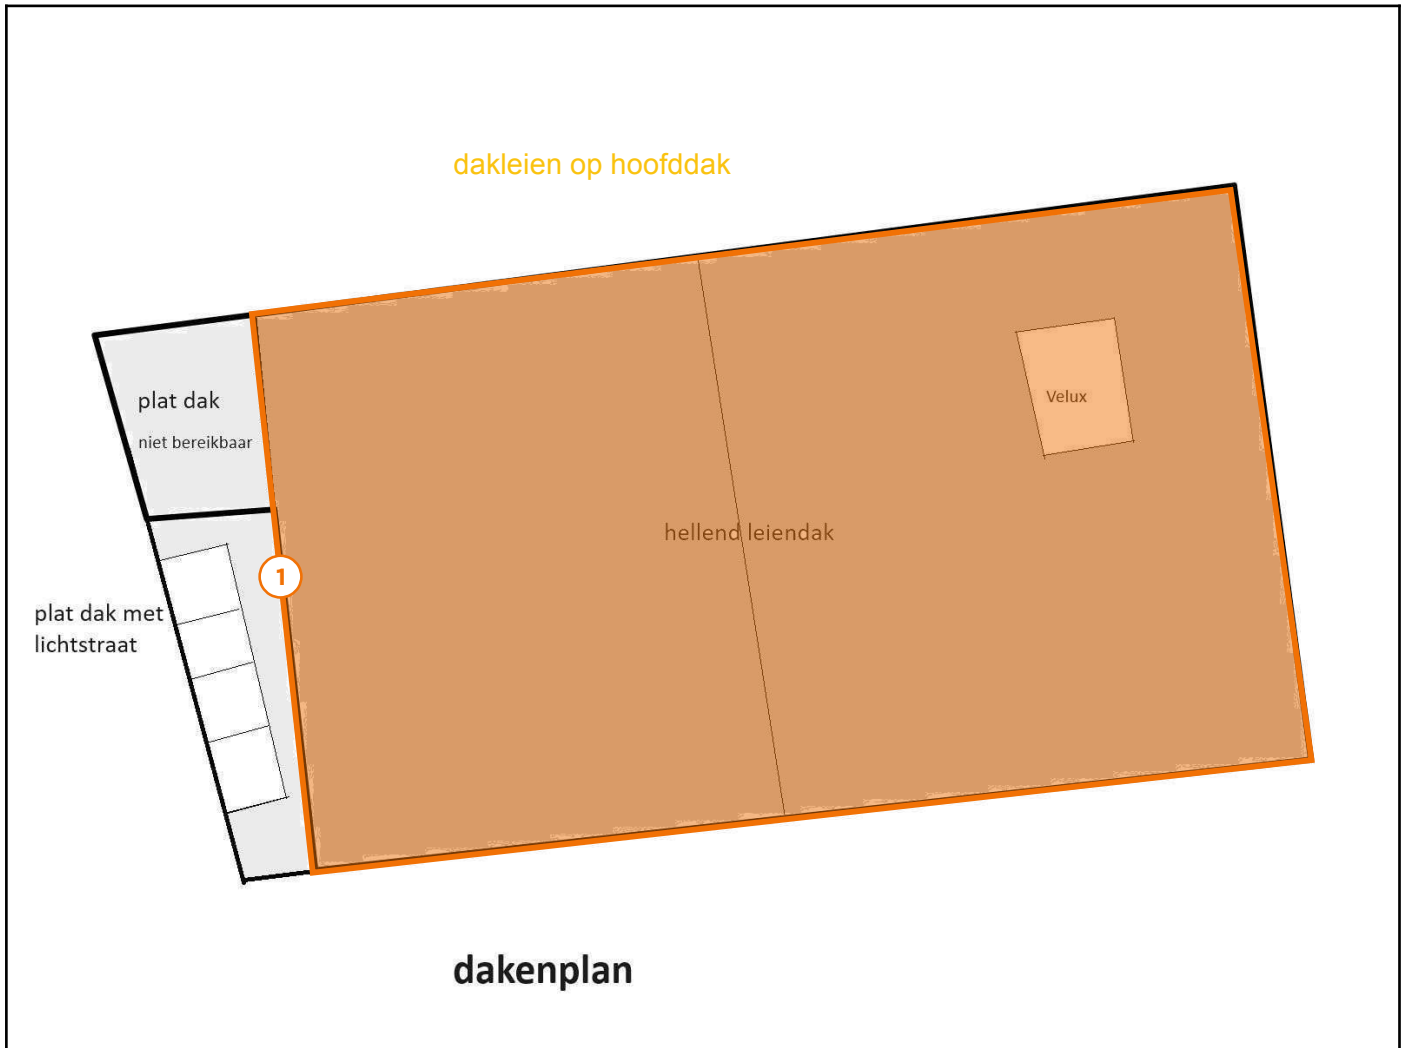
Plan 1.6: elenstraat 1dakplan

Beschrijving	Type	Actie
1. dakleien op hoofdak	Asbestmateriaal	Verwijderen

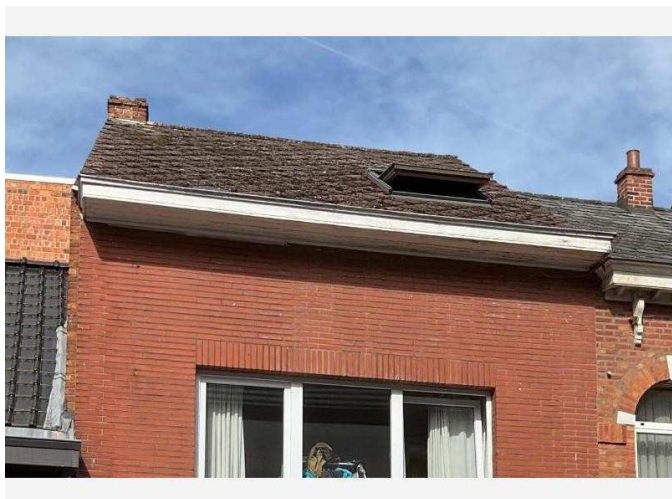
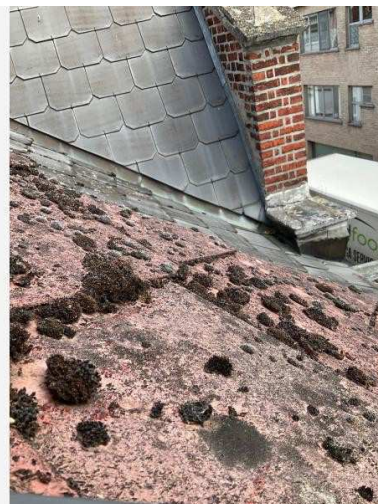
Het asbestmateriaal valt onder de mijlpaal van 2034.

Risicobeoordeling

Eindbeoordeling materiaalrisico	Verhoogd materiaalrisico en/of verhoogde kans op vezelvrijgave
---------------------------------	--

Gebondenheid	Categorie 1: hechtgebonden in oorsprong
Asbestsoort (vezeltype)	Crocidoliet aanwezig
Asbestconcentratie	Laag (< 50%)
Afschermingsgraad van het gehele materiaal	Geheel of deels vrij aan de buitenlucht
Toestand van het materiaal	Matig beschadigd, matig verweerd

Beschrijving	dakleien op hoofddak
Omgeving	Grenst aan binnen- en buitenlucht
Primaire drager	Schuin dak
Asbestmateriaal	Dak- en gevelbekleding - Lei, shingle
Bindmiddel van asbestmateriaal	Cement
Gebondenheid op basis van bindmiddel	Hecht
Hoeveelheid (oppervlakte - aantal)	<ul style="list-style-type: none">• 45,00 m² - 1 stuk
Totale oppervlakte	45,00 m ²
Eenvoudig bereikbaar	Ja
Bevestigingswijze	<ul style="list-style-type: none">• Genageld, geniet
Identificatiemethode	Vaststelling zonder monstername
Destructieve handeling voor identificatie	Nee
Opmerking	dakleien op hoofddak

Verwijderen

- Verwijder dit asbestmateriaal zo snel mogelijk. Volg de toestand goed op.
- Hemelwater dat afspoelt van asbestcement daken of gevels kan asbestdeeltjes bevatten. Gebruik het enkel voor gesloten circuits (bv. spoelen toiletten). Reinig na het vervangen van het dak of de gevel de dakgoten en regenwaterput of -ton om asbesthoudend sediment of slib te verwijderen

- Eenvoudige handelingen: mag via doe-het-zelf of door werknemer(s) met opleidingsattest eenvoudige handelingen mits inachtnaam van voorgeschreven collectieve en persoonlijke beschermingsmiddelen, zie ook: <https://ovam.vlaanderen.be/voorzorgsmaatregelen-bij-asbestverwijdering>

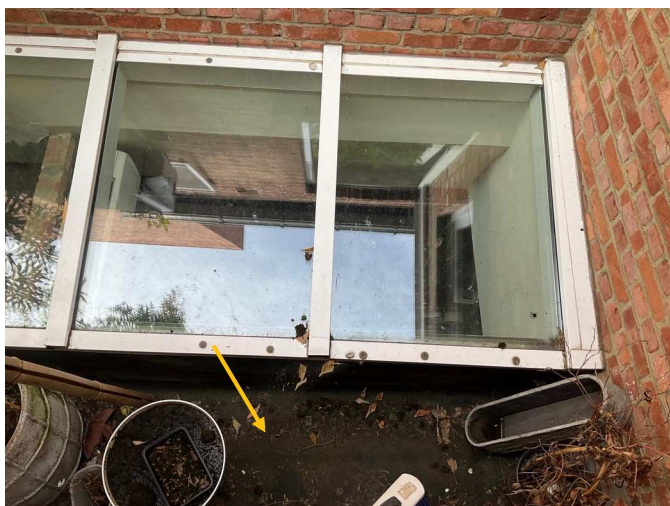
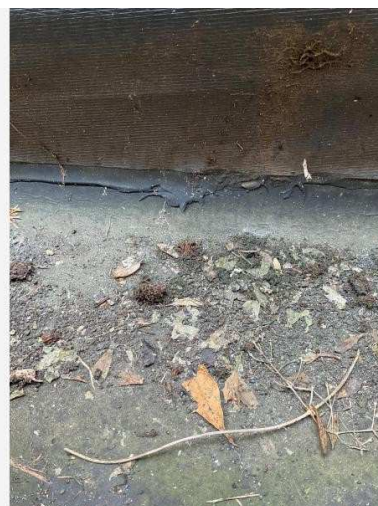
Het asbestmateriaal valt onder de mijlpaal van 2040.

Eindbeoordeling materiaalrisico	Laag materiaalrisico en/of verlaagde kans op vezelvrijgave
---------------------------------	--

Gebondenheid	Categorie 1: hechtgebonden in oorsprong
Asbestsoort (vezeltype)	Alleen chrysotiel
Asbestconcentratie	Laag (< 50%)
Afschermingsgraad van het gehele materiaal	Geheel of deels vrij aan de buitenlucht
Toestand van het materiaal	Licht beschadigd, licht verweerd. Intact materiaal type Pical – asbestboard of categorie III 'gebondenheid'

Beschrijving	Roofing op platte daken
Omgeving	Buiten
Primaire drager	Plat dak
Asbestmateriaal	Dak- en gevelbekleding - Roofing
Bindmiddel van asbestmateriaal	Bitumen (roofing, teer, asfalt)
Gebondenheid op basis van bindmiddel	Hecht
Hoeveelheid (oppervlakte - aantal)	• 6,00 m ² - 1 stuk
Totale oppervlakte	6,00 m ²
Eenvoudig bereikbaar	Ja
Bevestigingswijze	• Verlijmd, ingegoten, versmeerd
Identificatiemethode	Vaststelling zonder monstername Motivatie: Groot risico op structurele gevolgschade (lekschade, werking installatie,...)
Destructieve handeling voor identificatie	Nee

Zorgvuldig beheren

- Zorg voor een veilig beheer. Vermijd het beschadigen van het asbestmateriaal. Controleer de toestand jaarlijks op wijzigingen.

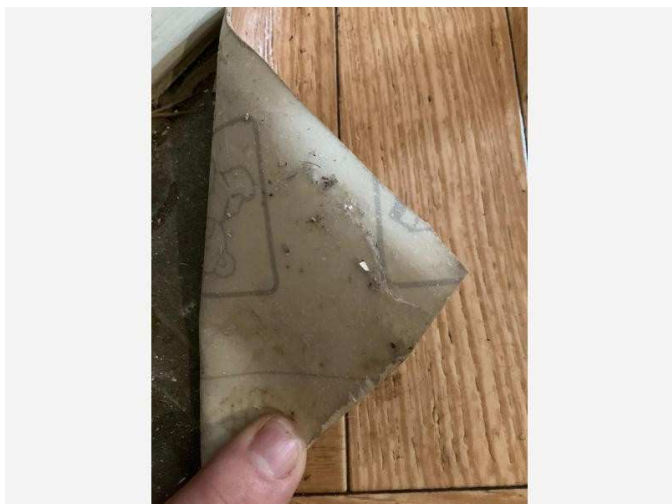
Vrije foto

vloerzeil verdieping Vinyl.

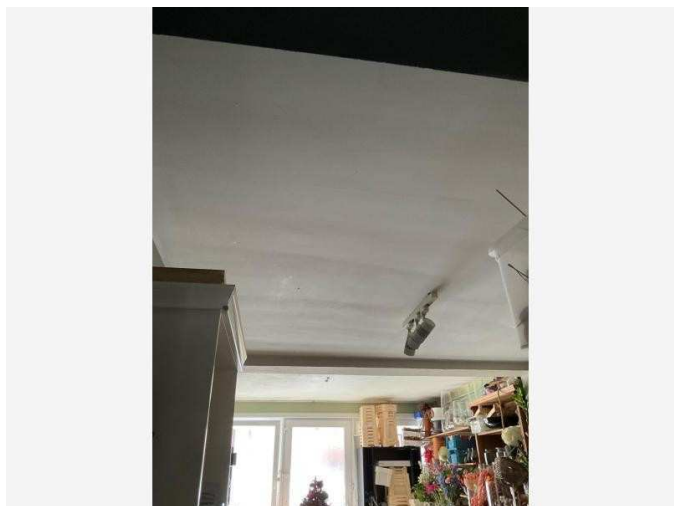
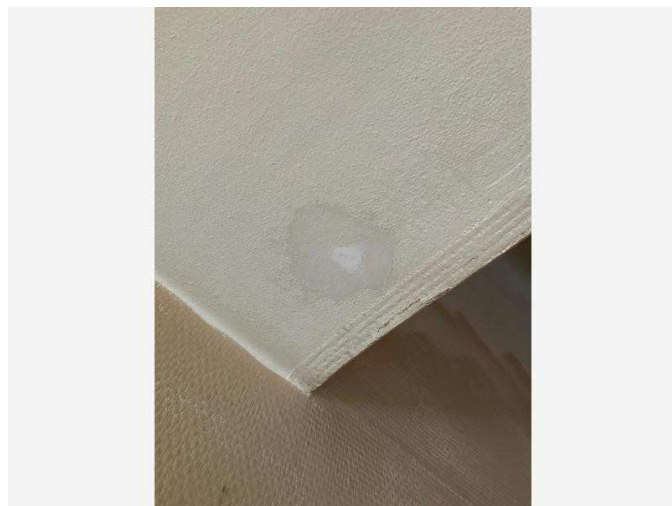
Fiche 5: pleisterwerk plafonds

Geen asbest

#	Type	Referentie	Resultaat
5.1	Mengmonster	2	Geen asbest

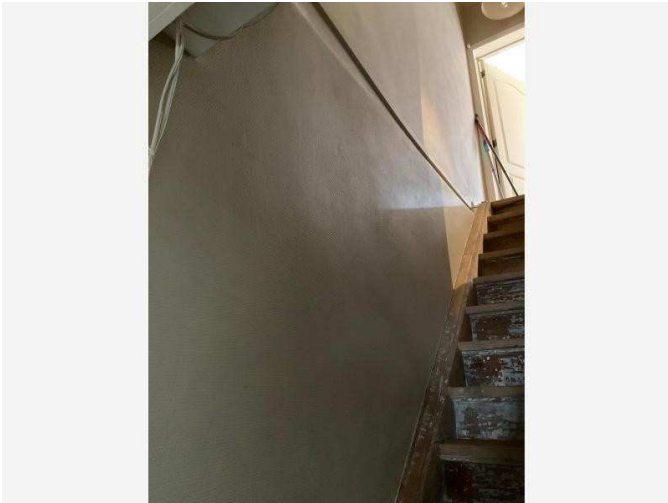
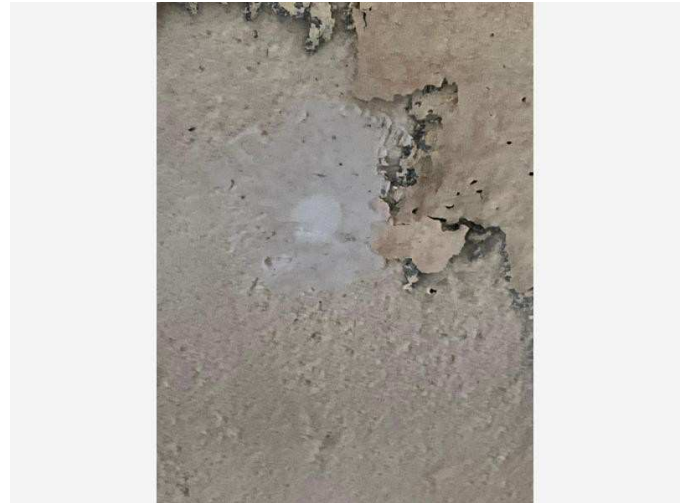
Geen asbest

#	Type	Referentie	Resultaat
6.1	Mengmonster	1	Geen asbest

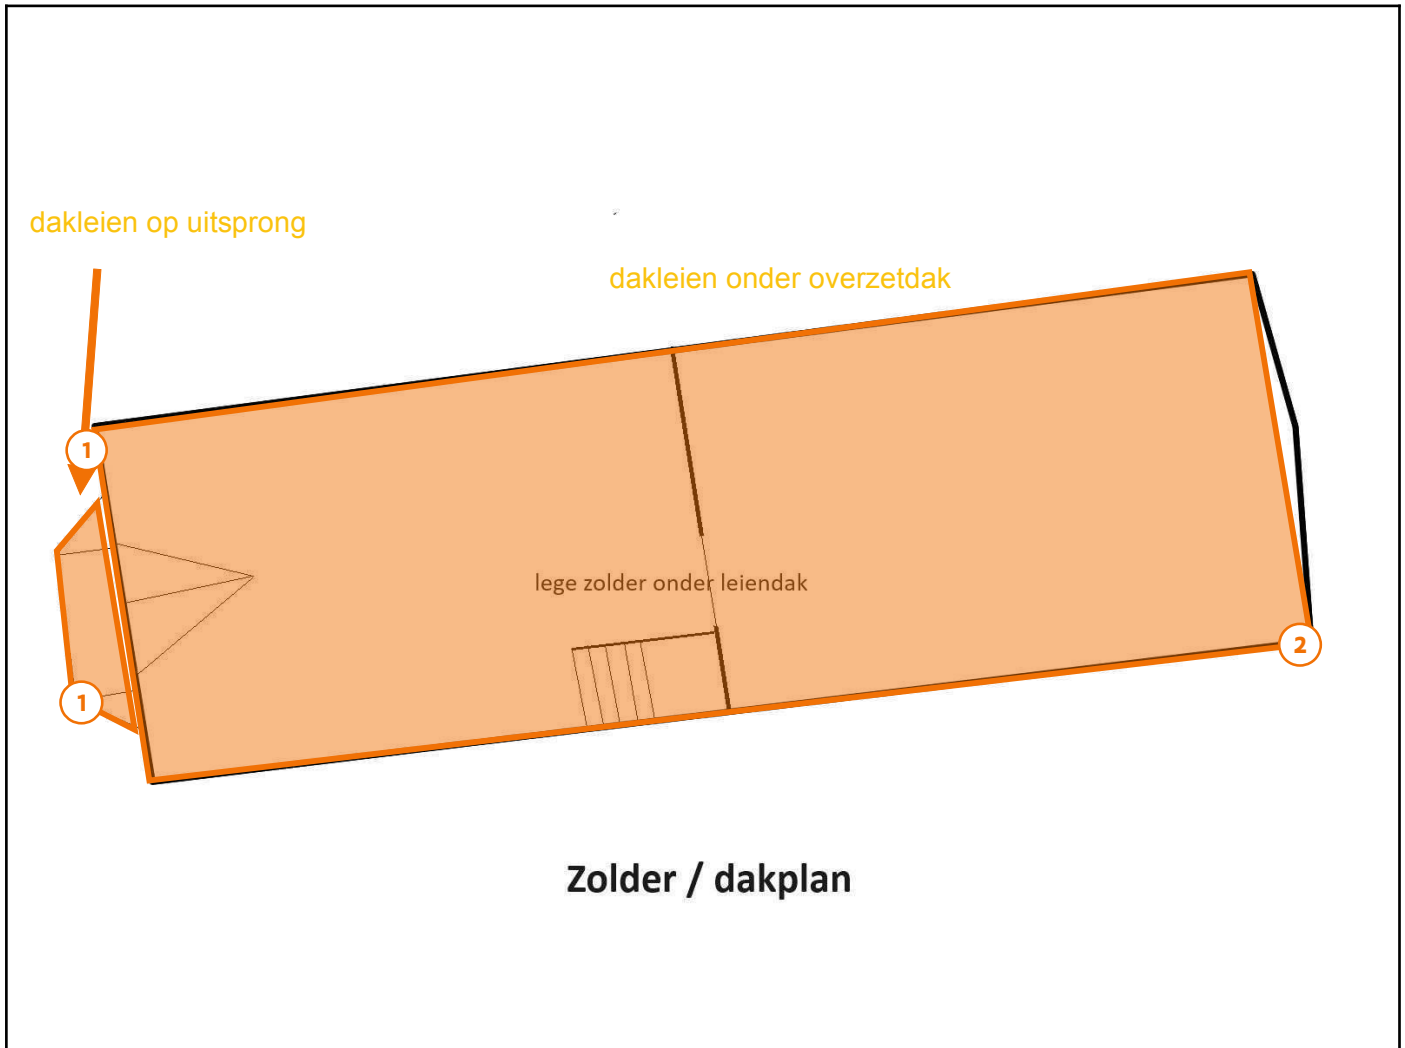
Plan 1.7: noordervest 1A zolder

Beschrijving	Type	Actie
1. dakleien op uitsprong voorgevel	Asbestmateriaal	Verwijderen
2. dakleien onder overzetsdak	Asbestmateriaal	Verwijderen

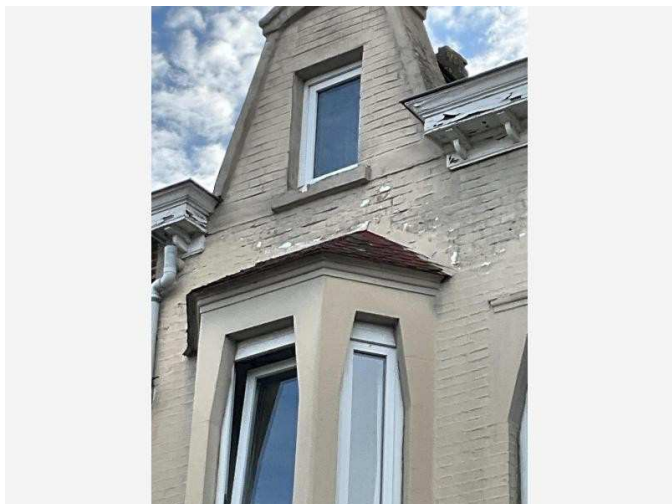
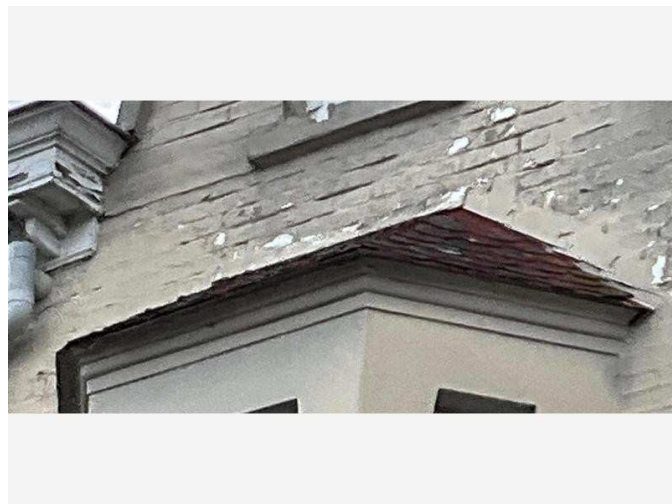
Beschrijving	dakleien op uitsprong voorgevel
Omgeving	Grenst aan binnen- en buitenlucht
Primaire drager	Schuin dak
Asbestmateriaal	Dak- en gevelbekleding - Lei, shingle
Bindmiddel van asbestmateriaal	Cement
Gebondenheid op basis van bindmiddel	Hecht
Hoeveelheid (oppervlakte - aantal)	<ul style="list-style-type: none">• 4,00 m² - 1 stuk
Totale oppervlakte	4,00 m ²
Eenvoudig bereikbaar	Ja
Bevestigingswijze	<ul style="list-style-type: none">• Genageld, geniet
Identificatiemethode	Vaststelling zonder monstername
Destructieve handeling voor identificatie	Nee

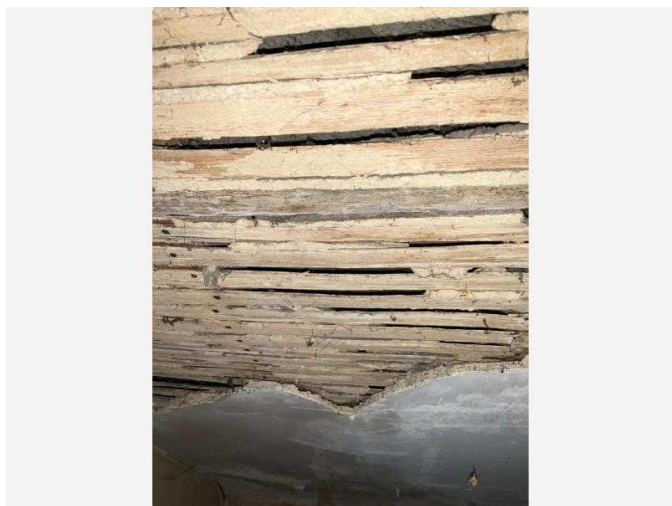
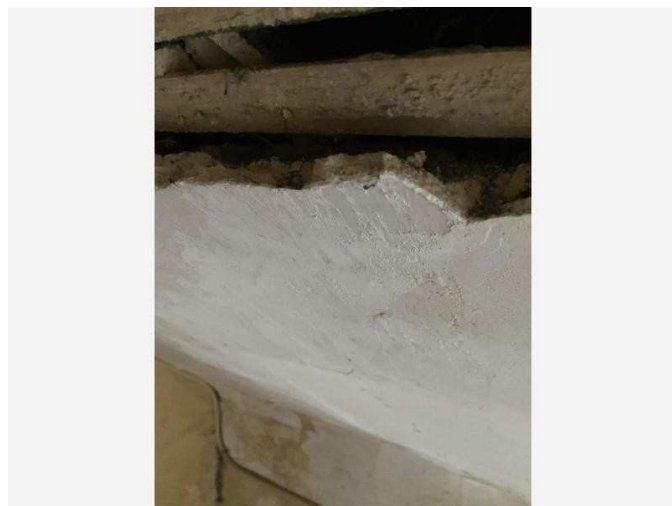
Fiche 3: pleisterwerk plafonds

Geen asbest

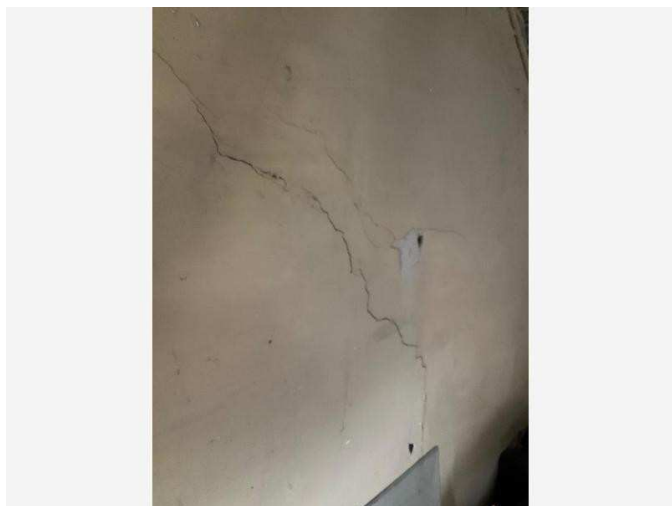
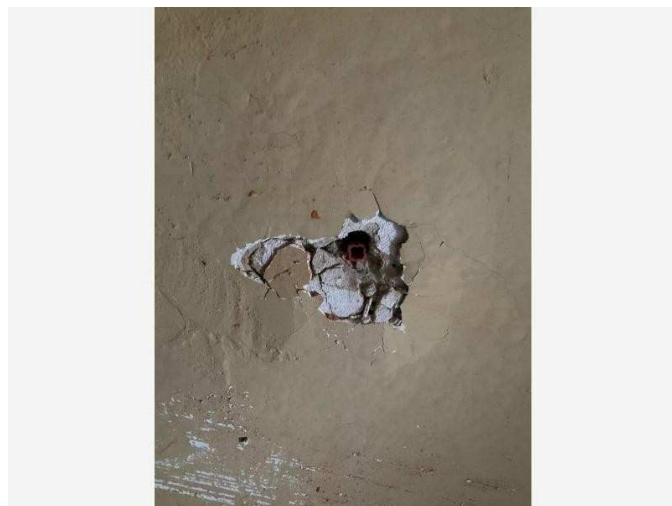
Fiche 4: pleisterwerk wanden

Geen asbest
