Asbestinventarisatetest

Sparrenlaan 11, 3290 Diest

Attestnummer : 20240814-000404.000

Uitgegeven op : 14.08.2024

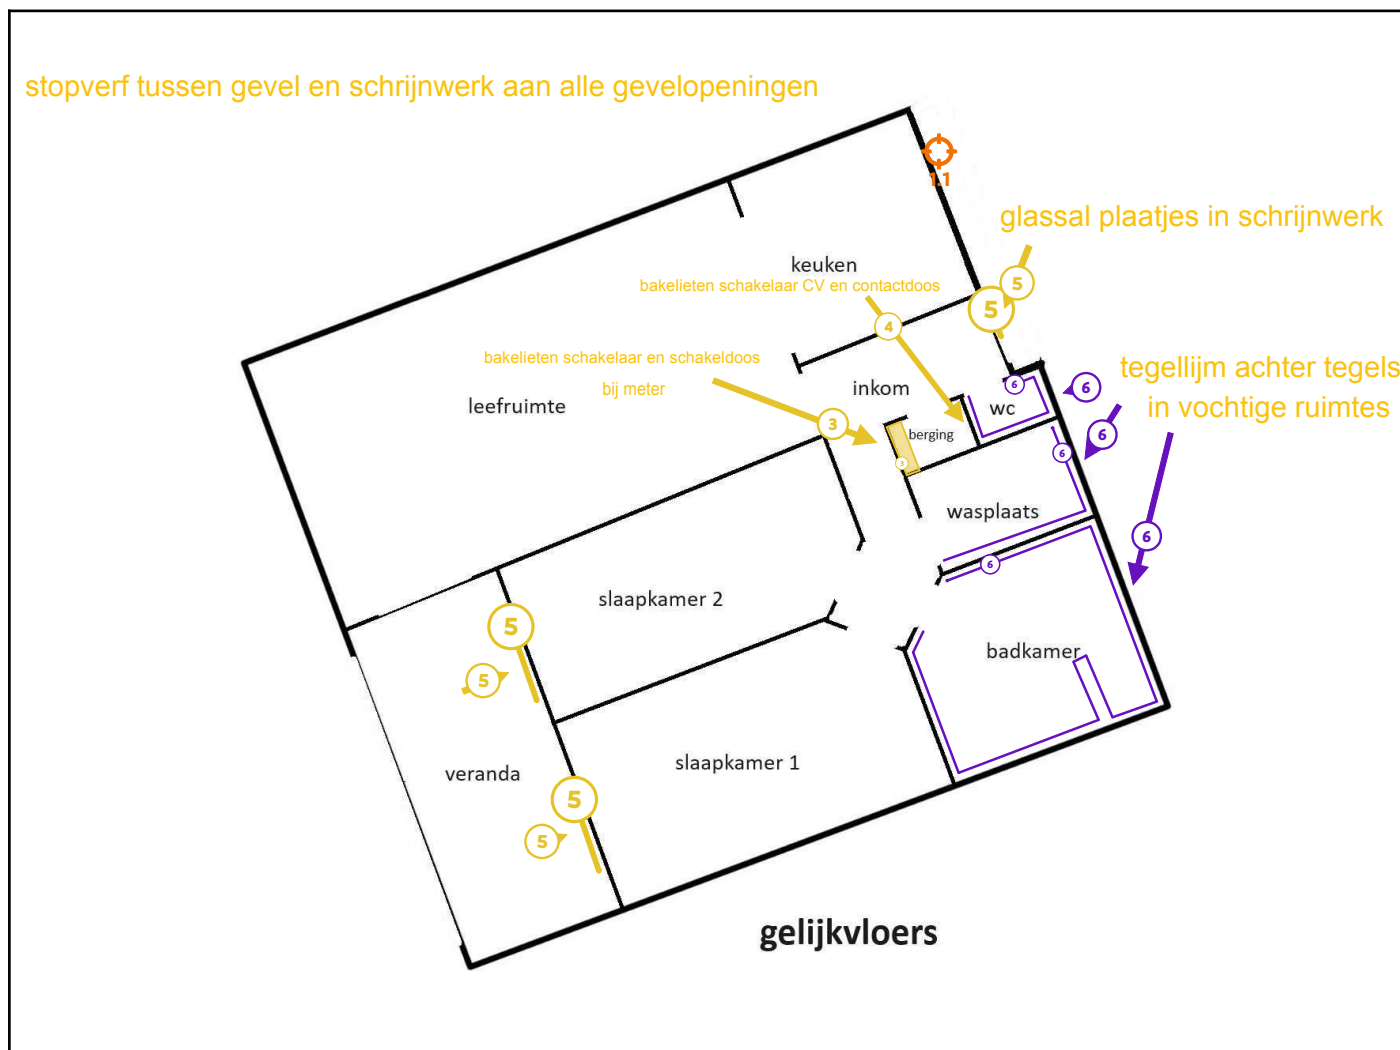
Plan 1.3: gelijkvloers

Beschrijving	Type	Actie
1. stopverf tussen buitenschrijnwerk en gevel	Asbestmateriaal	Verwijderen
1.1 Code: 3	Puntmonster	-
3. bakelieten schakelaar naast meter en schakeldoos onder meter	Asbestmateriaal	Zorgvuldig beheren
4. Bakelieten schakelaar CV en contactdoos	Asbestmateriaal	Zorgvuldig beheren
5. Plaatjes in buitenschrijnwerk	Asbestmateriaal	Zorgvuldig beheren
6. tegellijm achter tegels in vochtige ruimtes	Advies	-

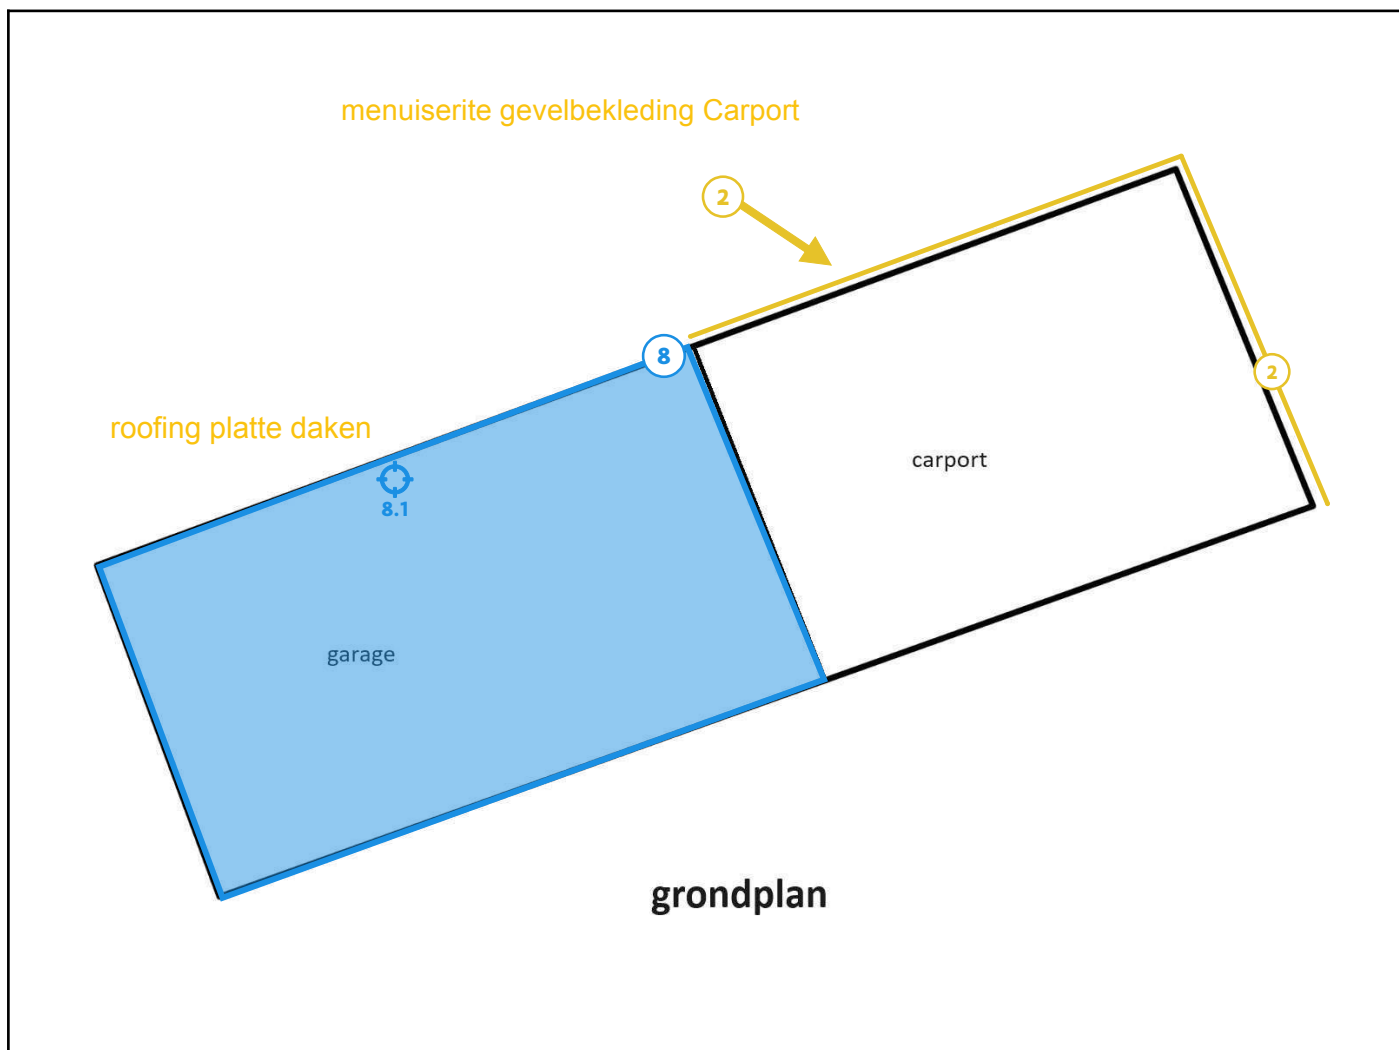
Plan 2.2: grondplan

Beschrijving	Type	Actie
2. Menuiserie beplating carport	Asbestmateriaal	Zorgvuldig beheren
8. Roofing op platte daken	Geen asbest	-
8.1 Code: 4	Puntmonster	-

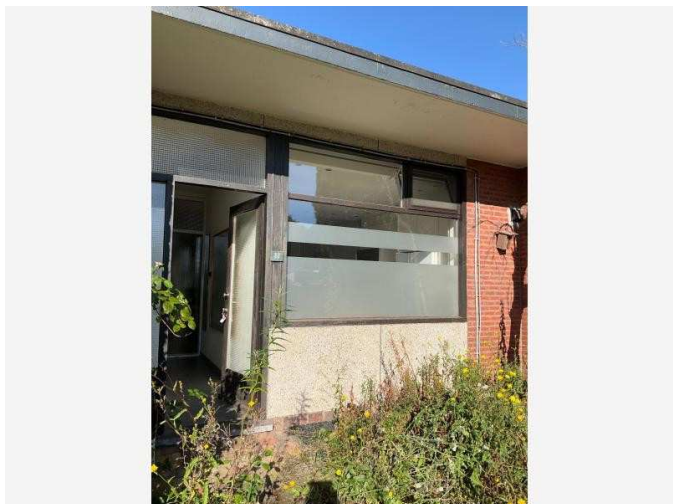
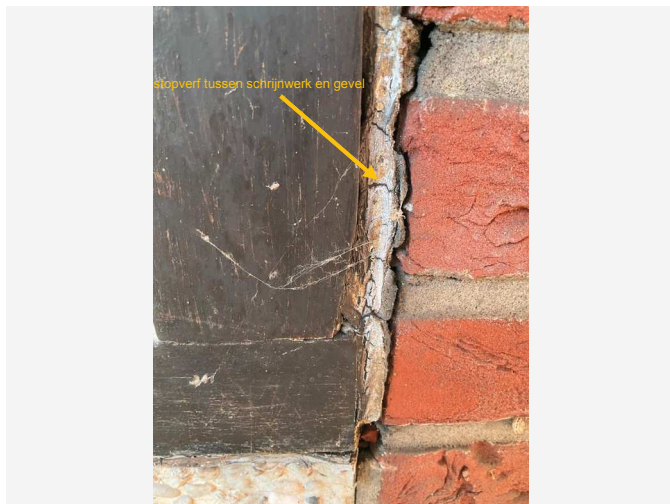
Eindbeoordeling materiaalisico	Verhoogd materiaalisico en/of verhoogde kans op vezelvrijgave
--------------------------------	---

Gebondenheid	Categorie 1: hechtgebonden in oorsprong
Asbestsoort (vezeltype)	Alleen chrysotiel
Asbestconcentratie	Laag (< 50%)
Afschermingsgraad van het gehele materiaal	Geheel of deels vrij aan de buitenlucht
Toestand van het materiaal	Matig beschadigd, matig verweerd

#	Type	Referentie	Resultaat
1.1	Puntmonster	3	Chrysotiel

Beschrijving	stopverf tussen buitenschrijnwerk en gevel
Omgeving	Buiten
Primaire drager	Wandopening verticaal (raam, deur, ...)
Asbestmateriaal	In-situ afwerkingslagen - Pasta, stopverf, voegsel, stopsel, vulsel, mastiek, katten, ...
Bindmiddel van asbestmateriaal	Kitten, mastiek, pasta
Gebondenheid op basis van bindmiddel	Hecht
Hoeveelheid (gewicht - aantal)	<ul style="list-style-type: none">• 7,50 kg - 1 stuk
Totaal gewicht	7,50 kg
Eenvoudig bereikbaar	Ja
Bevestigingswijze	<ul style="list-style-type: none">• Verlijmd, ingegoten, versmeerd
Identificatiemethode	Vaststelling met monstername
Destructieve handeling voor identificatie	Nee
Opmerking	stopverf tussen gevel en schrijnwerk aan alle buitenschrijnwerk

Verwijderen

- Verwijder dit asbestmateriaal zo snel mogelijk. Volg de toestand goed op.

- Eenvoudige handelingen: enkel door erkend asbestverwijderaar bij demontage van stopverf tussen schrijnwerk en gevel dienen de gevelstenen opgekuisd, geschuurd te worden, dit brengt stof teweeg gecontamineerd met losse vezels, erkend asbestverwijderaar is hiet voorgeschreven.

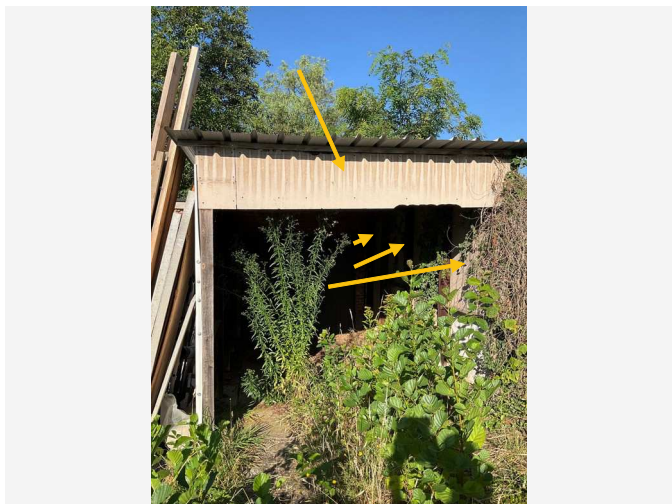
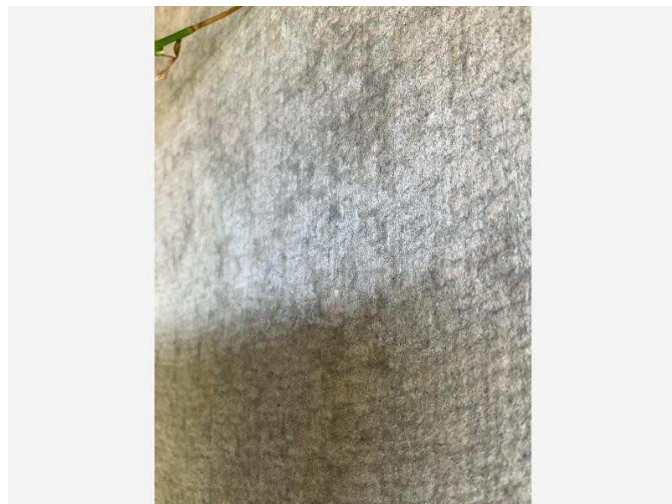
Eindbeoordeling materiaalrisico	Laag materiaalrisico en/of verlaagde kans op vezelvrijgave
---------------------------------	--

Gebondenheid	Categorie 1: hechtgebonden in oorsprong
Asbestsoort (vezeltype)	Crocidoliet aanwezig
Asbestconcentratie	Laag (< 50%)
Afschermingsgraad van het gehele materiaal	Geheel of deels vrij aan de buitenlucht
Toestand van het materiaal	Licht beschadigd, licht verweerd. Intact calciumsilicaatmateriaal of categorie III 'gebondenheid'

Beschrijving	Menuiserite beplating carport
Omgeving	Buiten
Primaire drager	Wand buitenschil
Asbestmateriaal	Plaat, paneel, tablet - Type Menuiserite
Bindmiddel van asbestmateriaal	Cement
Gebondenheid op basis van bindmiddel	Hecht
Hoeveelheid (oppervlakte - dikte - aantal)	<ul style="list-style-type: none">• 13,00 m² - 0,30 cm - 1 stuk
Totaal volume	0,039 m ³
Eenvoudig bereikbaar	Ja
Bevestigingswijze	<ul style="list-style-type: none">• Geschroefd• Genageld, geniet
Identificatiemethode	Vaststelling zonder monsternamen
Destructieve handeling voor identificatie	Nee
Opmerking	menuiserite beplating voorzijde en rechterzijde Carport

Zorgvuldig beheren

- Zorg voor een veilig beheer. Vermijd het beschadigen van het asbestmateriaal. Controleer de toestand jaarlijks op wijzigingen.

- Eenvoudige handelingen: mag via doe-het-zelf of door werknemer(s) met opleidingsattest eenvoudige handelingen mits inachtnaam van voorgeschreven collectieve en persoonlijke beschermingsmiddelen, zie ook: <https://ovam.vlaanderen.be/voorzorgsmaatregelen-bij-asbestverwijdering>

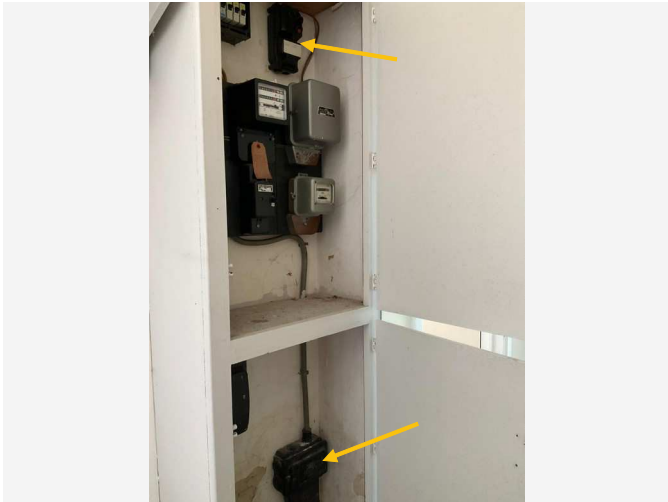
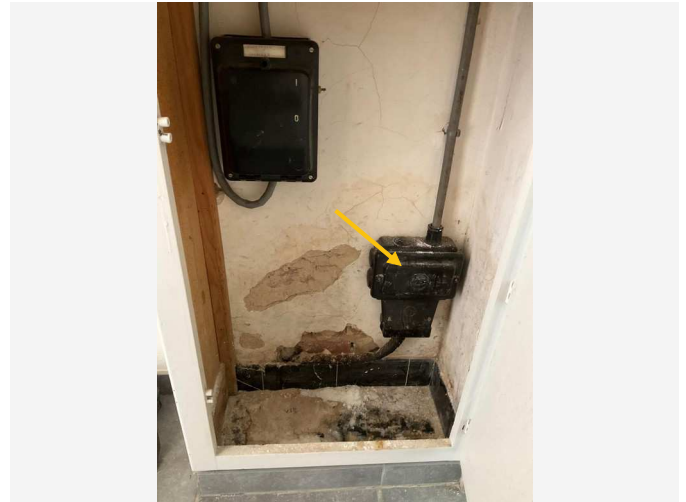
Fiche 3: bakelieten schakelaar naast meter en schakeldoos onder meter

Eindbeoordeling materiaalrisico	Laag materiaalrisico en/of verlaagde kans op vezelvrijgave
---------------------------------	--

Gebondenheid	Categorie 1: hechtgebonden in oorsprong
Asbestsoort (vezeltype)	Crocidoliet aanwezig
Asbestconcentratie	Laag (< 50%)
Afschermingsgraad van het gehele materiaal	Geheel of deels (ook) vrij aan de binnenlucht
Toestand van het materiaal	Onbeschadigd, niet verweerd

Beschrijving	bakelieten schakelaar naast meter en schakeldoos onder meter
Omgeving	Binnen
Primaire drager	Communicatie en elektrische infrastructuur en uitrusting
Asbestmateriaal	Plaat, paneel, tablet - Type Bakeliet
Bindmiddel van asbestmateriaal	Kunststof of -hars
Gebondenheid op basis van bindmiddel	Hecht
Hoeveelheid (oppervlakte - dikte - aantal)	<ul style="list-style-type: none">• 0,50 m² - 0,30 cm - 2 stuks
Totaal volume	0,003 m ³
Eenvoudig bereikbaar	Ja
Bevestigingswijze	<ul style="list-style-type: none">• Geschroefd
Identificatiemethode	Vaststelling zonder monstername
Destructieve handeling voor identificatie	Nee

Zorgvuldig beheren

- Zorg voor een veilig beheer. Vermijd het beschadigen van het asbestmateriaal. Controleer de toestand jaarlijks op wijzigingen.

- Eenvoudige handelingen: mag via doe-het-zelf of door werknemer(s) met opleidingsattest eenvoudige handelingen mits inachtnaam van voorgeschreven collectieve en persoonlijke beschermingsmiddelen,

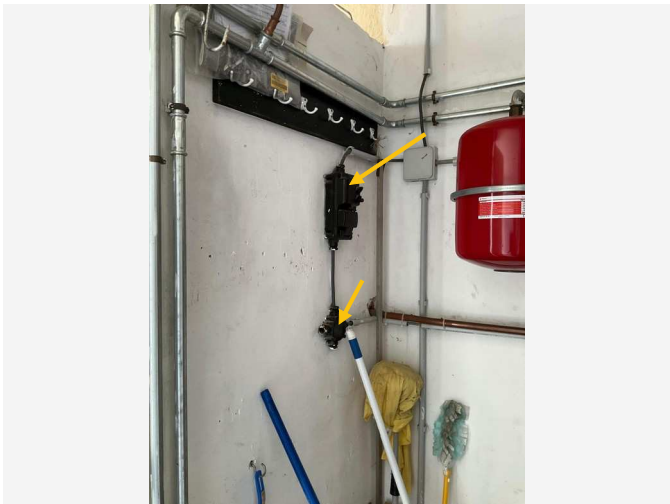
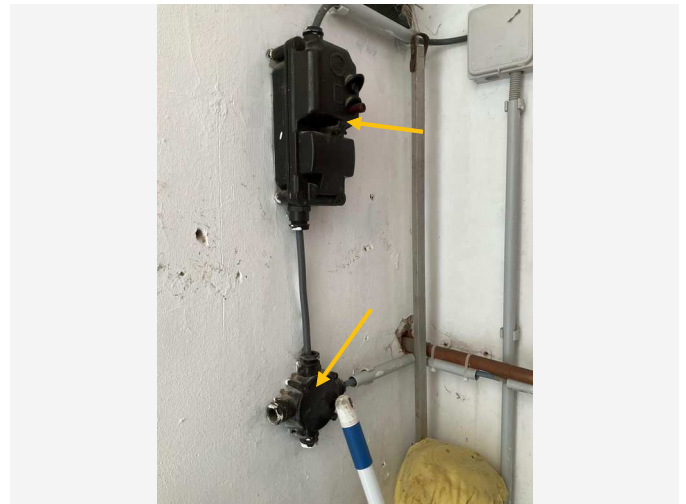
Eindbeoordeling materiaalrisico	Laag materiaalrisico en/of verlaagde kans op vezelvrijgave
---------------------------------	--

Gebondenheid	Categorie 1: hechtgebonden in oorsprong
Asbestsoort (vezeltype)	Crocidoliet aanwezig
Asbestconcentratie	Laag (< 50%)
Afschermingsgraad van het gehele materiaal	Geheel of deels (ook) vrij aan de binnenlucht
Toestand van het materiaal	Onbeschadigd, niet verweerd

Beschrijving	Bakelieten schakelaar CV en contactdoos
Omgeving	Binnen
Primaire drager	Communicatie en elektrische infrastructuur en uitrusting
Asbestmateriaal	Plaat, paneel, tablet - Type Bakeliet
Bindmiddel van asbestmateriaal	Kunststof of -hars
Gebondenheid op basis van bindmiddel	Hecht
Hoeveelheid (oppervlakte - dikte - aantal)	<ul style="list-style-type: none">• 0,50 m² - 0,30 cm - 1 stuk
Totaal volume	0,002 m ³
Eenvoudig bereikbaar	Ja
Bevestigingswijze	<ul style="list-style-type: none">• Geschroefd
Identificatiemethode	Vaststelling zonder monstername
Destructieve handeling voor identificatie	Nee

Zorgvuldig beheren

- Zorg voor een veilig beheer. Vermijd het beschadigen van het asbestmateriaal. Controleer de toestand jaarlijks op wijzigingen.

- Eenvoudige handelingen: mag via doe-het-zelf of door werknemer(s) met opleidingsattest eenvoudige handelingen mits inachtnaeme van voorgeschreven collectieve en persoonlijke beschermingsmiddelen, zie ook: <https://ovam.vlaanderen.be/voorzorgsmaatregelen-bij-asbestverwijdering>

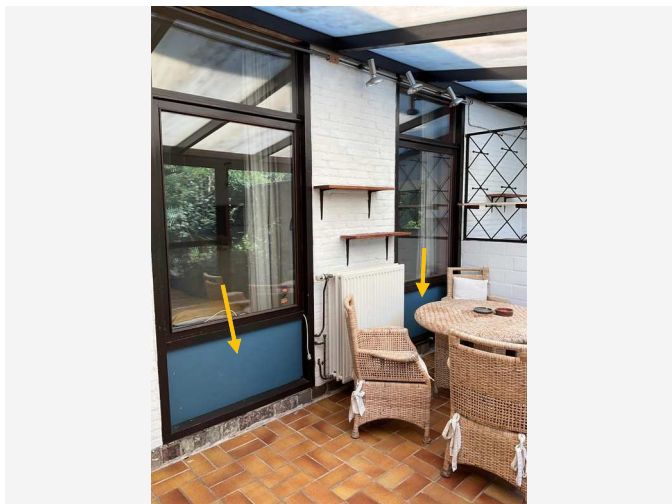
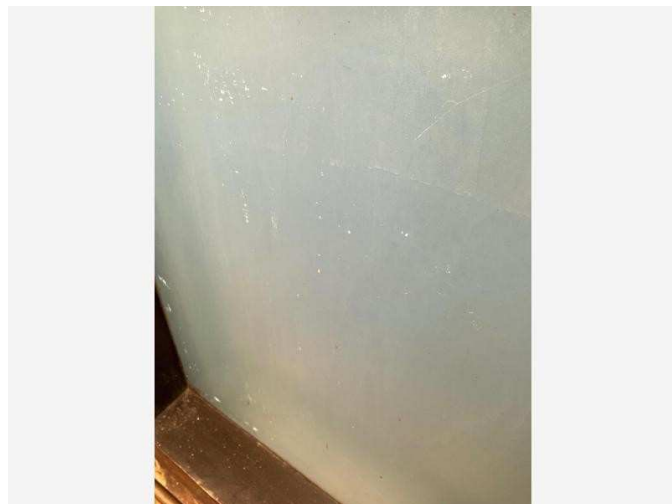
Eindbeoordeling materiaalrisico	Laag materiaalrisico en/of verlaagde kans op vezelvrijgave
---------------------------------	--

Gebondenheid	Categorie 1: hechtgebonden in oorsprong
Asbestsoort (vezeltype)	Crocidoliet aanwezig
Asbestconcentratie	Laag (< 50%)
Afschermingsgraad van het gehele materiaal	Geheel of deels (ook) vrij aan de binnenlucht
Toestand van het materiaal	Onbeschadigd, niet verweerd

Beschrijving	Plaatjes in buitenschrijnwerk
Omgeving	Grenst aan binnen- en buitenlucht
Primaire drager	Wandopening verticaal (raam, deur, ...)
Asbestmateriaal	Plaat, paneel, tablet - Geëmailleerd, type Glasal
Bindmiddel van asbestmateriaal	Cement
Gebondenheid op basis van bindmiddel	Hecht
Hoeveelheid (oppervlakte - dikte - aantal)	• 1,00 m ² - 0,30 cm - 3 stuks
Totaal volume	0,009 m ³
Eenvoudig bereikbaar	Ja
Bevestigingswijze	• Geklemd
Identificatiemethode	Vaststelling zonder monstername
Destructieve handeling voor identificatie	Nee
Opmerking	plaatjes in 2 ramen achtergevel en aan voordeur voorgevel

Zorgvuldig beheren

- Zorg voor een veilig beheer. Vermijd het beschadigen van het asbestmateriaal. Controleer de toestand jaarlijks op wijzigingen.

- Eenvoudige handelingen: mag via doe-het-zelf of door werknemer(s) met opleidingsattest eenvoudige handelingen mits inachtnaam van voorgeschreven collectieve en persoonlijke beschermingsmiddelen, zie ook: <https://ovam.vlaanderen.be/voorzorgsmaatregelen-bij-asbestverwijdering>

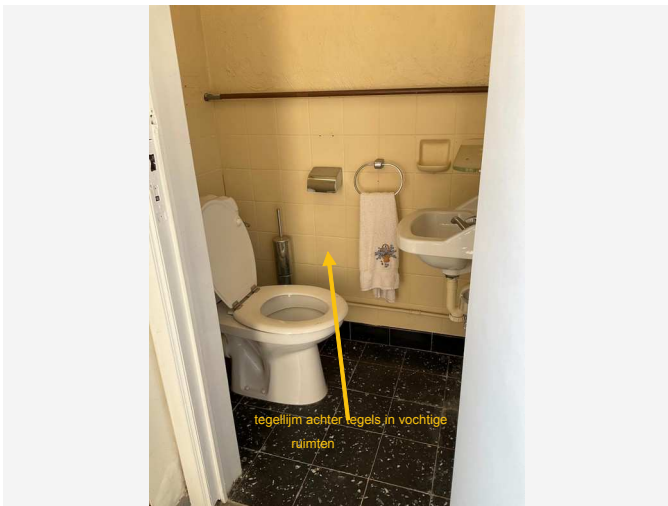
bij plaatsen van tegels in vochtige ruimtes werd regelmatig asbesthoudende lijm gebruikt, ...
niet-destructieve staalname niet mogelijk,

Identificatiemethode	Redelijk vermoeden
Primaire drager	Binnenwand
(Asbest)materiaal	In-situ afwerkingslagen - Lijm laag

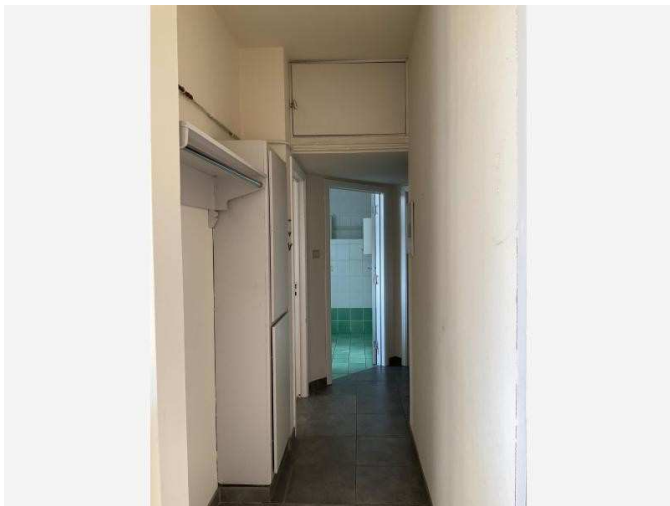
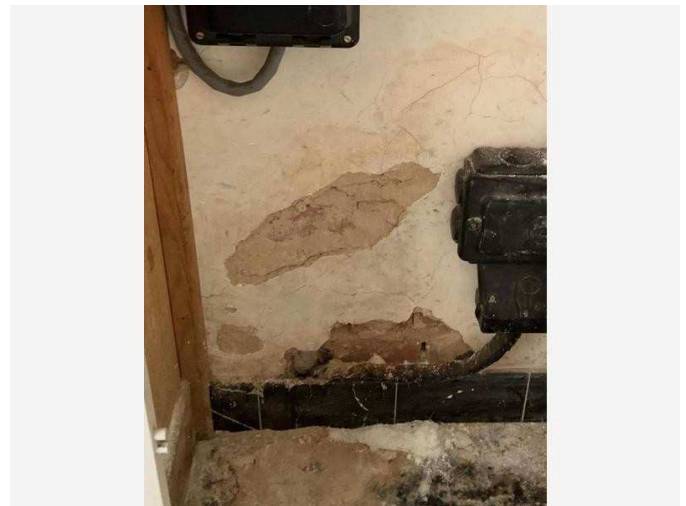
Geen asbest

#	Type	Referentie	Resultaat
7.1	Mengmonster	1	Geen asbest

Beschrijving	pleisterwerk wanden
Omgeving	Binnen
Primaire drager	Binnenwand
Bindmiddel van materiaal	Gips - kalk
Gebondenheid op basis van bindmiddel	Niet-hechtgebonden
Hoeveelheid (oppervlakte - dikte - aantal)	• 176,00 m ² - 1,00 cm - 1 stuk
Totaal volume	1,76 m ³
Identificatiemethode	Vaststelling met monstername
Destructieve handeling voor identificatie	Nee
Opmerking	<p>Om het pleisterwerk te identificeren als niet-asbesthoudend is een monstername van het pleisterwerk verplicht.</p> <p>Locatie staalnames: individuele ruimte: droge ruimte vb: leefruimte / natte ruimte:</p> <p>vb: keuken / stookplaats: cv-ruimte/ traphal: inkom</p> <p>De vermelde oppervlaktes en volumes betreffen een inschatting. Er worden geen rechten verleend aan deze oppervlaktes/volumes. De dikte is een inschatting die voorkomt uit de monstername en is daarom niet altijd representatief.</p>

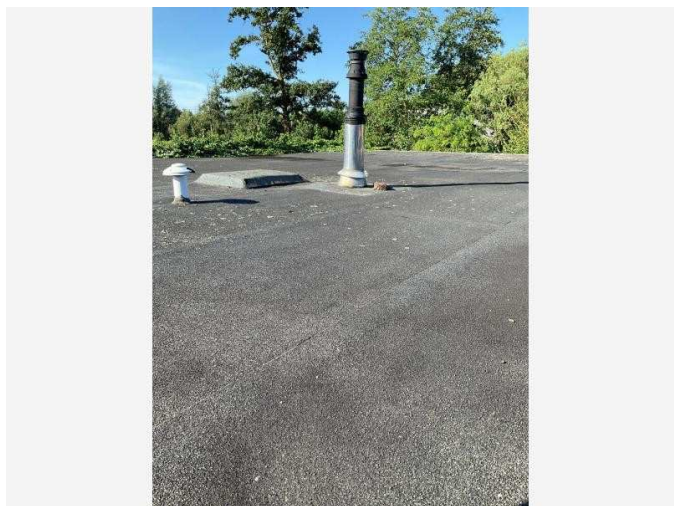
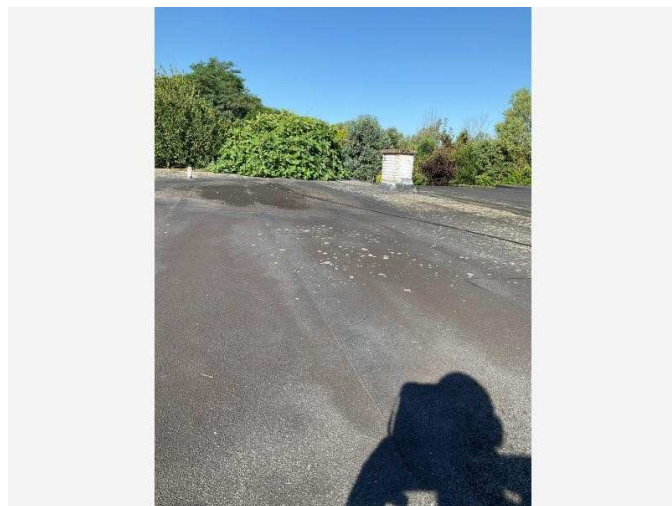
Fiche 8: Roofing op platte daken

Geen asbest

#	Type	Referentie	Resultaat
8.1	Puntmonster	4	Geen asbest

Beschrijving	Roofing op platte daken
Omgeving	Buiten
Primaire drager	Plat dak
Bindmiddel van materiaal	Bitumen (roofing, teer, asfalt)
Gebondenheid op basis van bindmiddel	Hecht
Hoeveelheid (oppervlakte - aantal)	• 160,00 m ² - 2 stuks
Totale oppervlakte	320,00 m ²
Identificatiemethode	Vaststelling met monsternamen
Destructieve handeling voor identificatie	Nee

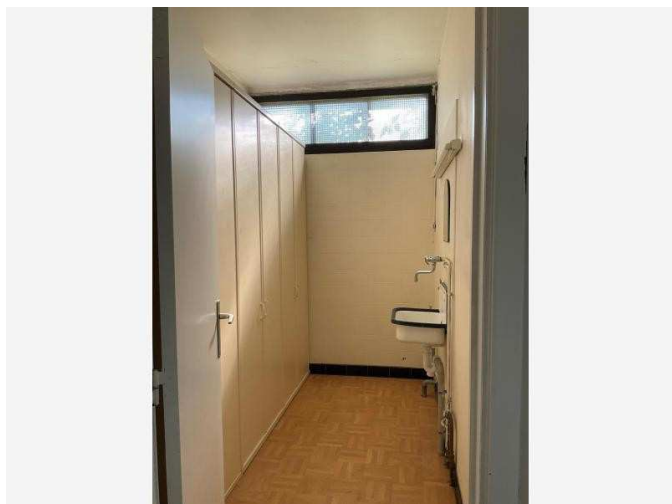
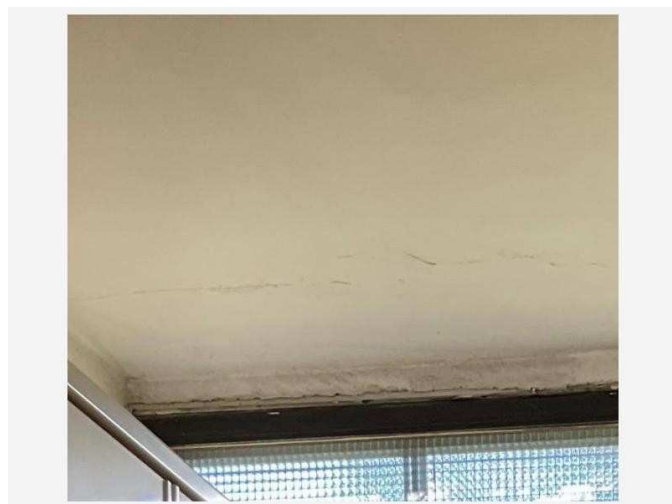
Geen asbest

#	Type	Referentie	Resultaat
9.1	Mengmonster	2	Geen asbest

Beschrijving	pleisterwerk plafonds
Omgeving	Binnen
Primaire drager	Plafond
Bindmiddel van materiaal	Gips - kalk
Gebondenheid op basis van bindmiddel	Niet-hechtgebonden
Hoeveelheid (oppervlakte - dikte - aantal)	• 120,00 m ² - 1,20 cm - 1 stuk
Totaal volume	1,44 m ³
Identificatiemethode	Vaststelling met monstername
Destructieve handeling voor identificatie	Nee
Opmerking	<p>De hoeveelheid is een schatting en kan afwijken van de werkelijke hoeveelheid. Waar mogelijk wordt staalname uitgevoerd volgens het inspectieprotocol, in een droge ruimte zoals een slaapkamer, in een natte ruimte zoals keuken of badkamer, in een traphal en in een stookruimte.</p> <p>in badkamer is verlaagd plafond geplaatst in gyproc</p> <p>in leefruimte is verlaagde houten planchetten geplaatst,</p> <p>vermoedelijk zit onder beide nog vroeger pleisterwerk ?</p>
