Asbestinventarisatetest

Valvoortstraat 14, 3270 Scherpenheuvel-Zichem

Attestnummer : 20250109-000142.000

Niet-asbestveilig

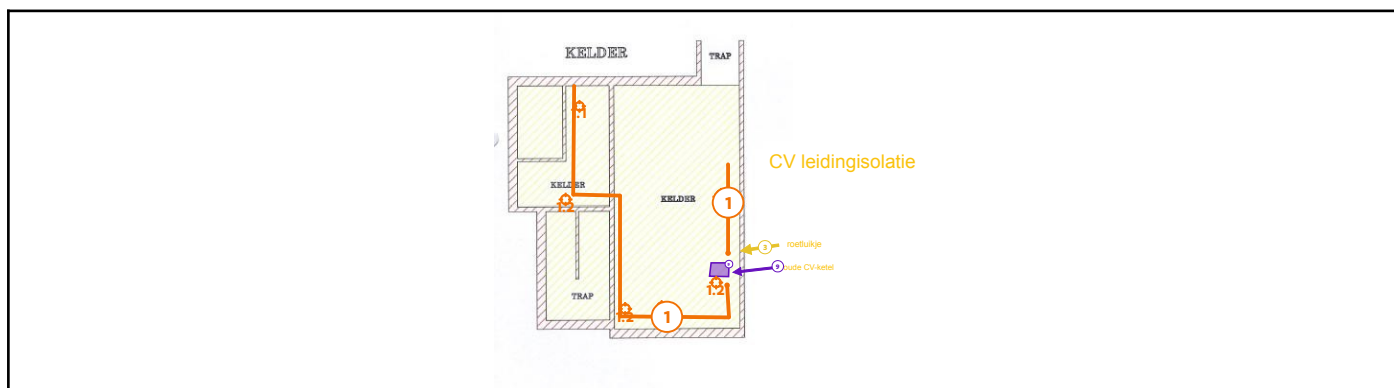
Plan 1.3: kelder

Beschrijving	Type	Actie
1. Cv- leidingisolatie	Asbestmateriaal	Verwijderen
1.1 Code: 3 rechte stukken	Mengmonster	-
1.2 Code: 4 bochten	Mengmonster	-
3. Roetluisje	Asbestmateriaal	Zorgvuldig beheren
9. oude CV-ketel	Advies	-

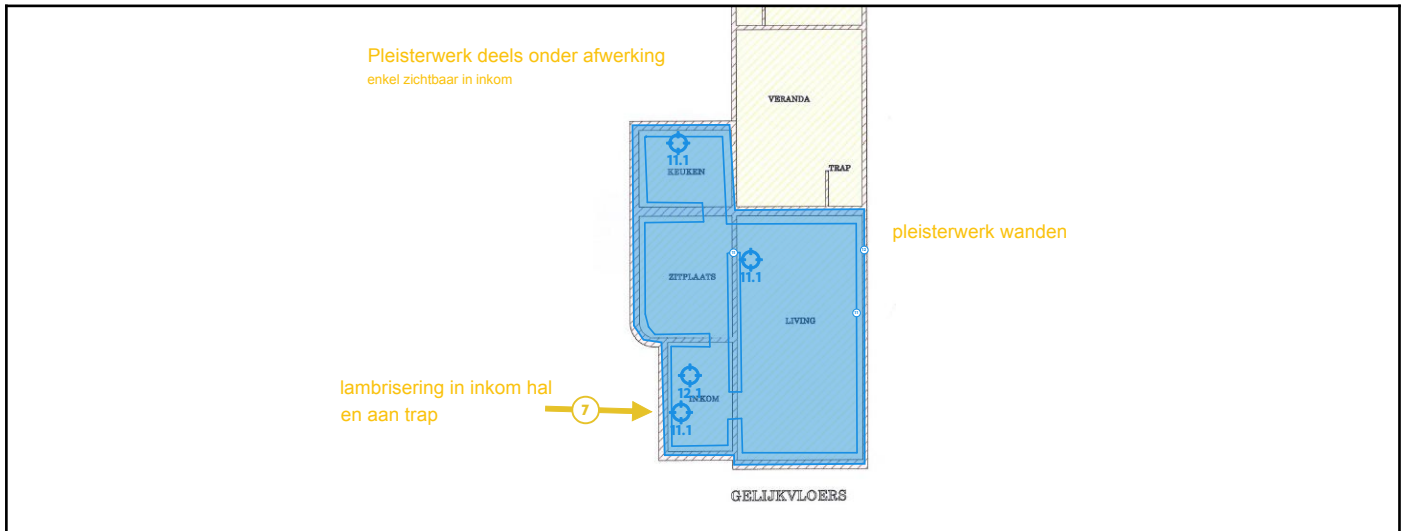
Plan 1.4: gelijkvloers woning

Beschrijving	Type	Actie
7. Lambrisering hal en trap	Asbestmateriaal	Zorgvuldig beheren
11. pleisterwerk wanden	Geen asbest	-
11.1 Code: 1	Mengmonster	-
12. pleisterwerk plafonds	Geen asbest	-
12.1 Code: 2	Mengmonster	-

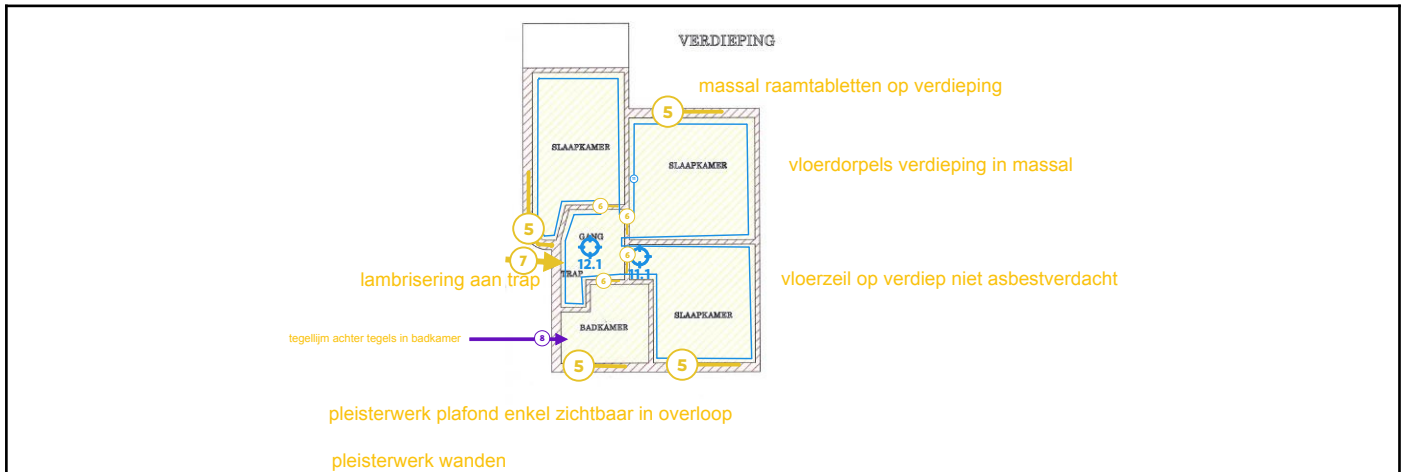
Plan 1.5: verdieping

Beschrijving	Type	Actie
5. Massal Raamtabletten verdieping	Asbestmateriaal	Zorgvuldig beheren
6. vloerdorpels verdieping	Asbestmateriaal	Zorgvuldig beheren
7. Lambrisering hal en trap	Asbestmateriaal	Zorgvuldig beheren
8. tegellijm achter tegels in vochtige ruimten	Advies	-
10. vloerzeil op verdieping	Advies	-
11. pleisterwerk wanden	Geen asbest	-
11.1 Code: 1	Mengmonster	-
12. pleisterwerk plafonds	Geen asbest	-
12.1 Code: 2	Mengmonster	-

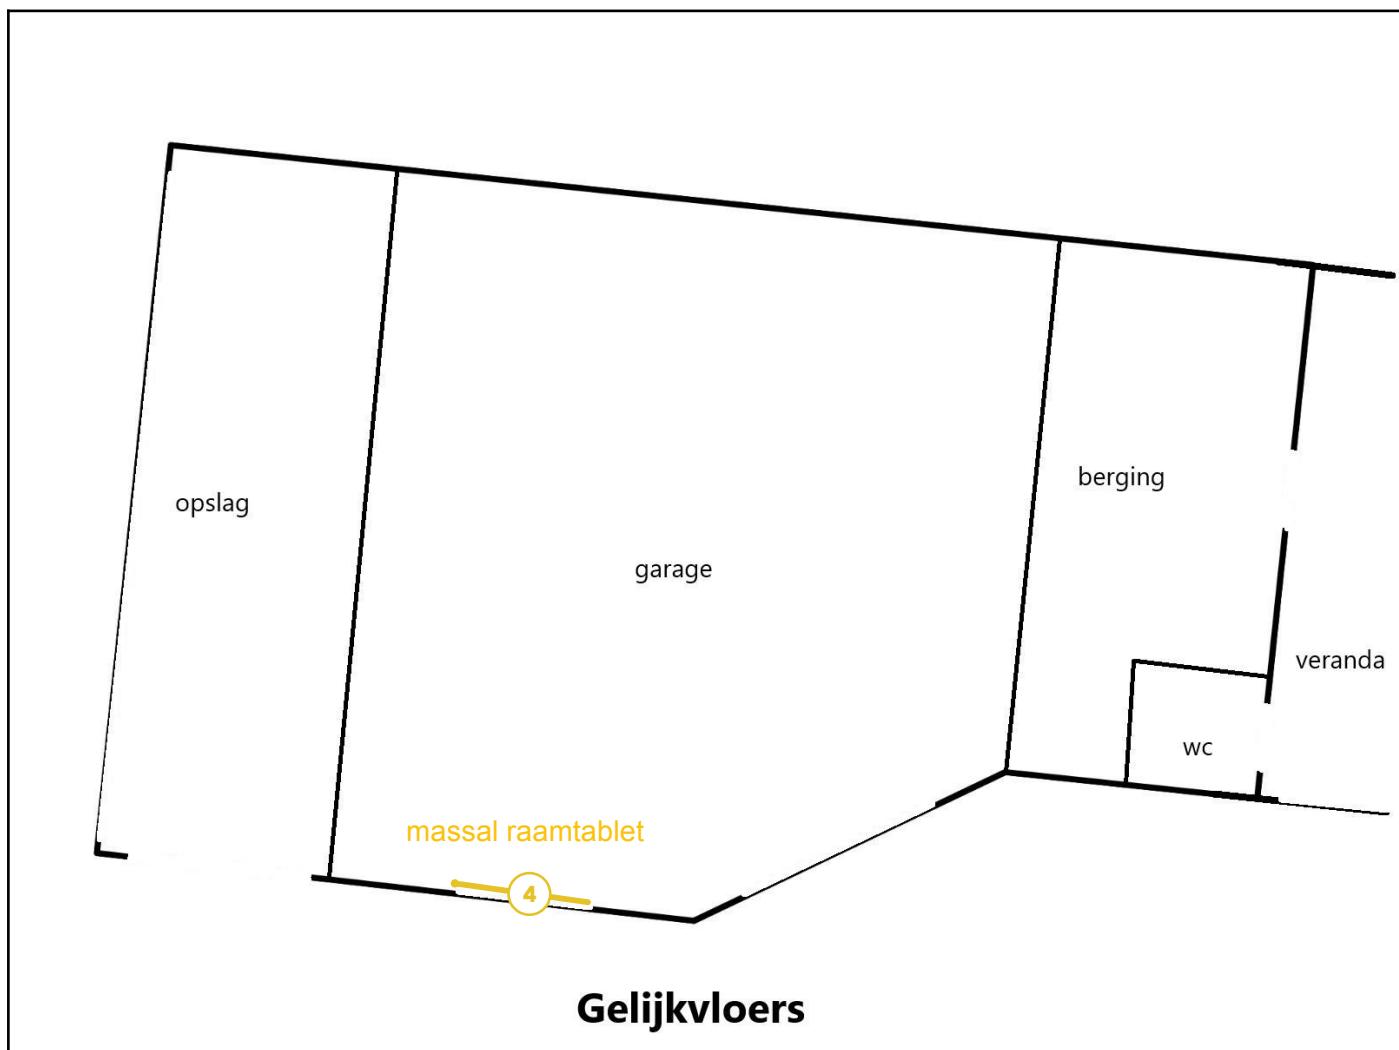
Plan 2.3: gelijkvloers aanbouw

Beschrijving	Type	Actie
4. Massal Raamtabletten garage	Asbestmateriaal	Zorgvuldig beheren

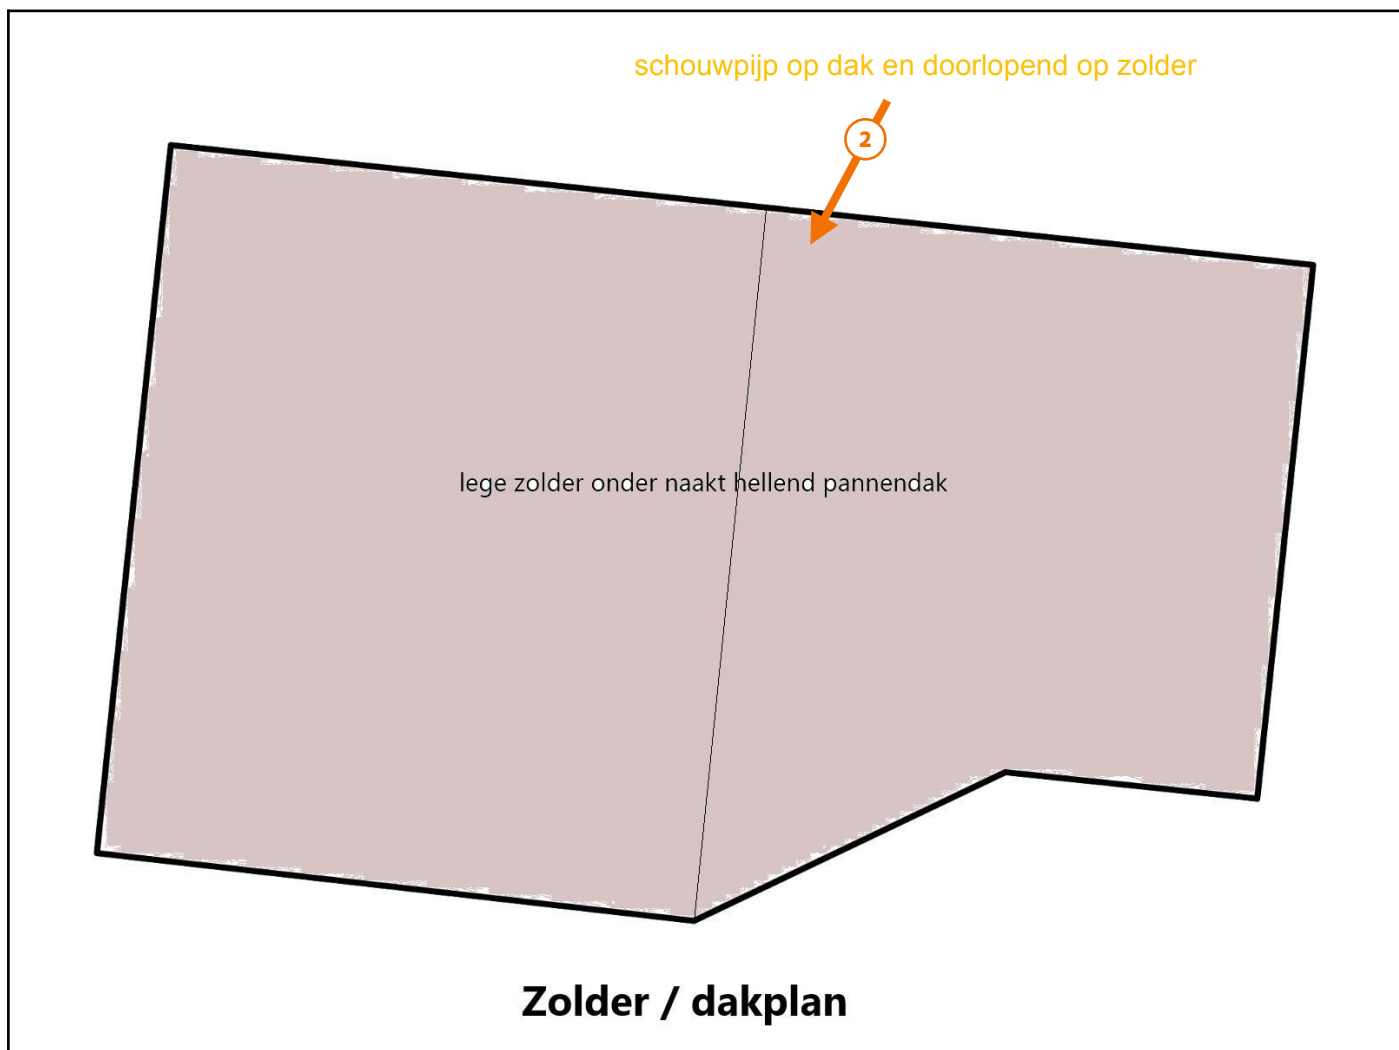
Plan 2.4: zolder - dakplan

Beschrijving	Type	Actie
2. Schouwpijpen op hellend dak en zolder achteraan	Asbestmateriaal	Verwijderen

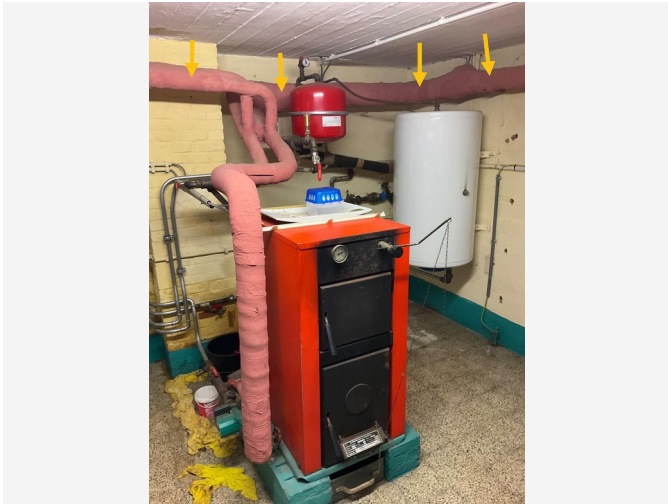
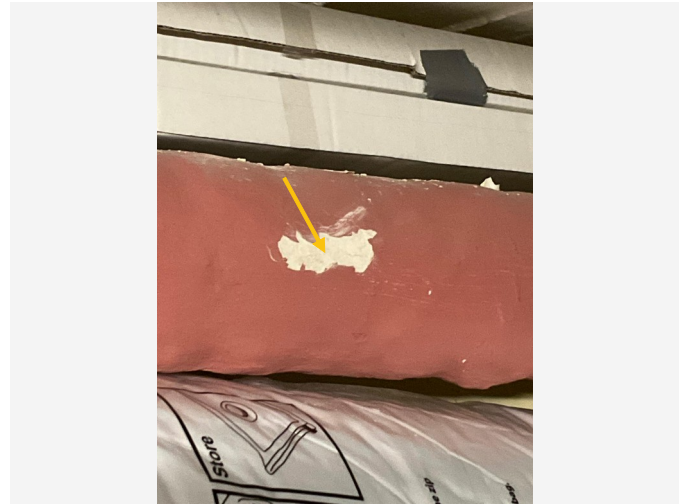
manipuleren van de buisisolatie brengt onmiddellijk vezels vrij in de binnenlucht !

Eindbeoordeling materiaalrisico	Verhoogd materiaalrisico en/of verhoogde kans op vezelvrijgave
---------------------------------	--

Gebondenheid	Categorie 2: niet-hechtgebonden met matrix
Asbestsoort (vezeltype)	Amfibool aanwezig, uitgezonderd crocidoliet
Asbestconcentratie	Hoog ($\geq 50\%$)
Afschermingsgraad van het gehele materiaal	Geheel of deels (ook) vrij aan de binnenlucht
Toestand van het materiaal	Licht beschadigd, licht verweerd. Intact calciumsilicaatmateriaal of categorie III 'gebondenheid'

#	Type	Referentie	Resultaat
1.1	Mengmonster	3 rechte stukken	Amosiet
1.2	Mengmonster	4 bochten	Amosiet

Beschrijving	Cv- leidingisolatie
Omgeving	Binnen
Primaire drager	Ruimteverwarming
Asbestmateriaal	In-situ afwerkingslagen - Thermische isolatie
Bindmiddel van asbestmateriaal	Gips - kalk
Gebondenheid op basis van bindmiddel	Niet-hechtgebonden
Hoeveelheid (lengte - omtrek - dikte - aantal)	<ul style="list-style-type: none">• 22,00 m - 35,00 cm - 0,50 cm - 1 stuk
Totaal volume	0,039 m ³
Eenvoudig bereikbaar	Ja
Bevestigingswijze	<ul style="list-style-type: none">• Verlijmd, ingegoten, versmeerd
Identificatiemethode	Vaststelling met monstername
Destructieve handeling voor identificatie	Nee

- Verwijder dit asbestmateriaal zo snel mogelijk. Volg de toestand goed op.

- Hermetische zone (erkend asbestverwijderaer)
verwijderen van los gebonden thermische isolatie brengt veel vezels vrij in de binnenomgeving, om contaminatie van de binnenomgeving en gezondheidsrisico's te vermijden is enkel verwijderen via hermetische zone aangewezen !

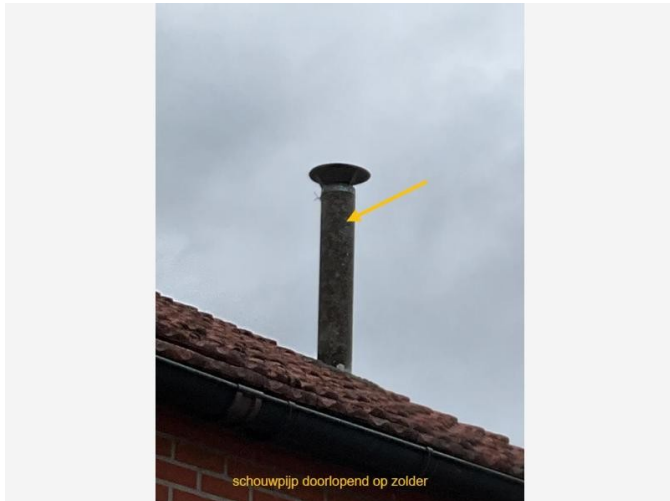
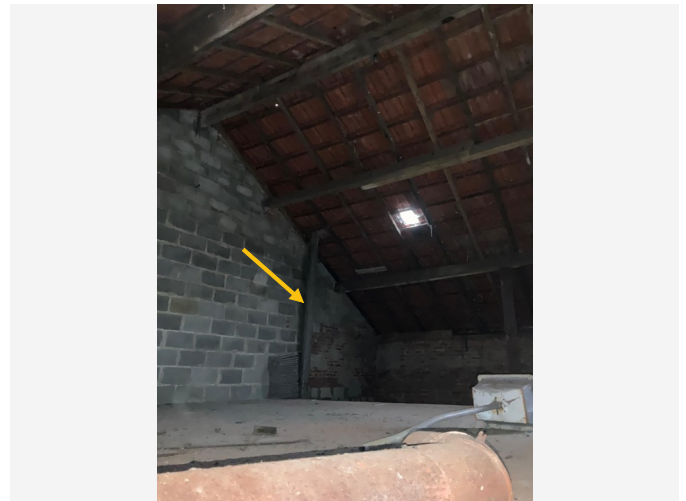
Eindbeoordeling materiaalrisico	Verhoogd materiaalrisico en/of verhoogde kans op vezelvrijgave
---------------------------------	--

Gebondenheid	Categorie 1: hechtgebonden in oorsprong
Asbestsoort (vezeltype)	Crocidoliet aanwezig
Asbestconcentratie	Laag (< 50%)
Afschermingsgraad van het gehele materiaal	Geheel of deels (ook) vrij aan de binnenlucht
Toestand van het materiaal	Licht beschadigd, licht verweerd. Intact calciumsilicaatmateriaal of categorie III 'gebondenheid'

Beschrijving	Schouwpijpen op hellend dak en zolder achteraan
Omgeving	Grenst aan binnen- en buitenlucht
Primaire drager	Ruimteverwarming
Asbestmateriaal	Rookgaskanaal
Bindmiddel van asbestmateriaal	Cement
Gebondenheid op basis van bindmiddel	Hecht
Hoeveelheid (lengte - omtrek - dikte - aantal)	<ul style="list-style-type: none">• 6,50 m - 45,00 cm - 1,50 cm - 1 stuk
Totaal volume	0,044 m ³
Eenvoudig bereikbaar	Ja
Bevestigingswijze	<ul style="list-style-type: none">• Geklemd
Identificatiemethode	Vaststelling zonder monsternamen
Destructieve handeling voor identificatie	Nee
Opmerking	schouwpijp op dak en deels op lege zolder uit asbesthoudend materiaal

- Verwijder dit asbestmateriaal zo snel mogelijk. Volg de toestand goed op.

- Eenvoudige handelingen: mag via doe-het-zelf of door werknemer(s) met opleidingsattest eenvoudige handelingen mits inachtnaam van voorgeschreven collectieve en persoonlijke beschermingsmiddelen,

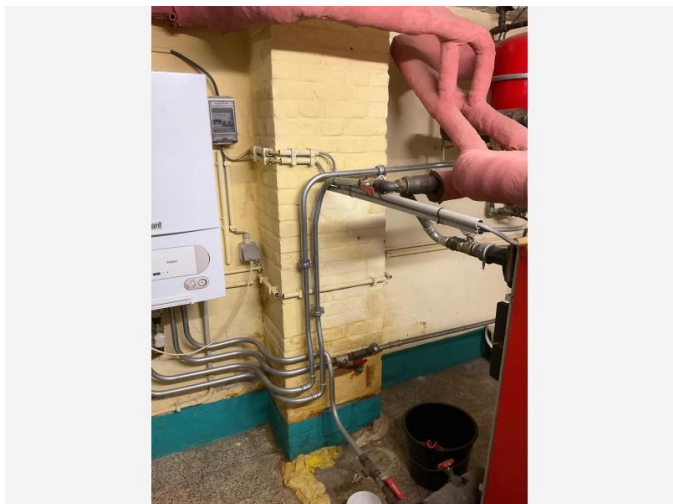
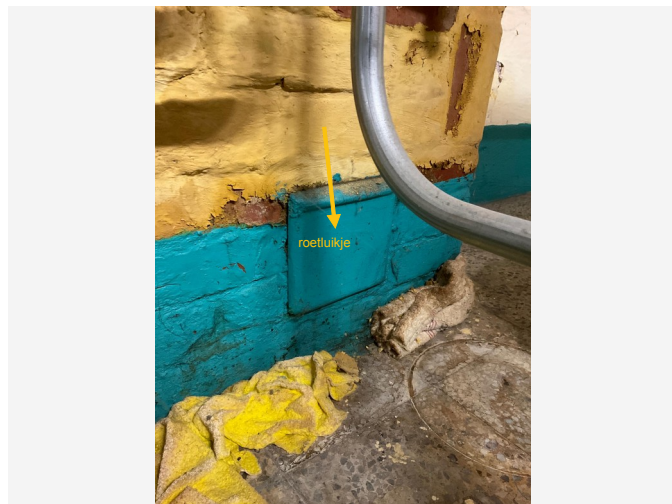
Eindbeoordeling materiaalisico	Laag materiaalisico en/of verlaagde kans op vezelvrijgave
--------------------------------	---

Gebondenheid	Categorie 1: hechtgebonden in oorsprong
Asbestsoort (vezeltype)	Crocidoliet aanwezig
Asbestconcentratie	Laag (< 50%)
Afschermingsgraad van het gehele materiaal	Niet stootvaste afscherming
Toestand van het materiaal	Licht beschadigd, licht verweerd. Intact calciumsilicaatmateriaal of categorie III 'gebondenheid'

Beschrijving	Roetluikje
Omgeving	Binnen
Primaire drager	Ruimteverwarming
Asbestmateriaal	Plaat, paneel, tablet - Generiek
Bindmiddel van asbestmateriaal	Cement
Gebondenheid op basis van bindmiddel	Hecht
Hoeveelheid (oppervlakte - dikte - aantal)	• 0,02 m ² - 1,50 cm - 1 stuk
Totaal volume	< 0,001 m ³
Eenvoudig bereikbaar	Ja
Bevestigingswijze	• Geklemd
Identificatiemethode	Vaststelling zonder monstername
Destructieve handeling voor identificatie	Nee
Opmerking	roetluikje onderaan schouw

- Zorg voor een veilig beheer. Vermijd het beschadigen van het asbestmateriaal. Controleer de toestand jaarlijks op wijzigingen.

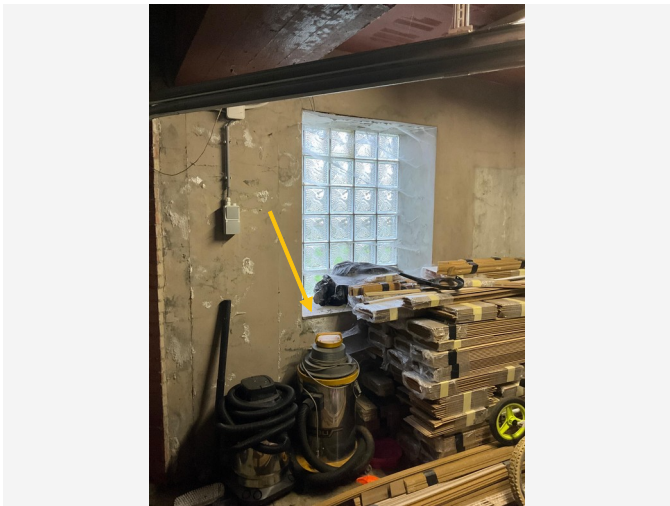
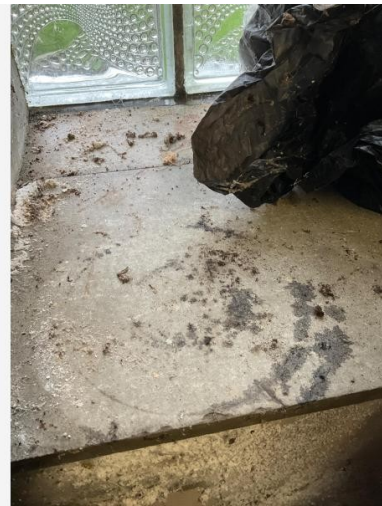
Eindbeoordeling materiaalrisico	Laag materiaalrisico en/of verlaagde kans op vezelvrijgave
---------------------------------	--

Gebondenheid	Categorie 1: hechtgebonden in oorsprong
Asbestsoort (vezeltype)	Alleen chrysotiel
Asbestconcentratie	Laag (< 50%)
Afschermingsgraad van het gehele materiaal	Geheel of deels (ook) vrij aan de binnenlucht
Toestand van het materiaal	Licht beschadigd, licht verweerd. Intact calciumsilicaatmateriaal of categorie III 'gebondenheid'

Beschrijving	Massal Raamtabletten garage
Omgeving	Binnen
Primaire drager	Wandopening verticaal (raam, deur, ...)
Asbestmateriaal	Plaat, paneel, tablet - Type Massal
Bindmiddel van asbestmateriaal	Cement
Gebondenheid op basis van bindmiddel	Hecht
Hoeveelheid (oppervlakte - dikte - aantal)	• 0,30 m ² - 2,00 cm - 1 stuk
Totaal volume	0,006 m ³
Eenvoudig bereikbaar	Ja
Bevestigingswijze	• Los (al dan niet bedekt)
Identificatiemethode	Vaststelling zonder monstername
Destructieve handeling voor identificatie	Nee

- Zorg voor een veilig beheer. Vermijd het beschadigen van het asbestmateriaal. Controleer de toestand jaarlijks op wijzigingen.

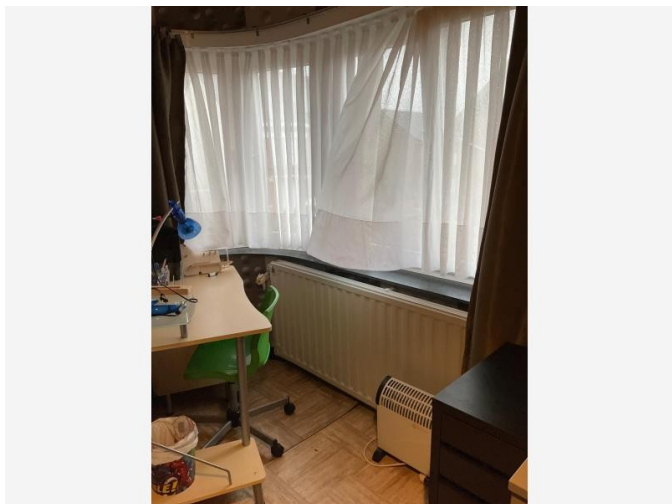
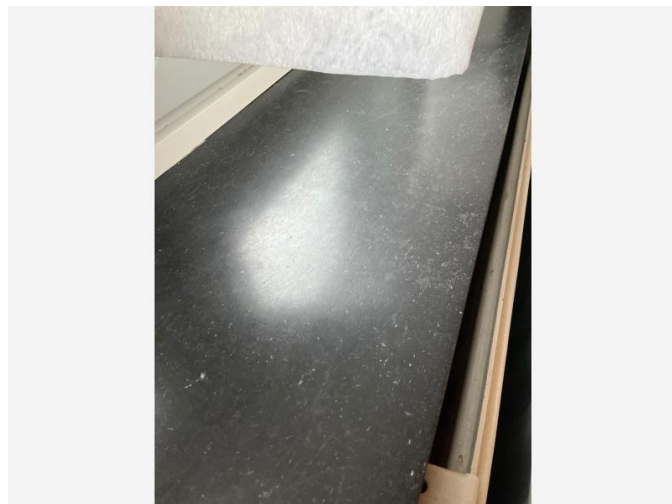
Eindbeoordeling materiaalrisico	Zeer laag materiaalrisico en/of zeer lage kans op vezelvrijgave
---------------------------------	---

Gebondenheid	Categorie 1: hechtgebonden in oorsprong
Asbestsoort (vezeltype)	Alleen chrysotiel
Asbestconcentratie	Laag (< 50%)
Afschermingsgraad van het gehele materiaal	Geheel of deels (ook) vrij aan de binnenlucht
Toestand van het materiaal	Onbeschadigd, niet verweerd

Beschrijving	Massal Raamtabletten verdieping
Omgeving	Binnen
Primaire drager	Wandopening verticaal (raam, deur, ...)
Asbestmateriaal	Plaat, paneel, tablet - Type Massal
Bindmiddel van asbestmateriaal	Cement
Gebondenheid op basis van bindmiddel	Hecht
Hoeveelheid (oppervlakte - dikte - aantal)	• 0,30 m ² - 2,00 cm - 4 stuks
Totaal volume	0,024 m ³
Eenvoudig bereikbaar	Ja
Bevestigingswijze	• Geklemd
Identificatiemethode	Vaststelling zonder monstername
Destructieve handeling voor identificatie	Nee

- Zorg voor een veilig beheer. Vermijd het beschadigen van het asbestmateriaal. Controleer de toestand jaarlijks op wijzigingen.

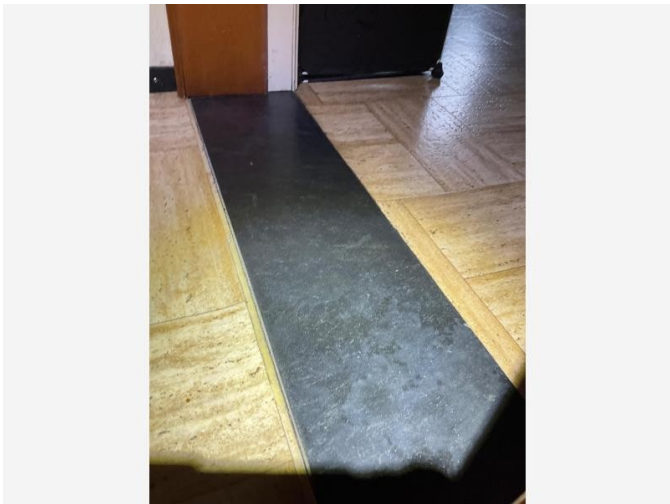
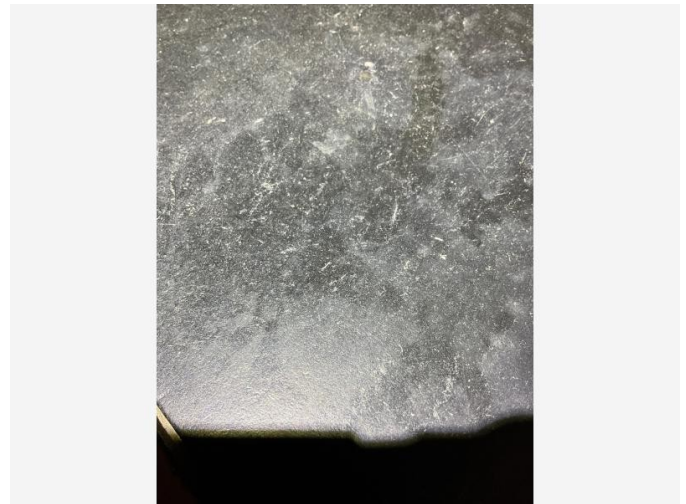
Eindbeoordeling materiaalrisico	Laag materiaalrisico en/of verlaagde kans op vezelvrijgave
---------------------------------	--

Gebondenheid	Categorie 1: hechtgebonden in oorsprong
Asbestsoort (vezeltype)	Alleen chrysotiel
Asbestconcentratie	Laag (< 50%)
Afschermingsgraad van het gehele materiaal	Geheel of deels (ook) vrij aan de binnenlucht
Toestand van het materiaal	Licht beschadigd, licht verweerd. Intact calciumsilicaatmateriaal of categorie III 'gebondenheid'

Beschrijving	vloerdorpels verdieping
Omgeving	Binnen
Primaire drager	Wandopening verticaal (raam, deur, ...)
Asbestmateriaal	Plaat, paneel, tablet - Type Massal
Bindmiddel van asbestmateriaal	Cement
Gebondenheid op basis van bindmiddel	Hecht
Hoeveelheid (oppervlakte - dikte - aantal)	• 0,20 m ² - 2,00 cm - 5 stuks
Totaal volume	0,02 m ³
Eenvoudig bereikbaar	Ja
Bevestigingswijze	• Verlijmd, ingegoten, versmeerd
Identificatiemethode	Vaststelling zonder monsternamen
Destructieve handeling voor identificatie	Nee
Opmerking	alle vloerdorpels verdieping in massal.

- Zorg voor een veilig beheer. Vermijd het beschadigen van het asbestmateriaal. Controleer de toestand jaarlijks op wijzigingen.

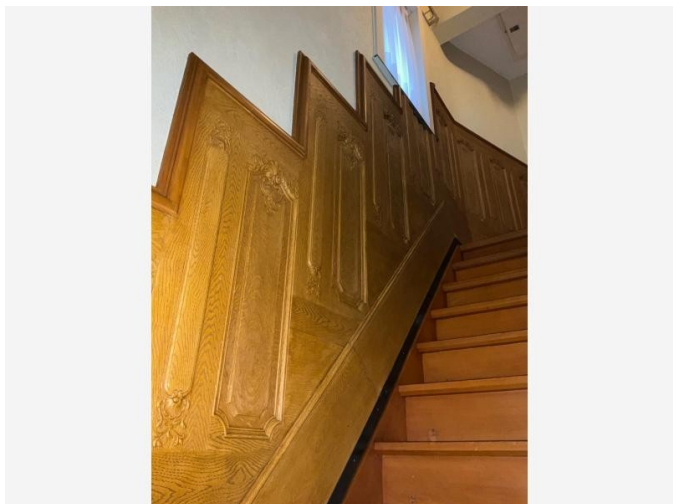
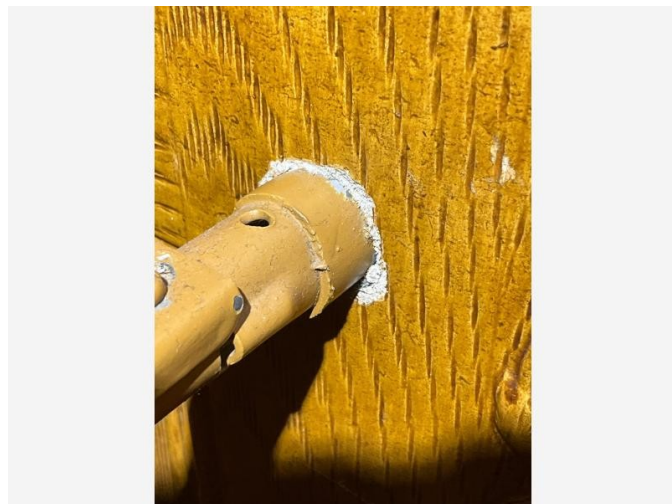
Eindbeoordeling materiaalrisico	Zeer laag materiaalrisico en/of zeer lage kans op vezelvrijgave
---------------------------------	---

Gebondenheid	Categorie 1: hechtgebonden in oorsprong
Asbestsoort (vezeltype)	Crocidoliet aanwezig
Asbestconcentratie	Laag (< 50%)
Afschermingsgraad van het gehele materiaal	Niet stootvaste afscherming
Toestand van het materiaal	Onbeschadigd, niet verweerd

Beschrijving	Lambrisering hal en trap
Omgeving	Binnen
Primaire drager	Binnenwand
Asbestmateriaal	Plaat, paneel, tablet - Generiek
Bindmiddel van asbestmateriaal	Cement
Gebondenheid op basis van bindmiddel	Hecht
Hoeveelheid (oppervlakte - dikte - aantal)	• 18,00 m ² - 0,30 cm - 1 stuk
Totaal volume	0,054 m ³
Eenvoudig bereikbaar	Ja
Bevestigingswijze	• Geschroefd
Identificatiemethode	Vaststelling zonder monsternamen
Destructieve handeling voor identificatie	Nee
Opmerking	lambrisering tot 1,20m hoogte in hal en aan trap

- Zorg voor een veilig beheer. Vermijd het beschadigen van het asbestmateriaal. Controleer de toestand jaarlijks op wijzigingen.

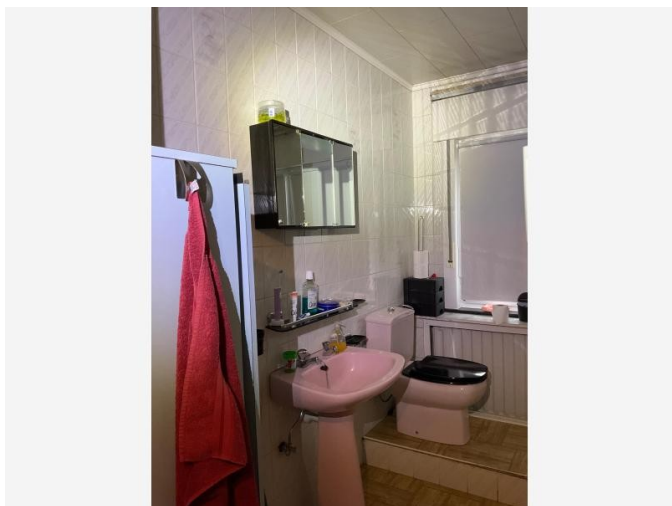
vroeger werd er asbest toegevoegd aan tegellijm ter verbetering van de hechting in vochtige ruimten.

Identificatiemethode	Redelijk vermoeden
Primaire drager	Binnenwand
(Asbest)materiaal	In-situ afwerkingslagen - Lijm laag
Bindmiddel	Cement
Gebondenheid bindmiddel	Hecht

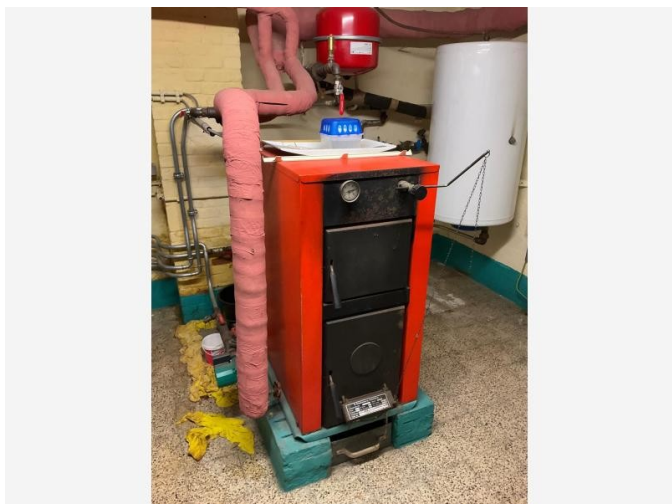
oude CV-ketel bevat mogelijk nog asbesthoudende dichtingen en onderdelen.

Identificatiemethode	Redelijk vermoeden
Primaire drager	Ruimteverwarming

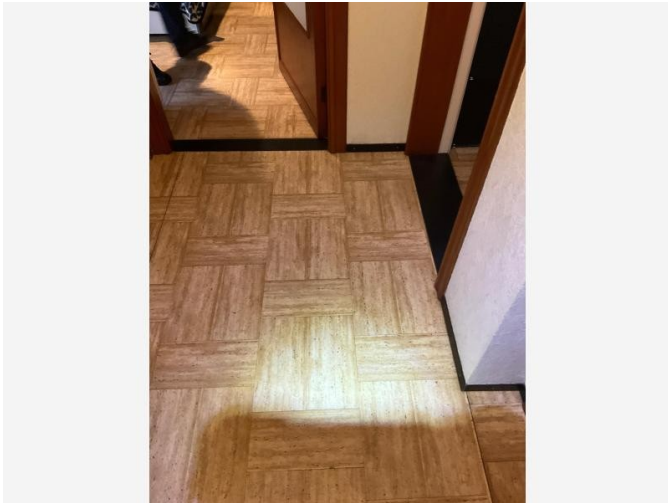
vloerzeil verdieping vinyl.

Identificatiemethode	Vaststelling & expertise (niet-asbestverdacht)
Primaire drager	Vloer
(Asbest)materiaal	Prefab - afwerking - Vloerzeil

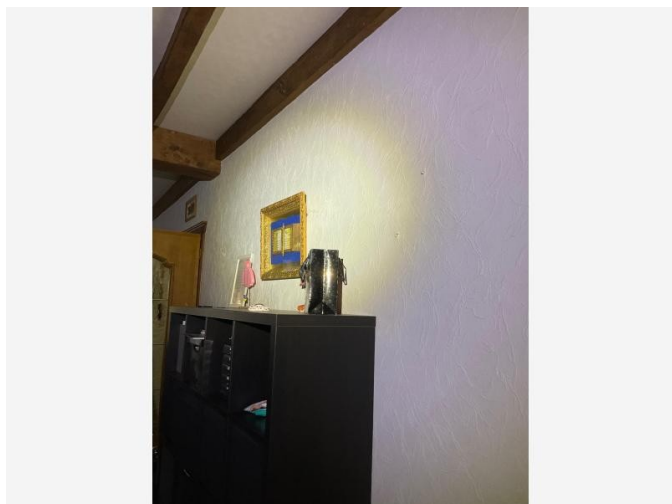
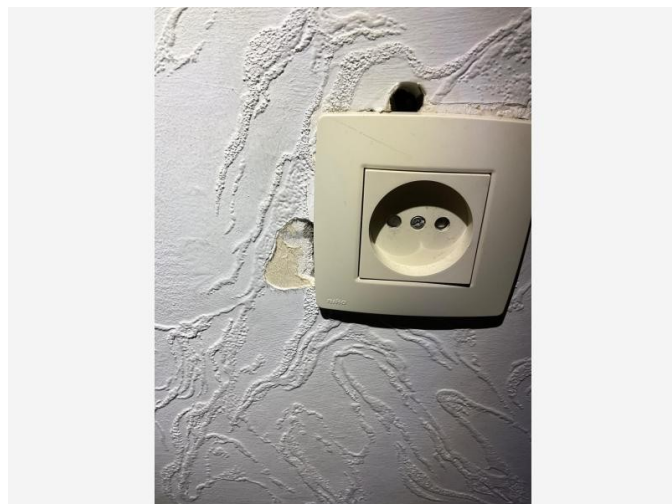
Fiche 11: pleisterwerk wanden

Geen asbest

#	Type	Referentie	Resultaat
11.1	Mengmonster	1	Geen asbest

Beschrijving	pleisterwerk wanden
Omgeving	Binnen
Primaire drager	Binnenwand
Bindmiddel van materiaal	Gips - kalk
Gebondenheid op basis van bindmiddel	Niet-hechtgebonden
Hoeveelheid (oppervlakte - dikte - aantal)	• 265,00 m ² - 1,00 cm - 1 stuk
Totaal volume	2,65 m ³
Identificatiemethode	Vaststelling met monstername
Destructieve handeling voor identificatie	Nee
Opmerking	<p>Om het pleisterwerk te identificeren als niet-asbesthoudend is een monstername van het pleisterwerk verplicht.</p> <p>Locatie staalnames: individuele ruimte: droge ruimte vb: leefruimte / natte ruimte:</p> <p>vb: keuken / stookplaats: cv-ruimte/ traphal: inkom</p> <p>De vermelde oppervlaktes en volumes betreffen een inschatting. Er worden geen rechten verleend aan deze oppervlaktes/volumes. De dikte is een inschatting die voorkomt uit de monstername en is daarom niet altijd representatief.</p>

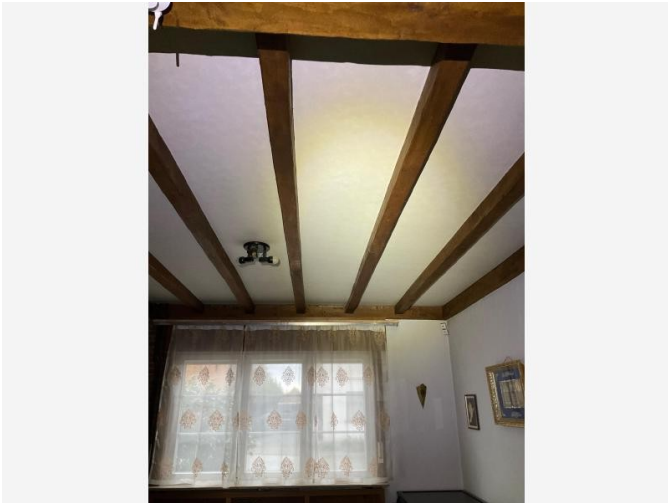
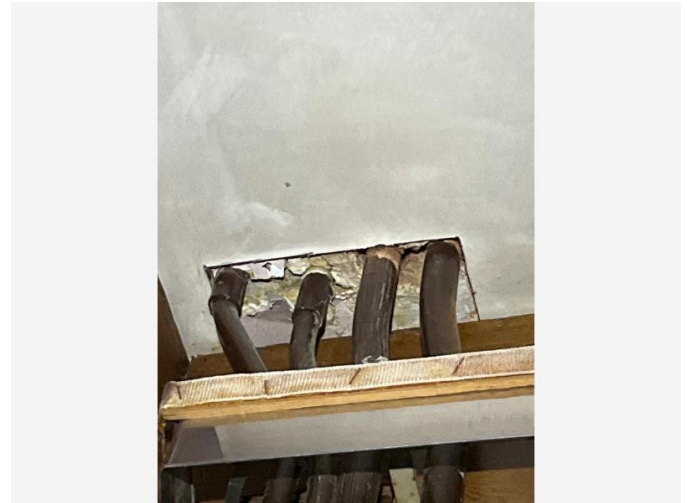
Fiche 12: pleisterwerk plafonds

Geen asbest

#	Type	Referentie	Resultaat
12.1	Mengmonster	2	Geen asbest

Beschrijving	pleisterwerk plafonds
Omgeving	Binnen
Primaire drager	Plafond
Bindmiddel van materiaal	Gips - kalk
Gebondenheid op basis van bindmiddel	Niet-hechtgebonden
Hoeveelheid (oppervlakte - dikte - aantal)	• 130,00 m ² - 1,20 cm - 1 stuk
Totaal volume	1,56 m ³
Identificatiemethode	Vaststelling met monstername
Destructieve handeling voor identificatie	Nee
Opmerking	<p>Om het pleisterwerk te identificeren als niet-asbesthoudend is een monstername van het pleisterwerk verplicht.</p> <p>Locatie staalnames: individuele ruimte: droge ruimte vb: leefruimte / natte ruimte:</p> <p>vb: keuken / stookplaats: cv-ruimte/ traphal: inkom</p> <p>pleisterwerk enkel zichtbaar in inkomhal</p> <p>De vermelde oppervlaktes en volumes betreffen een inschatting. Er worden geen rechten verleend aan deze oppervlaktes/volumes. De dikte is een inschatting die voorkomt uit de monstername en is daarom niet altijd representatief.</p>
