Asbestinventarisatetest

Cobergerstraat 14, 3270 Scherpenheuvel-Zichem

Attestnummer : 20241122-000221.000

Uitgegeven op : 22.11.2024

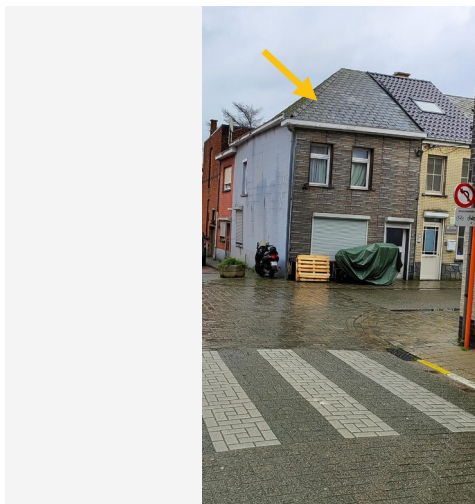
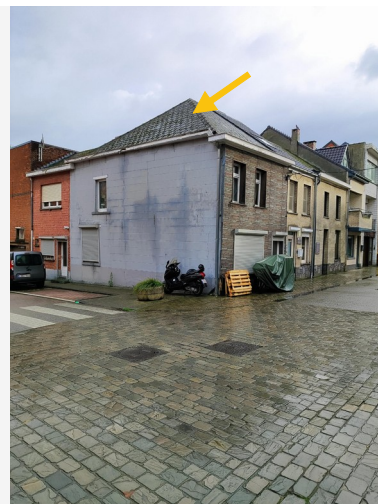
Beschrijving	Type	Actie
1. Dakleien (visueel vastgesteld)	Asbestmateriaal	Dringend verwijderen
3. Open schouw op dak	Beperking	-

Het asbestmateriaal valt onder de mijlpaal van 2034.

Eindbeoordeling materiaalarisico	Hoog materiaalarisico en/of hoge kans op vezelvrijgave
Opmerking	mosgroei

Gebondenheid	Categorie 1: hechtgebonden in oorsprong
Asbestsoort (vezeltype)	Crocidoliet aanwezig
Asbestconcentratie	Laag (< 50%)
Afschermingsgraad van het gehele materiaal	Geheel of deels (ook) vrij aan de binnenlucht
Toestand van het materiaal	Matig beschadigd, matig verweerd

- Verwijder dit asbestmateriaal zo snel mogelijk. Volg de toestand goed op.
- Hemelwater dat afspoelt van asbestcement daken of gevels kan asbestdeeltjes bevatten. Gebruik het enkel voor gesloten circuits (bv. spoelen toiletten). Reinig na het vervangen van het dak of de gevel de dakgoten en regenwaterput of -ton om asbesthoudend sediment of slib te verwijderen
- Voer bijkomende staalname(s) uit.

Indien mogelijk de ondervloer afdekken , leien voorzichtig verwijderen, extra fixeren, niet breken , niet gooien, onmiddellijk verpakken of voorzichtig in container met asbest bag plaatsen.

Indien leien in slechte staat zijn en kans bestaat op breken : Eenvoudige handeling opgeleid personeel , alle werknemer(s) moeten wel beschikken over een opleidingsattest eenvoudige handelingen 8u

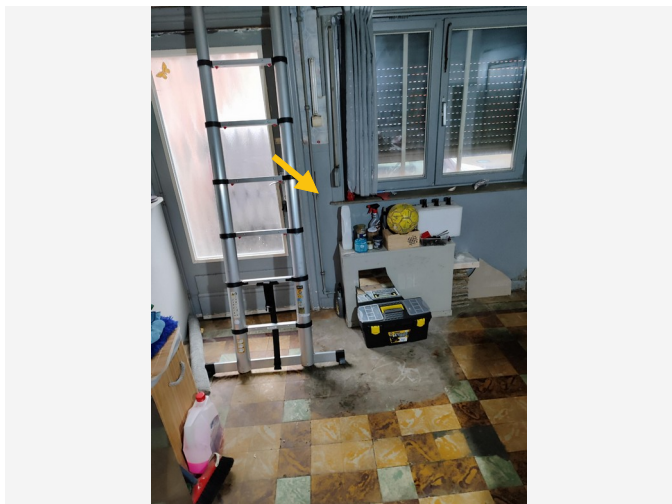
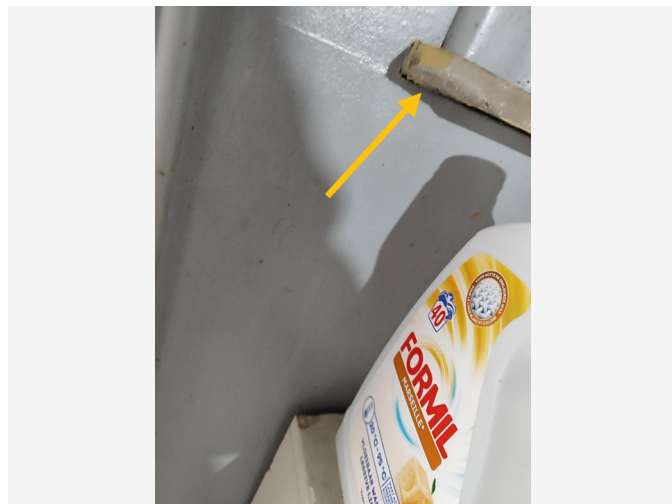
2. Venstertablet/deurdorpel binnen (massal)	Asbestmateriaal	Zorgvuldig beheren
2.1 Code: 6	Puntmonster	-
9. Gevelbekleding	Geen asbest	-
9.1 Code: 3	Puntmonster	-
11. Sierlijst plafond	Geen asbest	-
11.1 Code: 5	Puntmonster	-

Het asbestmateriaal valt onder de mijlpaal van 2040.

Eindbeoordeling materiaalrisico	Laag materiaalrisico en/of verlaagde kans op vezelvrijgave
---------------------------------	--

Gebondenheid	Categorie 1: hechtgebonden in oorsprong
Asbestsoort (vezeltype)	Alleen chrysotiel
Asbestconcentratie	Laag (< 50%)
Afschermingsgraad van het gehele materiaal	Geheel of deels (ook) vrij aan de binnenlucht
Toestand van het materiaal	Licht beschadigd, licht verweerd. Intact calciumsilicaatmateriaal of categorie III 'gebondenheid'

#	Type	Referentie	Resultaat
2.1	Puntmonster	6	Chrysotiel

- Zorg voor een veilig beheer. Vermijd het beschadigen van het asbestmateriaal. Controleer de toestand jaarlijks op wijzigingen.

- Eenvoudige handelingen: mag via doe-het-zelf of door werknemer(s) met opleidingsattest eenvoudige handelingen
EH via doe-het zelf : De dorpels of tabletten kunnen voorzichtig losgebeiteld worden, zonder de toepassing zelf te breken , extra bevochtigen om stof te voorkomen
Standaard dragen van de nodige wegwerp beschermingsmiddelen FFP 3 masker , handschoenen en tyvec CAT III type 5-6

Verpakken in plastic folie en afvoeren naar het containerpark als hechtgebonden asbestafval.

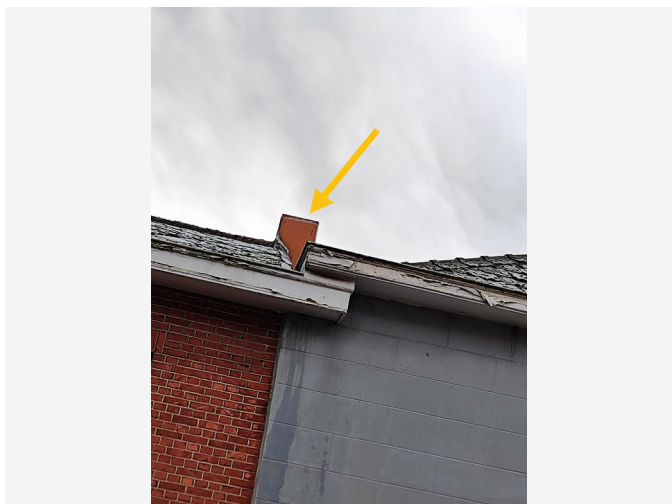
Situeringfoto

Reden: Het te onderzoeken materiaal situeert zich hoger dan 3,50 m te rekenen vanaf een veilige ondergrond

Uitleg van de asbestdeskundige: Bij werken (dak of reiniging schouw) kan een stelling geplaatst worden, het is niet duidelijk of er asbestverdachte materialen aanwezig zijn in de schouw.

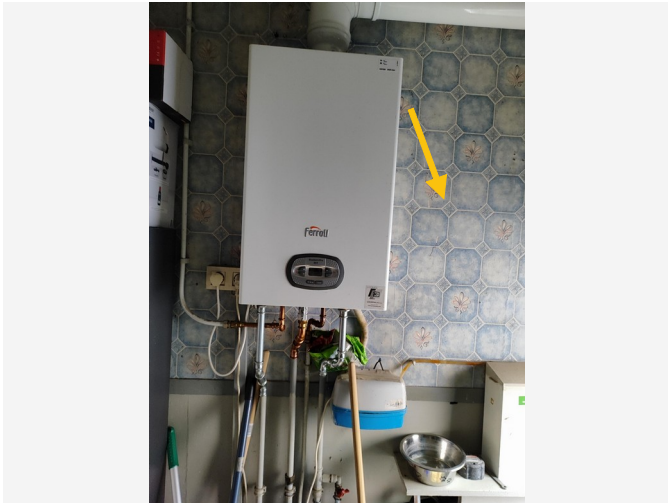
Vrije foto

Er zijn binnenwanden afgewerkt met vals plaatmateriaal .

Het is niet duidelijk of er verdacht pleisterwerk of ander materiaal aanwezig is achter deze valse wanden, het is aangewezen om bijkomend onderzoek uit te voeren bij werken.

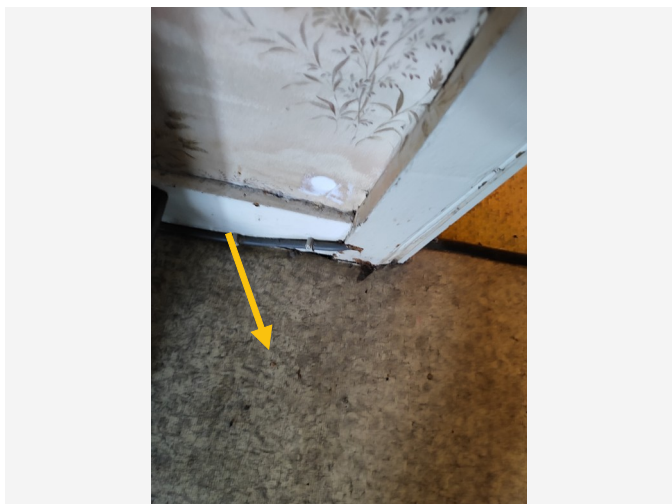
Vrije foto

Volgens expertise kunnen we deze vinyl als niet asbest verdacht beschouwen (soepel en flexibel van structuur.)
(onderkant met jute/koord)

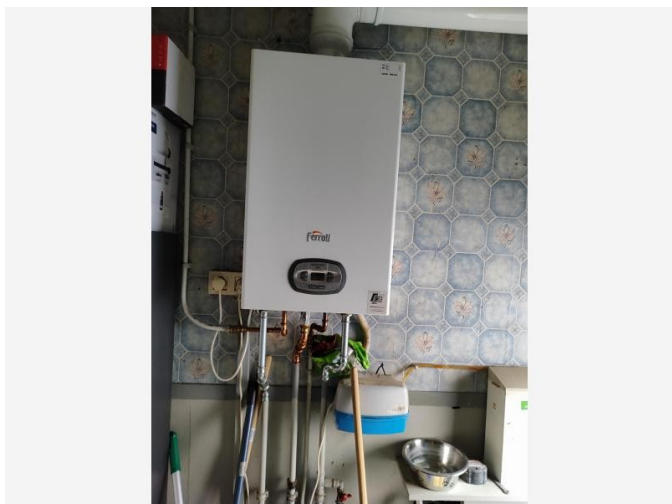
Vrije foto

De cv ketel is van BJ 2015

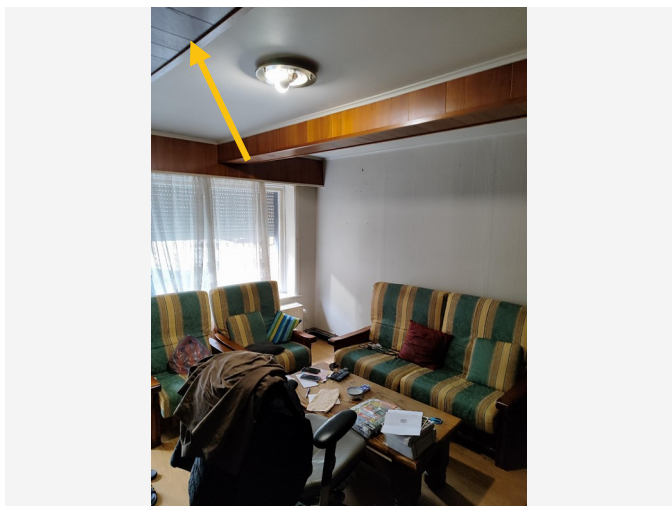
Vrije foto

Er zijn plafonds afgewerkt in plaatmateriaal. Het is niet duidelijk of er pleisterwerk of verdacht materiaal aanwezig is achter deze valse plafonds, het is aangewezen om bijkomend onderzoek uit te voeren bij werken.

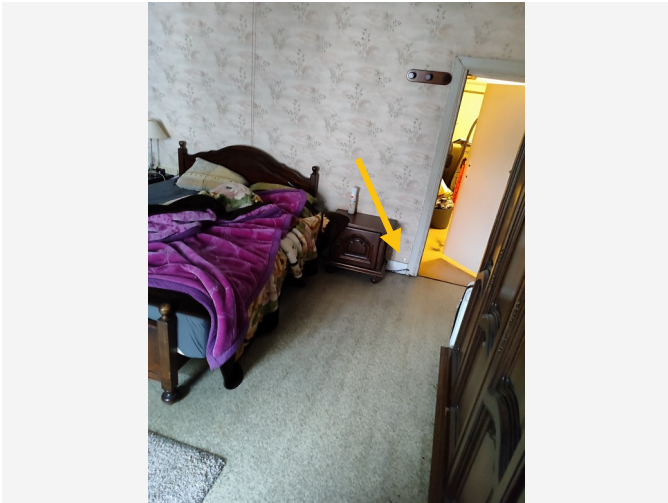
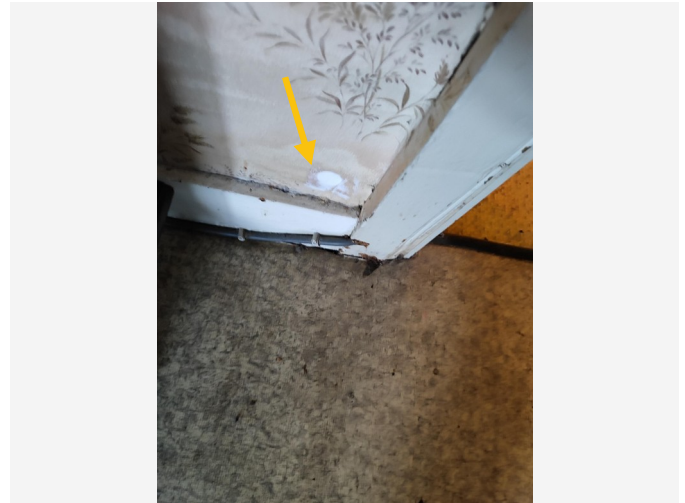
Fiche 8: Muurpleister

Geen asbest

#	Type	Referentie	Resultaat
8.1	Mengmonster	1	Geen asbest

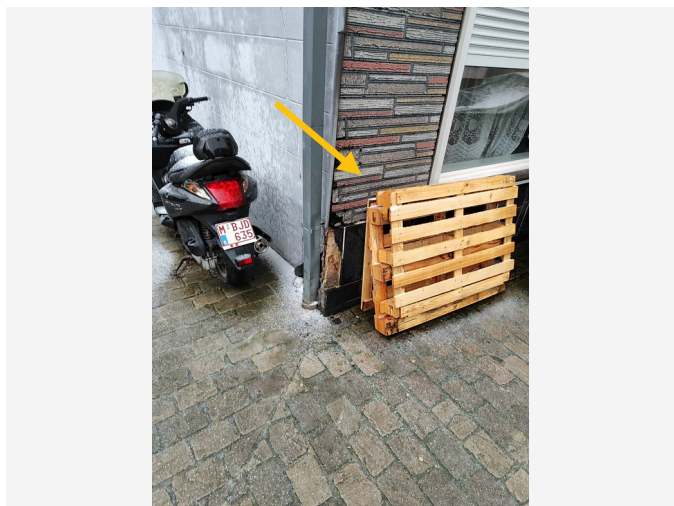
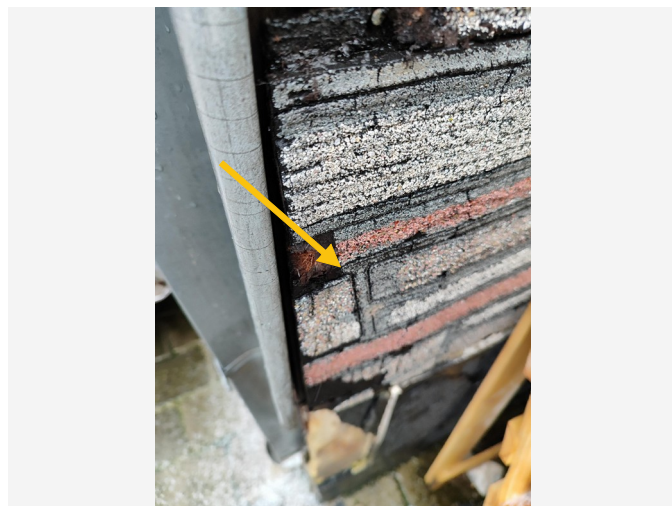
Fiche 9: Gevelbekleding

Geen asbest

#	Type	Referentie	Resultaat
9.1	Puntmonster	3	Geen asbest

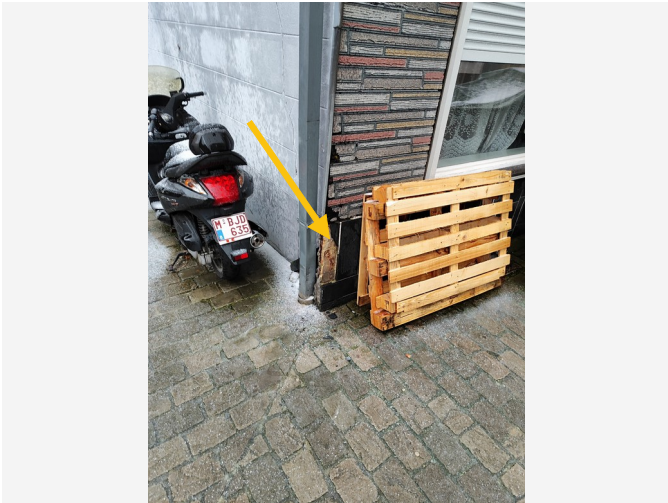
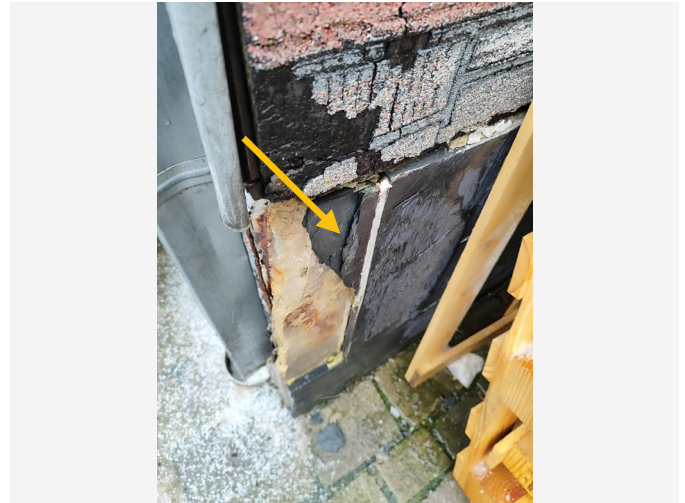
Fiche 10: Plaat gevel onderaan

Geen asbest

#	Type	Referentie	Resultaat
10.1	Puntmonster	2	Geen asbest

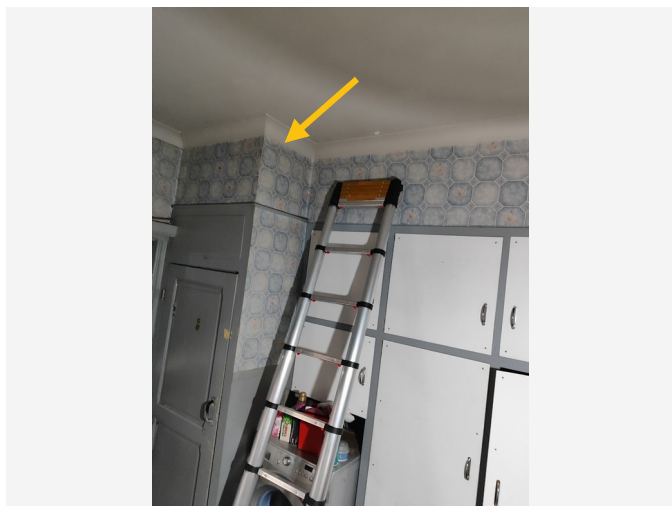
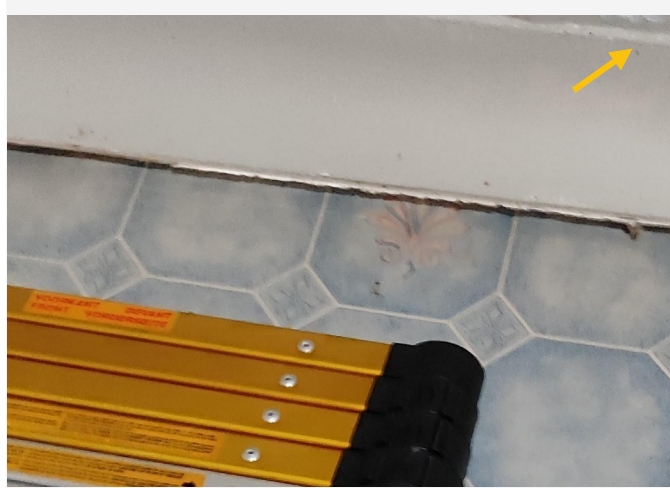
Fiche 11: Sierlijst plafond

Geen asbest

#	Type	Referentie	Resultaat
11.1	Puntmonster	5	Geen asbest

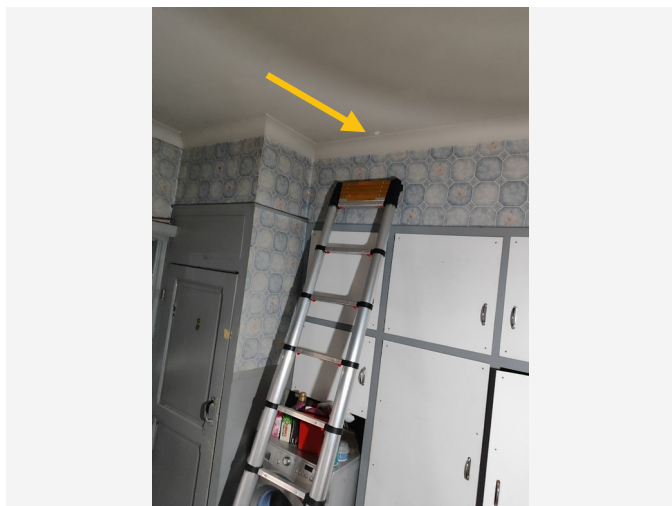
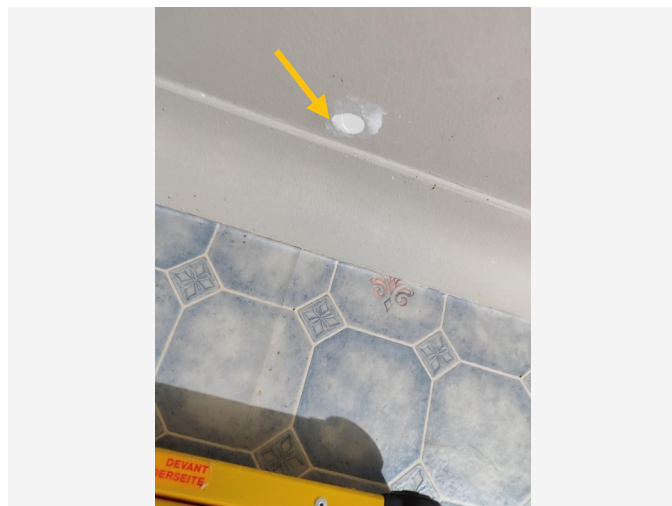
Fiche 12: Plafondpleister

Geen asbest

#	Type	Referentie	Resultaat
12.1	Mengmonster	4	Geen asbest
