Asbestinventarisatetest

Michel Janssensstraat 23, 3270 Scherpenheuvel-Zichem

Attestnummer : 20241101-000052.000

Uitgegeven op : 01.11.2024

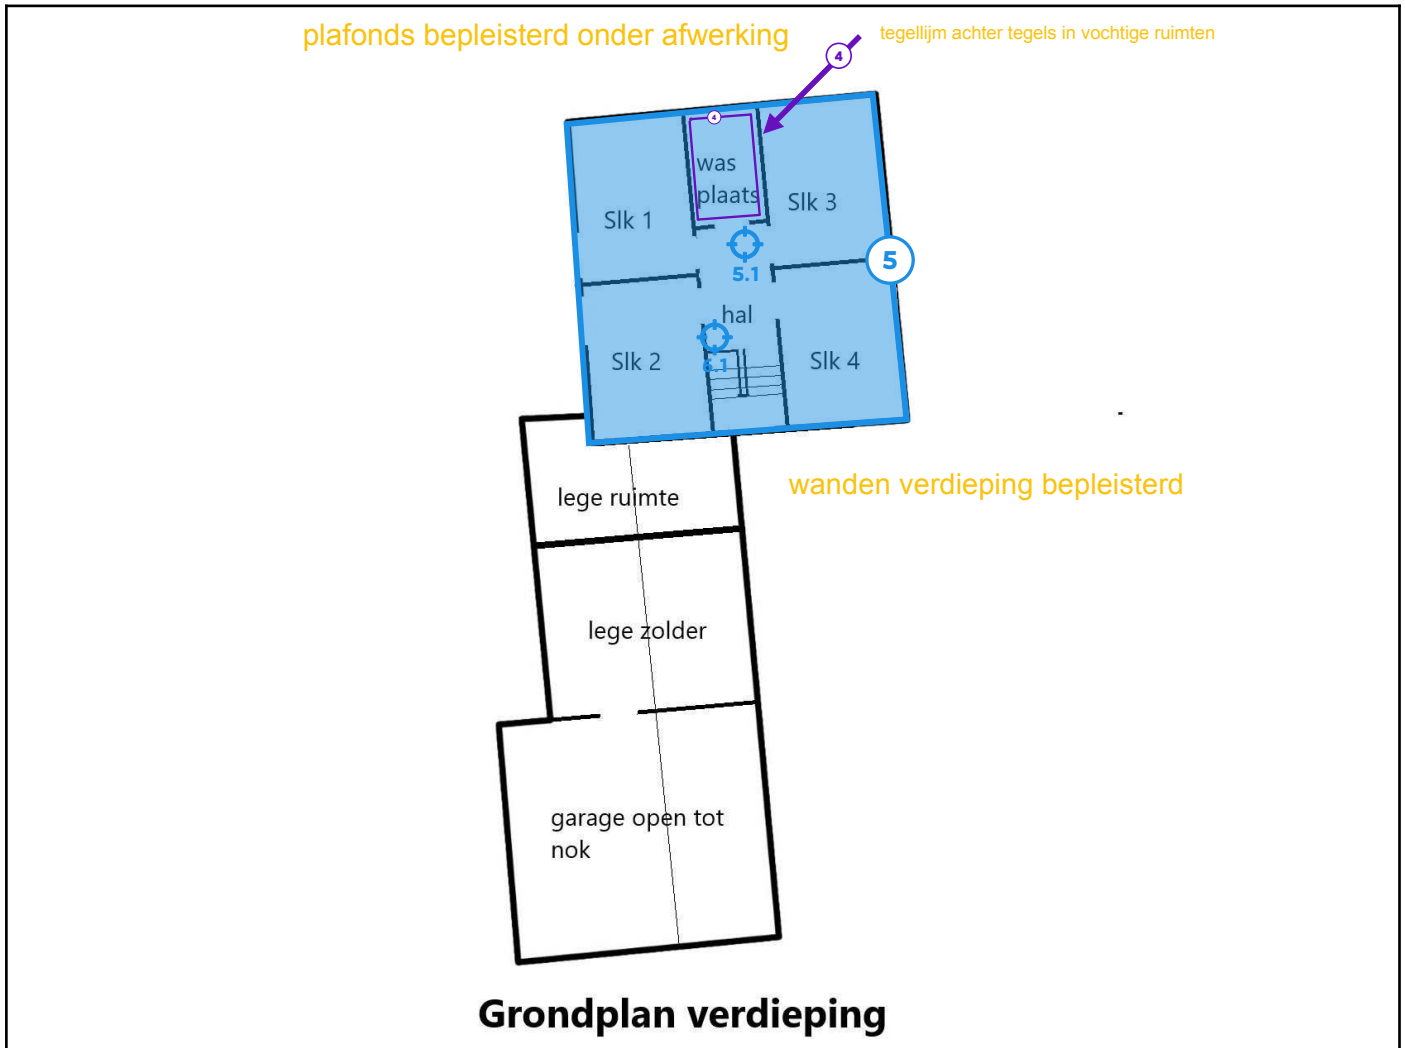
Plan 1.5: verdiep

Beschrijving	Type	Actie
4. tegellijn achter tegels in vochtige ruimtes	Advies	-
5. pleisterwerk plafonds	Geen asbest	-
5.1 Code: 2	Mengmonster	-
6. pleisterwerk wanden	Geen asbest	-
6.1 Code: 1	Mengmonster	-

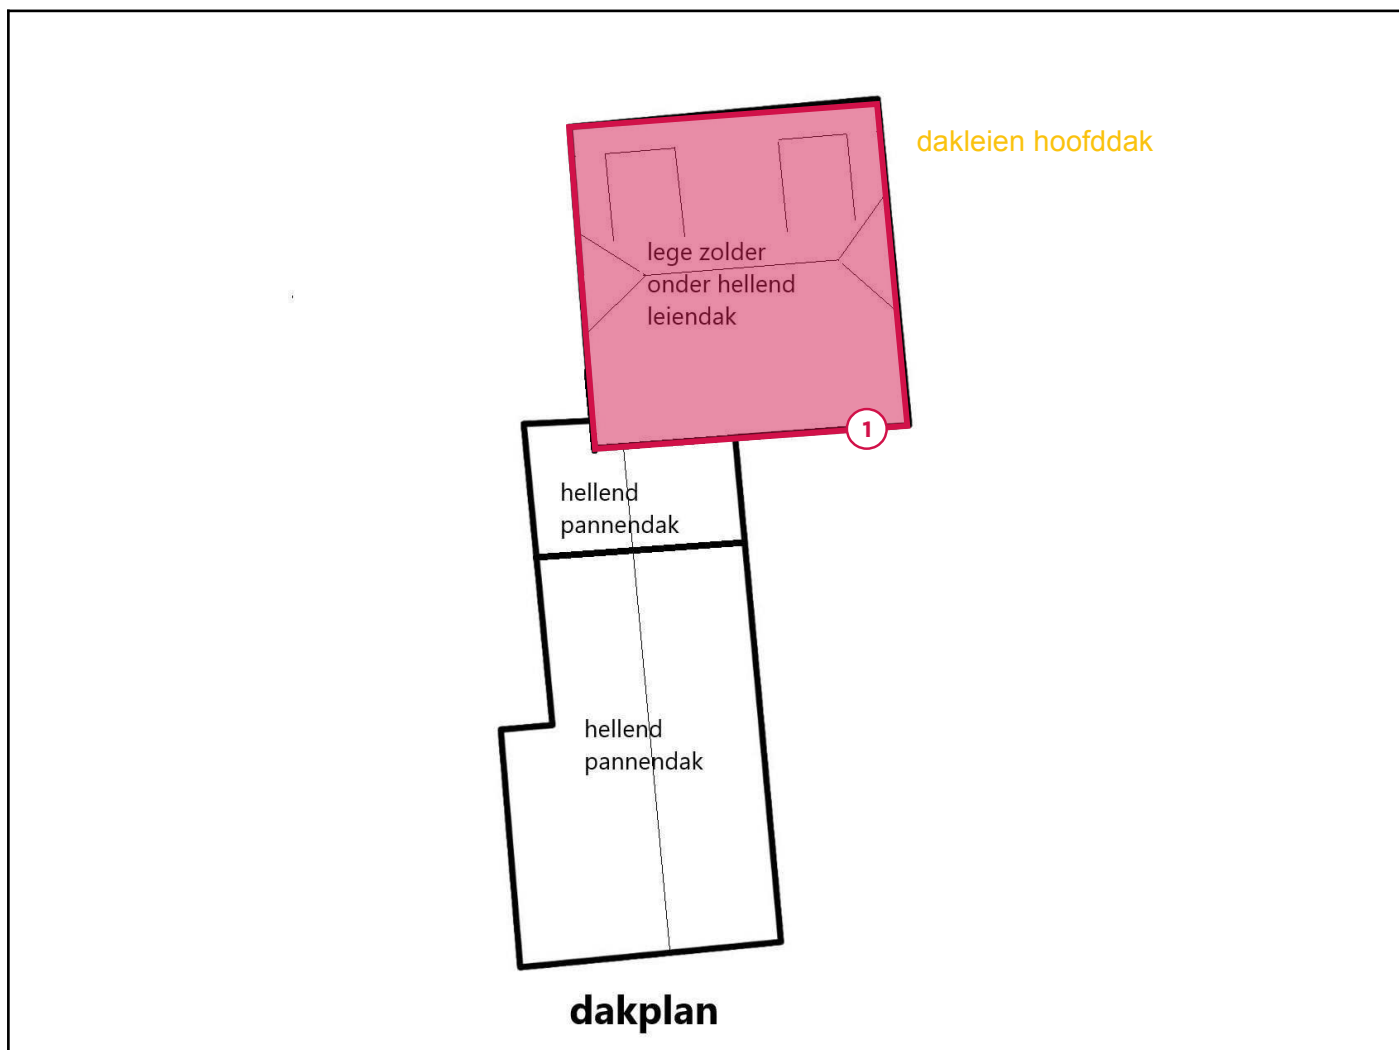
Plan 1.6: dakplan

Beschrijving	Type	Actie
1. Dakleien hoofddak	Asbestmateriaal	Dringend verwijderen

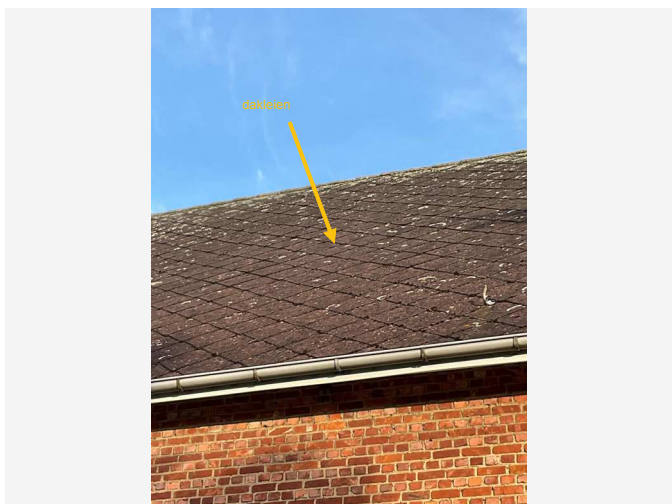
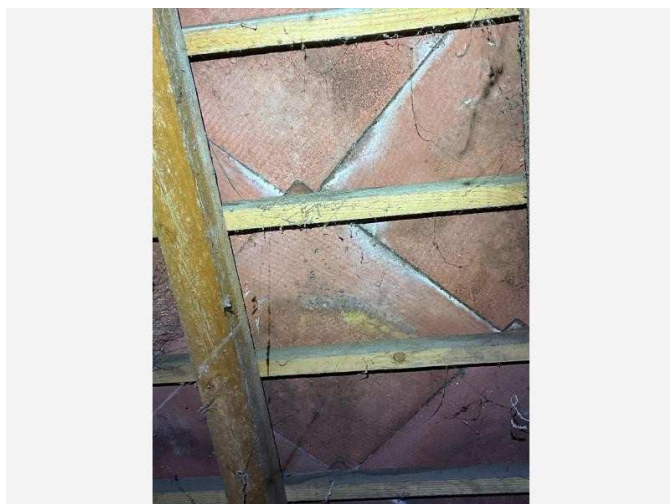
Eindbeoordeling materiaalrisico	Hoog materiaalrisico en/of hoge kans op vezelvrijgave
---------------------------------	---

Gebondenheid	Categorie 1: hechtgebonden in oorsprong
Asbestsoort (vezeltype)	Crocidoliet aanwezig
Asbestconcentratie	Laag (< 50%)
Afschermingsgraad van het gehele materiaal	Geheel of deels (ook) vrij aan de binnenlucht
Toestand van het materiaal	Matig beschadigd, matig verweerd

Beschrijving	Dakleien hoofddak
Omgeving	Buiten
Primaire drager	Schuin dak
Asbestmateriaal	Dak- en gevelbekleding - Lei, shingle
Bindmiddel van asbestmateriaal	Cement
Gebondenheid op basis van bindmiddel	Hecht
Hoeveelheid (oppervlakte - aantal)	<ul style="list-style-type: none">• 120,00 m² - 1 stuk
Totale oppervlakte	120,00 m ²
Eenvoudig bereikbaar	Ja
Bevestigingswijze	<ul style="list-style-type: none">• Genageld, geniet
Identificatiemethode	Vaststelling zonder monstername
Destructieve handeling voor identificatie	Nee

Dringend verwijderen

- Verwijder dit asbestmateriaal zo snel mogelijk. Volg de toestand goed op.

- Eenvoudige handelingen: mag via doe-het-zelf of door werknemer(s) met opleidingsattest eenvoudige handelingen mits inachtnaam van voorgeschreven collectieve en persoonlijke beschermingsmiddelen, zie ook: <https://ovam.vlaanderen.be/voorzorgsmaatregelen-bij-asbestverwijdering>

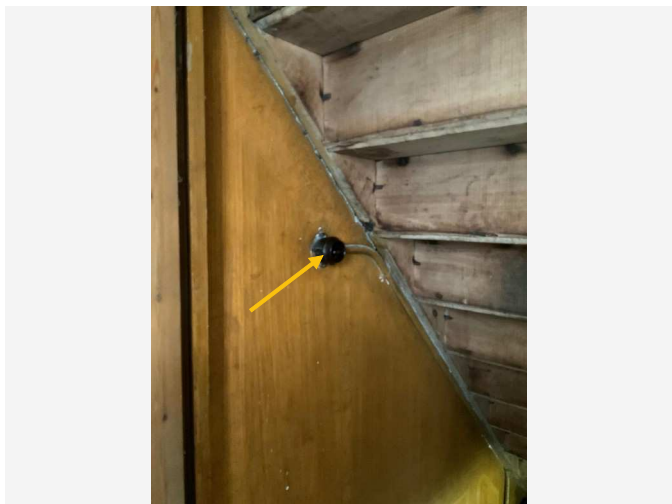
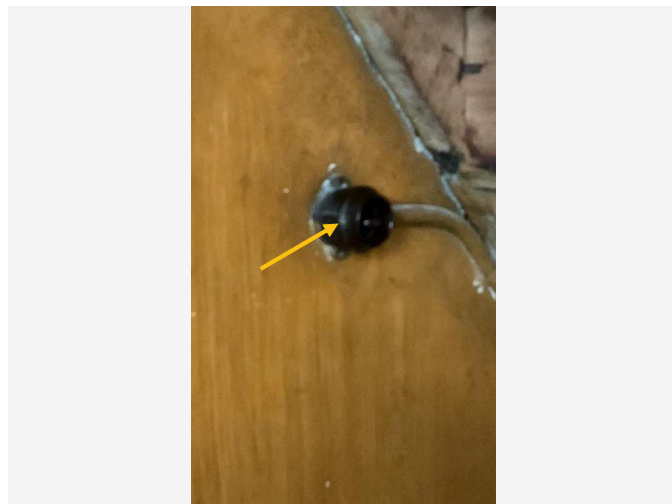
Eindbeoordeling materiaalrisico	Laag materiaalrisico en/of verlaagde kans op vezelvrijgave
---------------------------------	--

Gebondenheid	Categorie 1: hechtgebonden in oorsprong
Asbestsoort (vezeltype)	Crocidoliet aanwezig
Asbestconcentratie	Laag (< 50%)
Afschermingsgraad van het gehele materiaal	Geheel of deels (ook) vrij aan de binnenlucht
Toestand van het materiaal	Onbeschadigd, niet verweerd

Beschrijving	bakelieten schakelaar onder trap
Omgeving	Binnen
Primaire drager	Binnenwand
Asbestmateriaal	Plaat, paneel, tablet - Type Bakeliet
Bindmiddel van asbestmateriaal	Kunststof of -hars
Gebondenheid op basis van bindmiddel	Hecht
Hoeveelheid (oppervlakte - dikte - aantal)	• 0,30 m ² - 0,30 cm - 1 stuk
Totaal volume	< 0,001 m ³
Eenvoudig bereikbaar	Ja
Bevestigingswijze	• Geschroefd
Identificatiemethode	Vaststelling zonder monstername
Destructieve handeling voor identificatie	Nee

Zorgvuldig beheren

- Zorg voor een veilig beheer. Vermijd het beschadigen van het asbestmateriaal. Controleer de toestand jaarlijks op wijzigingen.

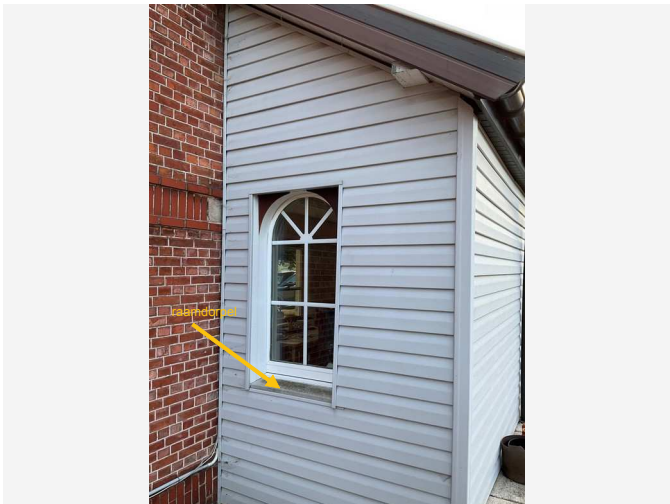
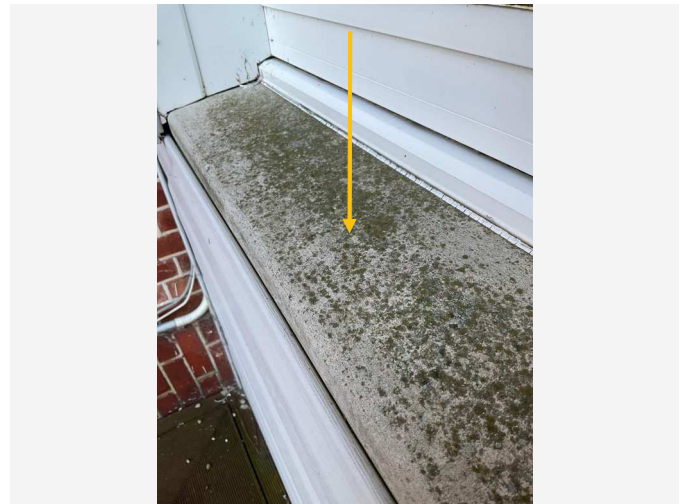
Eindbeoordeling materiaalrisico	Laag materiaalrisico en/of verlaagde kans op vezelvrijgave
---------------------------------	--

Gebondenheid	Categorie 1: hechtgebonden in oorsprong
Asbestsoort (vezeltype)	Crocidoliet aanwezig
Asbestconcentratie	Laag (< 50%)
Afschermingsgraad van het gehele materiaal	Geheel of deels vrij aan de buitenlucht
Toestand van het materiaal	Licht beschadigd, licht verweerd. Intact calciumsilicaatmateriaal of categorie III 'gebondenheid'

Beschrijving	Raamdorpel rechts voor
Omgeving	Buiten
Primaire drager	Wand buitenschil
Asbestmateriaal	Deksteen, muurkap - Hol
Bindmiddel van asbestmateriaal	Cement
Gebondenheid op basis van bindmiddel	Hecht
Hoeveelheid (oppervlakte - dikte - aantal)	• 0,20 m ² - 5,00 cm - 2 stuks
Totaal volume	0,02 m ³
Eenvoudig bereikbaar	Ja
Bevestigingswijze	• Geklemd
Identificatiemethode	Vaststelling zonder monstername
Destructieve handeling voor identificatie	Nee
Opmerking	raamdorpels aan buitenzijde keuken

Zorgvuldig beheren

- Zorg voor een veilig beheer. Vermijd het beschadigen van het asbestmateriaal. Controleer de toestand jaarlijks op wijzigingen.

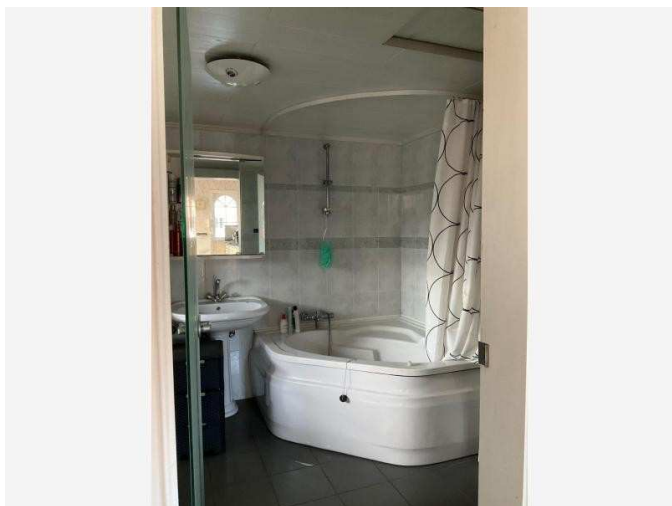
Vrije foto

bij plaatsen van tegels in vochtige ruimtes werd regelmatig asbesthoudende lijm gebruikt, ...
niet-destructieve staalname niet mogelijk,

Identificatiemethode	Redelijk vermoeden
Primaire drager	Binnenwand
(Asbest)materiaal	In-situ afwerkingslagen - Lijm laag

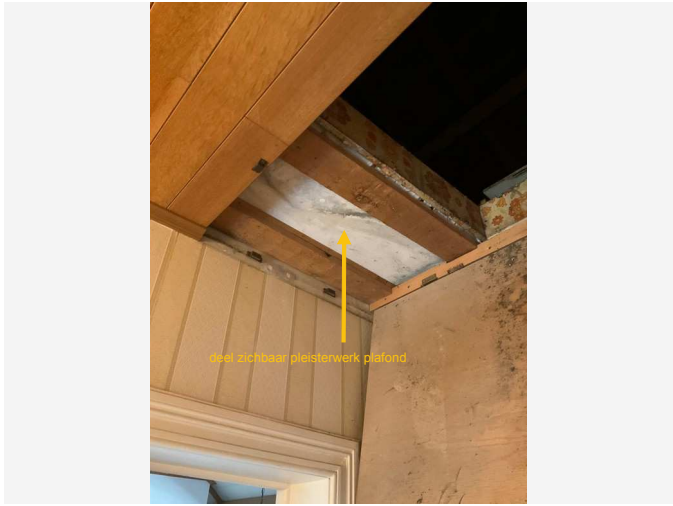
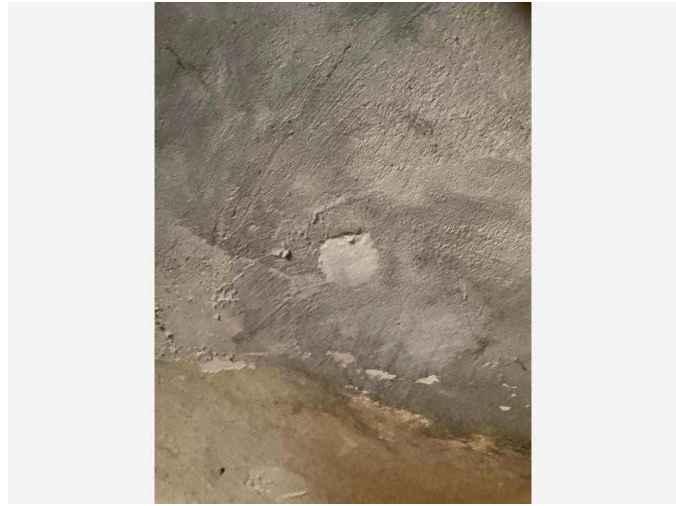
Fiche 5: pleisterwerk plafonds

Geen asbest

#	Type	Referentie	Resultaat
5.1	Mengmonster	2	Geen asbest

Beschrijving	pleisterwerk plafonds
Omgeving	Binnen
Primaire drager	Plafond
Bindmiddel van materiaal	Gips - kalk
Gebondenheid op basis van bindmiddel	Niet-hechtgebonden
Hoeveelheid (oppervlakte - dikte - aantal)	• 50,00 m ² - 1,20 cm - 1 stuk
Totaal volume	0,60 m ³
Identificatiemethode	Vaststelling met monstername
Destructieve handeling voor identificatie	Nee
Opmerking	<p>De hoeveelheid is een schatting en kan afwijken van de werkelijke hoeveelheid. Waar mogelijk wordt staalname uitgevoerd volgens het inspectieprotocol, in een droge ruimte zoals een slaapkamer, in een natte ruimte zoals keuken of badkamer, in een traphal en in een stookruimte.</p> <p>pleisterwerk aanwezig onder allerlei afwerkingsmaterialen, staalname aan zichtbaar deel plafond verdieping !</p>

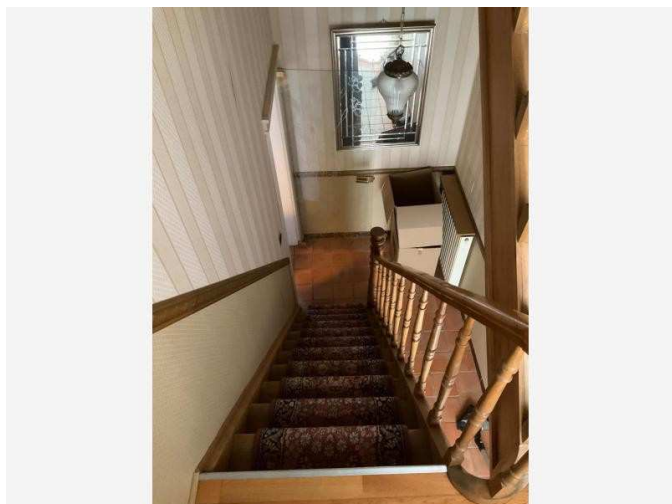
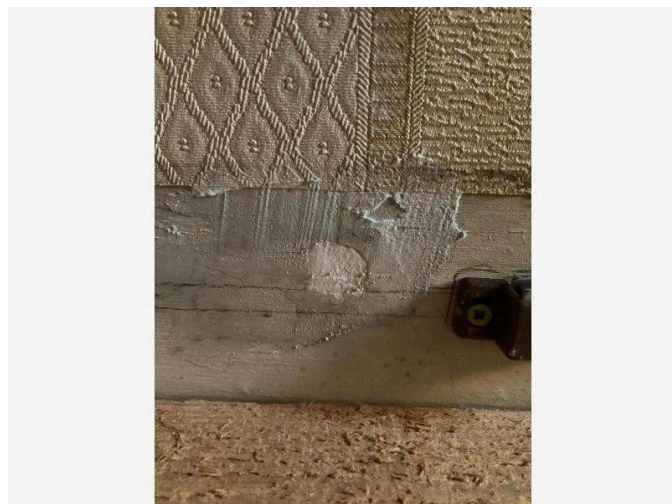
Geen asbest

#	Type	Referentie	Resultaat
6.1	Mengmonster	1	Geen asbest

Beschrijving	pleisterwerk wanden
Omgeving	Binnen
Primaire drager	Binnenwand
Bindmiddel van materiaal	Gips - kalk
Gebondenheid op basis van bindmiddel	Niet-hechtgebonden
Hoeveelheid (oppervlakte - dikte - aantal)	• 244,00 m ² - 1,00 cm - 1 stuk
Totaal volume	2,44 m ³
Identificatiemethode	Vaststelling met monstername
Destructieve handeling voor identificatie	Nee
Opmerking	<p>Om het pleisterwerk te identificeren als niet-asbesthoudend is een monstername van het pleisterwerk verplicht.</p> <p>Locatie staalnames: individuele ruimte: droge ruimte vb: leefruimte / natte ruimte:</p> <p>vb: keuken / stookplaats: cv-ruimte/ traphal: inkom</p> <p>De vermelde oppervlaktes en volumes betreffen een inschatting. Er worden geen rechten verleend aan deze oppervlaktes/volumes. De dikte is een inschatting die voorkomt uit de monstername en is daarom niet altijd representatief.</p>
