# Asbestinventarisat attest

Kapt. M. Cuypersstraat 27, 3271 Scherpenheuvel-Zichem

Attestnummer : 20251025-000050.000

**Niet-asbestveilig**

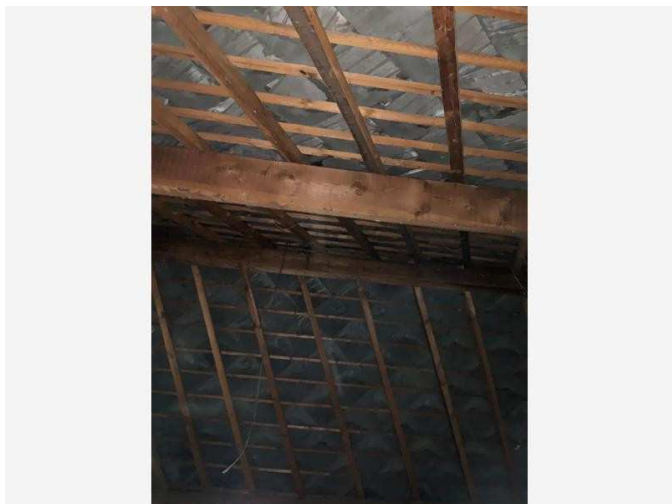
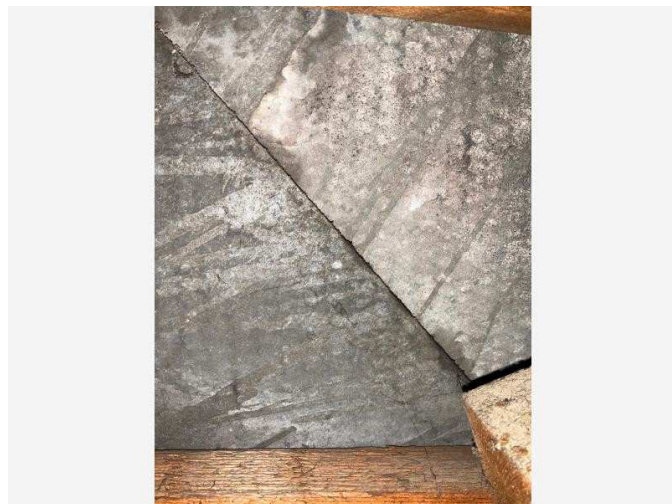
**Dringend verwijderen**

| Eindbeoordeling materiaalarisico | Hoog materiaalarisico en/of hoge kans op vezelvrijgave |

| Asbestsoort (vezeltype) | Crocidoliet aanwezig |
| Toestand van het materiaal | Matig beschadigd, matig verweerd |

| Beschrijving | dakleien |

- Verwijder dit asbestmateriaal zo snel mogelijk. Volg de toestand goed op.
- Hemelwater dat afspoelt van asbestcement daken of gevels kan asbestdeeltjes bevatten. Gebruik het enkel voor gesloten circuits (bv. spoelen toiletten). Reinig na het vervangen van het dak of de gevel de dakgoten en regenwaterput of -ton om asbesthoudend sediment of slib te verwijderen

- Eenvoudige handelingen: mag via doe-het-zelf of door werknemer(s) met opleidingsattest eenvoudige handelingen  
Als dit materiaal verwijderd kan worden zonder het te breken, te beschadigen... , dan mag met dit met eenvoudige handelingen. Vermijd stofvorming en stofverspreiding op elk moment van de werken. Bevochtig of fixeert het materiaal.

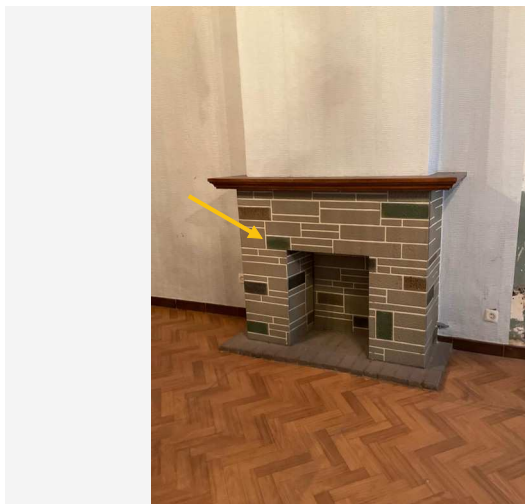
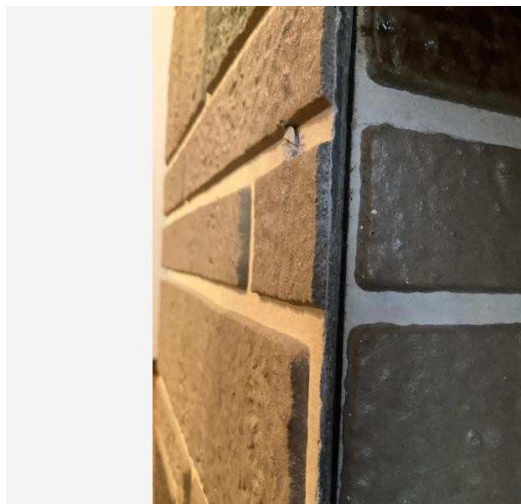
Verwijderen

| Eindbeoordeling materiaalrisico | Verhoogd materiaalrisico en/of verhoogde kans op vezelvrijgave |

| Asbestsoort (vezeltype) | Crocidoliet aanwezig |
| Toestand van het materiaal | Licht beschadigd, licht verweerd. Intact calciumsilicaatmateriaal of categorie III 'gebondenheid' |

| Beschrijving | Menuiserite bekleding haardmantel |

- Verwijder dit asbestmateriaal zo snel mogelijk. Volg de toestand goed op.
- Voer bijkomende staalname(s) uit.

- Eenvoudige handelingen: mag via doe-het-zelf of door werknemer(s) met opleidingsattest eenvoudige handelingen  
Als dit materiaal verwijderd kan worden zonder het te breken, te beschadigen... , dan mag met dit met eenvoudige handelingen. Vermijd stofvorming en stofverspreiding op elk moment van de werken. Bevochtig of fixeert het materiaal.

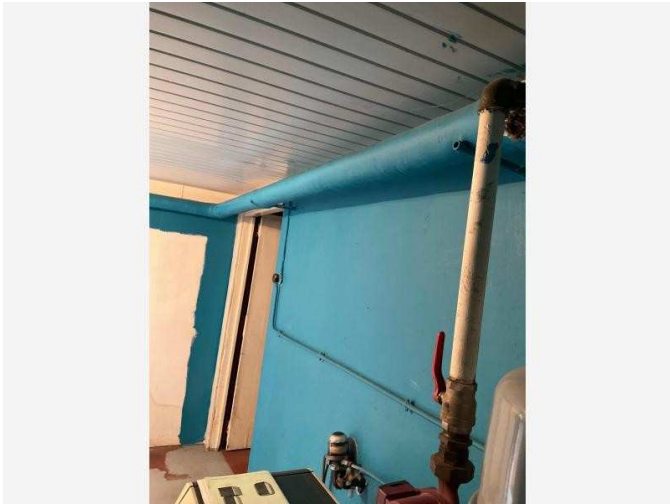
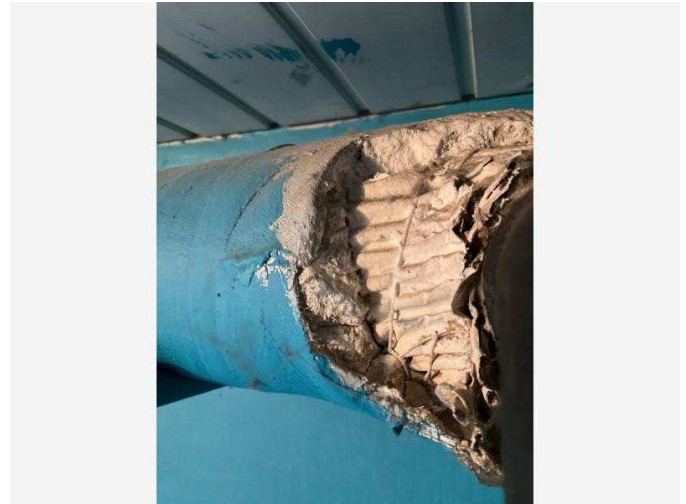
Verwijderen

manipuleren van de buisisolatie brengt vrijwel onmiddellijk vezels vrij in de binnenlucht !

| Eindbeoordeling materiaalrisico | Verhoogd materiaalrisico en/of verhoogde kans op vezelvrijgave |

| Gebondenheid | Categorie 2: niet-hechtgebonden met matrix |
| Asbestsoort (vezeltype) | Amfibool aanwezig, uitgezonderd crocidoliet |
| Asbestconcentratie | Hoog ( $\geq 50\%$ ) |

- Verwijder dit asbestmateriaal zo snel mogelijk. Volg de toestand goed op.

- Hermetische zone (erkend asbestverwijderaar)  
Dit betreft een niet-hechtgebonden asbestmateriaal. Het verwijderen van deze toepassing kan een grote vezelvrijgave tot gevolg hebben. Deze toepassing kan enkel verwijderd worden in een hermetische zone door een erkend asbestverwijderaar..

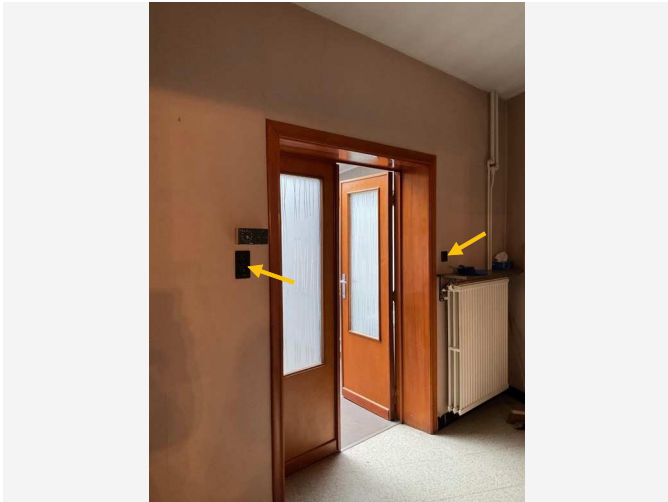
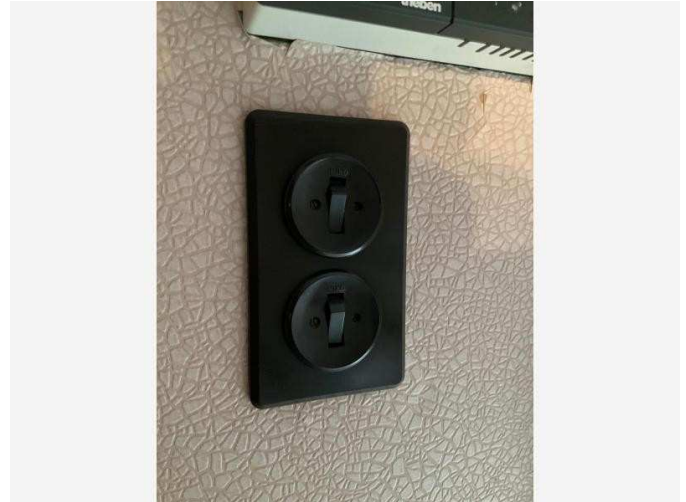
## Fiche 8: bakelieten schakelaar, soketten en contactdoos

Asbestmateriaal

- Eenvoudige handelingen: mag via doe-het-zelf of door werknemer(s) met opleidingsattest eenvoudige handelingen  
Als dit materiaal verwijderd kan worden zonder het te breken, te beschadigen... , dan mag met dit met eenvoudige handelingen. Vermijd stofvorming en stofverspreiding op elk moment van de werken. Bevochtig of fixeer het materiaal.

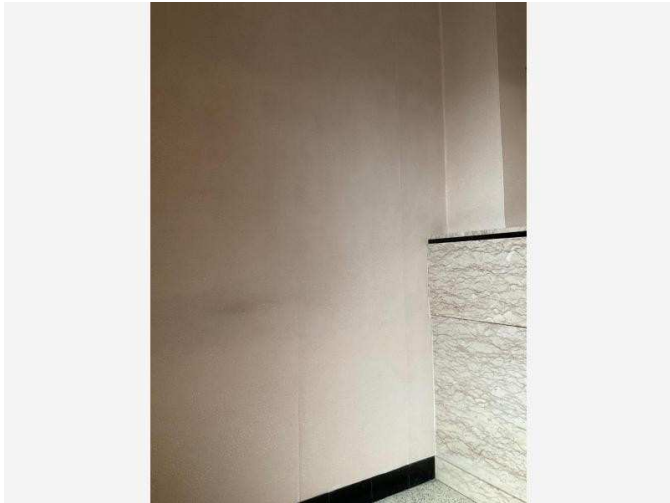
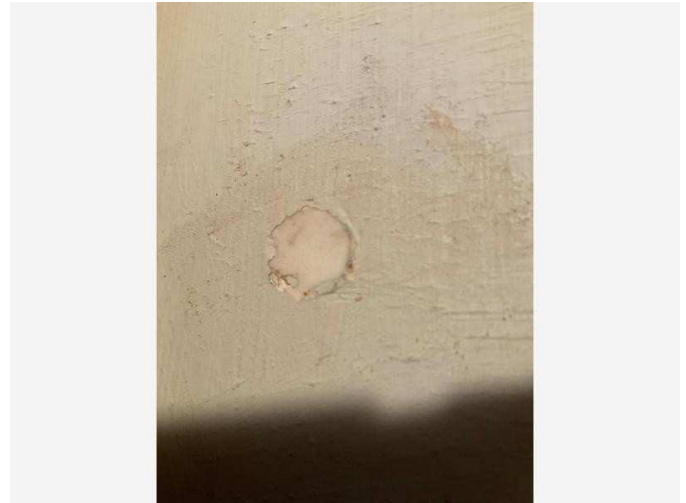
## Fiche 14: pleisterwerk wanden

Geen asbest

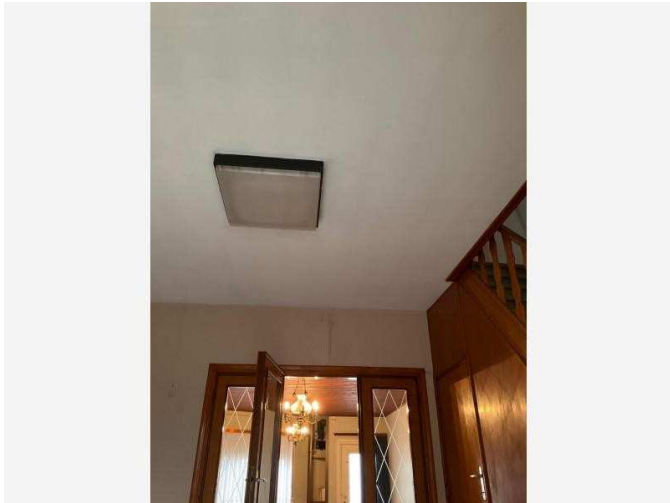
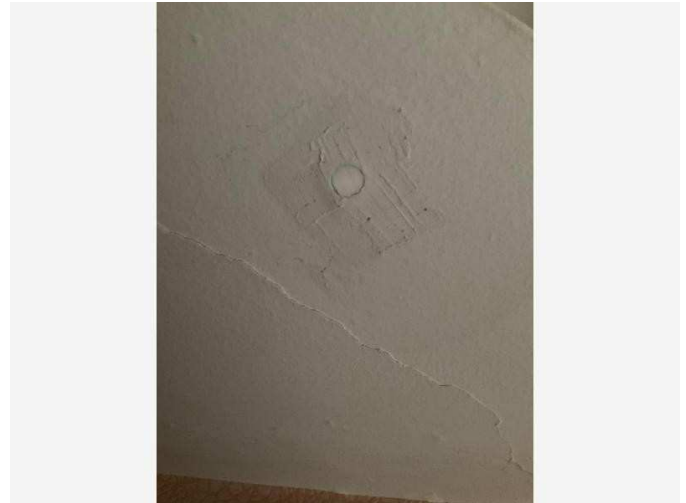
## Fiche 15: pleisterwerk plafonds

Geen asbest
