# Asbestinventarisatattest

Lobbense Molenweg 20, 3270 Scherpenheuvel-Zichem

Attestnummer : 20260411-000110.000

**Niet-asbestveilig**

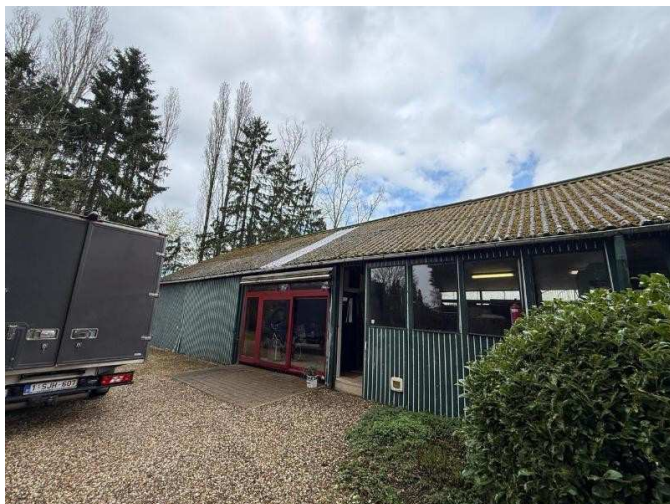
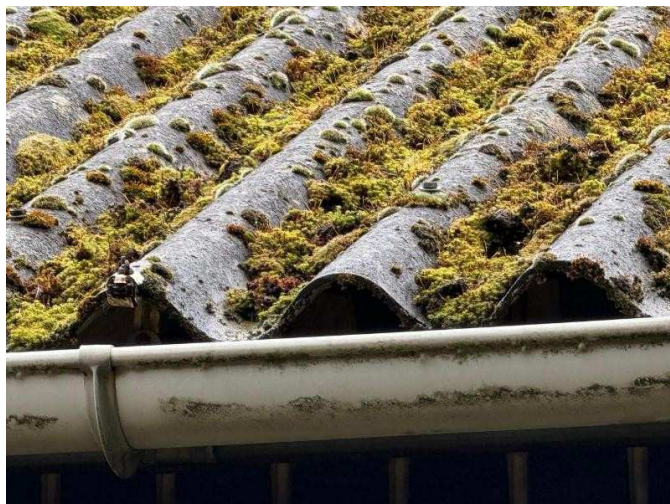
Het asbestmateriaal valt onder de mijlpaal van 2034.

**Dringend verwijderen**

| Eindbeoordeling materiaalarisico | Hoog materiaalarisico en/of hoge kans op vezelvrijgave |

- Verwijder dit asbestmateriaal zo snel mogelijk. Volg de toestand goed op.
- Hemelwater dat afspoelt van asbestcement daken of gevels kan asbestdeeltjes bevatten. Gebruik het enkel voor gesloten circuits (bv. spoelen toiletten). Reinig na het vervangen van het dak of de gevel de dakgoten en regenwaterput of -ton om asbesthoudend sediment of slib te verwijderen

- Eenvoudige handelingen: mag via doe-het-zelf of door werknemer(s) met opleidingsattest eenvoudige handelingen  
Deze toepassing kan door een aannemer die over een opleidingsattest eenvoudige handelingen beschikt of door een particulier (doe-het-zelf), verwijderd worden indien er geen verhoogd risico op vrijgave van asbestvezels (max. concentratie 0,01 vezels/cm<sup>3</sup> - CODEX Art. VI.3-54) ontstaat en de toepassing voorafgaand wordt gefixeerd/bevochtigd; de individuele elementen zonder machinale werktuigen (boormachine, slijpschijf, hogedrukreiniger,...) en zonder breken of gooien een voor een losgemaakt worden; en ten slotte dubbel en luchtdicht verpakt weggevoerd worden naar een erkend afvalpunt (recyclagepark).

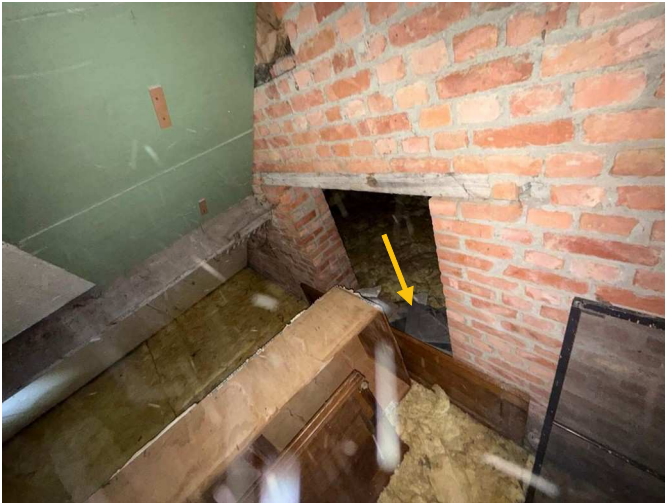
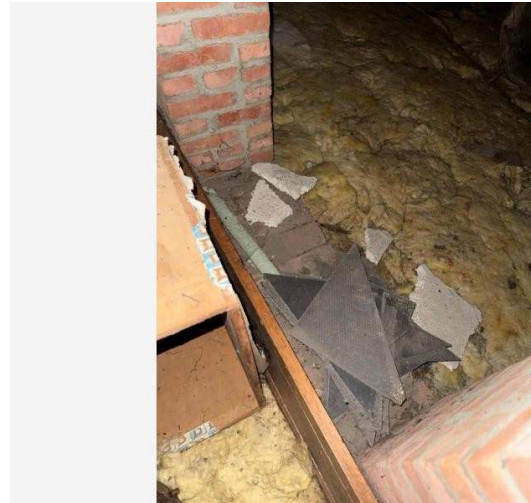
| Identificatiemethode | De asbestdeskundige beoordeelt het materiaal als asbestverdacht en dus asbesthoudend, en dit zonder monstername. |

- Eenvoudige handelingen: mag via doe-het-zelf of door werknemer(s) met opleidingsattest eenvoudige handelingen  
Deze toepassing kan door een aannemer die over een opleidingsattest eenvoudige handelingen beschikt of door een particulier (doe-het-zelf), verwijderd worden indien er geen verhoogd risico op vrijgave van asbestvezels (max. concentratie 0,01 vezels/cm<sup>3</sup> - CODEX Art. VI.3-54) ontstaat en de toepassing voorafgaand wordt gefixeerd/bevochtigd; de individuele elementen zonder machinale werktuigen (boormachine, slijpschijf, hogedrukreiniger,...) en zonder breken of gooien een voor een losgemaakt worden; en ten slotte dubbel en luchtdicht verpakt weggevoerd worden naar een erkend afvalpunt (recyclagepark).

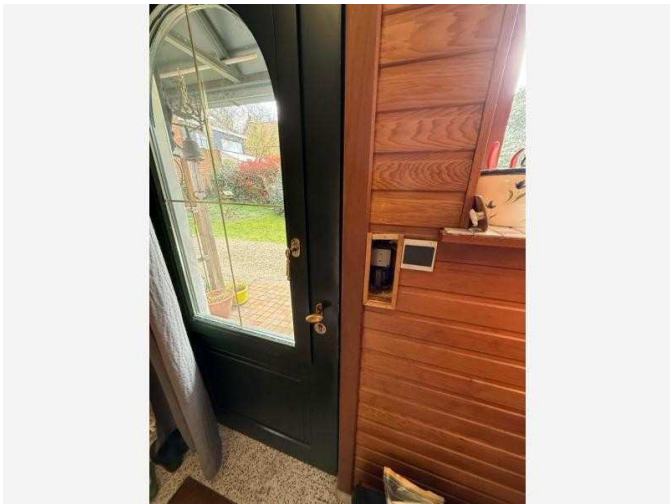
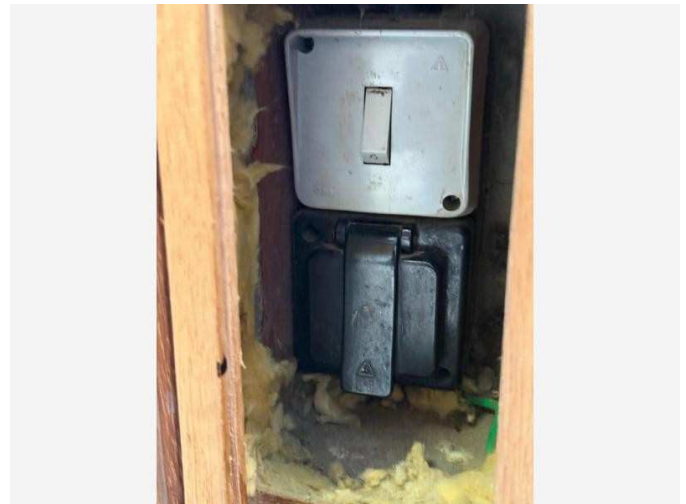
| Identificatiemethode | <p>De asbestdeskundige beoordeelt het materiaal als asbestverdacht en dus asbesthoudend, en dit zonder monstername.</p> <p>Motivatie: De monstername brengt andere schade aan dan schade die inherent is aan de monstername.</p> |
| Opmerking | De hoeveelheid is een zo nauwkeurig mogelijke opmeting. Hieraan kunnen evenwel geen rechten worden ontleend. Monstername niet uitgevoerd wegens risico op beschadiging van een elektrisch component en mogelijke blootstelling aan spanning of storingen in de elektrische installatie. |

- Eenvoudige handelingen: mag via doe-het-zelf of door werknemer(s) met opleidingsattest eenvoudige handelingen  
Deze toepassing kan door een aannemer die over een opleidingsattest eenvoudige handelingen beschikt of door een particulier (doe-het-zelf), verwijderd worden indien er geen verhoogd risico op vrijgave van asbestvezels (max. concentratie 0,01 vezels/cm<sup>3</sup> - CODEX Art. VI.3-54) ontstaat en de toepassing voorafgaand wordt gefixeerd/bevochtigd; de individuele elementen zonder machinale werktuigen (boormachine, slijpschijf, hogedrukreiniger,...) en zonder breken of gooien een voor een losgemaakt worden; en ten slotte dubbel en luchtdicht verpakt weggevoerd worden naar een erkend afvalpunt (recyclagepark).

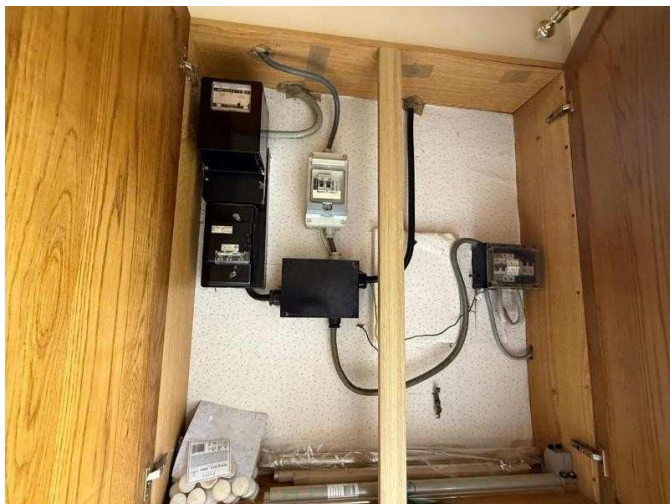
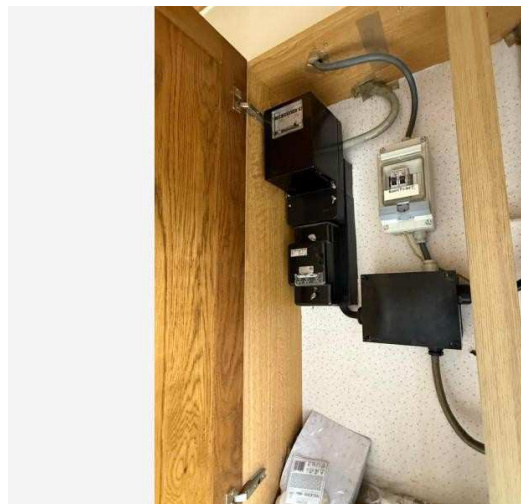
| Opmerking | De hoeveelheid is een zo nauwkeurig mogelijke opmeting. Hieraan kunnen evenwel geen rechten worden ontleend. Monstername niet uitgevoerd wegens risico op beschadiging van een elektrisch component en mogelijke blootstelling aan spanning of storingen in de elektrische installatie. |

- Eenvoudige handelingen: mag via doe-het-zelf of door werknemer(s) met opleidingsattest eenvoudige handelingen  
Te verwijderen door de netbeheerder. Deze toepassing kan door een werknemer die over een opleidingsattest eenvoudige handelingen beschikt verwijderd worden indien er geen verhoogd risico op vrijgave van asbestvezels (max. concentratie 0,01 vezels/cm<sup>3</sup> - CODEX Art. VI.3-54) ontstaat en de toepassing voorafgaand wordt gefixeerd/bevochtigd; de individuele elementen zonder machinale werktuigen (boormachine, slijpschijf, hogedrukreiniger,...) en zonder breken of gooien een voor een losgemaakt worden; en ten slotte dubbel en luchtdicht verpakt weggevoerd worden naar een erkend afvalpunt (recyclagepark).

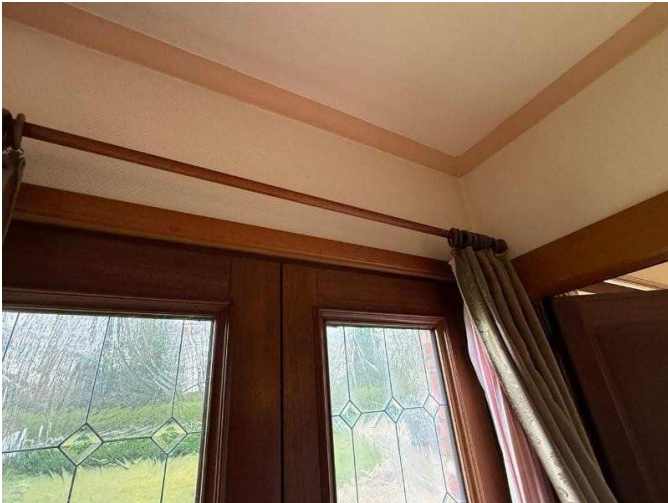
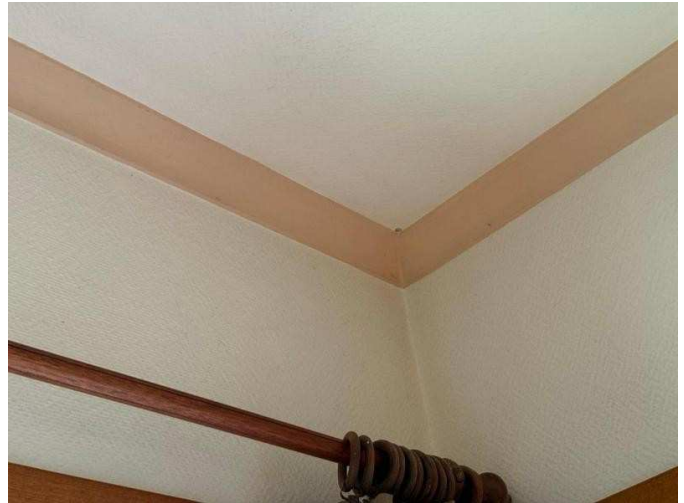
## Fiche 21: Pleisterwerk plafonds

Geen asbest

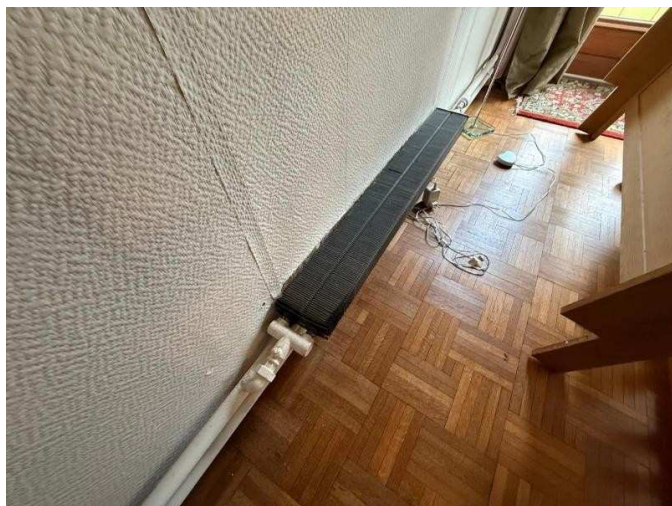
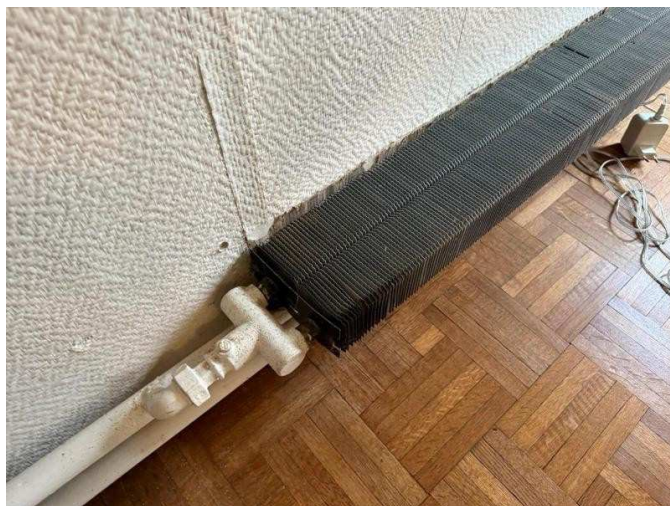
## Fiche 22: Pleisterwerk wanden

Geen asbest

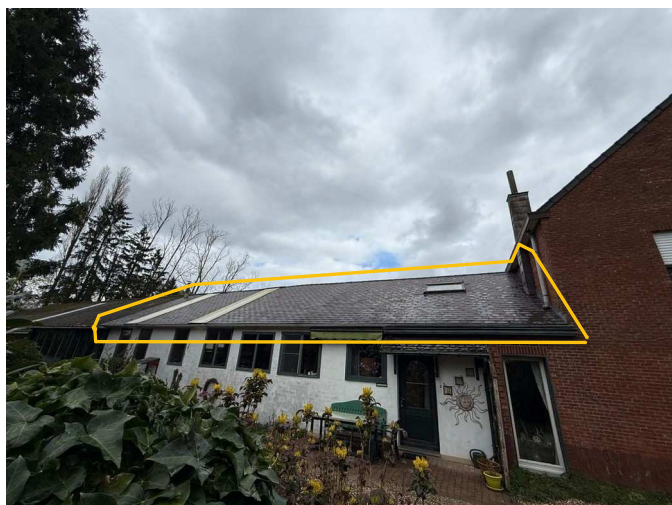
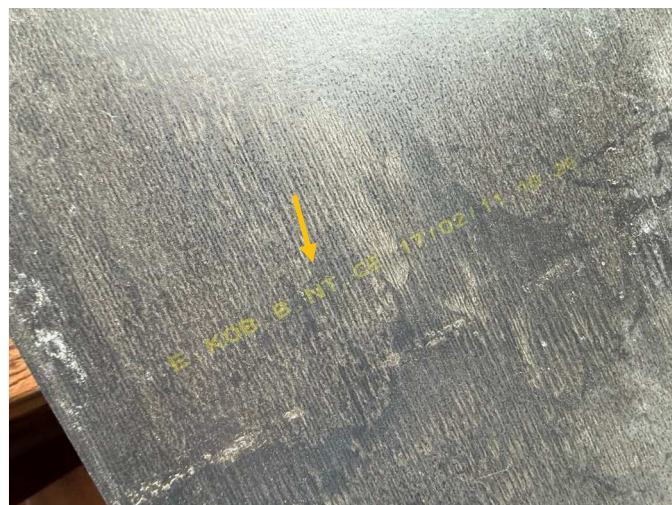
### Fiche 25: Dakbedekking bestaande uit NT Leien

| Beschrijving | Notitie | Terug te vinden op plannen |
|---|---|---|
| Fiche 25: Dakbedekking bestaande uit NT Leien | De dakbedekking is niet-asbestverdacht. Ze bestaat uit leien Nieuwe Technologie. | Plan 1.3: GV Dak |
