# Asbestinventarisatetest

Bredestraat 188, 3293 Diest

Attestnummer : 20260519-000260.000

**Niet-asbestveilig**

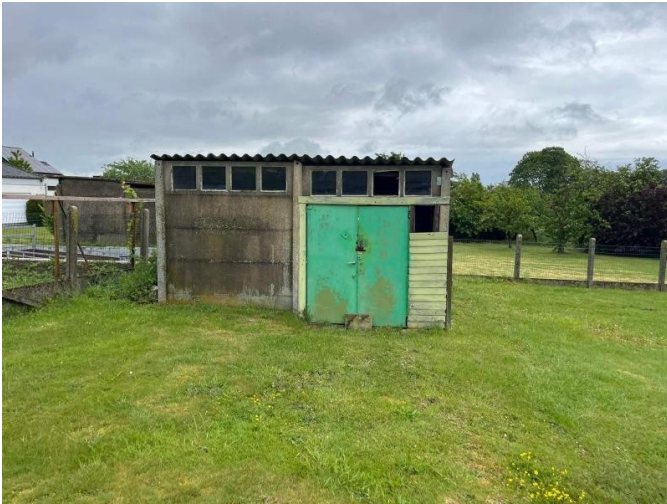
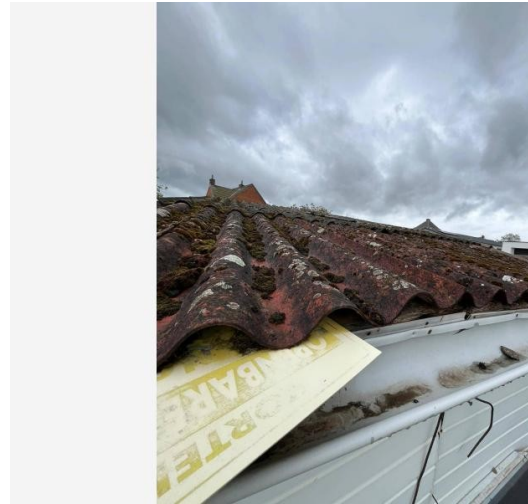
Het asbestmateriaal valt onder de mijlpaal van 2034.

**Dringend verwijderen**

| Eindbeoordeling materiaalrisico | Hoog materiaalrisico en/of hoge kans op vezelvrijgave |

| Gebondenheid | Categorie 1: hechtgebonden in oorsprong |
| Asbestsoort (vezeltype) | Crocidoliet aanwezig |
| Asbestconcentratie | Laag (< 50%) |
| Toestand van het materiaal | Matig beschadigd, matig verweerd |

| Beschrijving | Golfplaten dakbedekking tuinhuis |

- Verwijder dit asbestmateriaal zo snel mogelijk. Volg de toestand goed op.
- Hemelwater dat afspoelt van asbestcement daken of gevels kan asbestdeeltjes bevatten. Gebruik het enkel voor gesloten circuits (bv. spoelen toiletten). Reinig na het vervangen van het dak of de gevel de dakgoten en regenwaterput of -ton om asbesthoudend sediment of slib te verwijderen
- Voer bijkomende staalname(s) uit.

- Eenvoudige handelingen: mag via doe-het-zelf of door werknemer(s) met opleidingsattest eenvoudige handelingen  
Als dit materiaal verwijderd kan worden zonder het te breken, te beschadigen... , dan mag met dit met eenvoudige handelingen.  
Vermijd stofvorming en stofverspreiding op elk moment van de werken. Bevochtig of fixeer het materiaal.  
Het gebruik van sneldraaiende werktuigen (boormachine, slijpschijf, hogedrukreiniger...) is verboden.  
Zorg voor gepaste persoonlijke beschermingsmiddelen: minimaal FFP3-mondmasker (EN 149),

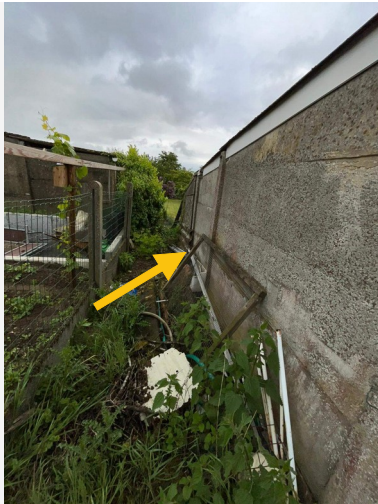
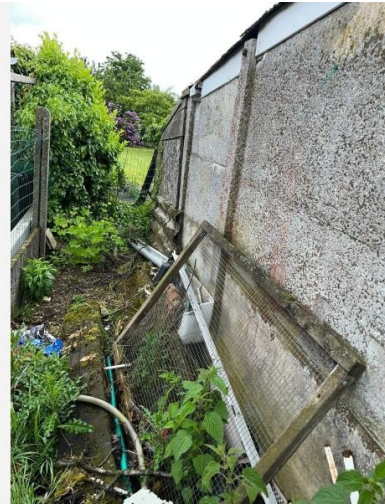
Het asbestmateriaal valt onder de mijlpaal van 2034.

**Dringend verwijderen**

| Eindbeoordeling materiaalarisico | Hoog materiaalarisico en/of hoge kans op vezelvrijgave |

| Gebondenheid | Categorie 2: niet-hechtgebonden met matrix |
| Asbestsoort (vezeltype) | Crocidoliet aanwezig |
| Asbestconcentratie | Hoog ( $\geq 50\%$ ) |
| Toestand van het materiaal | Matig beschadigd, matig verweerd |

| Beschrijving | Golfplaten tegen gevels (sidings) |

- Verwijder dit asbestmateriaal zo snel mogelijk. Volg de toestand goed op.
- Voer bijkomende staalname(s) uit.

- Eenvoudige handelingen: mag via doe-het-zelf of door werknemer(s) met opleidingsattest eenvoudige handelingen  
Als dit materiaal verwijderd kan worden zonder het te breken, te beschadigen... , dan mag met dit met eenvoudige handelingen.  
Vermijd stofvorming en stofverspreiding op elk moment van de werken. Bevochtig of fixeer het materiaal.  
Het gebruik van sneldraaiende werktuigen (boormachine, slijpschijf, hogedrukreiniger...) is verboden.  
Zorg voor gepaste persoonlijke beschermingsmiddelen: minimaal FFP3-mondmasker (EN 149), wegwerpovertuig met kap (minimaal Cat III, type 5/6), wegwerphandschoenen en overschoenen of afspoelbaar schoeisel.  
Afval: particulieren kunnen dit dubbel en luchtdicht verpakt aanbieden bij hun recyclagepark (raadpleeg de

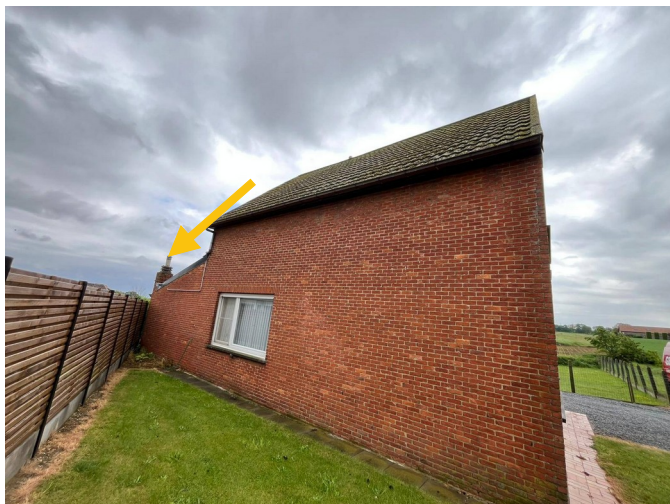
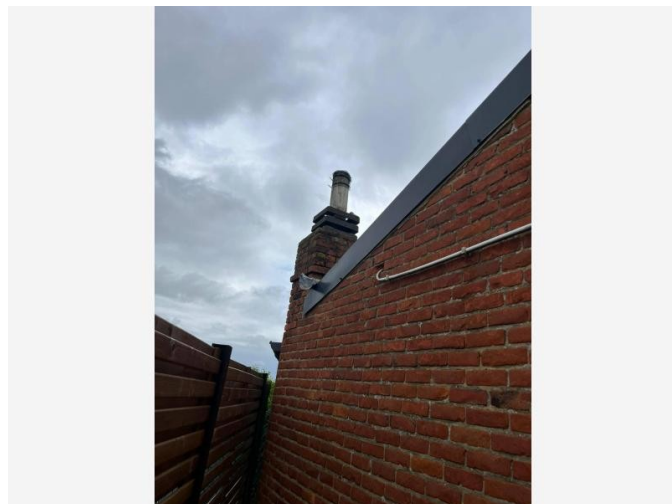
Het asbestmateriaal valt onder de mijlpaal van 2034.

Verwijderen

| Eindbeoordeling materiaalrisico | Laag materiaalrisico en/of verlaagde kans op vezelvrijgave |

| Gebondenheid | Categorie 1: hechtgebonden in oorsprong |
| Asbestsoort (vezeltype) | Crocidoliet aanwezig |
| Asbestconcentratie | Laag (< 50%) |
| Toestand van het materiaal | Licht beschadigd, licht verweerd. Intacte calciumsilicaatplaat of materiaal met categorie 3-gebondenheid |

| Beschrijving | Rookgaskanaal |
| Opmerking | <p>Enkel het zichtbare gedeelte van het rookgaskanaal werd genoteerd bij de hoeveelheid.</p> <p>Het is onduidelijk of de buis doorloopt in de schouw.</p> <p>Het betreft een (ruwe) schatting van de hoeveelheid.</p> |

- Verwijder dit asbestmateriaal zo snel mogelijk. Volg de toestand goed op.
- Voer bijkomende staalname(s) uit.

- Eenvoudige handelingen: mag via doe-het-zelf of door werknemer(s) met opleidingsattest eenvoudige handelingen  
Als dit materiaal verwijderd kan worden zonder het te breken, te beschadigen... , dan mag met dit met eenvoudige handelingen.  
Vermijd stofvorming en stofverspreiding op elk moment van de werken. Bevochtig of fixeer het materiaal.  
Het gebruik van sneldraaiende werktuigen (boormachine, slijpschijf, hogedrukreiniger...) is verboden.  
Zorg voor gepaste persoonlijke beschermingsmiddelen: minimaal FFP3-mondmasker (EN 149), wegwerpoverall met kap (minimaal Cat III, type 5/6), wegwerphandschoenen en overschoenen of afspoelbaar schoeisel.  
Afval: particulieren kunnen dit dubbel en luchtdicht verpakt aanbieden bij hun recyclagepark (raadpleeg de

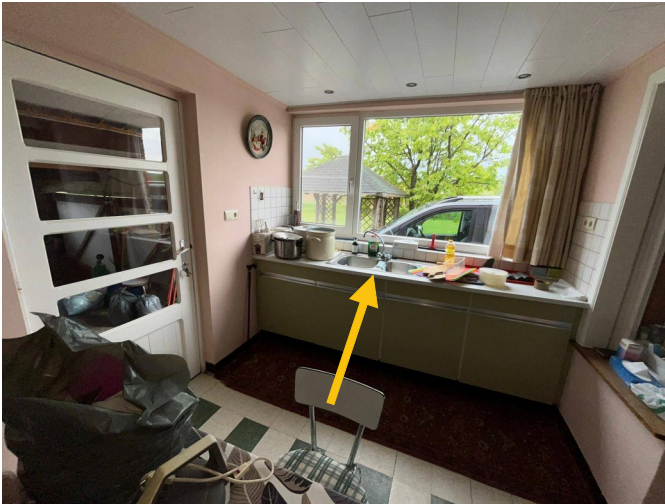
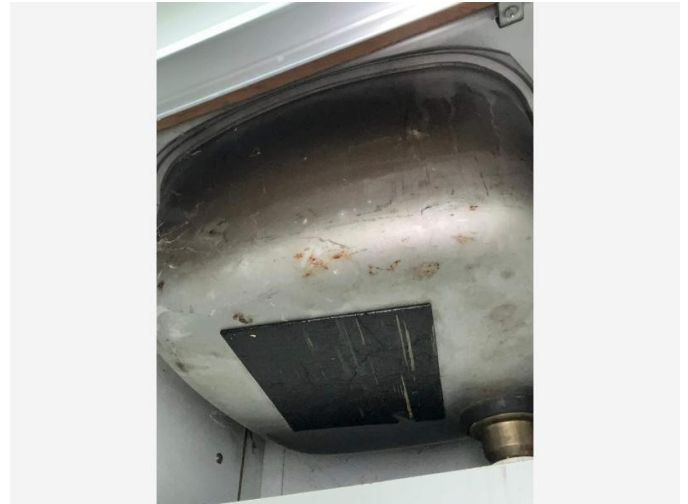
Het asbestmateriaal valt onder de mijlpaal van 2040.

Vermijd stofvorming en stofverspreiding op elk moment van de werken. Bevochtig of fixeer het materiaal.

- **Hermetische zone (erkend asbestverwijderaar)**  
Dit betreft een hechtgebonden asbestmateriaal dat bij de verwijdering hoogstwaarschijnlijk gebroken of gescheurd zal worden. Het verwijderen van deze toepassing kan een grote vezelvrijgave tot gevolg hebben. Deze toepassing kan dan enkel verwijderd worden in een hermetische zone door een erkend asbestverwijderaar. Wij raden echter aan om dit met de drager en al te verwijderen in eenvoudige handelingen daar de kostprijs voor een hermetische zone te hoog zal zijn in functie van deze toepassing.

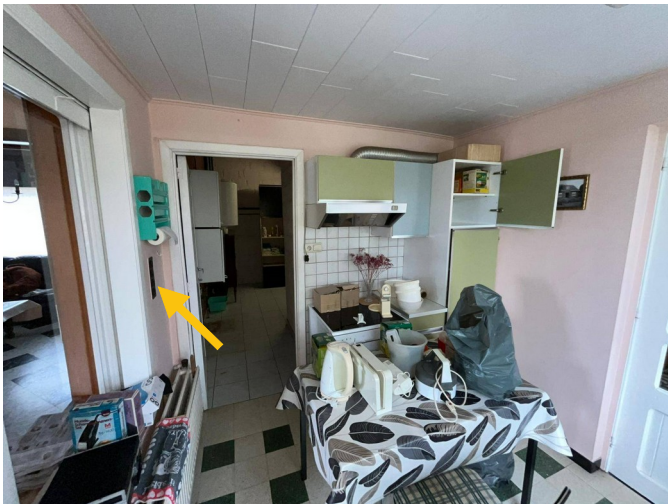
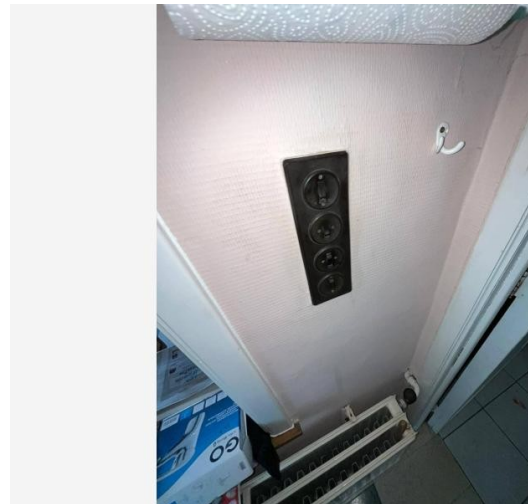
| Opmerking | Het betreft een schatting van de hoeveelheid. |

- Eenvoudige handelingen: mag via doe-het-zelf of door werknemer(s) met opleidingsattest eenvoudige handelingen  
Als dit materiaal verwijderd kan worden zonder het te breken, te beschadigen... , dan mag met dit met eenvoudige handelingen.  
Vermijd stofvorming en stofverspreiding op elk moment van de werken. Bevochtig of fixeer het materiaal.  
Het gebruik van sneldraaiende werktuigen (boormachine, slijpschijf, hogedrukreiniger...) is verboden.  
Zorg voor gepaste persoonlijke beschermingsmiddelen: minimaal FFP3-mondmasker (EN 149), wegwerpovertrek met kap (minimaal Cat III, type 5/6), wegwerphandschoenen en overschoenen of afspoelbaar schoeisel.

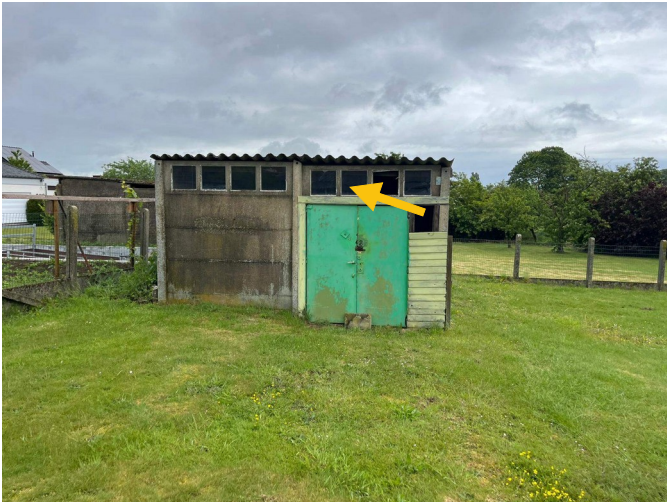
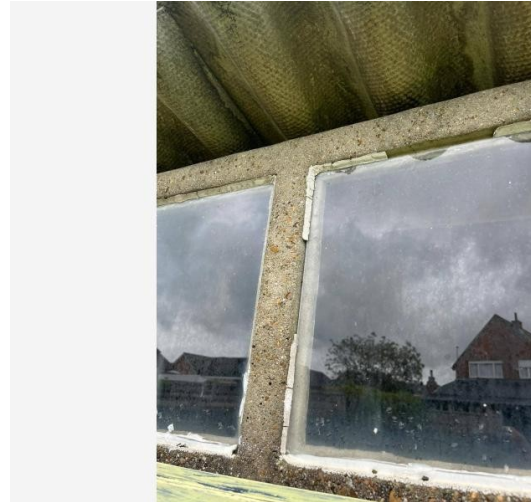
## Fiche 7: Mastiek (oud) schrijnwerk (tussen kader en glas)

Asbestmateriaal

| Opmerking | Al het oude schrijnwerk dat mastiek bevat die (half)hard is geworden is verdacht. Het betreft een ruwe schatting van de hoeveelheid. |

Vermijd stofvorming en stofverspreiding op elk moment van de werken. Bevochtig of fixeer het materiaal.

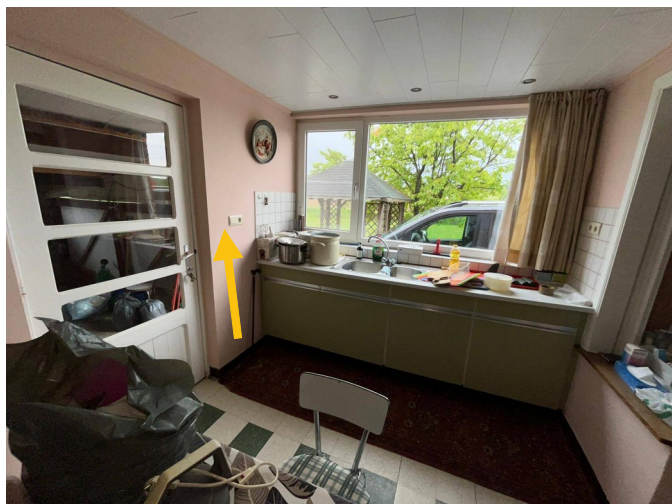
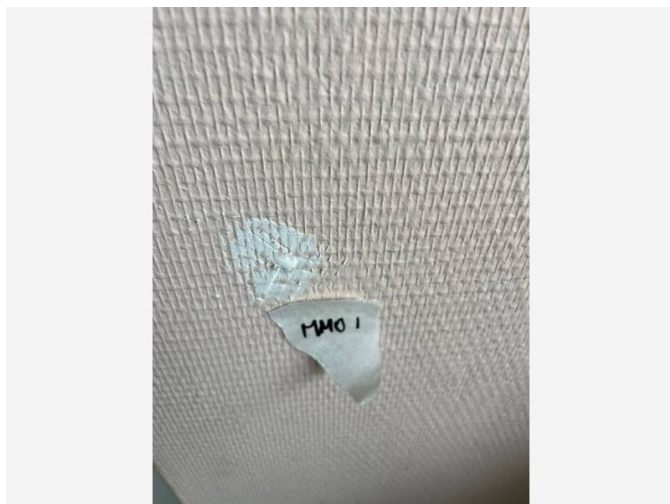
## Fiche 10: Pleisterwerk aan muren

Geen asbest

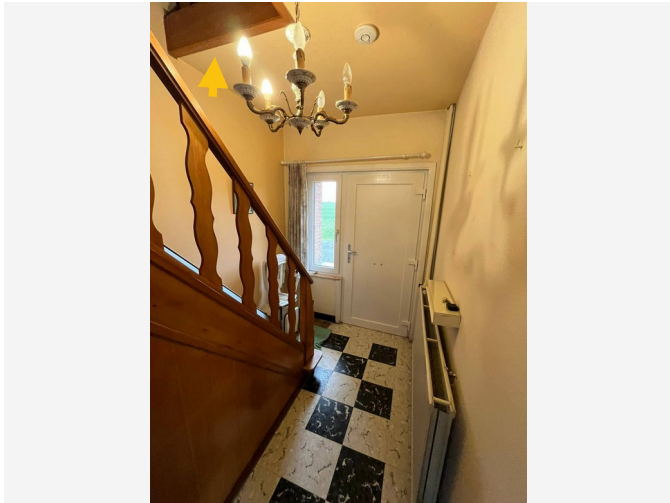
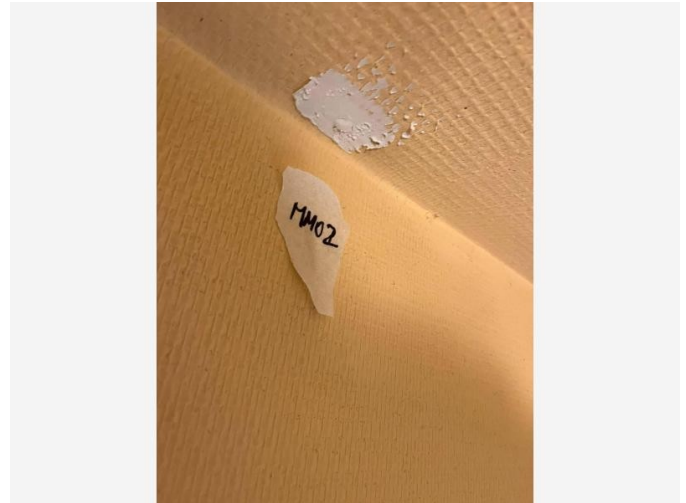
## Fiche 11: Pleisterwerk aan plafond

Geen asbest

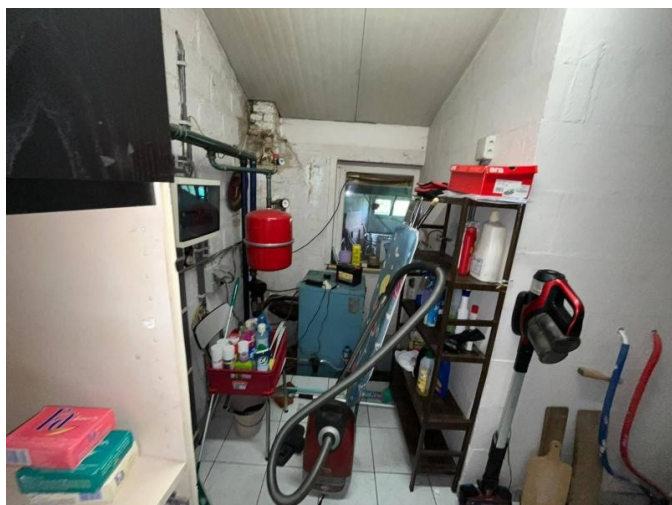
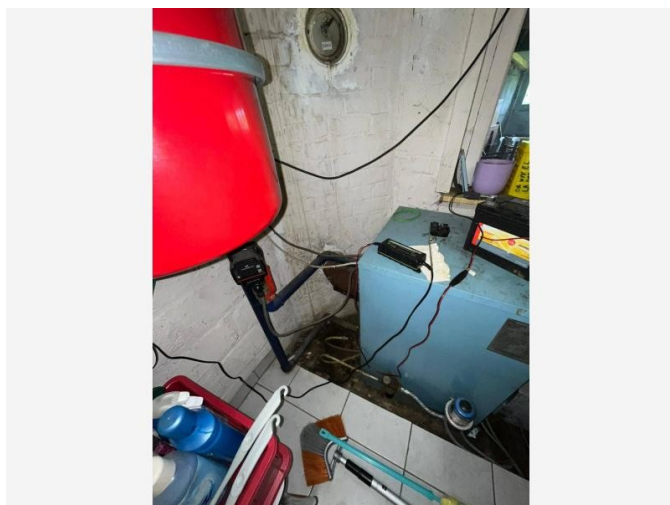
### Fiche 13: Materialen aan de stookketel niet verdacht

| Beschrijving | Notitie | Terug te vinden op plannen |
|---|---|---|
| Fiche 13: Materialen aan de stookketel niet verdacht | Er werden geen verdachte toepassingen aan de stookketel vastgesteld. | Plan 1.2: Hoofdgebouw GLV |
