Asbestinventarisatetest

Stationslaan 2, 1820 Steenokkerzeel

Attestnummer : 20240508-000625.000

Uitgegeven op : 08.05.2024

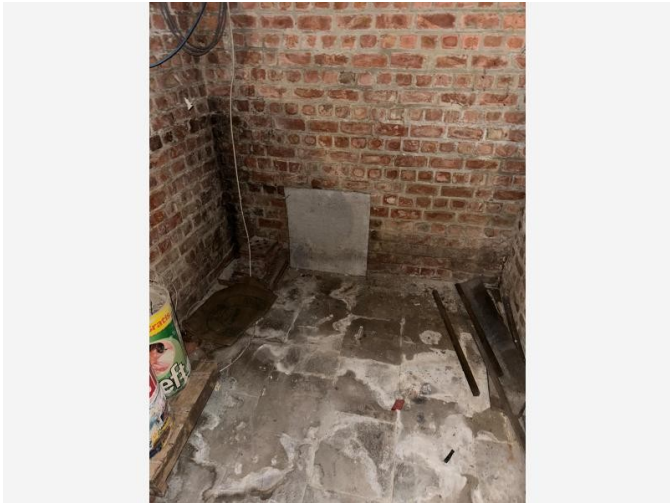
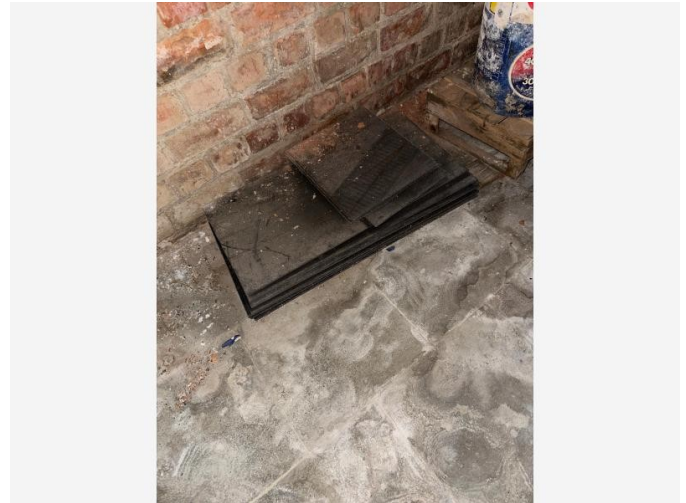
| Type afvalstof | Betreft stock-voorraad of gedemonteerde asbestmaterialen |
| Aanwezige resten | Verschillende soorten asbesthoudend plaatmateriaal in de kelder en in het bijgebouw achteraan de woning |
| Hoeveelheid (gewicht - aantal) | <ul style="list-style-type: none"> • 10,00 kg - 3 stuks |

Dringend verwijderen

- Verwijder het asbestafval.

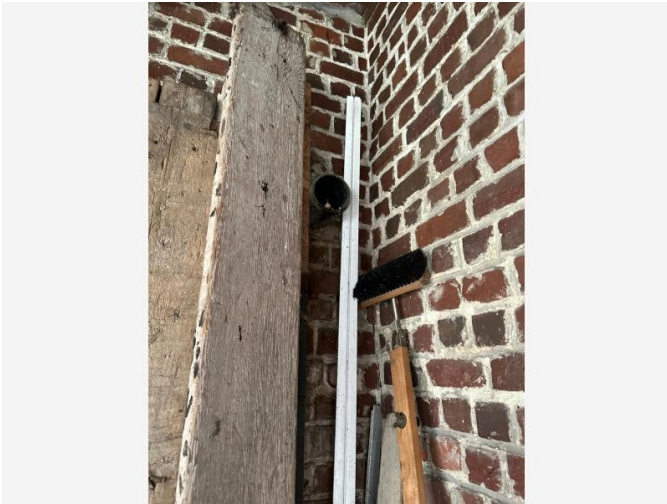
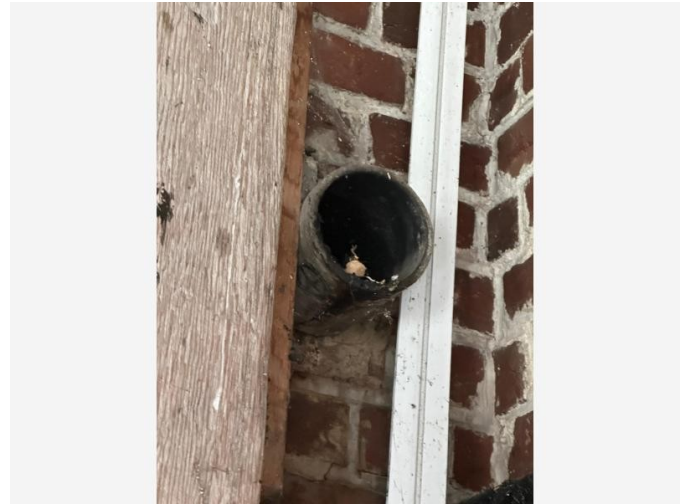
| Eindbeoordeling materiaalrisico | Verhoogd materiaalrisico en/of verhoogde kans op vezelvrijgave |

| Asbestsoort (vezeltype) | Crocidoliet aanwezig |
| Toestand van het materiaal | Licht beschadigd, licht verweerd. Intact materiaal type Pical – asbestboard of categorie III 'gebondenheid' |

| Opmerking | Achteraan het bijgebouw werd een buis waargenomen die ingewerkt werd in de muur. Deze heeft er alle schijn van te bestaan uit cement. Deze werd gekwalificeerd als asbesthoudend zonder dat hierop een staalname werd uitgevoerd. |

Verwijderen

- Zorg voor een veilig beheer. Vermijd het beschadigen van het asbestmateriaal. Controleer de toestand jaarlijks op wijzigingen.

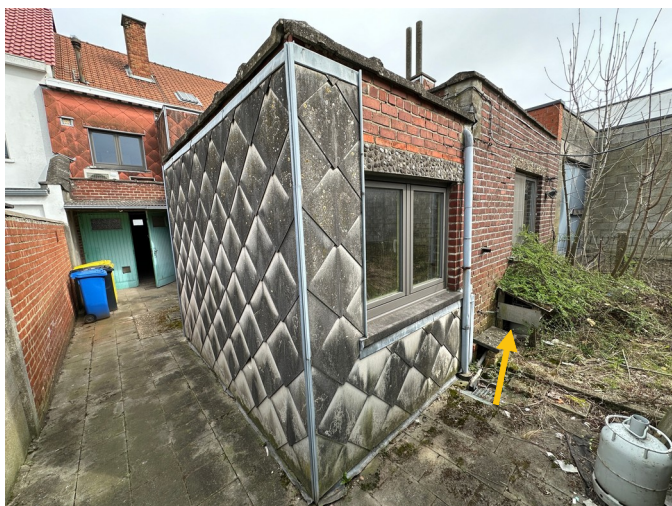
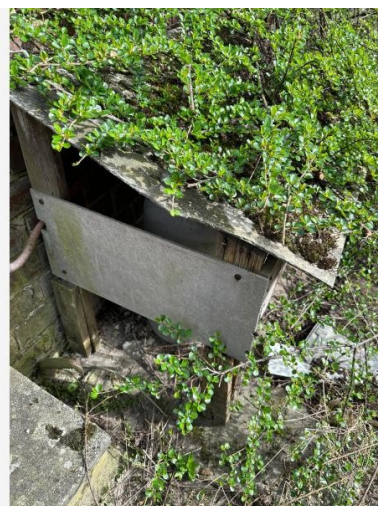
| Eindbeoordeling materiaalrisico | Verhoogd materiaalrisico en/of verhoogde kans op vezelvrijgave |

| Asbestsoort (vezeltype) | Crocidoliet aanwezig |
| Toestand van het materiaal | Matig beschadigd, matig verweerd |

| Opmerking | Achteraan de woning werd een kleine constructie tegen te gevel en steunend op de grond gebouwd. Deze lijkt te dienen als omkasting. Hierop werd geen staalname uitgevoerd. |

Verwijderen

- Zorg voor een veilig beheer. Vermijd het beschadigen van het asbestmateriaal. Controleer de toestand jaarlijks op wijzigingen.
- Verwijder dit asbestmateriaal zo snel mogelijk. Volg de toestand goed op.

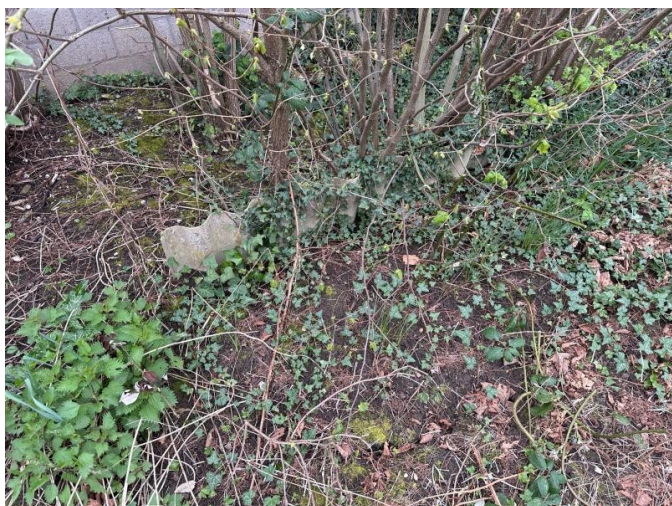
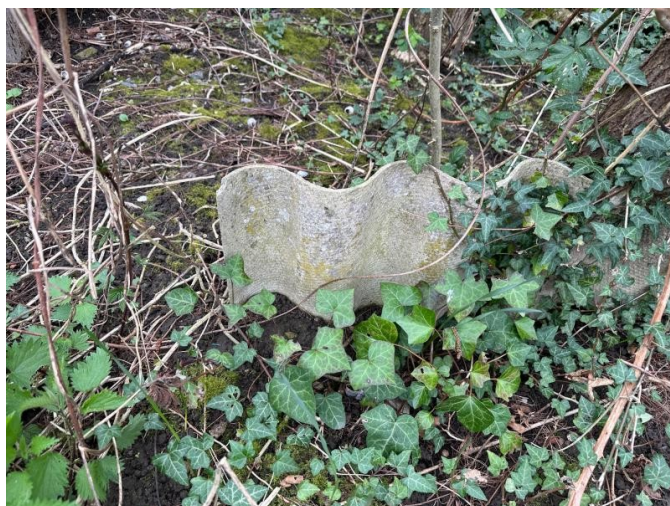
| Eindbeoordeling materiaalrisico | Laag materiaalrisico en/of verlaagde kans op vezelvrijgave |

| Toestand van het materiaal | Licht beschadigd, licht verweerd. Intact materiaal type Pical – asbestboard of categorie III 'gebondenheid' |

| Opmerking | Achteraan de tuin werden stroken golfplaat waargenomen die in de grond werden geplaatst bij wijze van afboording. Gezien het bouwjaar en het uitzicht van de golfplaten, werden deze als asbesthoudend gekwalificeerd zonder dat hiervoor een staalname werd uitgevoerd. |

Verwijderen

- Zorg voor een veilig beheer. Vermijd het beschadigen van het asbestmateriaal. Controleer de toestand jaarlijks op wijzigingen.

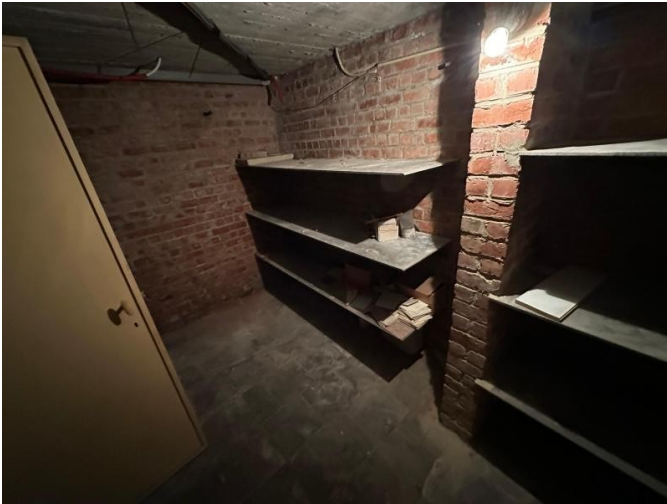
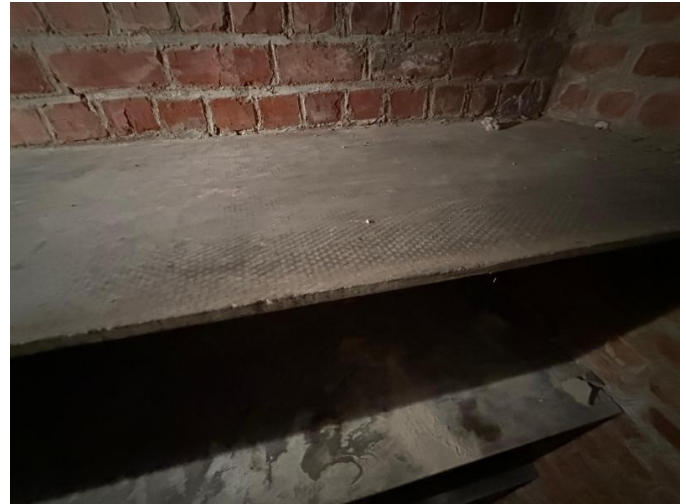
| Eindbeoordeling materiaalrisico | Verhoogd materiaalrisico en/of verhoogde kans op vezelvrijgave |

| Asbestsoort (vezeltype) | Crocidoliet aanwezig |

| Opmerking | In de kelder werden als onderdeel van rekken voor opslag, platen waargenomen die aan de hand van hun karakteristieke eigenschappen als asbesthoudend moeten worden beschouwd. |

Verwijderen

- Zorg voor een veilig beheer. Vermijd het beschadigen van het asbestmateriaal. Controleer de toestand jaarlijks op wijzigingen.

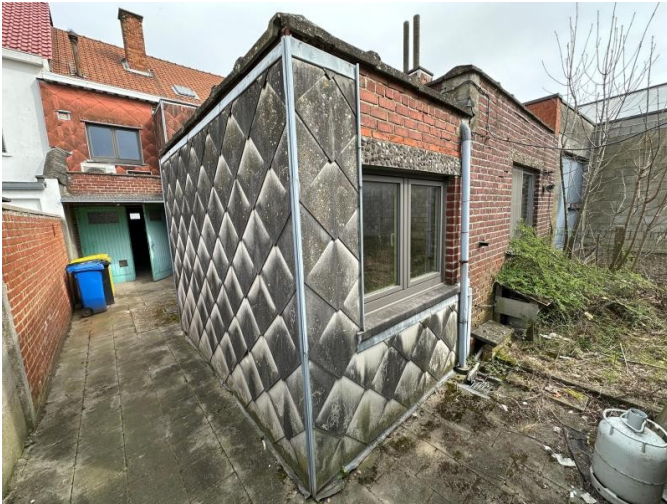
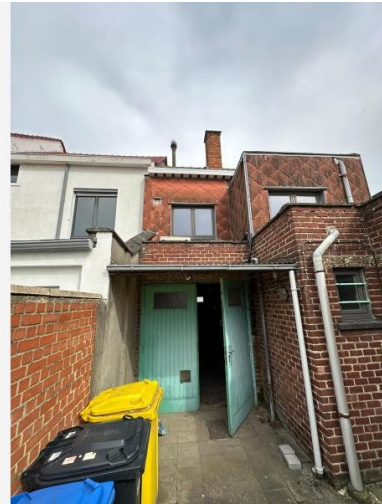
| Opmerking | Delen van de achtergevel zijn bekleed met rode leien in cement. Gezien het bouwjaar en het uitzicht van de leien, werden deze als asbesthoudend gekwalificeerd zonder dat hiervoor een staalname werd uitgevoerd. |

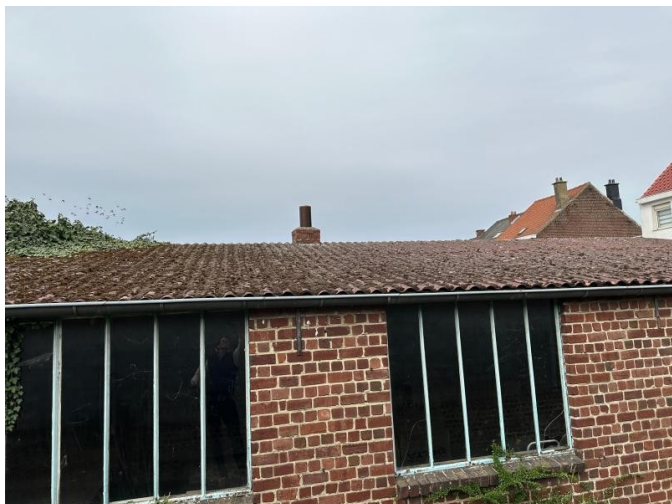
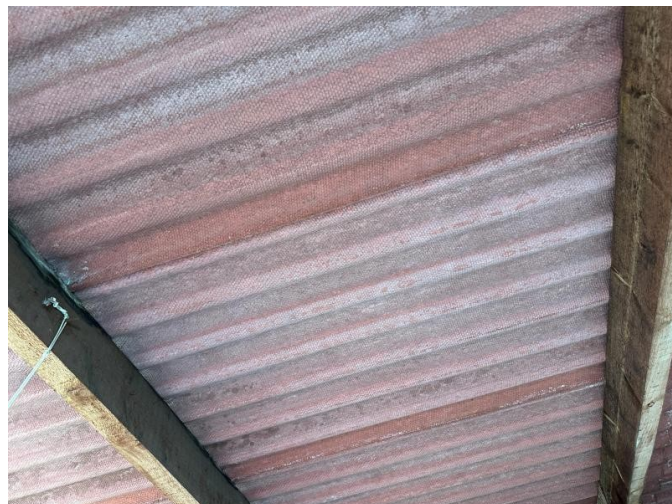
| Opmerking | Het grootste gedeelte van het bijgebouw in de achtertuin bezit een dak bestaande uit golfplaten in cement. Gezien het bouwjaar en het uitzicht van de golfplaten, werden deze als asbesthoudend gekwalificeerd zonder dat hiervoor een staalname werd uitgevoerd. |

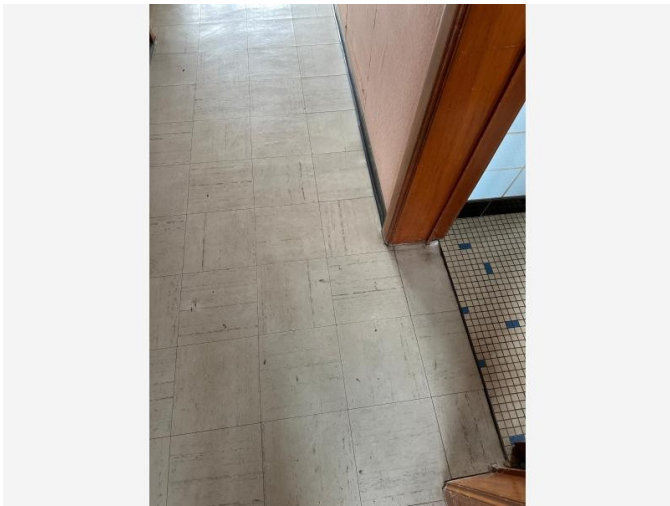
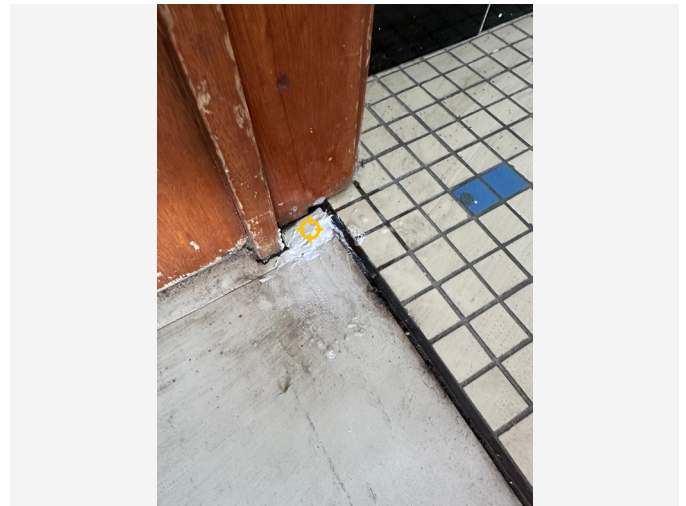
| Opmerking | Er werden verdacht uitziende vinyltegels waargenomen. Hierop werd een staalname uitgevoerd. De tegels werden verlijmd met de ondergrond. Hoewel dit niet bevestigd werd door het laboratoriumonderzoek, dient erop gewezen te worden dat de lijm waarmee de tegels verlijmd werden, ook asbesthoudend kan zijn of gecontamineerd kan zijn met asbestvezels. |

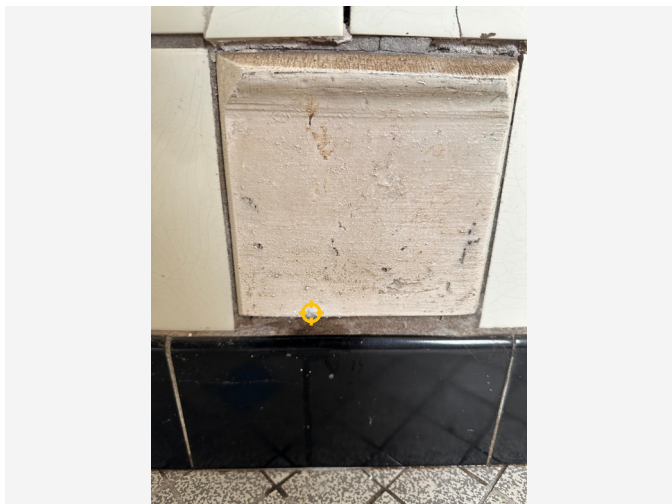
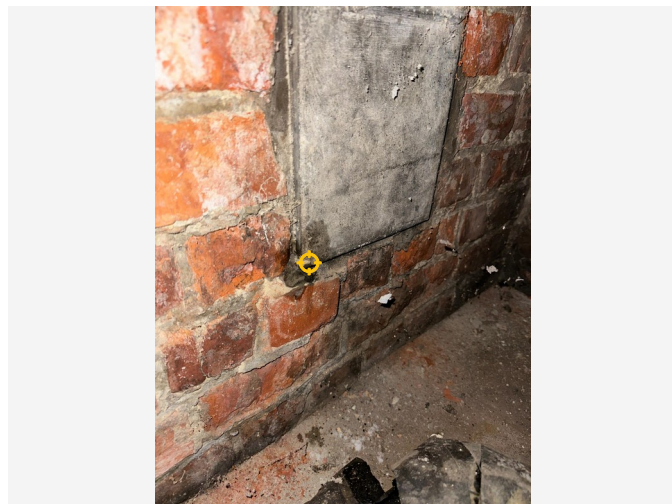
| Opmerking | In de schouwstructuur werden een aantal toezichtspunten waargenomen in cement. Deze werden onderworpen aan een staalname. |

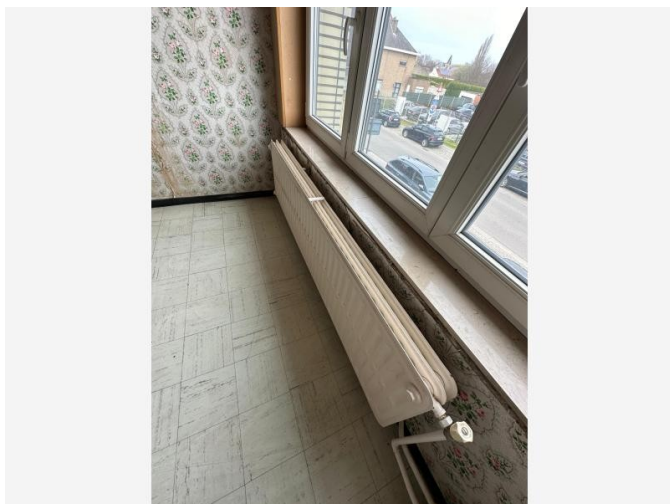
Er werden radiatoren waargenomen die bestaan uit samengevoegde elementen en waarbij tussen de verschillende elementen doorgaans pakkingen werden aangebracht die asbesthoudend kunnen zijn. De aangetroffen radiatoren waren op het moment van het onderzoek in goede staat en de mogelijk aanwezige pakkingen waren ingesloten door een intacte verflaag waarbij een staalname aan de pakkingen ertoe zou leiden dat de situatie na de staalname minder veilig zou zijn en het niet uit te sluiten valt dat met het beschadigen van de pakking ook schade aan het verwarmingstoestel zelf wordt aangebracht. Indien de radiatoren naar aanleiding van werken zouden verwijderd worden, kan het nuttig zijn om deze dan aan een onderzoek te onderwerpen of deze in één geheel te verwijderen zonder deze verder te beschadigen of te demonteren. Alle radiatoren van het zelfde type als de radiatoren die werden aangeduid op het plan, dienen op dezelfde wijze behandeld te worden.

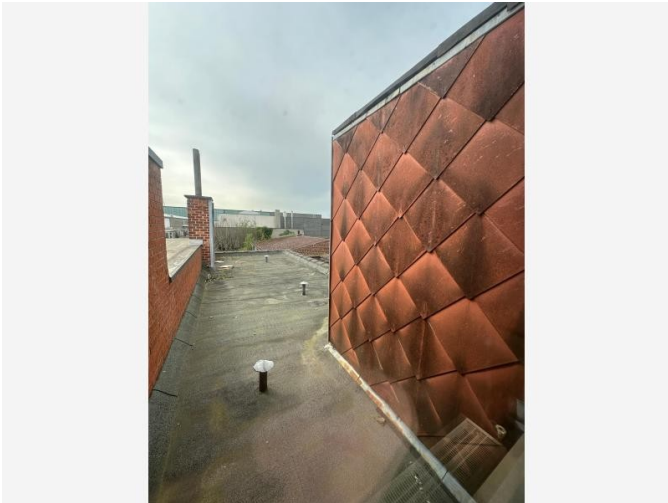
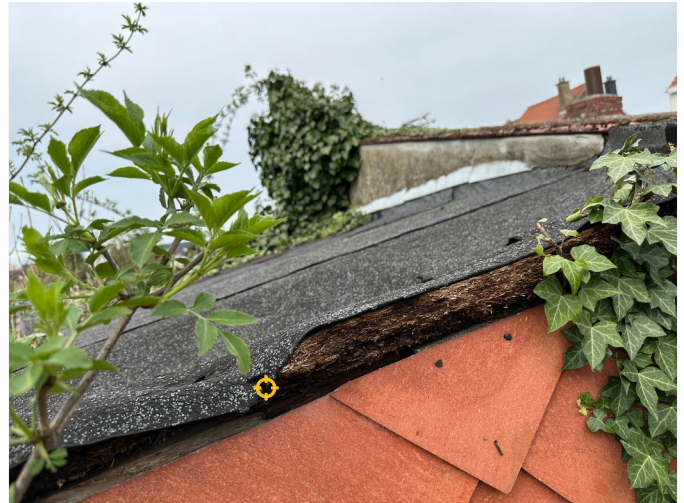
Fiche 22: Roofings

Geen asbest

| Opmerking | De dakbekleding van het vlakke gedeelte van het dak en het achterste deel van het bijgebouw, bestaat uit een roofing waarop een staalname kon worden uitgevoerd. |
