# Asbestinventarisatetest

Rooseveltplaan (Franklin) 100/01/1, 1800 Vilvoorde

Attestnummer : 20240118-000306.000

Uitgegeven op : 18.01.2024

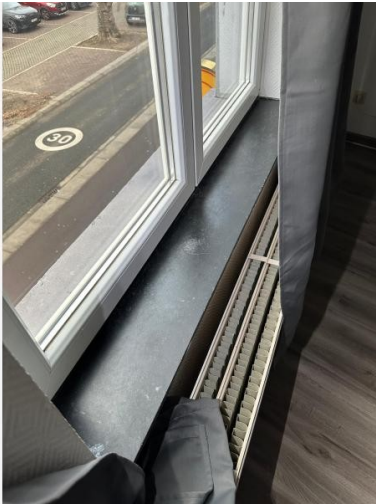
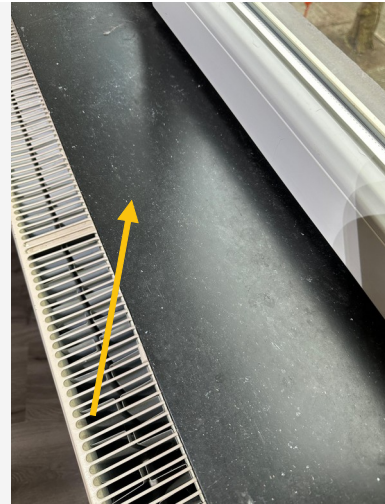
Het asbestmateriaal valt onder de mijlpaal van 2040.

Eindbeoordeling materiaalrisico	Laag materiaalrisico en/of verlaagde kans op vezelvrijgave
---------------------------------	--

Beschrijving	Massal vensterbank
Omgeving	Binnen
Primaire drager	Wandopening verticaal (raam, deur, ...)
Asbestmateriaal	Plaat, paneel, tablet - Type Massal
Bindmiddel van asbestmateriaal	Cement
Gebondenheid op basis van bindmiddel	Hecht
Hoeveelheid (oppervlakte - dikte - aantal)	• 0,50 m <sup>2</sup> - 1,50 cm - 1 stuk
Totaal volume	0,008 m <sup>3</sup>
Eenvoudig bereikbaar	Ja
Bevestigingswijze	• Verlijmd, ingegoten, versmeerd

- Zorg voor een veilig beheer. Vermijd het beschadigen van het asbestmateriaal. Controleer de toestand jaarlijks op wijzigingen.

- Eenvoudige handelingen: mag via doe-het-zelf of door werknemer(s) met opleidingsattest eenvoudige handelingen  
Dit materiaal is hechtgebonden van aard en kan in principe, mits het volgen van een correcte werkwijze, fixatie van het materiaal en gebruik van persoonlijke beschermingsmaatregelen, op een veilige manier worden verwijderd in een geheel zonder het materiaal te breken. Vervolgens dient het materiaal dubbel verpakt en afgevoerd te worden naar een daartoe bevoegd afvalverwerker. Indien blijkt dat het niet kan verwijderd worden zonder het te breken, en dus met verhoogde kans op vrijgave van vezels, dient in principe een erkend asbestverwijderaar te worden ingeschakeld.

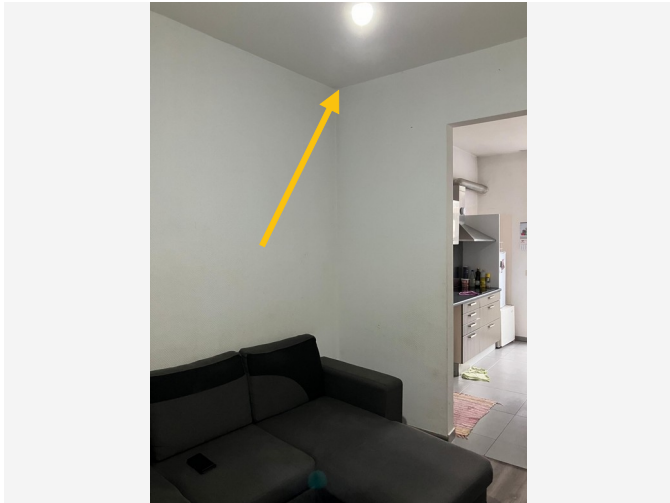
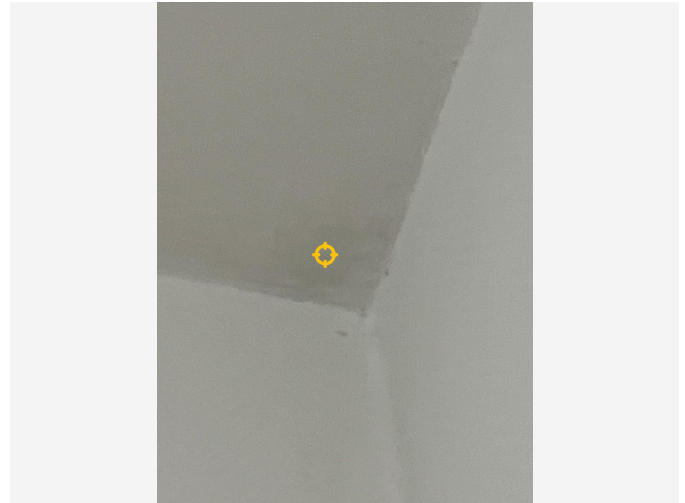
## Fiche 5: Pleisterwerk plafonds

Geen asbest

#	Type	Referentie	Resultaat
5.1	Mengmonster	240112202.2	Geen asbest

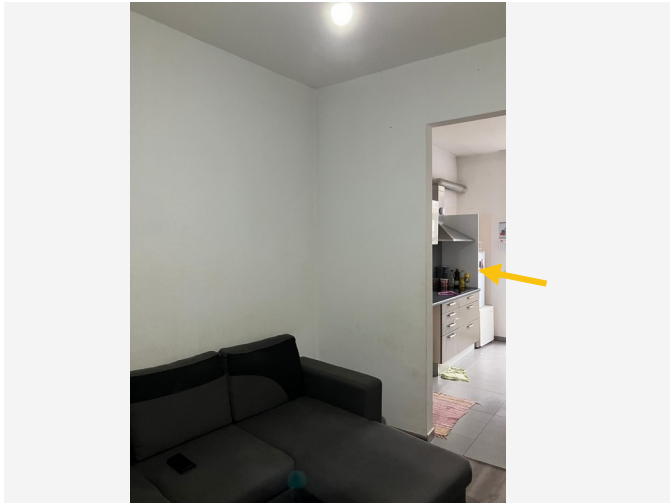
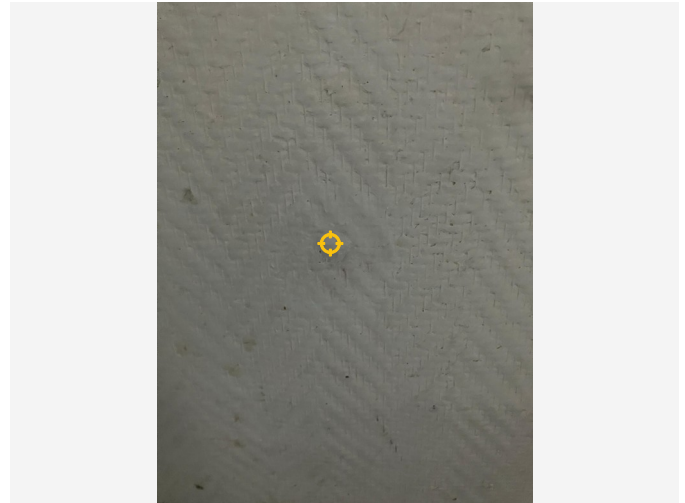
## Fiche 6: Pleisterwerk binnenmuren

Geen asbest

#	Type	Referentie	Resultaat
6.1	Mengmonster	240112201.2	Geen asbest
