Asbestinventarisatetest

Rooseveltplaan (Franklin) 100, 1800 Vilvoorde
Gemeenschappelijke delen

Attestnummer : 20240118-000253.000

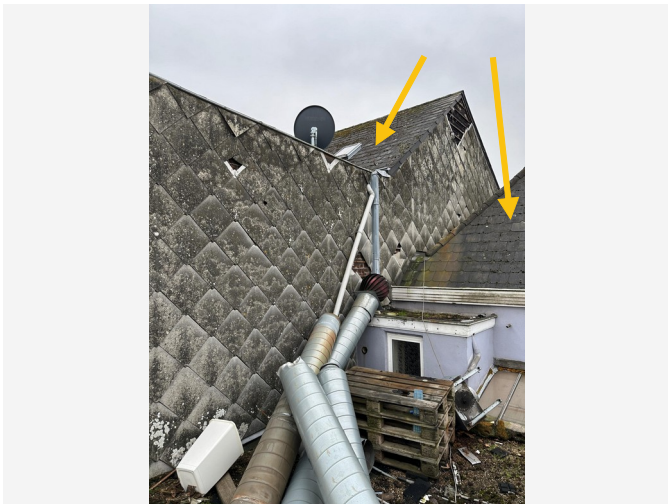
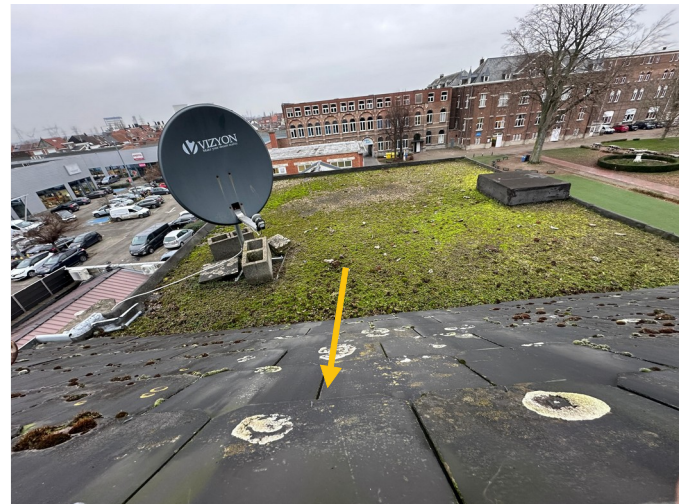
Het asbestmateriaal valt onder de mijlpaal van 2034.

| Eindbeoordeling materiaalrisico | Laag materiaalrisico en/of verlaagde kans op vezelvrijgave |

| Asbestsoort (vezeltype) | Crocidoliet aanwezig |
| Toestand van het materiaal | Licht beschadigd, licht verweerd. Intact materiaal type Pical – asbestboard of categorie III 'gebondenheid' |

| Beschrijving | Leien dak |
| Eenvoudig bereikbaar | Nee <ul style="list-style-type: none">Verwijdering tast de bouwkundige integriteit aan. |

Verwijderen

- Zorg voor een veilig beheer en verwijder dit asbestmateriaal wanneer het bij werken eenvoudig bereikbaar wordt. Controleer de toestand jaarlijks op wijzigingen.

- Eenvoudige handelingen: mag via doe-het-zelf of door werknemer(s) met opleidingsattest eenvoudige handelingen
Dit materiaal is hechtgebonden van aard en kan in principe, mits het volgen van een correcte werkwijze, fixatie van het materiaal en gebruik van persoonlijke beschermingsmaatregelen, op een veilige manier worden verwijderd in Ãn geheel zonder het materiaal te breken. Vervolgens dient het materiaal dubbel verpakt en afgevoerd te worden naar een daartoe bevoegd afvalverwerker. Indien blijkt dat het niet kan verwijderd worden zonder het te breken, en dus met verhoogde kans op vrijgave van vezels, dient in principe een erkend asbestverwijderaar te worden ingeschakeld.

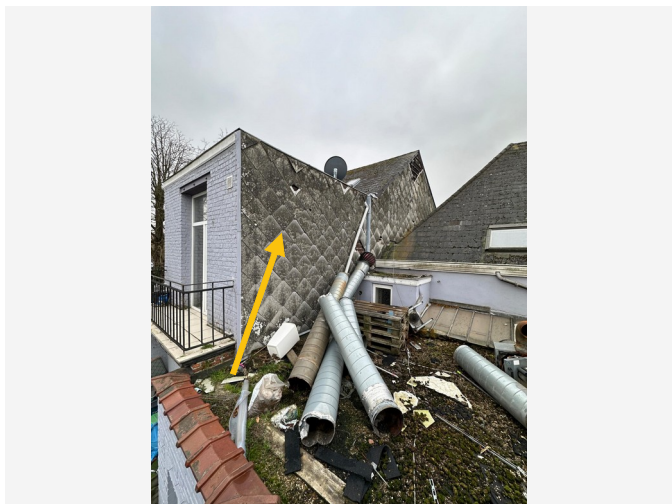
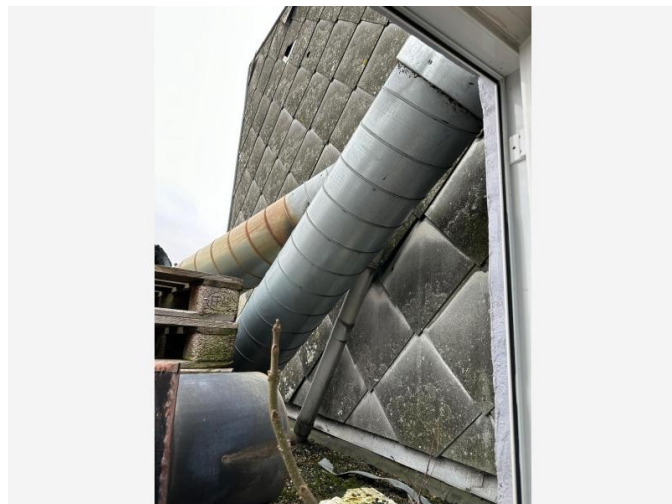
Het asbestmateriaal valt onder de mijlpaal van 2034.

| Eindbeoordeling materiaalrisico | Verhoogd materiaalrisico en/of verhoogde kans op vezelvrijgave |

| Asbestsoort (vezeltype) | Crocidoliet aanwezig |
| Toestand van het materiaal | Matig beschadigd, matig verweerd |

| Beschrijving | Leien gevelbekleding |
| Eenvoudig bereikbaar | <p>Nee</p> <ul style="list-style-type: none"> Verwijdering tast de bouwkundige integriteit aan. |

Verwijderen

- Zorg voor een veilig beheer en verwijder dit asbestmateriaal wanneer het bij werken eenvoudig bereikbaar wordt. Controleer de toestand jaarlijks op wijzigingen.

- Eenvoudige handelingen: mag via doe-het-zelf of door werknemer(s) met opleidingsattest eenvoudige handelingen
Dit materiaal is hechtgebonden van aard en kan in principe, mits het volgen van een correcte werkwijze, fixatie van het materiaal en gebruik van persoonlijke beschermingsmaatregelen, op een veilige manier worden verwijderd in Ãn geheel zonder het materiaal te breken. Vervolgens dient het materiaal dubbel verpakt en afgevoerd te worden naar een daartoe bevoegd afvalverwerker. Indien blijkt dat het niet kan verwijderd worden zonder het te breken, en dus met verhoogde kans op vrijgave van vezels, dient in principe een erkend asbestverwijderaar te worden ingeschakeld.

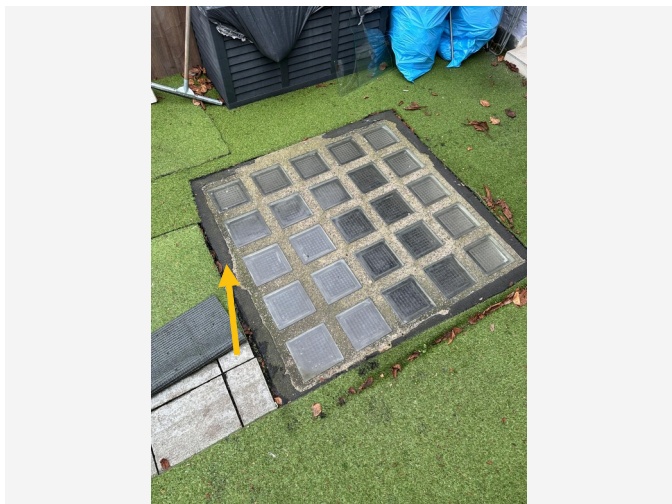
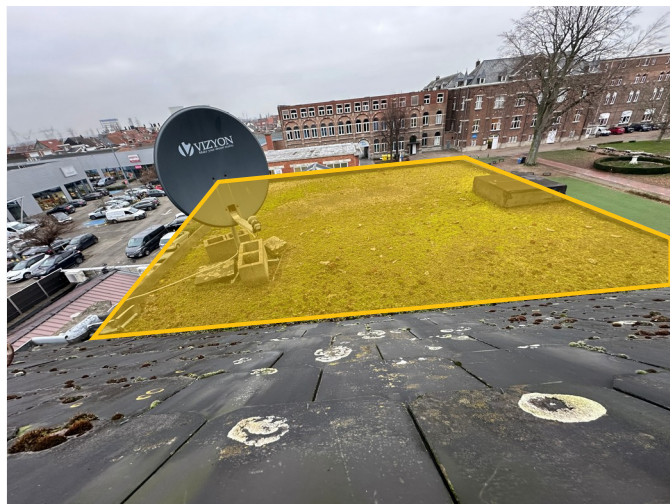
Het asbestmateriaal valt onder de mijlpaal van 2040.

| Eindbeoordeling materiaalrisico | Laag materiaalrisico en/of verlaagde kans op vezelvrijgave |

| Toestand van het materiaal | Licht beschadigd, licht verweerd. Intact materiaal type Pical – asbestboard of categorie III 'gebondenheid' |

| Beschrijving | Roofing (bij gebreke aan staalname) |

| Opmerking | <p>De dakbekleding bestaat uit een roofing waarvan niet kan worden uitgesloten dat deze, of de eventuele onderlagen ervan, asbesthoudend zijn zonder over te gaan tot staalname. Omwille van het grote risico op gevolgschade in geval van staalname van de roofing, werd geen staalname uitgevoerd op dit materiaal. Indien het in de toekomst de bedoeling zou worden om werken uit te voeren aan het dak, dient het aanbevolen te worden om de roofing op dat moment te (laten) onderzoeken. In tussentijd wordt de roofing als asbesthoudend gekwalificeerd bij gebreke aan tegebewijs bestaande uit documentatie die de vernieuwing van het dak aantoont, of na analyse door een erkend laboratorium.</p> |

Zorgvuldig beheren

- Zorg voor een veilig beheer en verwijder dit asbestmateriaal wanneer het bij werken eenvoudig bereikbaar wordt. Controleer de toestand jaarlijks op wijzigingen.

- Eenvoudige handelingen: mag via doe-het-zelf of door werknemer(s) met opleidingsattest eenvoudige handelingen
Dit materiaal is hechtgebonden van aard en kan in principe, mits het volgen van een correcte werkwijze, fixatie van het materiaal en gebruik van persoonlijke beschermingsmaatregelen, op een veilige manier worden verwijderd in ÃÃn geheel zonder het materiaal te breken. Vervolgens dient het materiaal dubbel verpakt en afgevoerd te worden naar een daartoe bevoegd afvalverwerker. Indien blijkt dat het niet kan verwijderd worden zonder het te breken, en dus met verhoogde kans op vrijgave van vezels, dient in principe een erkend asbestverwijderaar te worden ingeschakeld.

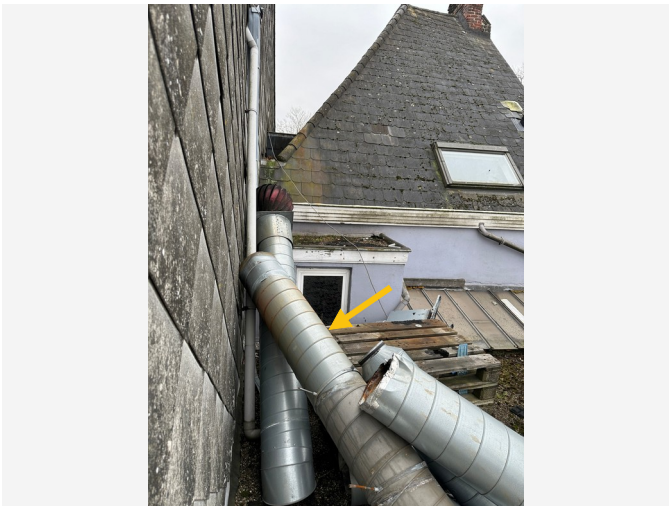
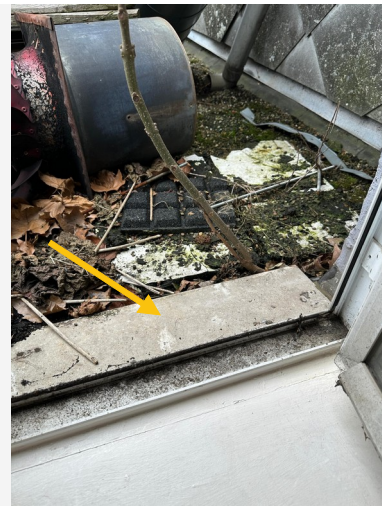
Het asbestmateriaal valt onder de mijlpaal van 2040.

| Eindbeoordeling materiaalrisico | Laag materiaalrisico en/of verlaagde kans op vezelvrijgave |

| Toestand van het materiaal | Licht beschadigd, licht verweerd. Intact materiaal type Pical – asbestboard of categorie III 'gebondenheid' |

| Beschrijving | Vensterbank in cement |

Zorgvuldig beheren

- Zorg voor een veilig beheer en verwijder dit asbestmateriaal wanneer het bij werken eenvoudig bereikbaar wordt. Controleer de toestand jaarlijks op wijzigingen.

- Eenvoudige handelingen: mag via doe-het-zelf of door werknemer(s) met opleidingsattest eenvoudige handelingen
Dit materiaal is hechtgebonden van aard en kan in principe, mits het volgen van een correcte werkwijze, fixatie van het materiaal en gebruik van persoonlijke beschermingsmaatregelen, op een veilige manier worden verwijderd in een geheel zonder het materiaal te breken. Vervolgens dient het materiaal dubbel verpakt en afgevoerd te worden naar een daartoe bevoegd afvalverwerker. Indien blijkt dat het niet kan verwijderd worden zonder het te breken, en dus met verhoogde kans op vrijgave van vezels, dient in principe een erkend asbestverwijderaar te worden ingeschakeld.

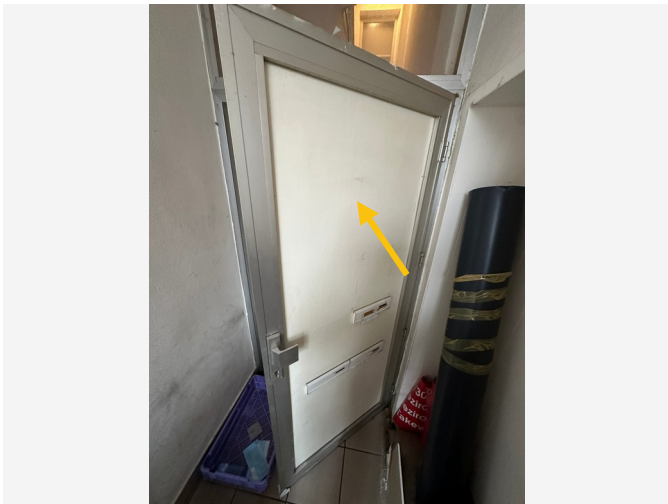
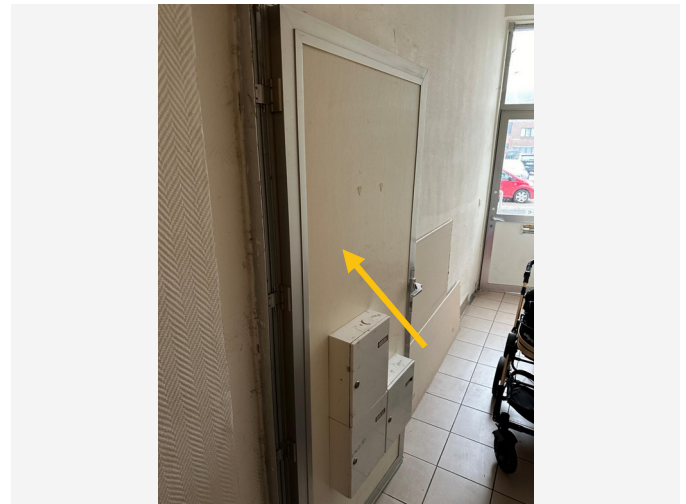
Het asbestmateriaal valt onder de mijlpaal van 2040.

| Eindbeoordeling materiaalrisico | Laag materiaalrisico en/of verlaagde kans op vezelvrijgave |

| Toestand van het materiaal | Licht beschadigd, licht verweerd. Intact materiaal type Pical – asbestboard of categorie III 'gebondenheid' |

| Beschrijving | Glasal paneel in deur |

Zorgvuldig beheren

- Zorg voor een veilig beheer. Vermijd het beschadigen van het asbestmateriaal. Controleer de toestand jaarlijks op wijzigingen.

- Eenvoudige handelingen: mag via doe-het-zelf of door werknemer(s) met opleidingsattest eenvoudige handelingen
Dit materiaal is hechtgebonden van aard en kan in principe, mits het volgen van een correcte werkwijze, fixatie van het materiaal en gebruik van persoonlijke beschermingsmaatregelen, op een veilige manier worden verwijderd in één geheel zonder het materiaal te breken. Vervolgens dient het materiaal dubbel verpakt en afgevoerd te worden naar een daartoe bevoegd afvalverwerker. Indien blijkt dat het niet kan verwijderd worden zonder het te breken, en dus met verhoogde kans op vrijgave van vezels, dient in principe een erkend asbestverwijderaar te worden ingeschakeld.

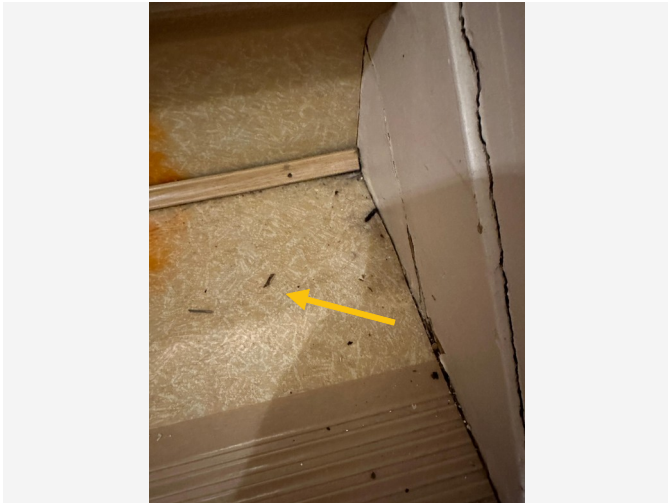
Er werd een niet-verdachte vloer waargenomen die niet de originele vloer lijkt te zijn en die mogelijks boven oudere vloerlagen werd gelegd. In het kader van deze (niet-destructieve) opdracht, kon niet worden vastgesteld of er nog oudere vloerlagen aanwezig zijn. Indien het in het kader van werken de bedoeling zou zijn om de zichtbare (niet-verdachte) vloer te verwijderen of te vervangen, dient er rekening mee gehouden te worden dat het in principe mogelijk is dat er oudere vloerlagen of lijmresten aanwezig zijn die mogelijks wel asbestverdacht kunnen zijn. Indien dit het geval zou zijn, dan dient het aanbevolen te worden om op dat moment de ondervloer nader te (laten) onderzoeken.

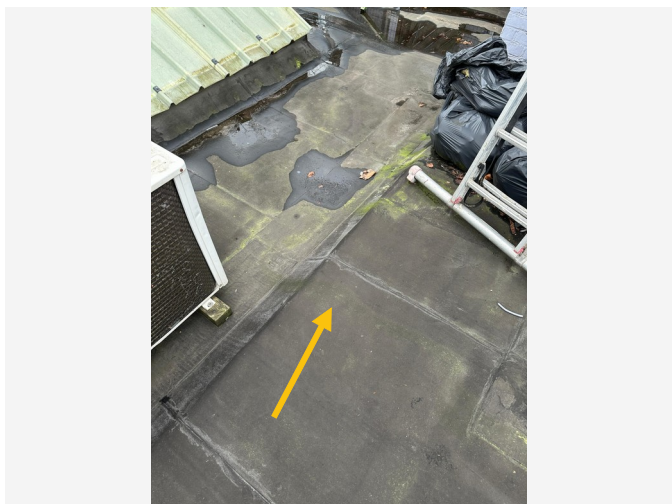
Er werd een roofing waargenomen die omwille van haar specifieke karakteristieke eigenschappen als niet-verdacht mag worden gekwalificeerd. Het dient evenwel opgemerkt te worden dat in het kader van dit niet-destructieve onderzoek, niet kon worden onderzocht noch vastgesteld of er onder de zichtbare roofing ook oudere lagen roofing aanwezig zijn. Indien er oudere onderlagen aanwezig zouden zijn dan kunnen deze in principe wel asbestverdacht of asbesthoudend zijn. Indien in het kader van werken de roofing zou vervangen worden en er blijken oudere lagen roofing aanwezig te zijn, dan moet het worden aanbevolen om deze op dat moment nader te (laten) onderzoeken.

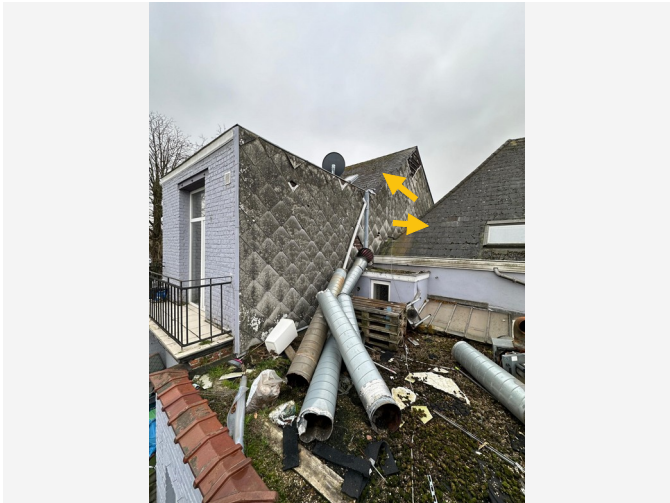
Het onderdak kon niet nader worden onderzocht omdat de dakbekleding bestaat uit asbesthoudende dakleien die in het kader van dit onderzoek niet gemanipuleerd dienen te worden. Het dient opgemerkt te worden dat het mogelijk is dat onder de dakpannen een onderdak aanwezig is. Indien het bij werken de bedoeling zou worden het dak te vernieuwen, dient het onderdak bij voorkeur nader te worden onderzocht op de aanwezigheid van onderdakplaten van het type Menuiserte of andere asbestverdachte materialen.

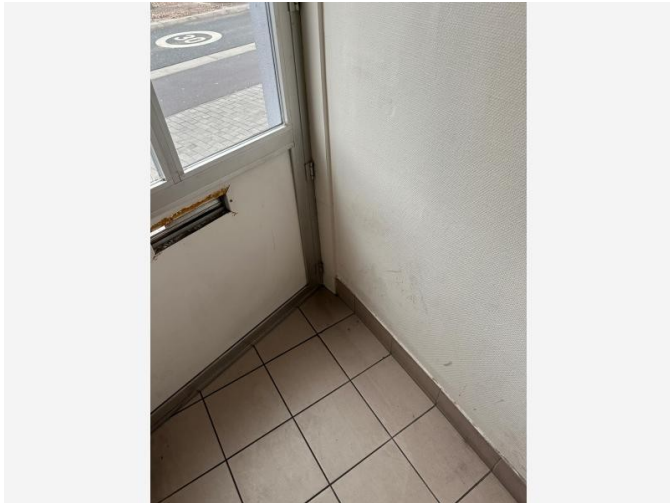
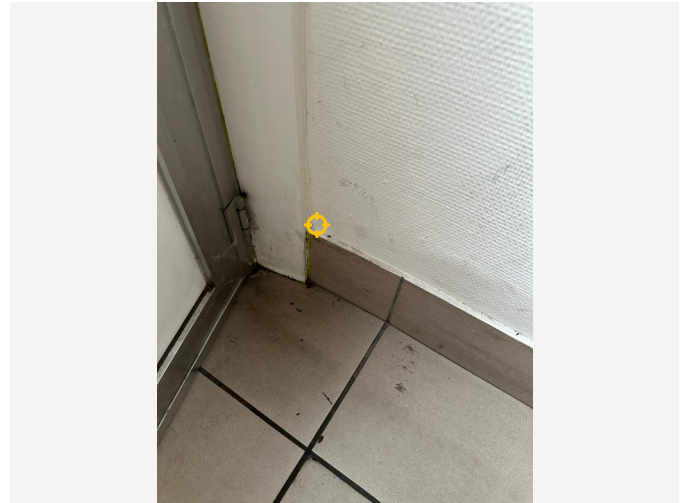
Geen asbest

| # | Type | Referentie | Resultaat |
|---|---|---|---|
| 9.1 | Mengmonster | 240112201.1 | Geen asbest |

| Beschrijving | Pleisterwerk binnenmuren |

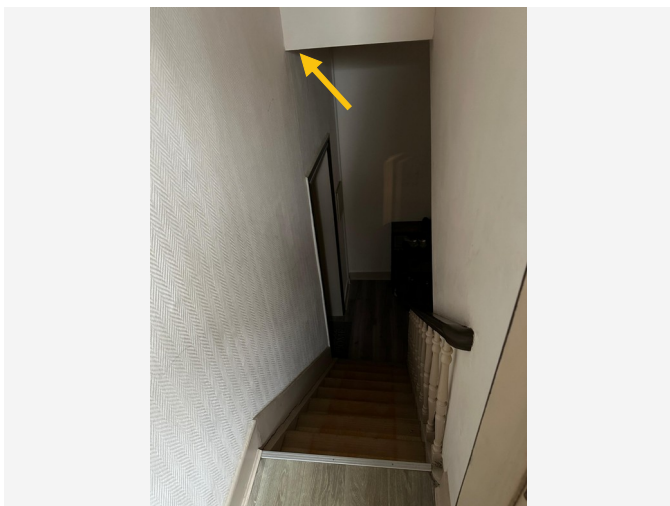
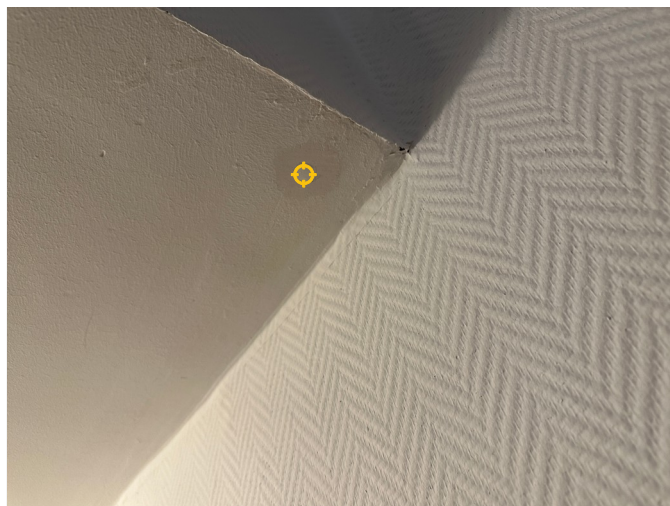
Fiche 10: Pleisterwerk plafonds

Geen asbest

| # | Type | Referentie | Resultaat |
|---|---|---|---|
| 10.1 | Mengmonster | 240112202.1 | Geen asbest |
