Asbestinventarisatetest

Schaarbeeklei 5, 1800 Vilvoorde

Attestnummer : 20240224-000169.000

Uitgegeven op : 24.02.2024

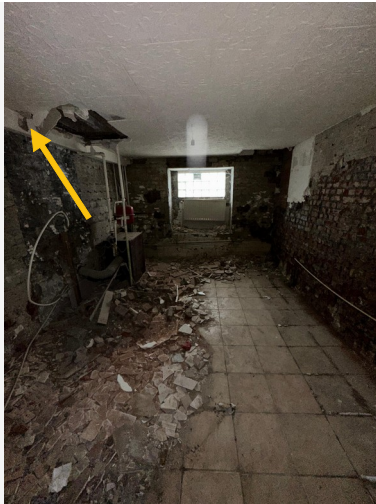
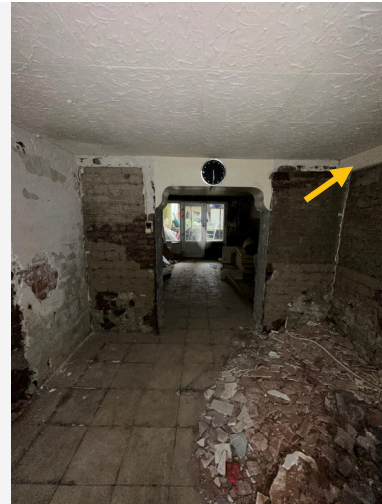
Het asbestmateriaal valt onder de mijlpaal van 2034.

Eindbeoordeling materiaalrisico	Laag materiaalrisico en/of verlaagde kans op vezelvrijgave
---------------------------------	--

Gebondenheid	Categorie 2: niet-hechtgebonden met matrix
Asbestsoort (vezeltype)	Amfibool aanwezig, uitgezonderd crocidoliet
Asbestconcentratie	Hoog ($\geq 50\%$)
Afschermingsgraad van het gehele materiaal	Niet stootvaste afscherming
Toestand van het materiaal	Licht beschadigd, licht verweerd. Intact materiaal type Pical – asbestboard of categorie III 'gebondenheid'

Beschrijving	Gipsisolatie
Omgeving	Binnen
Primaire drager	HVAC infrastructuur en uitrusting
Asbestmateriaal	In-situ afwerkingslagen - Thermische isolatie
Bindmiddel van asbestmateriaal	Gips - kalk
Gebondenheid op basis van bindmiddel	Niet-hechtgebonden
Hoeveelheid (lengte - omtrek - dikte - aantal)	<ul style="list-style-type: none">• 8,00 m - 55,00 cm - 2,00 cm - 1 stuk
Totaal volume	0,088 m ³
Eenvoudig bereikbaar	Ja
Bevestigingswijze	<ul style="list-style-type: none">• Verlijmd, ingegoten, versmeerd

Identificatiemethode	Vaststelling zonder monstername Motivatie: Op vraag van de eigenaar-opdrachtgever werd geen monstername uitgevoerd
Destructieve handeling voor identificatie	Nee
Opmerking	In de keldeverdieping is een omkasting waargenomen die lijkt te bestaan uit gipsplaten. De eigenaar van de woning geeft aan dat hierin asbesthoudende gipsisolatie aanwezig is.

Verwijderen

- Zorg voor een veilig beheer en verwijder dit asbestmateriaal wanneer het bij werken eenvoudig bereikbaar wordt. Controleer de toestand jaarlijks op wijzigingen.

- Hermetische zone (erkend asbestverwijderaar)
Behoudens in zeer specifieke bij wet bepaalde gevallen, dient gipsisolatie steeds in hermetische zone te worden verwijderd door een erkend asbestverwijderaar.

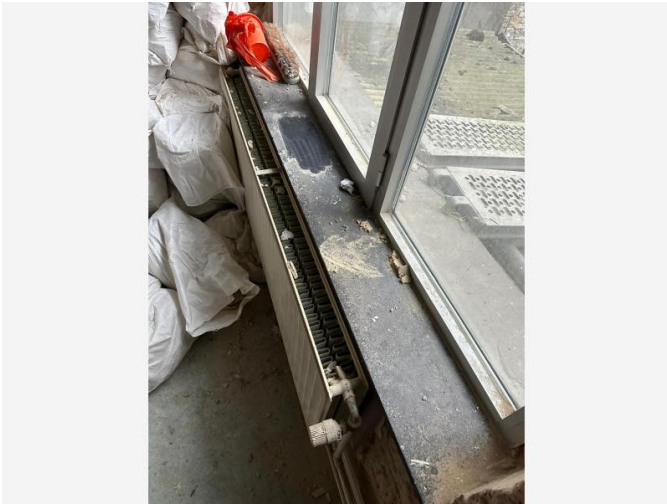
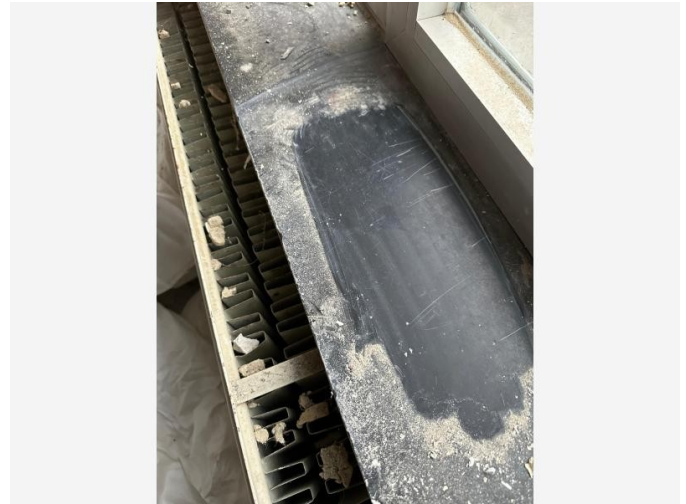
Het asbestmateriaal valt onder de mijlpaal van 2040.

Eindbeoordeling materiaalrisico	Zeer laag materiaalrisico en/of zeer lage kans op vezelvrijgave
---------------------------------	---

Gebondenheid	Categorie 1: hechtgebonden in oorsprong
Asbestsoort (vezeltype)	Alleen chrysotiel
Asbestconcentratie	Laag (< 50%)
Afschermingsgraad van het gehele materiaal	Geheel of deels (ook) vrij aan de binnenlucht
Toestand van het materiaal	Onbeschadigd, niet verweerd

Beschrijving	Massal vensterbank
Omgeving	Binnen
Primaire drager	Wandopening verticaal (raam, deur, ...)
Asbestmateriaal	Plaat, paneel, tablet - Type Massal
Bindmiddel van asbestmateriaal	Cement
Gebondenheid op basis van bindmiddel	Hecht
Hoeveelheid (oppervlakte - dikte - aantal)	• 0,15 m ² - 1,50 cm - 1 stuk
Totaal volume	0,002 m ³
Eenvoudig bereikbaar	Ja

Zorgvuldig beheren

- Zorg voor een veilig beheer. Vermijd het beschadigen van het asbestmateriaal. Controleer de toestand jaarlijks op wijzigingen.
- Scherm in afwachting van verwijdering het asbestmateriaal af van luchtstromingen en verstoring: bijvoorbeeld door het te verpakken, te fixeren, af te dekken, signalisatie - afbakening aan te brengen, ...

- Eenvoudige handelingen: mag via doe-het-zelf of door werknemer(s) met opleidingsattest eenvoudige handelingen
Dit materiaal is hechtgebonden van aard en kan in principe, mits het volgen van een correcte werkwijze, fixatie van het materiaal en gebruik van persoonlijke beschermingsmaatregelen, op een veilige manier worden verwijderd in één geheel zonder het materiaal te breken. Vervolgens dient het materiaal dubbel verpakt en afgevoerd te worden naar een daartoe bevoegd afvalverwerker. Indien blijkt dat het niet kan verwijderd worden zonder het te breken, en dus met verhoogde kans op vrijgave van vezels, dient in principe een erkend asbestverwijderaar te worden ingeschakeld.

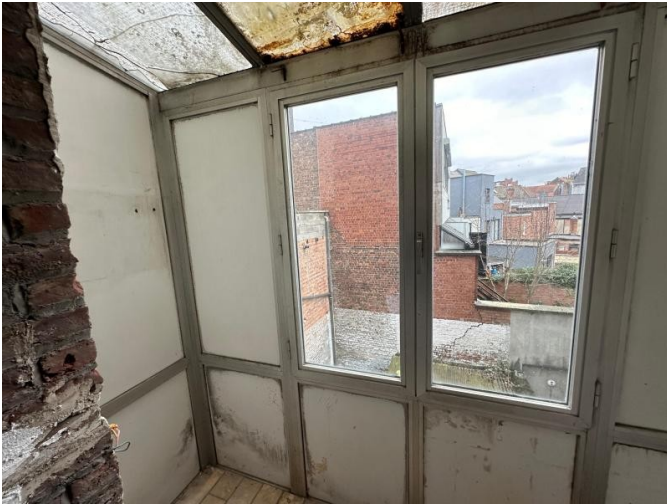
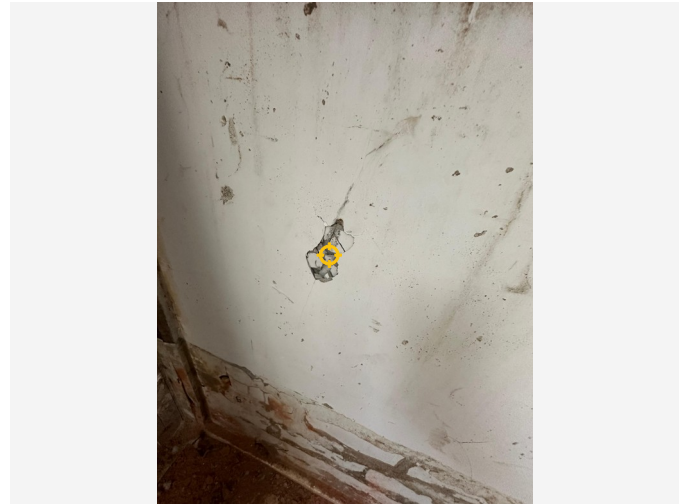
Het asbestmateriaal valt onder de mijlpaal van 2040.

Eindbeoordeling materiaalrisico	Zeer laag materiaalrisico en/of zeer lage kans op vezelvrijgave
---------------------------------	---

Gebondenheid	Categorie 1: hechtgebonden in oorsprong
Asbestsoort (vezeltype)	Alleen chrysotiel
Asbestconcentratie	Laag (< 50%)
Afschermingsgraad van het gehele materiaal	Niet stootvaste afscherming
Toestand van het materiaal	Licht beschadigd, licht verweerd. Intact materiaal type Pical – asbestboard of categorie III 'gebondenheid'

#	Type	Referentie	Resultaat
3.1	Puntmonster	240205203	Chrysotiel

Beschrijving	Glasal paneel in deur
Omgeving	Binnen
Primaire drager	Wandopening verticaal (raam, deur, ...)
Asbestmateriaal	Plaat, paneel, tablet - Geëmailleerd, type Glasal
Bindmiddel van asbestmateriaal	Cement

Zorgvuldig beheren

- Zorg voor een veilig beheer. Vermijd het beschadigen van het asbestmateriaal. Controleer de toestand jaarlijks op wijzigingen.

- Eenvoudige handelingen: mag via doe-het-zelf of door werknemer(s) met opleidingsattest eenvoudige handelingen
Dit materiaal is hechtgebonden van aard en kan in principe, mits het volgen van een correcte werkwijze, fixatie van het materiaal en gebruik van persoonlijke beschermingsmaatregelen, op een veilige manier worden verwijderd in ÃÃn geheel zonder het materiaal te breken. Vervolgens dient het materiaal dubbel verpakt en afgevoerd te worden naar een daartoe bevoegd afvalverwerker. Indien blijkt dat het niet kan verwijderd worden zonder het te breken, en dus met verhoogde kans op vrijgave van vezels, dient in principe een erkend asbestverwijderaar te worden ingeschakeld.

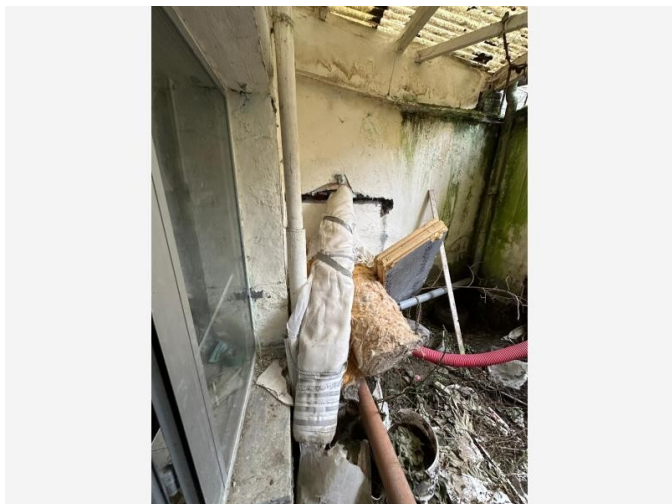
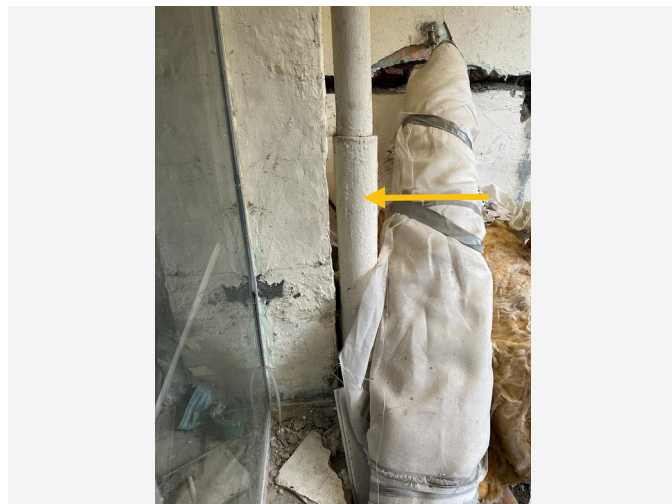
Het asbestmateriaal valt onder de mijlpaal van 2040.

Eindbeoordeling materiaalrisico	Zeer laag materiaalrisico en/of zeer lage kans op vezelvrijgave
---------------------------------	---

Gebondenheid	Categorie 1: hechtgebonden in oorsprong
Asbestsoort (vezeltype)	Crocidoliet aanwezig
Asbestconcentratie	Laag (< 50%)
Afschermingsgraad van het gehele materiaal	Niet stootvaste afscherming
Toestand van het materiaal	Onbeschadigd, niet verweerd

Beschrijving	Afvoerbuis in cement
Omgeving	Binnen
Primaire drager	Sanitaire infrastructuur en uitrusting (toe- en afvoer)
Asbestmateriaal	Buis, koker, leiding, pijp, doorvoer
Bindmiddel van asbestmateriaal	Cement
Gebondenheid op basis van bindmiddel	Hecht
Hoeveelheid (lengte - omtrek - dikte - aantal)	<ul style="list-style-type: none">1,00 m - 55,00 cm - 0,50 cm - 1 stuk
Totaal volume	0,003 m ³
Eenvoudig bereikbaar	Nee <ul style="list-style-type: none">Verwijdering tast de bouwkundige integriteit aan.

Zorgvuldig beheren

- Zorg voor een veilig beheer en verwijder dit asbestmateriaal wanneer het bij werken eenvoudig bereikbaar wordt. Controleer de toestand jaarlijks op wijzigingen.

- Eenvoudige handelingen: mag via doe-het-zelf of door werknemer(s) met opleidingsattest eenvoudige handelingen
Dit materiaal is hechtgebonden van aard en kan in principe, mits het volgen van een correcte werkwijze, fixatie van het materiaal en gebruik van persoonlijke beschermingsmaatregelen, op een veilige manier worden verwijderd in ÃÃn geheel zonder het materiaal te breken. Vervolgens dient het materiaal dubbel verpakt en afgevoerd te worden naar een daartoe bevoegd afvalverwerker. Indien blijkt dat het niet kan verwijderd worden zonder het te breken, en dus met verhoogde kans op vrijgave van vezels, dient in principe een erkend asbestverwijderaar te worden ingeschakeld.

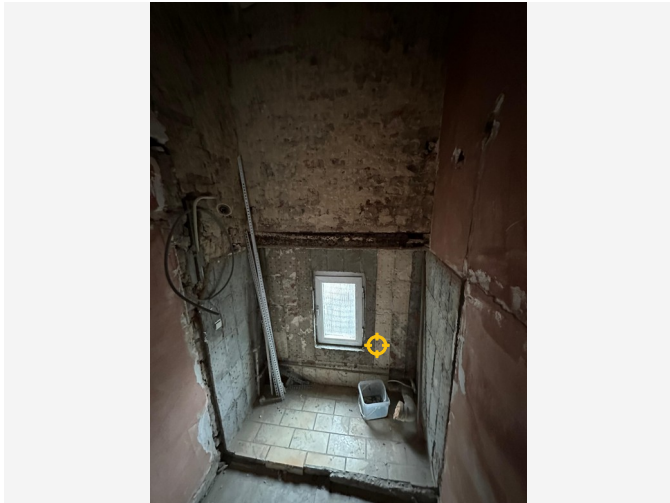
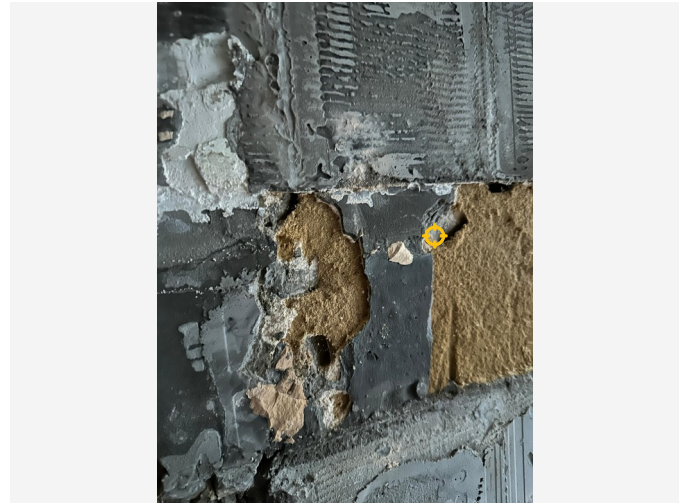
Geen asbest

#	Type	Referentie	Resultaat
11.1	Mengmonster	240205204	Geen asbest

Beschrijving	Lijm faiencetegels
Omgeving	Binnen
Primaire drager	Binnenwand

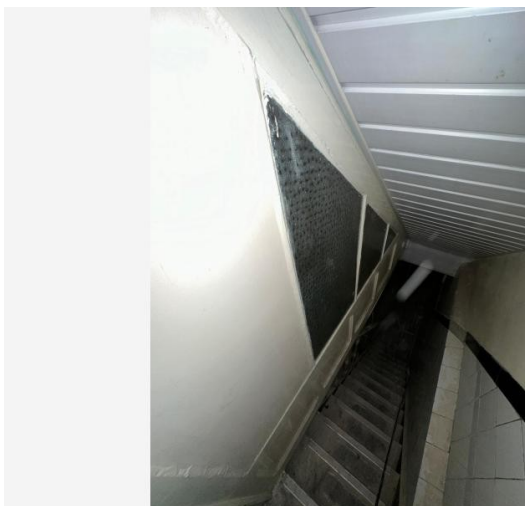
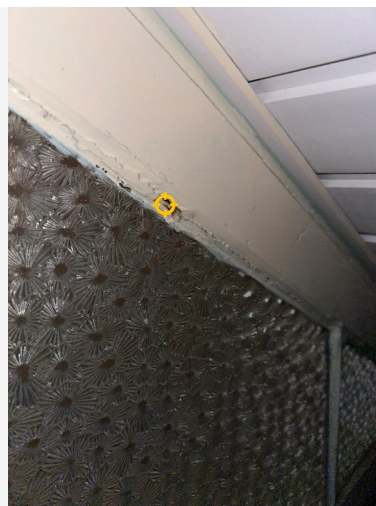
Geen asbest

#	Type	Referentie	Resultaat
12.1	Puntmonster	240205205	Geen asbest

Beschrijving	Stopverf aan binnenschrijnwerk
Omgeving	Grenst aan binnen- en buitenlucht
Primaire drager	Wandopening verticaal (raam, deur, ...)
Bindmiddel van materiaal	Kitten, mastiek, pasta

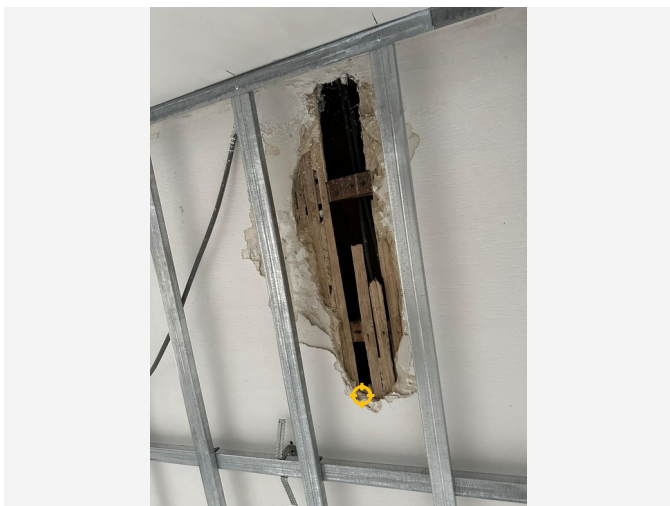
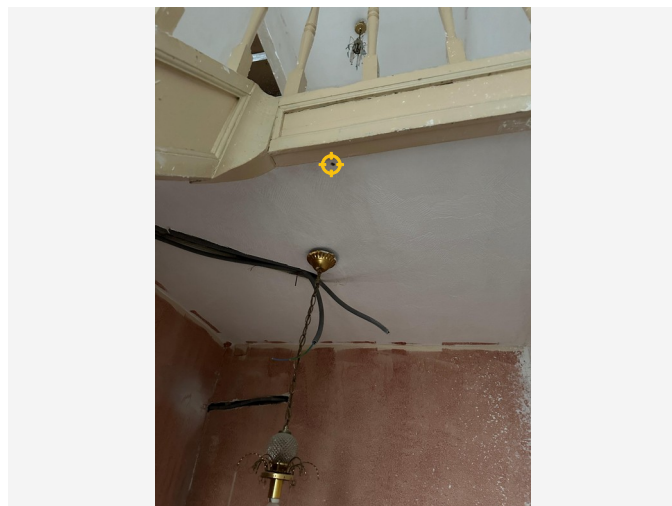
Geen asbest

#	Type	Referentie	Resultaat
13.1	Mengmonster	240205202	Geen asbest

Beschrijving	Pleisterwerk plafonds
Omgeving	Binnen
Primaire drager	Plafond

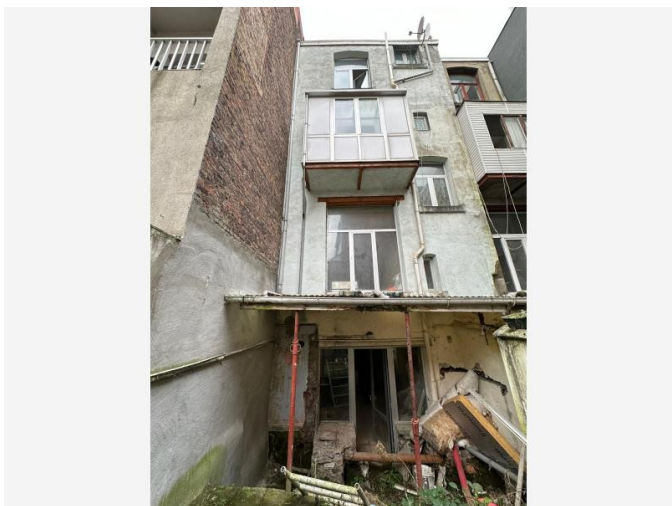
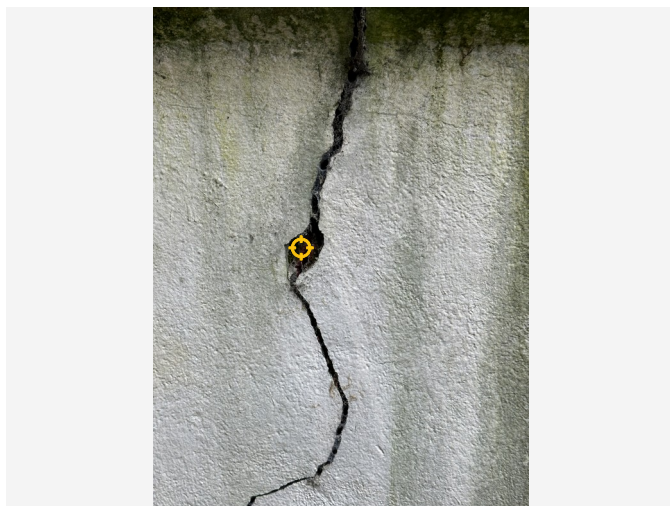
Geen asbest

#	Type	Referentie	Resultaat
14.1	Puntmonster	240205206	Geen asbest

Beschrijving	Gevelbezelting (oud) - Crepi
Omgeving	Buiten
Primaire drager	Wand buitenschil
Bindmiddel van materiaal	Gips - kalk

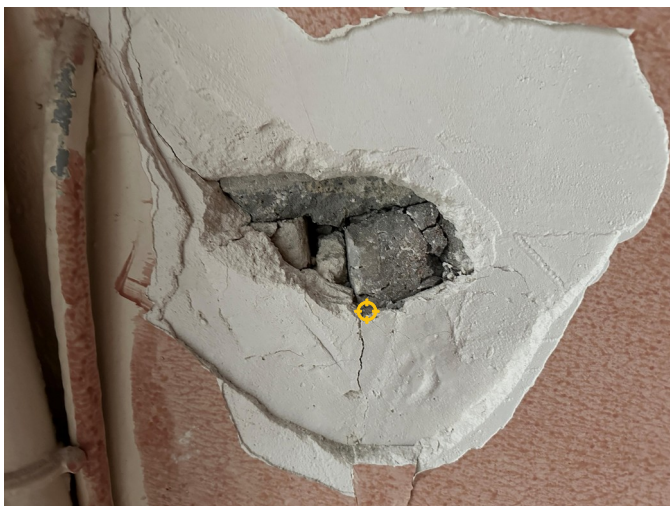
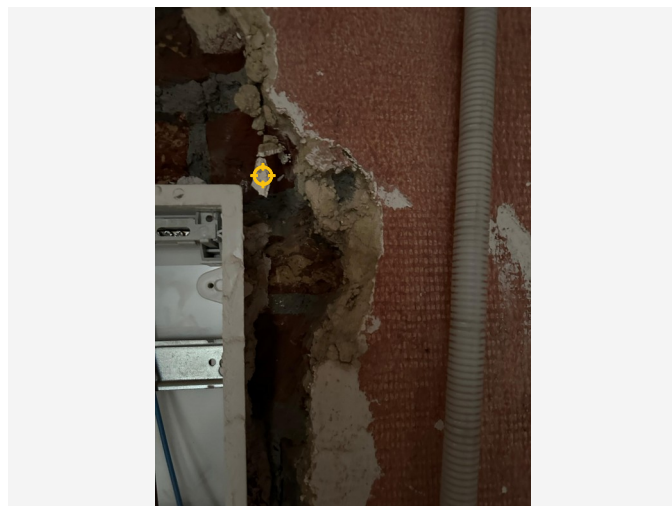
Geen asbest

#	Type	Referentie	Resultaat
15.1	Mengmonster	240205201	Geen asbest

Beschrijving	Pleisterwerk binnenmuren
Omgeving	Binnen
Primaire drager	Binnenwand
