Asbestinventarisatetest

Leeuwerikenlaan 55, 1800 Vilvoorde

Attestnummer : 20240319-000144.000

Uitgegeven op : 19.03.2024

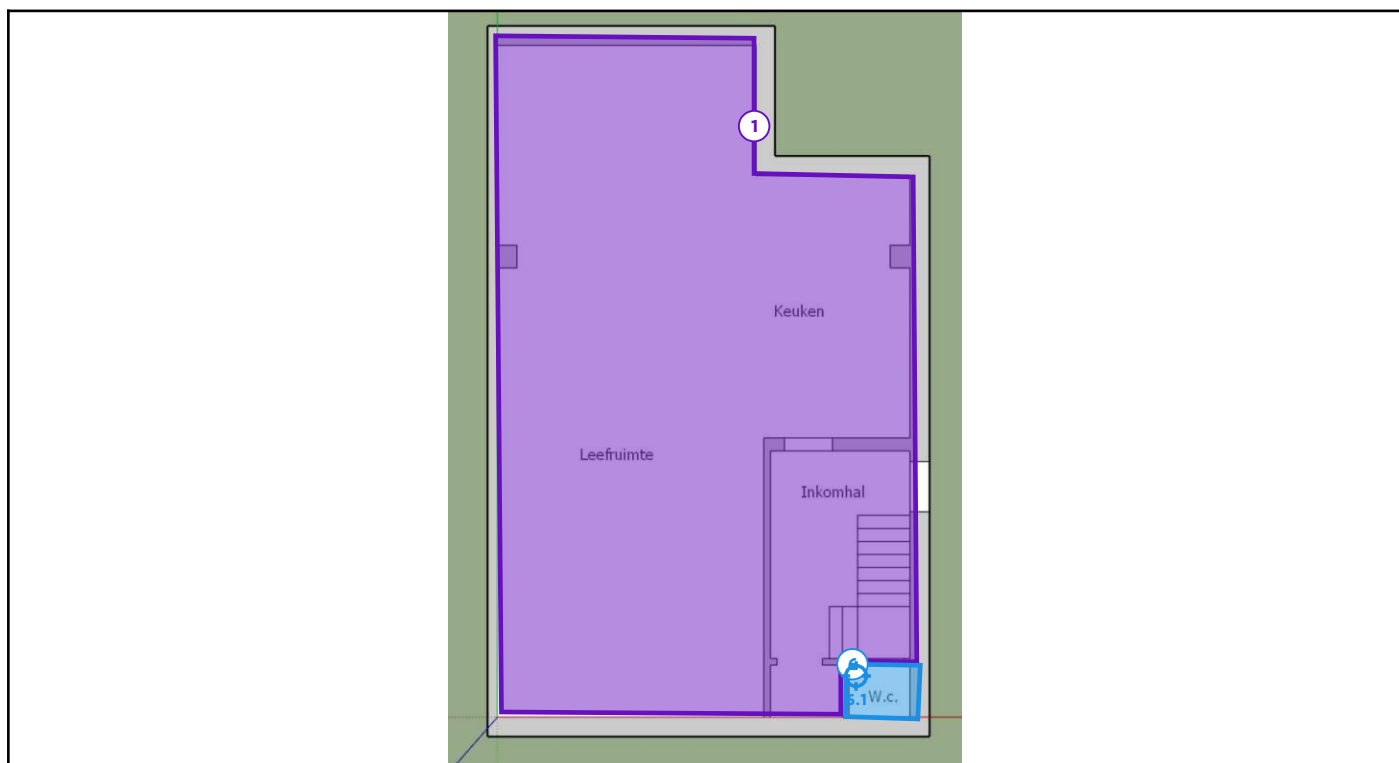
Plan 1.2: plan GV

Beschrijving	Type	Actie
1. Vals plafond	Advies	-
6. Pleister plafond	Geen asbest	-
6.1 Code: MM02	Mengmonster	-

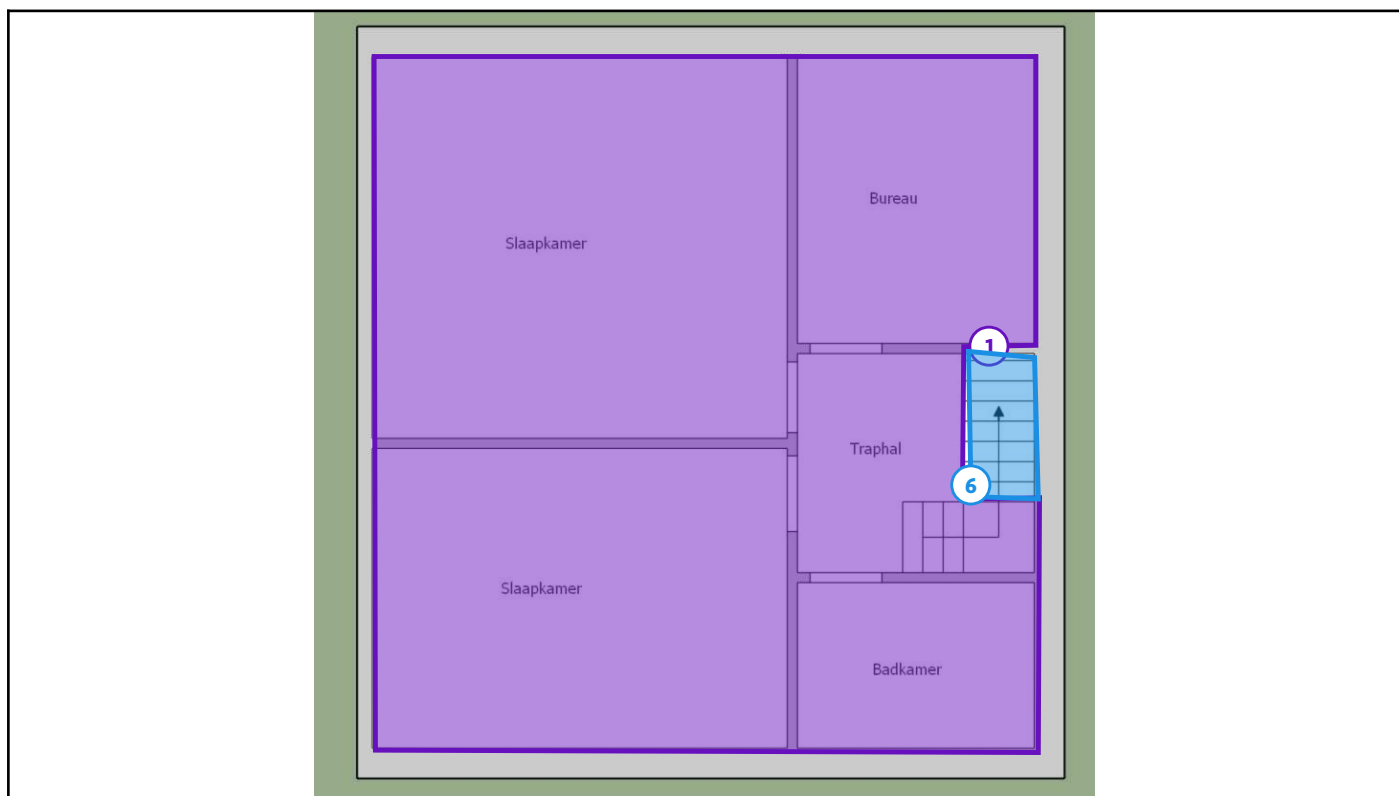
Plan 1.4: plan 1ste verdiep

Beschrijving	Type	Actie
1. Vals plafond	Advies	-
6. Pleister plafond	Geen asbest	-

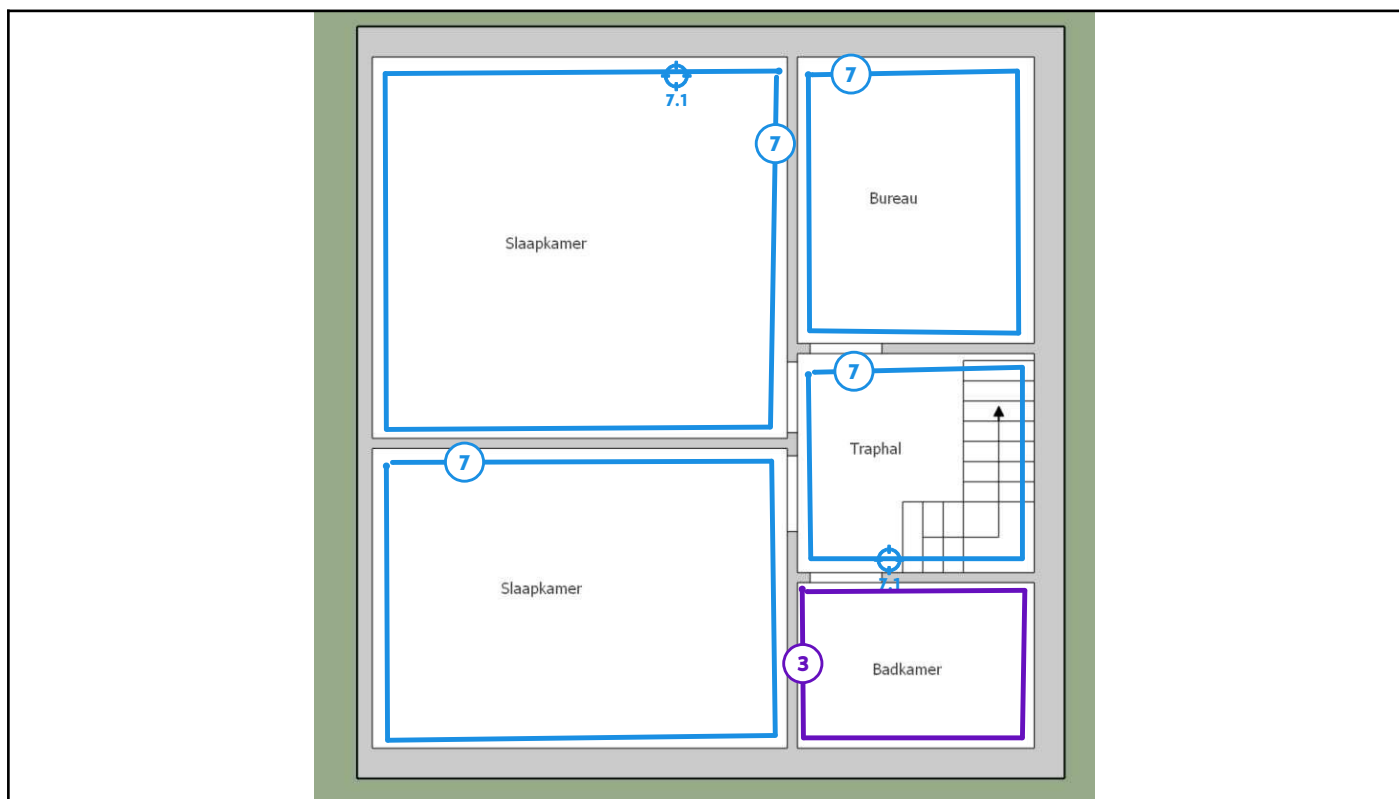
Plan 1.5: plan 1ste verdiep

Beschrijving	Type	Actie
3. tegellijm	Advies	-
7. Pleister muren	Geen asbest	-
7.1 Code: MM01	Mengmonster	-

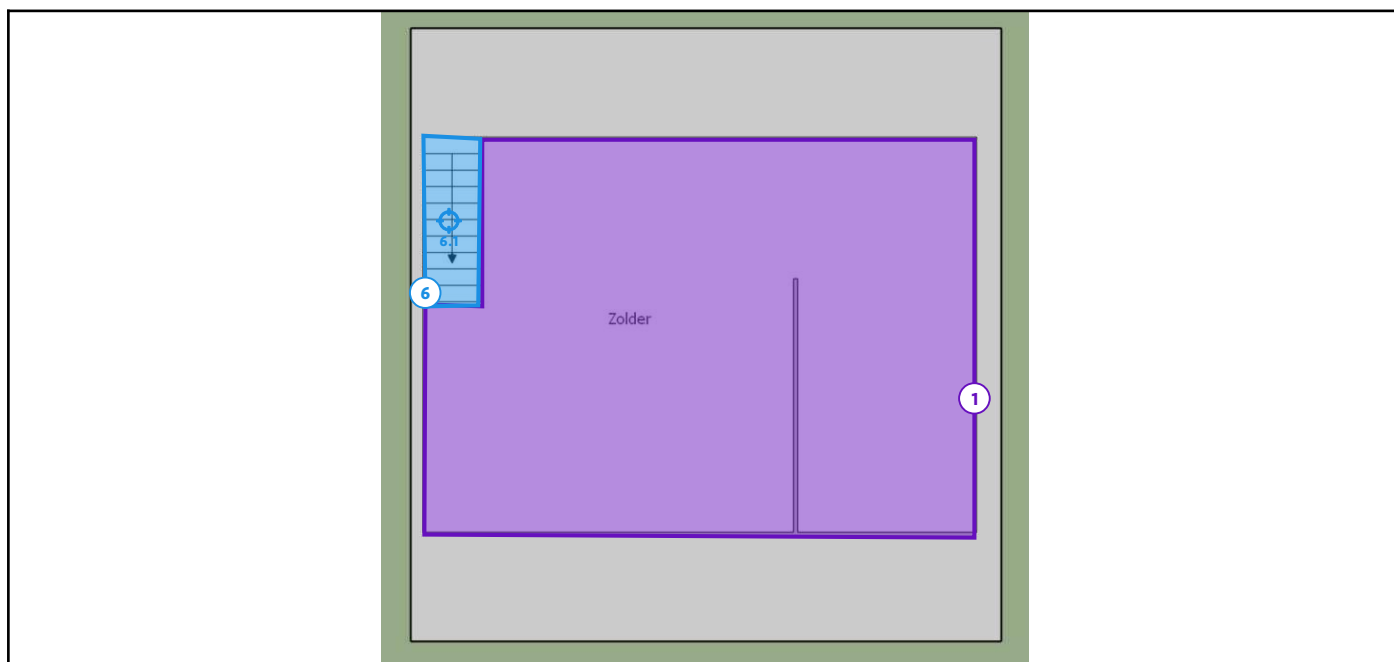
Plan 1.6: plan zolder

Beschrijving	Type	Actie
1. Vals plafond	Advies	-
6. Pleister plafond	Geen asbest	-
6.1 Code: MM02	Mengmonster	-

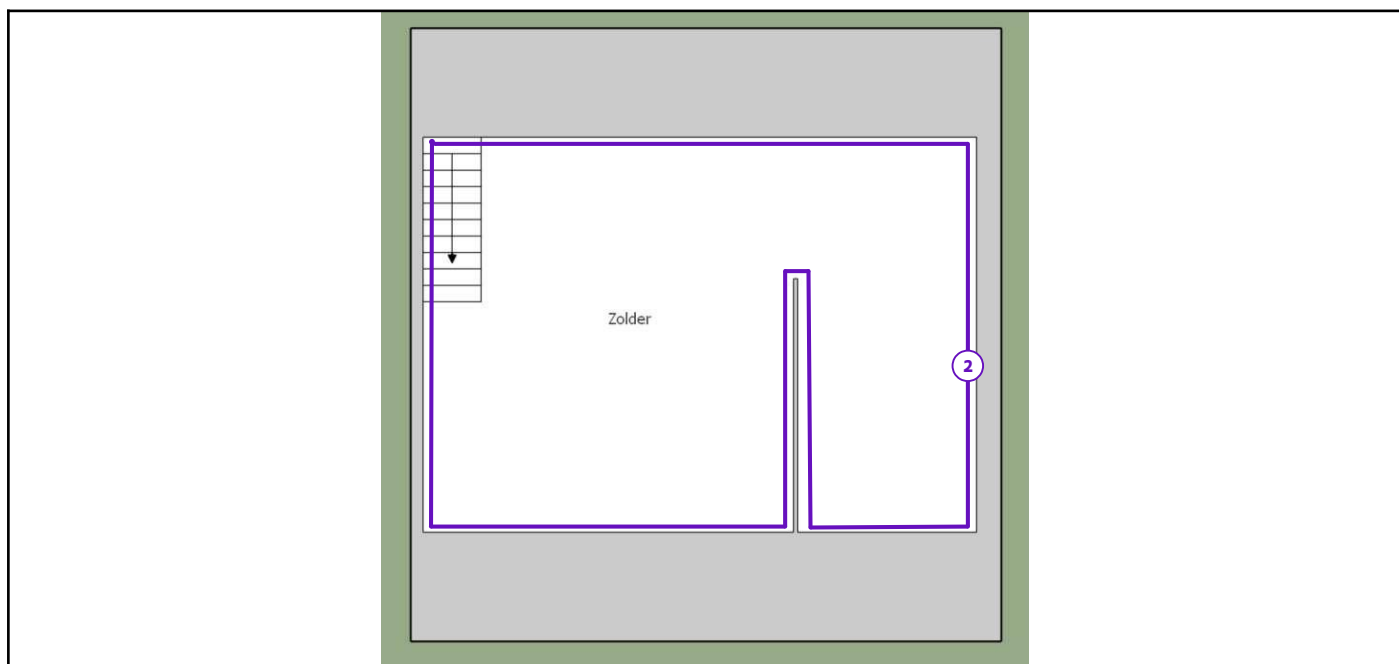
Plan 1.7: plan zolder

Beschrijving	Type	Actie
2. Valse wand	Advies	-

Verdere analyse vergt destructief onderzoek.

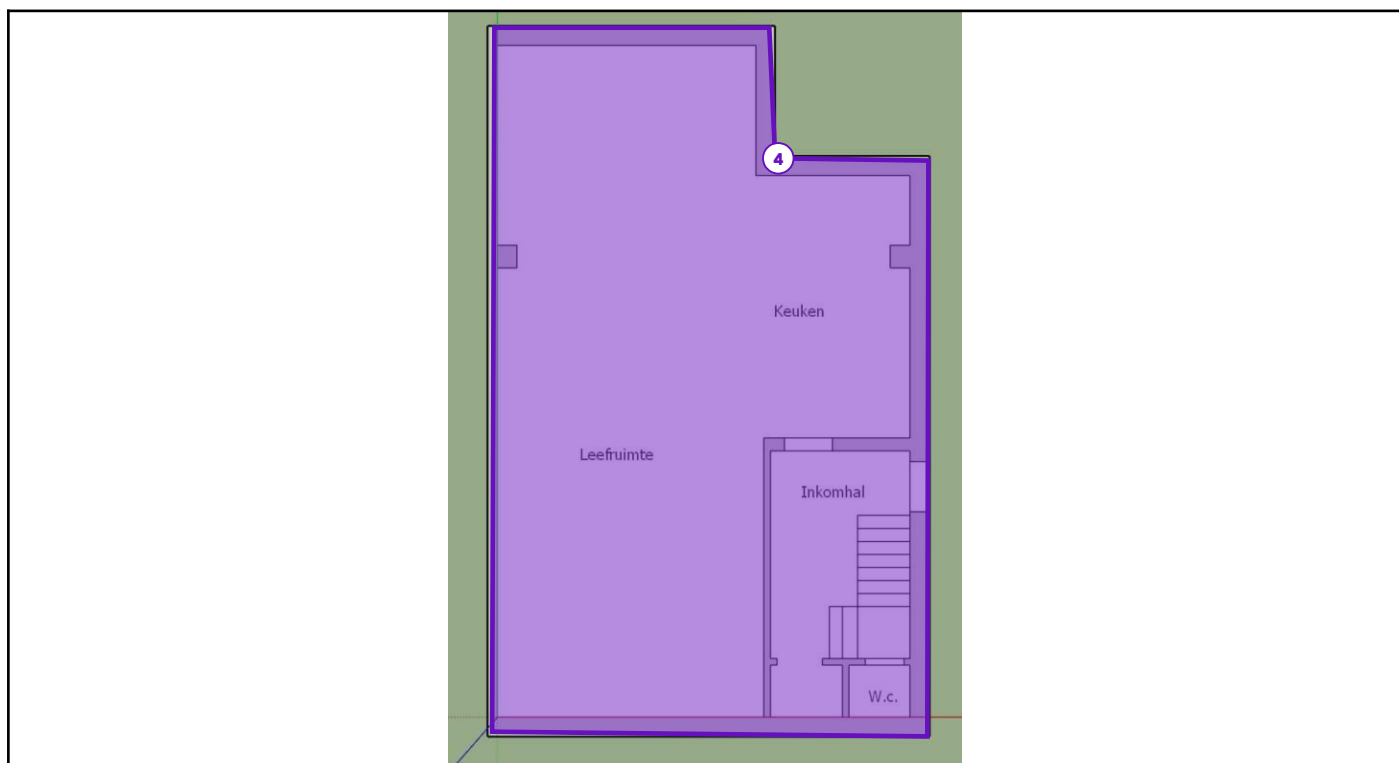
Plan 1.8: plan GV

Beschrijving	Type	Actie
4. Vloerbekleding	Advies	-

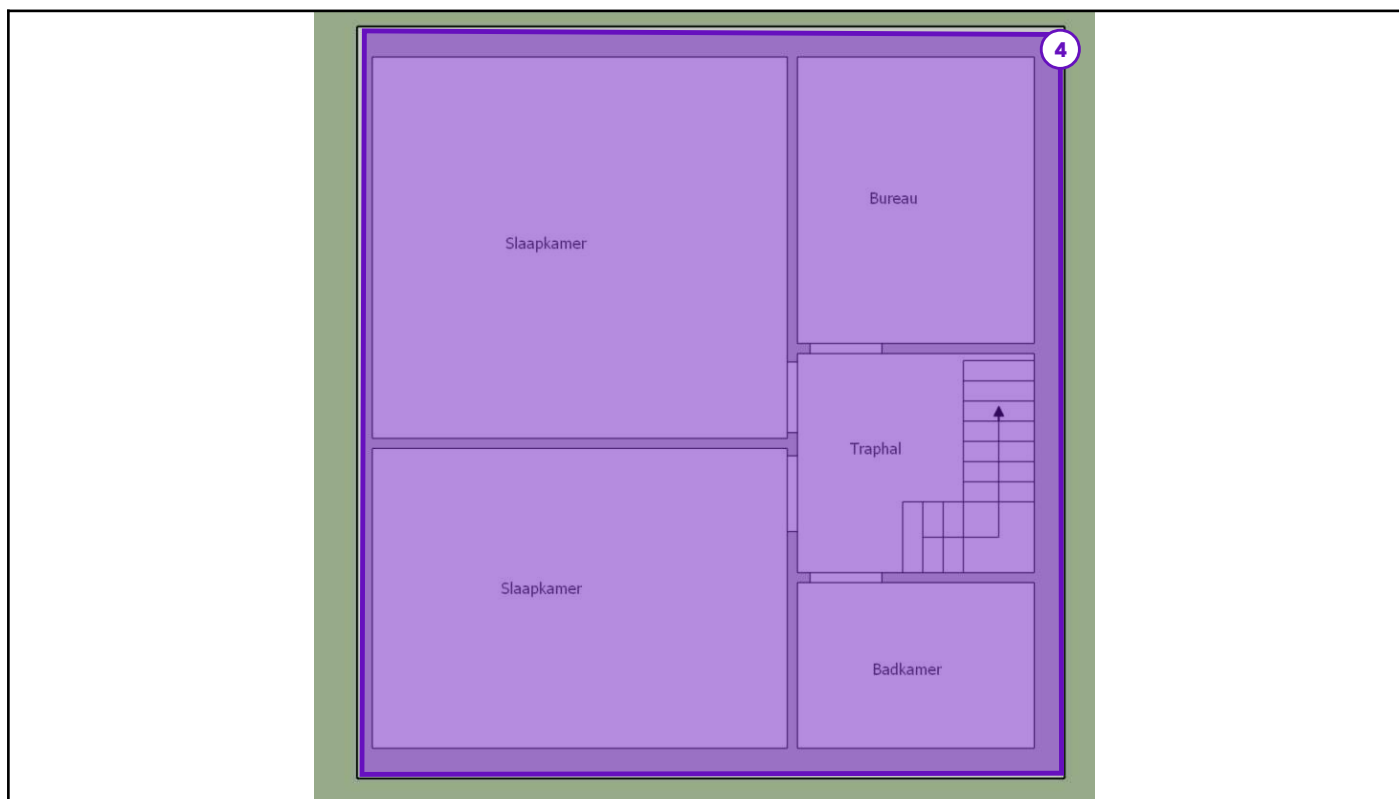
Plan 1.9: plan 1ste verdiep

Beschrijving	Type	Actie
4. Vloerbekleding	Advies	-

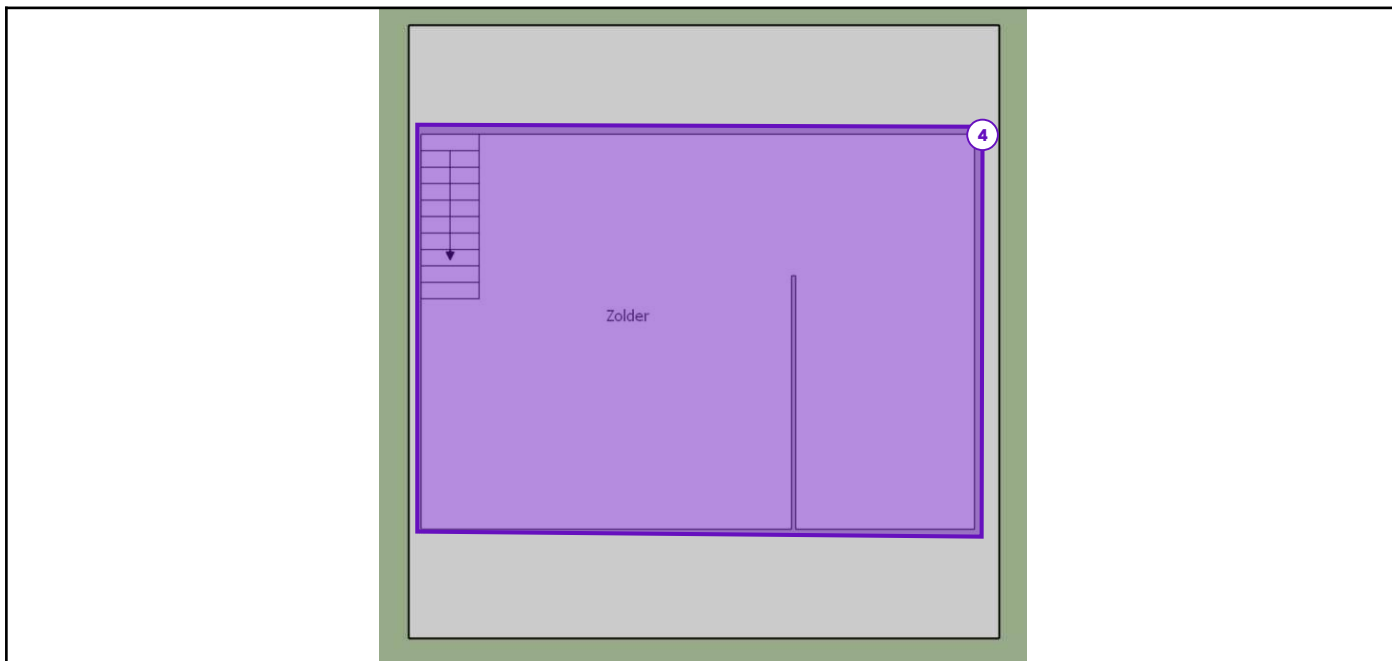
Plan 1.10: plan zolder

Beschrijving	Type	Actie
4. Vloerbekleding	Advies	-

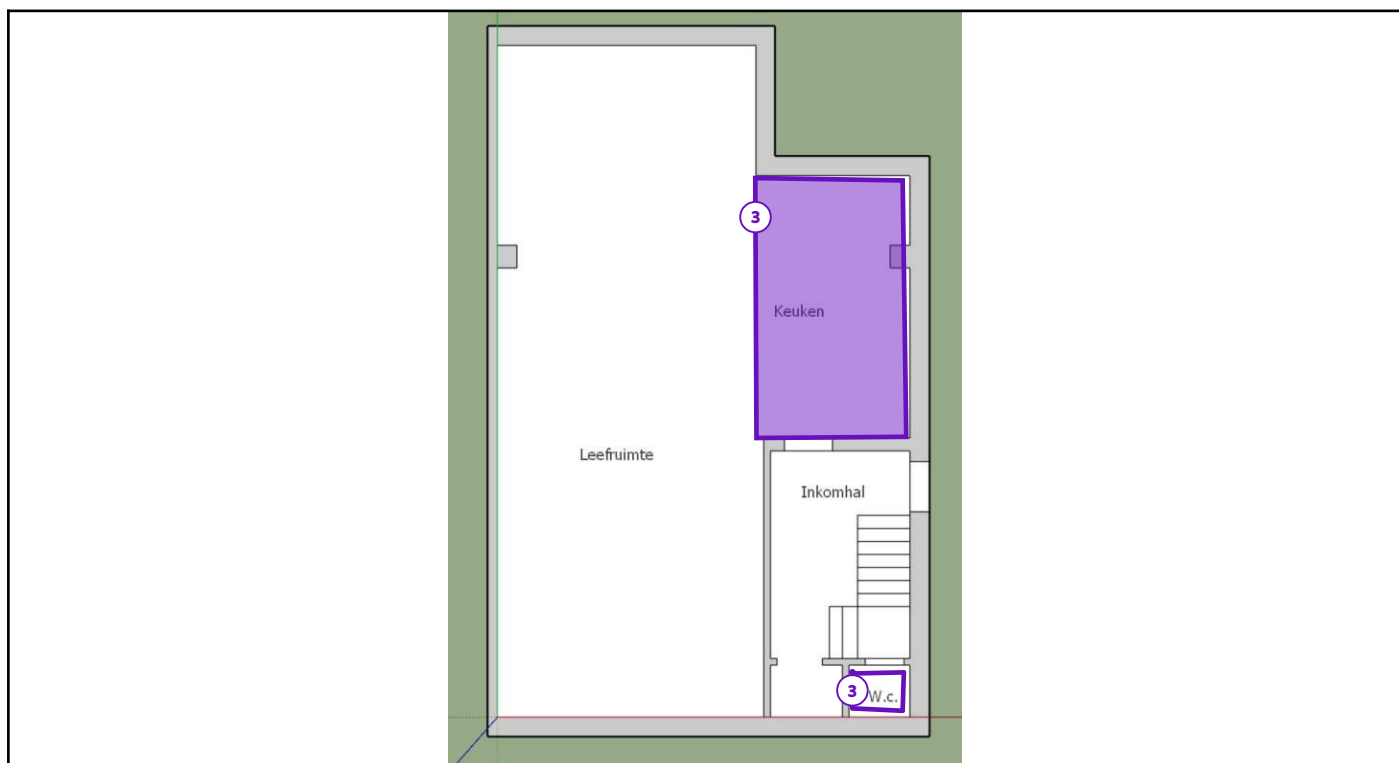
Plan 1.11: plan GV

Beschrijving	Type	Actie
3. tegelijm	Advies	-

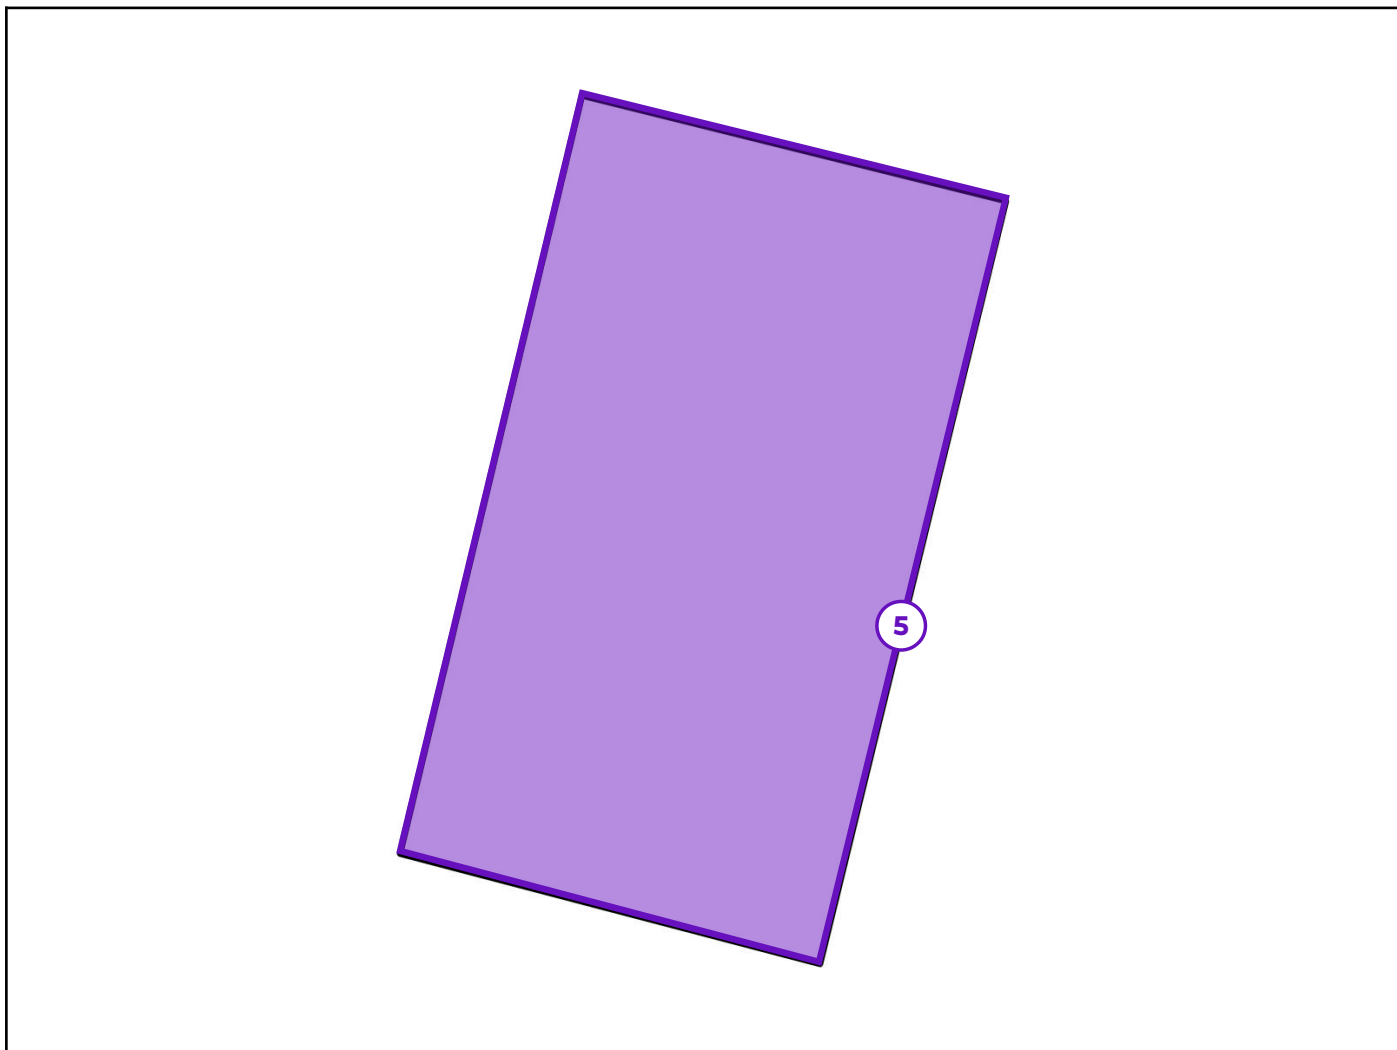
Plan 2.1: Bijgebouw plan

Beschrijving	Type	Actie
5. Plat dak garage	Advies	-

Verdere analyse vergt destructief onderzoek.

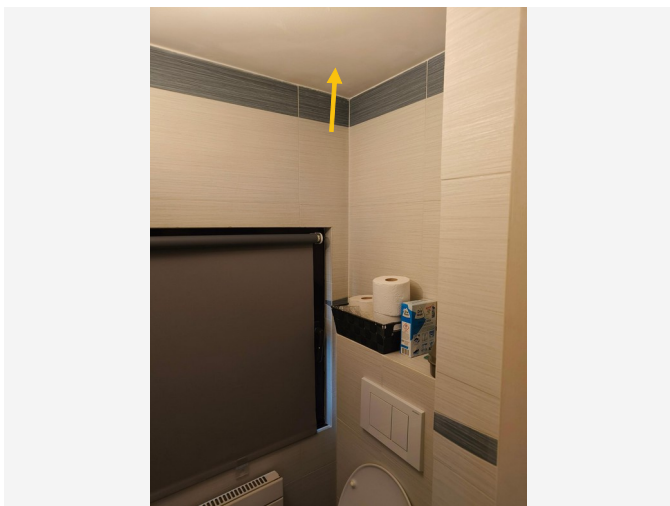
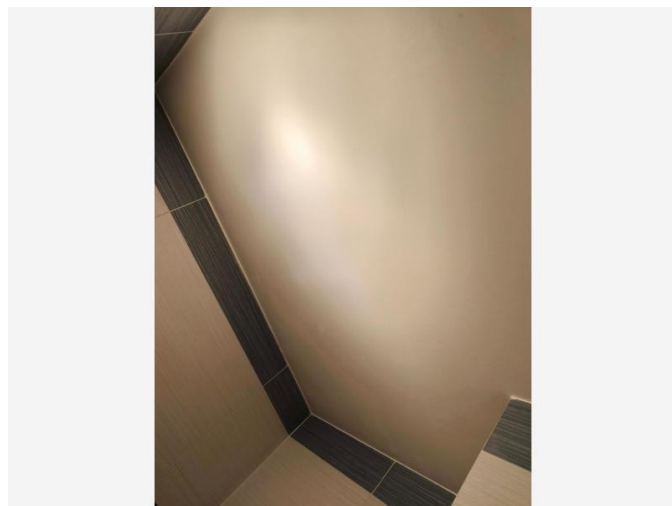
Fiche 6: Pleister plafond

Geen asbest

Conclusie

#	Type	Referentie	Resultaat
6.1	Mengmonster	MM02	Geen asbest

Beschrijving	Pleister plafond
Omgeving	Binnen
Primaire drager	Plafond

Bindmiddel van materiaal	Gips - kalk
Gebondenheid op basis van bindmiddel	Niet-hechtgebonden
Hoeveelheid (oppervlakte - dikte - aantal)	• 5,00 m ² - 1,00 cm - 1 stuk
Totaal volume	0,05 m ³
Identificatiemethode	Vaststelling met monstername
Destructieve handeling voor identificatie	Nee

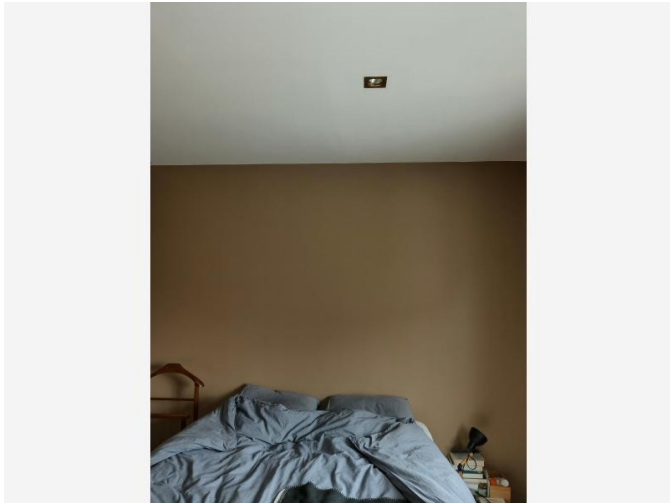
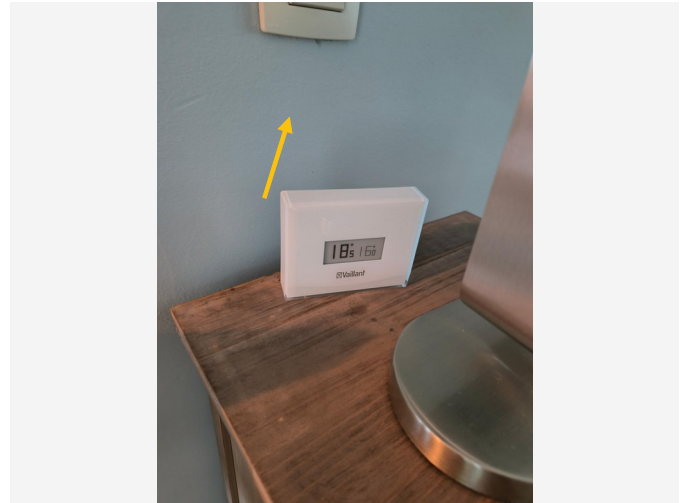
Conclusie

Geen asbest

#	Type	Referentie	Resultaat
7.1	Mengmonster	MM01	Geen asbest

Beschrijving	Pleister muren
Omgeving	Binnen
Primaire drager	Binnenwand

Bindmiddel van materiaal	Gips - kalk
Gebondenheid op basis van bindmiddel	Niet-hechtgebonden
Hoeveelheid (oppervlakte - dikte - aantal)	• 264,00 m ² - 1,00 cm - 1 stuk
Totaal volume	2,64 m ³
Identificatiemethode	Vaststelling met monstername
Destructieve handeling voor identificatie	Nee
