# Asbestinventarisatetest

Kruipinstraat 37, 1800 Vilvoorde

Attestnummer : 20240724-000278.000

Uitgegeven op : 24.07.2024

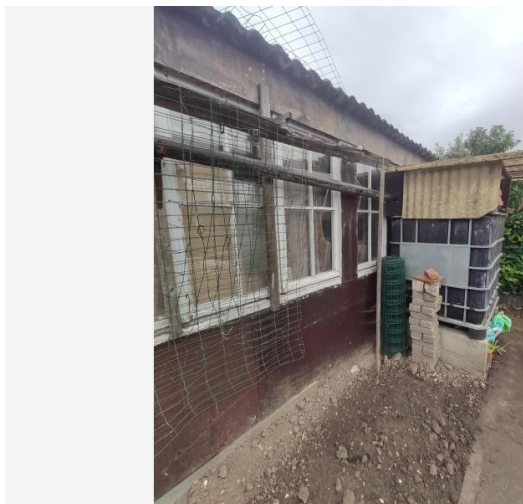
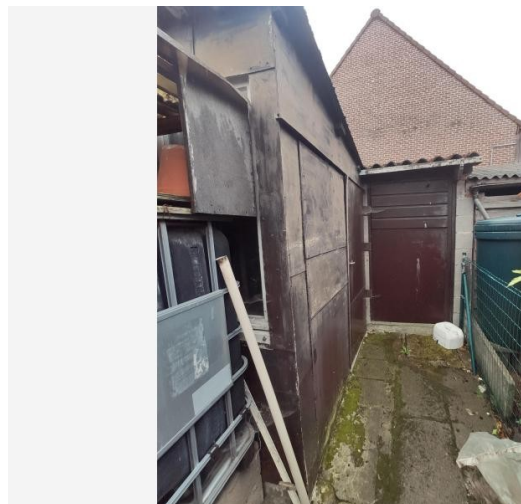
Het asbestmateriaal valt onder de mijlpaal van 2034.

**Dringend verwijderen**

Eindbeoordeling materiaalrisico	Hoog materiaalrisico en/of hoge kans op vezelvrijgave
---------------------------------	---

Gebondenheid	Categorie 1: hechtgebonden in oorsprong
Asbestsoort (vezeltype)	Crocidoliet aanwezig
Asbestconcentratie	Laag (< 50%)
Afschermingsgraad van het gehele materiaal	Geheel of deels (ook) vrij aan de binnenlucht
Toestand van het materiaal	Matig beschadigd, matig verweerd

Beschrijving	Wanden tuinhuis
Omgeving	Grenst aan binnen- en buitenlucht
Primaire drager	Wand buitenschil
Asbestmateriaal	Dak- en gevelbekleding - Plaat
Bindmiddel van asbestmateriaal	Cement
Gebondenheid op basis van bindmiddel	Hecht
Hoeveelheid (oppervlakte - dikte - aantal)	<ul style="list-style-type: none"><li>• 10,00 m<sup>2</sup> - 0,50 cm - 1 stuk</li></ul>
Totaal volume	0,05 m <sup>3</sup>
Eenvoudig bereikbaar	Ja
Bevestigingswijze	<ul style="list-style-type: none"><li>• Genageld, geniet</li></ul>
Identificatiemethode	Vaststelling zonder monstername
Destructieve handeling voor identificatie	Nee

- Zorg voor een veilig beheer. Vermijd het beschadigen van het asbestmateriaal. Controleer de toestand jaarlijks op wijzigingen.

- Eenvoudige handelingen: mag via doe-het-zelf of door werknemer(s) met opleidingsattest eenvoudige handelingen  
Verwijderingsvoorschriften volgens Codex over het welzijn op het werk Art. VI.3-54
- Eenvoudige handelingen: enkel door erkend asbestverwijderaar  
Verwijderingsvoorschriften volgens Codex over het welzijn op het werk Art. VI.3-54

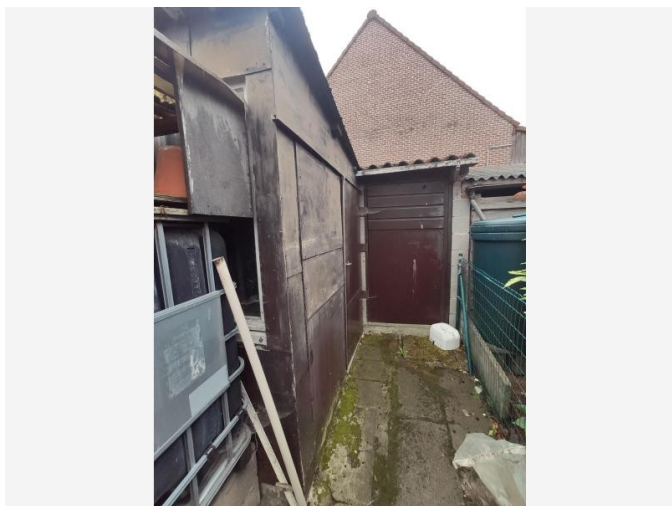
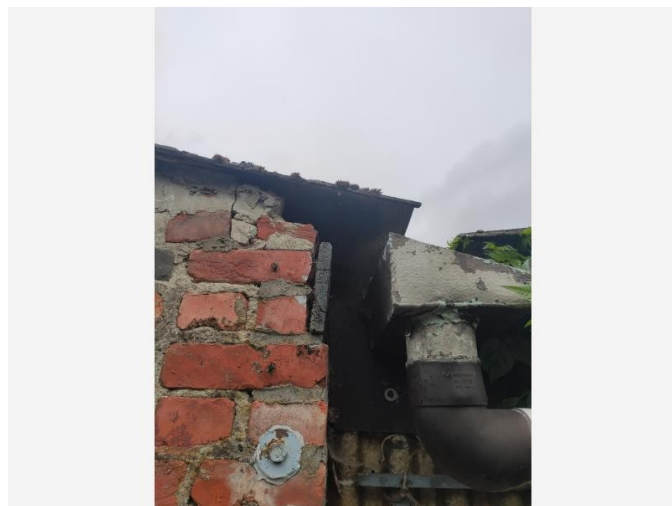
Het asbestmateriaal valt onder de mijlpaal van 2040.

**Dringend verwijderen**

Beschrijving	Slib in dakgoot tuinhuis
Type afvalstof	Betreft resten (contaminatie) van verwerking of beschadiging
Type resten (contaminatie)	<ul style="list-style-type: none"><li>• Stof, deeltjes &lt; 4 mm, flinters, gruis (los, opliggend)</li><li>• Stof, deeltjes &lt; 4 mm, flinters, gruis (vermengd in materiaal)</li></ul>
Besmette materialen	<ul style="list-style-type: none"><li>• Sediment (dakgoot, afvoerbuï, regenwaterput, ...)</li></ul>
Bron van de resten	Golfplaten dak
Omgeving	Buiten
Primaire drager	Infrastructuur hemelwater (opvang en afvoer)
Gebondenheid resten	Niet hecht
Hoeveelheid (gewicht - aantal)	<ul style="list-style-type: none"><li>• 2,00 kg - 1 stuk</li></ul>
Totaal gewicht	2,00 kg
Eenvoudig bereikbaar	Ja
Identificatiemethode	Vaststelling zonder monstername

- Verwijder het asbestafval.

- Eenvoudige handelingen: mag via doe-het-zelf of door werknemer(s) met opleidingsattest eenvoudige handelingen  
Verwijderingsvoorschriften volgens Codex over het welzijn op het werk Art. VI.3-54
- Eenvoudige handelingen: enkel door erkend asbestverwijderaar  
Verwijderingsvoorschriften volgens Codex over het welzijn op het werk Art. VI.3-54

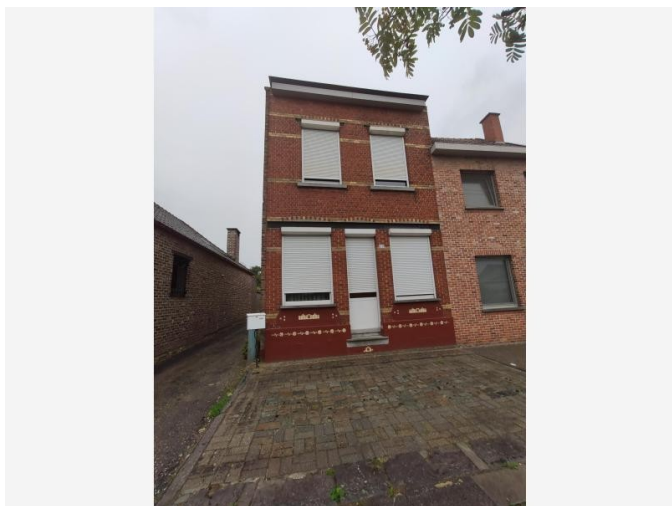
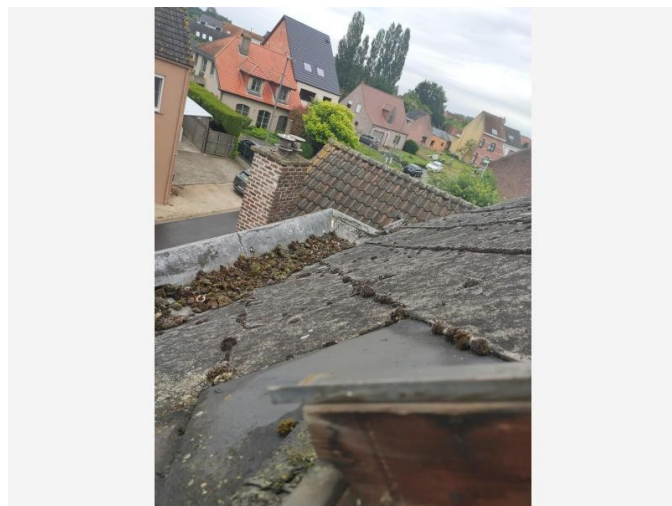
Het asbestmateriaal valt onder de mijlpaal van 2040.

**Dringend verwijderen**

Beschrijving	Slib in dakgoot woning
Type afvalstof	Betreft resten (contaminatie) van verwerking of beschadiging
Type resten (contaminatie)	<ul style="list-style-type: none"><li>• Stof, deeltjes &lt; 4 mm, flinters, gruis (los, opliggend)</li><li>• Stof, deeltjes &lt; 4 mm, flinters, gruis (vermengd in materiaal)</li></ul>
Besmette materialen	<ul style="list-style-type: none"><li>• Sediment (dakgoot, afvoerbuï, regenwaterput, ...)</li></ul>
Bron van de resten	Asbestleien dak
Omgeving	Buiten
Primaire drager	Infrastructuur hemelwater (opvang en afvoer)
Gebondenheid resten	Niet hecht
Hoeveelheid (gewicht - aantal)	<ul style="list-style-type: none"><li>• 2,00 kg - 2 stuks</li></ul>
Totaal gewicht	4,00 kg
Eenvoudig bereikbaar	Ja
Identificatiemethode	Vaststelling zonder monstername

- Verwijder het asbestafval.

- Eenvoudige handelingen: mag via doe-het-zelf of door werknemer(s) met opleidingsattest eenvoudige handelingen  
Verwijderingsvoorschriften volgens Codex over het welzijn op het werk Art. VI.3-54
- Eenvoudige handelingen: enkel door erkend asbestverwijderaar  
Verwijderingsvoorschriften volgens Codex over het welzijn op het werk Art. VI.3-54

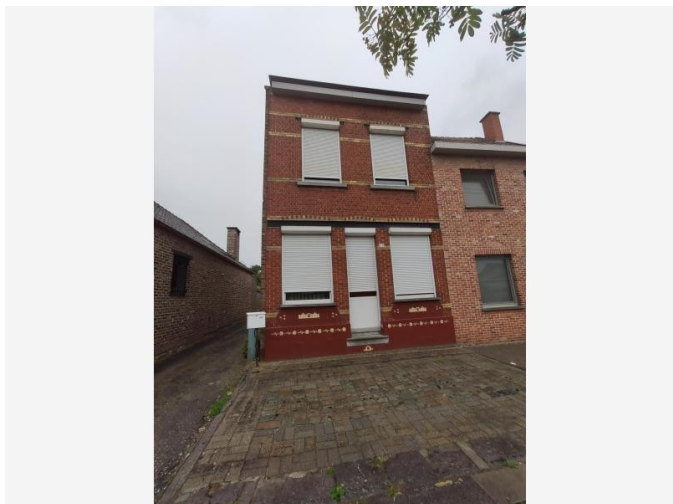
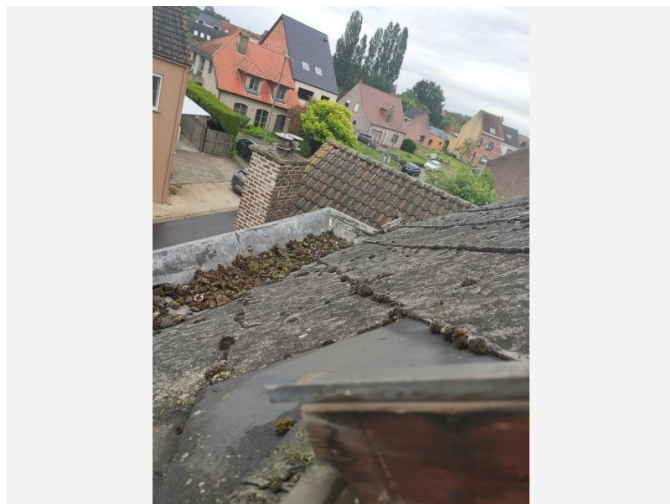
Het asbestmateriaal valt onder de mijlpaal van 2034.

Verwijderen

Eindbeoordeling materiaalrisico	Verhoogd materiaalrisico en/of verhoogde kans op vezelvrijgave
---------------------------------	--

Gebondenheid	Categorie 1: hechtgebonden in oorsprong
Asbestsoort (vezeltype)	Crocidoliet aanwezig
Asbestconcentratie	Laag (< 50%)
Afschermingsgraad van het gehele materiaal	Geheel of deels vrij aan de buitenlucht
Toestand van het materiaal	Matig beschadigd, matig verweerd

Beschrijving	Asbestleien dak woning
Omgeving	Buiten
Primaire drager	Schuin dak
Asbestmateriaal	Dak- en gevelbekleding - Lei, shingle
Bindmiddel van asbestmateriaal	Cement
Gebondenheid op basis van bindmiddel	Hecht
Hoeveelheid (oppervlakte - aantal)	<ul style="list-style-type: none"><li>• 35,00 m<sup>2</sup> - 2 stuks</li></ul>
Totale oppervlakte	70,00 m <sup>2</sup>
Eenvoudig bereikbaar	Ja
Bevestigingswijze	<ul style="list-style-type: none"><li>• Geklemd</li></ul>
Identificatiemethode	Vaststelling zonder monstername
Destructieve handeling voor identificatie	Nee

- Zorg voor een veilig beheer. Vermijd het beschadigen van het asbestmateriaal. Controleer de toestand jaarlijks op wijzigingen.
- Hemelwater dat afspoelt van asbestcement daken of gevels kan asbestdeeltjes bevatten. Gebruik het enkel voor gesloten circuits (bv. spoelen toiletten). Reinig na het vervangen van het dak of de gevel de dakgoten en regenwaterput of -ton om asbesthoudend sediment of slib te verwijderen

- Eenvoudige handelingen: mag via doe-het-zelf of door werknemer(s) met opleidingsattest eenvoudige handelingen  
Verwijderingsvoorschriften volgens Codex over het welzijn op het werk Art. VI.3-54
- Eenvoudige handelingen: enkel door erkend asbestverwijderaar  
Verwijderingsvoorschriften volgens Codex over het welzijn op het werk Art. VI.3-54

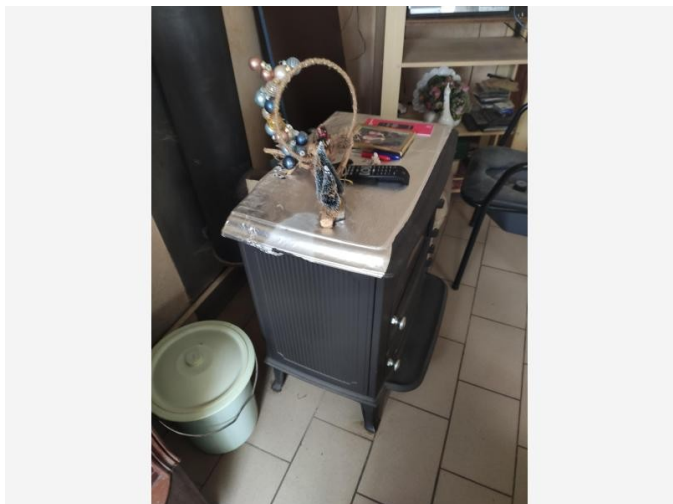
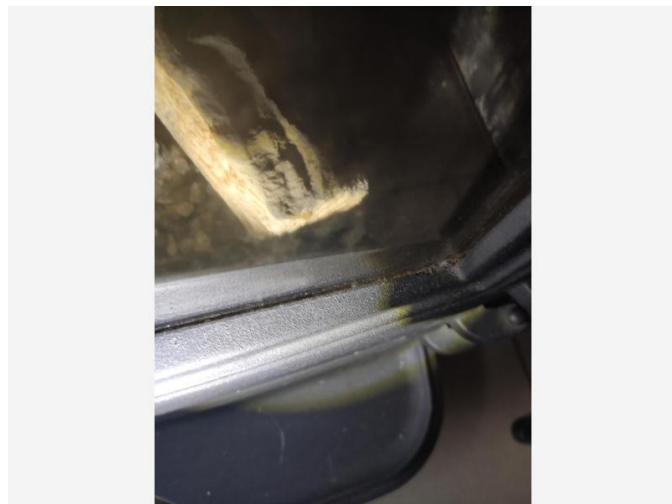
Het asbestmateriaal valt onder de mijlpaal van 2034.

Verwijderen

Eindbeoordeling materiaalrisico	Laag materiaalrisico en/of verlaagde kans op vezelvrijgave
---------------------------------	--

Gebondenheid	Categorie 3: niet-hechtgebonden met weinig of geen matrix
Asbestsoort (vezeltype)	Alleen chrysotiel
Asbestconcentratie	Hoog ( $\geq 50\%$ )
Afschermingsgraad van het gehele materiaal	Enkel randen niet afgeschermd maar geen contact met binnenluchtstromen
Toestand van het materiaal	Licht beschadigd, licht verweerd. Intact materiaal type Pical – asbestboard of categorie III 'gebondenheid'

Beschrijving	Kachelkoord living
Omgeving	Binnen
Primaire drager	Ruimteverwarming
Asbestmateriaal	Koord, lint, band, strip
Bindmiddel van asbestmateriaal	Weinig of geen bindmiddel (textiel, bevolking, ...)
Gebondenheid op basis van bindmiddel	Niet-hechtgebonden
Hoeveelheid (lengte - omtrek - aantal)	<ul style="list-style-type: none"><li>• 1,00 m - 3,00 cm - 1 stuk</li></ul>
Totale oppervlakte	0,03 m <sup>2</sup>
Eenvoudig bereikbaar	Ja
Bevestigingswijze	<ul style="list-style-type: none"><li>• Geklemd</li></ul>
Identificatiemethode	Vaststelling zonder monsternamen
Destructieve handeling voor identificatie	Nee
Opmerking	De kachel in de living bevat een asbestverdacht kachelkoord. De kachel in de keuken niet.

- Zorg voor een veilig beheer. Vermijd het beschadigen van het asbestmateriaal. Controleer de toestand jaarlijks op wijzigingen.

- Eenvoudige handelingen: mag via doe-het-zelf of door werknemer(s) met opleidingsattest eenvoudige handelingen  
Verwijderingsvoorschriften volgens Codex over het welzijn op het werk Art. VI.3-54
- Eenvoudige handelingen: enkel door erkend asbestverwijderaar  
Verwijderingsvoorschriften volgens Codex over het welzijn op het werk Art. VI.3-54

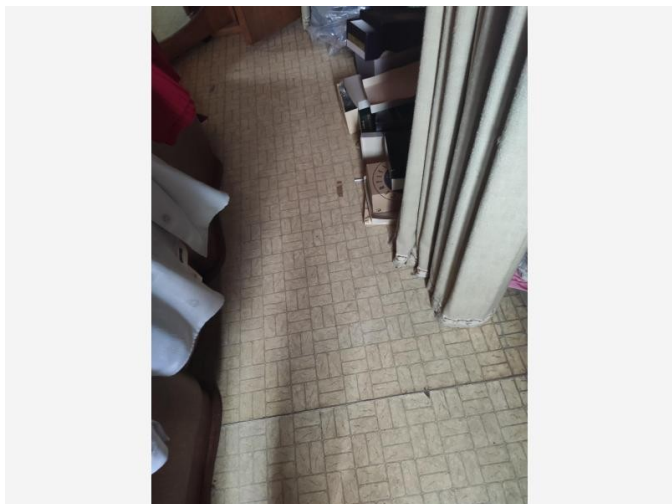
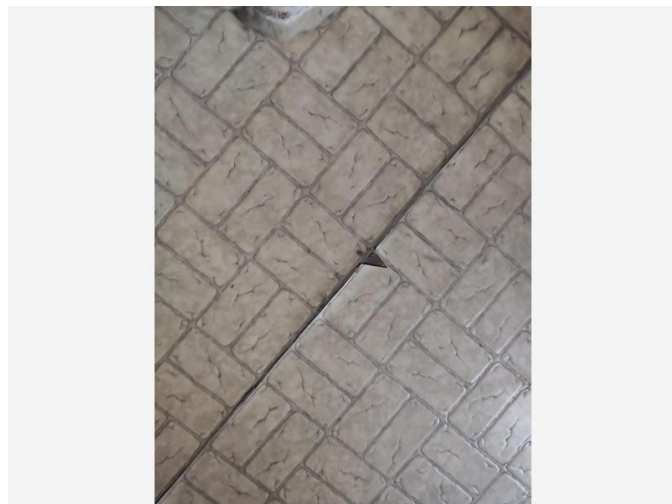
Het asbestmateriaal valt onder de mijlpaal van 2034.

Verwijderen

Eindbeoordeling materiaalrisico	Verhoogd materiaalrisico en/of verhoogde kans op vezelvrijgave
---------------------------------	--

Gebondenheid	Categorie 2: niet-hechtgebonden met matrix
Asbestsoort (vezeltype)	Alleen chrysotiel
Asbestconcentratie	Hoog ( $\geq 50\%$ )
Afschermingsgraad van het gehele materiaal	Geheel of deels (ook) vrij aan de binnenlucht
Toestand van het materiaal	Licht beschadigd, licht verweerd. Intact materiaal type Pical – asbestboard of categorie III 'gebondenheid'

#	Type	Referentie	Resultaat
7.1	Puntmonster	003	Chrysotiel

<b>Beschrijving</b>	Vinylvloerbekleding 1ste verdiep
<b>Omgeving</b>	Binnen
<b>Primaire drager</b>	Vloer
<b>Asbestmateriaal</b>	Prefab - afwerking - Vloerzeil
<b>Bindmiddel van asbestmateriaal</b>	Karton - papier - viltachtig
<b>Gebondenheid op basis van bindmiddel</b>	Niet-hechtgebonden
<b>Hoeveelheid (oppervlakte - aantal)</b>	<ul style="list-style-type: none"><li>• 40,00 m<sup>2</sup> - 1 stuk</li></ul>
<b>Totale oppervlakte</b>	40,00 m <sup>2</sup>
<b>Eenvoudig bereikbaar</b>	Ja
<b>Bevestigingswijze</b>	<ul style="list-style-type: none"><li>• Verlijmd, ingegoten, versmeerd</li></ul>
<b>Identificatiemethode</b>	Vaststelling met monstername
<b>Destructieve handeling voor identificatie</b>	Nee

- Zorg voor een veilig beheer. Vermijd het beschadigen van het asbestmateriaal. Controleer de toestand jaarlijks op wijzigingen.

- Eenvoudige handelingen: mag via doe-het-zelf of door werknemer(s) met opleidingsattest eenvoudige handelingen  
Verwijderingsvoorschriften volgens Codex over het welzijn op het werk Art. VI.3-54
- Eenvoudige handelingen: enkel door erkend asbestverwijderaar  
Verwijderingsvoorschriften volgens Codex over het welzijn op het werk Art. VI.3-54

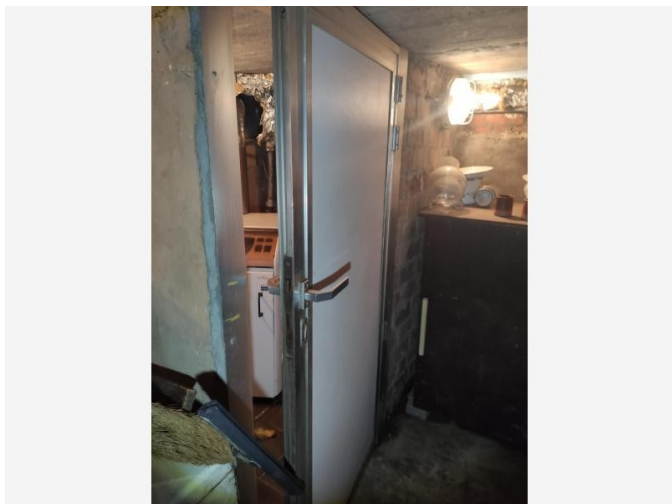
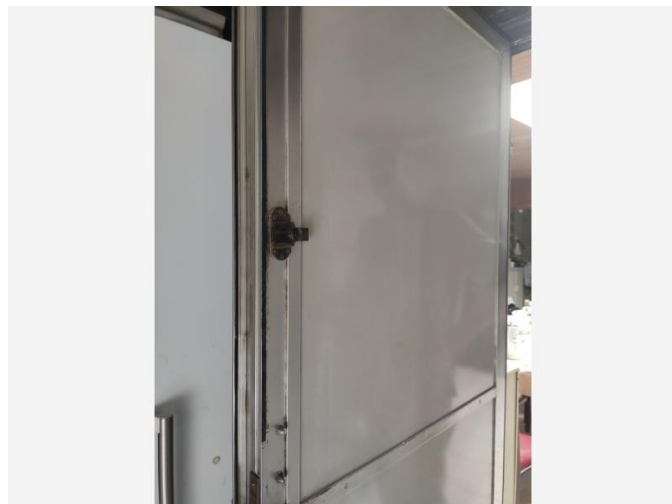
Het asbestmateriaal valt onder de mijlpaal van 2040.

Zorgvuldig beheren

Eindbeoordeling materiaalrisico	Laag materiaalrisico en/of verlaagde kans op vezelvrijgave
---------------------------------	--

Gebondenheid	Categorie 1: hechtgebonden in oorsprong
Asbestsoort (vezeltype)	Crocidoliet aanwezig
Asbestconcentratie	Laag (< 50%)
Afschermingsgraad van het gehele materiaal	Geheel of deels (ook) vrij aan de binnenlucht
Toestand van het materiaal	Onbeschadigd, niet verweerd

Beschrijving	Glasalplaten
Omgeving	Binnen
Primaire drager	Wandopening verticaal (raam, deur, ...)
Asbestmateriaal	Plaat, paneel, tablet - Geëmailleerd, type Glasal
Bindmiddel van asbestmateriaal	Cement
Gebondenheid op basis van bindmiddel	Hecht
Hoeveelheid (oppervlakte - dikte - aantal)	<ul style="list-style-type: none"><li>• 0,50 m<sup>2</sup> - 0,30 cm - 3 stuks</li></ul>
Totaal volume	0,005 m <sup>3</sup>
Eenvoudig bereikbaar	Ja
Bevestigingswijze	<ul style="list-style-type: none"><li>• Geklemd</li></ul>
Identificatiemethode	Vaststelling zonder monstername
Destructieve handeling voor identificatie	Nee
Opmerking	Het betreft 2 stuks in de garage en 1 stuk in de kelder.

- Zorg voor een veilig beheer. Vermijd het beschadigen van het asbestmateriaal. Controleer de toestand jaarlijks op wijzigingen.

- Eenvoudige handelingen: mag via doe-het-zelf of door werknemer(s) met opleidingsattest eenvoudige handelingen  
Verwijderingsvoorschriften volgens Codex over het welzijn op het werk Art. VI.3-54
- Eenvoudige handelingen: enkel door erkend asbestverwijderaar  
Verwijderingsvoorschriften volgens Codex over het welzijn op het werk Art. VI.3-54

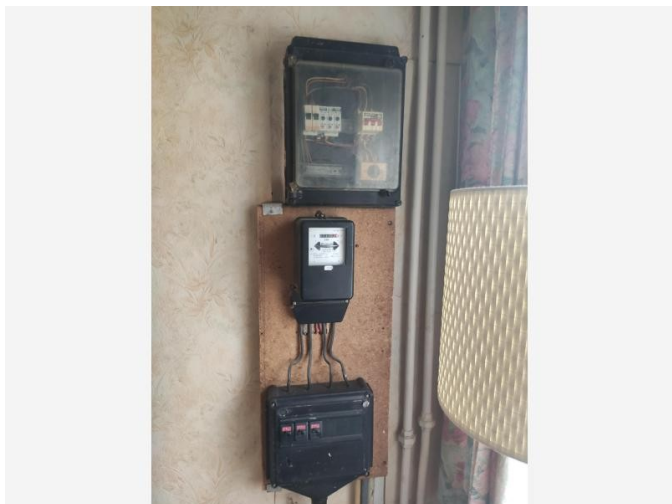
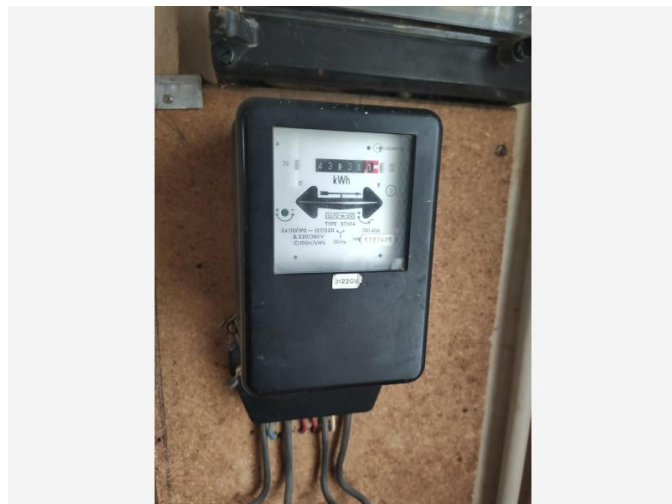
Het asbestmateriaal valt onder de mijlpaal van 2040.

Zorgvuldig beheren

Eindbeoordeling materiaalrisico	Laag materiaalrisico en/of verlaagde kans op vezelvrijgave
---------------------------------	--

Gebondenheid	Categorie 1: hechtgebonden in oorsprong
Asbestsoort (vezeltype)	Crocidoliet aanwezig
Asbestconcentratie	Laag (< 50%)
Afschermingsgraad van het gehele materiaal	Geheel of deels (ook) vrij aan de binnenlucht
Toestand van het materiaal	Onbeschadigd, niet verweerd

Beschrijving	Elektrisch materiaal
Omgeving	Binnen
Primaire drager	Communicatie en elektrische infrastructuur en uitrusting
Asbestmateriaal	Plaat, paneel, tablet - Type Bakeliet
Bindmiddel van asbestmateriaal	Kunststof of -hars
Gebondenheid op basis van bindmiddel	Hecht
Hoeveelheid (oppervlakte - dikte - aantal)	<ul style="list-style-type: none"><li>• 0,10 m<sup>2</sup> - 0,30 cm - 8 stuks</li></ul>
Totaal volume	0,002 m <sup>3</sup>
Eenvoudig bereikbaar	Ja
Bevestigingswijze	<ul style="list-style-type: none"><li>• Geschroefd</li></ul>
Identificatiemethode	Vaststelling zonder monstername
Destructieve handeling voor identificatie	Nee
Opmerking	Het betreft kastjes, de elektriciteitsmeter, een een schakelaar aan de zoldertrap en een stopcontact in de inkomhal.

- Zorg voor een veilig beheer. Vermijd het beschadigen van het asbestmateriaal. Controleer de toestand jaarlijks op wijzigingen.

- Eenvoudige handelingen: mag via doe-het-zelf of door werknemer(s) met opleidingsattest eenvoudige handelingen  
Verwijderingsvoorschriften volgens Codex over het welzijn op het werk Art. VI.3-54
- Eenvoudige handelingen: enkel door erkend asbestverwijderaar  
Verwijderingsvoorschriften volgens Codex over het welzijn op het werk Art. VI.3-54

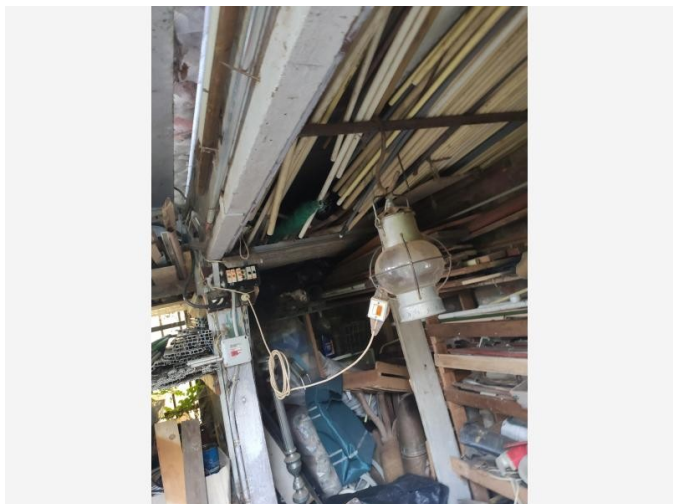
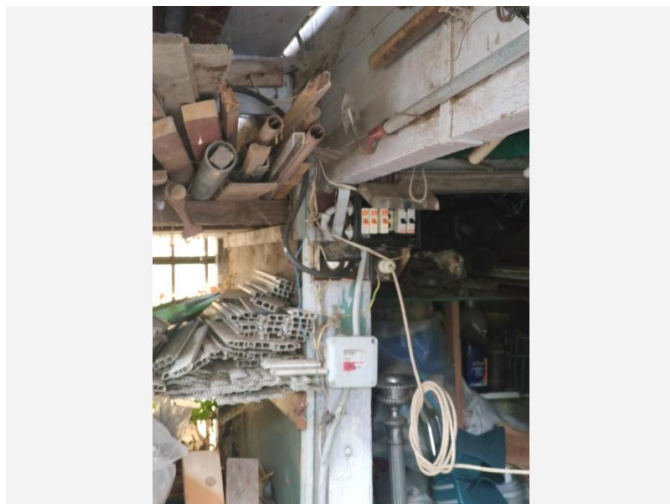
Het asbestmateriaal valt onder de mijlpaal van 2040.

Zorgvuldig beheren

Eindbeoordeling materiaalrisico	Laag materiaalrisico en/of verlaagde kans op vezelvrijgave
---------------------------------	--

Gebondenheid	Categorie 1: hechtgebonden in oorsprong
Asbestsoort (vezeltype)	Crocidoliet aanwezig
Asbestconcentratie	Laag (< 50%)
Afschermingsgraad van het gehele materiaal	Geheel of deels (ook) vrij aan de binnenlucht
Toestand van het materiaal	Onbeschadigd, niet verweerd

Beschrijving	Elektrisch materiaal tuinhuis
Omgeving	Binnen
Primaire drager	Communicatie en elektrische infrastructuur en uitrusting
Asbestmateriaal	Plaat, paneel, tablet - Type Bakeliet
Bindmiddel van asbestmateriaal	Kunststof of -hars
Gebondenheid op basis van bindmiddel	Hecht
Hoeveelheid (oppervlakte - dikte - aantal)	• 0,01 m <sup>2</sup> - 0,30 cm - 4 stuks
Totaal volume	< 0,001 m <sup>3</sup>
Eenvoudig bereikbaar	Ja
Bevestigingswijze	• Geschroefd
Identificatiemethode	Vaststelling zonder monstername
Destructieve handeling voor identificatie	Nee
Opmerking	Het betreft lichtschakelaars, stopcontacten en het zekeringkastje.

- Zorg voor een veilig beheer. Vermijd het beschadigen van het asbestmateriaal. Controleer de toestand jaarlijks op wijzigingen.

- Eenvoudige handelingen: mag via doe-het-zelf of door werknemer(s) met opleidingsattest eenvoudige handelingen  
Verwijderingsvoorschriften volgens Codex over het welzijn op het werk Art. VI.3-54
- Eenvoudige handelingen: enkel door erkend asbestverwijderaar  
Verwijderingsvoorschriften volgens Codex over het welzijn op het werk Art. VI.3-54

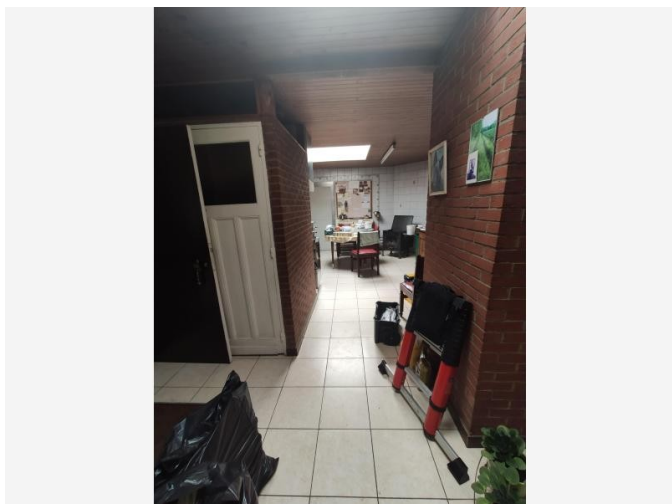
Alleen de plafonds in de 2 leefruimtes zijn bepleisterd (zie fiche pleisterwerk plafond). De andere plafonds in de woning zijn niet bepleisterd en niet-asbestverdacht.

Identificatiemethode	Vaststelling & expertise (niet-asbestverdacht)
Primaire drager	Plafond

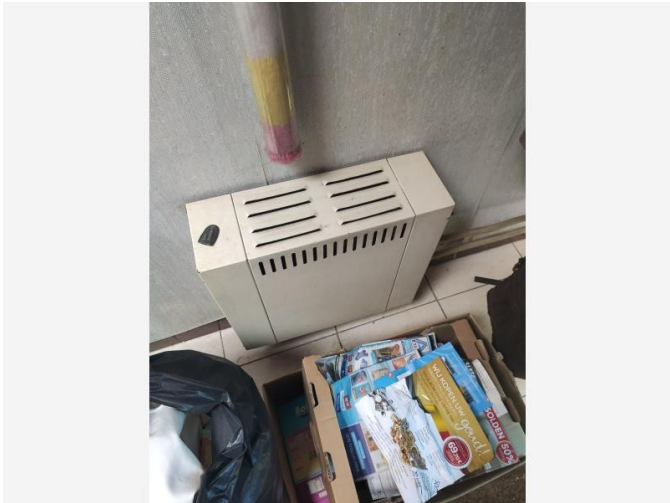
Identificatiemethode	Redelijk vermoeden
Primaire drager	HVAC infrastructuur en uitrusting
(Asbest)materiaal	Pakking, dichting
Bindmiddel	Karton - papier - viltachtig
Gebondenheid bindmiddel	Niet-hechtgebonden
