Asbestinventarisatetest

Rekelstraat 9, 1980 Zemst

Attestnummer : 20240926-000326.000

Uitgegeven op : 26.09.2024

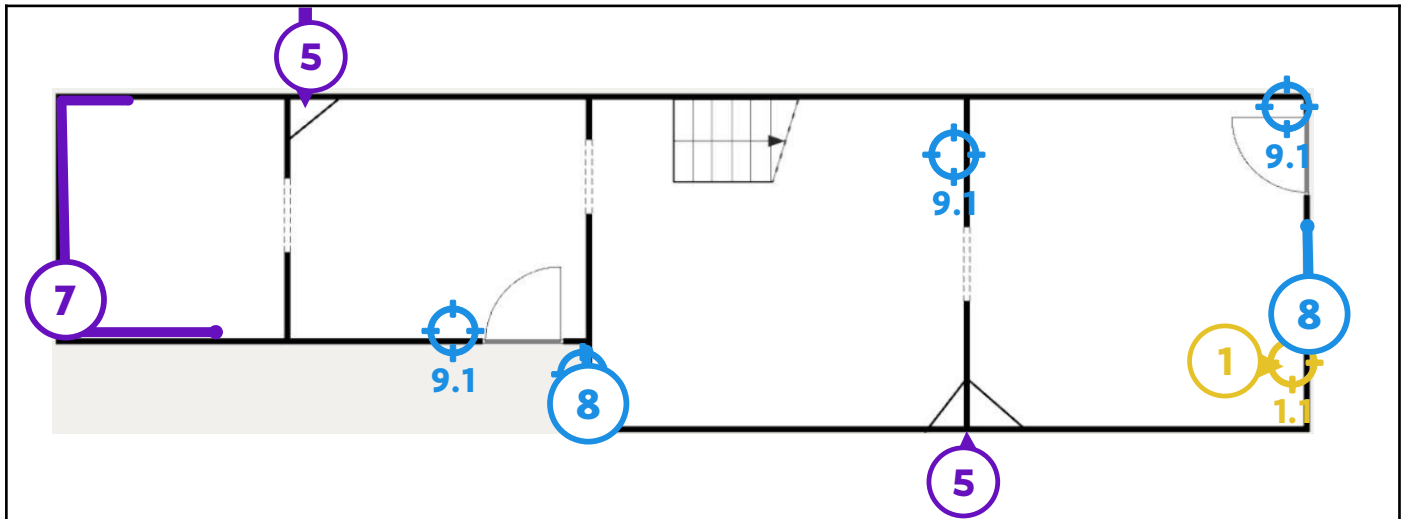
Plan 1.1: Plan V+0

Beschrijving	Type	Actie
1. Doorvoer in cement	Asbestmateriaal	Zorgvuldig beheren
1.1 Code: 240903-123	Puntmonster	-
5. Ingewerkte schouwen en afvoerbuizen	Advies	-
7. Lijm faiencetegels	Advies	-
8. Stopverf aan buitenschrijnwerk	Geen asbest	-
8.1 Code: 240903102	Mengmonster	-
9. Pleisterwerk binnenmuren	Geen asbest	-
9.1 Code: 240903101	Mengmonster	-

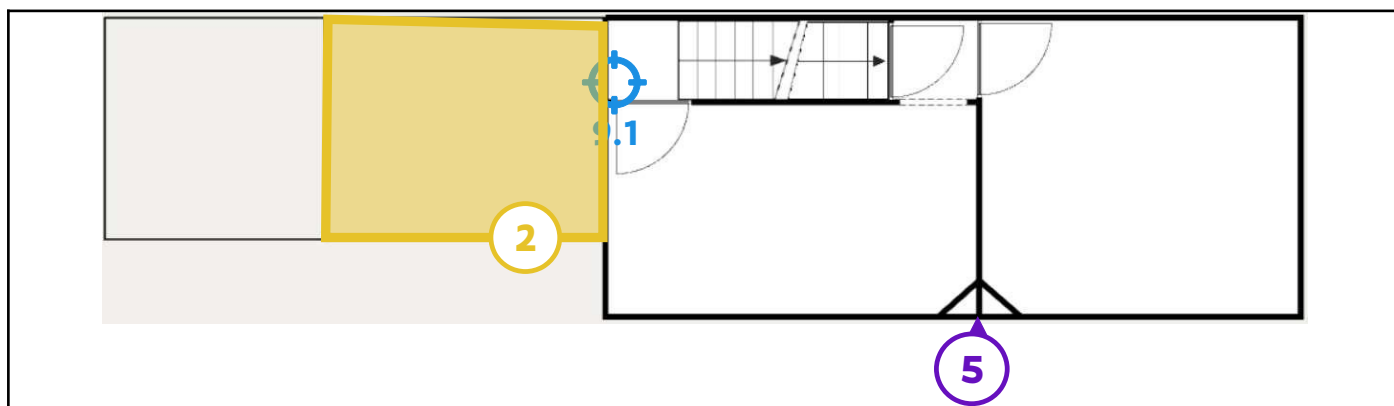
Plan 1.2: Plan V+1

Beschrijving	Type	Actie
2. Roofing (bij gebreke aan staalname)	Asbestmateriaal	Zorgvuldig beheren
5. Ingewerkte schouwen en afvoerbuizen	Advies	-
9. Pleisterwerk binnenmuren	Geen asbest	-
9.1 Code: 240903101	Mengmonster	-

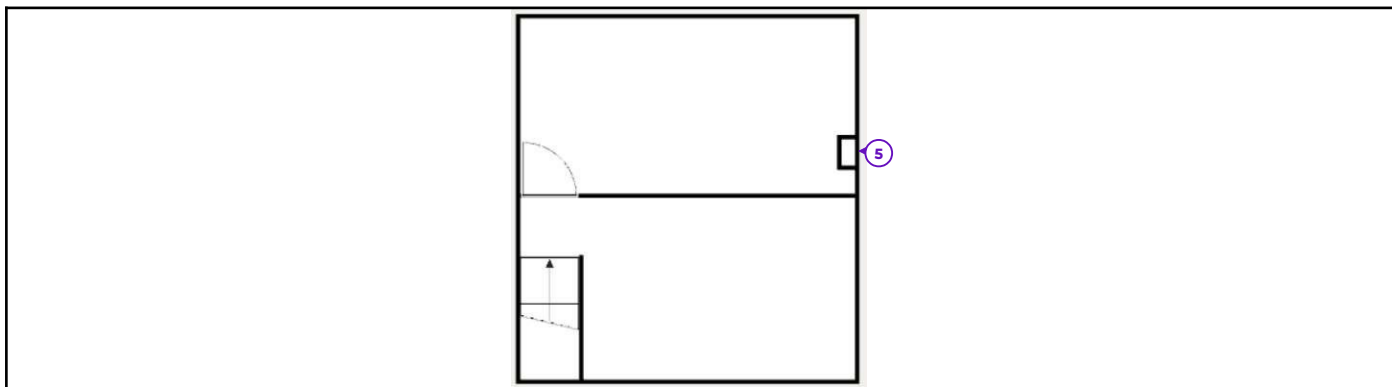
Plan 1.3: Plan V+2

Beschrijving	Type	Actie
5. Ingewerkte schouwen en afvoerbuizen	Advies	-

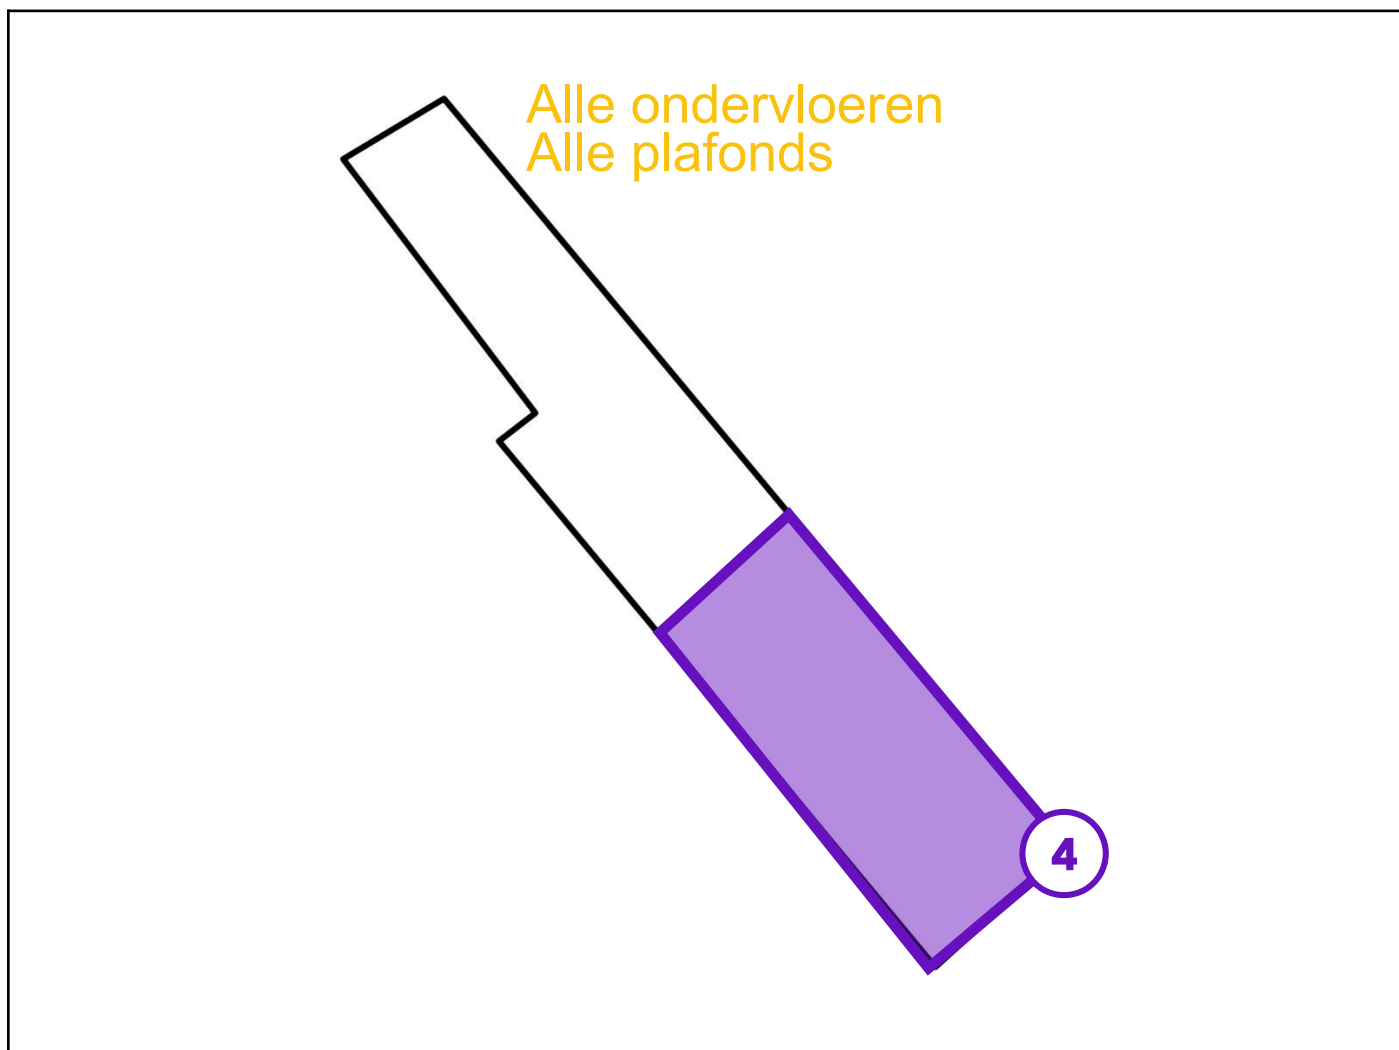
Plan 1.4: Hoofdgebouw plan

Beschrijving	Type	Actie
3. Ondervloer	Advies	-
4. Onderdak - Geen asbestverdachte materialen waargenomen	Advies	-
6. Vals plafond	Advies	-

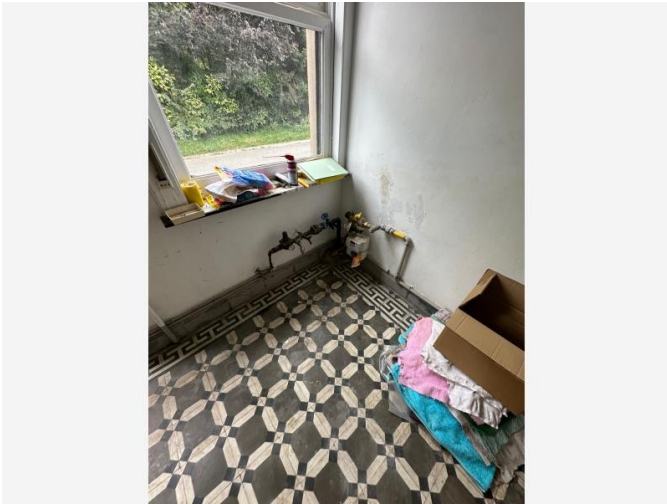
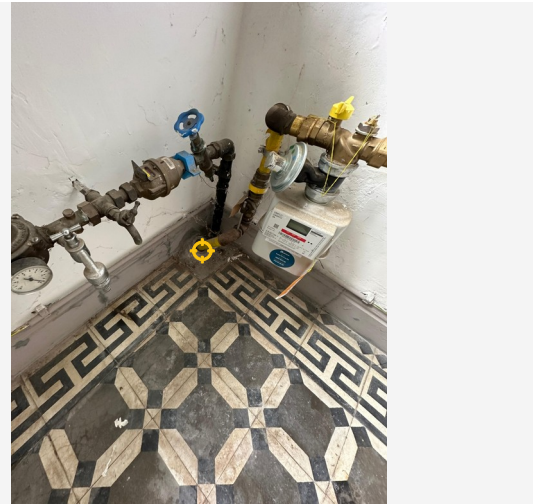
Het asbestmateriaal valt onder de mijlpaal van 2040.

Eindbeoordeling materiaalrisico	Laag materiaalrisico en/of verlaagde kans op vezelvrijgave
---------------------------------	--

Gebondenheid	Categorie 1: hechtgebonden in oorsprong
Asbestsoort (vezeltype)	Alleen chrysotiel
Asbestconcentratie	Laag (< 50%)
Afschermingsgraad van het gehele materiaal	Geheel of deels (ook) vrij aan de binnenlucht
Toestand van het materiaal	Licht beschadigd, licht verweerd. Intact calciumsilicaatmateriaal of categorie III 'gebondenheid'

#	Type	Referentie	Resultaat
1.1	Puntmonster	240903-123	Chrysotiel

Beschrijving	Doorvoer in cement
Omgeving	Binnen
Primaire drager	Schacht-koker (technisch)
Asbestmateriaal	Buis, koker, leiding, pijp, doorvoer
Bindmiddel van asbestmateriaal	Cement
Gebondenheid op basis van bindmiddel	Hecht
Hoeveelheid (lengte - omtrek - dikte - aantal)	<ul style="list-style-type: none">• 0,20 m - 35,00 cm - 0,50 cm - 1 stuk
Totaal volume	< 0,001 m ³
Eenvoudig bereikbaar	Ja
Bevestigingswijze	<ul style="list-style-type: none">• Onbekend
Identificatiemethode	Vaststelling met monstername
Destructieve handeling voor identificatie	Nee
Opmerking	Naar aanleiding van deze opdrachten werden drie aansluitende woningen simultaan onderzocht. In de drie woningen werd een identieke doorvoer in cement voor de gasleiding aangetroffen. Dmv. een puntstaal in een van de woningen kan het resultaat van de laboratoriumanalyse dmv extrapolatie worden toegepast op deze toepassing in de drie woningen.

- Zorg voor een veilig beheer. Vermijd het beschadigen van het asbestmateriaal. Controleer de toestand jaarlijks op wijzigingen.
- Scherm in afwachting van verwijdering het asbestmateriaal af van luchtstromingen en verstoring: bijvoorbeeld door het te verpakken, te fixeren, af te dekken, signalisatie - afbakening aan te brengen, ...
- Zorg voor een veilig beheer en verwijder dit asbestmateriaal wanneer het bij werken eenvoudig bereikbaar wordt. Controleer de toestand jaarlijks op wijzigingen.

- Eenvoudige handelingen: enkel door erkend asbestverwijderaar
Dit type doorvoer betreft infrastructuur waardoor de gasleidingen van buiten tot in de woning komen en die zich voor de gasmeter bevindt. In principe is het niet toegestaan aan particulieren en aannemers om deze te manipuleren. De cementen doorvoer zal daarom in principe slechts kunnen verwijderd worden nadat de netbeheerder de gasleiding zou hebben verwijderd. Gezien de aard van de doorvoer kan verder vermoed worden dat deze moeilijk kan verwijderd worden in een geheel en zonder deze te breken of te beschadigen. De verwijdering houdt bijgevolg een verhoogde kans op vezelfrijgave in. In principe zal daarom een erkend verwijderaar moeten ingeschakeld worden om deze toepassing te kunnen verwijderen.

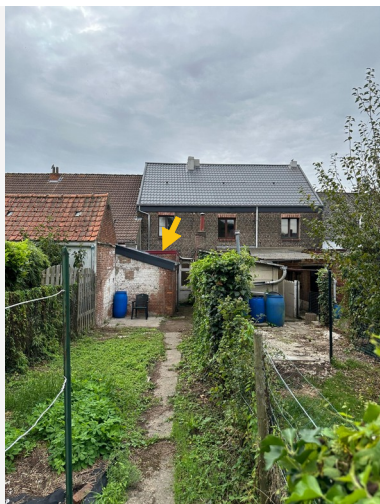
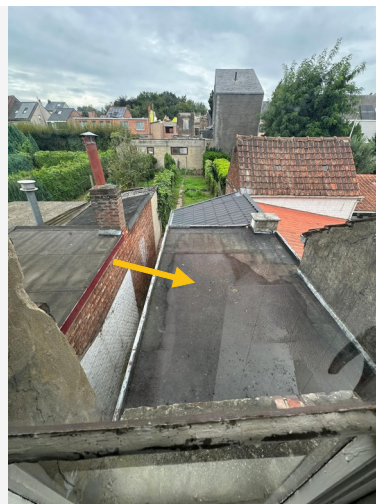
Het asbestmateriaal valt onder de mijlpaal van 2040.

Eindbeoordeling materiaalrisico	Laag materiaalrisico en/of verlaagde kans op vezelvrijgave
---------------------------------	--

Gebondenheid	Categorie 1: hechtgebonden in oorsprong
Asbestsoort (vezeltype)	Crocidoliet aanwezig
Asbestconcentratie	Laag (< 50%)
Afschermingsgraad van het gehele materiaal	Geheel of deels vrij aan de buitenlucht
Toestand van het materiaal	Licht beschadigd, licht verweerd. Intact calciumsilicaatmateriaal of categorie III 'gebondenheid'

Beschrijving	Roofing (bij gebreke aan staalname)
Omgeving	Buiten
Primaire drager	Plat dak
Asbestmateriaal	Dak- en gevelbekleding - Roofing
Bindmiddel van asbestmateriaal	Bitumen (roofing, teer, asfalt)
Gebondenheid op basis van bindmiddel	Hecht
Hoeveelheid (oppervlakte - aantal)	<ul style="list-style-type: none">• 6,00 m² - 1 stuk
Totale oppervlakte	6,00 m ²
Eenvoudig bereikbaar	Ja
Bevestigingswijze	<ul style="list-style-type: none">• Verlijmd, ingegoten, versmeerd
Identificatiemethode	Vaststelling zonder monstername Motivatie: Groot risico op structurele gevolgschade (lekschade, werking installatie,...)
Destructieve handeling voor identificatie	Nee
Opmerking	De dakbekleding bestaat deels uit een roofing waarvan niet kan worden uitgesloten dat deze, of de eventuele onderlagen ervan, asbesthoudend zijn zonder over te gaan tot staalname. Omwille van het grote risico op gevolgschade in geval van staalname van de roofing, werd geen staalname uitgevoerd op dit materiaal. Er is ook geen andere documentatie voorhanden waaruit ondubbelzinnig kan worden afgeleid dat de roofing na 2001 het voorwerp heeft uitgemaakt van een vernieuwing. Indien het in de toekomst de bedoeling zou worden om werken uit te voeren aan het dak, dient het aanbevolen te worden om de roofing en de niet zichtbare onderlagen, op dat moment te (laten) onderzoeken. In tussentijd wordt de roofing als asbesthoudend gekwalificeerd bij gebreke aan tegebewijs.

- Zorg voor een veilig beheer. Vermijd het beschadigen van het asbestmateriaal. Controleer de toestand jaarlijks op wijzigingen.
- Zorg voor een veilig beheer en verwijder dit asbestmateriaal wanneer het bij werken eenvoudig bereikbaar wordt. Controleer de toestand jaarlijks op wijzigingen.

- Eenvoudige handelingen: mag via doe-het-zelf of door werknemer(s) met opleidingsattest eenvoudige handelingen
Dit materiaal is hechtgebonden van aard en kan in principe, mits het volgen van een correcte werkwijze, fixatie van het materiaal en gebruik van persoonlijke beschermingsmaatregelen, op een veilige manier worden verwijderd in een geheel zonder het materiaal te breken. Vervolgens dient het materiaal dubbel verpakt en afgevoerd te worden naar een daartoe bevoegd afvalverwerker. Indien blijkt dat het niet kan verwijderd worden zonder het te breken, en dus met verhoogde kans op vrijgave van vezels, dient in principe een erkend asbestverwijderaar te worden ingeschakeld.

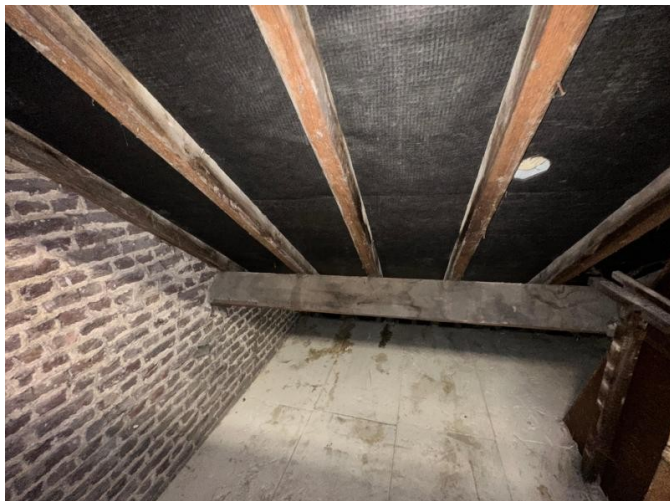
Het onderdak kon geheel worden onderzocht. Het dient opgemerkt te worden dat het naar aanleiding van het plaatsbezoek werd vastgesteld dat het volledige zadeldak recent werd vernieuwd. Er werden daarbij geen asbestverdachte residuele materialen aangetroffen.

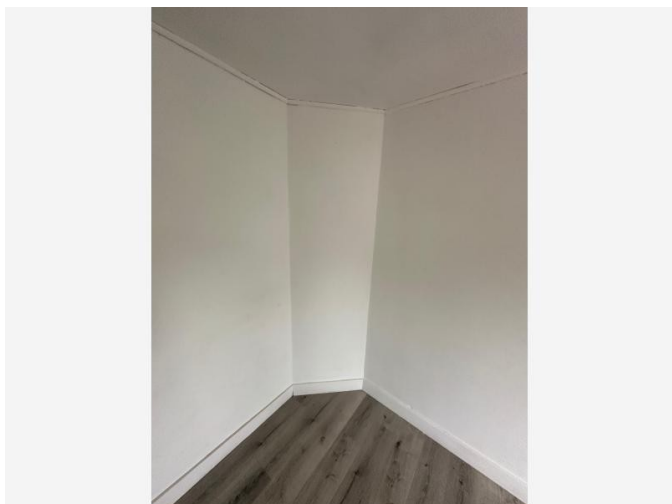
Er zijn een aantal schouwen en afvoerbuizen in het gebouw aanwezig. Hoewel dit in het kader van dit niet-destructieve onderzoek niet nader kon worden onderzocht, dient erop gewezen te worden dat het in principe niet uit te sluiten valt dat er binnenin de zichtbare structuur ook asbesthoudende rookgaskanalen of afvoeren aanwezig zijn. Indien het bij werken de bedoeling zou zijn de technische schachten open te breken, dient dit met de nodige zorg benaderd te worden tot wanneer er meer zekerheid is over het al dan niet aanwezig zijn van dergelijke rookgaskanalen of afvoerbuizen.

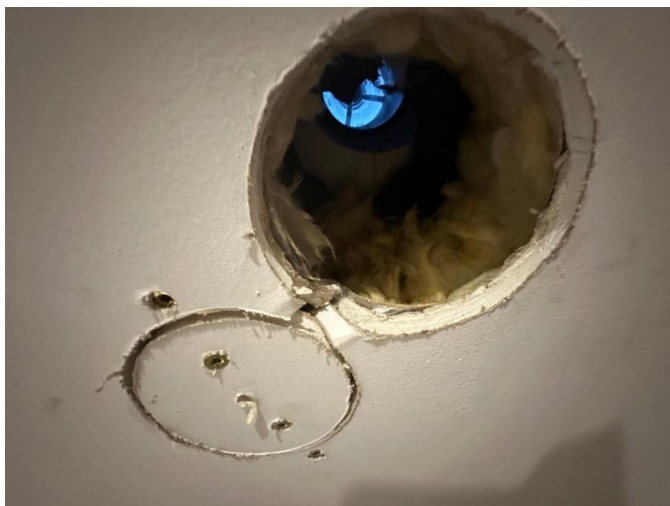
Er werden valse plafonds waargenomen in het volledige gebouw die als niet-asbestverdacht mogen beschouwd worden. Niettemin dient erop gewezen te worden dat er zich boven deze plafonds, pleisterwerk of andere asbestverdachte toepassingen kunnen bevinden. In het kader van dit niet-destructieve onderzoek, werd dit niet nader onderzocht tijdens het plaatsbezoek. Indien naar aanleiding van werken, het vals plafond zou worden uitgebroken en er zouden asbestverdachte materialen worden waargenomen, dan dient het aanbevolen te worden om deze op dat moment te (laten) onderzoeken.

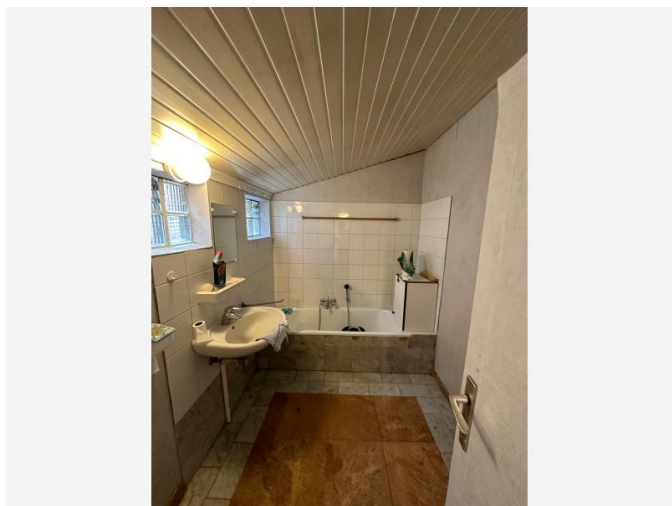
Er werden faiencetegels waargenomen die vastgelijmd zijn maar waarbij geen mogelijkheid bestond om een staalname te doen van de lijmlaag zonder daarbij over te gaan tot een destructief onderzoek. Aangezien in het kader van deze opdracht een niet-destructief onderzoek werd uitgevoerd, dient te worden opgemerkt dat het in principe mogelijk is dat in de lijm waarmee deze tegels werden bevestigd aan de wanden, asbestvezels verwerkt werden. Dit is evenwel uitzonderlijk.

Indien het in het kader van werken de bedoeling zou worden om deze tegels te verwijderen of te vervangen, dan kan het waardevol zijn om dit nader te (laten) onderzoeken.

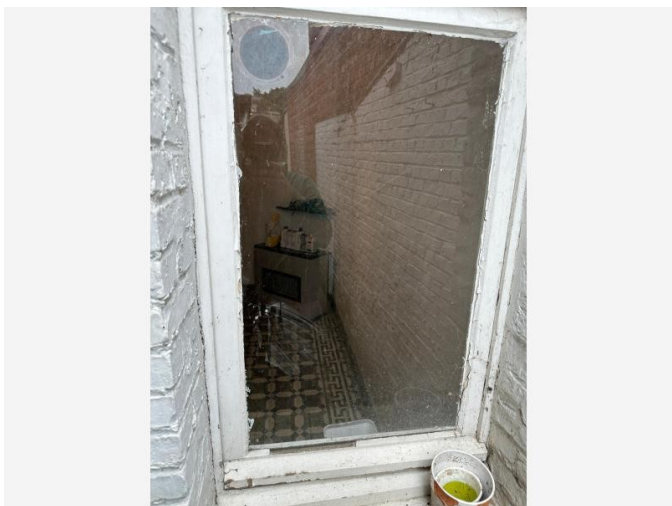
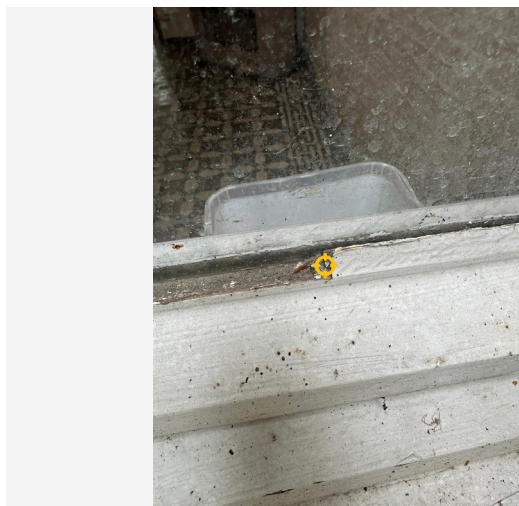
Fiche 8: Stopverf aan buitenschrijnwerk

Geen asbest

#	Type	Referentie	Resultaat
8.1	Mengmonster	240903102	Geen asbest

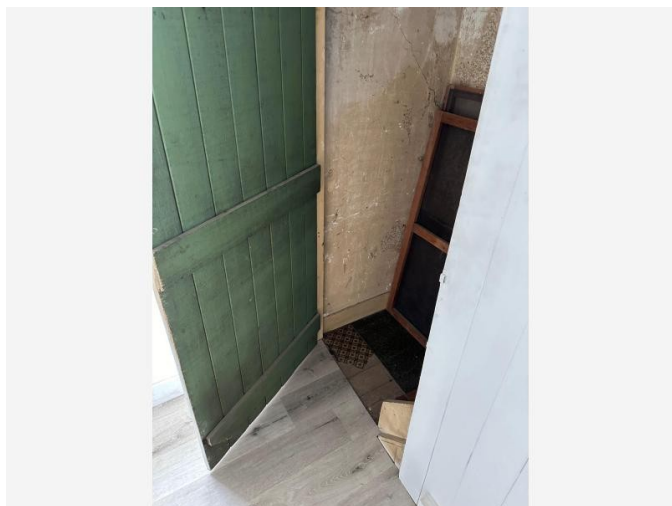
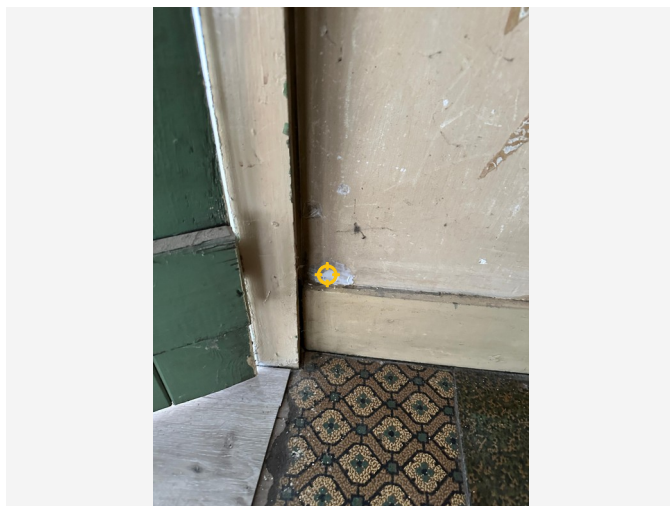
Geen asbest

#	Type	Referentie	Resultaat
9.1	Mengmonster	240903101	Geen asbest

Beschrijving	Pleisterwerk binnenmuren
Omgeving	Binnen
Primaire drager	Binnenwand
Bindmiddel van materiaal	Gips - kalk
Gebondenheid op basis van bindmiddel	Niet-hechtgebonden
Hoeveelheid (oppervlakte - dikte - aantal)	• 220,00 m ² - 1,50 cm - 1 stuk
Totaal volume	3,30 m ³
Identificatiemethode	Vaststelling met monsternamen
Destructieve handeling voor identificatie	Nee
Opmerking	Er werd een representatief mengstaal genomen waarvan de resultaten mogen toegepast worden op alle pleisterwerken aan de binnenmuren. De staalnamepunten werden aangeduid op de constructieplannen.
