Asbestinventarisatetest

Keistraat 3, 1820 Steenokkerzeel

Attestnummer : 20240719-000336.000

Uitgegeven op : 19.07.2024

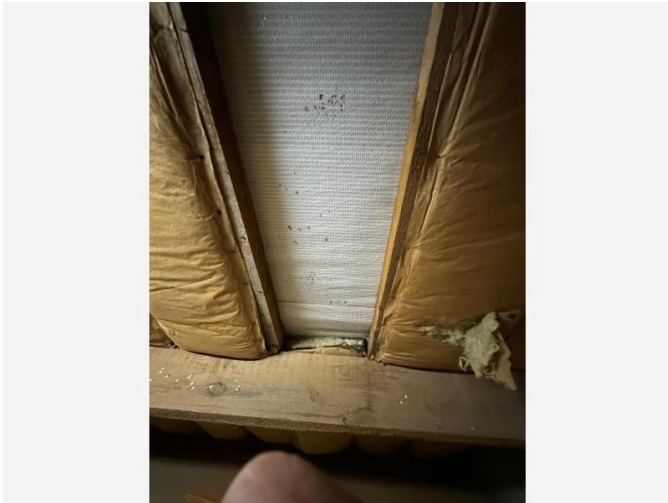
Het onderdak kon niet volledig worden onderzocht. Het dient opgemerkt te worden dat het mogelijk is dat onder de dakpannen een onderdak aanwezig is. Indien het bij werken de bedoeling zou worden het dak te vernieuwen, dient het onderdak bij voorkeur nader te worden onderzocht op de aanwezigheid van onderdakplaten van het type Menuiserte of andere asbestverdachte materialen. Op basis van de vaststellingen ter plaatse worden evenwel geen asbestverdachte materialen verwacht ter hoogte van het onderdak.

Identificatiemethode	Redelijk vermoeden
Primaire drager	Schuin dak

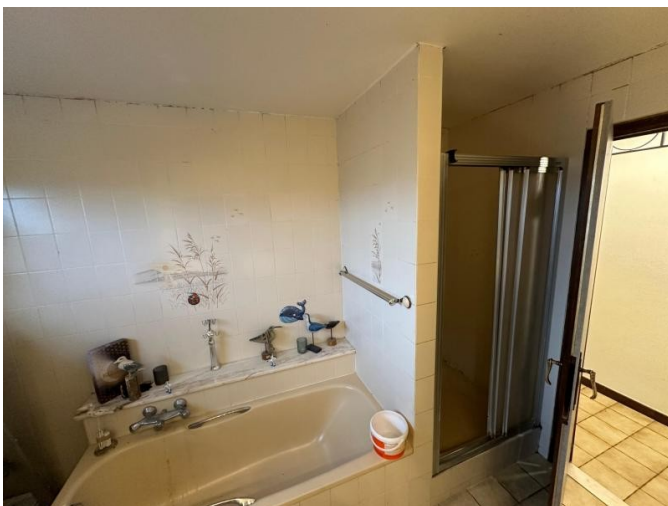
Er werden faiencetegels waargenomen die vastgelijmd zijn maar waarbij geen mogelijkheid bestond om een staalname te doen van de lijmlaag zonder daarbij over te gaan tot een destructief onderzoek. Aangezien in het kader van deze opdracht een niet-destructief onderzoek werd uitgevoerd, dient te worden opgemerkt dat het in principe mogelijk is dat in de lijm waarmee deze tegels werden bevestigd aan de wanden, asbestvezels verwerkt werden. Dit is evenwel uitzonderlijk.

Identificatiemethode	Redelijk vermoeden
Primaire drager	Binnenwand
(Asbest)materiaal	In-situ afwerkingslagen - Lijmlaag

Indien het in het kader van werken de bedoeling zou worden om deze tegels te verwijderen of te vervangen, dan dient het de aanbevolen te worden om dit nader te (laten) onderzoeken.

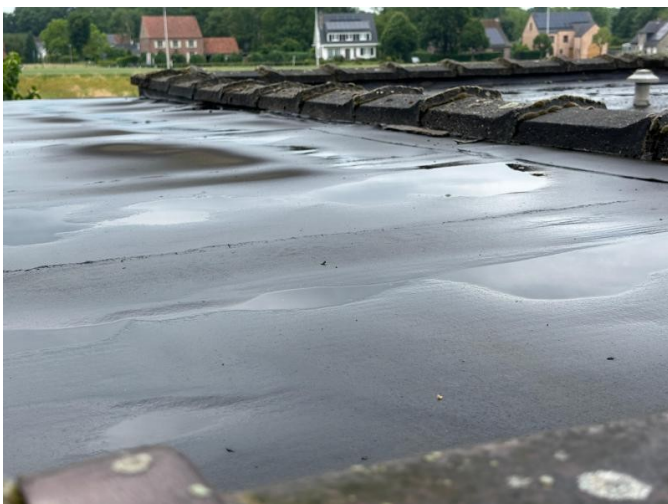
Er werd een roofing waargenomen die omwille van haar specifieke karakteristieke eigenschappen als niet-verdacht mag worden gekwalificeerd. Het dient evenwel opgemerkt te worden dat in het kader van dit niet-destructieve onderzoek, niet kon worden onderzocht noch vastgesteld of er onder de zichtbare roofing ook oudere lagen roofing aanwezig zijn. Indien er oudere onderlagen aanwezig zouden zijn dan kunnen deze in principe wel asbestverdacht of asbesthoudend zijn. Indien in het kader van werken de roofing zou vervangen worden en er blijken oudere lagen roofing aanwezig te zijn, dan moet het worden aanbevolen om deze op dat moment nader te (laten) onderzoeken.

Identificatiemethode	Vaststelling & expertise (niet-asbestverdacht)
Primaire drager	Plat dak
(Asbest)materiaal	Dak- en gevelbekleding - Roofing
Bindmiddel	Bitumen (roofing, teer, asfalt)
Gebondenheid bindmiddel	Hecht

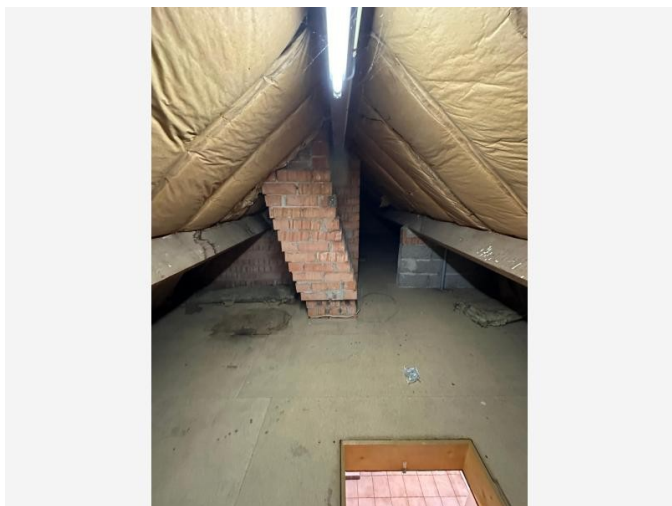
Er zijn een aantal schouwen en afvoerbuizen in de woning aanwezig. Hoewel dit in het kader van dit onderzoek niet nader kon worden onderzocht, dient erop gewezen te worden dat het in principe niet uit te sluiten valt dat er binnenin de zichtbare structuur ook asbesthoudende rookgaskanalen of afvoeren aanwezig zijn. Indien het bij werken de bedoeling zou zijn de technische schachten open te breken, dient dit met de nodige zorg benaderd te worden tot wanneer er meer zekerheid is over het al dan niet aanwezig zijn van dergelijke rookgaskanalen of afvoerbuizen.

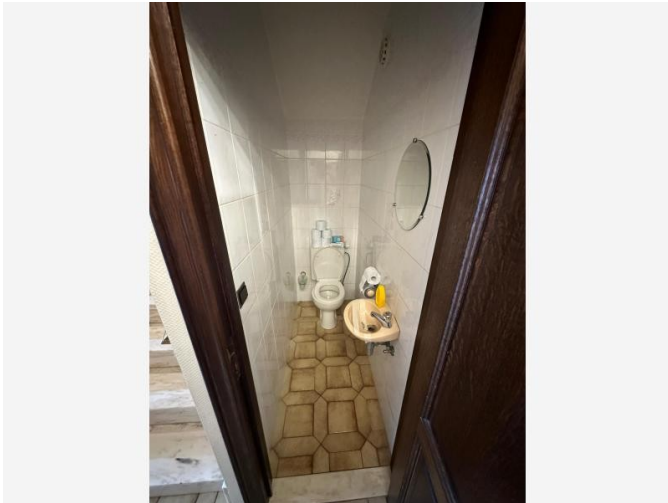
Er werd een niet-verdachte vloer waargenomen die niet de originele vloer lijkt te zijn en die mogelijks boven oudere vloerlagen werd gelegd. In het kader van deze (niet-destructieve) opdracht, kon niet worden vastgesteld of er nog oudere vloerlagen aanwezig zijn. Indien het in het kader van werken de bedoeling zou zijn om de zichtbare (niet-verdachte) vloer te verwijderen of te vervangen, dient er rekening mee gehouden te worden dat het in principe mogelijk is dat er oudere vloerlagen of lijmresten aanwezig zijn die mogelijks wel asbestverdacht kunnen zijn. Indien dit het geval zou zijn, dan dient het aanbevolen te worden om op dat moment de ondervloer nader te (laten) onderzoeken.

Identificatiemethode	Onbekend
Primaire drager	Vloer

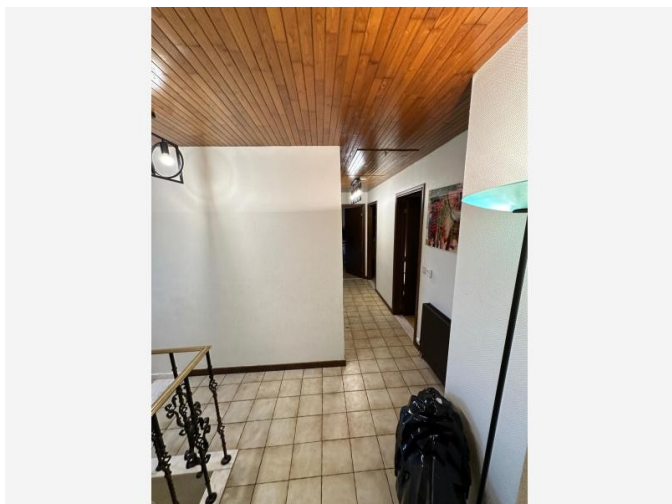
Er werden valse plafonds waargenomen in de woning die als niet-asbestverdacht mogen beschouwd worden. Niettemin dient erop gewezen te worden dat er zich boven deze plafonds pleisterwerk of andere asbestverdachte toepassingen kunnen bevinden. In het kader van het niet-destructieve onderzoek dat naar aanleiding van deze opdracht werd uitgevoerd, werd dit niet nader onderzocht tijdens het plaatsbezoek. Indien naar aanleiding van werken het vals plafond zou worden uitgekloofd en er zouden asbestverdachte materialen worden waargenomen, dan dient het aanbevolen te worden deze op dat moment te (laten) onderzoeken.

Identificatiemethode	Redelijk vermoeden
Primaire drager	Plafond

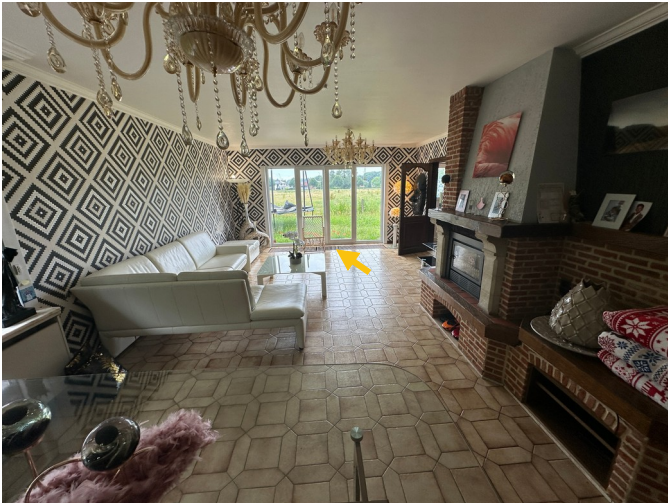
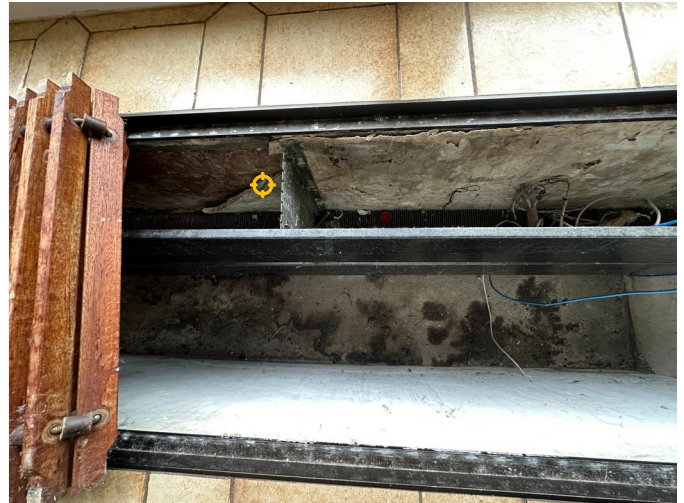
Fiche 7: Pleisterwerk verzonken radiatoren

Geen asbest

#	Type	Referentie	Resultaat
7.1	Puntmonster	240618103	Geen asbest

Beschrijving	Pleisterwerk verzonken radiatoren
Omgeving	Binnen
Primaire drager	Binnenwand
Bindmiddel van materiaal	Gips - kalk
Gebondenheid op basis van bindmiddel	Niet-hechtgebonden
Hoeveelheid (oppervlakte - dikte - aantal)	• 3,00 m ² - 1,50 cm - 1 stuk
Totaal volume	0,045 m ³
Identificatiemethode	Vaststelling met monsternamen
Destructieve handeling voor identificatie	Nee
Opmerking	In de leefruimte van de woning werd een in de grond verzonken convectoren waargenomen. De wanden van de put waarin deze zich bevindt bestaat uit pleisterwerk dat in dit geval afzonderlijk bestaand werd.

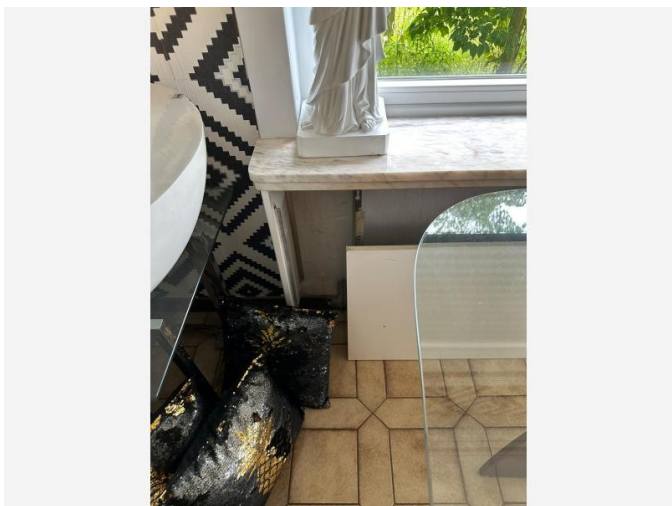
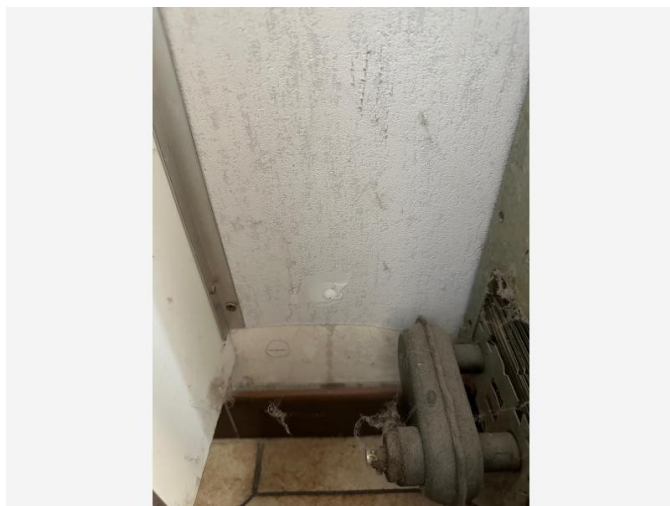
Fiche 8: Pleisterwerk binnenmuren

Geen asbest

#	Type	Referentie	Resultaat
8.1	Mengmonster	240618101	Geen asbest

Beschrijving	Pleisterwerk binnenmuren
Omgeving	Binnen
Primaire drager	Binnenwand
Bindmiddel van materiaal	Gips - kalk
Gebondenheid op basis van bindmiddel	Niet-hechtgebonden
Hoeveelheid (oppervlakte - dikte - aantal)	• 900,00 m ² - 1,50 cm - 1 stuk
Totaal volume	13,50 m ³
Identificatiemethode	Vaststelling met monsternamen
Destructieve handeling voor identificatie	Nee
Opmerking	Er werd een representatief mengstaal genomen waarvan de resultaten mogen toegepast worden op alle pleisterwerken aan de binnenmuren. De staalnamepunten werden aangeduid op het plan.

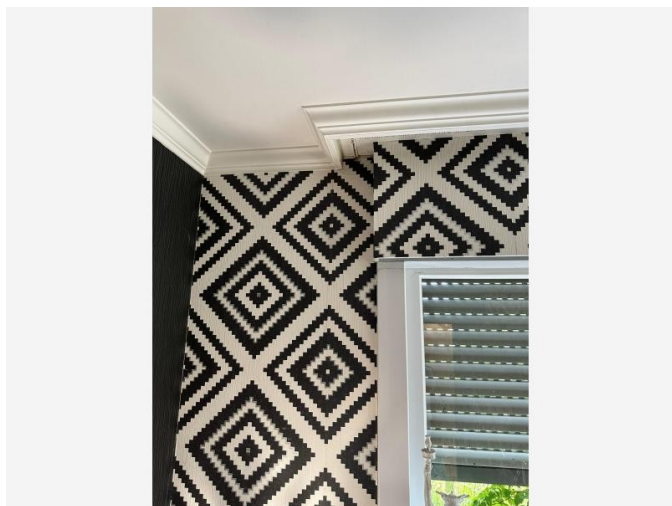
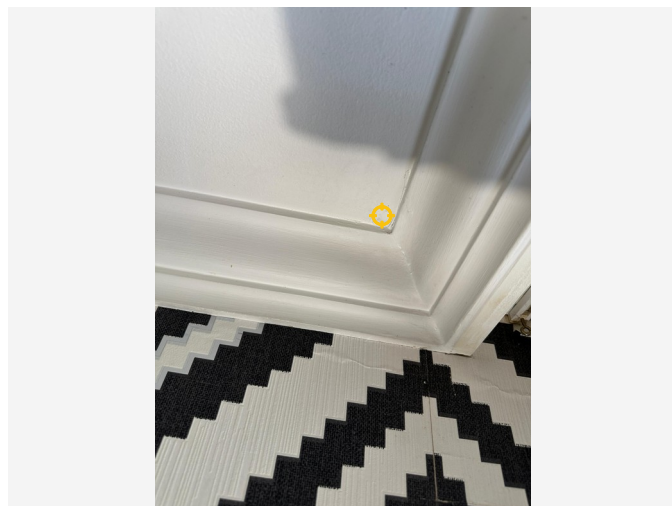
Fiche 9: Pleisterwerk plafonds

Geen asbest

#	Type	Referentie	Resultaat
9.1	Mengmonster	240618102	Geen asbest

Beschrijving	Pleisterwerk plafonds
Omgeving	Binnen
Primaire drager	Plafond
Bindmiddel van materiaal	Gips - kalk
Gebondenheid op basis van bindmiddel	Niet-hechtgebonden
Hoeveelheid (oppervlakte - dikte - aantal)	• 150,00 m ² - 1,00 cm - 1 stuk
Totaal volume	1,50 m ³
Identificatiemethode	Vaststelling met monsternamen
Destructieve handeling voor identificatie	Nee
Opmerking	Er werd een representatief mengstaal genomen waarvan de resultaten mogen toegepast worden op alle pleisterwerken aan de plafonds. De staalnamepunten werden aangeduid op het plan.
