# Asbestinventarisatetest

Van Eyckstraat 15, 1800 Vilvoorde

Attestnummer : 20250508-000278.000

Uitgegeven op : 08.05.2025

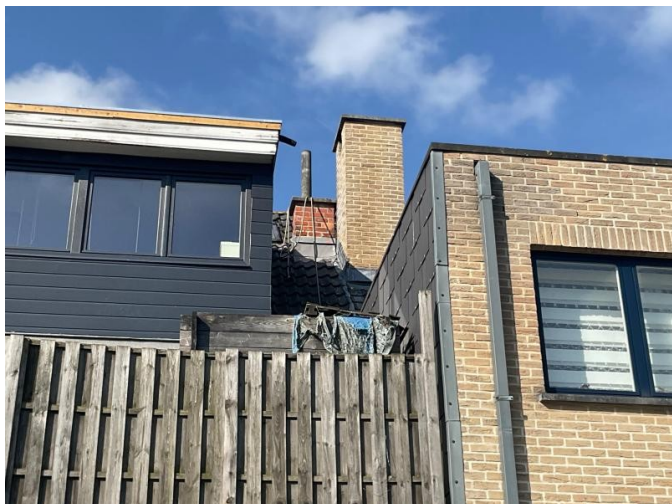
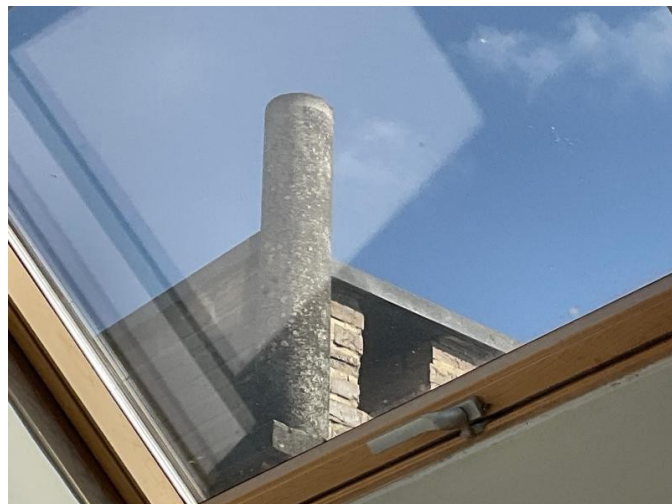
Het asbestmateriaal valt onder de mijlpaal van 2034.

Eindbeoordeling materiaalrisico	Laag materiaalrisico en/of verlaagde kans op vezelvrijgave
---------------------------------	--

Gebondenheid	Categorie 1: hechtgebonden in oorsprong
Asbestsoort (vezeltype)	Crocidoliet aanwezig
Asbestconcentratie	Laag (< 50%)
Afschermingsgraad van het gehele materiaal	Geheel of deels vrij aan de buitenlucht
Toestand van het materiaal	Licht beschadigd, licht verweerd. Intact calciumsilicaatmateriaal of categorie III 'gebondenheid'

Beschrijving	Cementen Rookgaskanaal
Omgeving	Buiten
Primaire drager	HVAC infrastructuur en uitrusting
Asbestmateriaal	Rookgaskanaal
Bindmiddel van asbestmateriaal	Cement
Gebondenheid op basis van bindmiddel	Hecht
Hoeveelheid (lengte - omtrek - dikte - aantal)	<ul style="list-style-type: none"><li>• 2,00 m - 45,00 cm - 1,00 cm - 1 stuk</li></ul>
Totaal volume	0,009 m <sup>3</sup>
Eenvoudig bereikbaar	Ja
Bevestigingswijze	<ul style="list-style-type: none"><li>• Geklemd</li></ul>
Identificatiemethode	Vaststelling zonder monstername
Destructieve handeling voor identificatie	Nee

Verwijderen

- Zorg voor een veilig beheer. Vermijd het beschadigen van het asbestmateriaal. Controleer de toestand jaarlijks op wijzigingen.
- Voer bijkomende staalname(s) uit.

- Eenvoudige handelingen: mag via doe-het-zelf of door werknemer(s) met opleidingsattest eenvoudige handelingen  
De techniek van de eenvoudige handelingen mag worden toegepast bij de verwijdering van deze toepassing .

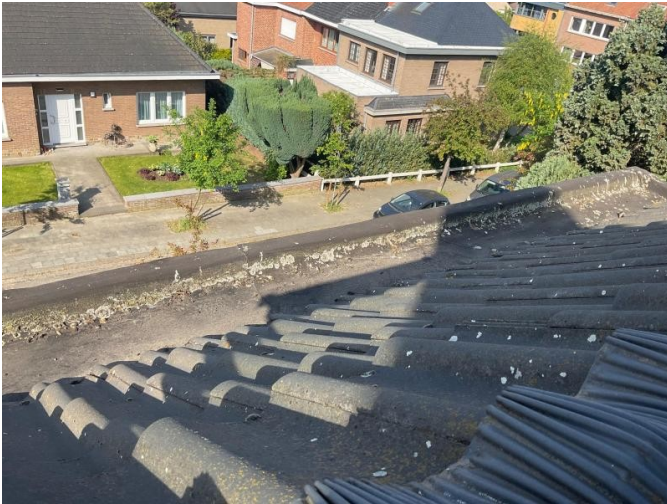
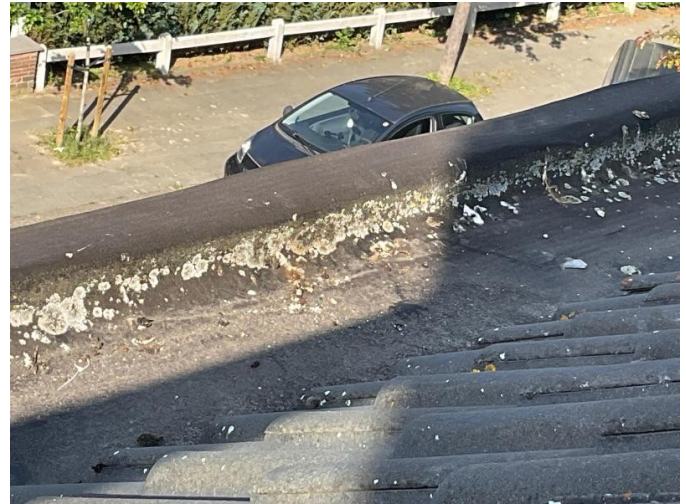
Het asbestmateriaal valt onder de mijlpaal van 2040.

Eindbeoordeling materiaalrisico	Verhoogd materiaalrisico en/of verhoogde kans op vezelvrijgave
---------------------------------	--

Gebondenheid	Categorie 1: hechtgebonden in oorsprong
Asbestsoort (vezeltype)	Alleen chrysotiel
Asbestconcentratie	Laag (< 50%)
Afschermingsgraad van het gehele materiaal	Geheel of deels vrij aan de buitenlucht
Toestand van het materiaal	Matig beschadigd, matig verweerd

Beschrijving	Roofing dakgoot vooraan
Omgeving	Buiten
Primaire drager	Plat dak
Asbestmateriaal	Dak- en gevelbekleding - Roofing
Bindmiddel van asbestmateriaal	Bitumen (roofing, teer, asfalt)
Gebondenheid op basis van bindmiddel	Hecht
Hoeveelheid (oppervlakte - aantal)	• 2,00 m <sup>2</sup> - 1 stuk
Totale oppervlakte	2,00 m <sup>2</sup>
Eenvoudig bereikbaar	Ja
Bevestigingswijze	• Verlijmd, ingegoten, versmeerd
Identificatiemethode	Vaststelling zonder monstername Motivatie: Onderzoeksbeperving verhinderde monstername
Destructieve handeling voor identificatie	Nee
Opmerking	Er konden geen stalen genomen worden omdat deze zich te hoog bevonden om van een veilige ondergrond deze te benaderen

Verwijderen

- Zorg voor een veilig beheer. Vermijd het beschadigen van het asbestmateriaal. Controleer de toestand jaarlijks op wijzigingen.
- Voer bijkomende staalname(s) uit.

- Eenvoudige handelingen: enkel door erkend asbestverwijderaar  
De techniek van de eenvoudige handelingen mag worden toegepast bij de verwijdering van deze toepassing .

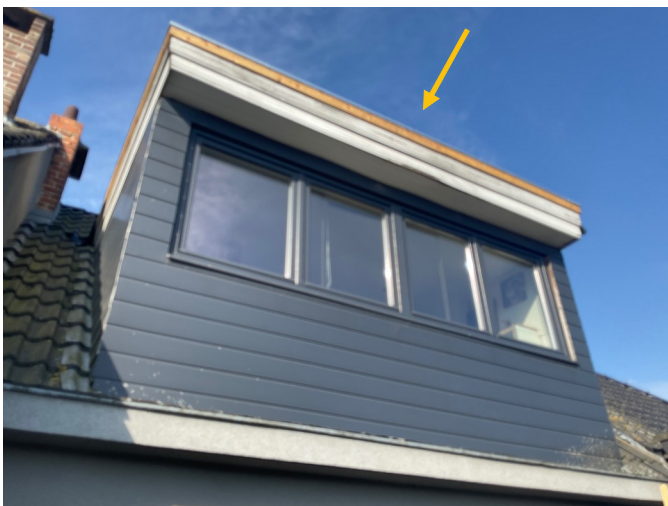
*Situeringfoto*

**Reden:** Het te onderzoeken materiaal situeert zich hoger dan 3,50 m te rekenen vanaf een veilige ondergrond

**Uitleg van de asbestdeskundige:** het plat dak is niet inspecteerbaar omdat deze niet bereikbaar is van een veilige ondergrond minder als 3.5m hoog .

er kon niet nagekeken worden op mogelijk asbestverdachte materialen .

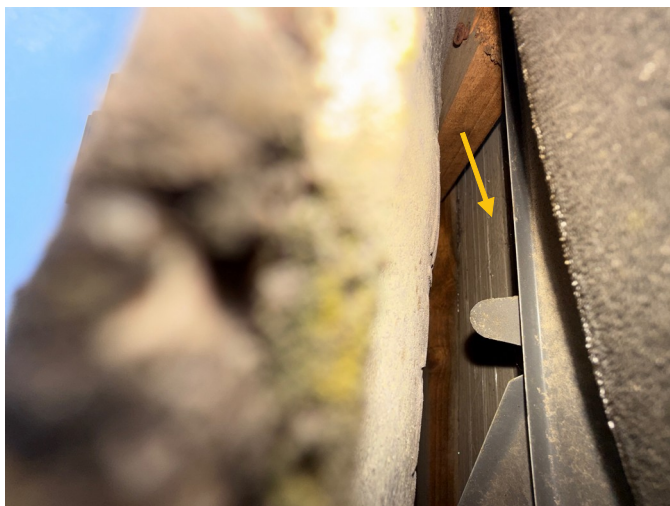
Bij een steekproef uitgevoerd One de dakpannen vanuit de veluxraam werd geen verdacht onderdak vastgesteld

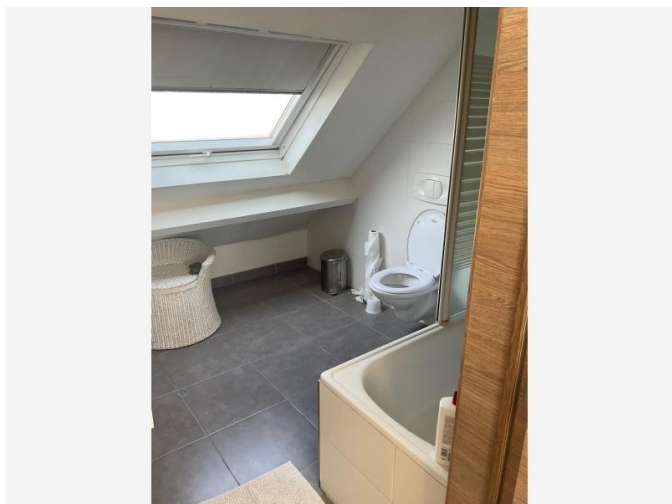
deze wanden zijn betegeld en de gebruikte tegellijm is niet waarneembaar zonder destructief onderzoek

Tegellijm kan asbesthoudend zijn, daarom is het aangeraden om extra onderzoek te laten uitvoeren bij renovatie of sloopwerken

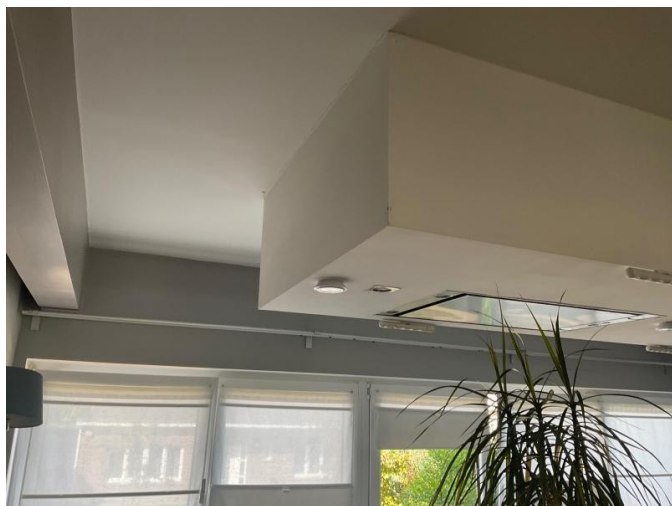
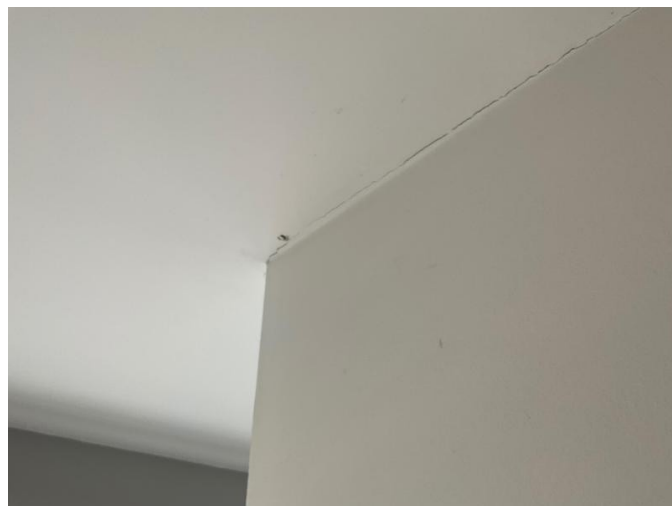
## Fiche 6: Pleisterwerk plafonds

Geen asbest

#	Type	Referentie	Resultaat
6.1	Mengmonster	25210/02	Geen asbest

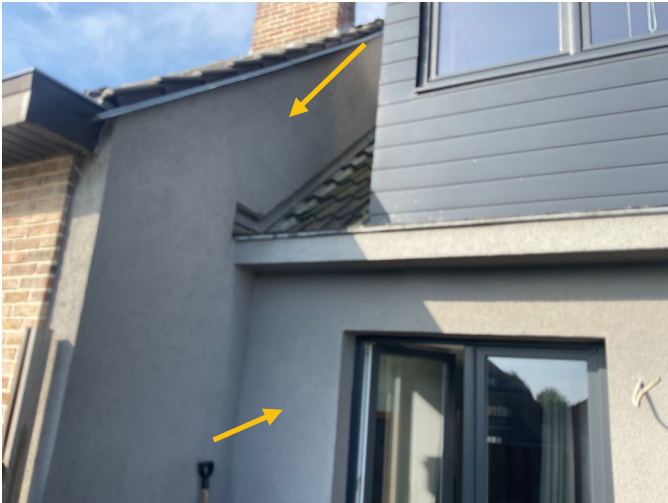
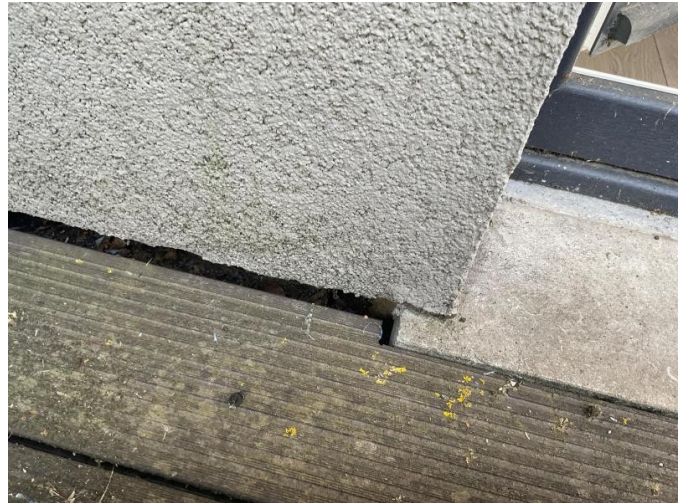
## Fiche 7: Crepi achtergevel

Geen asbest

#	Type	Referentie	Resultaat
7.1	Mengmonster	25210/03	Geen asbest

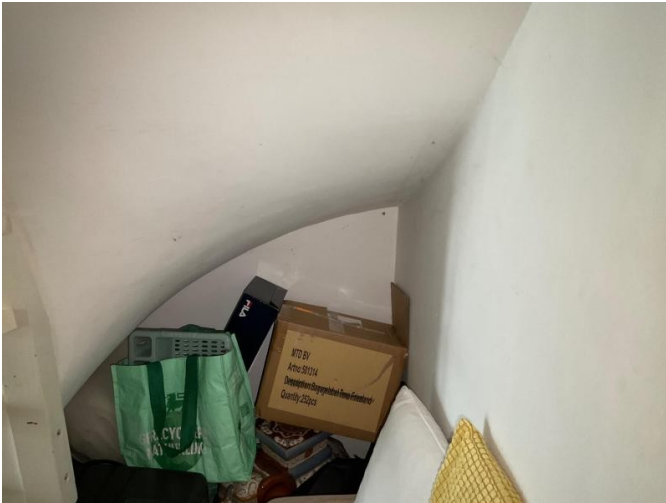
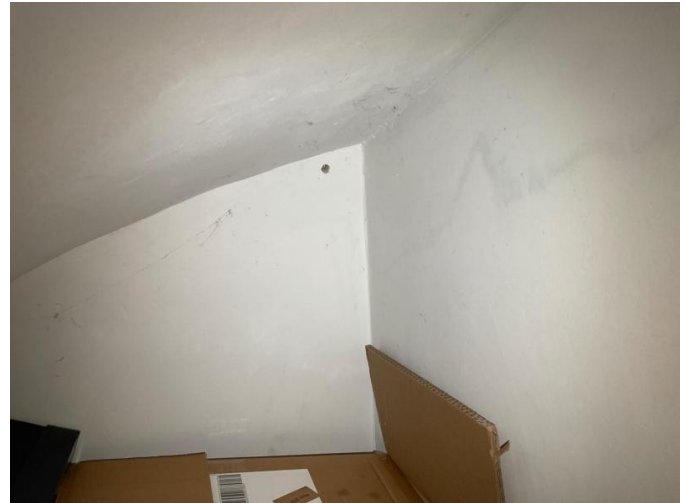
## Fiche 8: Pleisterwerk muren

Geen asbest

#	Type	Referentie	Resultaat
8.1	Mengmonster	25210/01	Geen asbest

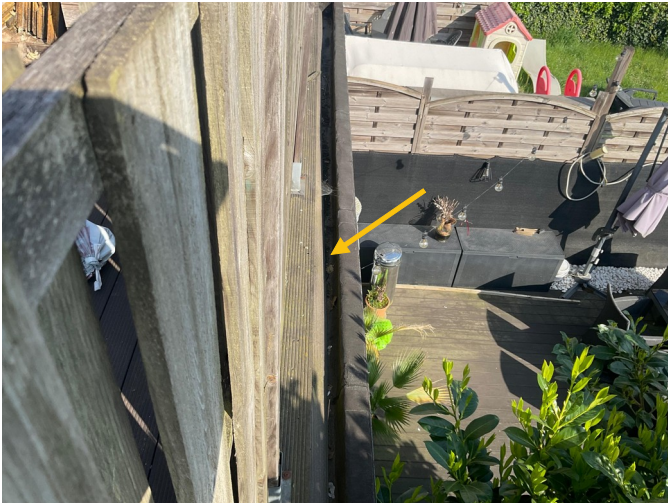
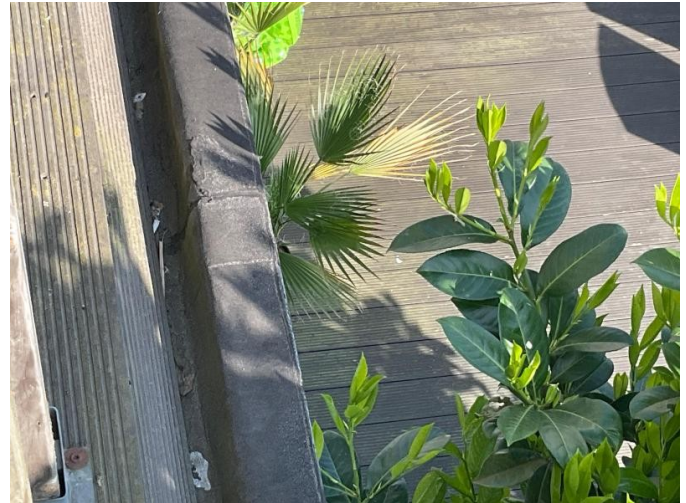
Geen asbest

Beschrijving	Roofing plat / terras
Omgeving	Buiten
Primaire drager	Plat dak
Bindmiddel van materiaal	Bitumen (roofing, teer, asfalt)
Gebondenheid op basis van bindmiddel	Hecht
Hoeveelheid (oppervlakte - aantal)	• 20,00 m <sup>2</sup> - 1 stuk
Totale oppervlakte	20,00 m <sup>2</sup>
Identificatiemethode	Vaststelling met bewijsdocument, zonder monsternamen
Destructieve handeling voor identificatie	Nee
Opmerking	<p>Er werd een factuur aangeleverd met roofing aangekocht in 2010 .</p> <p>Deze is asbest vrij .</p> <p>Deze oppervlakte, volumes en gewichten zijn niet gemeten, maar geschat op basis van een benadering van de aanwezige roofing (de opgegeven hoeveelheden mogen niet gebruikt worden als maatstaf voor heffingen). Om gevolgschade en lekkages te voorkomen en niet destructief te werk te gaan, is alleen de toplaag bemonsterd. We kunnen geen uitspraak doen over de onderliggende lagen. Bij renovatie of sloop dient er een destructief onderzoek uitgevoerd te worden van de roofing.</p>

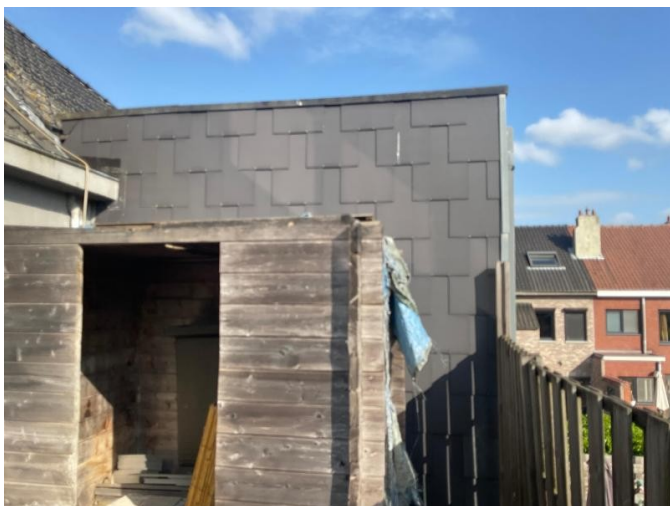
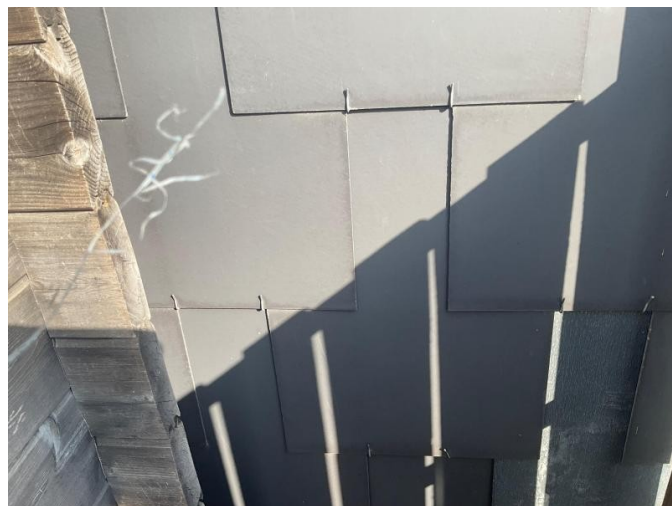
## Fiche 10: Gevel Leien op de perceelmuur

Geen asbest

#	Type	Referentie	Resultaat
10.1	Puntmonster	25210/04	Geen asbest
