# Asbestinventarisatattest

Smitsstraat (Jacob) 12, 1800 Vilvoorde

Attestnummer : 20260526-000096.000

Uitgegeven op : 26.05.2026

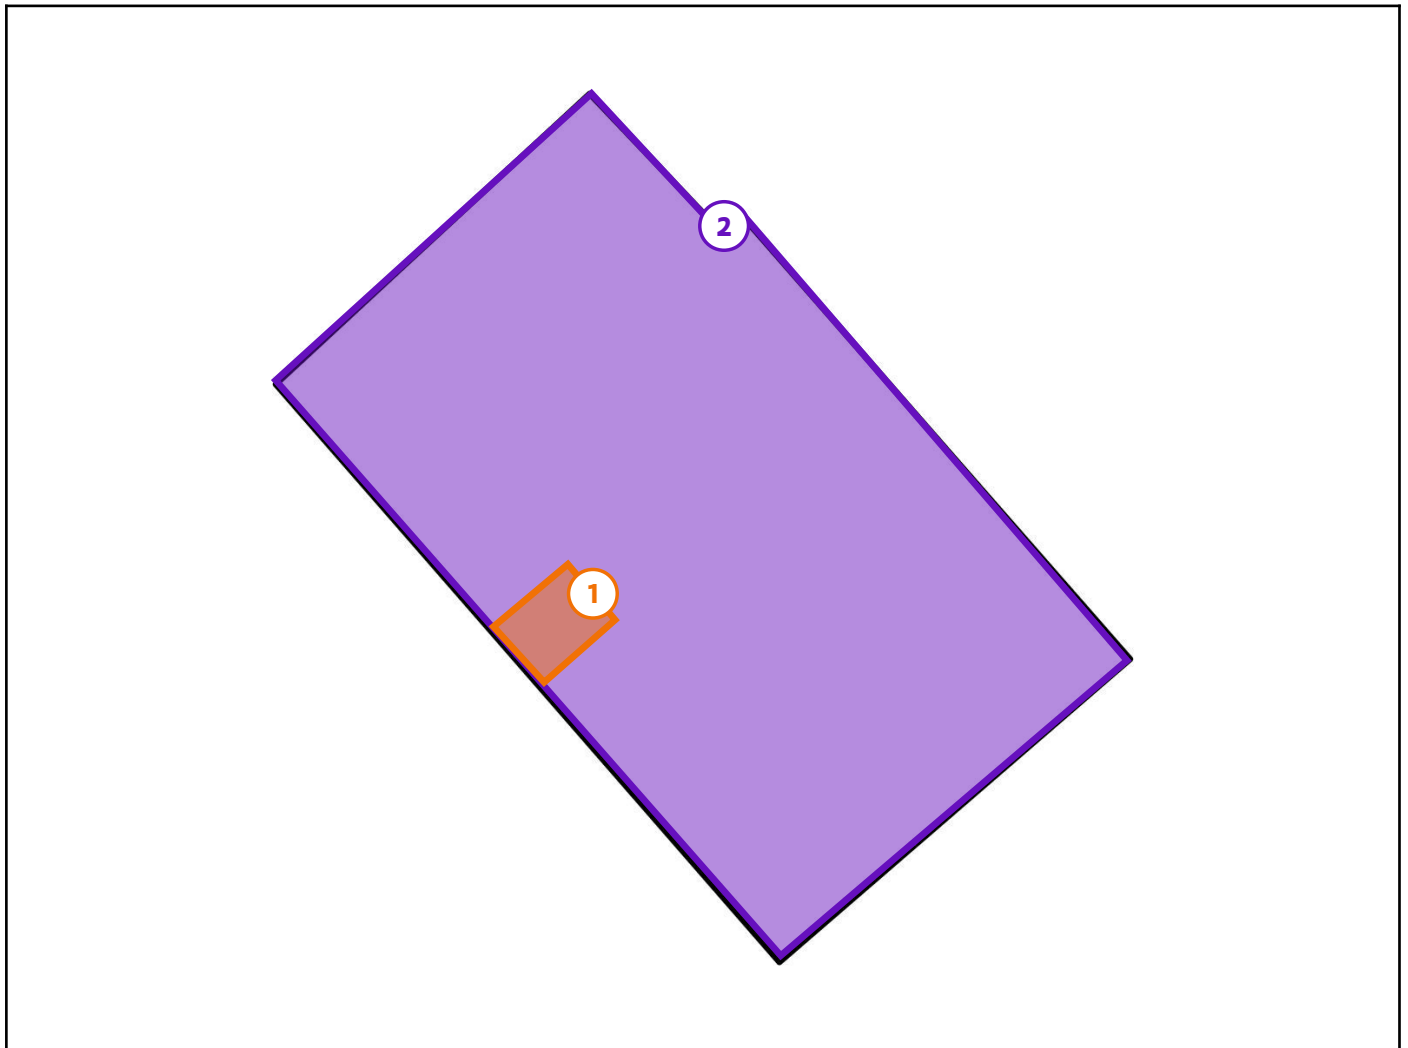
## Plan 1.2: Hoofdgebouw plan

| Beschrijving | Type | Actie |
|---|---|---|
| 1. Schouwkap (Vezelcement) | Asbestmateriaal | <a href="#">Verwijderen</a> |
| 2. Geen veilige toegang tot het platdak (+5,50m) | Beperking | - |

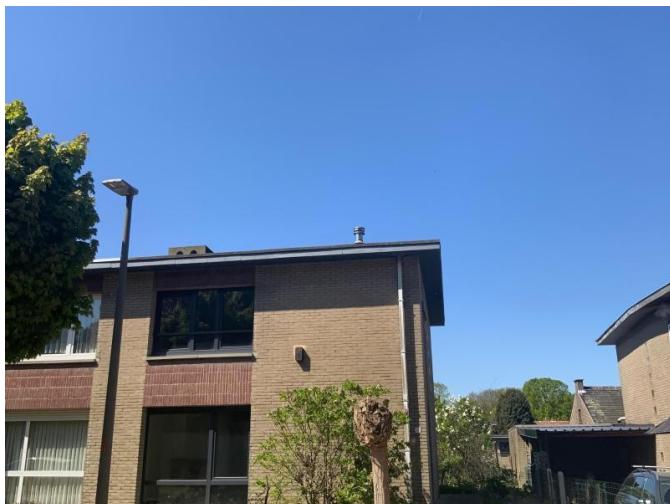
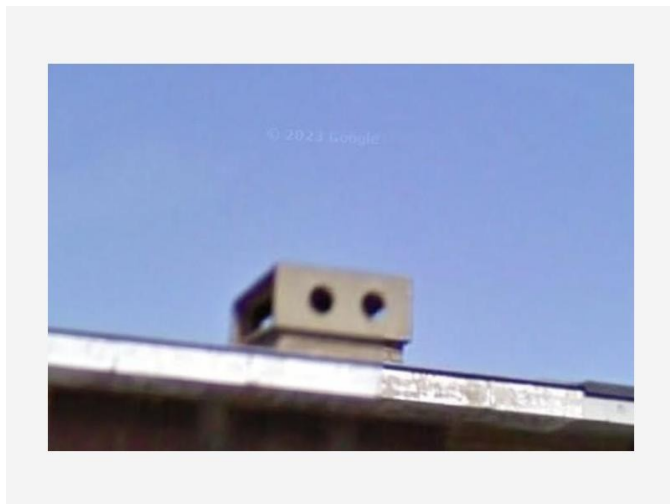
Overzichtsfoto

Detailfoto

| Eindbeoordeling materiaalarisico | Laag materiaalarisico en/of verlaagde kans op vezelvrijgave |
| Opmerking | <p>Risico: Laag bij normaal gebruik. Er is een potentieel risico op vezelvrijgave bij mechanische bewerking (boren, schuren) of bij zware stormschade door de verweerde staat van het cementoppervlak.</p> <p>Advies:</p> <p>Beheer: Het materiaal mag in situ blijven indien het in stabiele toestand verkeert.</p> <p>Maatregel: Niet reinigen onder hoge druk, niet doorboren of mechanisch bewerken.</p> <p>Etikettering: Indien toegankelijk, voorzien van een asbeststicker.</p> <p>Inspectie: Jaarlijkse visuele controle op verdere degradatie of breuk.</p> |

| Asbestsoort (vezeltype) | Crocidoliet aanwezig |
| Toestand van het materiaal | Licht beschadigd, licht verweerd. Intacte calciumsilicaatplaat of materiaal met categorie 3-gebondenheid |

| Beschrijving | Schouwkap (Vezelcement) |
| Asbestmateriaal | Schouwhoed, ventilatiekap (anti-windval) |

Het asbestmateriaal valt onder de mijlpaal van 2034.

Verwijderen

- Zorg voor een veilig beheer. Vermijd het beschadigen van het asbestmateriaal. Controleer de toestand jaarlijks op wijzigingen.

- Eenvoudige handelingen: enkel door erkend asbestverwijderaar deze toepassing is makkelijk te verwijderen zonder schade aantebrenge

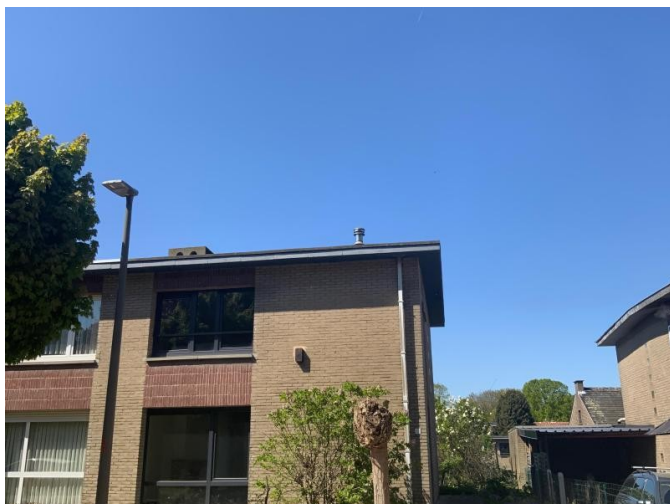
Situeringsfoto

**Reden:** Het onderzoek kan niet uitgevoerd worden binnen de bepalingen van de Welzijnswet

**Uitleg van de asbestdeskundige:** Vanwege technische beperkingen (geen veilige toegang tot het dak) is geen staalname mogelijk van de dakbedekking. Dit wordt als onderzoeksbepanning in de asbestinventaris opgenomen. Monsternamen mogelijk tijdens dakwerken of terbeschikkingstelling van een hoogwerker. Totdat dit is uitgevoerd, dient het dak als asbestverdacht te worden behandeld

| (Asbest)materiaal | Dak- en gevelbekleding - Roofing |
| Karakterisatie | Asbest (verdacht) |

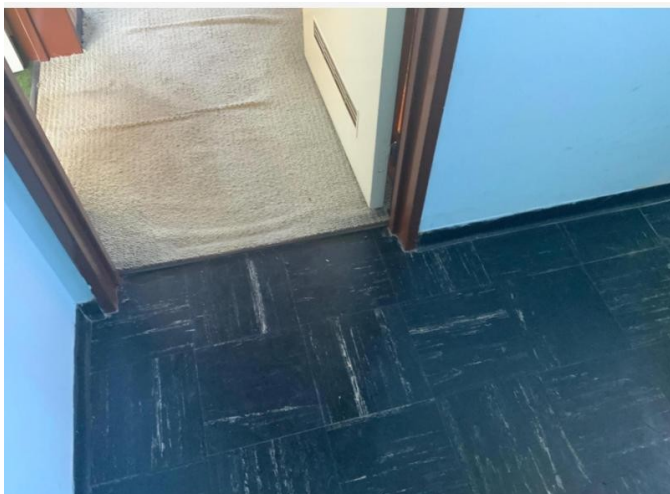
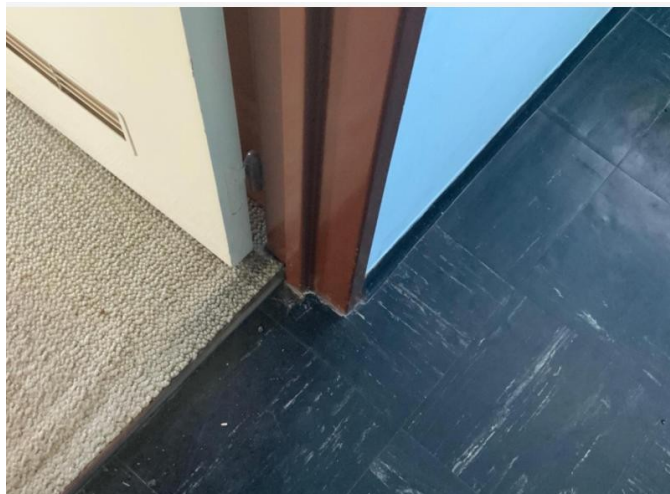
## Fiche 3: Vloer

Geen asbest

| # | Type | Referentie | Resultaat |
|---|---|---|---|
| 3.1 | Puntmonster | 3 | Geen asbest |

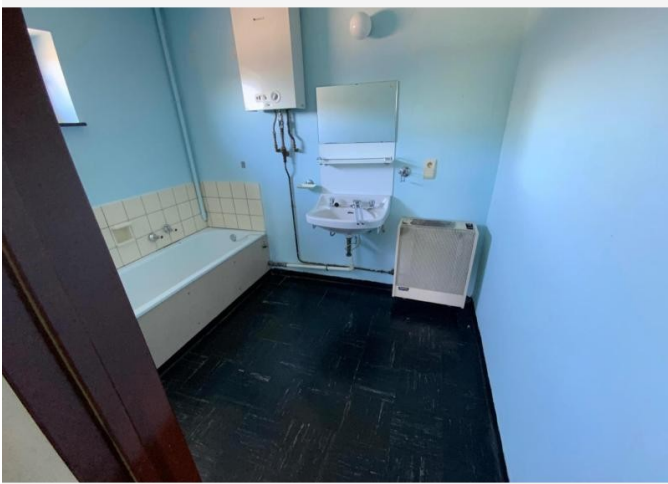
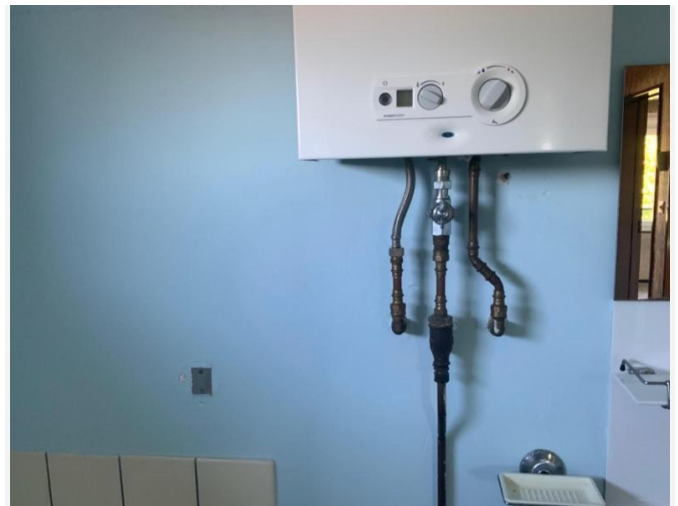
## Fiche 4: Muurpleister wanden

Geen asbest

| # | Type | Referentie | Resultaat |
|---|---|---|---|
| 4.1 | Mengmonster | MM002 | Geen asbest |

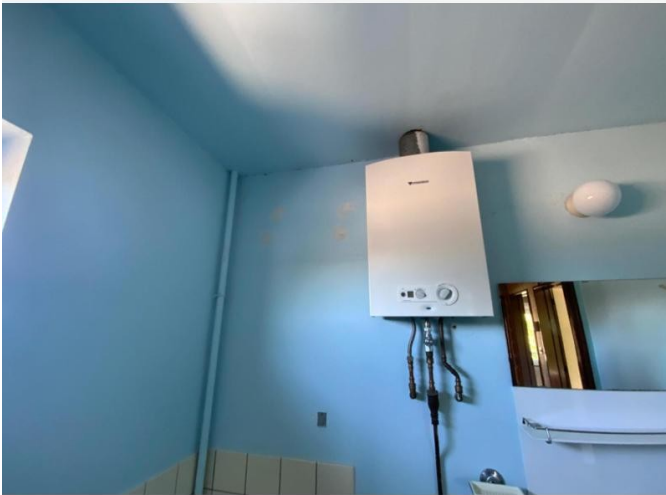
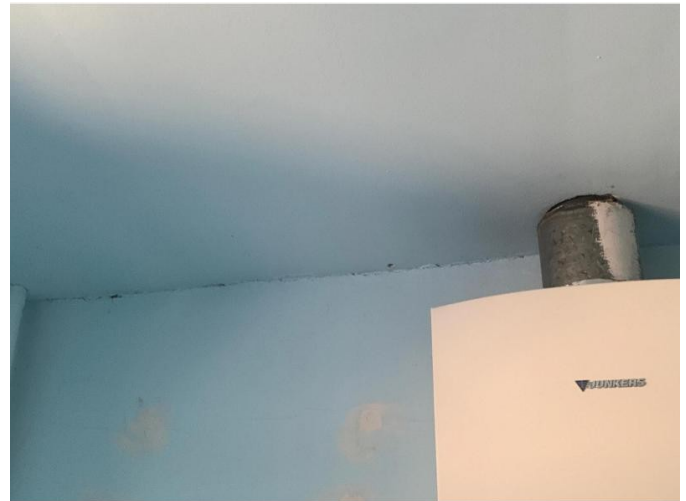
## Fiche 5: Plafondpleister

Geen asbest

| # | Type | Referentie | Resultaat |
|---|---|---|---|
| 5.1 | Mengmonster | MM001 | Geen asbest |

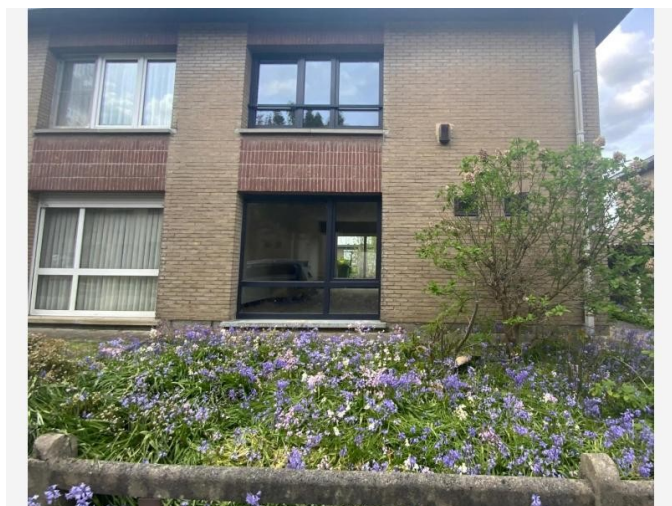
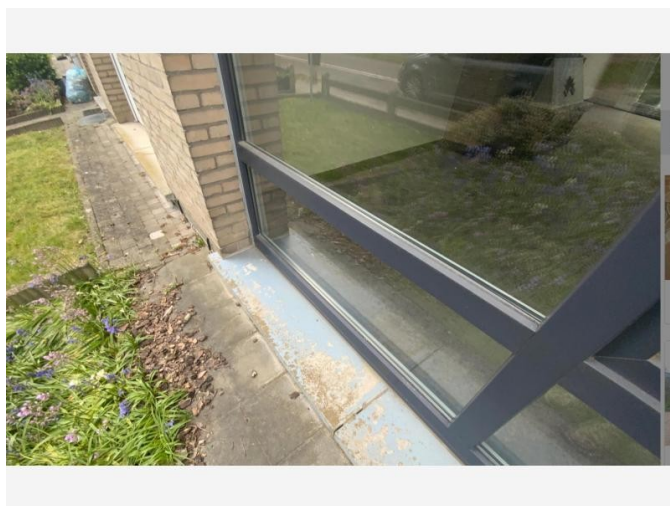
### Fiche 6: Afdichting schrijnwerk

| Beschrijving | Notitie | Terug te vinden op plannen |
|---|---|---|
| Fiche 6: Afdichting schrijnwerk | De gebruikte siliconen kit is niet asbestverdacht, de kit werd gecontroleerd en als niet-asbesthoudend beschouwd. (zacht en elastisch) | - |
