# Asbestinventarisatetest

Rollebaan 32A, 1640 Sint-Genesius-Rode

Attestnummer : **20251023-000226.000**

Uitgegeven op : **23.10.2025**

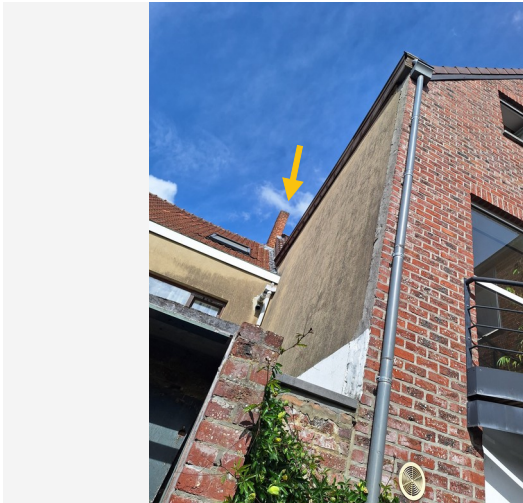
Situeringsfoto

**Reden:** Het te onderzoeken materiaal situeert zich hoger dan 3,50 m te rekenen vanaf een veilige ondergrond

**Uitleg van de asbestdeskundige:** Binnenzijde schouwen is voorlopig onbekend gezien hoogte van +3.5m vanaf veilige ondergrond. Geen andere (veilige) inkijk mogelijk.

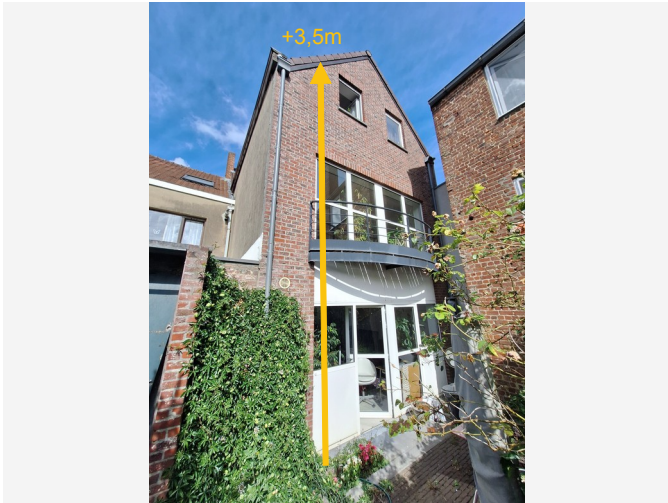
Situeringsfoto

**Reden:** Het te onderzoeken materiaal situeert zich hoger dan 3,50 m te rekenen vanaf een veilige ondergrond

**Uitleg van de asbestdeskundige:** In het kader van een asbestattest voor overdracht (verkoop, schenking), hoeven toepassingen die zich hoger dan 3,5m vanaf een veilige ondergrond situeren, niet onderzocht te worden. Het dak blijft voorlopig onbekend. Dit geldt ook voor het onderdak. Deze is niet veilig na te kijken. Deskundige tracht dit via een dakraam na te kijken maar door locatie/hoogte dakraam kan dit niet veilig uitgevoerd worden. Laat dit nakijken met eventueel een hoogtewerker.

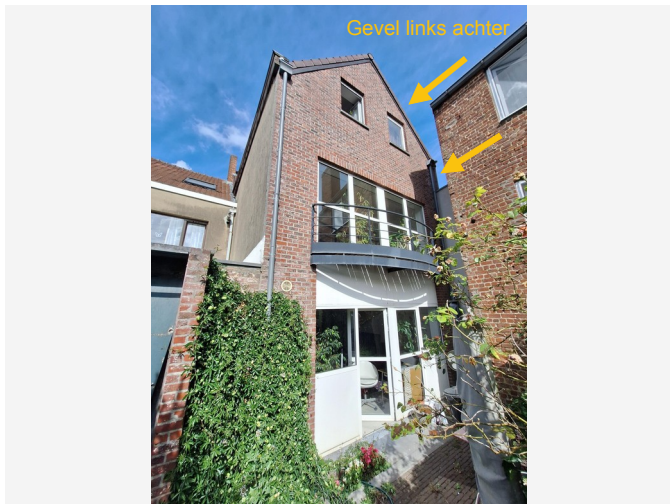
Vrije foto

Linkergevel achteraan is niet waarneembaar vanaf private stuk grond. Geen inkijk mogelijk vanaf openbare weg. Gevel blijft onbekend.

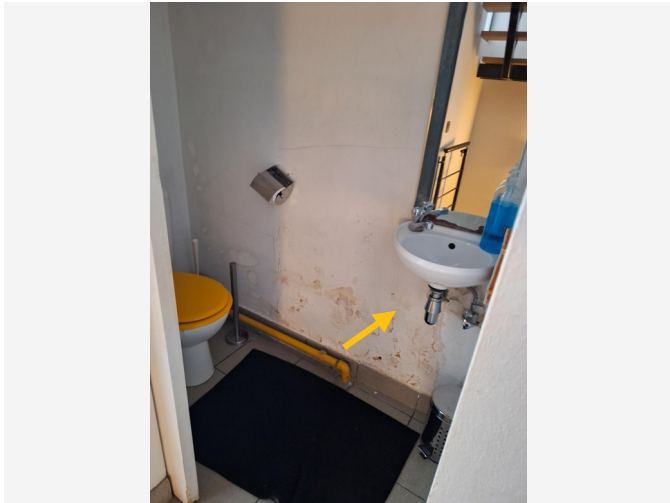
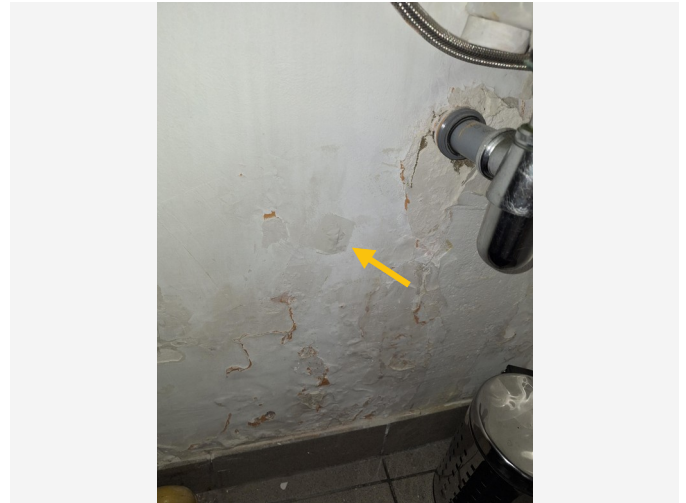
## Fiche 4: Pleisterwerk wanden

Geen asbest

| # | Type | Referentie | Resultaat |
|---|---|---|---|
| 4.1 | Mengmonster | A602-1 | Geen asbest |

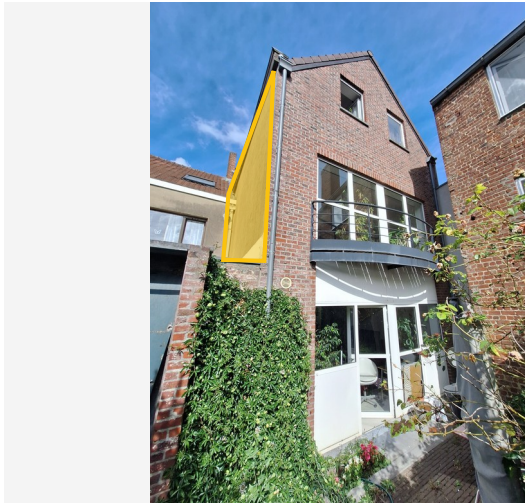
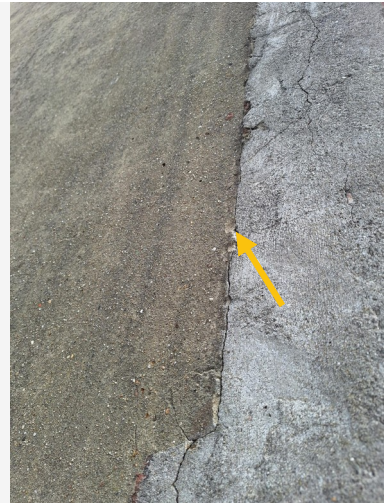
## Fiche 5: Cementering rechtergevel achteraan

Geen asbest

| # | Type | Referentie | Resultaat |
|---|---|---|---|
| 5.1 | Mengmonster | A602-3 | Geen asbest |

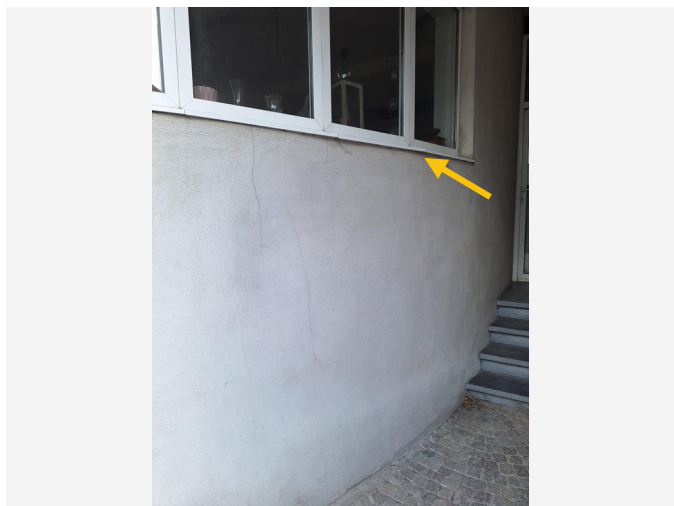
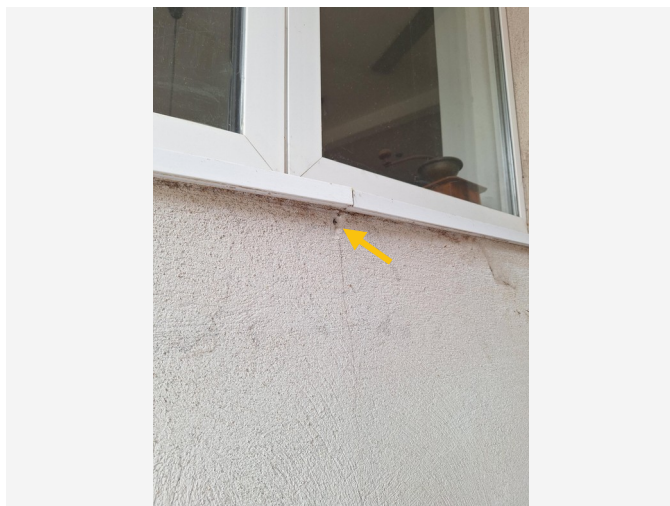
## Fiche 6: Crementering voorgevel

Geen asbest

| # | Type | Referentie | Resultaat |
|---|---|---|---|
| 6.1 | Mengmonster | A602-2 | Geen asbest |
