# Asbestinventarisatetest

Rijn 143, 2440 Geel

Attestnummer : 20240926-000504.000

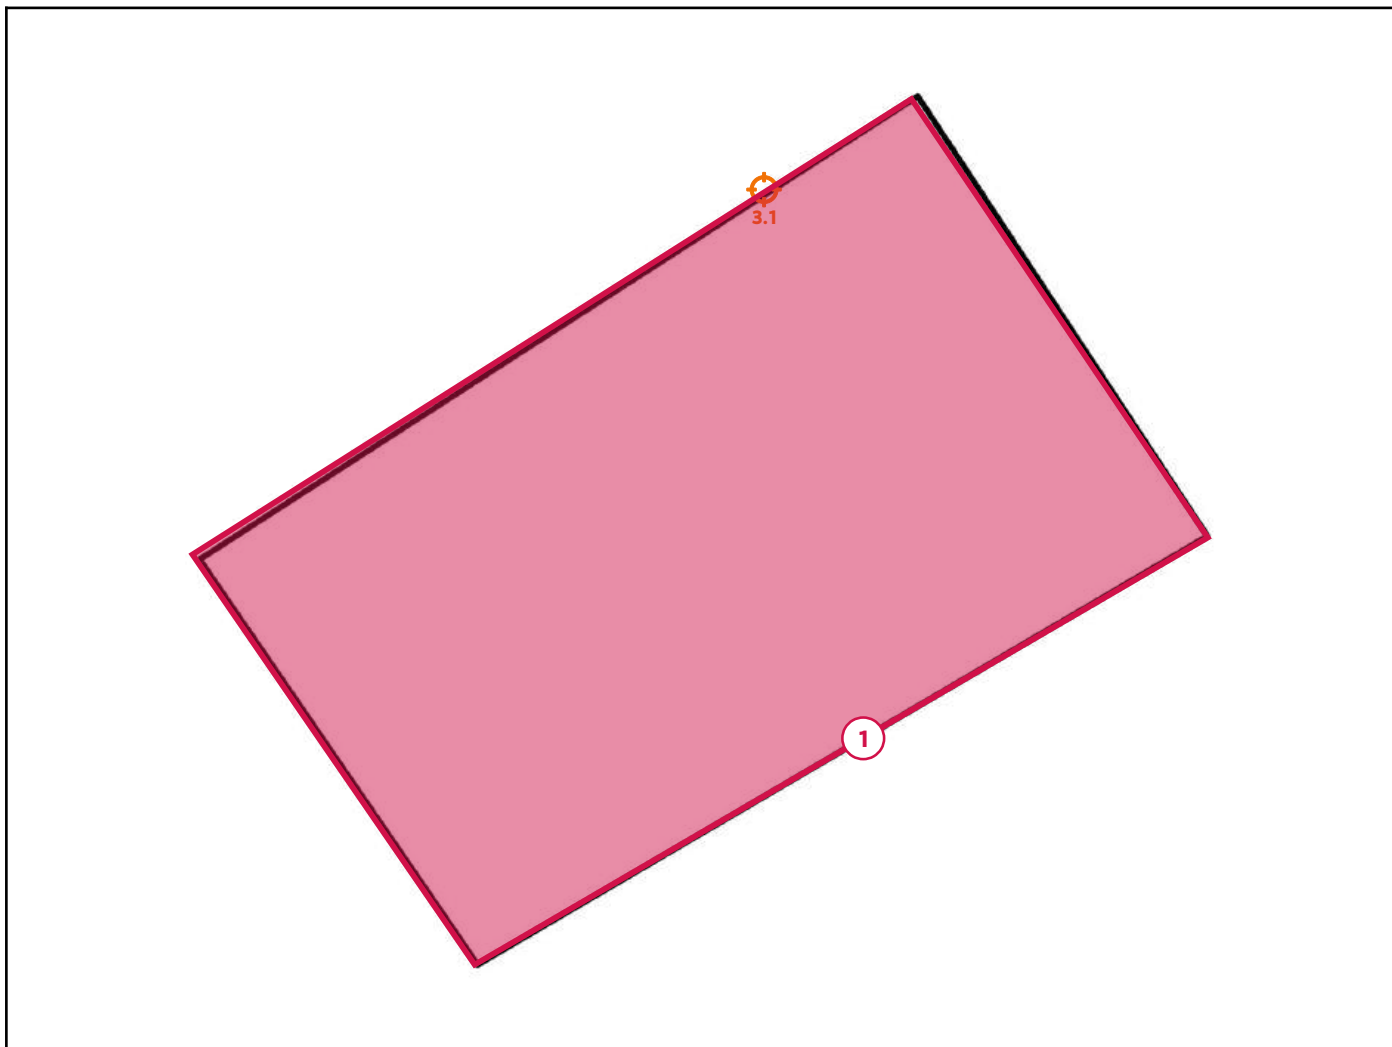
## Plan 2.1: Constructie plan

Beschrijving	Type	Actie
1. Golfplaten op duivenkoten	Asbestmateriaal	<a href="#">Dringend verwijderen</a>
3. Plaat duivenkot	Asbestmateriaal	<a href="#">Verwijderen</a>
3.1 Code: Plaat duivenkot	Puntmonster	-

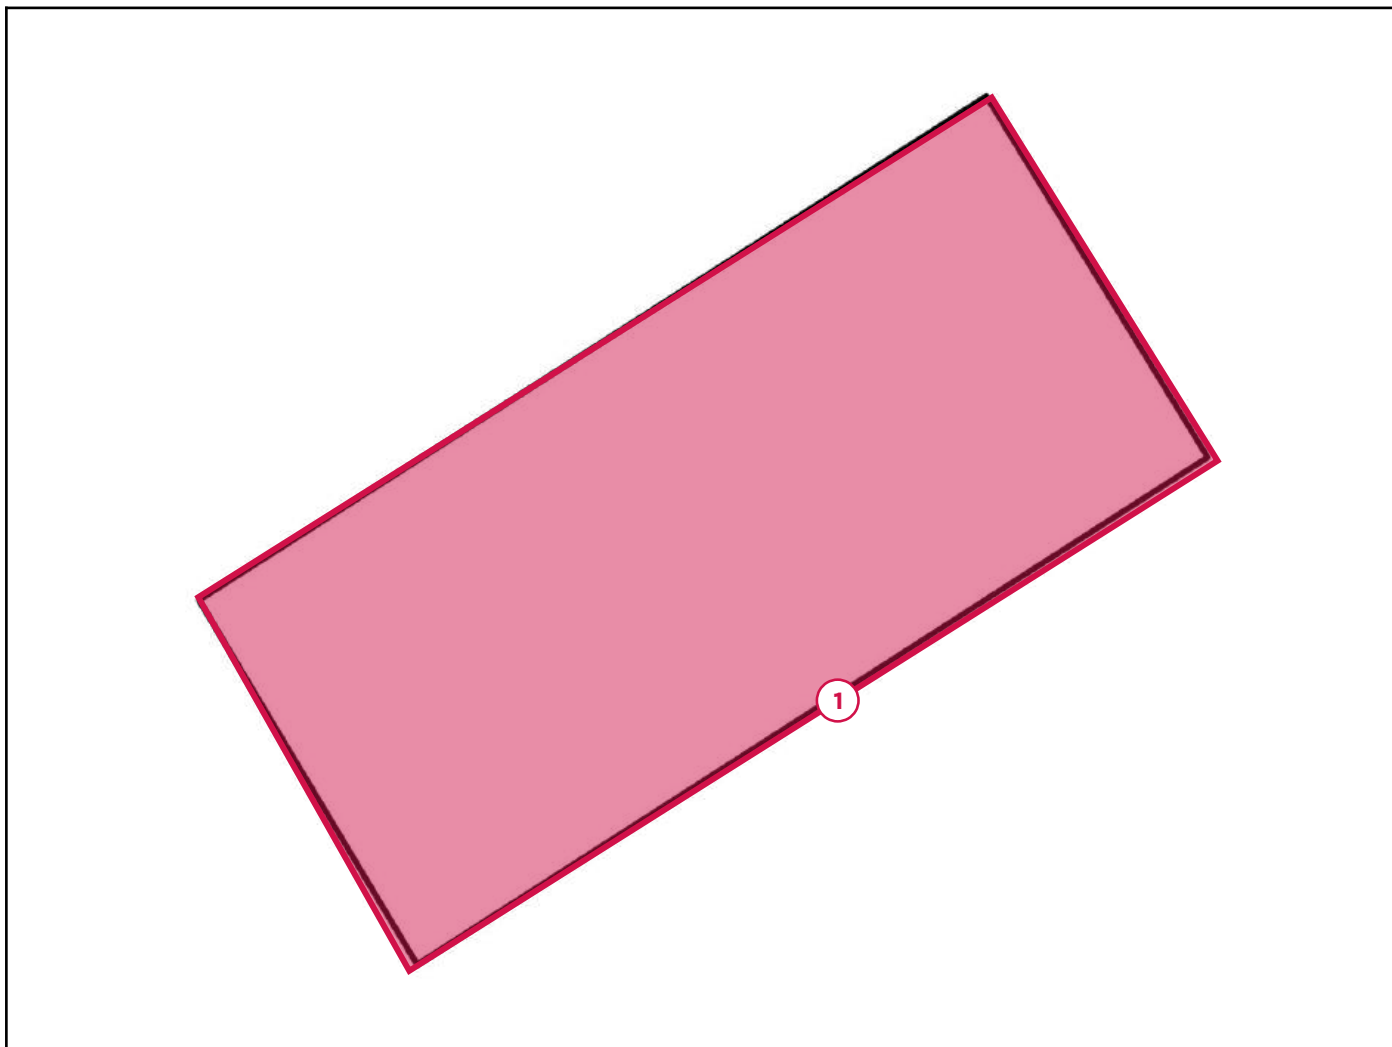
## Plan 3.1: Bijgebouw plan

Beschrijving	Type	Actie
1. Golfplaten op duivenkoten	Asbestmateriaal	<b>Dringend verwijderen</b>

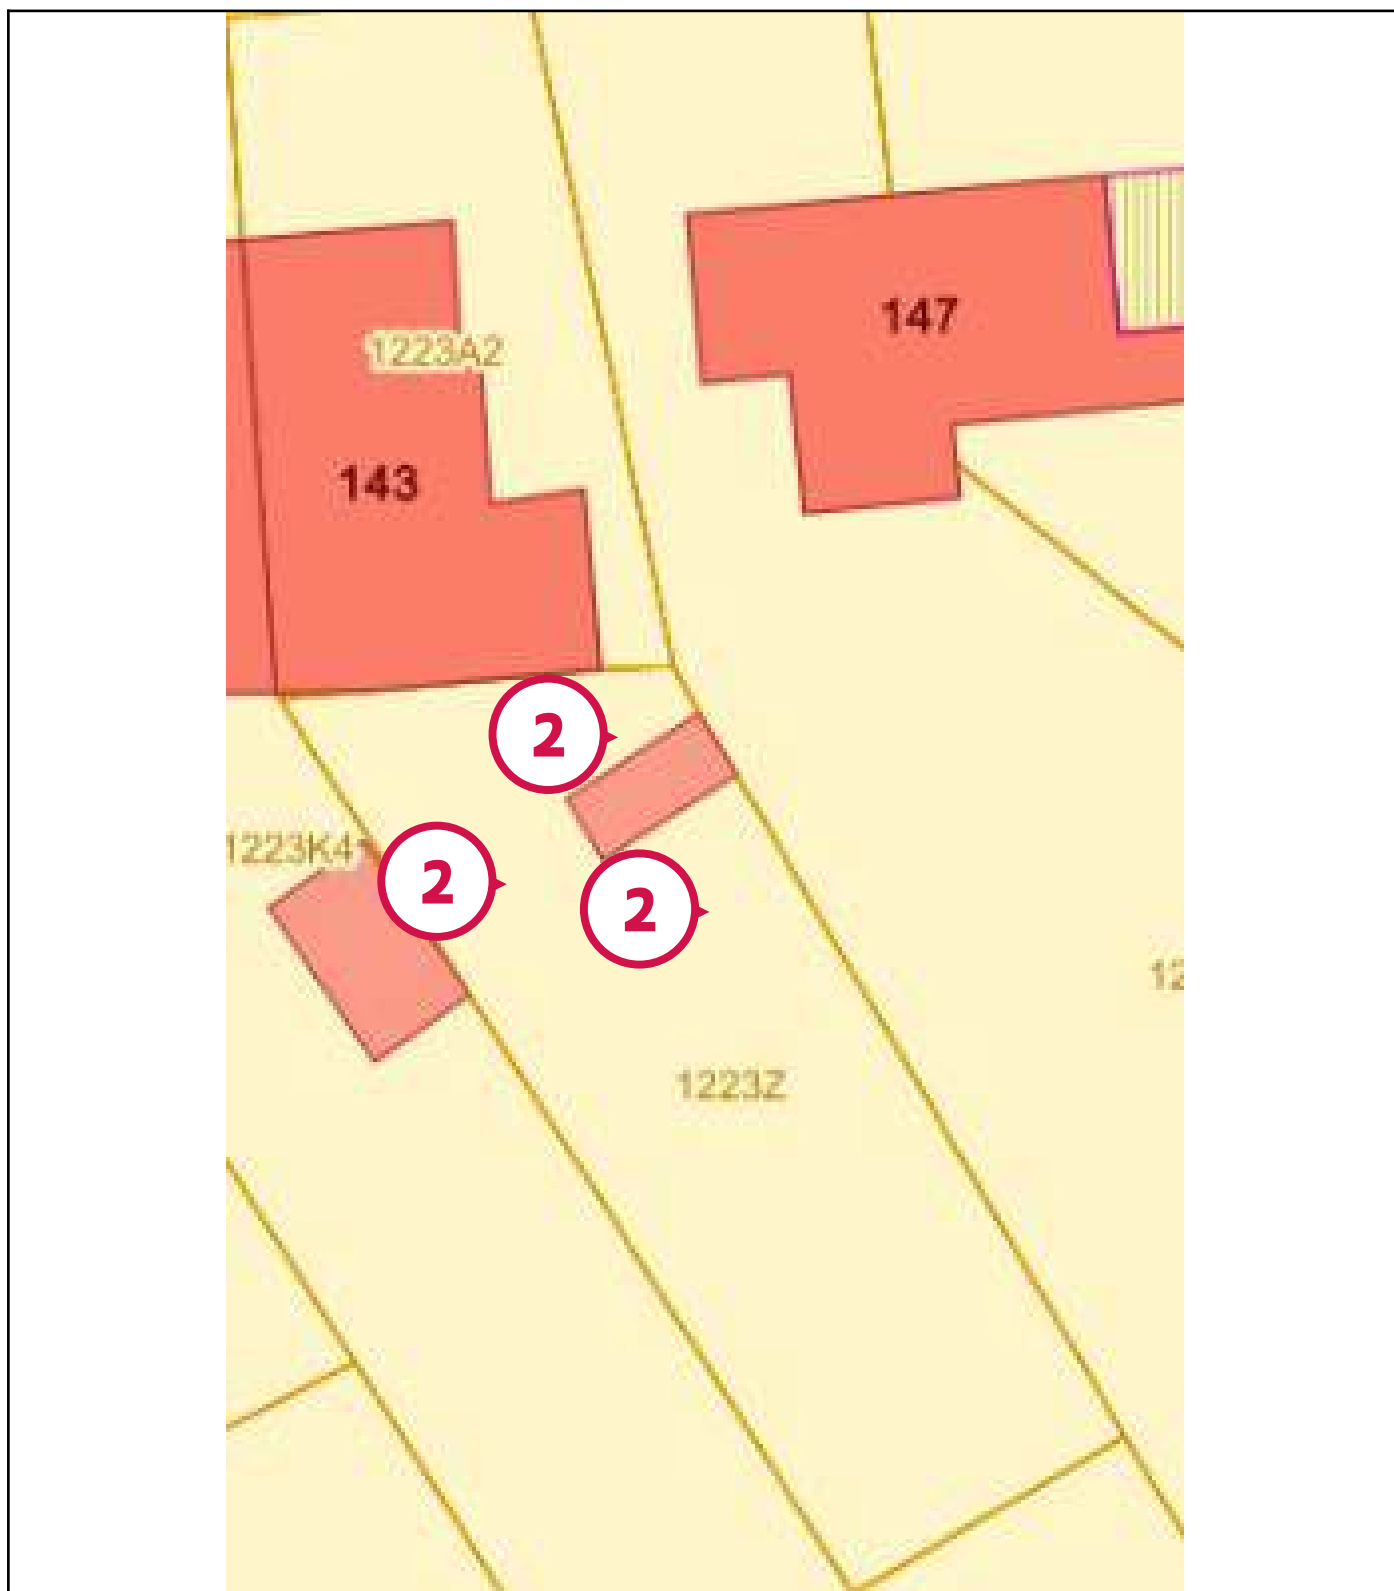
## Plan 4.1: Vaststellingen buiten de constructies

2. Golfplaten onder begroeiing van gras en haag

Asbestmateriaal

Dringend verwijderen

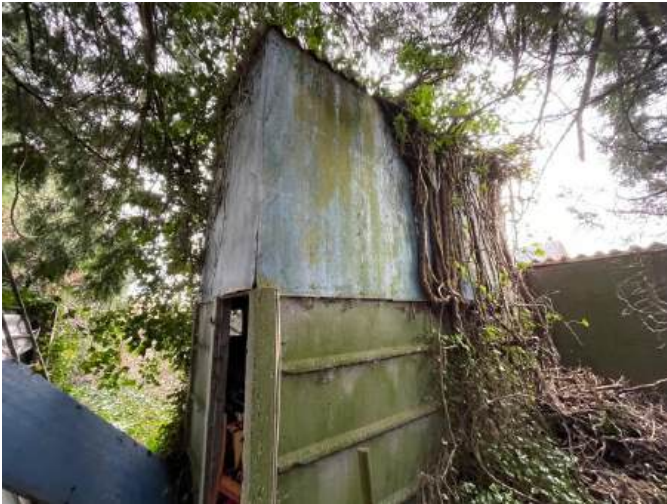
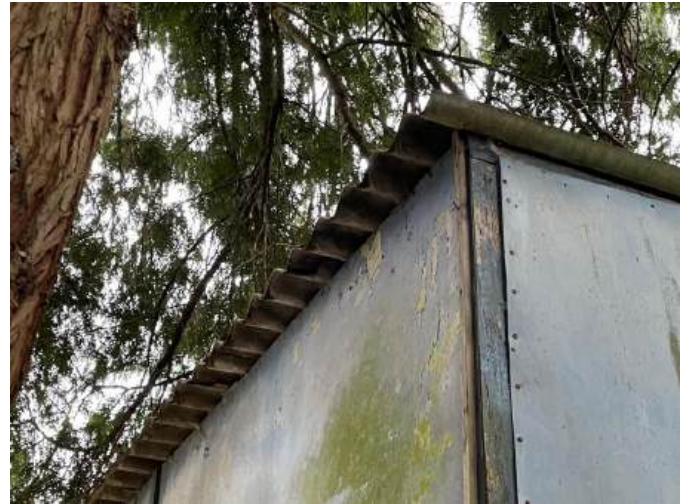
Eindbeoordeling materiaalrisico	Hoog materiaalrisico en/of hoge kans op vezelvrijgave
---------------------------------	---

Gebondenheid	Categorie 1: hechtgebonden in oorsprong
Asbestsoort (vezeltype)	Crocidoliet aanwezig
Asbestconcentratie	Laag (< 50%)
Afschermingsgraad van het gehele materiaal	Geheel of deels (ook) vrij aan binnenluchtstromen
Toestand van het materiaal	Zwaar beschadigd, zwaar verweerd

Beschrijving	Golfplaten op duivenkoten
Omgeving	Grenst aan binnen- en buitenlucht
Primaire drager	Plat dak
Asbestmateriaal	Dak- en gevelbekleding - Golfplaat
Bindmiddel van asbestmateriaal	Cement
Gebondenheid op basis van bindmiddel	Hecht
Hoeveelheid (oppervlakte - aantal)	<ul style="list-style-type: none"><li>• 30,00 m<sup>2</sup> - 1 stuk</li></ul>
Totale oppervlakte	30,00 m <sup>2</sup>
Eenvoudig bereikbaar	Ja
Bevestigingswijze	<ul style="list-style-type: none"><li>• Geschroefd</li></ul>
Identificatiemethode	Vaststelling zonder monsternamen
Destructieve handeling voor identificatie	Nee

Het asbestmateriaal valt onder de mijlpaal van 2034.

**Dringend verwijderen**

- Zorg voor een veilig beheer. Vermijd het beschadigen van het asbestmateriaal. Controleer de toestand jaarlijks op wijzigingen.
- Zorg voor een veilig beheer en verwijder dit asbestmateriaal wanneer het bij werken eenvoudig bereikbaar wordt. Controleer de toestand jaarlijks op wijzigingen.
- Verwijder dit asbestmateriaal zo snel mogelijk. Volg de toestand goed op.
- Hemelwater dat afspoelt van asbestcement daken of gevels kan asbestdeeltjes bevatten. Gebruik het enkel voor gesloten circuits (bv. spoelen toiletten). Reinig na het vervangen van het dak of de gevel de dakgoten en regenwaterput of -ton om asbesthoudend sediment of slib te verwijderen

- Eenvoudige handelingen: mag via doe-het-zelf of door werknemer(s) met opleidingsattest eenvoudige handelingen  
Verwijder platen in zijn geheel zonder te breken of te beschadigen.

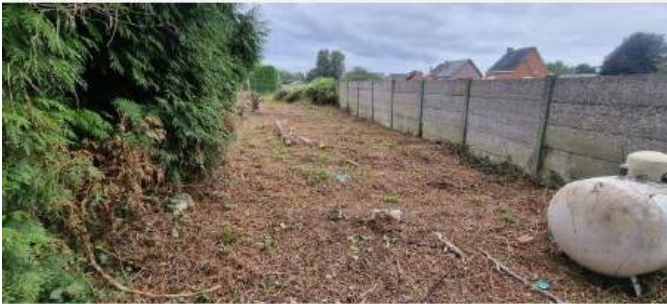
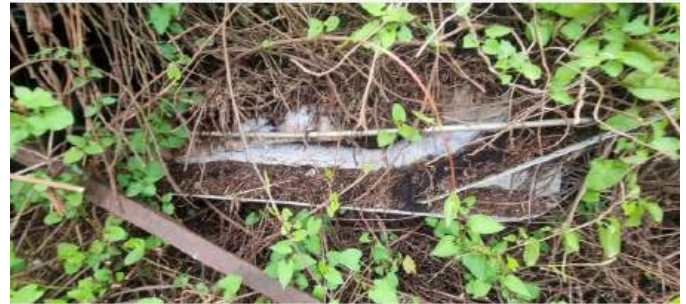
## Fiche 2: Golfplaten onder begroeiing van gras en haag

Beschrijving	Golfplaten onder begroeiing van gras en haag
Type afvalstof	Betreft stock-voorraad of gedemonteerde asbestmaterialen
Aanwezige resten	Stukken van golfplaten
Omgeving	Buiten
Primaire drager	Bodem
Asbestmaterialen	<ul style="list-style-type: none"><li>Dak- en gevelbekleding - Golfplaat</li></ul>
Bindmiddel van asbestmateriaal	Cement
Gebondenheid op basis van bindmiddel	Hecht
Hoeveelheid (gewicht - aantal)	<ul style="list-style-type: none"><li>350,00 kg - 1 stuk</li></ul>
Totaal gewicht	350,00 kg
Eenvoudig bereikbaar	Ja
Identificatiemethode	Vaststelling zonder monsternamen
Opmerking	Hoeveelheden zijn bij benadering en kunnen niet gebruikt worden de berekening van verwijderingskosten.

Het asbestmateriaal valt onder de mijlpaal van 2040.

**Dringend verwijderen**

- Verwijder het asbestafval.

- Eenvoudige handelingen: mag via doe-het-zelf of door werknemer(s) met opleidingsattest eenvoudige handelingen voer af in de daartoe behorende asbestzakken zonder het afval te breken of verder te beschadigen.

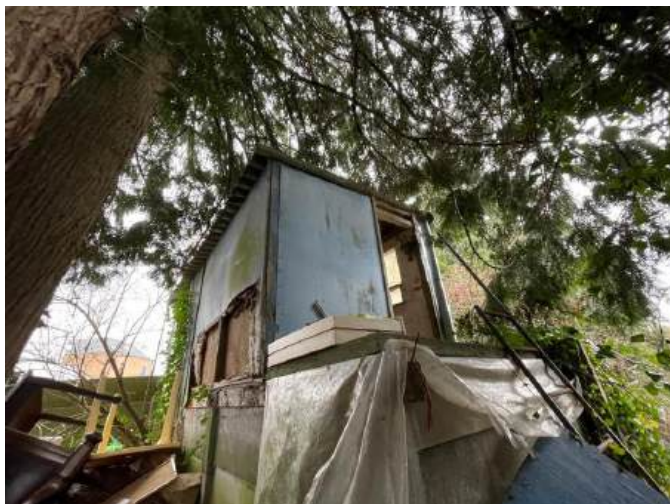
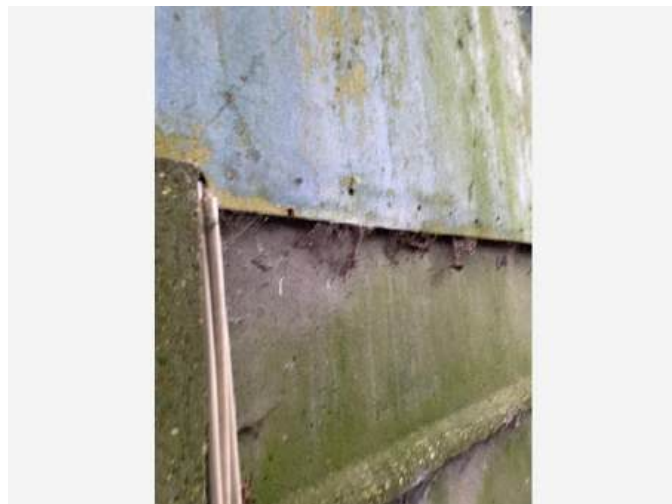
Eindbeoordeling materiaalrisico	Verhoogd materiaalrisico en/of verhoogde kans op vezelvrijgave
---------------------------------	--

Gebondenheid	Categorie 1: hechtgebonden in oorsprong
Asbestsoort (vezeltype)	Alleen chrysotiel
Asbestconcentratie	Laag (< 50%)
Afschermingsgraad van het gehele materiaal	Geheel of deels vrij aan de buitenlucht
Toestand van het materiaal	Matig beschadigd, matig verweerd

#	Type	Referentie	Resultaat
3.1	Puntmonster	Plaat duivenkot	Chrysotiel

Beschrijving	Plaat duivenkot
Omgeving	Buiten
Primaire drager	Wand buitenschil
Asbestmateriaal	Plaat, paneel, tablet - Type Menuiserite
Bindmiddel van asbestmateriaal	Cement
Gebondenheid op basis van bindmiddel	Hecht
Hoeveelheid (oppervlakte - dikte - aantal)	<ul style="list-style-type: none"><li>• 80,00 m<sup>2</sup> - 1,00 cm - 1 stuk</li></ul>
Totaal volume	0,80 m <sup>3</sup>
Eenvoudig bereikbaar	Ja
Bevestigingswijze	<ul style="list-style-type: none"><li>• Geschroefd</li></ul>
Identificatiemethode	Vaststelling met monstername
Destructieve handeling voor identificatie	Nee

Het asbestmateriaal valt onder de mijlpaal van 2040.

**Verwijderen**

- Zorg voor een veilig beheer. Vermijd het beschadigen van het asbestmateriaal. Controleer de toestand jaarlijks op wijzigingen.
- Verwijder dit asbestmateriaal zo snel mogelijk. Volg de toestand goed op.

- Eenvoudige handelingen: mag via doe-het-zelf of door werknemer(s) met opleidingsattest eenvoudige handelingen  
Platen in zijn geheel verwijderen zonder te breken of te beschadigen. Voer platen af in de daartoe behorende asbestafvalzakken. Zorg dat alle resten verwijderd worden.

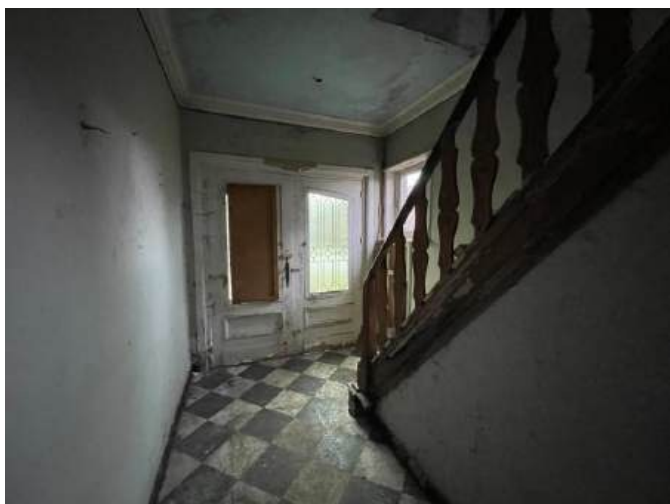
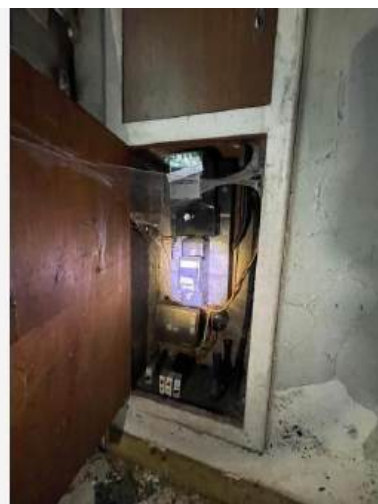
Eindbeoordeling materiaalrisico	Zeer laag materiaalrisico en/of zeer lage kans op vezelvrijgave
---------------------------------	---

Gebondenheid	Categorie 1: hechtgebonden in oorsprong
Asbestsoort (vezeltype)	Alleen chrysotiel
Asbestconcentratie	Laag (< 50%)
Afschermingsgraad van het gehele materiaal	Geheel of deels (ook) vrij aan de binnenlucht
Toestand van het materiaal	Onbeschadigd, niet verweerd

Beschrijving	Bakelite Electriciteitsmeters
Omgeving	Binnen
Primaire drager	Communicatie en elektrische infrastructuur en uitrusting
Asbestmateriaal	Plaat, paneel, tablet - Type Bakeliet
Bindmiddel van asbestmateriaal	Kunststof of -hars
Gebondenheid op basis van bindmiddel	Hecht
Hoeveelheid (oppervlakte - dikte - aantal)	• 1,00 m <sup>2</sup> - 0,50 cm - 1 stuk
Totaal volume	0,005 m <sup>3</sup>
Eenvoudig bereikbaar	Ja
Bevestigingswijze	• Geschroefd
Identificatiemethode	Vaststelling zonder monstername
Destructieve handeling voor identificatie	Nee

Het asbestmateriaal valt onder de mijlpaal van 2040.

Zorgvuldig beheren

- Zorg voor een veilig beheer. Vermijd het beschadigen van het asbestmateriaal. Controleer de toestand jaarlijks op wijzigingen.
- Zorg voor een veilig beheer en verwijder dit asbestmateriaal wanneer het bij werken eenvoudig bereikbaar wordt. Controleer de toestand jaarlijks op wijzigingen.

- Eenvoudige handelingen: mag via doe-het-zelf of door werknemer(s) met opleidingsattest eenvoudige handelingen  
In zijn geheel verwijderen zonder te breken of te beschadigen.

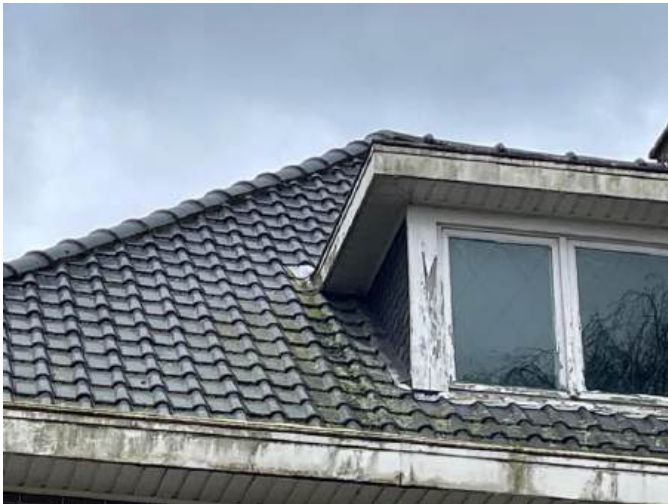
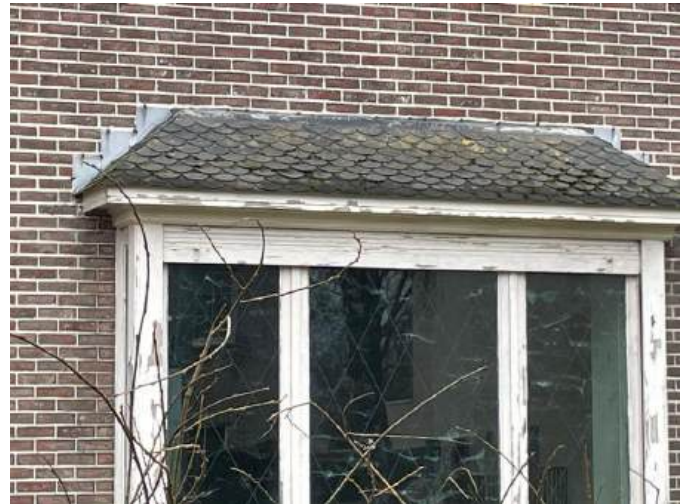
# Fiche 5: Shingles zijkant dakkapel en dakkapel voorkant huis

Eindbeoordeling materiaalrisico	Laag materiaalrisico en/of verlaagde kans op vezelvrijgave
---------------------------------	--

Gebondenheid	Categorie 1: hechtgebonden in oorsprong
Asbestsoort (vezeltype)	Alleen chrysotiel
Asbestconcentratie	Laag (< 50%)
Afschermingsgraad van het gehele materiaal	Geheel of deels vrij aan de buitenlucht
Toestand van het materiaal	Licht beschadigd, licht verweerd. Intact calciumsilicaatmateriaal of categorie III 'gebondenheid'

Beschrijving	Shingles zijkant dakkapel en dakkapel voorkant huis
Omgeving	Buiten
Primaire drager	Schuin dak
Asbestmateriaal	Dak- en gevelbekleding - Lei, shingle
Bindmiddel van asbestmateriaal	Bitumen (roofing, teer, asfalt)
Gebondenheid op basis van bindmiddel	Hecht
Hoeveelheid (oppervlakte - aantal)	<ul style="list-style-type: none"><li>• 20,00 m<sup>2</sup> - 1 stuk</li></ul>
Totale oppervlakte	20,00 m <sup>2</sup>
Eenvoudig bereikbaar	Ja
Bevestigingswijze	<ul style="list-style-type: none"><li>• Genageld, geniet</li></ul>
Identificatiemethode	Vaststelling zonder monsternamen
Destructieve handeling voor identificatie	Nee
Opmerking	Verder is er geen onderdak aanwezig in het huis. We kunnen direct op de pannen kijken!

Het asbestmateriaal valt onder de mijlpaal van 2040.

Zorgvuldig beheren

- Zorg voor een veilig beheer. Vermijd het beschadigen van het asbestmateriaal. Controleer de toestand jaarlijks op wijzigingen.
- Zorg voor een veilig beheer en verwijder dit asbestmateriaal wanneer het bij werken eenvoudig bereikbaar wordt. Controleer de toestand jaarlijks op wijzigingen.

- Eenvoudige handelingen: mag via doe-het-zelf of door werknemer(s) met opleidingsattest eenvoudige handelingen  
Shingles in zij geheel verwijderen zonder te beschadigen of te scheuren. Zorg ervoor dat alle resten verwijderd zijn.

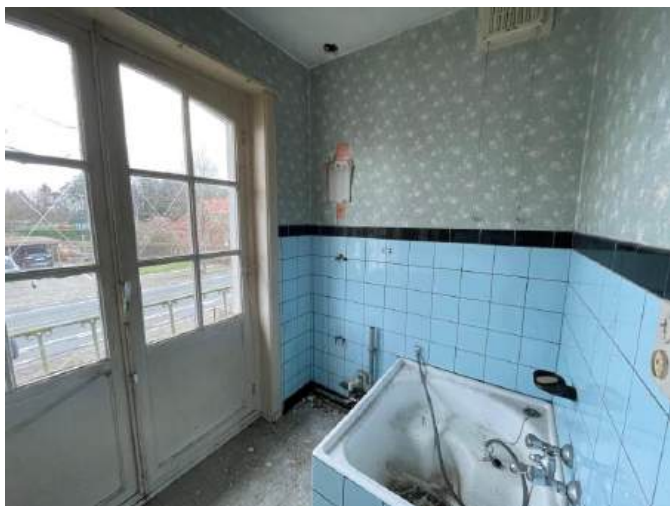
Zowel tegels als lijm kunnen asbesthoudend zijn. Bij renovatiewerken staalname laten uitvoeren wanneer er zwarte lijm zichtbaar wordt.

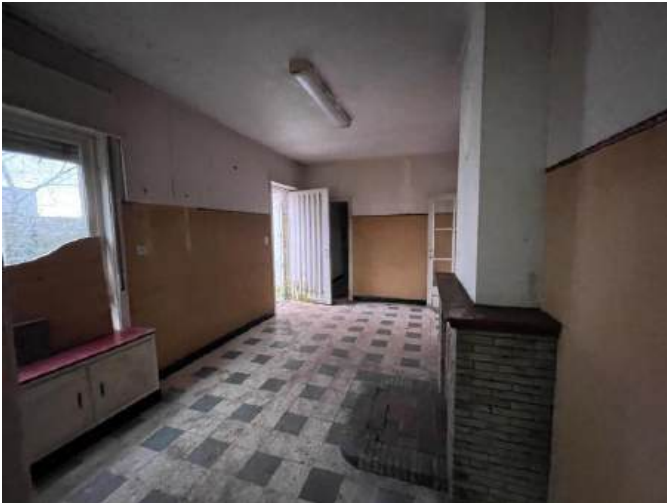
Vloertegels en lijm onder tegels kunnen asbesthouden zijn. Bij werken nieuwe staalnames laten uitvoeren om asbest uit te sluiten
