Nos références : CBC-R25/677.

Date du rapport : 17/06/2025.

## **RAPPORT D'INVENTAIRE AMIANTE NON DESTRUCTIF**

**Adresse : Rue du Tordoir 44 - 6542 Lobbes.**

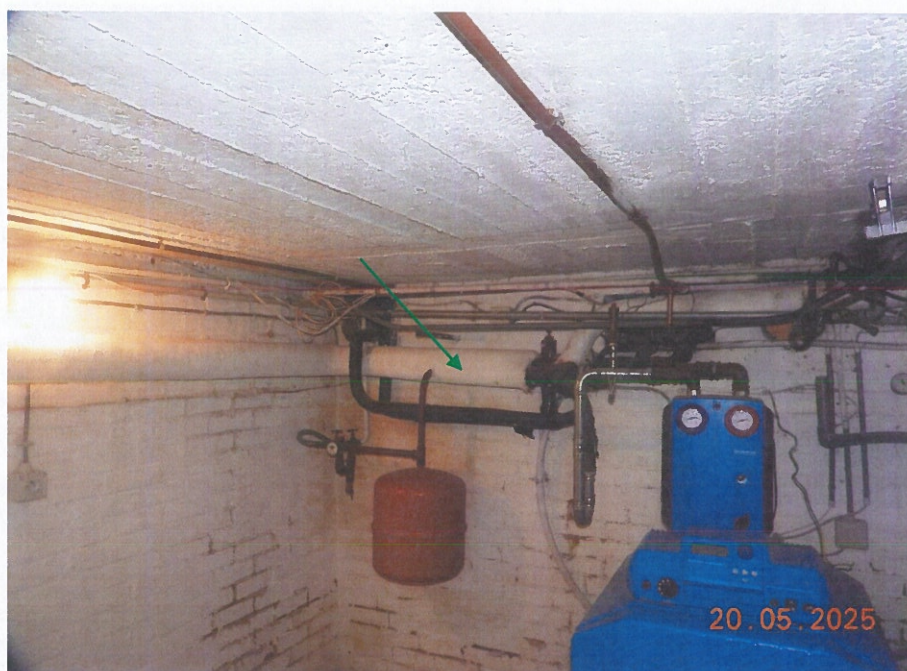
| Bâtiment | Niveau | Local / Endroit | Matériau | Référence échantillon | Photo | Fiche | Métré estimatif | Présence amiante | Fiable | Conseil |
|---|---|---|---|---|---|---|---|---|---|---|
| Maison | -1 | Chaudière | Calorifuge | 001 | 1 | / | / | NON | / | / |

| | Bâtiment | Niveau | Local / Endroit | Matériau | Amiante |
|---|---|---|---|---|---|
| <b>Photo 1</b> | Maison | -1 | Chaudière | Calorifuge | NON |

| Ref Echantillon | Description | Résultats d'analyse | Remarque |
|---|---|---|---|
| 001 | Calorifuge | Négatif | / |

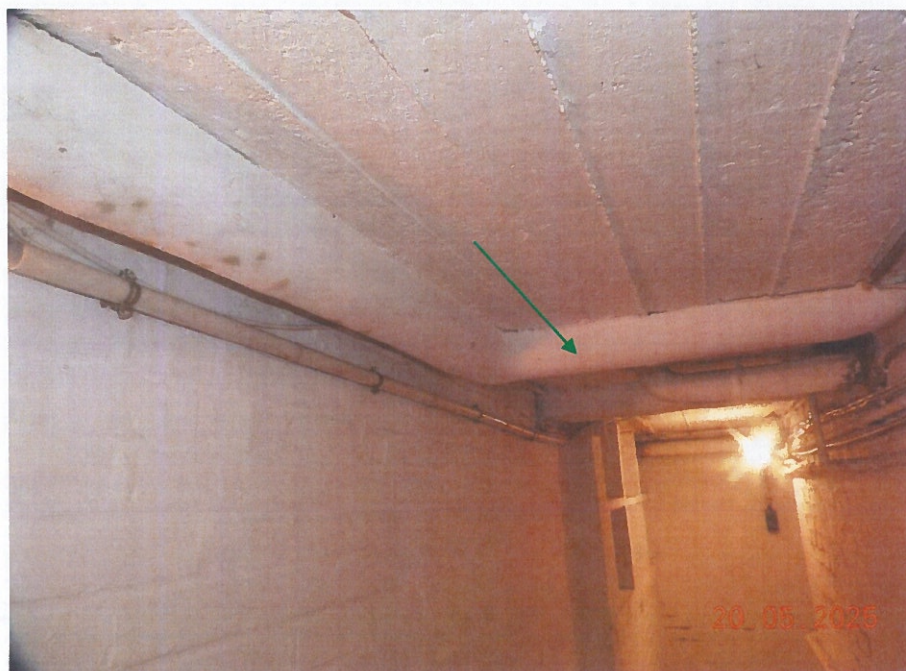
| Bâtiment | Niveau | Local / Endroit | Matériau | Référence échantillon | Photo | Fiche | Métré estimatif | Présence amiante | Fiable | Conseil |
|---|---|---|---|---|---|---|---|---|---|---|
| Maison | -1 | Couloir cave, escalier | Calorifuge | Cfr 001 | 2-3 | / | / | NON | / | / |

| | Bâtiment | Niveau | Local / Endroit | Matériau | Amiante |
|---|---|---|---|---|---|
| <b>Photo 2</b> | Maison | -1 | Couloir cave, escalier | Calorifuge | NON |

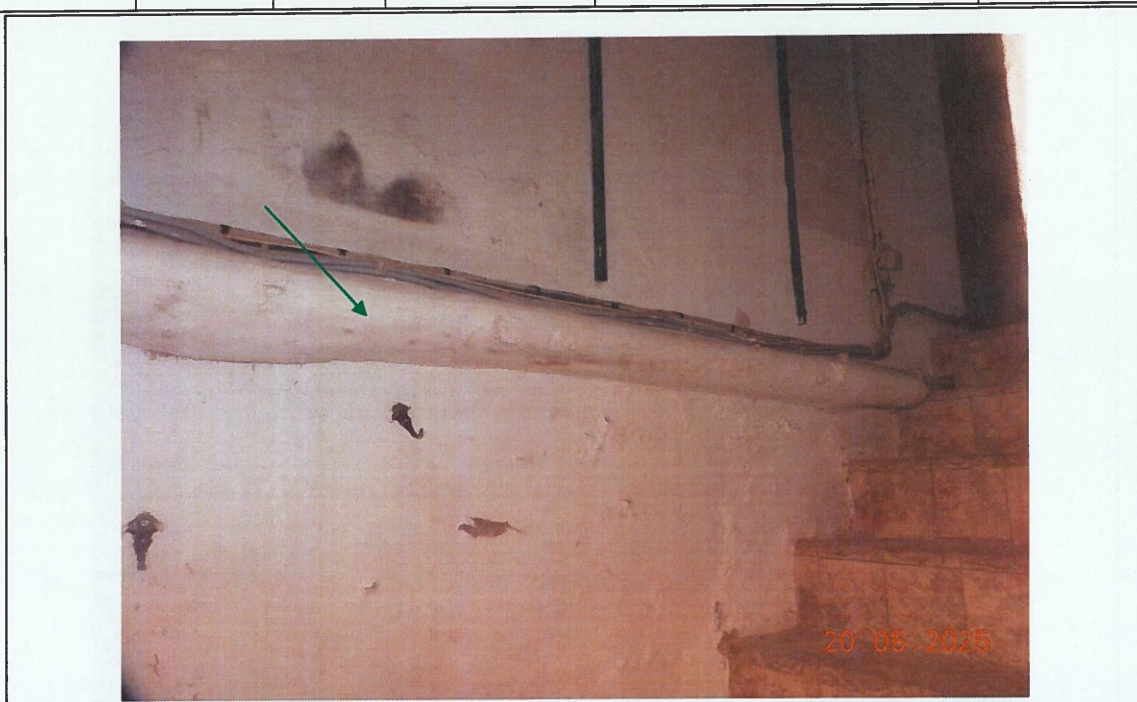
| | Bâtiment | Niveau | Local / Endroit | Matériau | Amiante |
|---|---|---|---|---|---|
| <b>Photo 3</b> | Maison | -1 | Couloir cave, escalier | Calorifuge | NON |

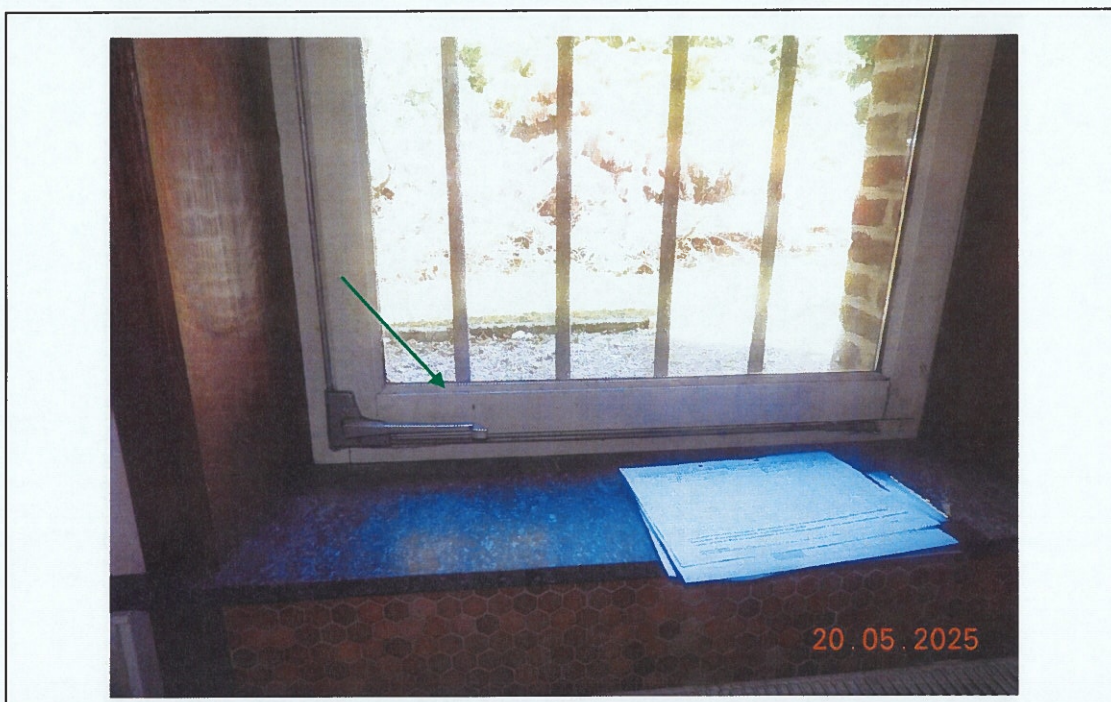
| Bâtiment | Niveau | Local / Endroit | Matériau | Référence échantillon | Photo | Fiche | Métré estimatif | Présence amiante | Fiable | Conseil |
|---|---|---|---|---|---|---|---|---|---|---|
| Maison | 0 | Cuisine | Mastic de vitrage en silicone | / | 4 | / | / | NON | / | / |

| | Bâtiment | Niveau | Local / Endroit | Matériau | Amiante |
|---|---|---|---|---|---|
| <b>Photo 4</b> | Maison | 0 | Cuisine | Mastic de vitrage en silicone | NON |

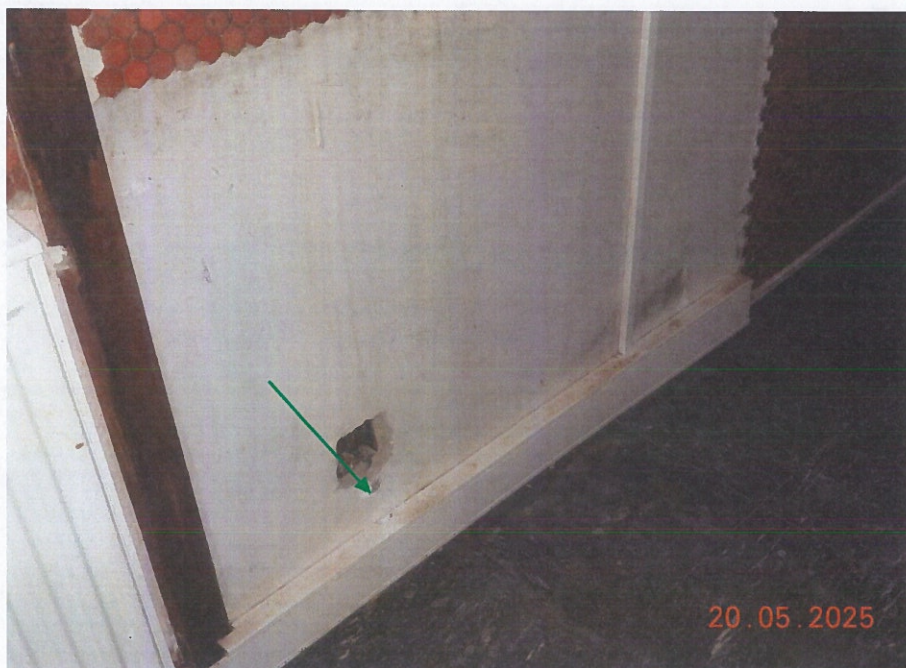
| Bâtiment | Niveau | Local / Endroit | Matériau | Référence échantillon | Photo | Fiche | Métré estimatif | Présence amiante | Fiable | Conseil |
|---|---|---|---|---|---|---|---|---|---|---|
| Maison | 0 | Cuisine | Plafonnage | 002 | 5 | / | / | NON | / | / |

| | Bâtiment | Niveau | Local / Endroit | Matériau | Amiante |
|---|---|---|---|---|---|
| <b>Photo 5</b> | Maison | 0 | Cuisine | Plafonnage | NON |

| Ref Echantillon | Description | Résultats d'analyse | Remarque |
|---|---|---|---|
| 002 | Plafonnage | Négatif | / |

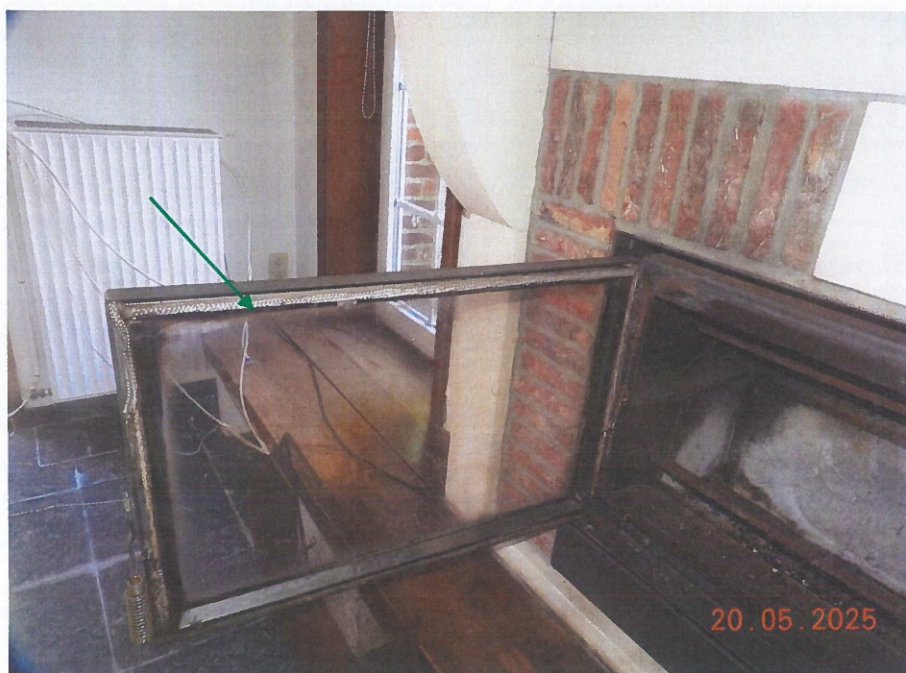
| Bâtiment | Niveau | Local / Endroit | Matériau | Référence échantillon | Photo | Fiche | Métré estimatif | Présence amiante | Fiable | Conseil |
|---|---|---|---|---|---|---|---|---|---|---|
| Maison | 0 | Séjour | Cordelette – Fibres minérales artificielles | / | 6-7 | / | / | NON | / | / |

| | Bâtiment | Niveau | Local / Endroit | Matériau | Amiante |
|---|---|---|---|---|---|
| <b>Photo 6</b> | Maison | 0 | Séjour | Cordelette – Fibres minérales artificielles | NON |

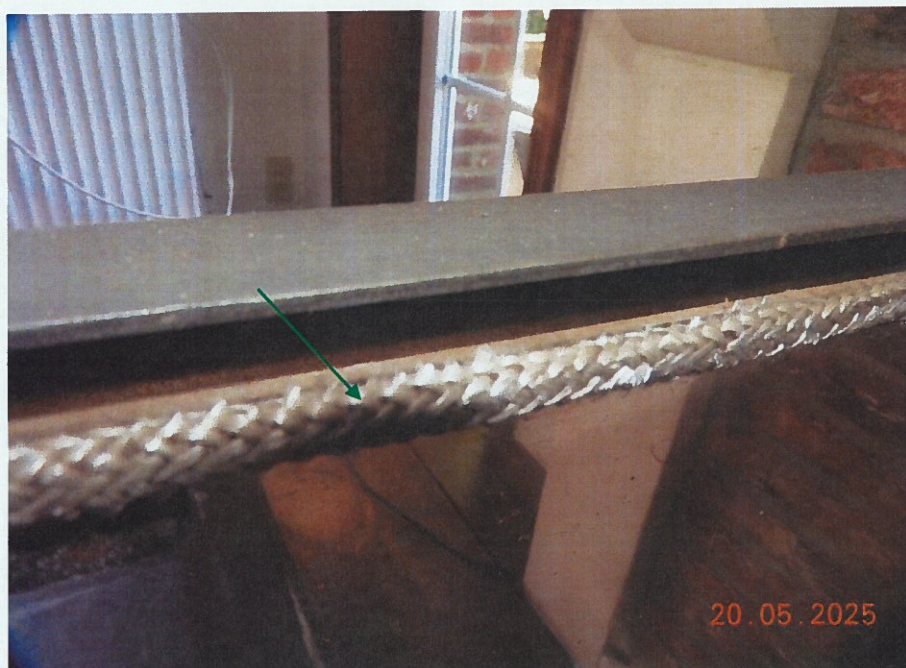
| | Bâtiment | Niveau | Local / Endroit | Matériau | Amiante |
|---|---|---|---|---|---|
| <b>Photo 7</b> | Maison | 0 | Séjour | Cordelette – Fibres minérales artificielles | NON |

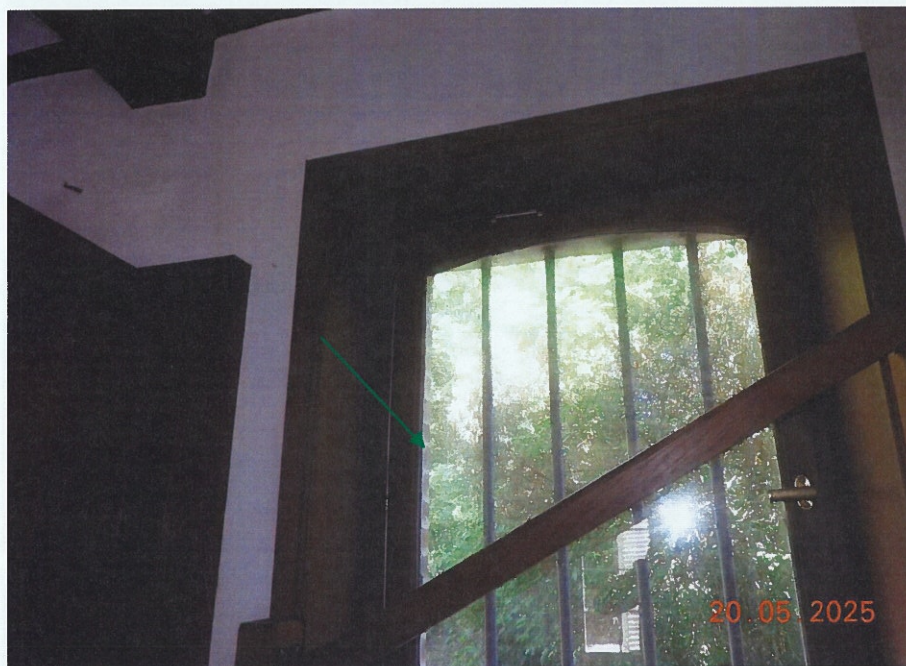
| Bâtiment | Niveau | Local / Endroit | Matériau | Référence échantillon | Photo | Fiche | Métré estimatif | Présence amiante | Fiable | Conseil |
|---|---|---|---|---|---|---|---|---|---|---|
| Maison | 0 | Séjour | Mastic de vitrage | 003 | 8 | / | / | NON | / | / |

| | Bâtiment | Niveau | Local / Endroit | Matériau | Amiante |
|---|---|---|---|---|---|
| <b>Photo 8</b> | Maison | 0 | Séjour | Mastic de vitrage | NON |

| Ref Echantillon | Description | Résultats d'analyse | Remarque |
|---|---|---|---|
| 003 | Mastic de vitrage | Négatif | / |

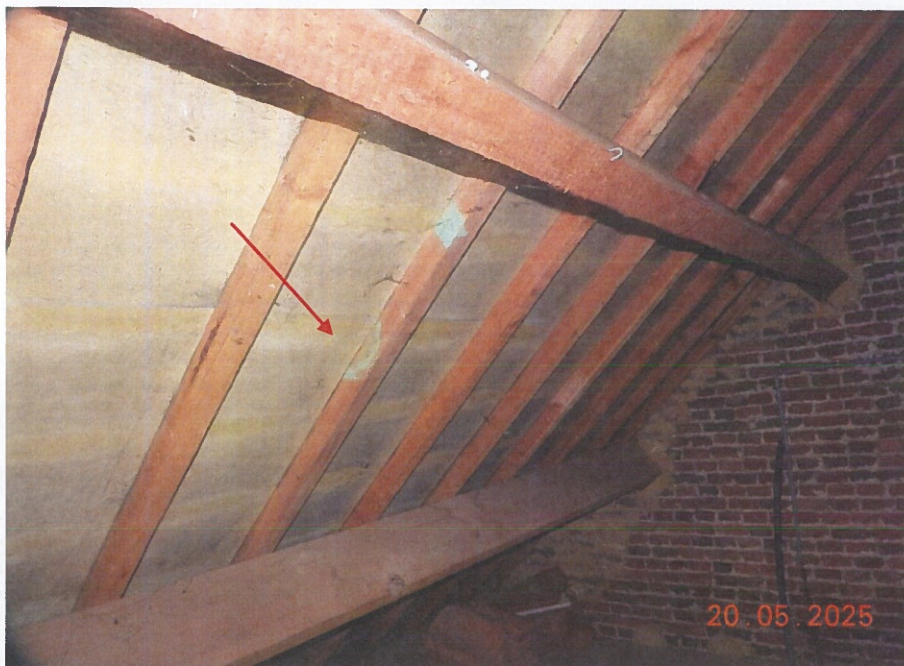
| Bâtiment | Niveau | Local / Endroit | Matériau | Référence échantillon | Photo | Fiche | Métré estimatif | Présence amiante | Fiable | Conseil |
|---|---|---|---|---|---|---|---|---|---|---|
| Maison | 2 | Grenier | Menuiserie | 004 | 9 | 1 | 75 m² | OUI - Chrysotile | Non | Contrôle annuel<br>Ne pas percer |

| | Bâtiment | Niveau | Local / Endroit | Matériau | Amiante |
|---|---|---|---|---|---|
| <b>Photo 9</b> | Maison | 2 | Grenier | Menuiserie | OUI |

| Ref Echantillon | Description | Résultats d'analyse | Remarque |
|---|---|---|---|
| 004 | Menuiserie | Chrysotile | / |

| Activités pouvant donner lieu à une exposition à l'amiante | | | |
|---|---|---|---|
| <input checked="" type="checkbox"/> | Contrôle annuel de l'état du matériau | <input type="checkbox"/> | / |
| <input checked="" type="checkbox"/> | Ne pas percer | <input type="checkbox"/> | / |

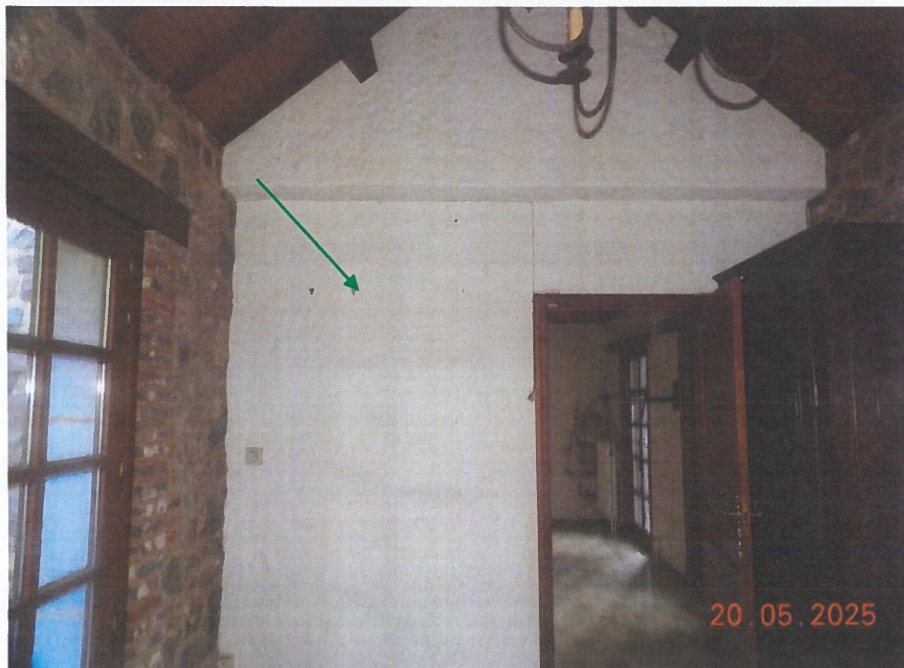
| Bâtiment | Niveau | Local / Endroit | Matériau | Référence échantillon | Photo | Fiche | Métré estimatif | Présence amiante | Fiable | Conseil |
|---|---|---|---|---|---|---|---|---|---|---|
| Maison | 0 | Hall | Plafonnage (crépi) | 005 | 10 | / | / | NON | / | / |

| | Bâtiment | Niveau | Local / Endroit | Matériau | Amiante |
|---|---|---|---|---|---|
| <b>Photo 10</b> | Maison | 0 | Hall | Plafonnage (crépi) | NON |

| Ref Echantillon | Description | Résultats d'analyse | Remarque |
|---|---|---|---|
| 005 | Plafonnage (crépi) | Négatif | / |

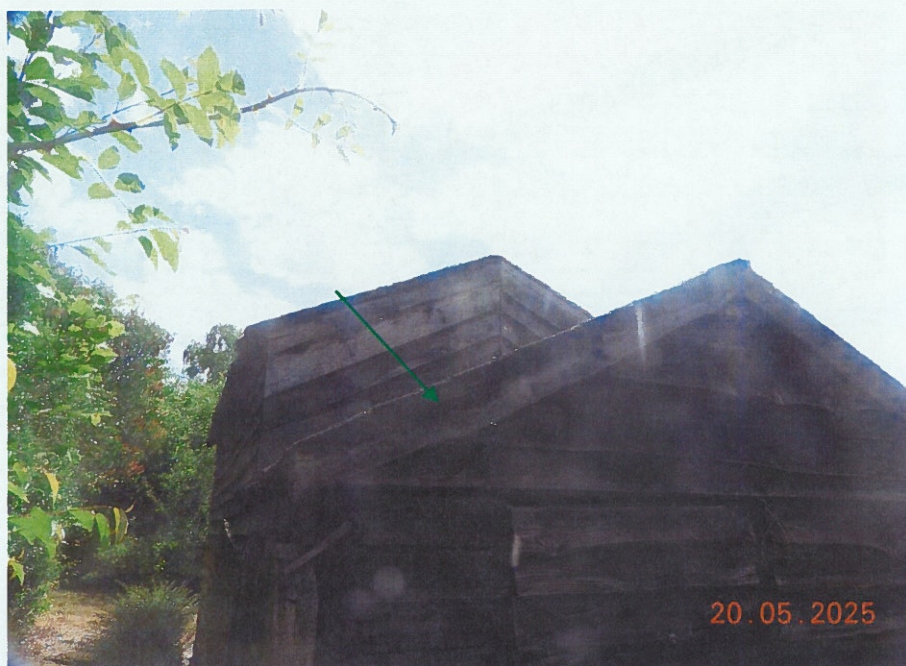
| Bâtiment | Niveau | Local / Endroit | Matériau | Référence échantillon | Photo | Fiche | Métré estimatif | Présence amiante | Fiable | Conseil |
|---|---|---|---|---|---|---|---|---|---|---|
| Cabanon | / | Toiture | Roofing | 006 | 11 | / | / | NON | / | / |

| | Bâtiment | Niveau | Local / Endroit | Matériau | Amiante |
|---|---|---|---|---|---|
| <b>Photo 11</b> | Cabanon | / | Toiture | Roofing | NON |

| Ref Echantillon | Description | Résultats d'analyse | Remarque |
|---|---|---|---|
| 006 | Roofing | Négatif | / |

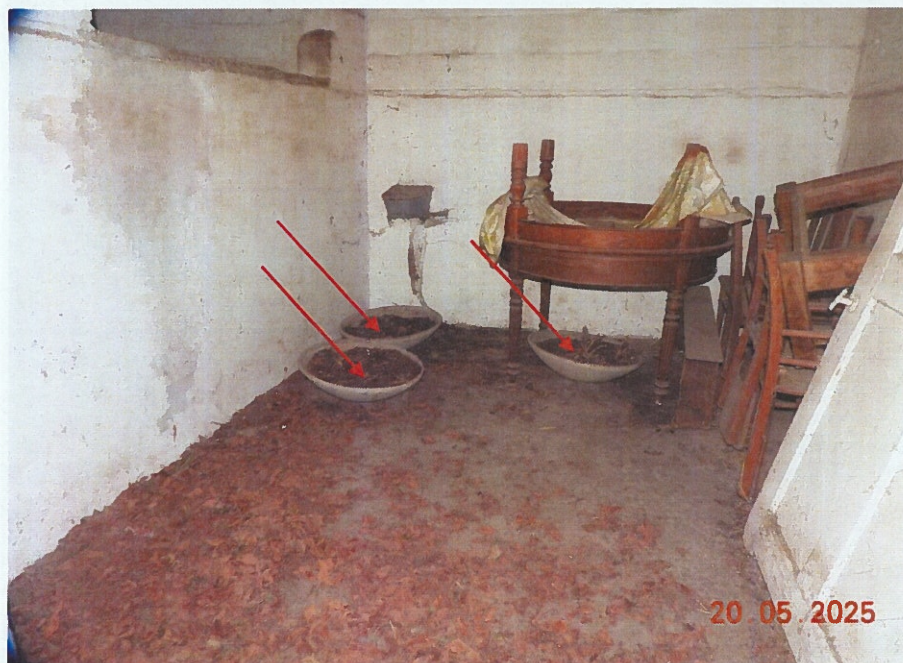
| Bâtiment | Niveau | Local / Endroit | Matériau | Référence échantillon | Photo | Fiche | Métré estimatif | Présence amiante | Fiable | Conseil |
|---|---|---|---|---|---|---|---|---|---|---|
| Box | 0 | Box | Jardinières en amiante ciment | / | 12 | 2 | 3 pièces | Connu comme contenant de l'amiante (*) | Non | Enlèvement |

| | Bâtiment | Niveau | Local / Endroit | Matériau | Amiante |
|---|---|---|---|---|---|
| <b>Photo 12</b> | Box | 0 | Box | Jardinières en amiante ciment | Connu comme contenant de l'amiante |

| Activités pouvant donner lieu à une exposition à l'amiante | | | |
|---|---|---|---|
| <input checked="" type="checkbox"/> | Enlèvement | <input type="checkbox"/> | / |

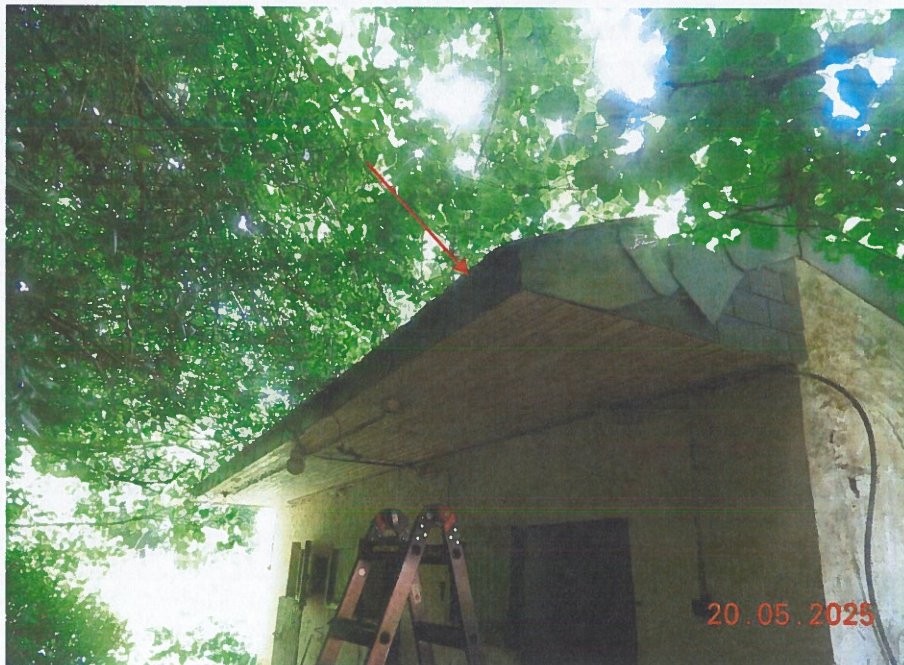
| Bâtiment | Niveau | Local / Endroit | Matériau | Référence échantillon | Photo | Fiche | Métré estimatif | Présence amiante | Fiable | Conseil |
|---|---|---|---|---|---|---|---|---|---|---|
| Box | / | Toiture | Toiture en amiante ciment | / | 13 | 3 | 50 m² | Connu comme contenant de l'amiante (*) | Non | Contrôle annuel<br>Ne pas démolir à haute pression |

| | Bâtiment | Niveau | Local / Endroit | Matériau | Amiante |
|---|---|---|---|---|---|
| <b>Photo 13</b> | Box | / | Toiture | Toiture en amiante ciment | Connu comme contenant de l'amiante |

| Activités pouvant donner lieu à une exposition à l'amiante | | | |
|---|---|---|---|
| <input checked="" type="checkbox"/> | Contrôle annuel de l'état du matériau | <input type="checkbox"/> | / |
| <input checked="" type="checkbox"/> | Ne pas démousser à haute pression | <input type="checkbox"/> | / |

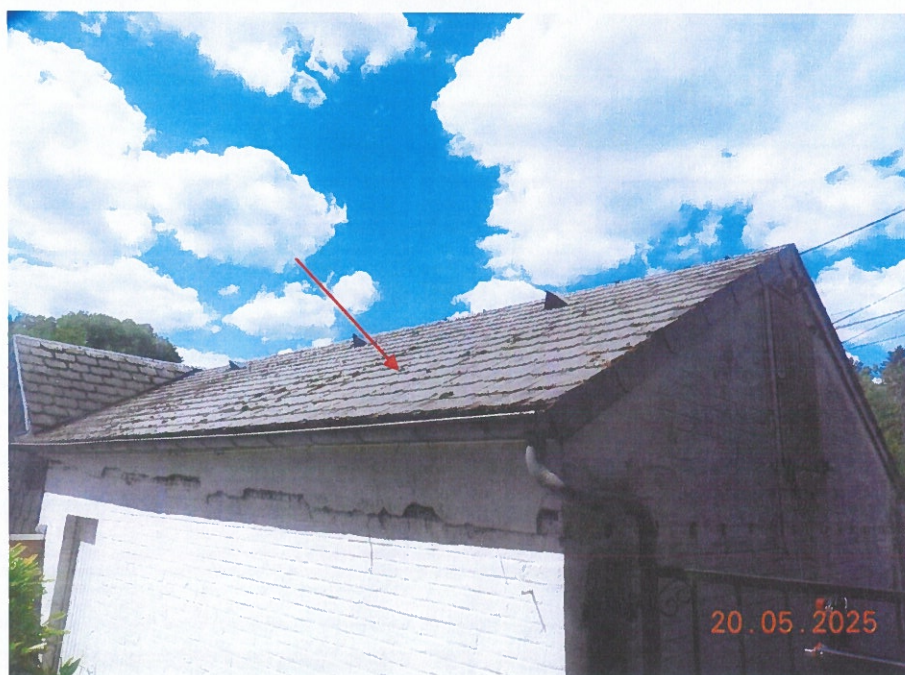
| Bâtiment | Niveau | Local / Endroit | Matériau | Référence échantillon | Photo | Fiche | Métré estimatif | Présence amiante | Fiable | Conseil |
|---|---|---|---|---|---|---|---|---|---|---|
| Garage | / | Toiture | Toiture en amiante ciment | / | 14 | 3 | 40 m² | Connu comme contenant de l'amiante (*) | Non | Contrôle annuel<br>Ne pas démolir à haute pression |

| | Bâtiment | Niveau | Local / Endroit | Matériau | Amiante |
|---|---|---|---|---|---|
| <b>Photo 14</b> | Garage | / | Toiture | Toiture en amiante ciment | Connu comme contenant de l'amiante |

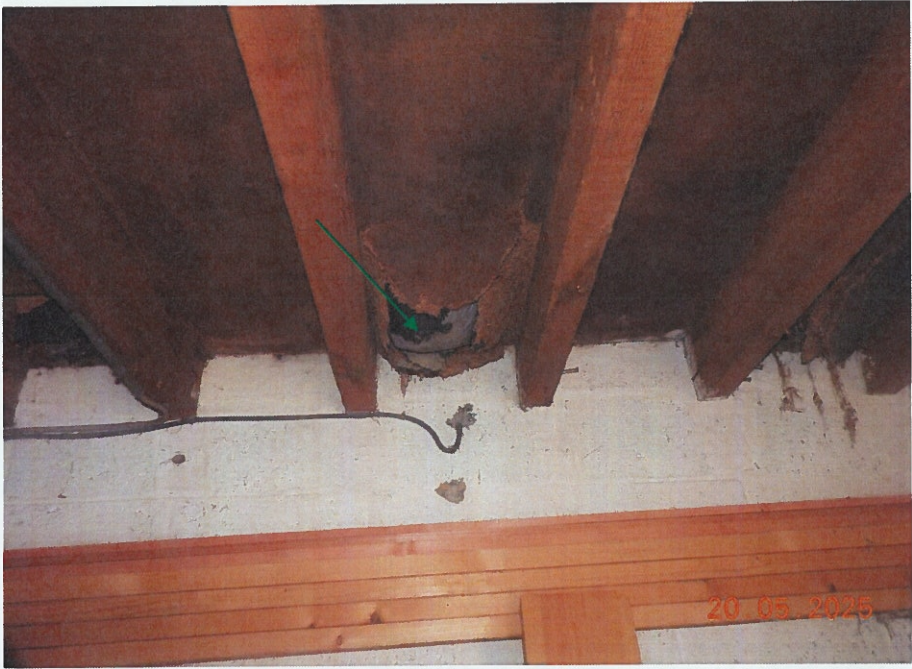
| Bâtiment | Niveau | Local / Endroit | Matériau | Référence échantillon | Photo | Fiche | Métré estimatif | Présence amiante | Fiable | Conseil |
|---|---|---|---|---|---|---|---|---|---|---|
| Garage | / | Garage | Roofing plafond | 007 | 15 | / | / | NON | / | / |

| | Bâtiment | Niveau | Local / Endroit | Matériau | Amiante |
|---|---|---|---|---|---|
| <b>Photo 15</b> | Garage | / | Garage | Roofing plafond | NON |

| Ref Echantillon | Description | Résultats d'analyse | Remarque |
|---|---|---|---|
| 007 | Roofing plafond | Négatif | / |
