## CONTRÔLE D'ÉTANCHÉITÉ ET DE CONFORMITÉ D'UN RÉSERVOIR À MAZOUT

**RÉF. 125/2026/65574/C01:1**

**DATE DU CONTRÔLE** 19/05/2026

Rue du Tordoir 44 - 6542 Lobbes

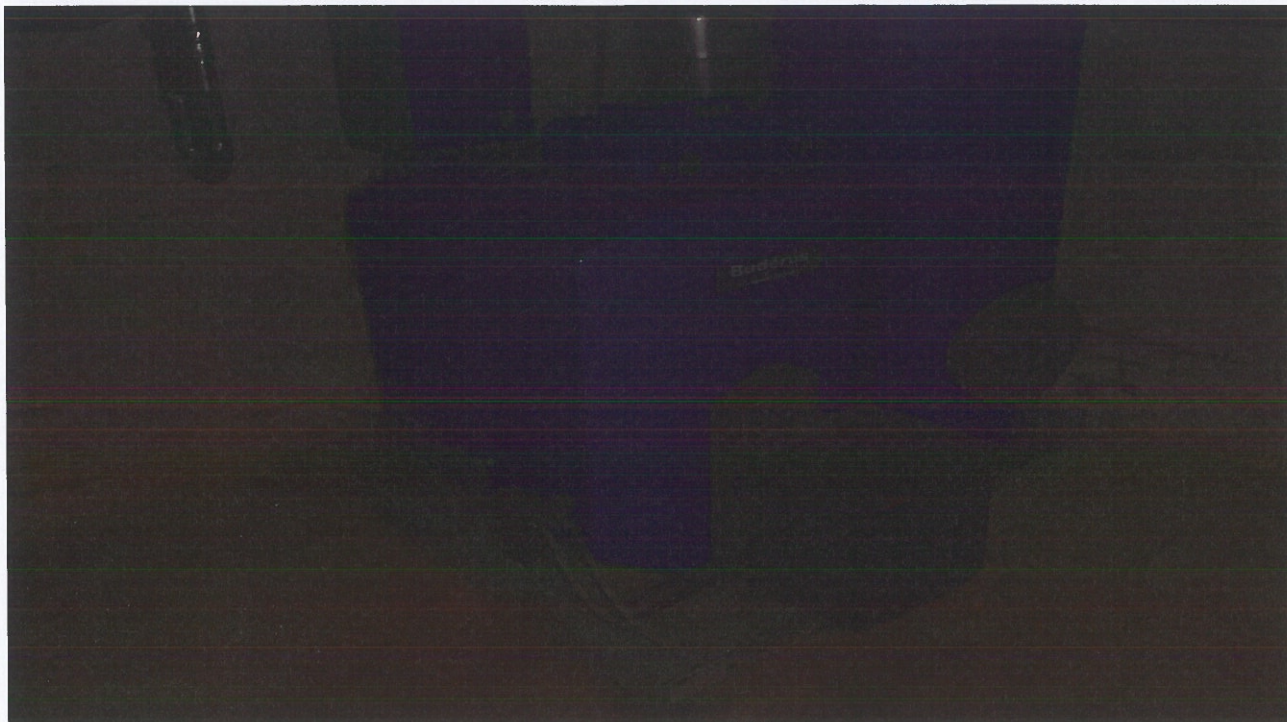
| Système de chauffage | <b>Chaudière</b> | Fonctionnement du système de chauffage | <b>Fonctionne</b> |
| Type de raccordement au système de chauffage | <b>Mono-tube</b> | Contrôle des tuyauteries visibles du réservoir au système de chauffage | <b>Conforme</b> |

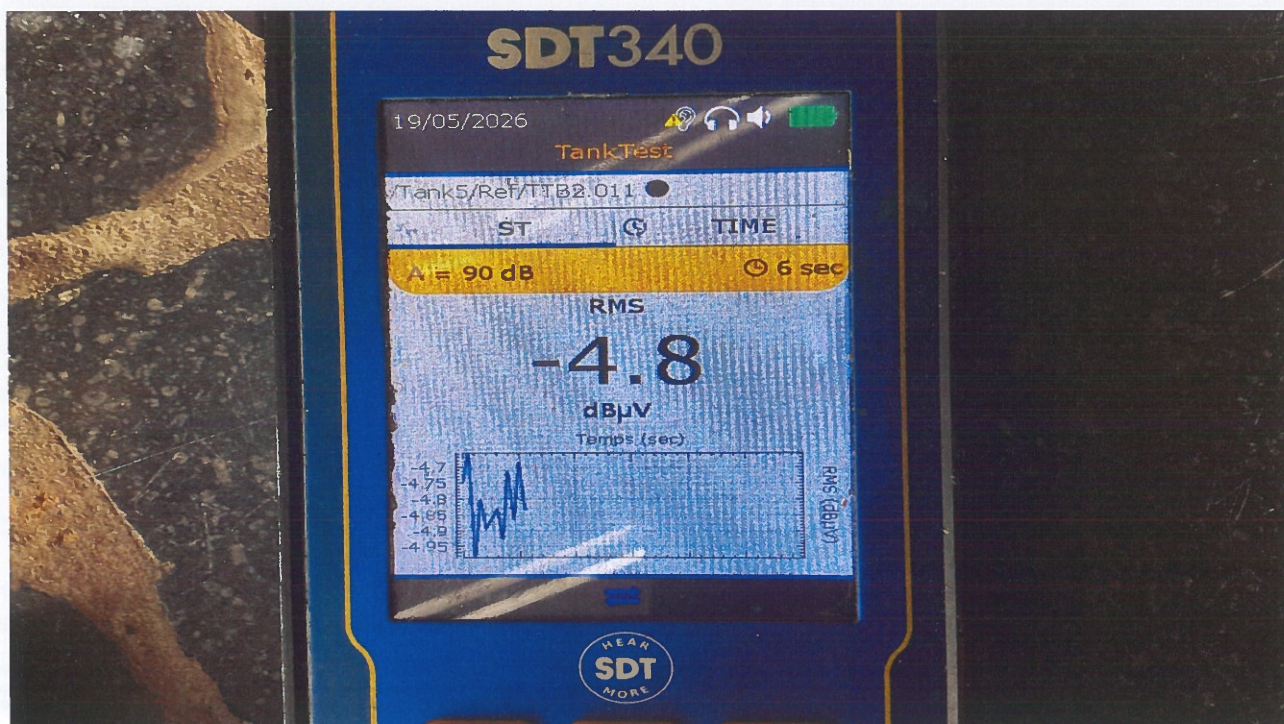
Listing test d'étanchéité de la chaîne de mesure avant contrôle

| Test étanchéité chaîne de mesure | <b>OK</b> | Test de bon fonctionnement avant contrôle de la sonde N (gazeux) | <b>Ok</b> |

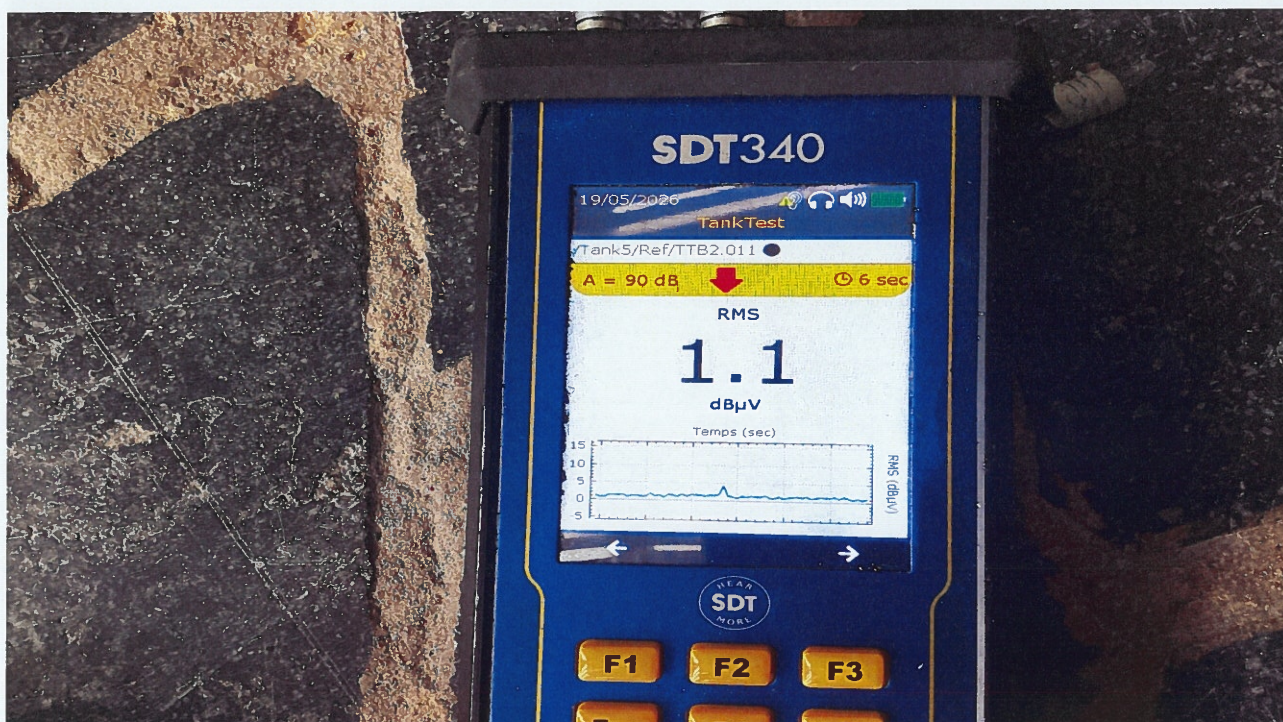
Listing test d'étanchéité du réservoir

| Résultat de l'épreuve d'étanchéité - Valeur phase gazeuse : | <b>1,1</b> | Résultat de l'épreuve d'étanchéité - Valeur en phase liquide : | <b>-6,0</b> |
| Résultat du test accoustique | <b>Pas conforme</b> | Durée du test (minutes): | <b>30</b> |

Cause: défaut d'étanchéité en phase gazeuse

Localisation : défaut d'étanchéité non localisé

Il est conseillé de supprimer le kit d'aspiration afin de refaire le test uniquement sur le réservoir

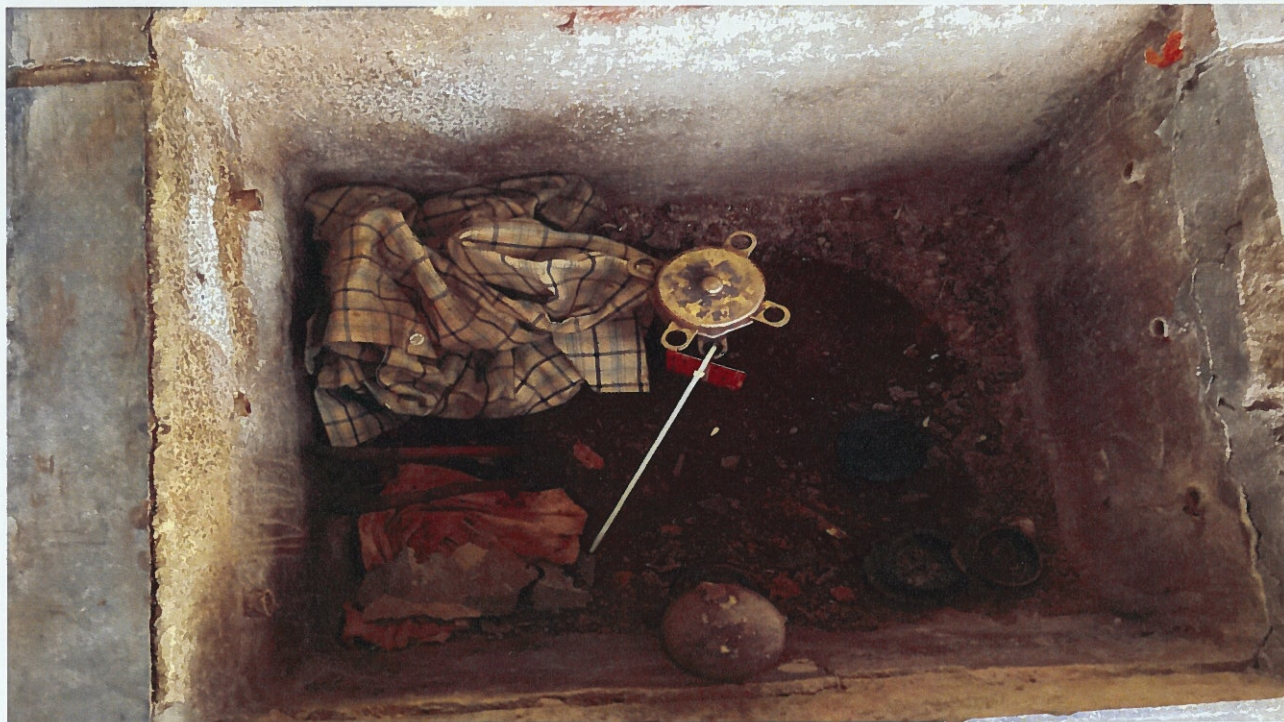
Chambre de visite et accessoires

| Autres raccords | <b>Conforme</b> | Trou d'homme | <b>Conforme</b> |

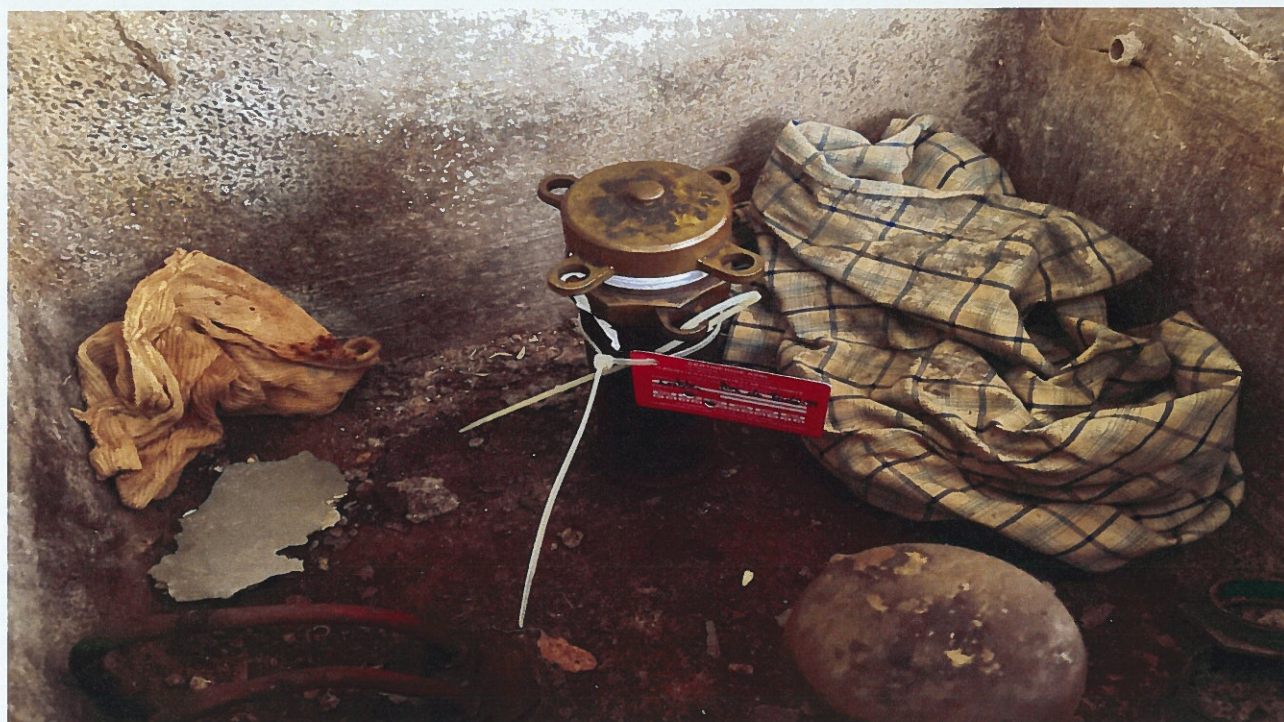
Plaquette apposée sur le réservoir

**Conclusion : Le réservoir n'est pas étanche et ne peut plus être rempli à l'issue de ce contrôle**

**Une plaquette rouge a été fixée et scellée sur la conduite de remplissage du réservoir le jour même du contrôle.**

Le réservoir peut être réparé et être à nouveau contrôlé, mais ne pourra être rempli qu'à l'issue de ce nouveau contrôle si le réservoir est déclaré étanche. Avant la réparation du réservoir, l'exploitant doit faire vider, dégazer et nettoyer le réservoir par une société indépendante du technicien, de l'organisme agréé. Après la réparation des installations, l'exploitant fait réaliser un second test par un technicien agréé indépendant de la société ayant effectué les réparations afin de vérifier si les installations ont retrouvé leur étanchéité. S'il n'est pas réparé, le réservoir doit être mis hors service. Le réservoir est soit vidé, nettoyé, dégazé et enlevé par une entreprise agréée, indépendante du technicien, de l'organisme agréé qui a réalisé le contrôle, qui traite des déchets dangereux. L'exploitant conserve les certificats de dégazage et d'évacuation. Soit s'il n'est pas possible d'enlever le réservoir, il est malgré tout vidé, nettoyé et dégazé par une entreprise agréée, indépendante du technicien, de l'organisme agréé qui a réalisé le contrôle, pour ensuite être rempli de sable ou d'un autre matériau inerte équivalent, pour lequel le fonctionnaire technique a donné son accord préalable. L'exploitant conserve les certificats de dégazage et d'inertage.
