Asbestinventarisatetest

Abeelstraat 55, 2800 Mechelen

Attestnummer : 20231016-000364.000

Uitgegeven op : 16.10.2023

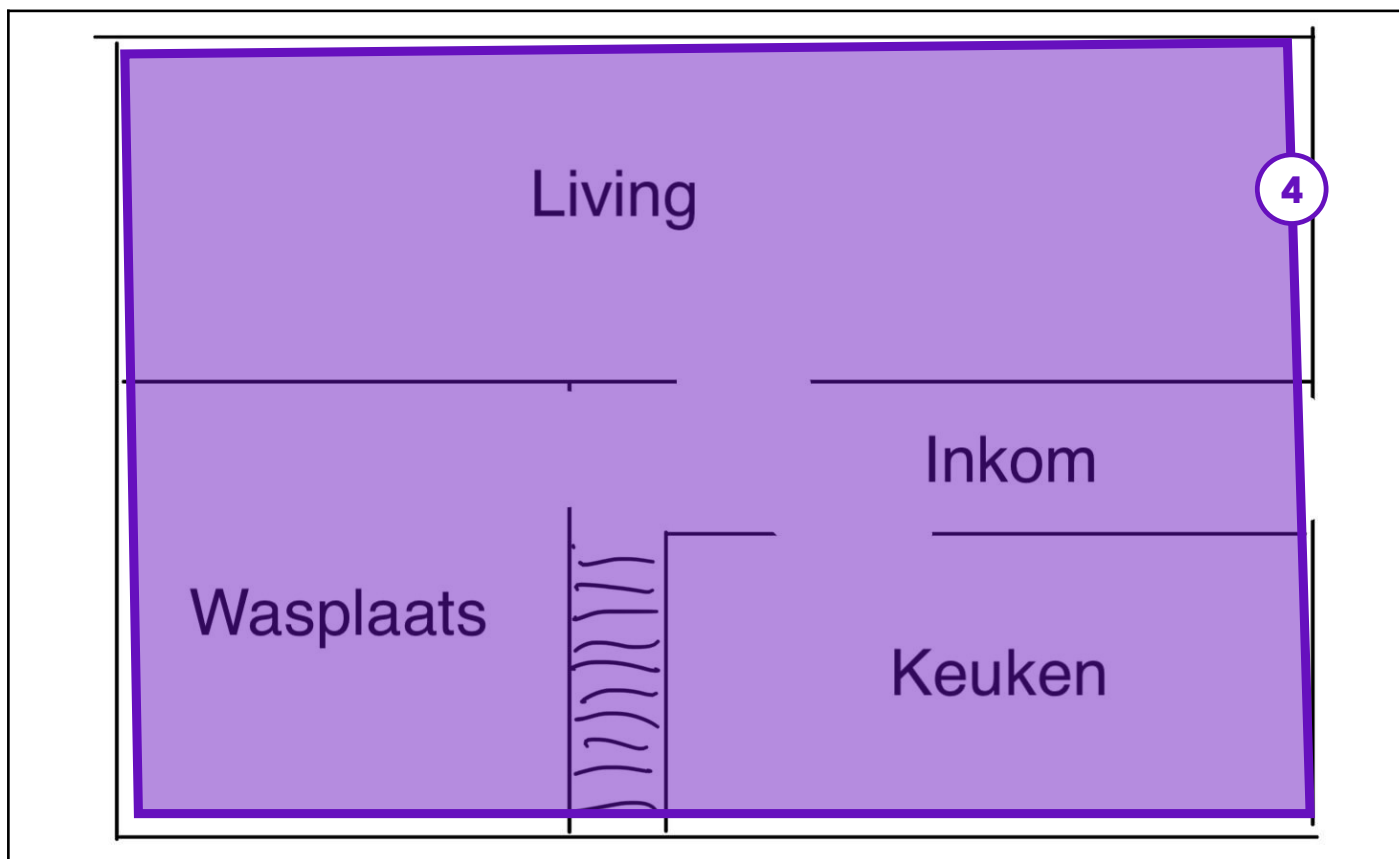
Plan 1.3: Gelijkvloers

Beschrijving	Type	Actie
4. Plafonds	Advies	-

Alle plafonds zijn valse plafonds.

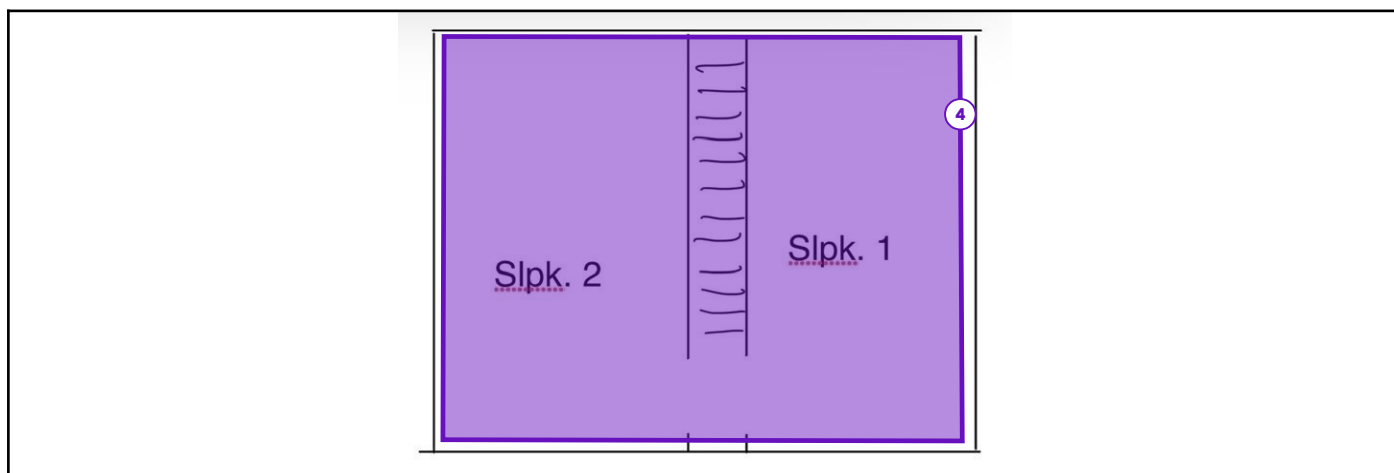
Plan 1.5: 1ste

Beschrijving	Type	Actie
4. Plafonds	Advies	-

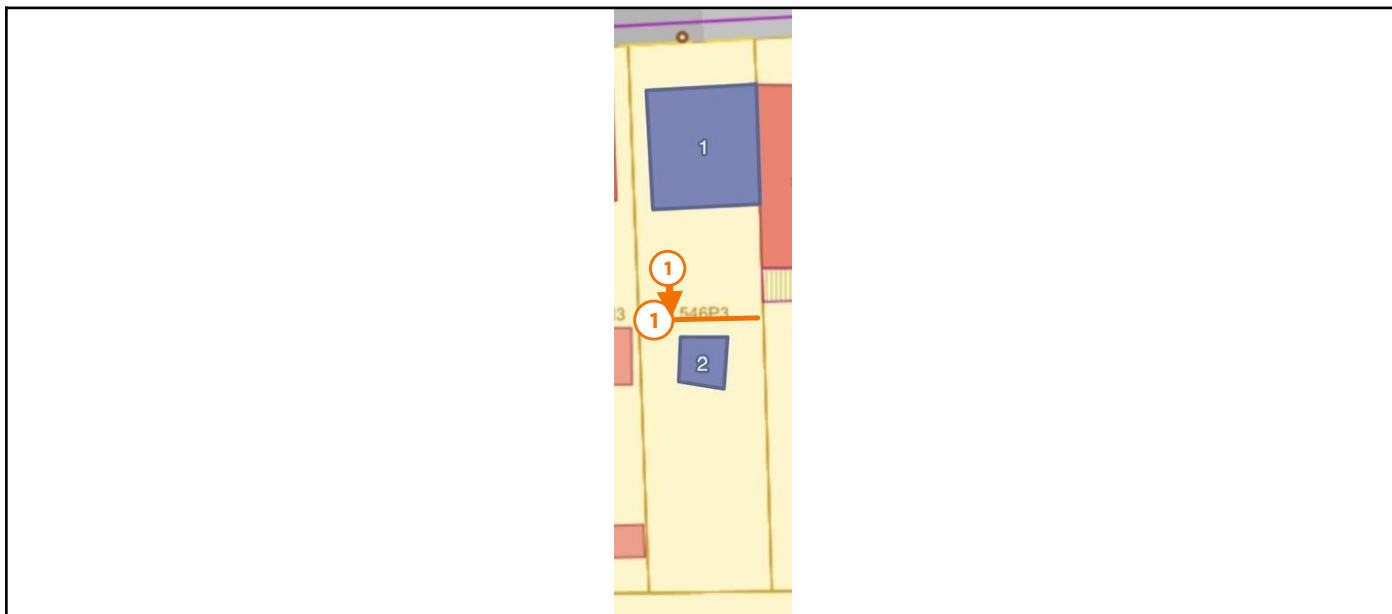
Plan 1.7: Grondplan

Beschrijving	Type	Actie
1. Golfplaten	Asbestmateriaal	Verwijderen

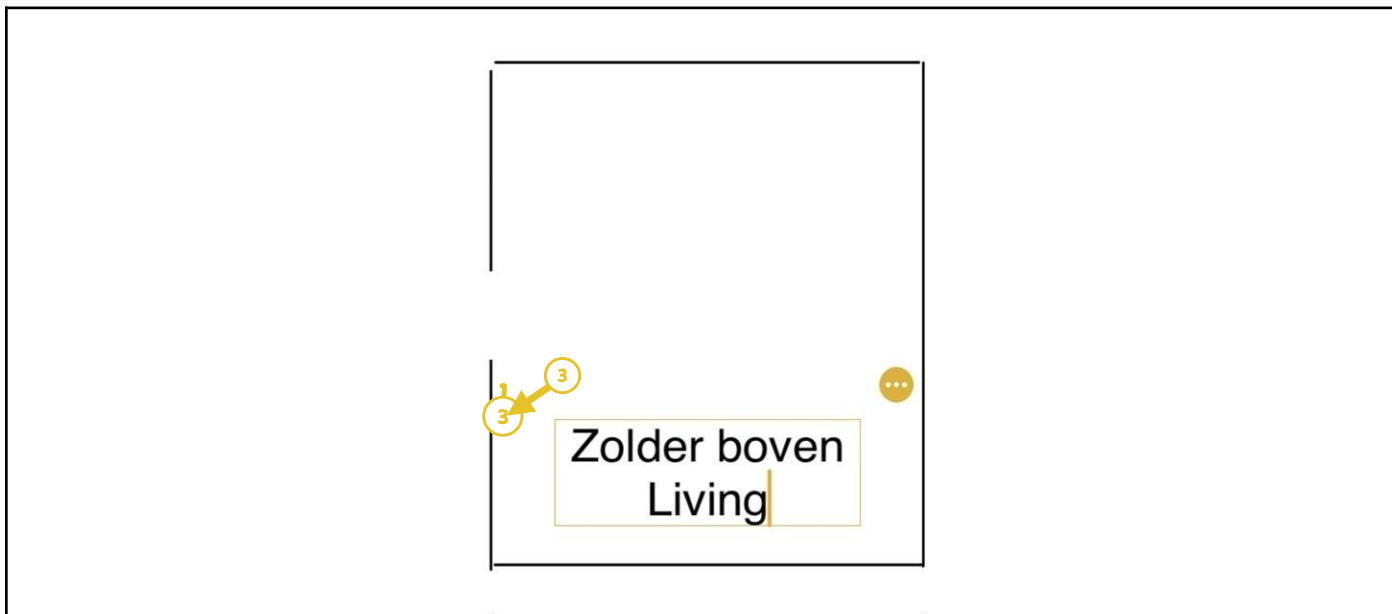
Plan 1.8: Zolder boven living

Beschrijving	Type	Actie
3. Rookgaskanaal	Asbestmateriaal	Zorgvuldig beheren

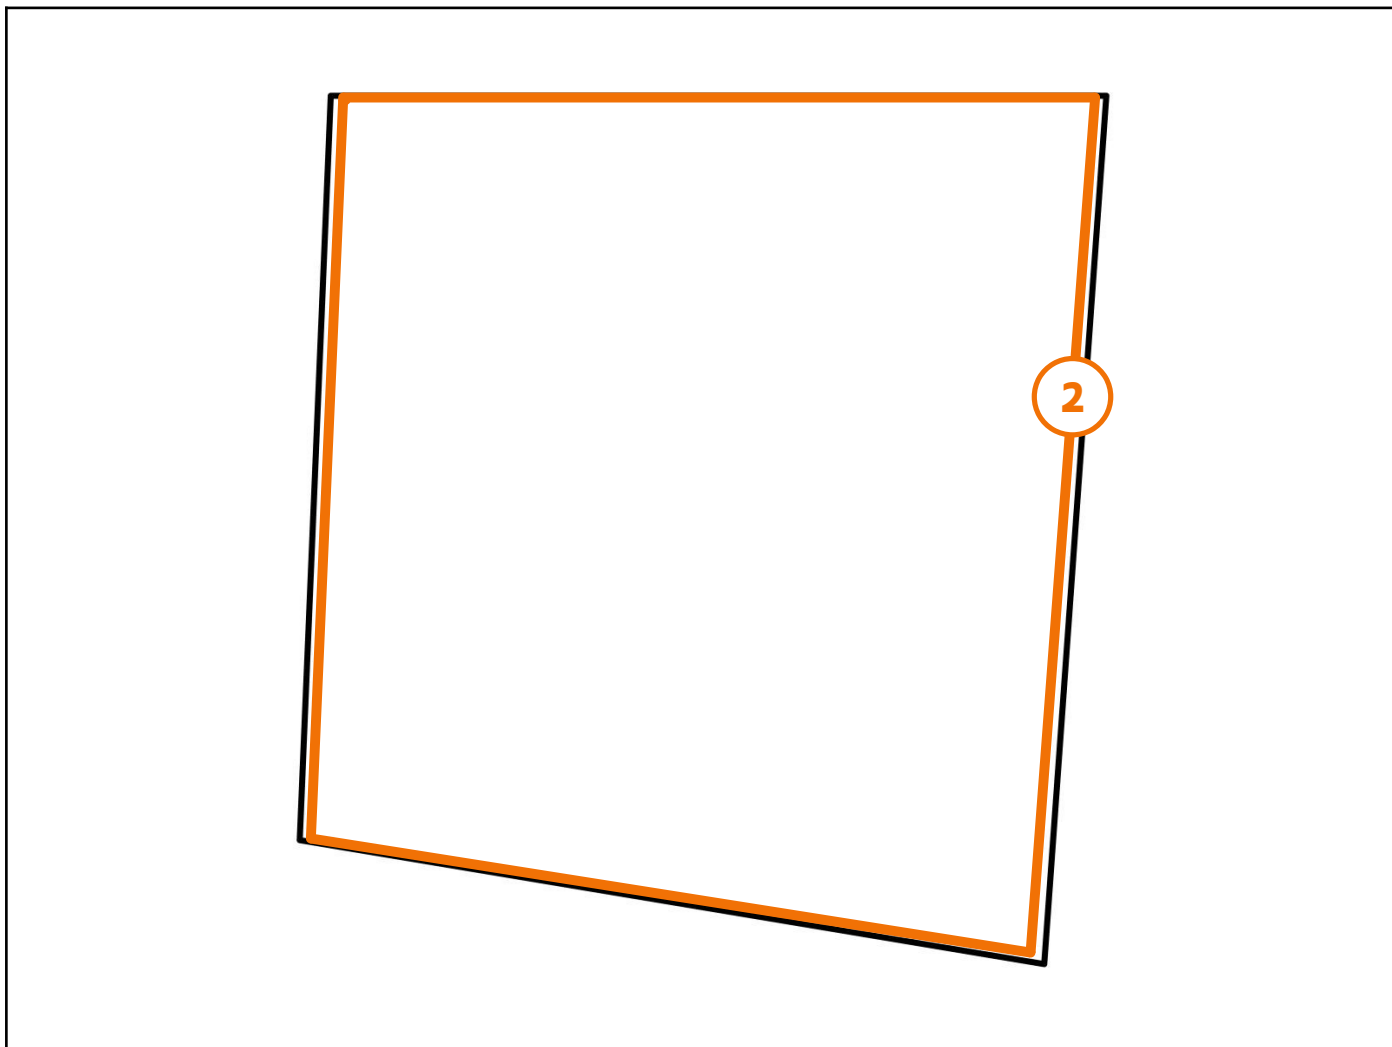
Plan 2.1: Tuinhuis

Beschrijving	Type	Actie
2. Leien	Asbestmateriaal	Verwijderen

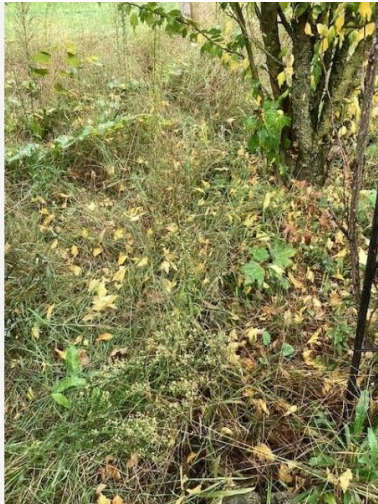
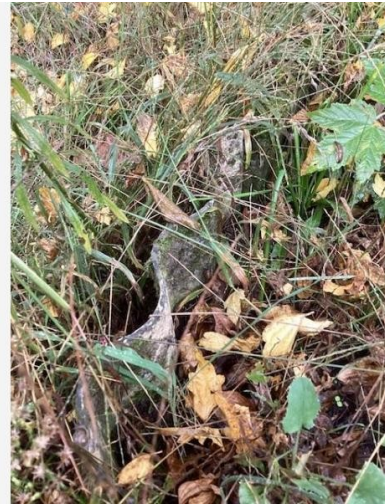
Het asbestmateriaal valt onder de mijlpaal van 2034.

Eindbeoordeling materiaalrisico	Verhoogd materiaalrisico en/of verhoogde kans op vezelvrijgave
---------------------------------	--

Gebondenheid	Categorie 1: hechtgebonden in oorsprong
Asbestsoort (vezeltype)	Crocidoliet aanwezig
Asbestconcentratie	Laag (< 50%)
Afschermingsgraad van het gehele materiaal	Geheel of deels vrij aan de buitenlucht
Toestand van het materiaal	Matig beschadigd, matig verweerd

Beschrijving	Golfplaten
Omgeving	Buiten
Primaire drager	Afboording, omheining...
Asbestmateriaal	Dak- en gevelbekleding - Golfplaat
Bindmiddel van asbestmateriaal	Cement
Gebondenheid op basis van bindmiddel	Hecht
Hoeveelheid (oppervlakte - aantal)	• 6,00 m ² - 1 stuk
Totale oppervlakte	6,00 m ²
Eenvoudig bereikbaar	Ja
Bevestigingswijze	• Geklemd
Identificatiemethode	Vaststelling zonder monsternamen

- Verwijder dit asbestmateriaal zo snel mogelijk. Volg de toestand goed op.

- Eenvoudige handelingen: mag via doe-het-zelf of door werknemer(s) met opleidingsattest eenvoudige handelingen
Kan door particulier verwijderd worden zonder breken of beschadigen bij verwijderen en mits de nodige beschermingsmaatregelen.

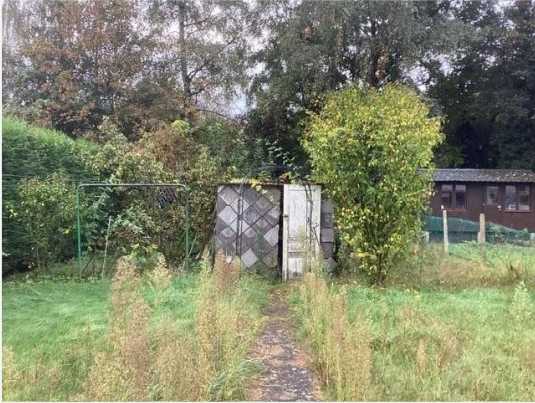
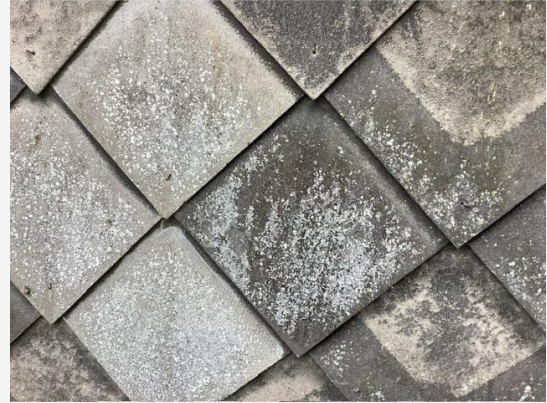
Het asbestmateriaal valt onder de mijlpaal van 2034.

Eindbeoordeling materiaalrisico	Laag materiaalrisico en/of verlaagde kans op vezelvrijgave
---------------------------------	--

Gebondenheid	Categorie 1: hechtgebonden in oorsprong
Asbestsoort (vezeltype)	Crocidoliet aanwezig
Asbestconcentratie	Laag (< 50%)
Afschermingsgraad van het gehele materiaal	Geheel of deels vrij aan de buitenlucht
Toestand van het materiaal	Licht beschadigd, licht verweerd. Intact materiaal type Pical – asbestboard of categorie III 'gebondenheid'

Beschrijving	Leien
Omgeving	Buiten
Primaire drager	Wand buitenschil
Asbestmateriaal	Dak- en gevelbekleding - Lei, shingle
Bindmiddel van asbestmateriaal	Cement
Gebondenheid op basis van bindmiddel	Hecht
Hoeveelheid (oppervlakte - aantal)	• 15,00 m ² - 1 stuk
Totale oppervlakte	15,00 m ²
Eenvoudig bereikbaar	Ja
Bevestigingswijze	• Genageld, geniet

- Zorg voor een veilig beheer. Vermijd het beschadigen van het asbestmateriaal. Controleer de toestand jaarlijks op wijzigingen.
- Hemelwater dat afspoelt van asbestcement daken of gevels kan asbestdeeltjes bevatten. Gebruik het enkel voor gesloten circuits (bv. spoelen toiletten). Reinig na het vervangen van het dak of de gevel de dakgoten en regenwaterput of -ton om asbesthoudend sediment of slib te verwijderen

- Eenvoudige handelingen: mag via doe-het-zelf of door werknemer(s) met opleidingsattest eenvoudige handelingen
Kan door particulier verwijderd worden zonder breken of beschadigen bij verwijderen en mits de nodige beschermingsmaatregelen.

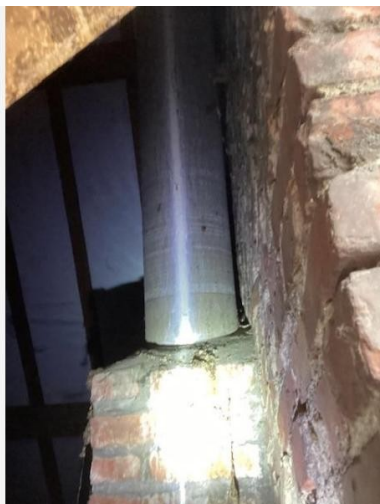
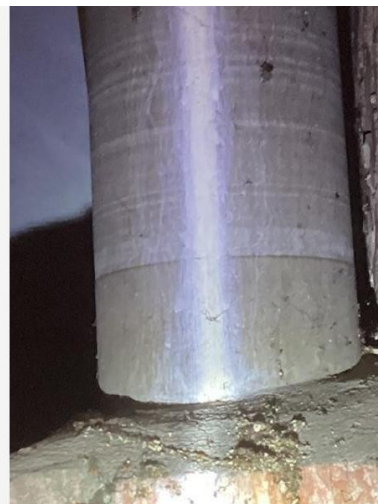
Het asbestmateriaal valt onder de mijlpaal van 2040.

Eindbeoordeling materiaalrisico	Laag materiaalrisico en/of verlaagde kans op vezelvrijgave
---------------------------------	--

Gebondenheid	Categorie 1: hechtgebonden in oorsprong
Asbestsoort (vezeltype)	Crocidoliet aanwezig
Asbestconcentratie	Laag (< 50%)
Afschermingsgraad van het gehele materiaal	Geheel of deels (ook) vrij aan de binnenlucht
Toestand van het materiaal	Onbeschadigd, niet verweerd

Beschrijving	Rookgaskanaal
Omgeving	Binnen
Primaire drager	Vloer
Asbestmateriaal	Rookgaskanaal
Bindmiddel van asbestmateriaal	Cement
Gebondenheid op basis van bindmiddel	Hecht
Hoeveelheid (lengte - omtrek - dikte - aantal)	<ul style="list-style-type: none">• 2,00 m - 50,00 cm - 2,00 cm - 1 stuk
Totaal volume	0,02 m ³
Eenvoudig bereikbaar	Ja
Bevestigingswijze	<ul style="list-style-type: none">• Verlijmd, ingegoten, versmeerd
Identificatiemethode	Vaststelling zonder monsternamen

- Zorg voor een veilig beheer. Vermijd het beschadigen van het asbestmateriaal. Controleer de toestand jaarlijks op wijzigingen.

- Eenvoudige handelingen: mag via doe-het-zelf of door werknemer(s) met opleidingsattest eenvoudige handelingen
Kan door particulier verwijderd worden zonder breken of beschadigen bij verwijderen en mits de nodige beschermingsmaatregelen.

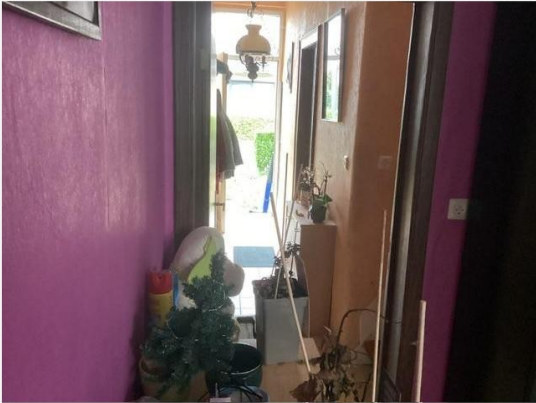
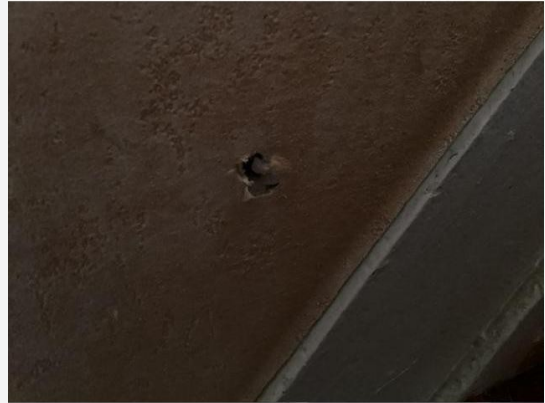
Fiche 5: Pleister muren

Geen asbest

#	Type	Referentie	Resultaat
5.1	Mengmonster	27552/01	Geen asbest
