Asbestinventarisatetest

Lange Nieuwstraat 93/1, 2000 Antwerpen

Attestnummer : 20240327-000092.000

Uitgegeven op : 27.03.2024

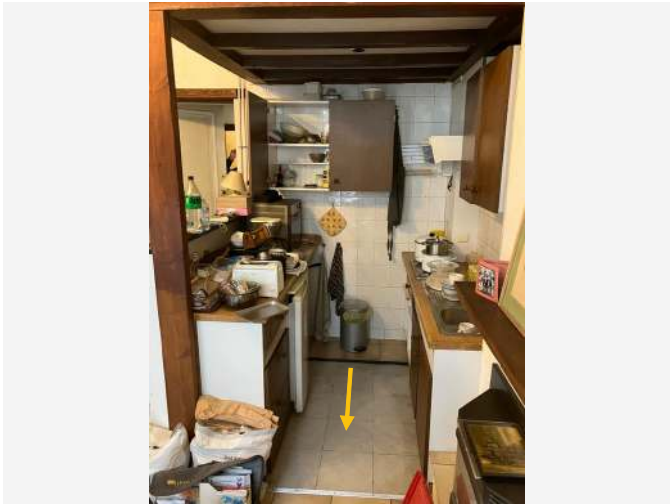
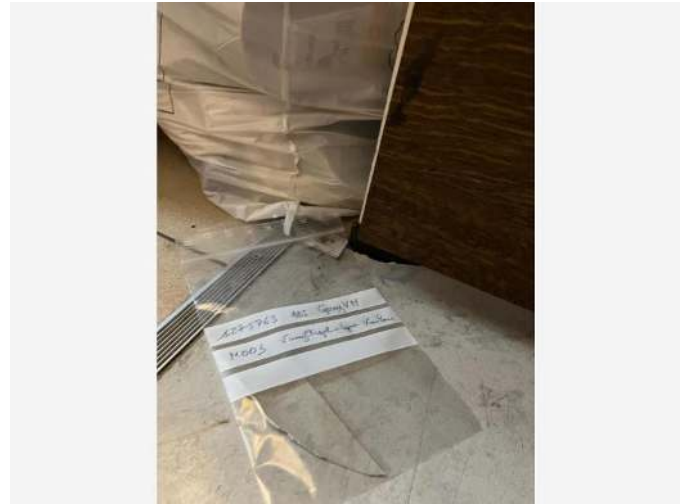
Eindbeoordeling materiaalrisico	Laag materiaalrisico en/of verlaagde kans op vezelvrijgave
---------------------------------	--

#	Type	Referentie	Resultaat
1.1	Puntmonster	M03.1	Chrysotiel

Beschrijving	Vinyltegel
Omgeving	Binnen
Primaire drager	Vloer
Asbestmateriaal	Prefab - afwerking - Tegel
Bindmiddel van asbestmateriaal	Kunststof of -hars
Gebondenheid op basis van bindmiddel	Hecht
Hoeveelheid (oppervlakte - dikte - aantal)	• 1,50 m ² - 0,30 cm - 1 stuk

Totaal volume	0,005 m ³
Eenvoudig bereikbaar	Ja
Bevestigingswijze	<ul style="list-style-type: none">• Verlijmd, ingegoten, versmeerd
Identificatiemethode	Vaststelling met monstername
Destructieve handeling voor identificatie	Nee
Opmerking	Tegels als keukenvloer. Deze tegels liggen ook in de gemeenschappelijke delen (Trappenhal).

- Zorg voor een veilig beheer. Vermijd het beschadigen van het asbestmateriaal. Controleer de toestand jaarlijks op wijzigingen.

- Hermetische zone (erkend asbestverwijderaar)
Deze toepassing moet verwijderd worden via deze methode. Bijkomende info (o.a. voorzorgsmaatregelen) kan je terugvinden achteraan in dit attest onder de rubriek toelichting.

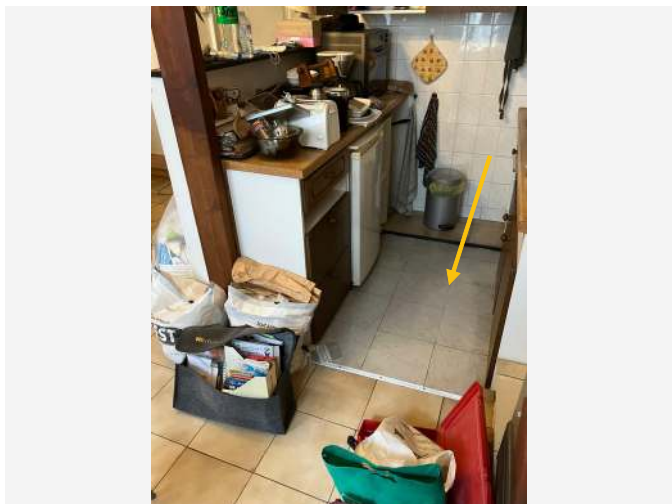
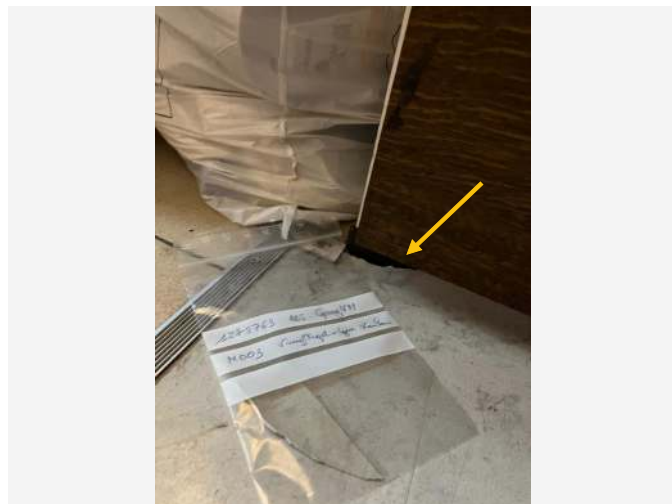
Eindbeoordeling materiaalrisico	Zeer laag materiaalrisico en/of zeer lage kans op vezelvrijgave
---------------------------------	---

#	Type	Referentie	Resultaat
2.1	Puntmonster	M03.2	Chrysotiel

Beschrijving	Zwarte lijm
Omgeving	Binnen
Primaire drager	Vloer
Asbestmateriaal	In-situ afwerkingslagen - Lijmlaag
Bindmiddel van asbestmateriaal	Lijm
Gebondenheid op basis van bindmiddel	Hecht
Hoeveelheid (oppervlakte - dikte - aantal)	• 1,50 m ² - 2,00 mm - 1 stuk

Totaal volume	0,003 m ³
Eenvoudig bereikbaar	Ja
Bevestigingswijze	<ul style="list-style-type: none">• Verlijmd, ingegoten, versmeerd
Identificatiemethode	Vaststelling met monstername
Destructieve handeling voor identificatie	Nee
Opmerking	De lijm ligt onder de keukenvloer. Deze lijm ligt ook in de gemeenschappelijke delen (trappenhal).

- Zorg voor een veilig beheer. Vermijd het beschadigen van het asbestmateriaal. Controleer de toestand jaarlijks op wijzigingen.
- Zorg voor een veilig beheer en verwijder dit asbestmateriaal wanneer het bij werken eenvoudig bereikbaar wordt. Controleer de toestand jaarlijks op wijzigingen.

- Hermetische zone (erkend asbestverwijderaar)
Deze niet hechtgebonden toepassing moet verwijderd worden via deze methode. Bijkomende info (o.a. voorzorgsmaatregelen) kan je terugvinden achteraan in dit attest onder de rubriek toelichting.

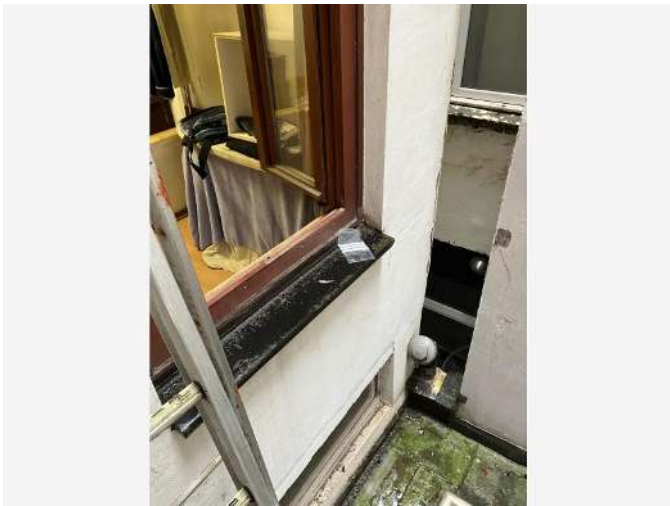
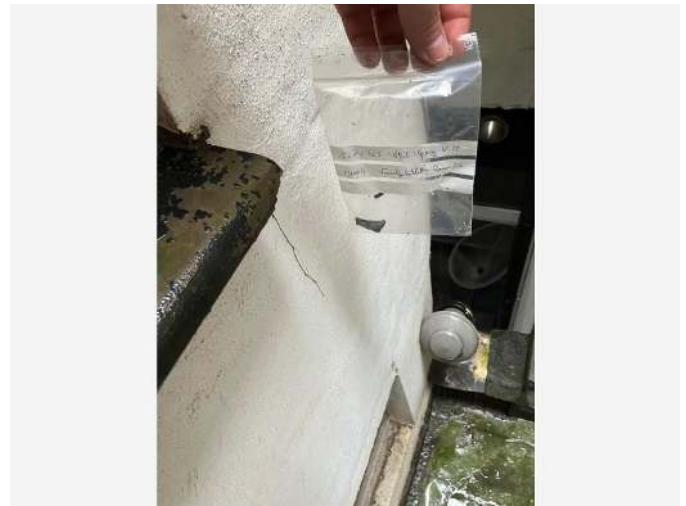
Eindbeoordeling materiaalrisico	Laag materiaalrisico en/of verlaagde kans op vezelvrijgave
---------------------------------	--

#	Type	Referentie	Resultaat
3.1	Puntmonster	M04	Chrysotiel

Beschrijving	Vensterbank buiten
Omgeving	Binnen
Primaire drager	Binnenwand
Asbestmateriaal	Plaat, paneel, tablet - Type Massal
Bindmiddel van asbestmateriaal	Cement
Gebondenheid op basis van bindmiddel	Hecht
Hoeveelheid (oppervlakte - dikte - aantal)	• 0,20 m ² - 2,00 cm - 1 stuk

Totaal volume	0,004 m ³
Eenvoudig bereikbaar	Ja
Bevestigingswijze	<ul style="list-style-type: none">• Verlijmd, ingegoten, versmeerd
Identificatiemethode	Vaststelling met monstername
Destructieve handeling voor identificatie	Nee

- Zorg voor een veilig beheer en verwijder dit asbestmateriaal wanneer het bij werken eenvoudig bereikbaar wordt. Controleer de toestand jaarlijks op wijzigingen.

- Eenvoudige handelingen: mag via doe-het-zelf of door werknemer(s) met opleidingsattest eenvoudige handelingen
Deze hechtgebonden toepassing mag verwijderd worden via deze methode. Bijkomende info (o.a. voorzorgsmaatregelen) kan je terugvinden achteraan in dit attest onder de rubriek toelichting.

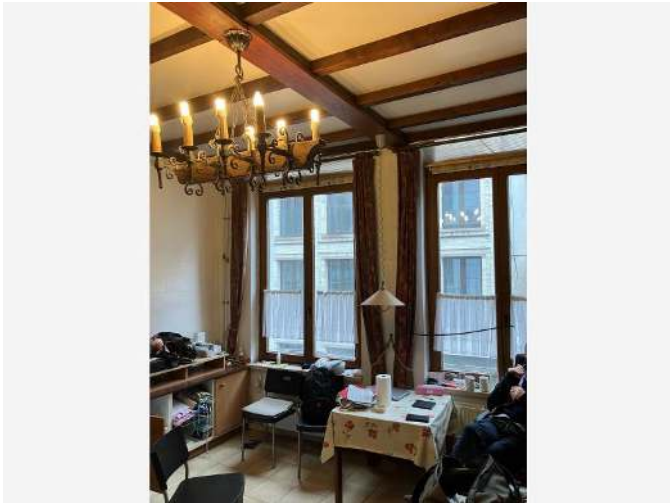
Vrije foto

De plafonds bestaan uit niet verdacht materiaal. Zonder destructie is het niet mogelijk de bovenliggende laag te inspecteren. Bij renovatie of sloop best laten analyseren.

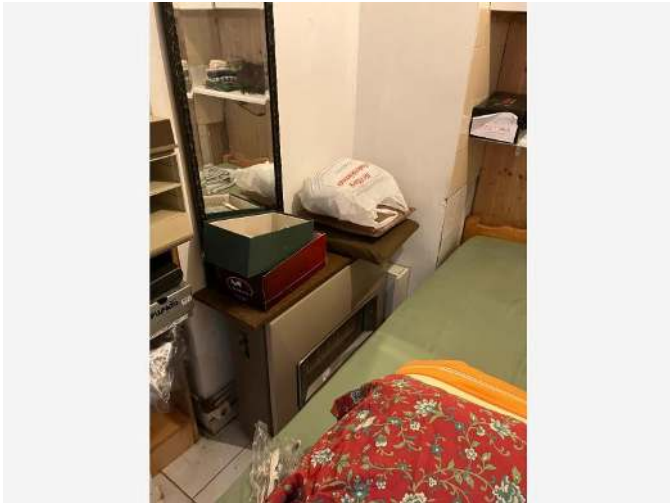
Vrije foto

In de kachel zit mogelijk asbestverdachte koord.

Identificatiemethode	Redelijk vermoeden
Primaire drager	Ruimteverwarming
(Asbest)materiaal	Koord, lint, band, strip
Bindmiddel	Weinig of geen bindmiddel (textiel, bevlokkings, ...)
Gebondenheid bindmiddel	Niet-hechtgebonden

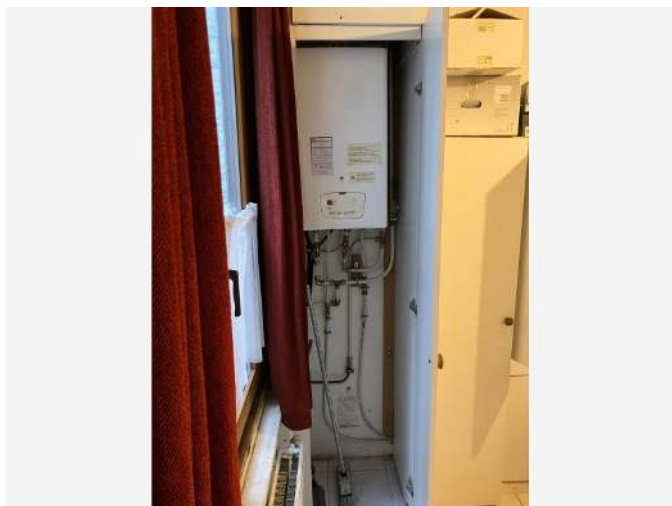
Vrije foto

De brander is van 2007.

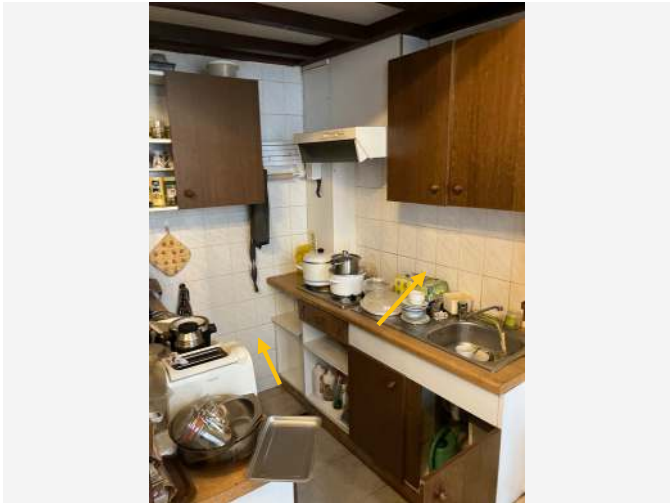
Vrije foto

Op het moment van de inspectie kon niet worden nagegaan of de tegellijm achter de muurtegels/plinten asbestverdacht is. Bij renovatie of verwijdering van de tegels dient het materiaal te worden geanalyseerd voor de werken van start gaan.

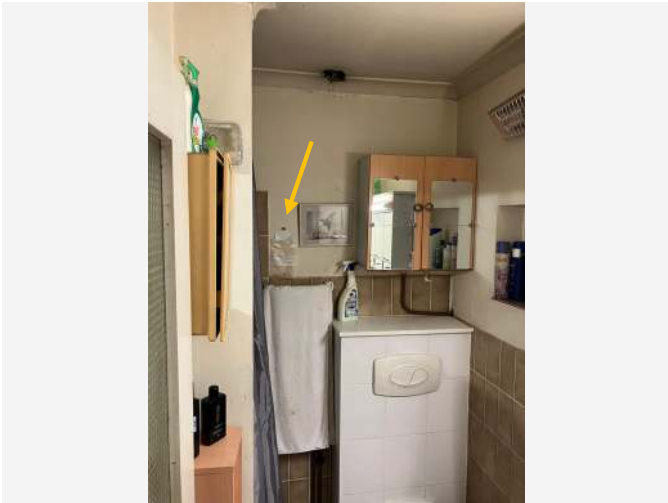
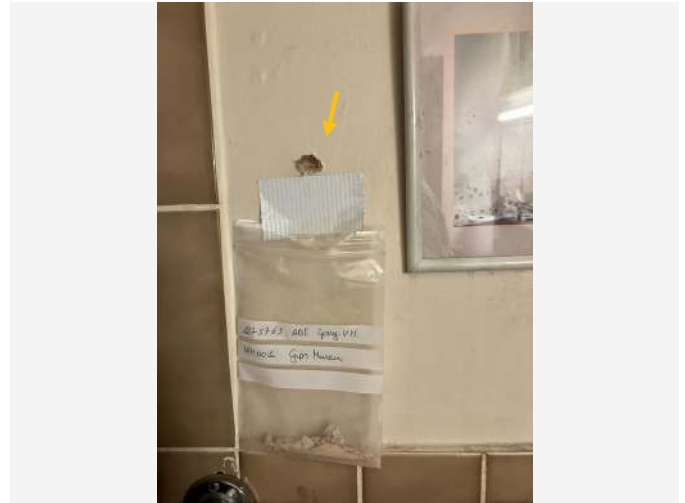
Fiche 8: Pleisterwerk muren

Geen asbest

#	Type	Referentie	Resultaat
8.1	Mengmonster	MO1 (MM)	Geen asbest

Beschrijving	Pleisterwerk muren
Omgeving	Binnen
Primaire drager	Binnenwand
Bindmiddel van materiaal	Gips - kalk

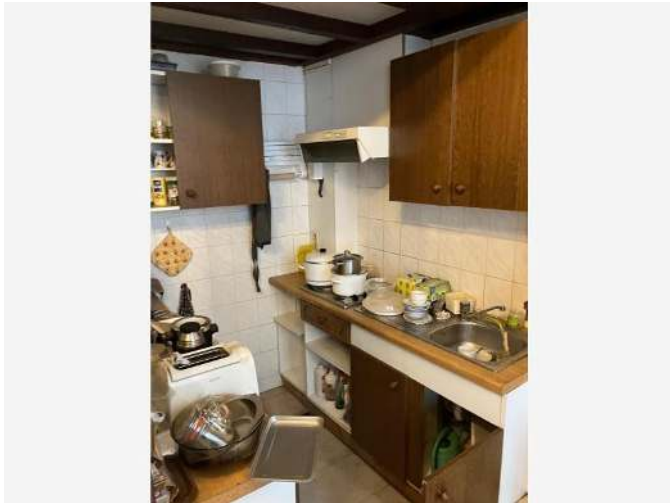
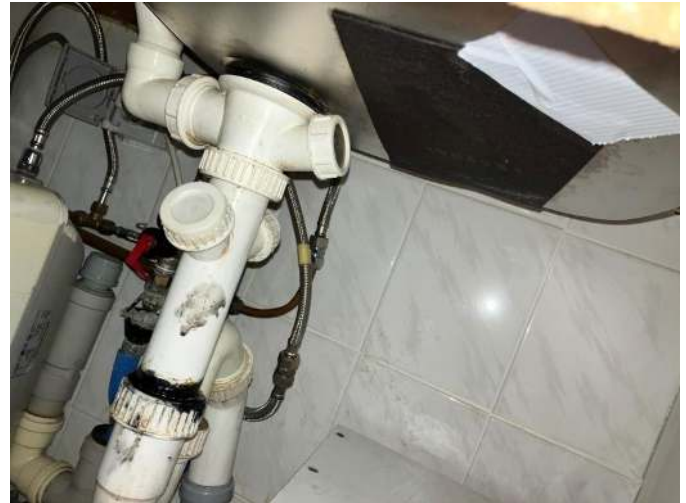
Fiche 9: Dreunplaat gootsteen

Geen asbest

#	Type	Referentie	Resultaat
9.1	Puntmonster	M02	Geen asbest

Beschrijving	Dreunplaat gootsteen
Omgeving	Binnen
Primaire drager	Gootsteen
Bindmiddel van materiaal	Bitumen (roofing, teer, asfalt)
