Asbestinventarisatetest

Lange Nieuwstraat 93/2, 2000 Antwerpen

Attestnummer : 20240327-000491.000

Uitgegeven op : 27.03.2024

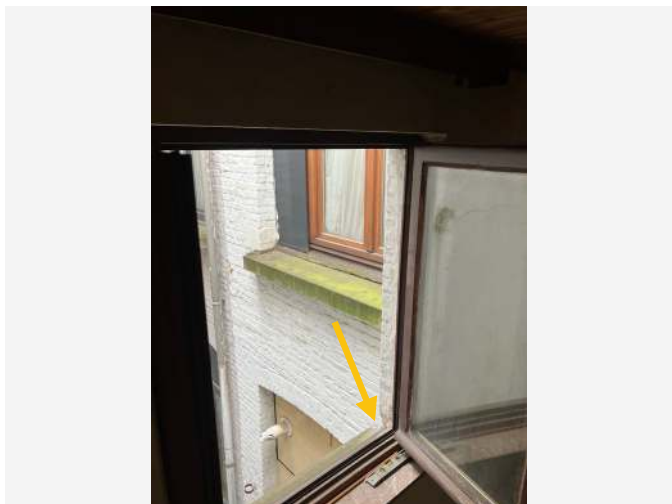
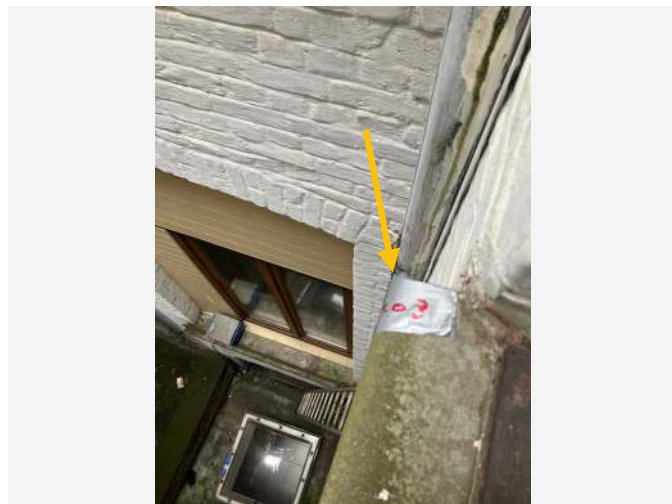
Het asbestmateriaal valt onder de mijlpaal van 2040.

Eindbeoordeling materiaalrisico	Laag materiaalrisico en/of verlaagde kans op vezelvrijgave
---------------------------------	--

Gebondenheid	Categorie 1: hechtgebonden in oorsprong
Asbestsoort (vezeltype)	Alleen chrysotiel
Asbestconcentratie	Laag (< 50%)
Afschermingsgraad van het gehele materiaal	Geheel of deels (ook) vrij aan de binnenlucht
Toestand van het materiaal	Licht beschadigd, licht verweerd. Intact materiaal type Pical – asbestboard of categorie III 'gebondenheid'

Beschrijving	vensterbank
Omgeving	Buiten
Primaire drager	Wandopening verticaal (raam, deur, ...)
Asbestmateriaal	Plaat, paneel, tablet - Type Massal
Bindmiddel van asbestmateriaal	Cement
Gebondenheid op basis van bindmiddel	Hecht
Hoeveelheid (oppervlakte - dikte - aantal)	• 0,50 m ² - 4,00 cm - 1 stuk

- Zorg voor een veilig beheer. Vermijd het beschadigen van het asbestmateriaal. Controleer de toestand jaarlijks op wijzigingen.
- Hemelwater dat afspoelt van asbestcement daken of gevels kan asbestdeeltjes bevatten. Gebruik het enkel voor gesloten circuits (bv. spoelen toiletten). Reinig na het vervangen van het dak of de gevel de dakgoten en regenwaterput of -ton om asbesthoudend sediment of slib te verwijderen

- Eenvoudige handelingen: mag via doe-het-zelf of door werknemer(s) met opleidingsattest eenvoudige handelingen
Deze hechtgebonden toepassing mag je via deze methode verwijderen. Bijkomende info (oa voorzorgsmaatregelen) kan je terugvinden achteraan dit attest onder de rubriek toelichting.

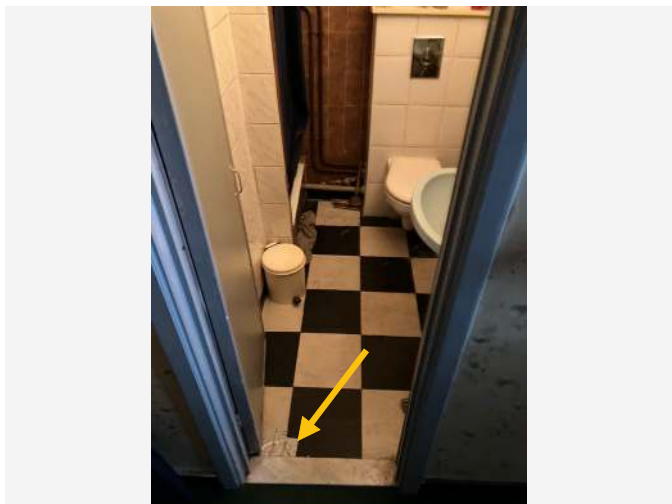
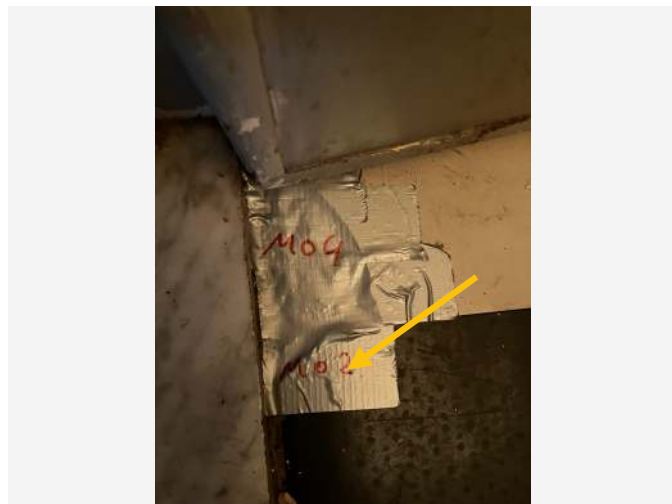
Het asbestmateriaal valt onder de mijlpaal van 2040.

Eindbeoordeling materiaalrisico	Zeer laag materiaalrisico en/of zeer lage kans op vezelvrijgave
---------------------------------	---

Gebondenheid	Categorie 1: hechtgebonden in oorsprong
Asbestsoort (vezeltype)	Alleen chrysotiel
Asbestconcentratie	Laag (< 50%)
Afschermingsgraad van het gehele materiaal	Niet stootvaste afscherming
Toestand van het materiaal	Licht beschadigd, licht verweerd. Intact materiaal type Pical – asbestboard of categorie III 'gebondenheid'

Beschrijving	Vinyltegel
Omgeving	Binnen
Primaire drager	Vloer
Asbestmateriaal	Prefab - afwerking - Tegel
Bindmiddel van asbestmateriaal	Kunststof of -hars
Gebondenheid op basis van bindmiddel	Hecht
Hoeveelheid (oppervlakte - dikte - aantal)	• 2,00 m ² - 0,30 cm - 1 stuk

Totaal volume	0,006 m ³
Eenvoudig bereikbaar	Ja
Bevestigingswijze	<ul style="list-style-type: none">• Verlijmd, ingegoten, versmeerd
Identificatiemethode	Vaststelling met monstername
Destructieve handeling voor identificatie	Nee
Opmerking	Vloer badkamer.

- Zorg voor een veilig beheer. Vermijd het beschadigen van het asbestmateriaal. Controleer de toestand jaarlijks op wijzigingen.

- Hermetische zone (erkend asbestverwijderaar)
Deze hechtgebonden toepassing moet verwijderd worden via deze methode. Bijkomende info (oa voorzorgsmaatregelen) kan je terugvinden achteraan in dit attest onder de rubriek toelichting.

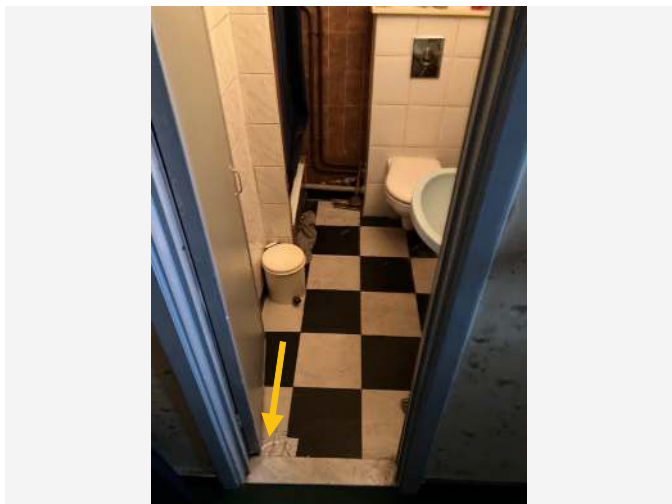
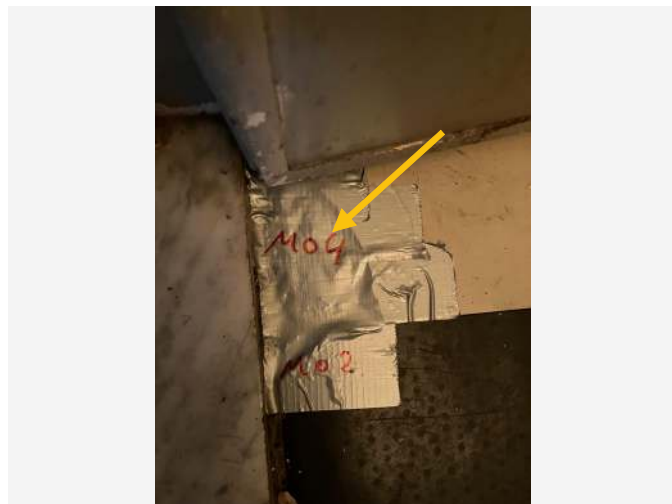
Het asbestmateriaal valt onder de mijlpaal van 2040.

Eindbeoordeling materiaalrisico	Zeer laag materiaalrisico en/of zeer lage kans op vezelvrijgave
---------------------------------	---

Gebondenheid	Categorie 1: hechtgebonden in oorsprong
Asbestsoort (vezeltype)	Alleen chrysotiel
Asbestconcentratie	Laag (< 50%)
Afschermingsgraad van het gehele materiaal	Niet stootvaste afscherming
Toestand van het materiaal	Licht beschadigd, licht verweerd. Intact materiaal type Pical – asbestboard of categorie III 'gebondenheid'

Beschrijving	Zwarte lijm
Omgeving	Binnen
Primaire drager	Vloer
Asbestmateriaal	In-situ afwerkingslagen - Lijmlaag
Bindmiddel van asbestmateriaal	Lijm
Gebondenheid op basis van bindmiddel	Hecht
Hoeveelheid (oppervlakte - dikte - aantal)	• 2,00 m ² - 0,99 mm - 1 stuk

- Zorg voor een veilig beheer. Vermijd het beschadigen van het asbestmateriaal. Controleer de toestand jaarlijks op wijzigingen.

- Hermetische zone (erkend asbestverwijderaar)
Deze niet hechtgebonden toepassing moet verwijderd worden via deze methode. Bijkomende info (o.a. voorzorgsmaatregelen) kan je terugvinden achteraan in dit attest onder de rubriek toelichting.

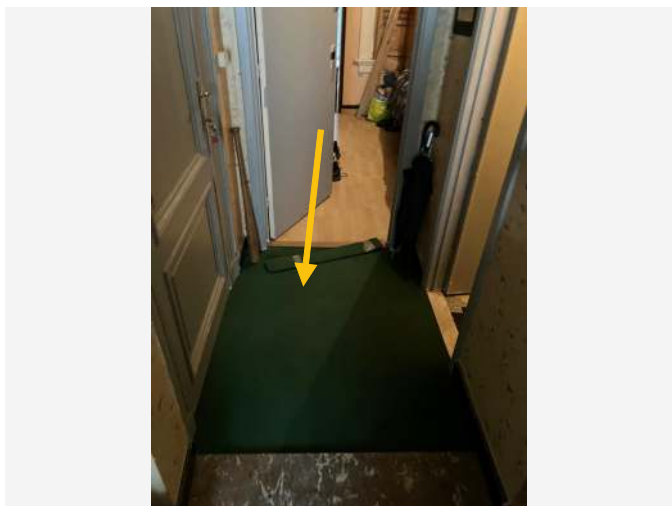
De laminaat vloer is niet verdacht. De ondeliggende laag is niet inspecteerbaar zonder destructie. Mogelijks is de onderliggende laag verdacht.

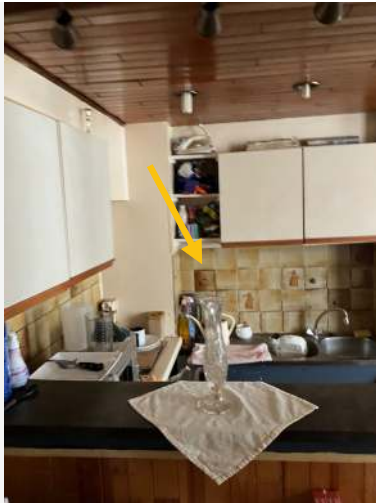
De lijmlaag achter de wandtegels is mogelijks verdacht. Staalname zonder destructie is niet mogelijk. Bij verwijdering of renovatie van de wandtegels eerst een analyse laten uitvoeren van de tegellijm op mogelijke aanwezigheid van asbestvezel.

Identificatiemethode	Redelijk vermoeden
Primaire drager	Binnenwand
(Asbest)materiaal	In-situ afwerkingslagen - Lijmlaag
Bindmiddel	Lijm
Gebondenheid bindmiddel	Hecht

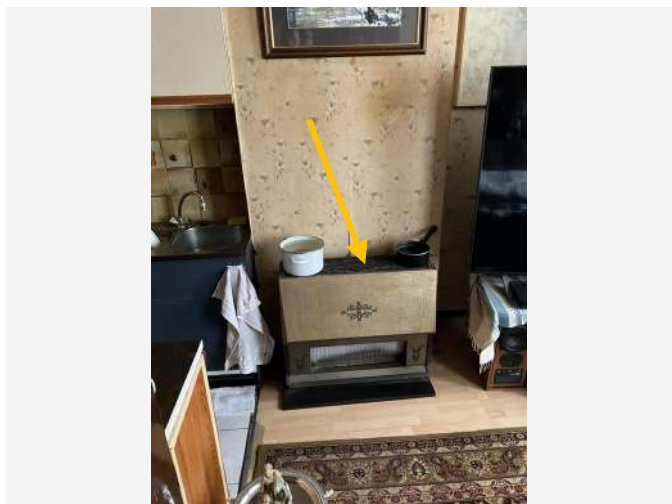
In de installatie zit waarschijnlijk asbestverdacht koord.

Identificatiemethode	Redelijk vermoeden
Primaire drager	HVAC infrastructuur en uitrusting
(Asbest)materiaal	Koord, lint, band, strip
Bindmiddel	Weinig of geen bindmiddel (textiel, bevlokkings, ...)
Gebondenheid bindmiddel	Niet-hechtgebonden

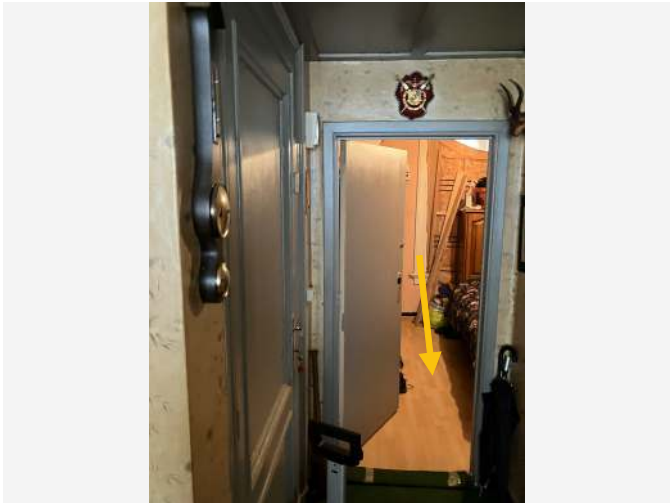
De laminaat vloer is niet verdacht. De ondeliggende laag is niet inspecteerbaar zonder destructie. Mogelijks is de onderliggende laag verdacht.

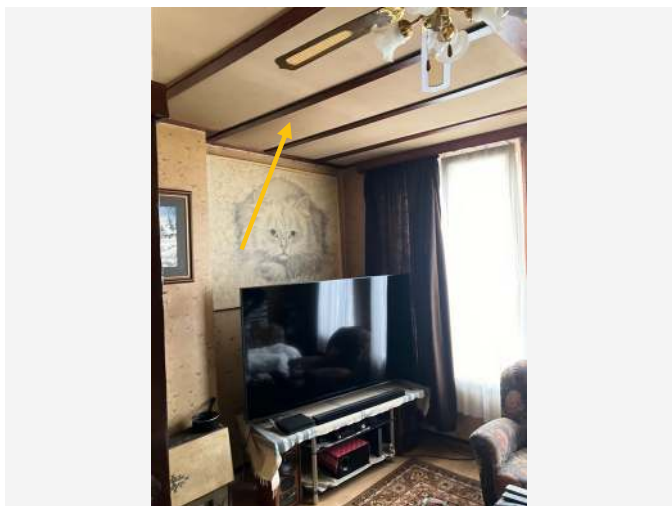
Het verlaagde plafond bestaat uit een niet verdacht materiaal. Zonder destructie is het niet mogelijk de bovenliggende laag te inspecteren.

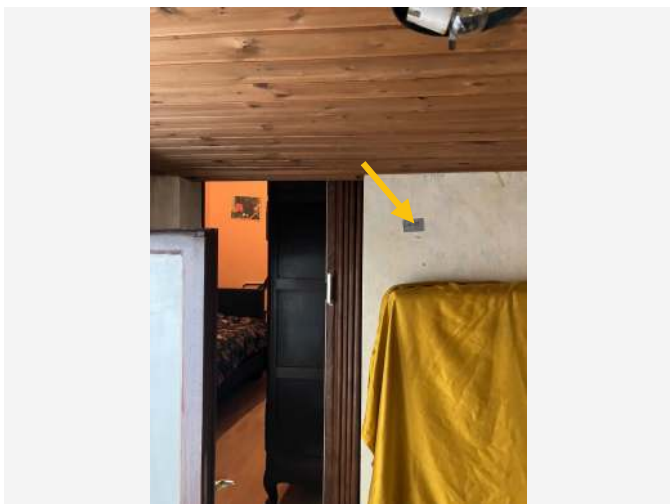
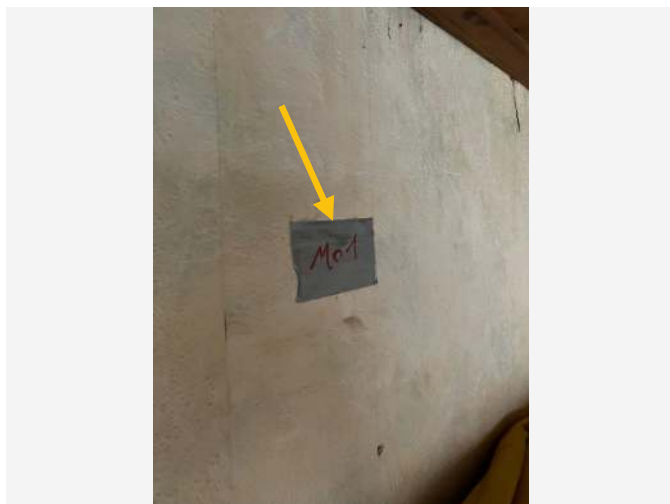
Fiche 9: Pleister wand (wooneenheid)

Geen asbest

#	Type	Referentie	Resultaat
9.1	Mengmonster	MO1	Geen asbest
