# Asbestinventarisatetest

Lange Nieuwstraat 93/3, 2000 Antwerpen

Attestnummer : 20240327-000489.000

## Niet-asbestveilig

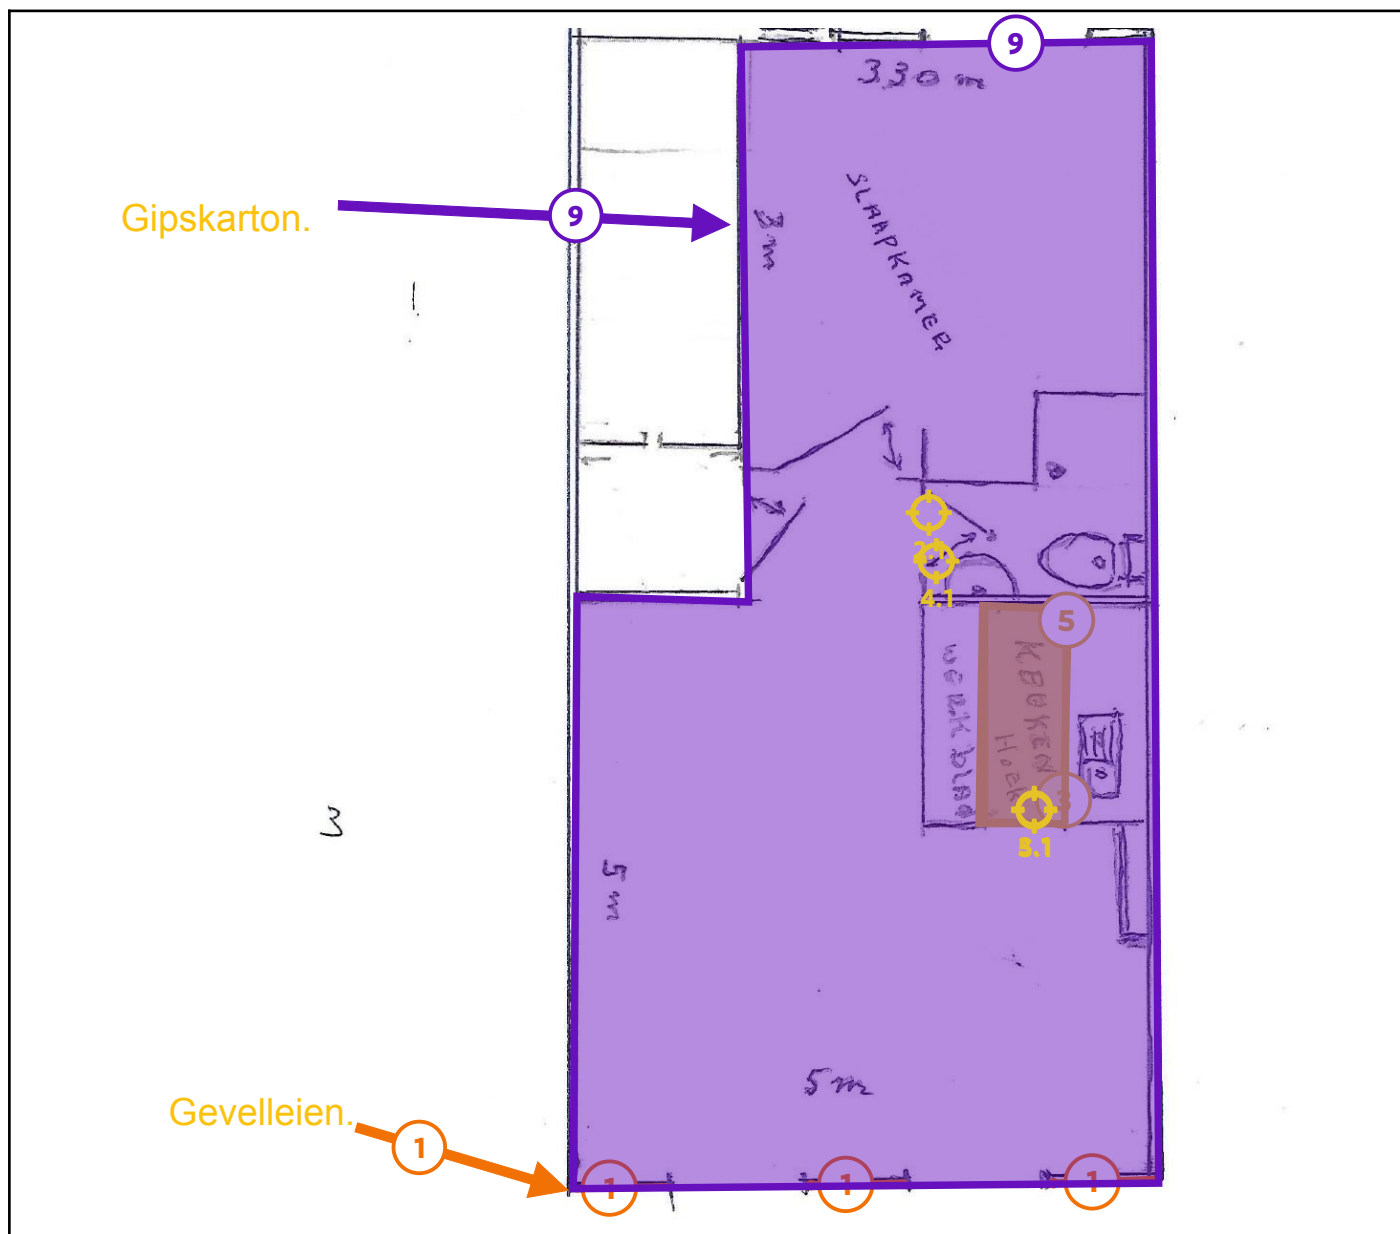
## Plan 1.2: grondplan 3 verdiep

Beschrijving	Type	Actie
1. Gevelleien	Asbestmateriaal	Verwijderen
2. Vinyltegels badkamer	Asbestmateriaal	Zorgvuldig beheren
2.1 Code: MO3	Puntmonster	-
3. Vinyltegels keuken	Asbestmateriaal	Zorgvuldig beheren

3.1 Code: MO5	Puntmonster	-
4. Zwarte lijm badkamer	Asbestmateriaal	Zorgvuldig beheren
4.1 Code: MO4	Puntmonster	-
5. Zwarte lijm keuken	Asbestmateriaal	Zorgvuldig beheren
5.1 Code: MO5.1	Puntmonster	-
9. Gipskarton plafond	Advies	-

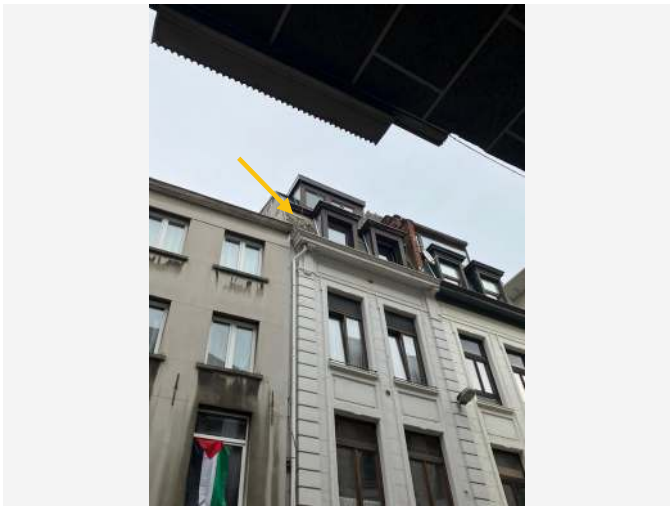
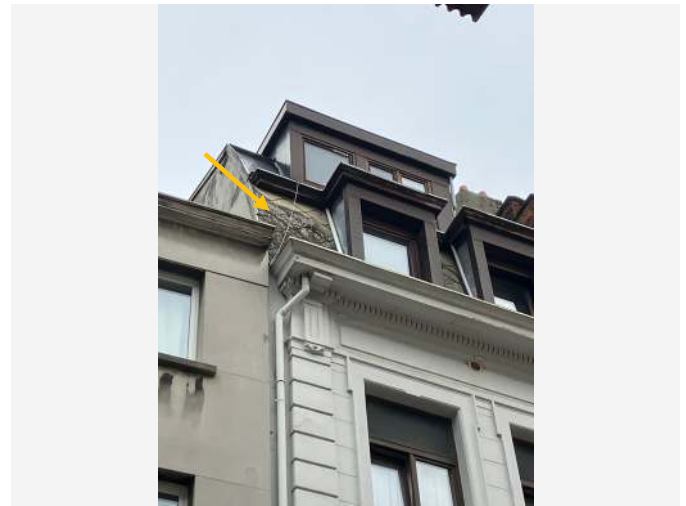
Het asbestmateriaal valt onder de mijlpaal van 2034.

Eindbeoordeling materiaalrisico	Verhoogd materiaalrisico en/of verhoogde kans op vezelvrijgave
---------------------------------	--

Gebondenheid	Categorie 1: hechtgebonden in oorsprong
Asbestsoort (vezeltype)	Crocidoliet aanwezig
Asbestconcentratie	Laag (< 50%)
Afschermingsgraad van het gehele materiaal	Geheel of deels vrij aan de buitenlucht
Toestand van het materiaal	Matig beschadigd, matig verweerd

Beschrijving	Gevelleien
Omgeving	Buiten
Primaire drager	Wand buitenschil
Asbestmateriaal	Dak- en gevelbekleding - Lei, shingle
Bindmiddel van asbestmateriaal	Cement
Gebondenheid op basis van bindmiddel	Hecht
Hoeveelheid (oppervlakte - aantal)	• 6,00 m <sup>2</sup> - 1 stuk
Totale oppervlakte	6,00 m <sup>2</sup>
Eenvoudig bereikbaar	Ja
Bevestigingswijze	• Genageld, geniet

[Verwijderen](#)

- Zorg voor een veilig beheer. Vermijd het beschadigen van het asbestmateriaal. Controleer de toestand jaarlijks op wijzigingen.
- Hemelwater dat afspoelt van asbestcement daken of gevels kan asbestdeeltjes bevatten. Gebruik het enkel voor gesloten circuits (bv. spoelen toiletten). Reinig na het vervangen van het dak of de gevel de dakgoten en regenwaterput of -ton om asbesthoudend sediment of slib te verwijderen

- Eenvoudige handelingen: mag via doe-het-zelf of door werknemer(s) met opleidingsattest eenvoudige handelingen  
Deze hechtgebonden toepassing mag verwijderd worden via deze methode. Bijkomende info (oa voorzorgsmaatregelen) kan je terugvinden achteraan in dit attest onder de rubriek toelichting.

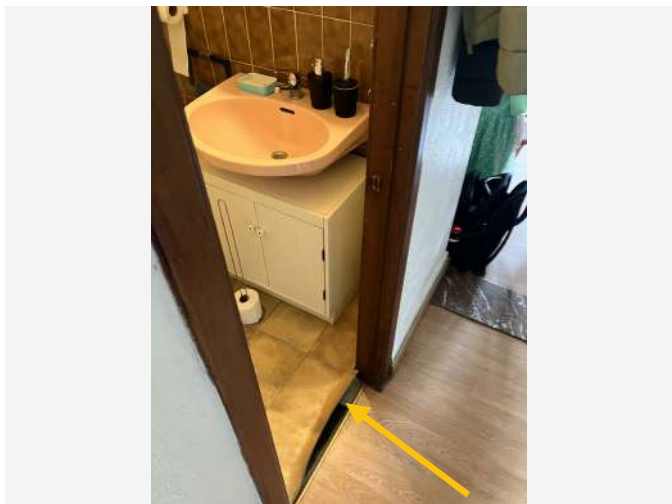
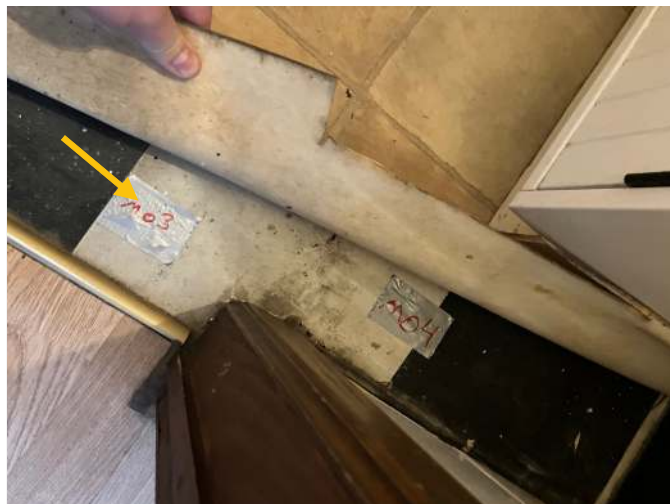
Het asbestmateriaal valt onder de mijlpaal van 2040.

Eindbeoordeling materiaalrisico	Laag materiaalrisico en/of verlaagde kans op vezelvrijgave
---------------------------------	--

Gebondenheid	Categorie 1: hechtgebonden in oorsprong
Asbestsoort (vezeltype)	Alleen chrysotiel
Asbestconcentratie	Laag (< 50%)
Afschermingsgraad van het gehele materiaal	Geheel of deels (ook) vrij aan de binnenlucht
Toestand van het materiaal	Licht beschadigd, licht verweerd. Intact materiaal type Pical – asbestboard of categorie III 'gebondenheid'

#	Type	Referentie	Resultaat
2.1	Puntmonster	MO3	Chrysotiel

Beschrijving	Vinyltegel badkamer
Omgeving	Binnen
Primaire drager	Vloer
Asbestmateriaal	Prefab - afwerking - Tegel
Bindmiddel van asbestmateriaal	Kunststof of -hars
Gebondenheid op basis van bindmiddel	Hecht
Hoeveelheid (oppervlakte - dikte - aantal)	• 2,00 m <sup>2</sup> - 0,30 cm - 1 stuk

- Zorg voor een veilig beheer. Vermijd het beschadigen van het asbestmateriaal. Controleer de toestand jaarlijks op wijzigingen.

- Hermetische zone (erkend asbestverwijderaar)  
Deze hechtgebonden toepassing moet verwijderd worden via deze methode. Bijkomende info (o.a. voorzorgsmaatregelen) kan je terugvinden achteraan in dit attest onder de rubriek toelichting.

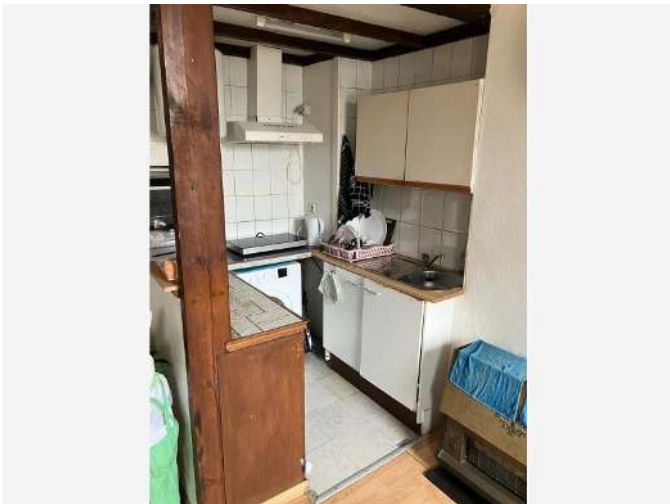
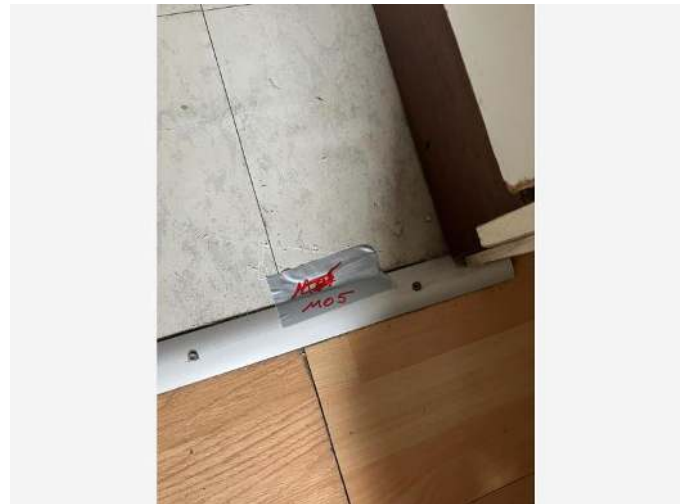
Het asbestmateriaal valt onder de mijlpaal van 2040.

Eindbeoordeling materiaalrisico	Laag materiaalrisico en/of verlaagde kans op vezelvrijgave
---------------------------------	--

Gebondenheid	Categorie 1: hechtgebonden in oorsprong
Asbestsoort (vezeltype)	Alleen chrysotiel
Asbestconcentratie	Laag (< 50%)
Afschermingsgraad van het gehele materiaal	Geheel of deels (ook) vrij aan de binnenlucht
Toestand van het materiaal	Licht beschadigd, licht verweerd. Intact materiaal type Pical – asbestboard of categorie III 'gebondenheid'

#	Type	Referentie	Resultaat
3.1	Puntmonster	MO5	Chrysotiel

Beschrijving	Vinyltegel keuken
Omgeving	Binnen
Primaire drager	Vloer
Asbestmateriaal	Prefab - afwerking - Tegel
Bindmiddel van asbestmateriaal	Kunststof of -hars
Gebondenheid op basis van bindmiddel	Hecht
Hoeveelheid (oppervlakte - dikte - aantal)	• 1,50 m <sup>2</sup> - 0,30 cm - 1 stuk

- Zorg voor een veilig beheer. Vermijd het beschadigen van het asbestmateriaal. Controleer de toestand jaarlijks op wijzigingen.

- Hermetische zone (erkend asbestverwijderaar)  
Deze toepassing moet verwijderd worden via deze methode. Bijkomende info (o.a. voorzorgsmaatregelen) kan je terugvinden achteraan in dit attest onder de rubriek toelichting.

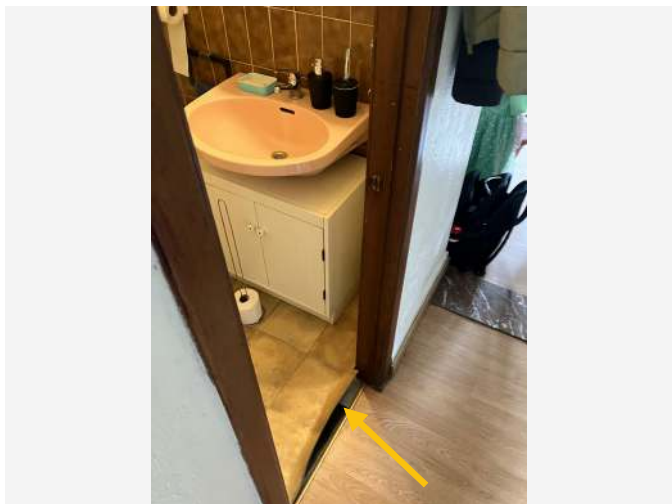
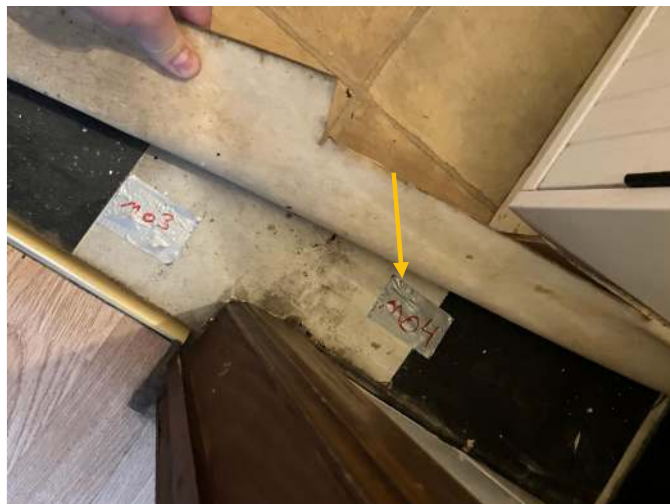
Het asbestmateriaal valt onder de mijlpaal van 2040.

Eindbeoordeling materiaalrisico	Zeer laag materiaalrisico en/of zeer lage kans op vezelvrijgave
---------------------------------	---

Gebondenheid	Categorie 1: hechtgebonden in oorsprong
Asbestsoort (vezeltype)	Alleen chrysotiel
Asbestconcentratie	Laag (< 50%)
Afschermingsgraad van het gehele materiaal	Niet stootvaste afscherming
Toestand van het materiaal	Licht beschadigd, licht verweerd. Intact materiaal type Pical – asbestboard of categorie III 'gebondenheid'

#	Type	Referentie	Resultaat
4.1	Puntmonster	MO4	Chrysotiel

Beschrijving	Zwarte lijm badkamer
Omgeving	Binnen
Primaire drager	Vloer
Asbestmateriaal	In-situ afwerkingslagen - Lijmlaag
Bindmiddel van asbestmateriaal	Lijm
Gebondenheid op basis van bindmiddel	Hecht
Hoeveelheid (oppervlakte - dikte - aantal)	• 2,00 m <sup>2</sup> - 1,00 mm - 1 stuk

- Zorg voor een veilig beheer. Vermijd het beschadigen van het asbestmateriaal. Controleer de toestand jaarlijks op wijzigingen.

- Hermetische zone (erkend asbestverwijderaar)  
Deze niet hechtgebonden toepassing moet verwijderd worden via deze methode. Bijkomende info (o.a. voorzorgsmaatregelen) kan je terugvinden achteraan in dit attest onder de rubriek toelichting.

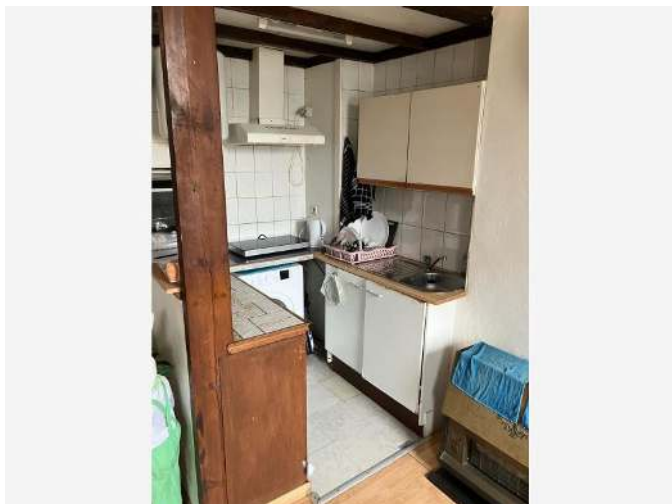
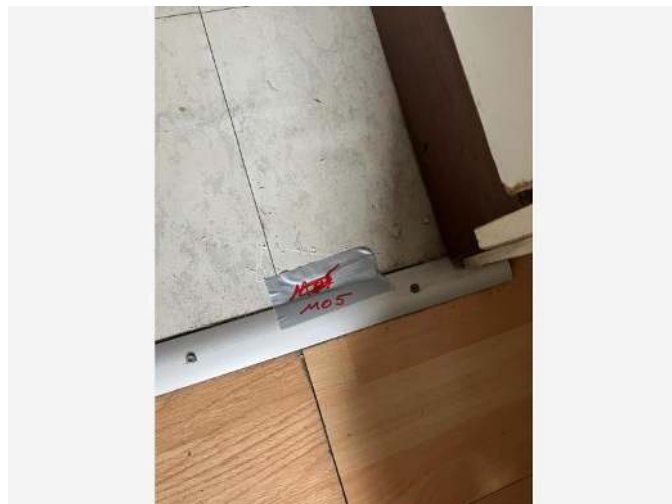
Het asbestmateriaal valt onder de mijlpaal van 2040.

Eindbeoordeling materiaalrisico	Zeer laag materiaalrisico en/of zeer lage kans op vezelvrijgave
---------------------------------	---

Gebondenheid	Categorie 1: hechtgebonden in oorsprong
Asbestsoort (vezeltype)	Alleen chrysotiel
Asbestconcentratie	Laag (< 50%)
Afschermingsgraad van het gehele materiaal	Niet stootvaste afscherming
Toestand van het materiaal	Licht beschadigd, licht verweerd. Intact materiaal type Pical – asbestboard of categorie III 'gebondenheid'

#	Type	Referentie	Resultaat
5.1	Puntmonster	MO5.1	Chrysotiel

Beschrijving	Zwarte lijm keuken
Omgeving	Binnen
Primaire drager	Vloer
Asbestmateriaal	In-situ afwerkingslagen - Lijm laag
Bindmiddel van asbestmateriaal	Lijm
Gebondenheid op basis van bindmiddel	Hecht
Hoeveelheid (oppervlakte - dikte - aantal)	• 1,50 m <sup>2</sup> - 0,10 mm - 1 stuk

- Zorg voor een veilig beheer. Vermijd het beschadigen van het asbestmateriaal. Controleer de toestand jaarlijks op wijzigingen.

- Hermetische zone (erkend asbestverwijderaar)  
Deze niet hechtgebonden toepassing moet verwijderd worden via deze methode. Bijkomende info (o.a. voorzorgsmaatregelen) kan je terugvinden achteraan in dit attest onder de rubriek toelichting.

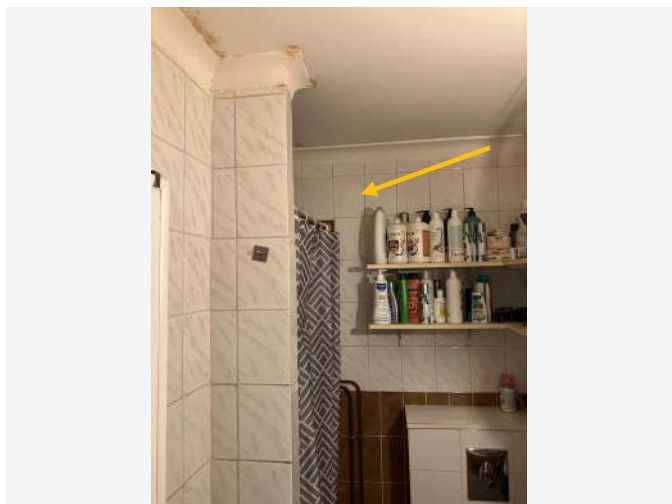
De lijmlaag achter de wandtegels is mogelijks verdacht. Staalname zonder destructie is niet mogelijk. Bij verwijdering of renovatie van de wandtegels eerst een analyse laten uitvoeren van de tegellijm op mogelijke aanwezigheid van asbestvezel.

Identificatiemethode	Redelijk vermoeden
Primaire drager	Binnenwand
(Asbest)materiaal	In-situ afwerkingslagen - Lijmlaag
Bindmiddel	Lijm
Gebondenheid bindmiddel	Hecht

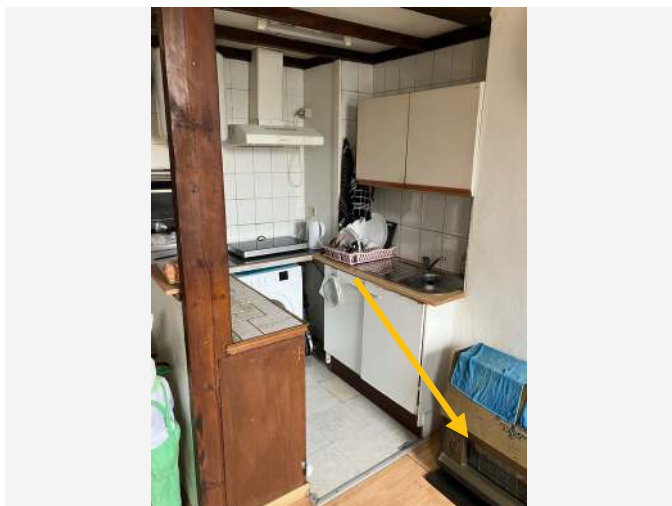
In de installatie zit waarschijnlijk asbestverdacht koord.

Identificatiemethode	Redelijk vermoeden
Primaire drager	HVAC infrastructuur en uitrusting
(Asbest)materiaal	Koord, lint, band, strip
Bindmiddel	Weinig of geen bindmiddel (textiel, bevlokkings, ...)
Gebondenheid bindmiddel	Niet-hechtgebonden

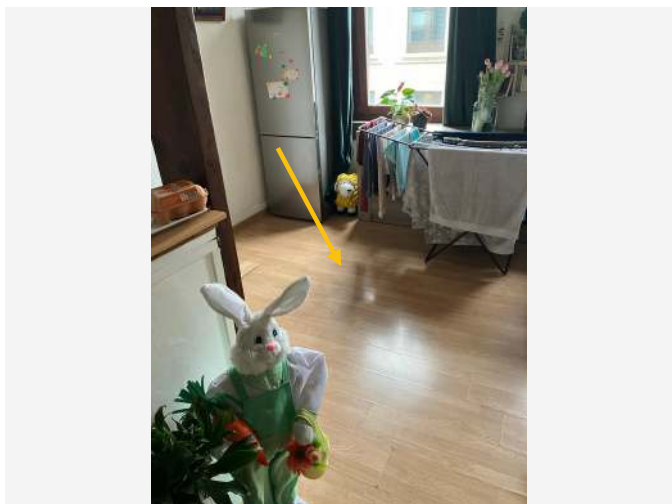
De laminaat vloer is niet verdacht. De ondeliggende laag is niet inspecteerbaar zonder destructie. Mogelijks is de onderliggende laag verdacht.

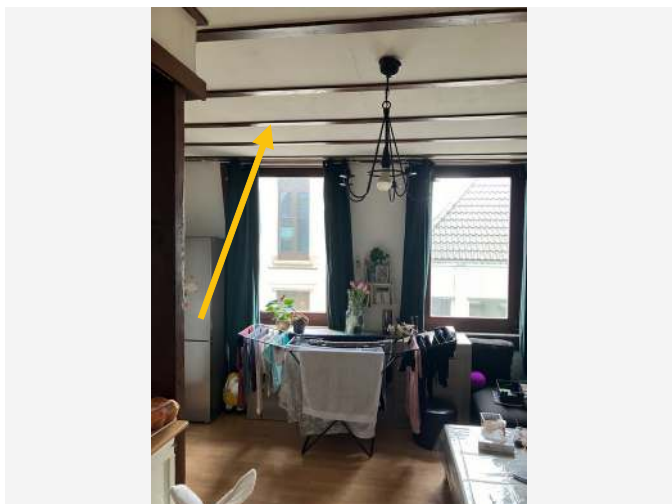
Het verlaagde plafond bestaat uit een niet verdacht materiaal. Zonder destructie is het niet mogelijk de bovenliggende laag te inspecteren.

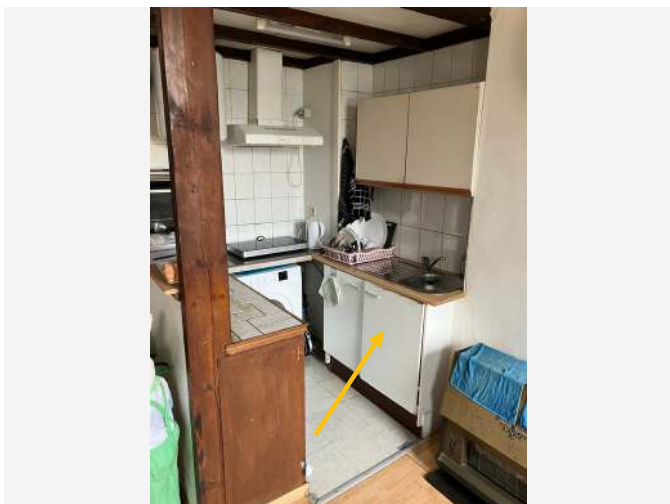
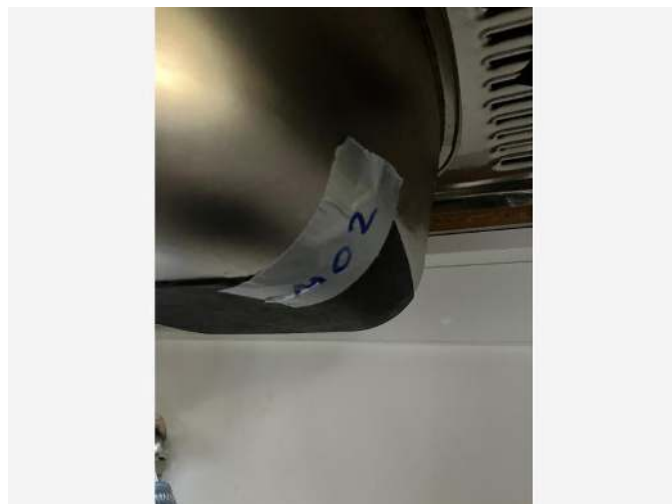
Geen asbest

#	Type	Referentie	Resultaat
10.1	Puntmonster	MO2	Geen asbest

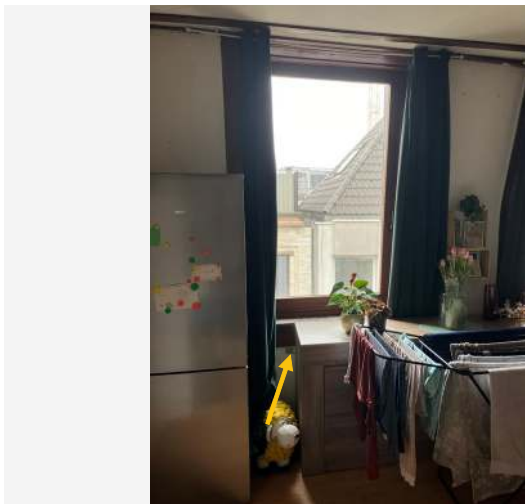
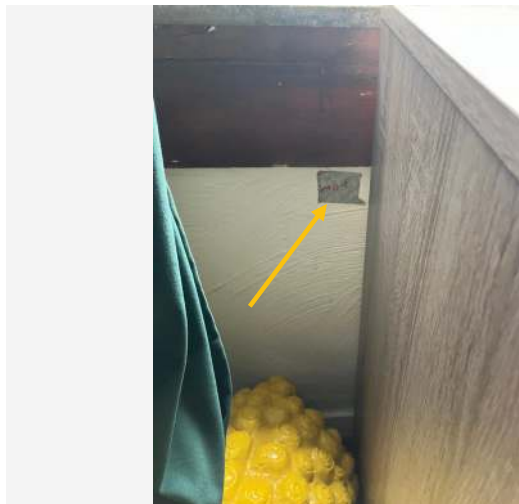
Geen asbest

#	Type	Referentie	Resultaat
11.1	Mengmonster	MO1	Geen asbest
