Asbestinventarisatetest

Lange Nieuwstraat 93/4, 2000 Antwerpen

Attestnummer : 20240326-000205.000

Uitgegeven op : 26.03.2024

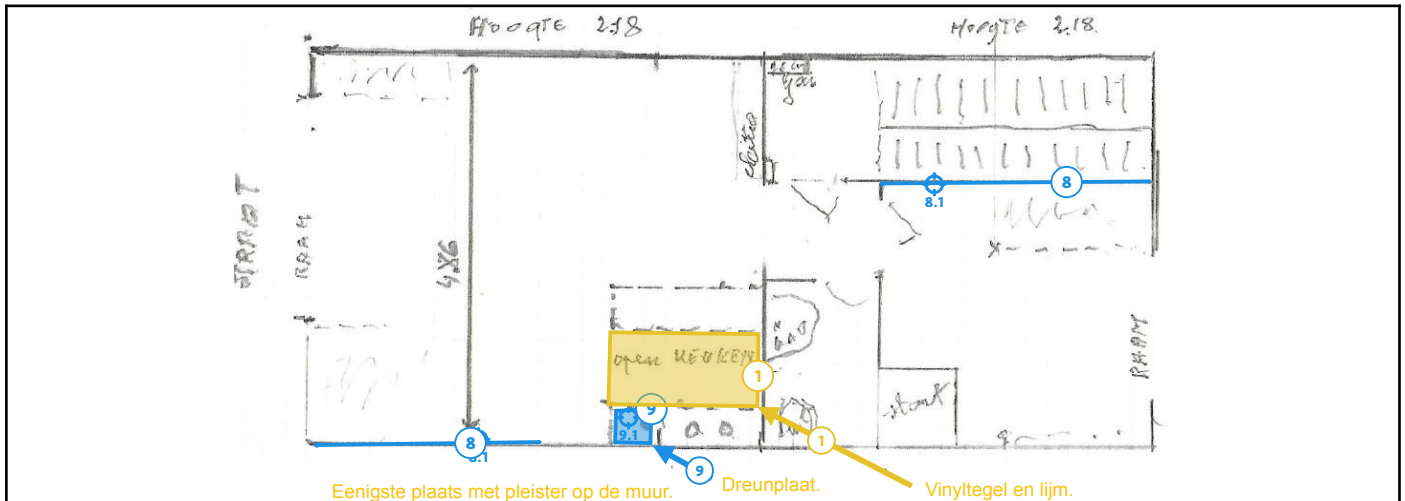
Plan 1.1: Grondplan

Beschrijving	Type	Actie
1. Vinyltegel	Asbestmateriaal	Zorgvuldig beheren
8. pleister wand (wooneenheid)	Geen asbest	-
8.1 Code: MM001	Mengmonster	-
9. anti-dreunplaat onderspoelbak	Geen asbest	-
9.1 Code: MO002	Puntmonster	-

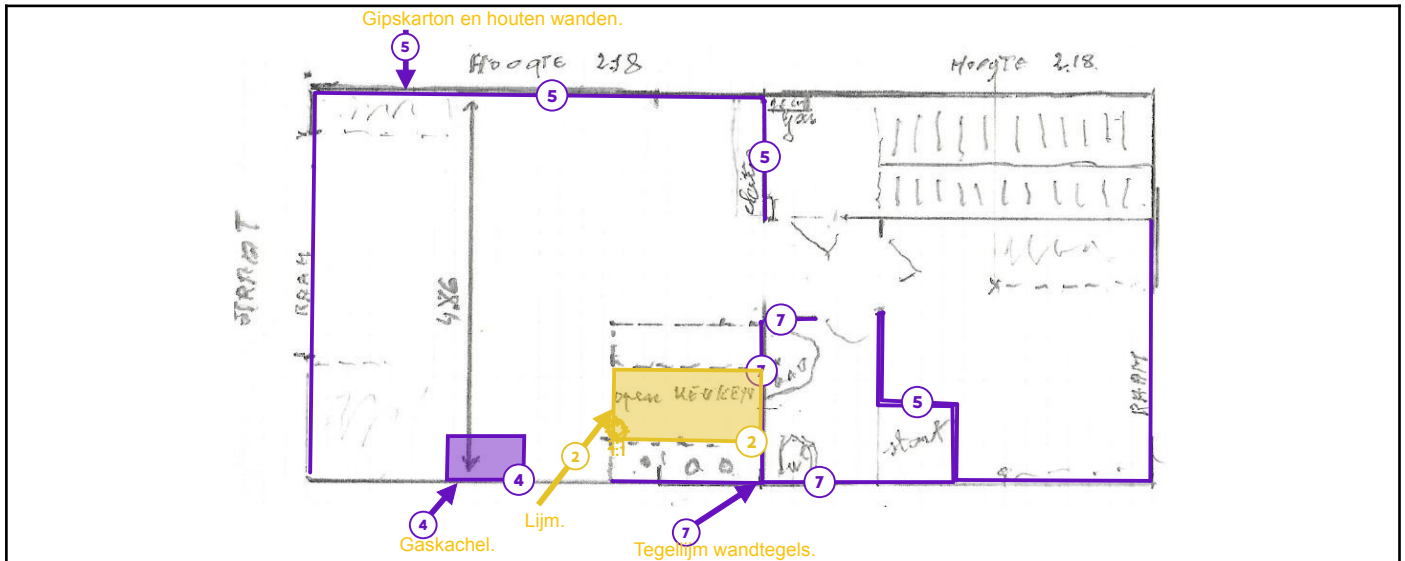
Plan 1.4: Grondplan

Beschrijving	Type	Actie
1. Vinyltegel	Asbestmateriaal	Zorgvuldig beheren
1.1 Code: MO3.1	Puntmonster	-
2. Zwarte lijm	Asbestmateriaal	Zorgvuldig beheren
2.1 Code: MO3.2	Puntmonster	-
4. Oude gaskachel	Advies	-
5. gipskarton en houten wanden	Advies	-
7. Tegellijm wandtegels	Advies	-

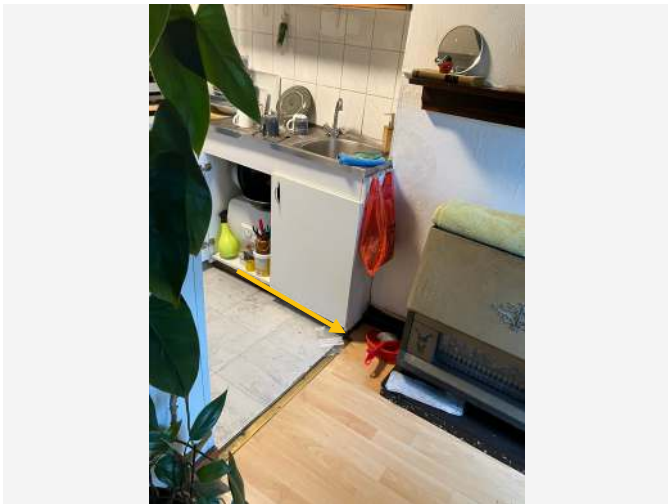
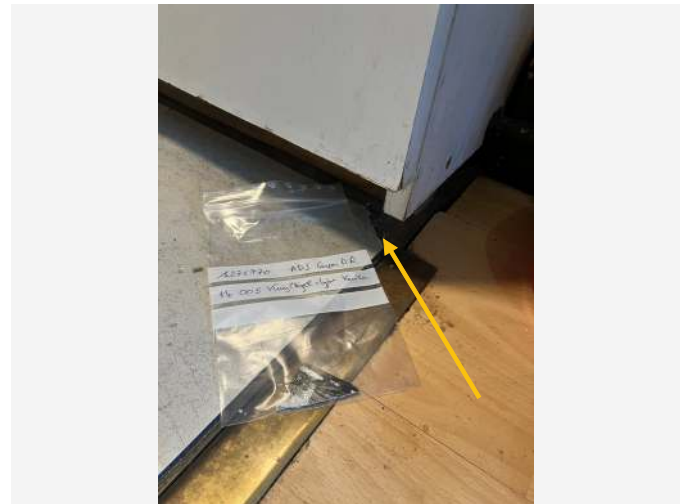
Het asbestmateriaal valt onder de mijlpaal van 2040.

Eindbeoordeling materiaalrisico	Laag materiaalrisico en/of verlaagde kans op vezelvrijgave
---------------------------------	--

Gebondenheid	Categorie 1: hechtgebonden in oorsprong
Asbestsoort (vezeltype)	Alleen chrysotiel
Asbestconcentratie	Laag (< 50%)
Afschermingsgraad van het gehele materiaal	Geheel of deels (ook) vrij aan de binnenlucht
Toestand van het materiaal	Licht beschadigd, licht verweerd. Intact materiaal type Pical – asbestboard of categorie III 'gebondenheid'

#	Type	Referentie	Resultaat
1.1	Puntmonster	MO3.1	Chrysotiel

Beschrijving	Vinyltegel
Omgeving	Binnen
Primaire drager	Vloer
Asbestmateriaal	Prefab - afwerking - Tegel
Bindmiddel van asbestmateriaal	Kunststof of -hars
Gebondenheid op basis van bindmiddel	Hecht
Hoeveelheid (oppervlakte - dikte - aantal)	• 1,50 m ² - 0,30 cm - 1 stuk

Totaal volume	0,005 m ³
Eenvoudig bereikbaar	Ja
Bevestigingswijze	<ul style="list-style-type: none">• Verlijmd, ingegoten, versmeerd
Identificatiemethode	Vaststelling met monstername
Destructieve handeling voor identificatie	Nee
Opmerking	Vloer keuken. Deze tegel ligt ook in de gemeenschappelijke delen = Trappenhal.

- Zorg voor een veilig beheer. Vermijd het beschadigen van het asbestmateriaal. Controleer de toestand jaarlijks op wijzigingen.

- Hermetische zone (erkend asbestverwijderaars)
Deze niet hechtgebonden toepassing moet verwijderd worden via deze methode. Bijkomende info (oa voorzorgsmaatregelen) kan je terugvinden achteraan in dit attest onder de rubriek toelichting.

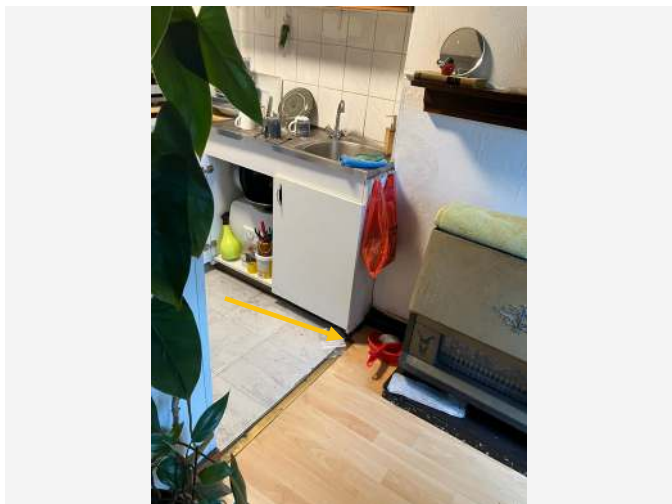
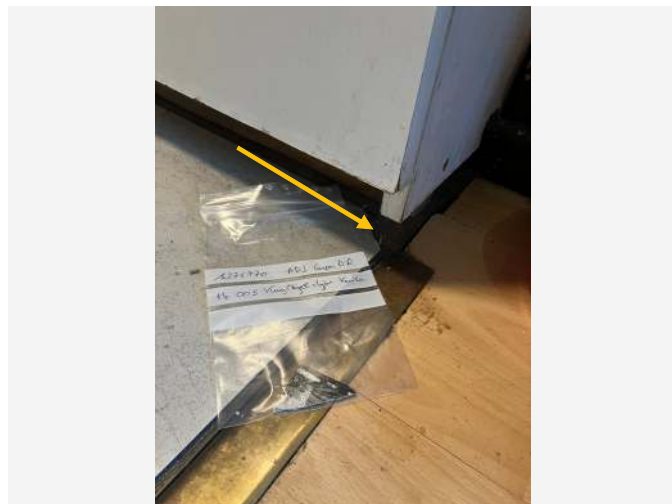
Het asbestmateriaal valt onder de mijlpaal van 2040.

Eindbeoordeling materiaalrisico	Zeer laag materiaalrisico en/of zeer lage kans op vezelvrijgave
---------------------------------	---

Gebondenheid	Categorie 1: hechtgebonden in oorsprong
Asbestsoort (vezeltype)	Alleen chrysotiel
Asbestconcentratie	Laag (< 50%)
Afschermingsgraad van het gehele materiaal	Niet stootvaste afscherming
Toestand van het materiaal	Licht beschadigd, licht verweerd. Intact materiaal type Pical – asbestboard of categorie III 'gebondenheid'

#	Type	Referentie	Resultaat
2.1	Puntmonster	MO3.2	Chrysotiel

Beschrijving	Zwarte lijm
Omgeving	Binnen
Primaire drager	Vloer
Asbestmateriaal	In-situ afwerkingslagen - Lijmlaag
Bindmiddel van asbestmateriaal	Lijm
Gebondenheid op basis van bindmiddel	Hecht
Hoeveelheid (oppervlakte - dikte - aantal)	• 1,50 m ² - 2,00 mm - 1 stuk

Totaal volume	0,003 m ³
Eenvoudig bereikbaar	Ja
Bevestigingswijze	<ul style="list-style-type: none">• Verlijmd, ingegoten, versmeerd
Identificatiemethode	Vaststelling met monstername
Destructieve handeling voor identificatie	Nee
Opmerking	Vloer keuken. Deze lijm ligt ook in de gemeenschappelijke delen = Trappenhal.

- Zorg voor een veilig beheer. Vermijd het beschadigen van het asbestmateriaal. Controleer de toestand jaarlijks op wijzigingen.

- Hermetische zone (erkend asbestverwijderaars)
Deze niet hechtgebonden toepassing moet verwijderd worden via deze methode. Bijkomende info (oa voorzorgsmaatregelen) kan je terugvinden achteraan in dit attest onder de rubriek toelichting.

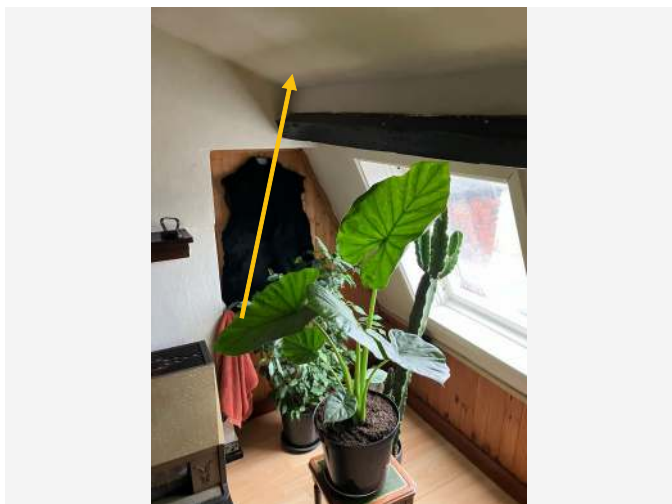
Het verlaagde plafond bestaat uit een niet verdacht materiaal. Zonder destructie is het niet mogelijk de bovenliggende laag te inspecteren.

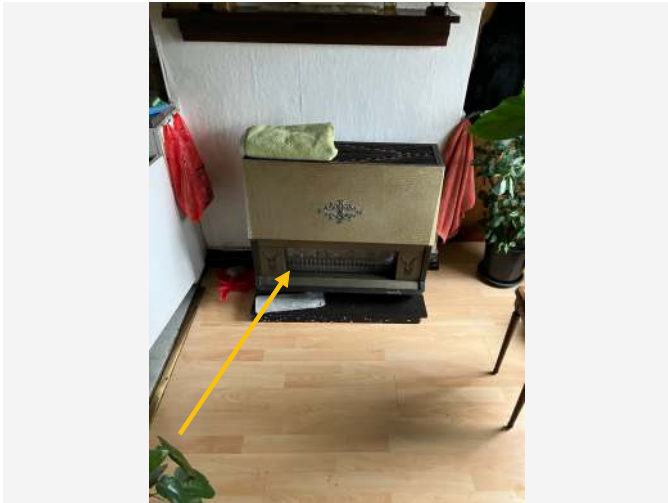
In de installatie zit waarschijnlijk asbestverdacht koord.

Identificatiemethode	Redelijk vermoeden
Primaire drager	HVAC infrastructuur en uitrusting
(Asbest)materiaal	Koord, lint, band, strip
Bindmiddel	Weinig of geen bindmiddel (textiel, bevlokkings, ...)
Gebondenheid bindmiddel	Niet-hechtgebonden

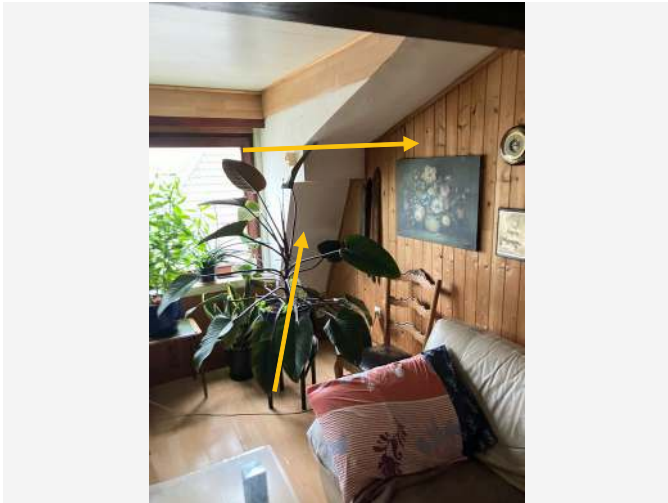
Er zijn voorzetwanden geplaatst bestaande uit gipskarton en hout. Zonder destructie is inspectie van de achterliggende wanden niet mogelijk.

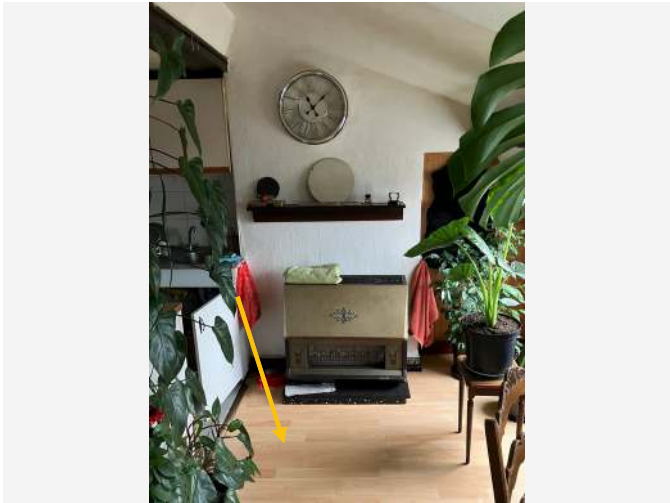
De laminaat vloer is niet verdacht. De ondeliggende laag is niet inspecteerbaar zonder destructie. Mogelijks is de onderliggende laag verdacht.

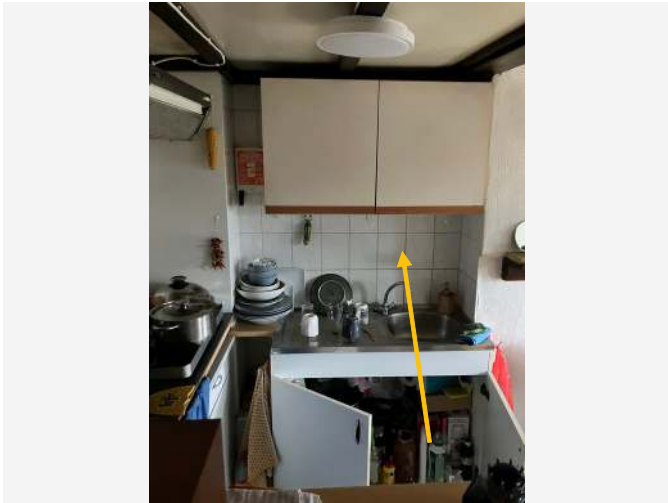
De lijmlaag achter de wandtegels is mogelijks verdacht. Staalname zonder destructie is niet mogelijk. Bij verwijdering of renovatie van de wandtegels eerst een analyse laten uitvoeren van de tegellijm op mogelijke aanwezigheid van asbestvezel.

Identificatiemethode	Redelijk vermoeden
Primaire drager	Binnenwand
(Asbest)materiaal	In-situ afwerkingslagen - Lijmlaag
Bindmiddel	Lijm
Gebondenheid bindmiddel	Hecht

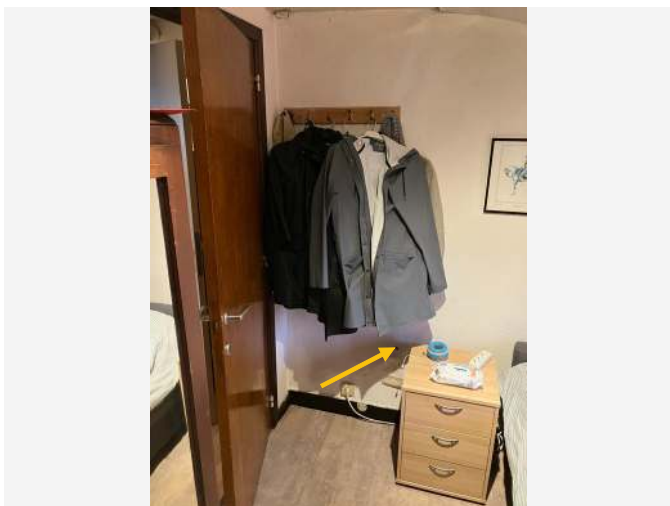
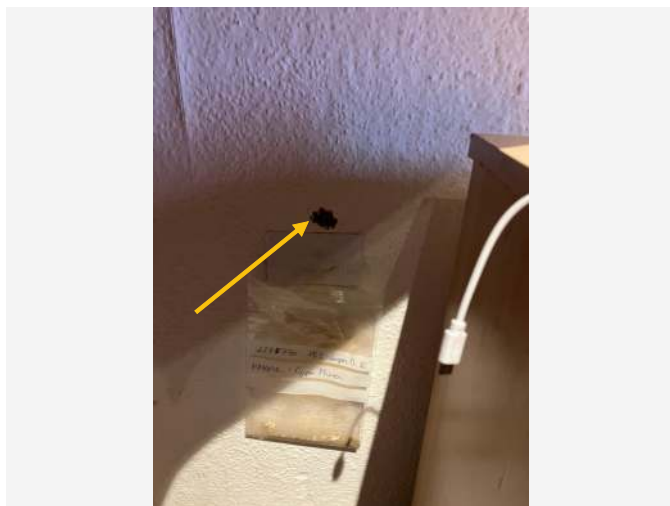
Fiche 8: pleister wand (wooneenheid)

Geen asbest

#	Type	Referentie	Resultaat
8.1	Mengmonster	MM001	Geen asbest

Beschrijving	pleister wand (wooneenheid)
Omgeving	Binnen
Primaire drager	Binnenwand
Bindmiddel van materiaal	Gips - kalk

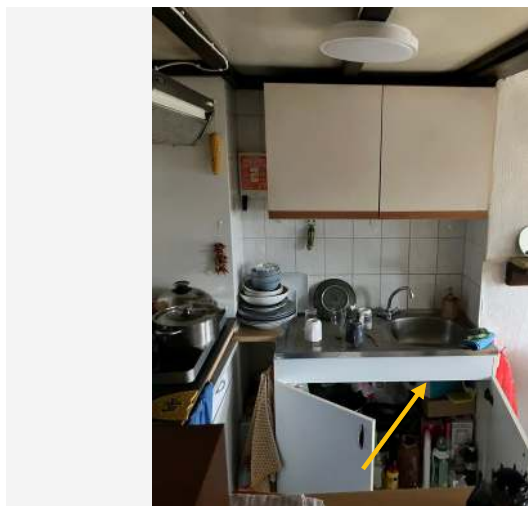
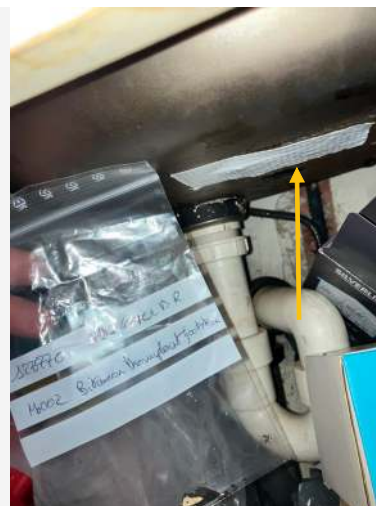
Geen asbest

#	Type	Referentie	Resultaat
9.1	Puntmonster	MO002	Geen asbest

Beschrijving	anti-dreunplaat onderspoelbak
Omgeving	Binnen
Primaire drager	Sanitaire infrastructuur en uitrusting (toe- en afvoer)
Bindmiddel van materiaal	Bitumen (roofing, teer, asfalt)
