Asbestinventarisatetest

Vlaanderenstraat 15/2, 9300 Aalst

Attestnummer : 20240209-000405.000

Uitgegeven op : 09.02.2024

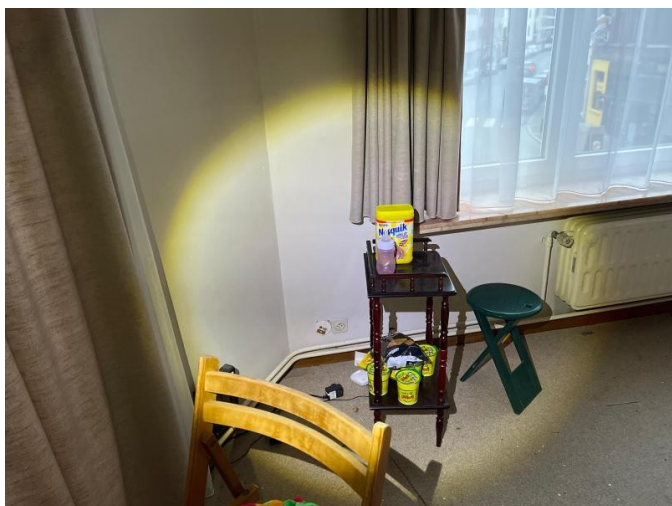
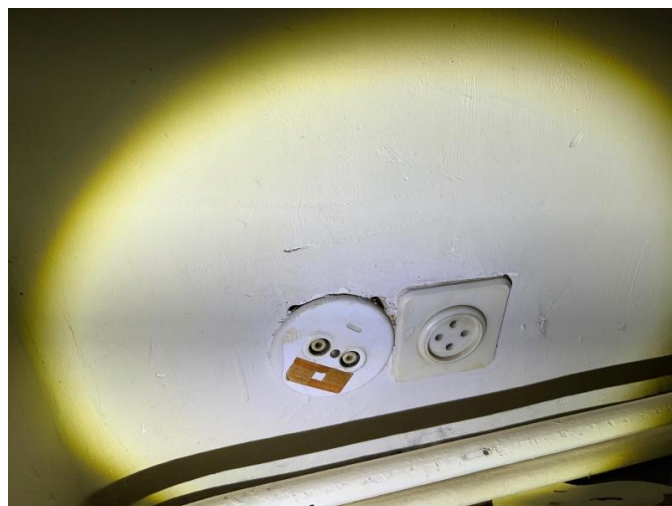
Het asbestmateriaal valt onder de mijlpaal van 2040.

Eindbeoordeling materiaalrisico	Zeer laag materiaalrisico en/of zeer lage kans op vezelvrijgave
---------------------------------	---

Gebondenheid	Categorie 1: hechtgebonden in oorsprong
Asbestsoort (vezeltype)	Alleen chrysotiel
Asbestconcentratie	Laag (< 50%)
Afschermingsgraad van het gehele materiaal	Geheel of deels (ook) vrij aan de binnenlucht
Toestand van het materiaal	Onbeschadigd, niet verweerd

Beschrijving	Stopcontact in witte bakeliet
Omgeving	Binnen
Primaire drager	Binnenwand
Asbestmateriaal	Plaat, paneel, tablet - Type Bakeliet
Bindmiddel van asbestmateriaal	Kunststof of -hars
Gebondenheid op basis van bindmiddel	Hecht
Hoeveelheid (oppervlakte - dikte - aantal)	• 0,20 m ² - 0,50 cm - 9 stuks
Totaal volume	0,009 m ³
Eenvoudig bereikbaar	Ja
Bevestigingswijze	• Geschroefd
Identificatiemethode	Vaststelling zonder monsternamen

- Zorg voor een veilig beheer. Vermijd het beschadigen van het asbestmateriaal. Controleer de toestand jaarlijks op wijzigingen.
- Zorg voor een veilig beheer en verwijder dit asbestmateriaal wanneer het bij werken eenvoudig bereikbaar wordt. Controleer de toestand jaarlijks op wijzigingen.

- Eenvoudige handelingen: mag via doe-het-zelf of door werknemer(s) met opleidingsattest eenvoudige handelingen
Kan eenvoudig gedemonteerd worden door los draaien van de schroeven. Niet beschadigen of breken.

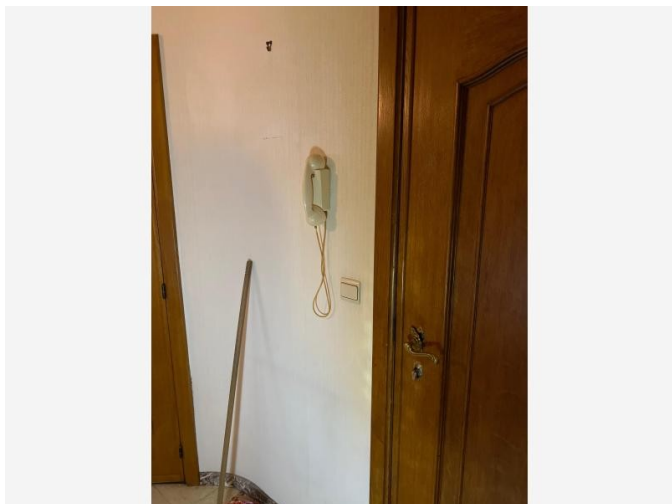
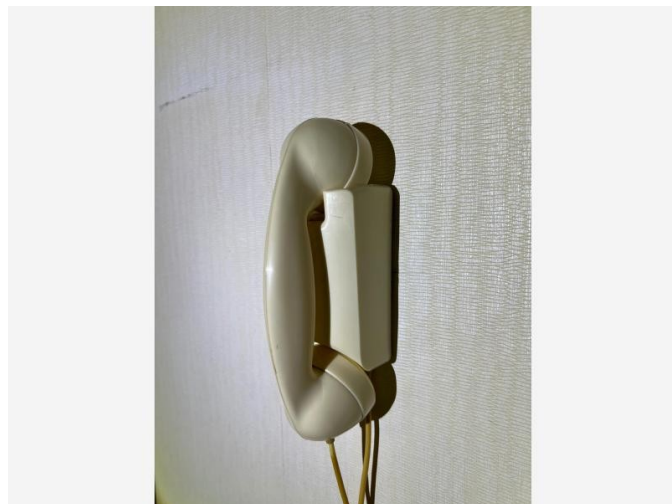
Het asbestmateriaal valt onder de mijlpaal van 2040.

Eindbeoordeling materiaalrisico	Zeer laag materiaalrisico en/of zeer lage kans op vezelvrijgave
---------------------------------	---

Gebondenheid	Categorie 1: hechtgebonden in oorsprong
Asbestsoort (vezeltype)	Alleen chrysotiel
Asbestconcentratie	Laag (< 50%)
Afschermingsgraad van het gehele materiaal	Geheel of deels (ook) vrij aan de binnenlucht
Toestand van het materiaal	Onbeschadigd, niet verweerd

Beschrijving	Telefoon in bakeliet inkomhal
Omgeving	Binnen
Primaire drager	Binnenwand
Asbestmateriaal	Plaat, paneel, tablet - Type Bakeliet
Bindmiddel van asbestmateriaal	Kunststof of -hars
Gebondenheid op basis van bindmiddel	Hecht
Hoeveelheid (oppervlakte - dikte - aantal)	• 0,20 m ² - 5,00 cm - 1 stuk
Totaal volume	0,01 m ³
Eenvoudig bereikbaar	Ja
Bevestigingswijze	• Geschroefd
Identificatiemethode	Vaststelling zonder monsternamen

- Zorg voor een veilig beheer. Vermijd het beschadigen van het asbestmateriaal. Controleer de toestand jaarlijks op wijzigingen.
- Zorg voor een veilig beheer en verwijder dit asbestmateriaal wanneer het bij werken eenvoudig bereikbaar wordt. Controleer de toestand jaarlijks op wijzigingen.

- Eenvoudige handelingen: mag via doe-het-zelf of door werknemer(s) met opleidingsattest eenvoudige handelingen
Kan eenvoudig gedemonteerd worden door los te schroeven. niet beschadigen en of breken.

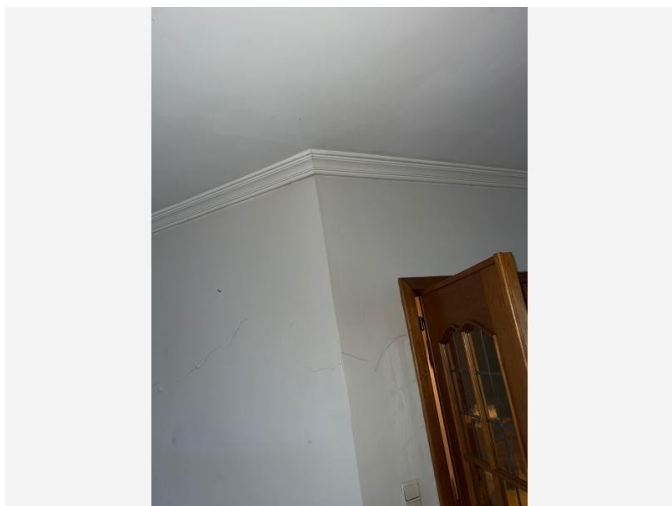
Vrije foto

Dit is een lambrisering gemaakt uit hout

Identificatiemethode	Vaststelling & expertise (niet-asbestverdacht)
Primaire drager	Plafond
(Asbest)materiaal	Lambrisering

Geen asbest

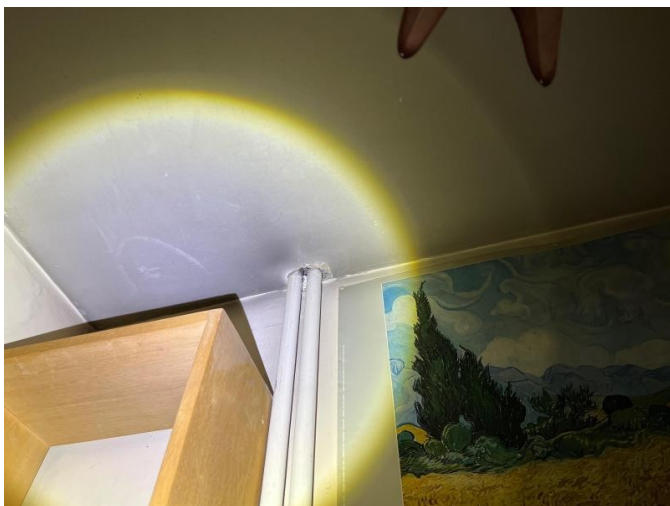
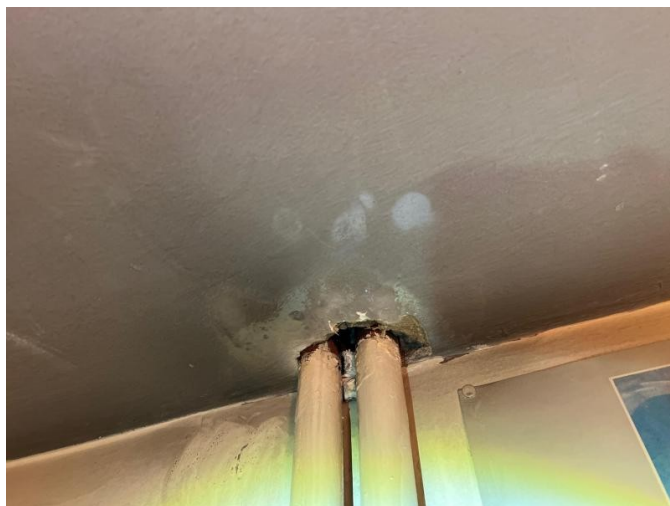
Fiche 4: Pleisterwerk plafond

Geen asbest

#	Type	Referentie	Resultaat
4.1	Mengmonster	Staal 3	Geen asbest

Beschrijving	Pleisterwerk plafond
Omgeving	Binnen
Primaire drager	Plafond
Bindmiddel van materiaal	Gips - kalk

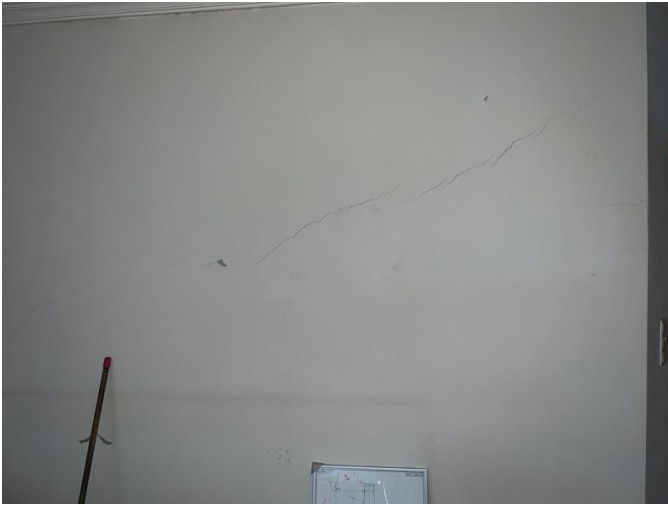
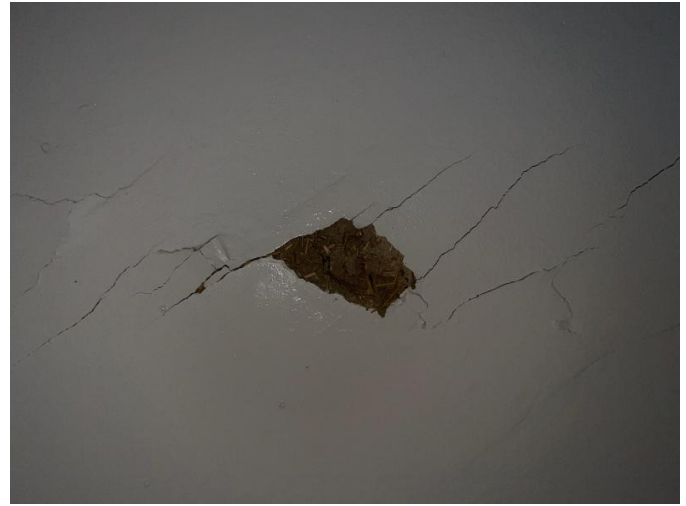
Geen asbest

#	Type	Referentie	Resultaat
5.1	Mengmonster	Staal 1	Geen asbest

Beschrijving	Pleisterwerk muren
Omgeving	Binnen
Primaire drager	Binnenwand
Bindmiddel van materiaal	Gips - kalk

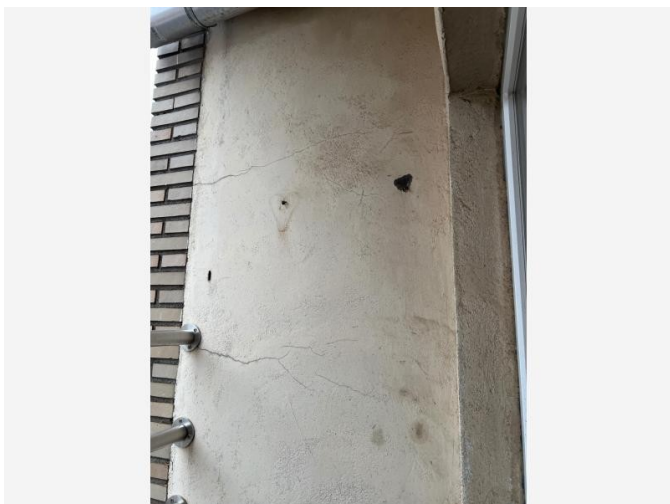
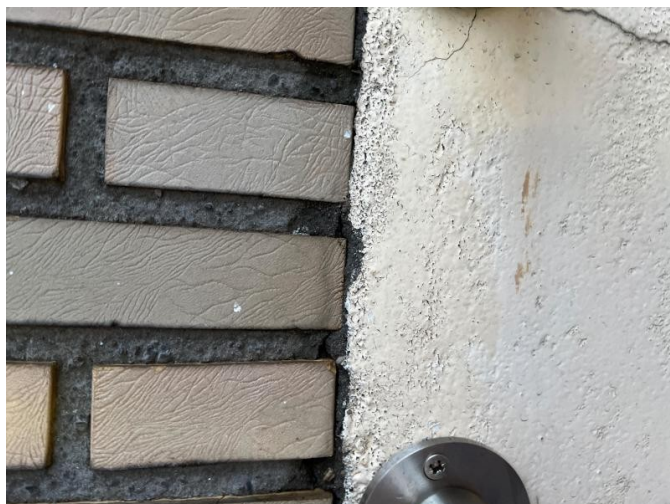
Fiche 6: Crepi buitengevel

Geen asbest

#	Type	Referentie	Resultaat
6.1	Mengmonster	Staal 2	Geen asbest

Beschrijving	Crepi buitengevel
Omgeving	Buiten
Primaire drager	Wand buitenschil
Bindmiddel van materiaal	Gips - kalk
