Asbestinventarisatetest

Pieter Coeckestraat 91, 9300 Aalst

Attestnummer : 20241021-000486.000

Uitgegeven op : 21.10.2024

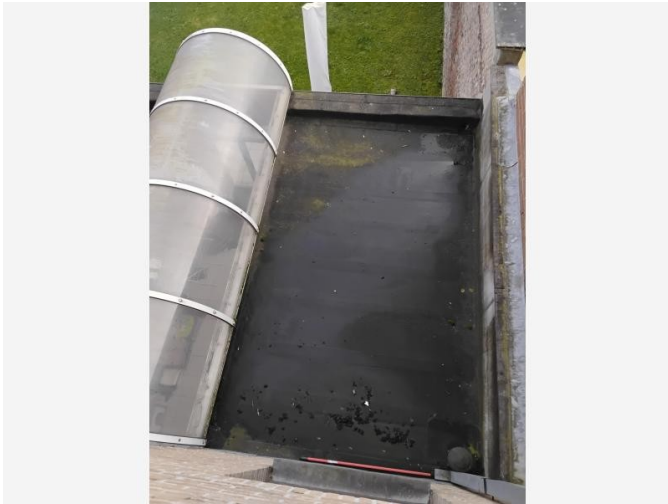
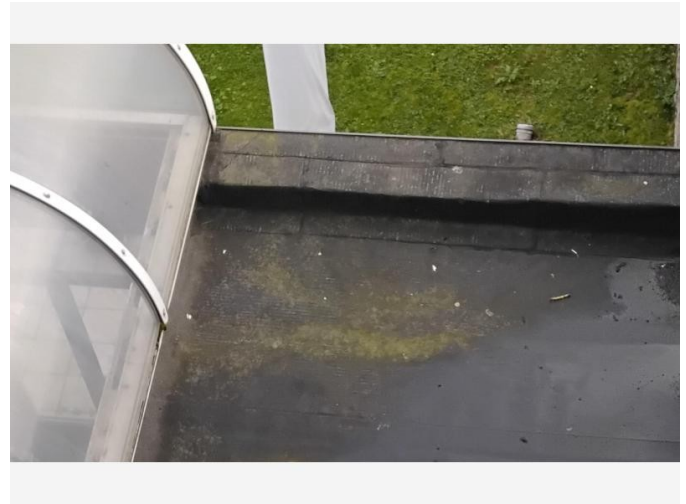
Het asbestmateriaal valt onder de mijlpaal van 2040.

Eindbeoordeling materiaalrisico	Laag materiaalrisico en/of verlaagde kans op vezelvrijgave
---------------------------------	--

Gebondenheid	Categorie 1: hechtgebonden in oorsprong
Asbestsoort (vezeltype)	Crocidoliet aanwezig
Asbestconcentratie	Laag (< 50%)
Afschermingsgraad van het gehele materiaal	Geheel of deels vrij aan de buitenlucht
Toestand van het materiaal	Licht beschadigd, licht verweerd. Intact calciumsilicaatmateriaal of categorie III 'gebondenheid'

Beschrijving	Roofing keuken
Omgeving	Buiten
Primaire drager	Plat dak
Asbestmateriaal	Dak- en gevelbekleding - Roofing
Bindmiddel van asbestmateriaal	Bitumen (roofing, teer, asfalt)
Gebondenheid op basis van bindmiddel	Hecht
Hoeveelheid (oppervlakte - aantal)	• 20,00 m ² - 1 stuk
Totale oppervlakte	20,00 m ²
Eenvoudig bereikbaar	Ja
Bevestigingswijze	• Verlijmd, ingegoten, versmeerd
Identificatiemethode	Vaststelling zonder monstername Motivatie: Groot risico op structurele gevolgschade (lekschade, werking installatie,...)
Destructieve handeling voor identificatie	Nee
Opmerking	Wegens mogelijke lekschade werden hier geen stalen genomen, bij toekomstige werken zijn staalnames aangeraden.

- Zorg voor een veilig beheer. Vermijd het beschadigen van het asbestmateriaal. Controleer de toestand jaarlijks op wijzigingen.

- Eenvoudige handelingen: enkel door erkend asbestverwijderaar
Wegens de wijze waarop deze toepassing bevestigd is raden wij aan deze te laten verwijderen door een erkend asbestverwijderaar.

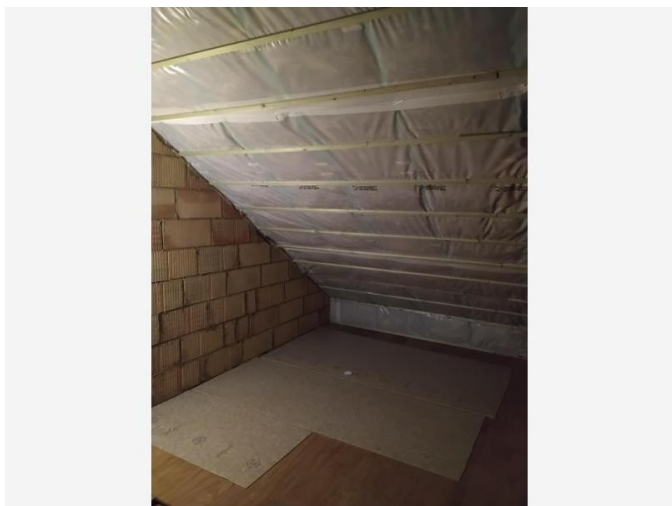
Op zolder werden geen asbestverdachte materialen aangetroffen, het dak is geïsoleerd waardoor en eventueel aanwezig onderdak niet zichtbaar was bij werken dient hier extra onderzoek naar gedaan te worden.

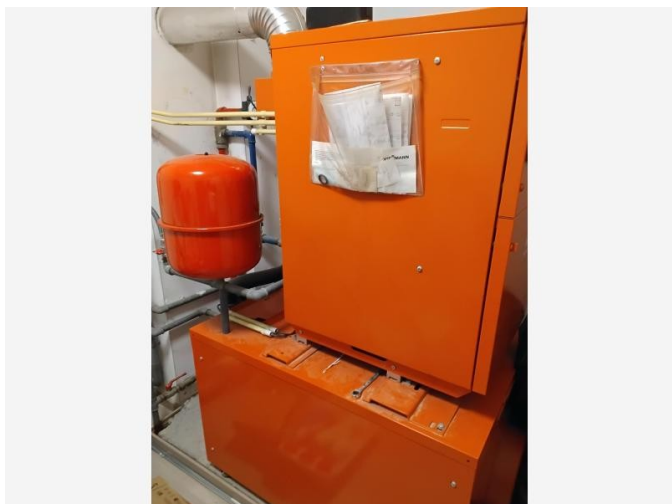
Deze cv ketel stamt uit 1991, deze bevat mogelijks asbesthoudende pakkingen en/of dichtingen.

Identificatiemethode	Redelijk vermoeden
Primaire drager	Ruimteverwarming
(Asbest)materiaal	Pakking, dichting
Bindmiddel	Bitumen (roofing, teer, asfalt)
Gebondenheid bindmiddel	Hecht

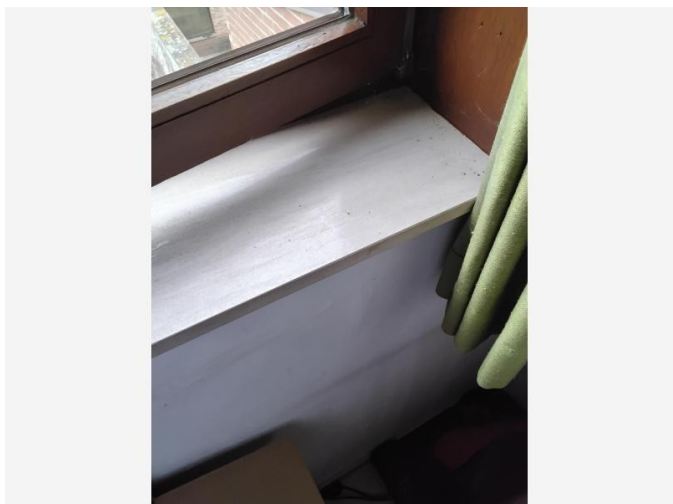
De venstertabletten zijn vervaardigd uit natuursteen dez is niet asbestverdacht.

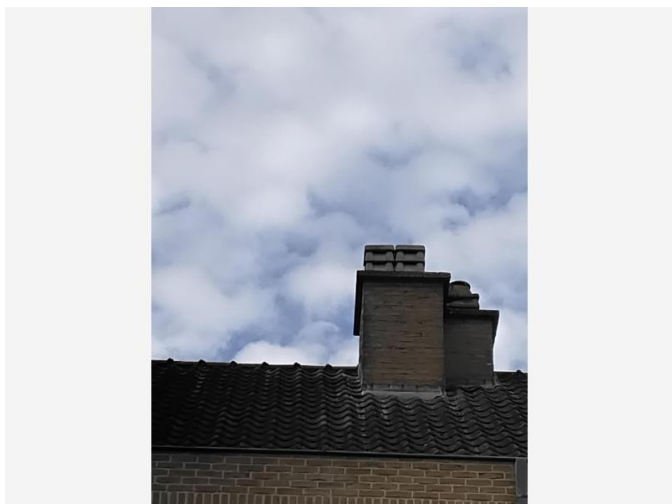
De dekstenen zien er nieuw en recent uit.

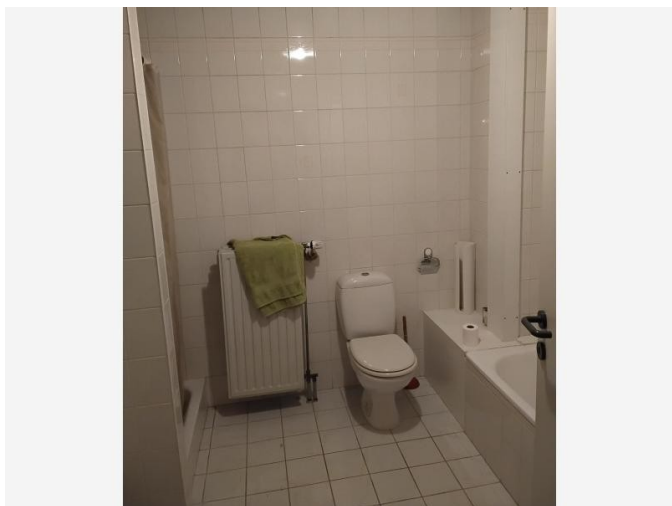
De badkamer is volledig betegeld de motieven en kleuren van de tegels laten vermoeden dat deze vervaardigd zijn uit een niet-asbestverdacht materiaal. Onderliggende lagen kunnen mogelijk nog steeds asbest bevatten.

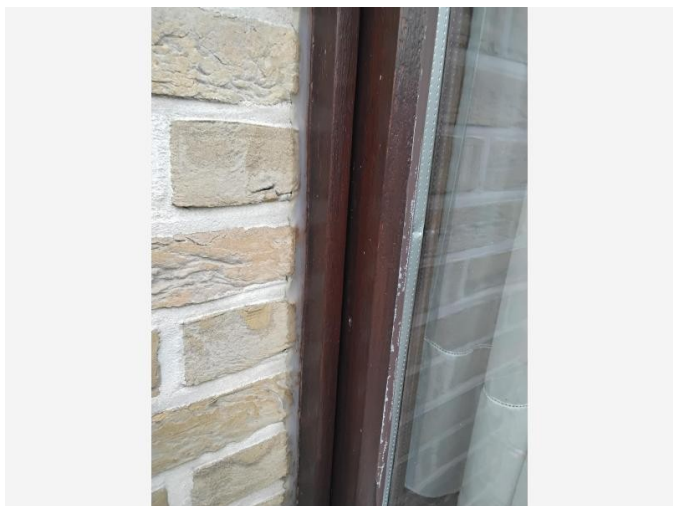
Devoegen van de ramen zijn gedicht met siliconenkit deze is niet-asbesthoudend.

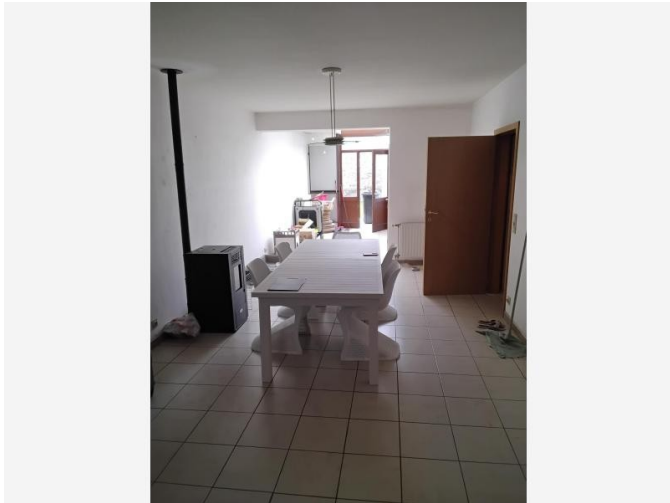
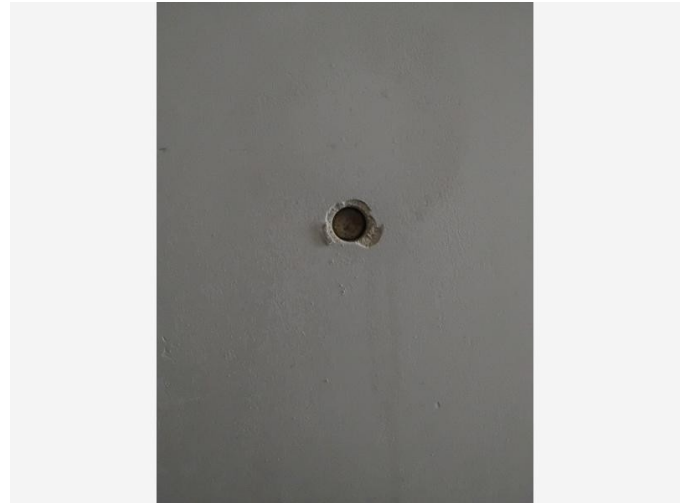
Fiche 8: Pleisterwerk

Geen asbest

#	Type	Referentie	Resultaat
8.1	Mengmonster	Staal 1 pleisterwerk	Geen asbest

Beschrijving	Pleisterwerk
Omgeving	Binnen
Primaire drager	Binnenwand
Bindmiddel van materiaal	Gips - kalk
Gebondenheid op basis van bindmiddel	Niet-hechtgebonden
Hoeveelheid (oppervlakte - dikte - aantal)	• 180,00 m ² - 1,00 cm - 1 stuk
Totaal volume	1,80 m ³
Identificatiemethode	Vaststelling met monsternamen
Destructieve handeling voor identificatie	Nee
Opmerking	Deze hoeveelheid is een ruwe schatting.
