# Asbestinventarisatetest

Onegem 100, 9300 Aalst

Attestnummer : 20260515-000031.000

Uitgegeven op : 15.05.2026

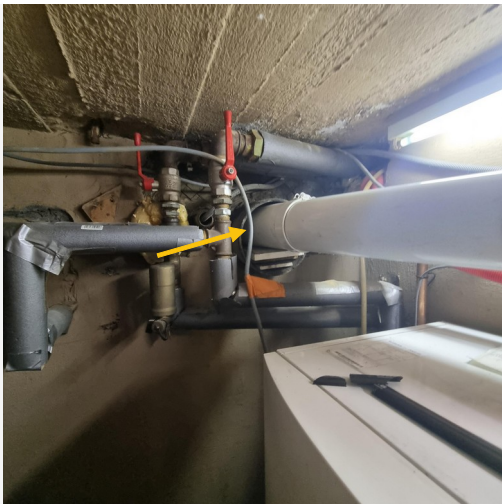
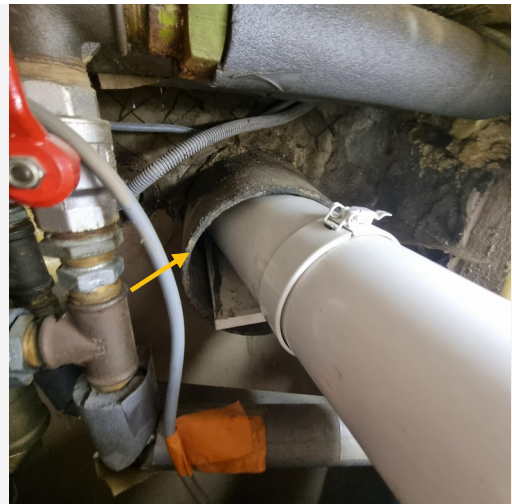
Overzichtsfoto

Detailfoto

| Eindbeoordeling materiaalarisico | Verhoogd materiaalarisico en/of verhoogde kans op vezelvrijgave |

| Asbestsoort (vezeltype) | Crocidoliet aanwezig |
| Asbestconcentratie | Laag (< 50%) |
| Toestand van het materiaal | Licht beschadigd, licht verweerd. Intacte calciumsilicaatplaat of materiaal met categorie 3-gebondenheid |

| Beschrijving | Cementbuis kelder |
| Hoeveelheid (lengte - omtrek - dikte - aantal) | <ul style="list-style-type: none"> <li>• 1,00 m - 45,00 cm - 2,00 cm - 1 stuk</li> </ul> |
| Eenvoudig bereikbaar | <p>Nee</p> <ul style="list-style-type: none"> <li>• Verwijdering tast de bouwkundige integriteit aan.</li> </ul> |
| Identificatiemethode | <p>De asbestdeskundige beoordeelt het materiaal als asbestverdacht en dus asbesthoudend, en dit zonder monstername.</p> <p>Motivatie: De monstername brengt andere schade aan dan schade die inherent is aan de monstername.</p> |

Het asbestmateriaal valt onder de mijlpaal van 2040.

Maatregelen nemen

- Zorg voor een veilig beheer en verwijder dit asbestmateriaal wanneer het bij werken eenvoudig bereikbaar wordt. Controleer de toestand jaarlijks op wijzigingen.

- Eenvoudige handelingen: mag via doe-het-zelf of door werknemer(s) met opleidingsattest eenvoudige handelingen  
Raadpleeg steeds de actuele wetgeving op de website van OVAM ([www.ovam.be/asbest](http://www.ovam.be/asbest)). Onder strikte voorwaarden kan het eventueel toegestaan zijn om bepaalde toepassingen van asbest zelf te verwijderen. Dit geldt enkel voor hechtgebonden asbest in goede staat, in beperkte hoeveelheden en mits naleving van de veiligheidsvoorschriften. Bij twijfel wordt echter sterk aangeraden om een erkende asbestverwijderaar te raadplegen.

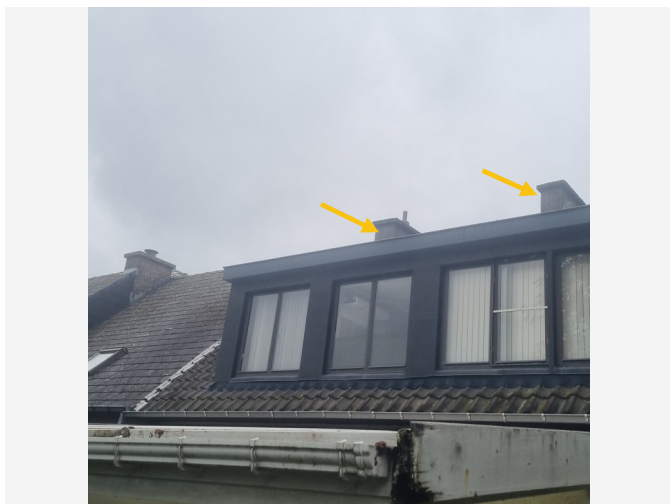
Situeringfoto

**Reden:** Het te onderzoeken materiaal situeert zich hoger dan 3,50 m te rekenen vanaf een veilige ondergrond

**Uitleg van de asbestdeskundige:** Het schoorstenen rookgaskanaal is niet te beoordelen. Het is niet zichtbaar of er een asbestverdacht rookgaskanaal aanwezig is in de schoorstenen. De binnenzijde van de schoorsteen is niet inspecteerbaar. Het is wel zo gezien het bouwjaar van de woning, dat er mogelijk asbestverdachte materialen gebruikt werden in de schoorsteen, met als functie brandwerend. Dit kan bijvoorbeeld gaan over een asbestverdacht rookgaskanaal dat gebruikt werd in de schoorsteen. Wees extra aandachtig bij werken aan de schoorsteen om deze nader te inspecteren op asbestverdachte materialen.

| (Asbest)materiaal | Rookgaskanaal |
| Karakterisatie | Asbest (verdacht) |

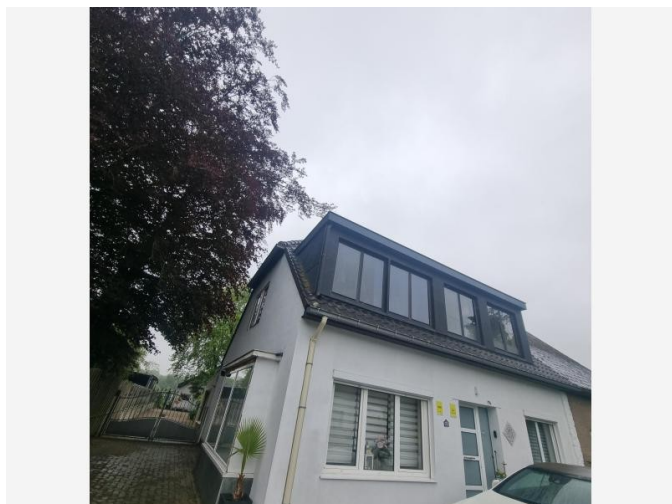
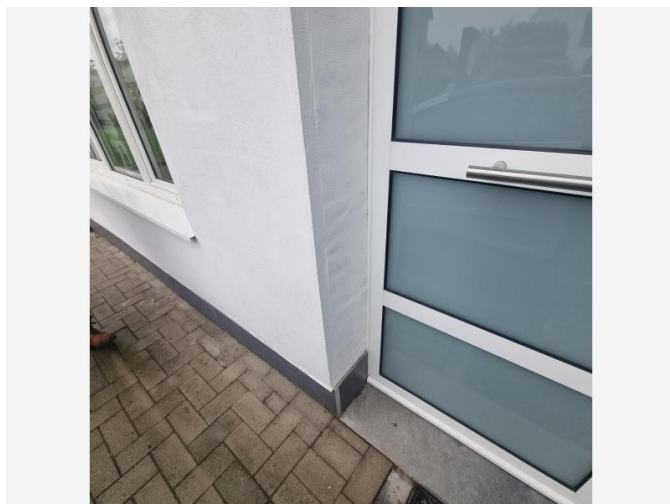
Er is nieuwe crepi aanwezig deze werd aangetoond met een factuur van 2019 die werd geupload bij de bewijsdocumenten. Doordat het materiaal crepi na 2000 werd aangebracht wordt het materiaal niet als asbesthoudend bestempeld.

| (Asbest)materiaal | In-situ afwerkingslagen - Crepi |

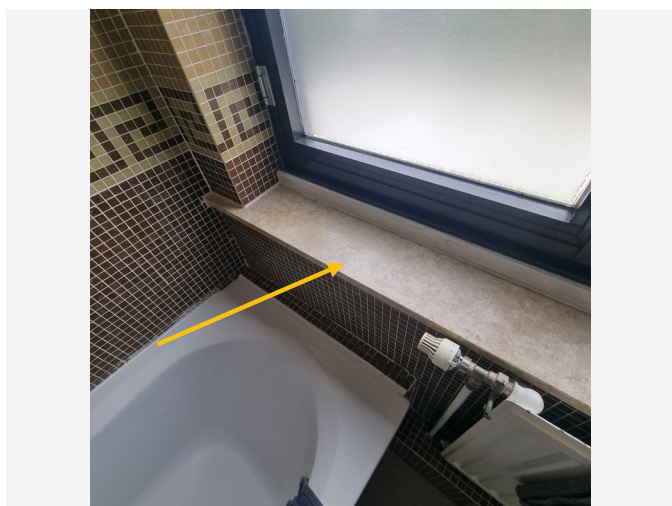
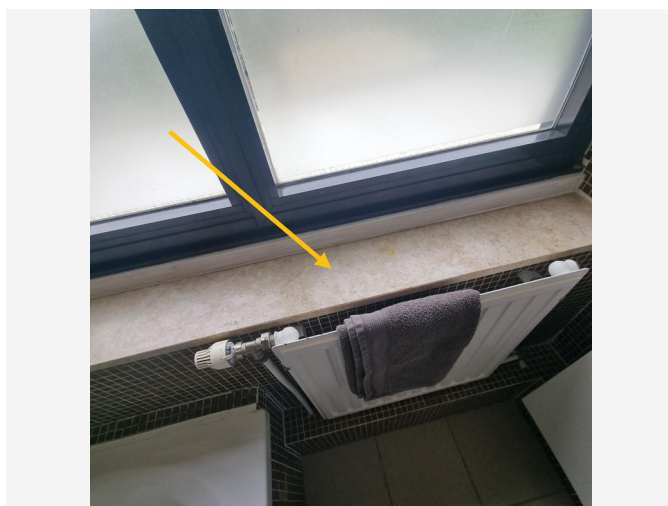
Er zijn geen verdachte vensterbanken aanwezig op het inspectiegebied.

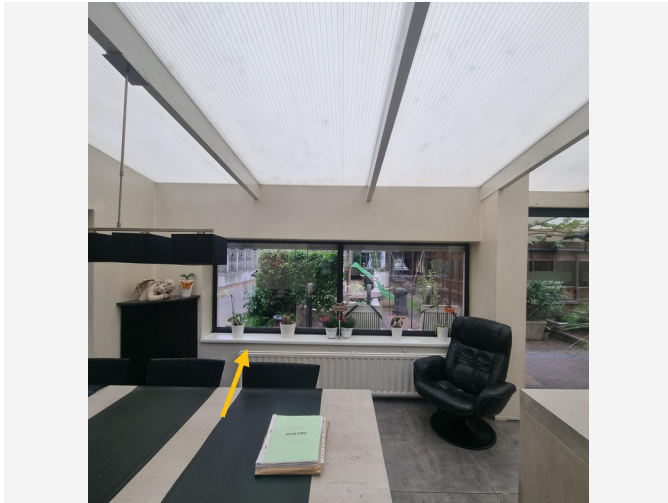
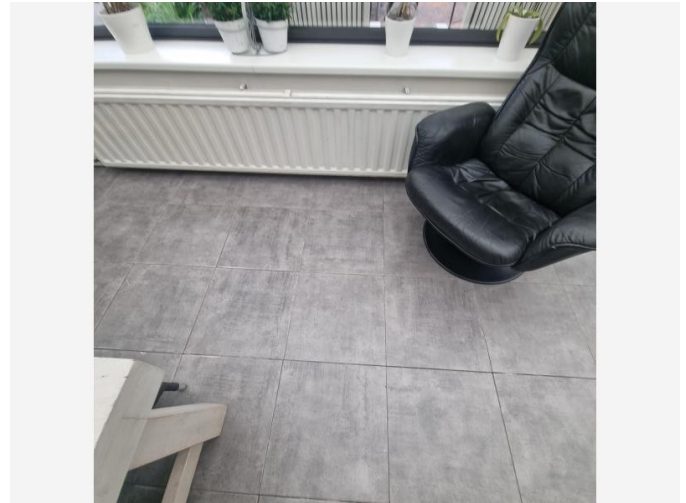
Geen asbest

| # | Type | Referentie | Resultaat |
|---|---|---|---|
| 5.1 | Mengmonster | MM01 | Geen asbest |

| Beschrijving | Pleisterwerk muren - wooneenheid |
| Opmerking | <p>Volgens het inspectieprotocol is een monstername van het pleisterwerk verplicht om dit te identificeren als niet-asbesthoudend.</p> <p>Er was geen pleisterwerk aanwezig in volgende verplicht te bemonsteren ruimtes: .....</p> <p>- de stookplaats</p> <p>De vermelde oppervlaktes en volumes betreffen een beredeneerde schatting. Er worden geen rechten verleend aan deze oppervlaktes/volumes. De dikte is een schatting die voorkomt uit de monsterplaatsen en is daarom niet altijd representatief.</p> |

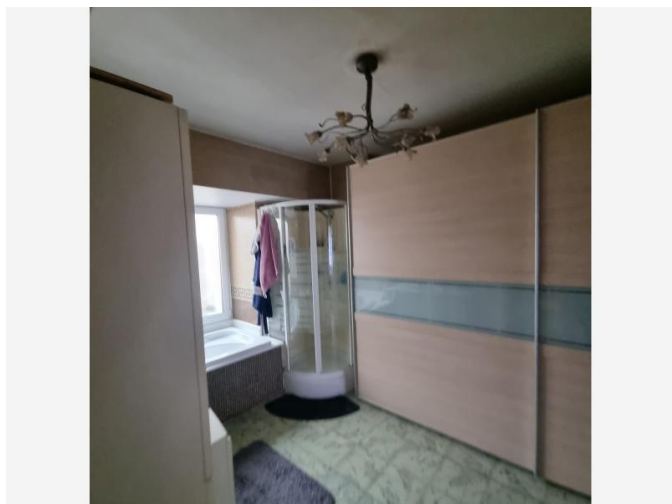
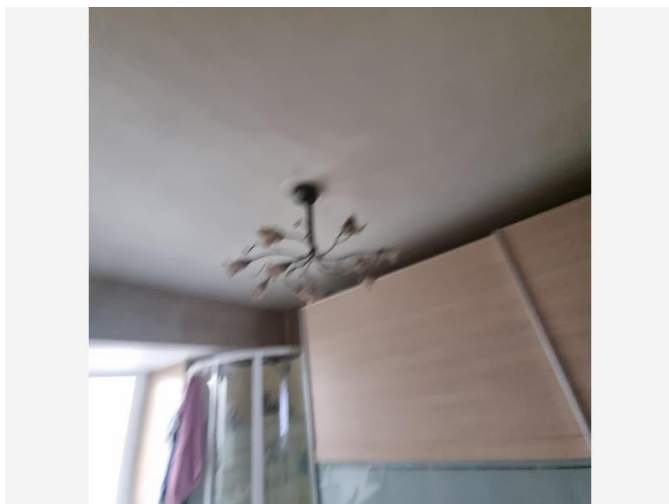
Geen asbest

| # | Type | Referentie | Resultaat |
|---|---|---|---|
| 6.1 | Mengmonster | MM02 | Geen asbest |

| Beschrijving | Pleisterwerk plafond - wooneenheid |
| Opmerking | <p>Volgens het inspectieprotocol is een monstername van het pleisterwerk verplicht om dit te identificeren als niet-asbesthoudend.</p> <p>Er was geen pleisterwerk aanwezig in volgende verplicht te bemonsteren ruimtes:</p> <ul style="list-style-type: none"><li>- trapehal</li><li>- stooklokaal</li></ul> <p>De vermelde oppervlaktes en volumes betreffen een beredeneerde schatting. Er worden geen rechten verleend aan deze oppervlaktes/volumes. De dikte is een schatting die voorkomt uit de monsterplaatsen en is daarom niet altijd representatief.</p> |

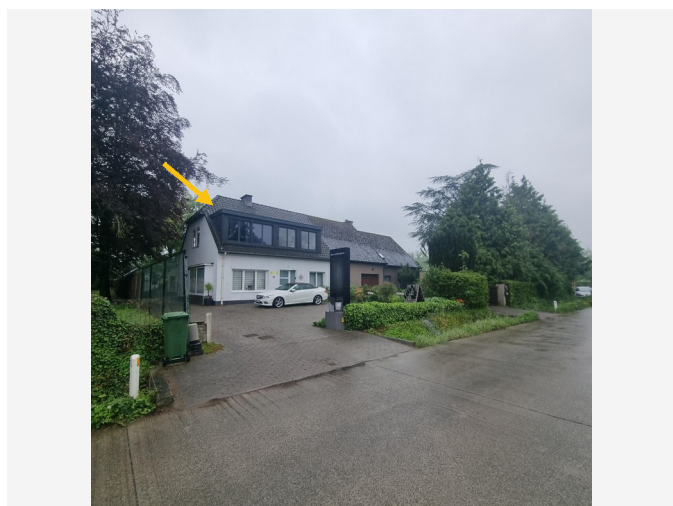
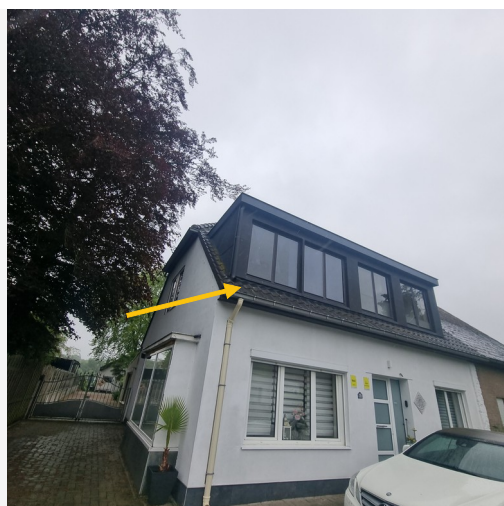
### Fiche 7: Dakbedekking dakpannen - woning

| Beschrijving | Notitie | Terug te vinden op plannen |
|---|---|---|
| Fiche 7: Dakbedekking dakpannen - woning | Op het hellend dak van de woning zijn er dakpannen aanwezig. Deze dakpannen zijn niet verdacht. | - |

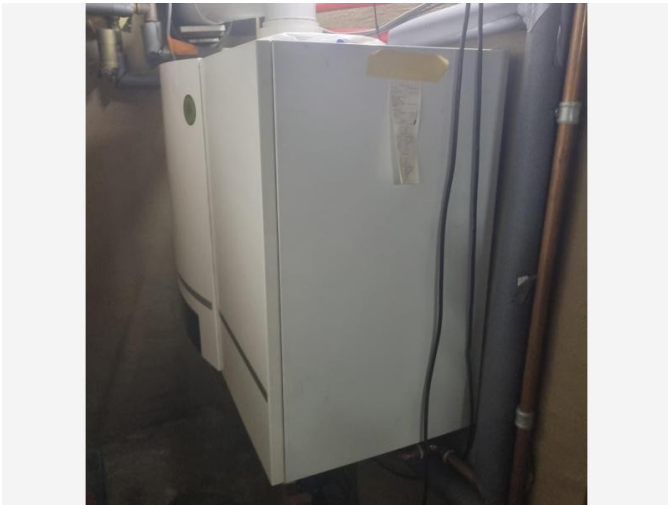
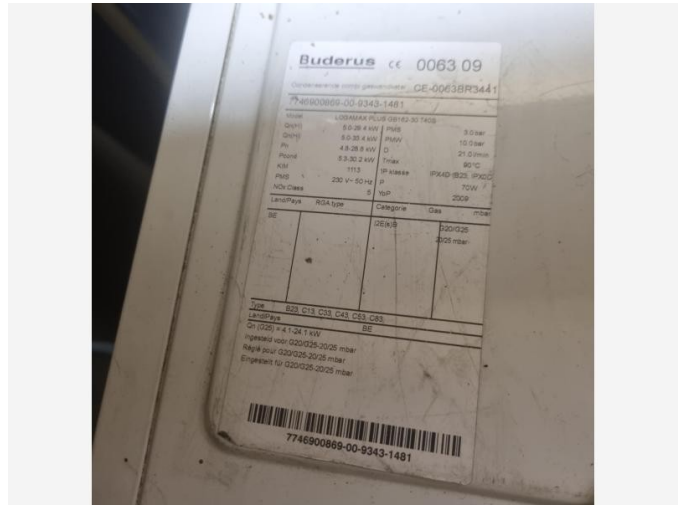
## Fiche 8: Nieuwe CV-ketel - geen risicobouwjaar - geen verdachte materialen

| Beschrijving | Notitie | Terug te vinden op plannen |
|---|---|---|
| Fiche 8: Nieuwe CV-ketel - geen risicobouwjaar - geen verdachte materialen | Bij de cv ketel zijn er geen verdachte materialen aanwezig, de ketel dateert van na 2001 en behoort niet tot de risicobouwjaar. | - |

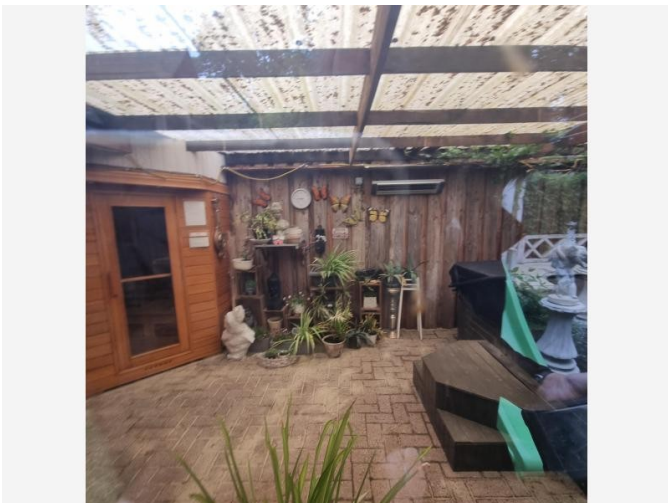
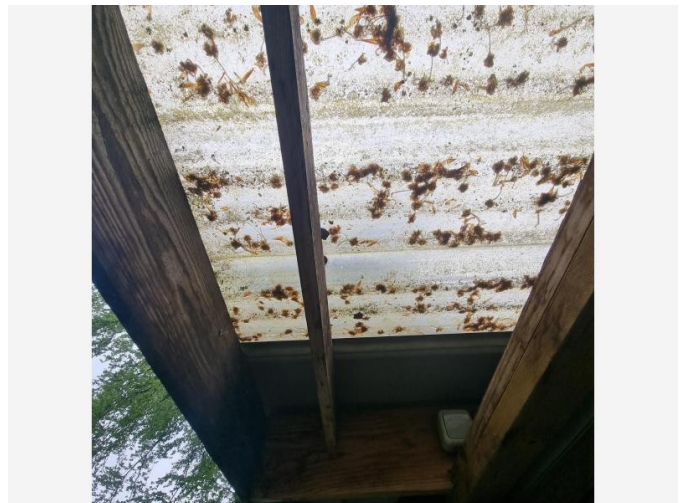
## Fiche 9: Plexigolfplaten Bijgebouw

| Beschrijving | Notitie | Terug te vinden op plannen |
|---|---|---|
| Fiche 9: Plexigolfplaten Bijgebouw | Er zijn plexigolfplaten aanwezig op het gebouw. Deze platen zijn niet verdacht. | Plan 2.1: Berging plan |

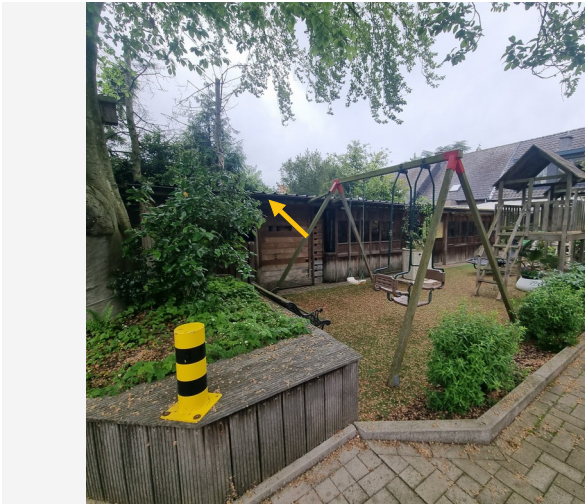
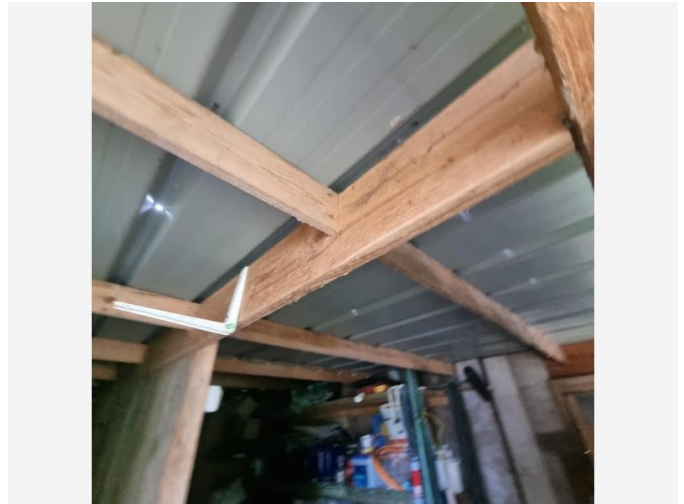
## Fiche 10: Metalen platen dakbedekking bijgebouw

| Beschrijving | Notitie | Terug te vinden op plannen |
|---|---|---|
| Fiche 10: Metalen platen dakbedekking bijgebouw | Op het gebouw zijn er metalen platen aanwezig. Deze materialen zijn niet verdacht. | Plan 2.1: Berging plan |

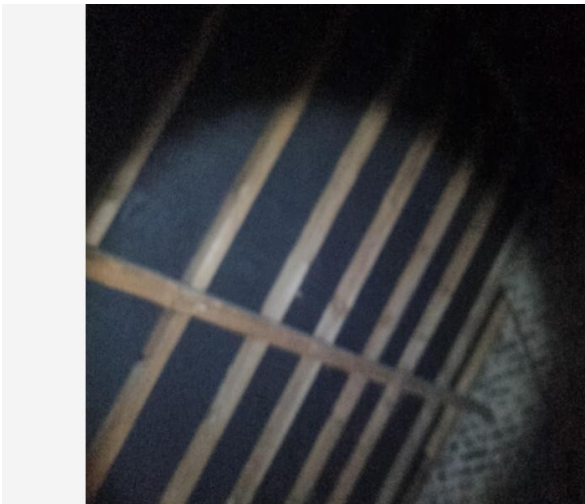
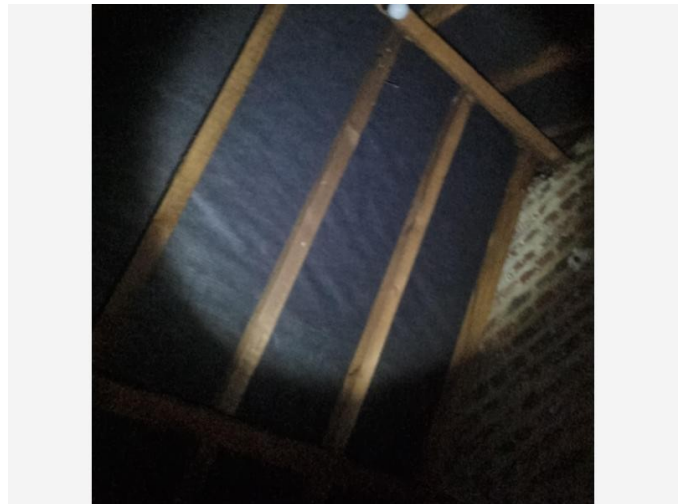
## Fiche 11: Hellend dak woning onderdak is doek

| Beschrijving | Notitie | Terug te vinden op plannen |
|---|---|---|
| Fiche 11: Hellend dak woning onderdak is doek | Er is een doek aanwezig. Dit is geen verdacht materiaal. | Plan 1.5: Grondplan dak |

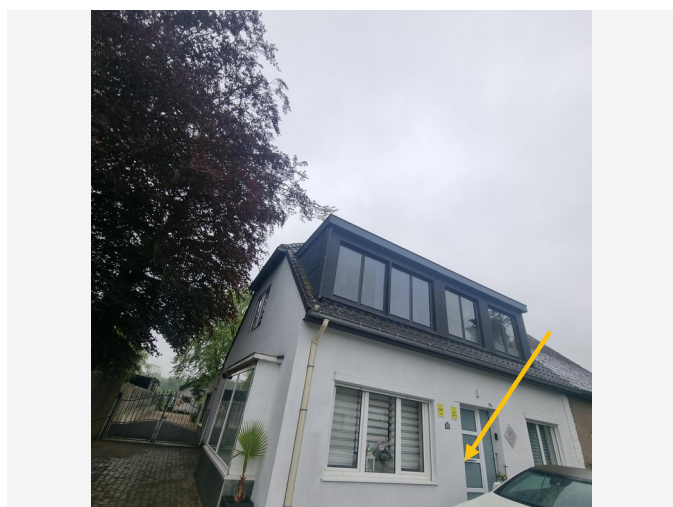
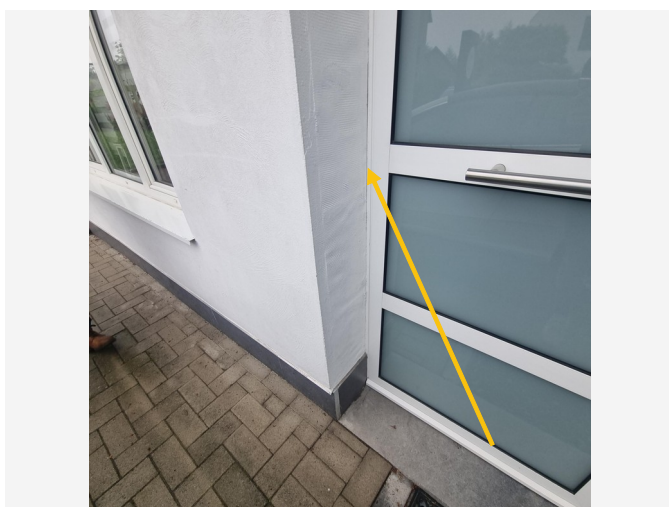
## Fiche 12: Geen afdichtingsmateriaal (mastiek, kit,...) aan schrijnwerk

| Beschrijving | Notitie | Terug te vinden op plannen |
|---|---|---|
| Fiche 12: Geen afdichtingsmateriaal (mastiek, kit,...) aan schrijnwerk | Er is geen afdichtingsmateriaal aanwezig tussen het buitenschrijnwerk en het gevelmetselwerk op het inspectiegebied. Dit was van toepassing voor alle deuren, vensters, poorten, ... op het inspectiegebied. | - |
