Asbestinventarisatetest

Heirbaan 33, 2070 Zwijndrecht

Attestnummer : 20240223-000004.000

Uitgegeven op : 23.02.2024

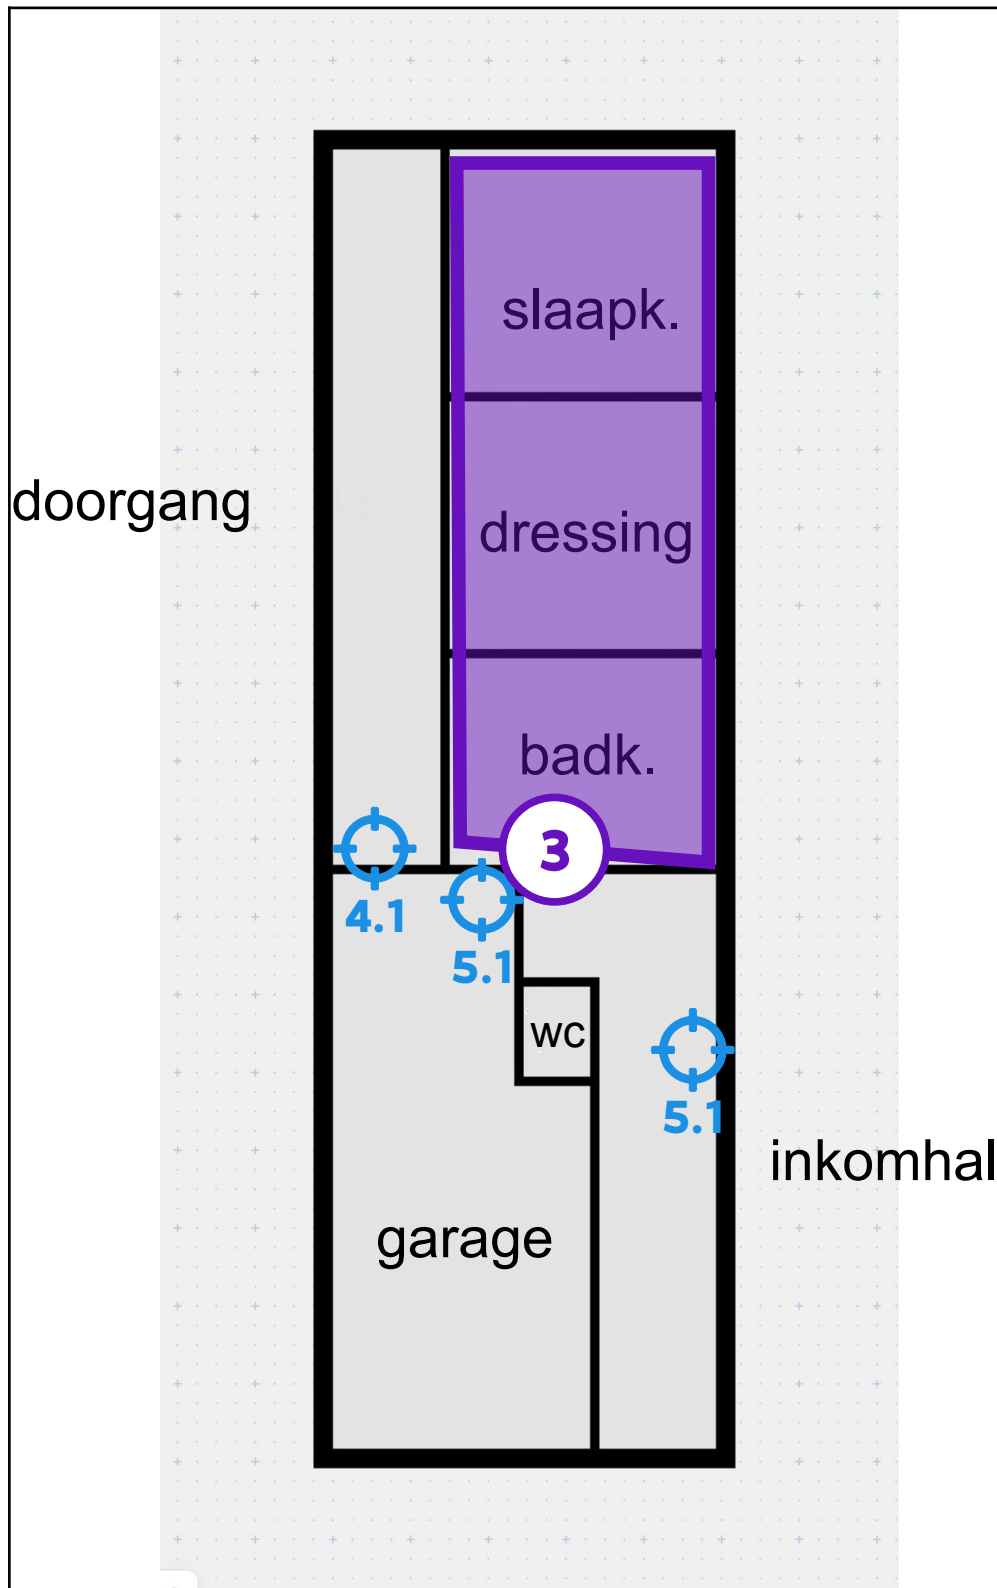
Plan 1.1: Gelijkvloers (+0)

3. Vals plafond in gyproc	Advies	-
4. Pleisterwerk plafond	Geen asbest	-
4.1 Code: 2024005-02 PW plafond	Mengmonster	-
5. Pleisterwerk muren	Geen asbest	-
5.1 Code: 2024005-01	Mengmonster	-

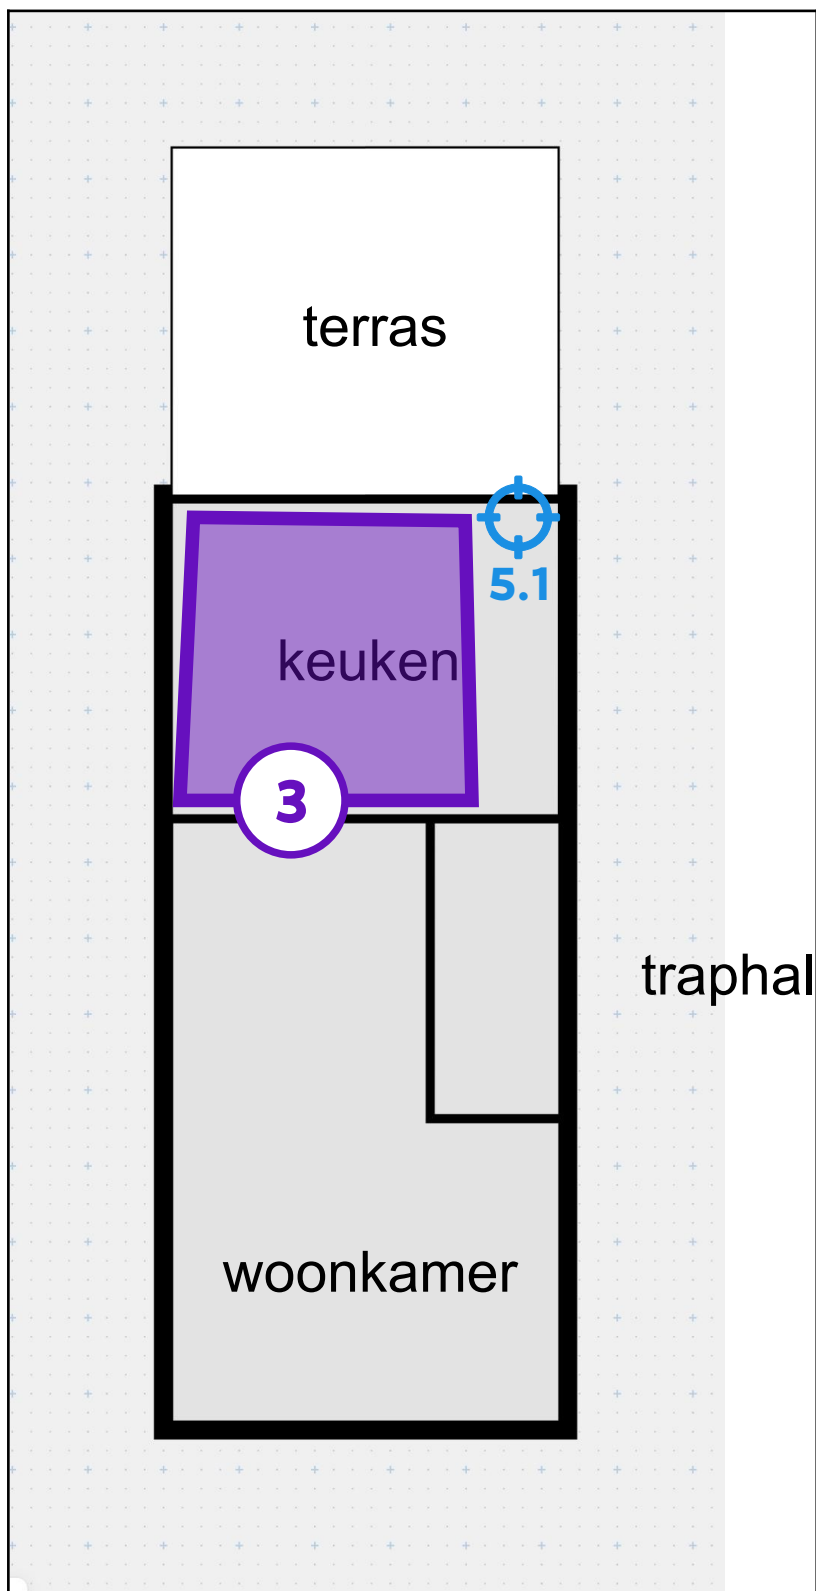
Plan 1.2: Verdieping (+1)

3. Vals plafond in gyproc	Advies	-
5. Pleisterwerk muren	Geen asbest	-
5.1 Code: 2024005-01	Mengmonster	-

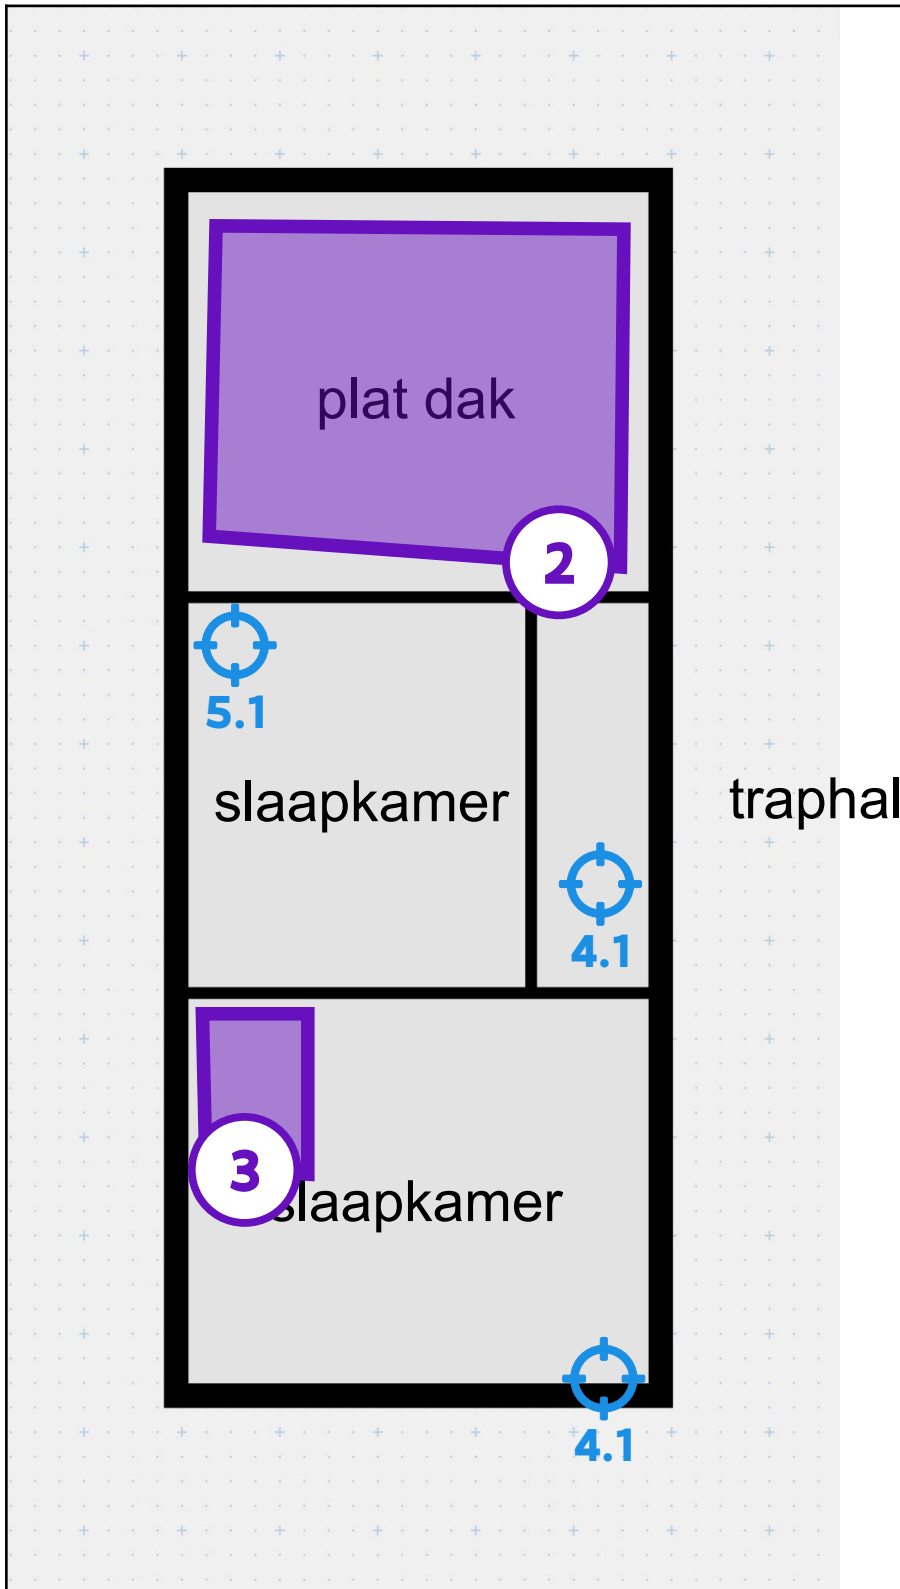
Plan 1.3: Verdieping (+2)

2. Roofing op plat dak	Advies	-
3. Vals plafond in gyproc	Advies	-
4. Pleisterwerk plafond	Geen asbest	-
4.1 Code: 2024005-02 PW plafond	Mengmonster	-
5. Pleisterwerk muren	Geen asbest	-
5.1 Code: 2024005-01	Mengmonster	-

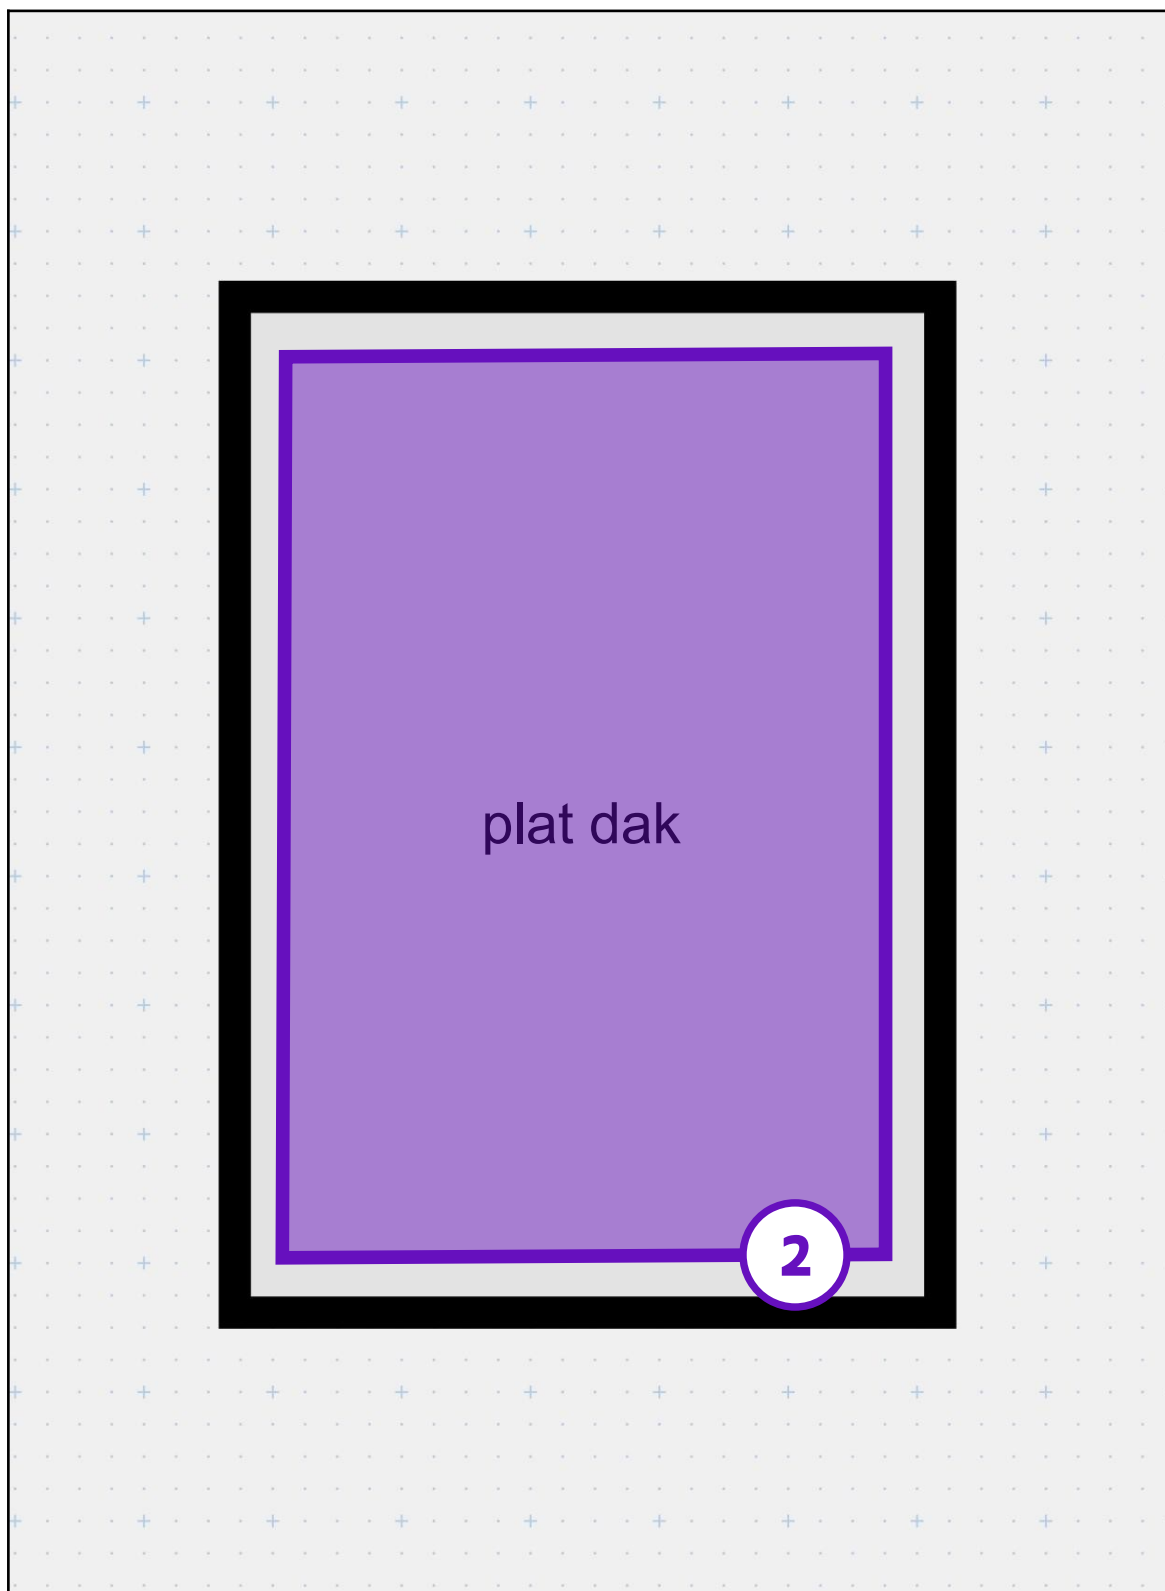
Plan 1.4: Dak

2. Roofing op plat dak	Advies	-
------------------------	--------	---

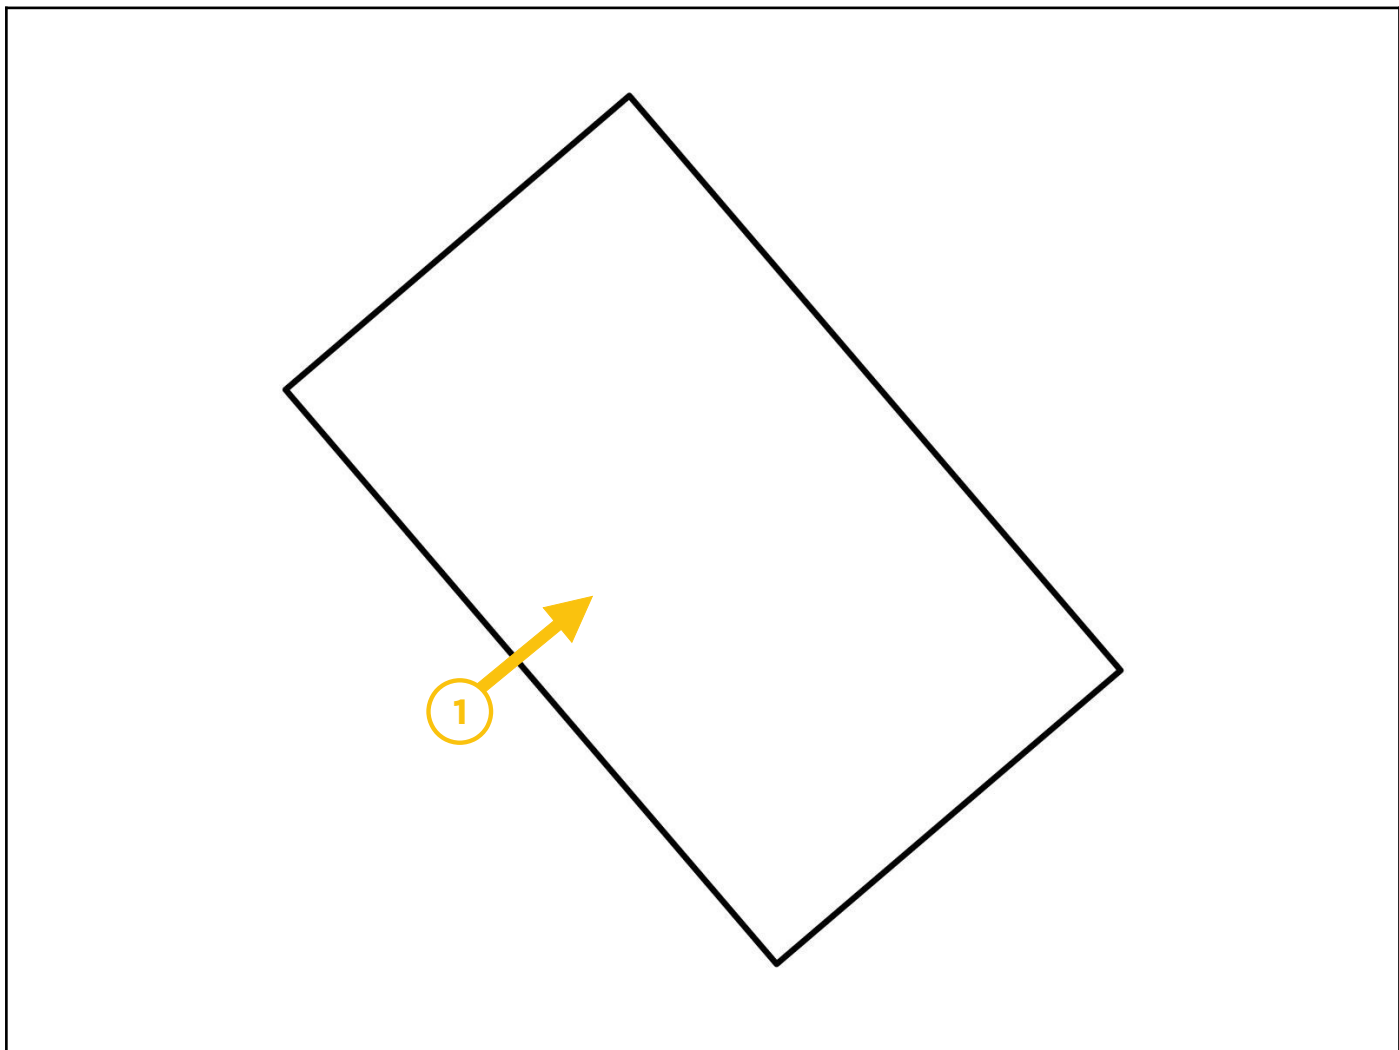
Plan 2.1: Bijgebouw plan

Beschrijving	Type	Actie
1. Tuinhuis	Uitsluiting	-

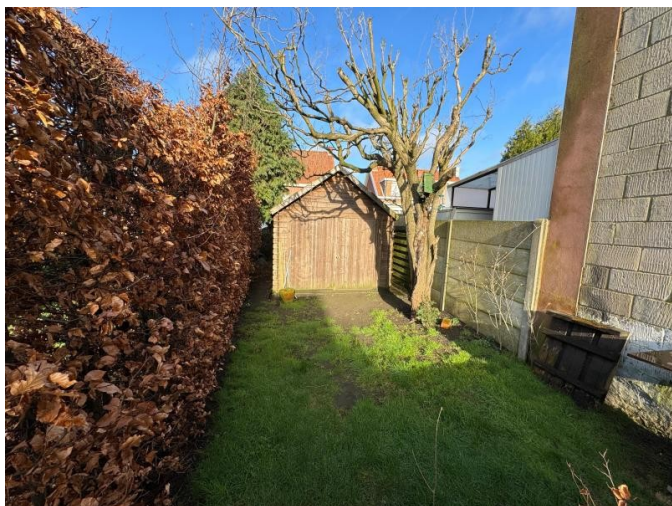
Situeringfoto

Uitgesloten van inspectie

Bouwjaar: 2014

Constructies gebouwd vanaf 2001 moeten niet onderzocht worden

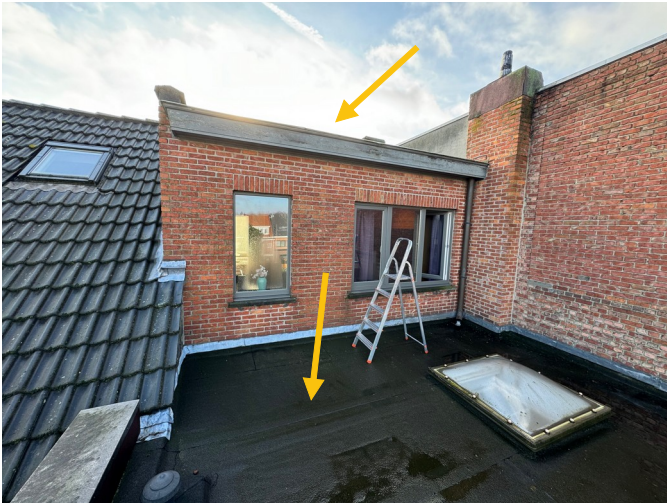
Vrije foto

Plat dak werd in 2014 gerenoveerd met nieuwe roofing. Oudere onderliggende roofinglagen kunnen mogelijk nog asbest bevatten.

Identificatiemethode	Bewijsdocument
Primaire drager	Plat dak
(Asbest)materiaal	Dak- en gevelbekleding - Roofing
Bindmiddel	Bitumen (roofing, teer, asfalt)
Gebondenheid bindmiddel	Hecht

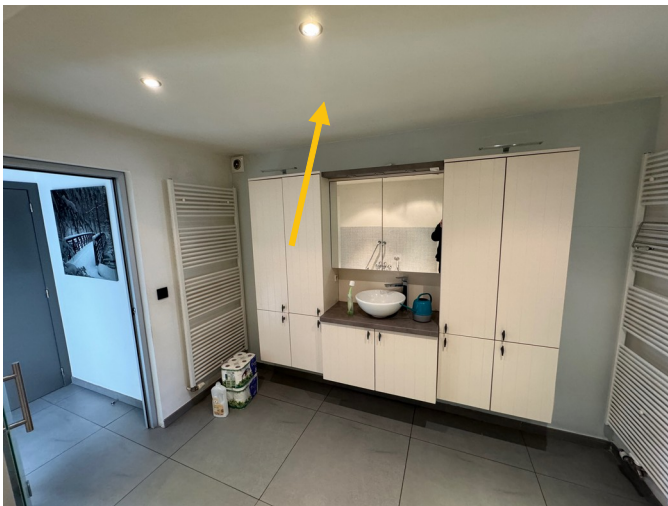
Vrije foto

Vals plafond in gyproc is niet-asbesthoudend.

Identificatiemethode	Vaststelling & expertise (niet-asbestverdacht)
----------------------	--

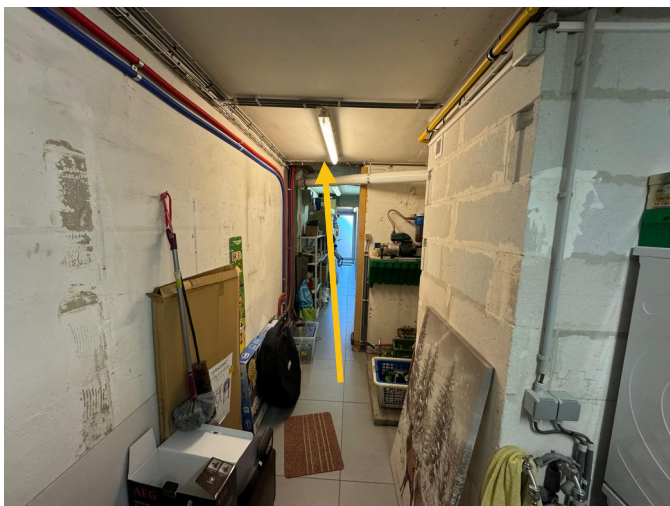
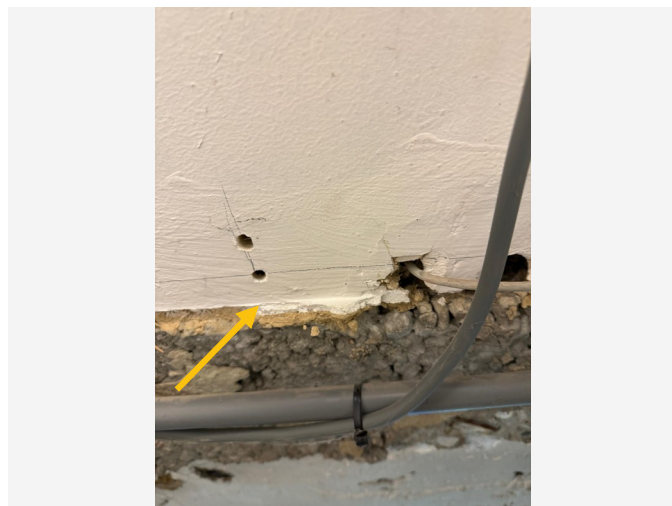
Fiche 4: Pleisterwerk plafond

Geen asbest

#	Type	Referentie	Resultaat
4.1	Mengmonster	2024005-02 PW plafond	Geen asbest

Bindmiddel van materiaal	Gips + leem
Gebondenheid op basis van bindmiddel	Niet-hechtgebonden
Hoeveelheid (gewicht - aantal)	• 200,00 kg - 1 stuk
Totaal gewicht	200,00 kg
Identificatiemethode	Vaststelling met monstername
Destructieve handeling voor identificatie	Nee
Opmerking	GEEN ASBEST!

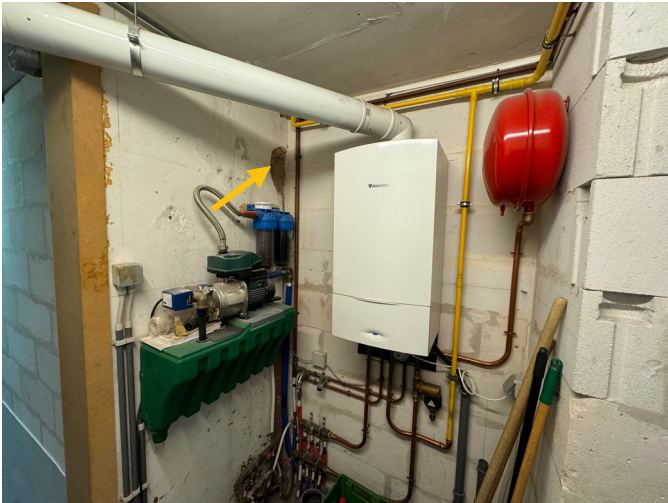
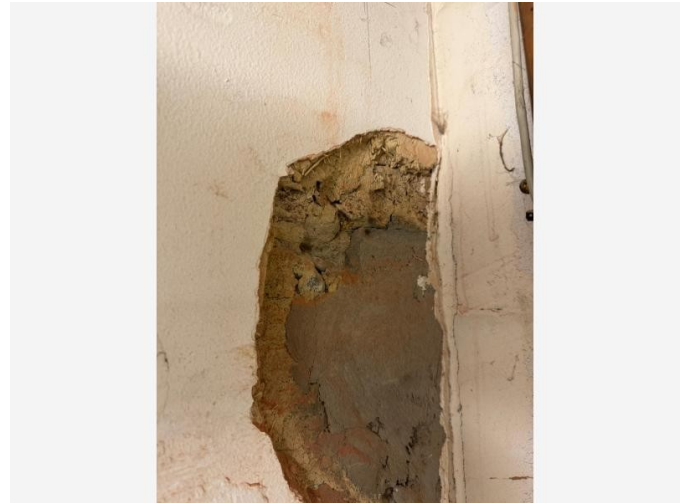
Fiche 5: Pleisterwerk muren

Geen asbest

#	Type	Referentie	Resultaat
5.1	Mengmonster	2024005-01	Geen asbest

Bindmiddel van materiaal	Gips + Leem
Gebondenheid op basis van bindmiddel	Niet-hechtgebonden
Hoeveelheid (gewicht - aantal)	• 300,00 kg - 1 stuk
Totaal gewicht	300,00 kg
Identificatiemethode	Vaststelling met monstername
Destructieve handeling voor identificatie	Nee
Opmerking	GEEN ASBEST!
