Asbestinventarisatetest

Beverlosesteenweg 311, 3583 Beringen

Attestnummer : 20241211-000429.000

Niet-asbestveilig

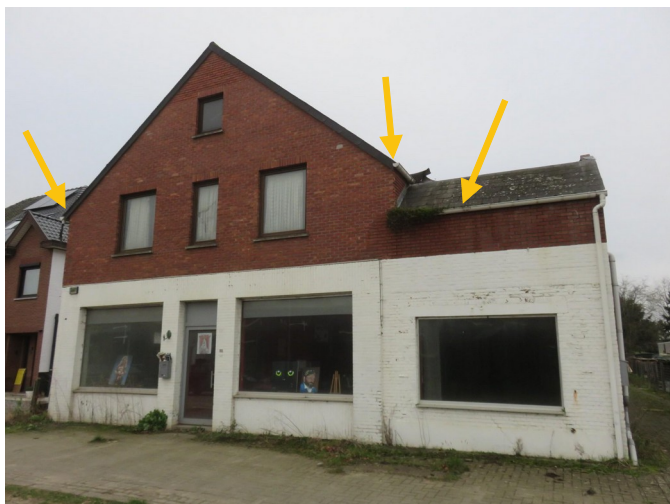
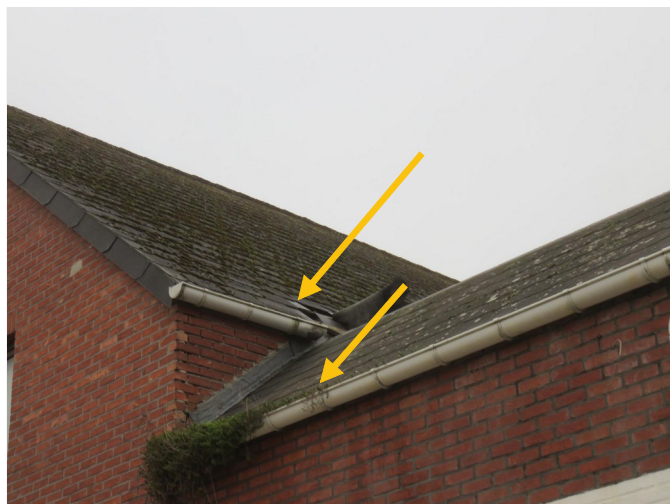
Het asbestmateriaal valt onder de mijlpaal van 2040.

Beschrijving	Slib dakgoot
Type afvalstof	Betreft resten (contaminatie) van verwerking of beschadiging
Type resten (contaminatie)	<ul style="list-style-type: none">Stof, deeltjes < 4 mm, flinters, gruis (vermengd in materiaal)
Besmette materialen	<ul style="list-style-type: none">Sediment (dakgoot, afvoerbuys, regenwaterput, ...)
Bron van de resten	Dak woning
Omgeving	Buiten
Primaire drager	Schuin dak
Gebondenheid resten	Niet hecht
Hoeveelheid (gewicht - aantal)	<ul style="list-style-type: none">10,00 kg - 1 stuk
Totaal gewicht	10,00 kg
Eenvoudig bereikbaar	Ja
Identificatiemethode	Vaststelling zonder monsternamen
Opmerking	(aangegeven hoeveelheid is indicatief)

- Verwijder het asbestafval.

- Eenvoudige handelingen: mag via doe-het-zelf of door werknemer(s) met opleidingsattest eenvoudige handelingen
Het slib dient als asbestmateriaal beschouwd te worden!
Hierbij dient men rekening te houden met de volgende stappen:
Gebruik maken van de correcte pbm's.
Materiaal voldoende bevochtigen/fixeren.
Niet beschadigen bij verwijdering.
Geen derden aanwezig tijdens de werkzaamheden.
Toepassing dient dubbelverpakt afgevoerd te worden.

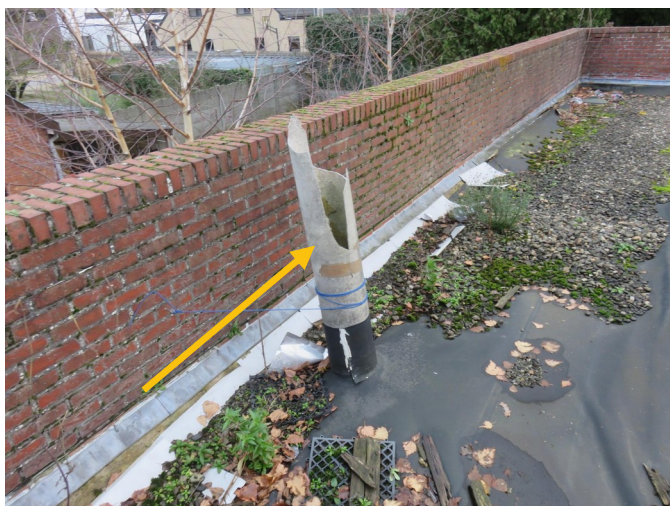
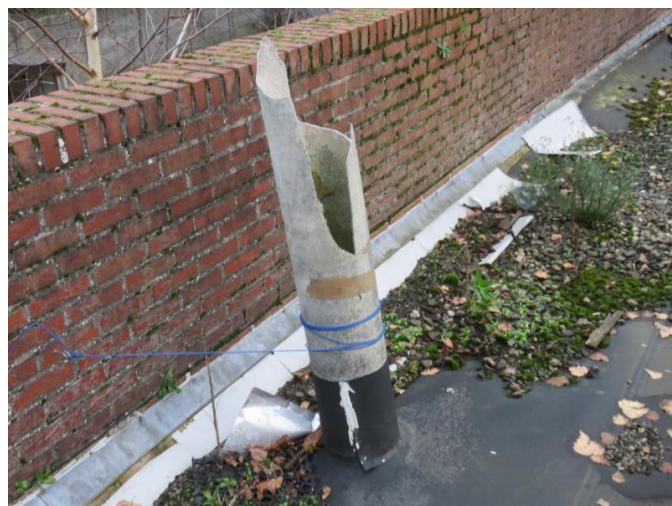
Eindbeoordeling materiaalarisico	Hoog materiaalarisico en/of hoge kans op vezelvrijgave
----------------------------------	--

Gebondenheid	Categorie 1: hechtgebonden in oorsprong
Asbestsoort (vezeltype)	Crocidoliet aanwezig
Asbestconcentratie	Laag (< 50%)
Afschermingsgraad van het gehele materiaal	Geheel of deels vrij aan de buitenlucht
Toestand van het materiaal	Zwaar beschadigd, zwaar verweerd

Beschrijving	Schoorsteenbuis
Omgeving	Buiten
Primaire drager	Schuin dak
Asbestmateriaal	Rookgaskanaal
Bindmiddel van asbestmateriaal	Cement
Gebondenheid op basis van bindmiddel	Hecht
Hoeveelheid (lengte - omtrek - dikte - aantal)	<ul style="list-style-type: none">• 1,00 m - 80,00 cm - 1,00 cm - 1 stuk
Totaal volume	0,008 m ³
Eenvoudig bereikbaar	Ja
Bevestigingswijze	<ul style="list-style-type: none">• Geklemd• Verlijmd, ingegoten, versmeerd
Identificatiemethode	Vaststelling zonder monstername
Destructieve handeling voor identificatie	Nee
Opmerking	(aangegeven hoeveelheid is indicatief)

- Verwijder dit asbestmateriaal zo snel mogelijk. Volg de toestand goed op.

- Eenvoudige handelingen: mag via doe-het-zelf of door werknemer(s) met opleidingsattest eenvoudige handelingen
Deze methodiek van verwijdering geldt ENKEL indien het asbestmateriaal te verwijderen is zonder te breken!
Hierbij dient men rekening te houden met de volgende stappen:
Gebruik maken van de correcte pbm's.
Materiaal voldoende bevochtigen/fixeren.
Niet beschadigen bij verwijdering.
Geen derden aanwezig tijdens de werkzaamheden.
Toepassing dient dubbelverpakt afgevoerd te worden.

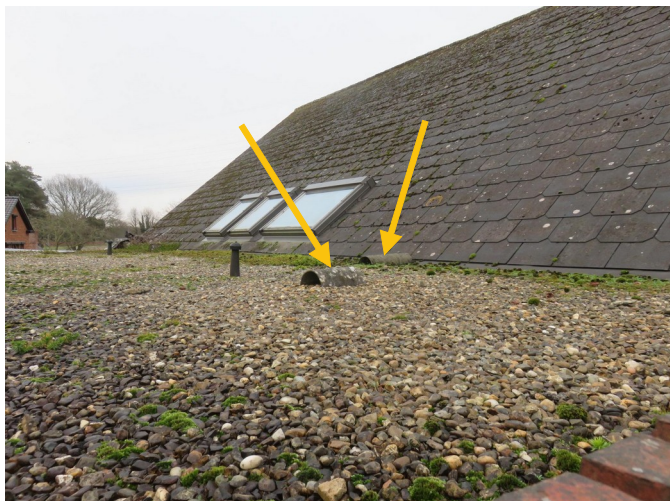
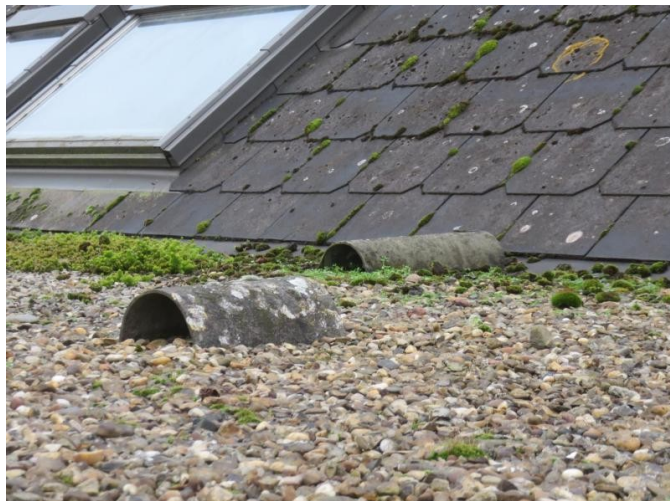
Fiche 3: Restanten kapotte nok - Plat dak magazijn

Beschrijving	Restanten kapotte nok - Plat dak magazijn
Type afvalstof	Betreft resten (contaminatie) van verwerking of beschadiging
Type resten (contaminatie)	<ul style="list-style-type: none">Stukken, fragmenten (los, opliggend)Stukken, fragmenten (vermengd in materiaal)
Besmette materialen	<ul style="list-style-type: none">Geen (er is geen vermenging met ander materiaal)
Bron van de resten	Nok dak
Omgeving	Binnen
Primaire drager	Schuin dak
Gebondenheid resten	Hecht
Hoeveelheid (gewicht - aantal)	<ul style="list-style-type: none">3,00 kg - 1 stuk
Totaal gewicht	3,00 kg
Eenvoudig bereikbaar	Ja
Identificatiemethode	Vaststelling zonder monstername
Opmerking	op het platte dak magazijn liggen een aantal losse nokstukken (beperkt)

- Verwijder het asbestafval.

- Eenvoudige handelingen: mag via doe-het-zelf of door werknemer(s) met opleidingsattest eenvoudige handelingen
Hierbij dient men rekening te houden met de volgende stappen:
 - Gebruik maken van de correcte pbm's.
 - Materiaal voldoende bevochtigen/fixeren.
 - Niet beschadigen bij verwijdering.
 - Geen derden aanwezig tijdens de werkzaamheden.
 - Toepassing dient dubbelverpakt afgevoerd te worden.

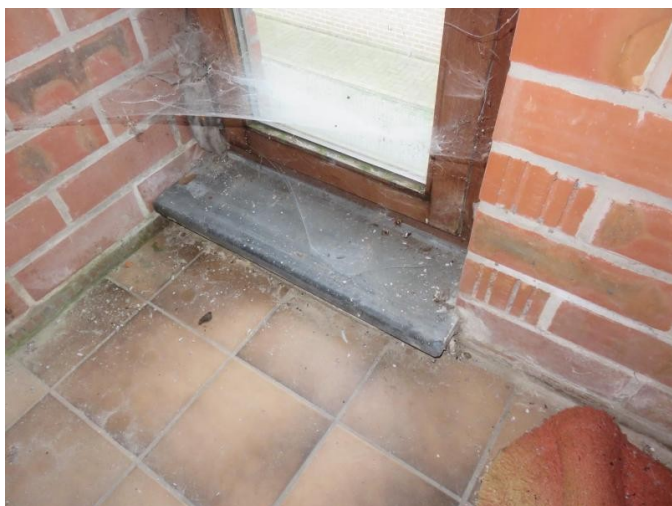
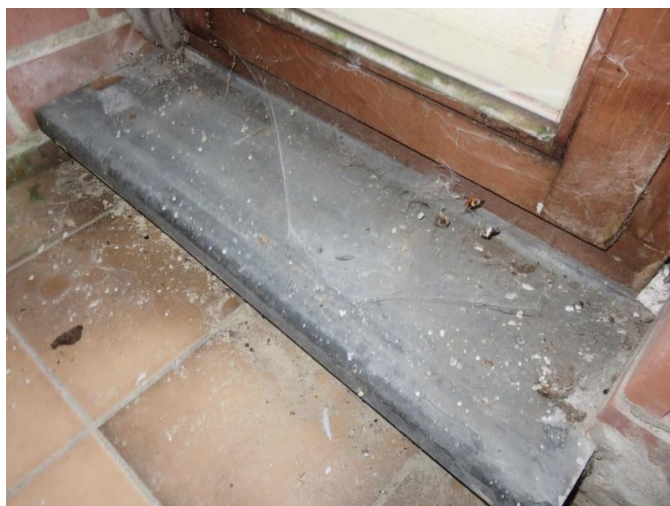
Eindbeoordeling materiaalrisico	Verhoogd materiaalrisico en/of verhoogde kans op vezelvrijgave
---------------------------------	--

Gebondenheid	Categorie 1: hechtgebonden in oorsprong
Asbestsoort (vezeltype)	Crocidoliet aanwezig
Asbestconcentratie	Laag (< 50%)
Afschermingsgraad van het gehele materiaal	Geheel of deels (ook) vrij aan de binnenlucht
Toestand van het materiaal	Licht beschadigd, licht verweerd. Intact calciumsilicaatmateriaal of categorie III 'gebondenheid'

Beschrijving	Vensterbanken (dik) - Binnen
Omgeving	Binnen
Primaire drager	Wandopening verticaal (raam, deur, ...)
Asbestmateriaal	Deksteen, muurkap - Vol
Bindmiddel van asbestmateriaal	Cement
Gebondenheid op basis van bindmiddel	Hecht
Hoeveelheid (oppervlakte - dikte - aantal)	<ul style="list-style-type: none">• 0,19 m² - 4,00 cm - 1 stuk• 0,30 m² - 4,00 cm - 1 stuk• 0,20 m² - 4,00 cm - 1 stuk• 0,23 m² - 4,00 cm - 1 stuk• 0,37 m² - 4,00 cm - 1 stuk
Totaal volume	0,052 m ³
Eenvoudig bereikbaar	Ja
Bevestigingswijze	<ul style="list-style-type: none">• Geklemd• Verlijmd, ingegoten, versmeerd
Identificatiemethode	Vaststelling zonder monsternamen
Destructieve handeling voor identificatie	Nee
Opmerking	(aangegeven hoeveelheid is indicatief)

- Zorg voor een veilig beheer. Vermijd het beschadigen van het asbestmateriaal. Controleer de toestand jaarlijks op wijzigingen.
- Verwijder dit asbestmateriaal zo snel mogelijk. Volg de toestand goed op.

- Eenvoudige handelingen: mag via doe-het-zelf of door werknemer(s) met opleidingsattest eenvoudige handelingen
Deze methodiek van verwijdering geldt ENKEL indien het asbestmateriaal te verwijderen is zonder te breken!
Hierbij dient men rekening te houden met de volgende stappen:
Gebruik maken van de correcte pbm's.
Materiaal voldoende bevochtigen/fixeren.
Niet beschadigen bij verwijdering.

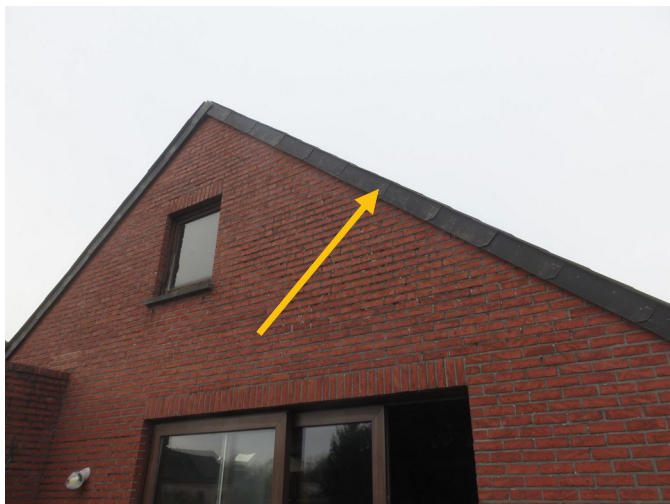
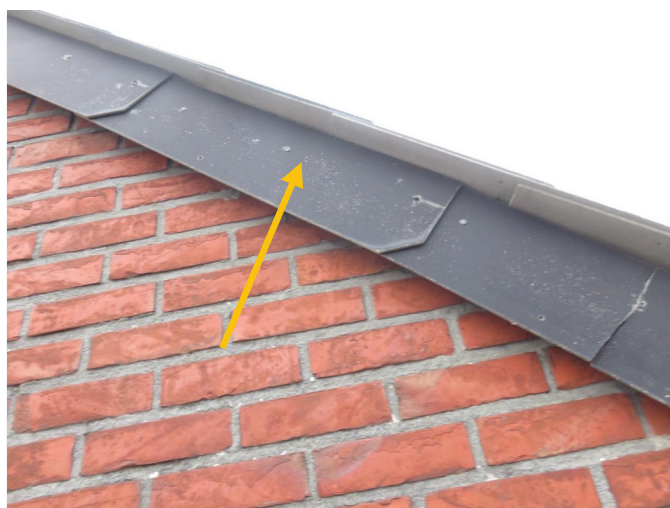
Eindbeoordeling materiaalisico	Laag materiaalisico en/of verlaagde kans op vezelvrijgave
--------------------------------	---

Gebondenheid	Categorie 1: hechtgebonden in oorsprong
Asbestsoort (vezeltype)	Crocidoliet aanwezig
Asbestconcentratie	Laag (< 50%)
Afschermingsgraad van het gehele materiaal	Geheel of deels vrij aan de buitenlucht
Toestand van het materiaal	Licht beschadigd, licht verweerd. Intact calciumsilicaatmateriaal of categorie III 'gebondenheid'

Beschrijving	Boeiboord dak
Omgeving	Buiten
Primaire drager	Schuin dak
Asbestmateriaal	Dak- en gevelbekleding - Nok, windveer, boeiboord
Bindmiddel van asbestmateriaal	Cement
Gebondenheid op basis van bindmiddel	Hecht
Hoeveelheid (oppervlakte - aantal)	<ul style="list-style-type: none">• 2,50 m² - 4 stuks
Totale oppervlakte	10,00 m ²
Eenvoudig bereikbaar	Ja
Bevestigingswijze	<ul style="list-style-type: none">• Genageld, geniet
Identificatiemethode	Vaststelling zonder monstername
Destructieve handeling voor identificatie	Nee
Opmerking	(aangegeven hoeveelheid is indicatief)

- Verwijder dit asbestmateriaal zo snel mogelijk. Volg de toestand goed op.
- Hemelwater dat afspoelt van asbestcement daken of gevels kan asbestdeeltjes bevatten. Gebruik het enkel voor gesloten circuits (bv. spoelen toiletten). Reinig na het vervangen van het dak of de gevel de dakgoten en regenwaterput of -ton om asbesthoudend sediment of slib te verwijderen

- Eenvoudige handelingen: mag via doe-het-zelf of door werknemer(s) met opleidingsattest eenvoudige handelingen
Hierbij dient men rekening te houden met de volgende stappen:
Gebruik maken van de correcte pbm's.
Materiaal voldoende bevochtigen/fixeren.
Niet beschadigen bij verwijdering.
Geen derden aanwezig tijdens de werkzaamheden.

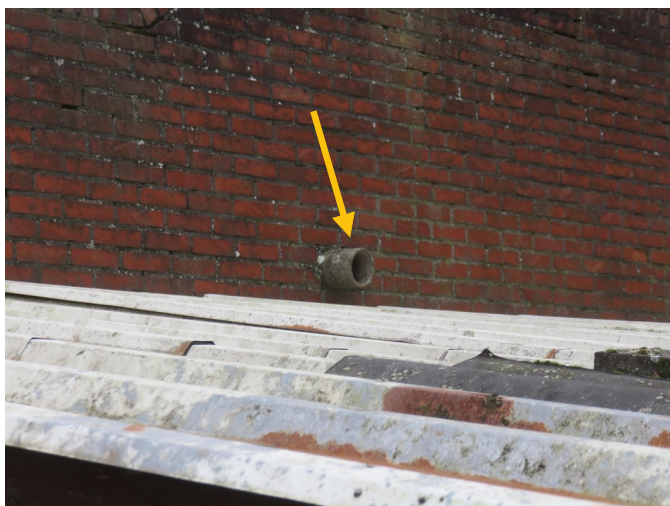
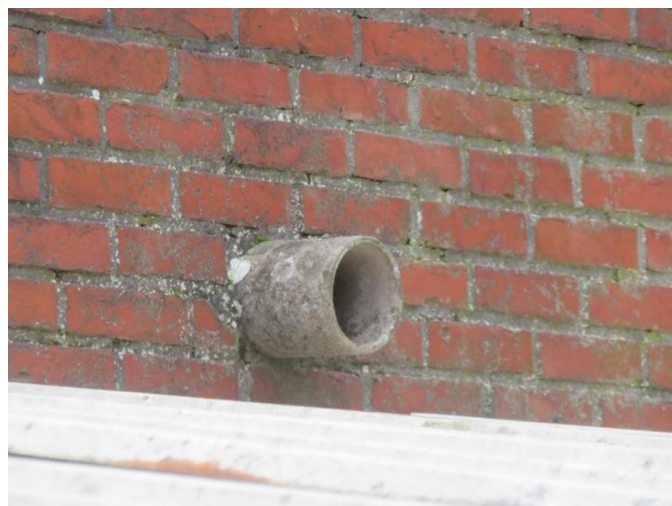
Verhoogd materiaalrisico en/of verhoogde kans op vezelvrijgave

Gebondenheid	Categorie 1: hechtgebonden in oorsprong
Asbestsoort (vezeltype)	Crocidoliet aanwezig
Asbestconcentratie	Laag (< 50%)
Afschermingsgraad van het gehele materiaal	Geheel of deels (ook) vrij aan binnenluchtstromen
Toestand van het materiaal	Licht beschadigd, licht verweerd. Intact calciumsilicaatmateriaal of categorie III 'gebondenheid'

Beschrijving	Verluchtingsbuizen
Omgeving	Grenst aan binnen- en buitenlucht
Primaire drager	Schacht-koker (technisch)
Asbestmateriaal	Buis, koker, leiding, pijp, doorvoer
Bindmiddel van asbestmateriaal	Cement
Gebondenheid op basis van bindmiddel	Hecht
Hoeveelheid (lengte - omtrek - dikte - aantal)	<ul style="list-style-type: none">• 50,00 m - 30,00 cm - 1,00 cm - 3 stuks
Totaal volume	0,45 m ³
Eenvoudig bereikbaar	Ja
Bevestigingswijze	<ul style="list-style-type: none">• Geklemd• Verlijmd, ingegoten, versmeerd
Identificatiemethode	Vaststelling zonder monsternamen
Destructieve handeling voor identificatie	Nee
Opmerking	(aangegeven hoeveelheid is indicatief)

- Zorg voor een veilig beheer en verwijder dit asbestmateriaal wanneer het bij werken eenvoudig bereikbaar wordt. Controleer de toestand jaarlijks op wijzigingen.
- Verwijder dit asbestmateriaal zo snel mogelijk. Volg de toestand goed op.

- Eenvoudige handelingen: mag via doe-het-zelf of door werknemer(s) met opleidingsattest eenvoudige handelingen
Deze methodiek van verwijdering geldt ENKEL indien het asbestmateriaal te verwijderen is zonder te breken!
Ze dienen volledig rondom uitgekapt te worden.
Hierbij dient men rekening te houden met de volgende stappen:
Gebruik maken van de correcte pbm's.
Materiaal voldoende bevochtigen/fixeren.

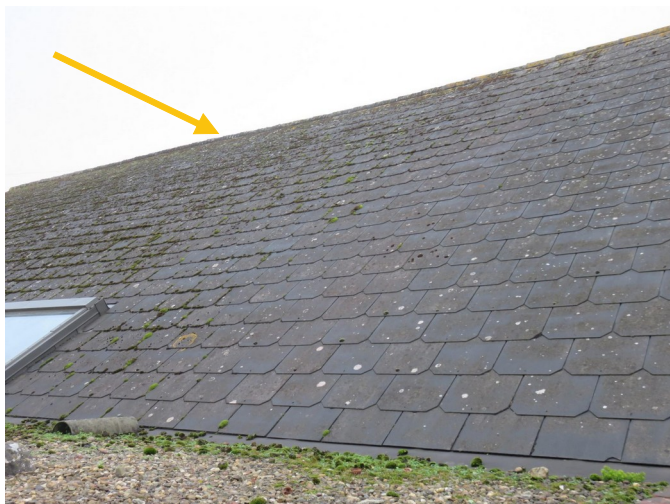
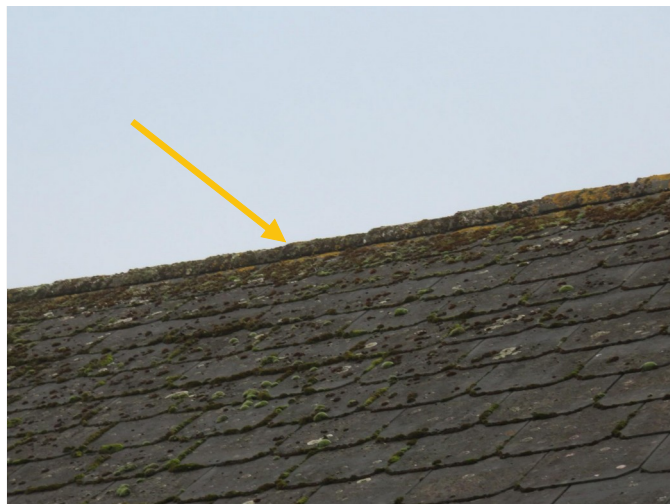
Beschrijving	Nok dak
Omgeving	Buiten
Primaire drager	Schuin dak
Asbestmateriaal	Dak- en gevelbekleding - Nok, windveer, boeiboord
Bindmiddel van asbestmateriaal	Cement
Gebondenheid op basis van bindmiddel	Hecht
Hoeveelheid (oppervlakte - aantal)	<ul style="list-style-type: none">• 5,00 m² - 1 stuk
Totale oppervlakte	5,00 m ²
Eenvoudig bereikbaar	Ja
Bevestigingswijze	<ul style="list-style-type: none">• Verlijmd, ingegoten, versmeerd• Geschroefd
Identificatiemethode	Vaststelling zonder monsternamen
Destructieve handeling voor identificatie	Nee
Opmerking	(aangegeven hoeveelheid is indicatief)

- Eenvoudige handelingen: mag via doe-het-zelf of door werknemer(s) met opleidingsattest eenvoudige handelingen
Hierbij dient men rekening te houden met de volgende stappen:
Gebruik maken van de correcte pbm's.
Materiaal voldoende bevochtigen/fixeren.
Niet beschadigen bij verwijdering.
Geen derden aanwezig tijdens de werkzaamheden.

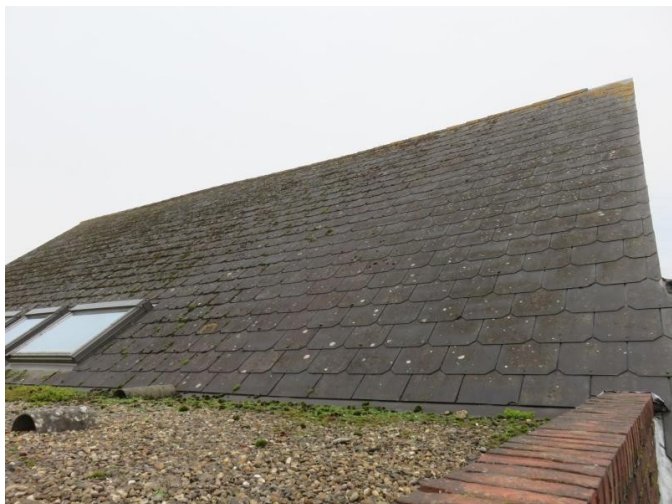
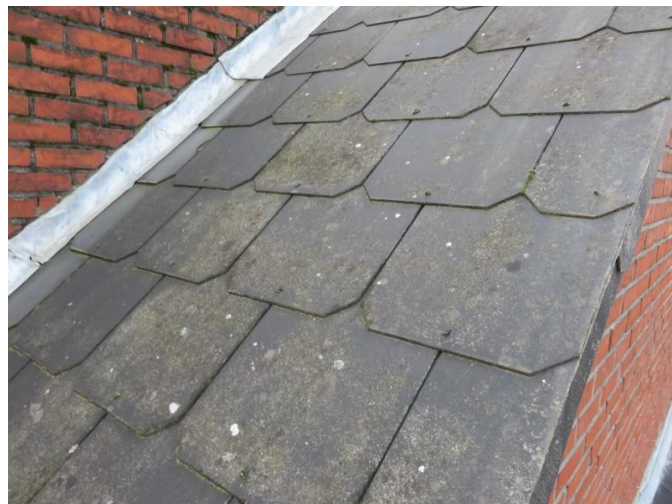
Beschrijving	Leien - Dak
Omgeving	Buiten
Primaire drager	Schuin dak
Asbestmateriaal	Dak- en gevelbekleding - Lei, shingle
Bindmiddel van asbestmateriaal	Cement
Gebondenheid op basis van bindmiddel	Hecht
Hoeveelheid (oppervlakte - aantal)	<ul style="list-style-type: none">• 120,00 m² - 1 stuk
Totale oppervlakte	120,00 m ²
Eenvoudig bereikbaar	Ja
Bevestigingswijze	<ul style="list-style-type: none">• Genageld, geniet
Identificatiemethode	Vaststelling zonder monstername
Destructieve handeling voor identificatie	Nee
Opmerking	(aangegeven hoeveelheid is indicatief)

- Eenvoudige handelingen: mag via doe-het-zelf of door werknemer(s) met opleidingsattest eenvoudige handelingen
Hierbij dient men rekening te houden met de volgende stappen:
Gebruik maken van de correcte pbm's.
Materiaal voldoende bevochtigen/fixeren.

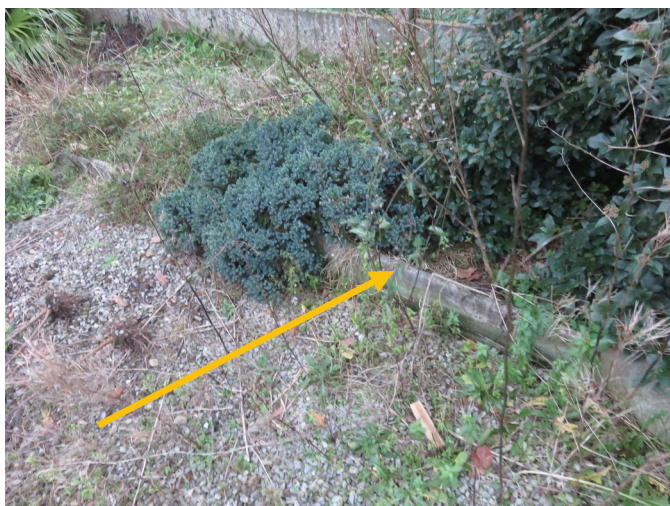
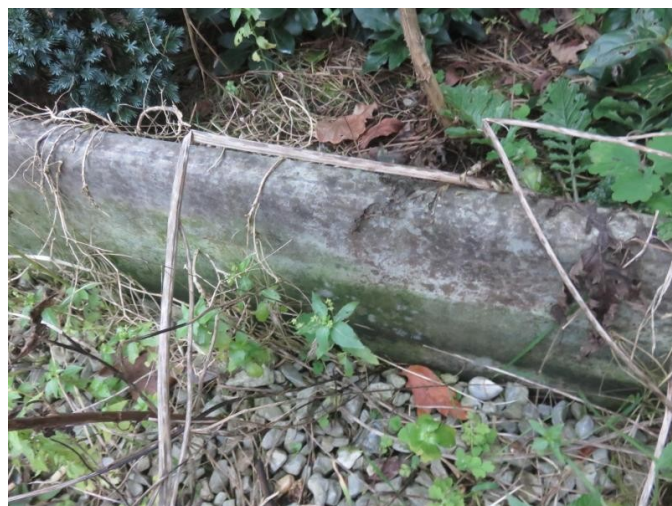
Beschrijving	Tuinafboording
Omgeving	Buiten
Primaire drager	Afboording, omheining...
Asbestmateriaal	Deksteen, muurkap - Vol
Bindmiddel van asbestmateriaal	Cement
Gebondenheid op basis van bindmiddel	Hecht
Hoeveelheid (oppervlakte - dikte - aantal)	• 1,00 m ² - 4,00 cm - 1 stuk
Totaal volume	0,04 m ³
Eenvoudig bereikbaar	Ja
Bevestigingswijze	• Los (al dan niet bedekt)
Identificatiemethode	Vaststelling zonder monstername
Destructieve handeling voor identificatie	Nee
Opmerking	(aangegevenhoeveelheid is indicatief)

- Eenvoudige handelingen: mag via doe-het-zelf of door werknemer(s) met opleidingsattest eenvoudige handelingen
Hierbij dient men rekening te houden met de volgende stappen:
Gebruik maken van de correcte pbm's.
Materiaal voldoende bevochtigen/fixeren.
Niet beschadigen bij verwijdering.
Geen derden aanwezig tijdens de werkzaamheden.
Toepassing dient dubbelverpakt afgevoerd te worden.

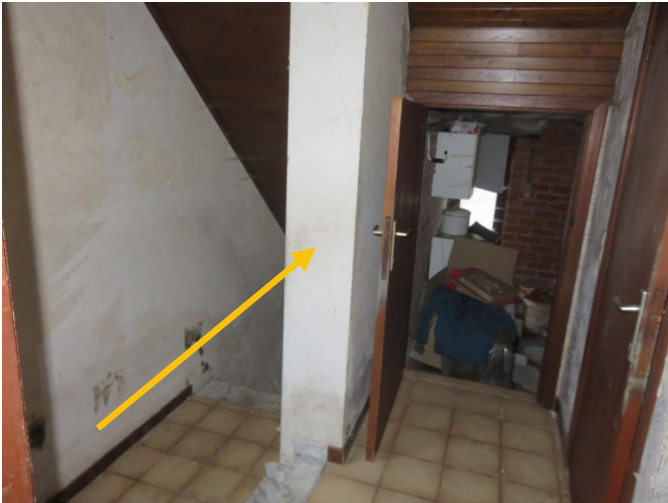
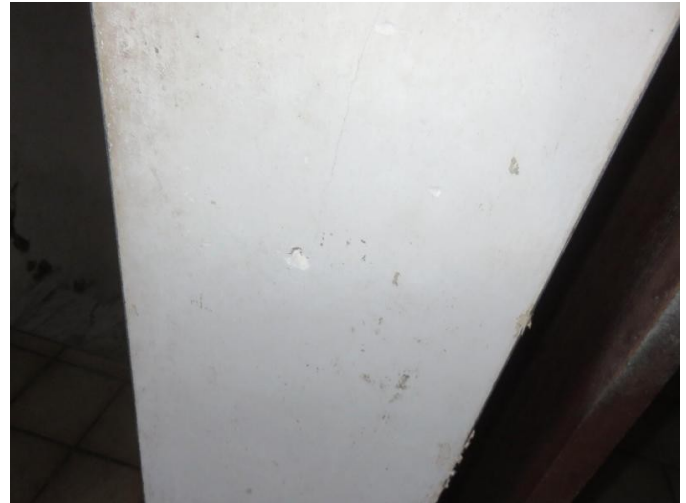
Fiche 13: Pleisterwerk wanden

Geen asbest

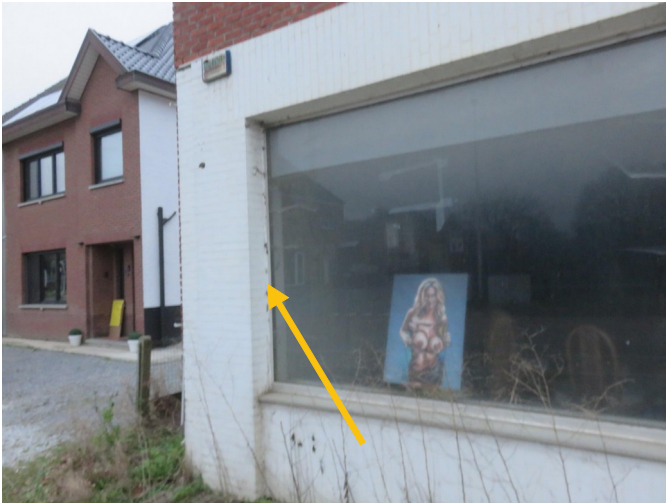
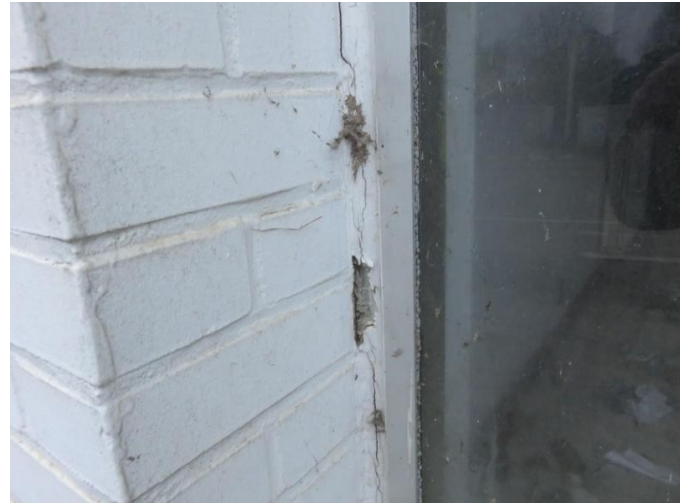
Fiche 14: Mastiek

Geen asbest

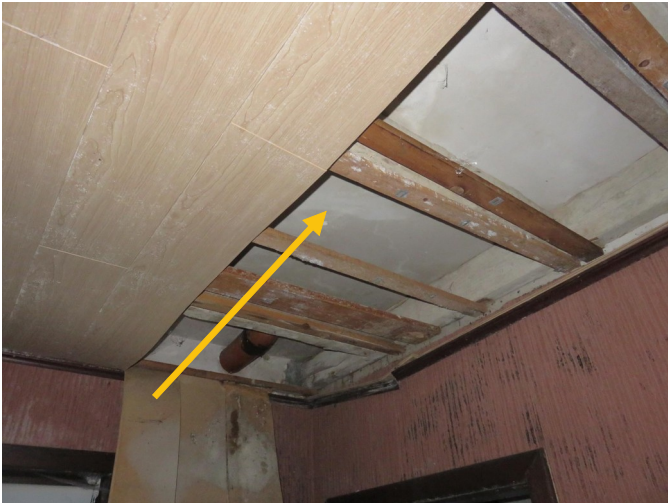
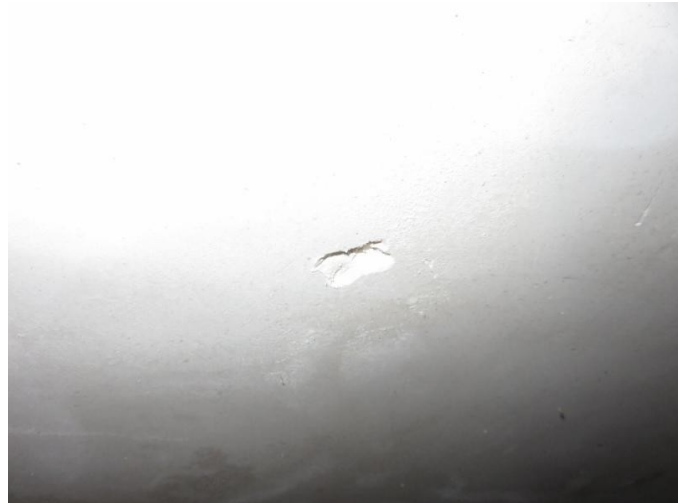
Fiche 15: Pleisterwerk plafonds

Geen asbest
