Asbestinventarisatetest

Bredabaan 530/103, 2170 Antwerpen

Attestnummer : 20230216-000525.000

Uitgegeven op : 16.02.2023

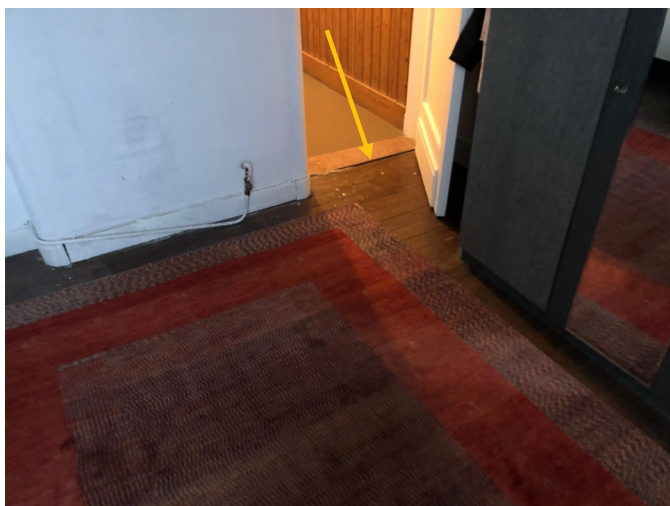
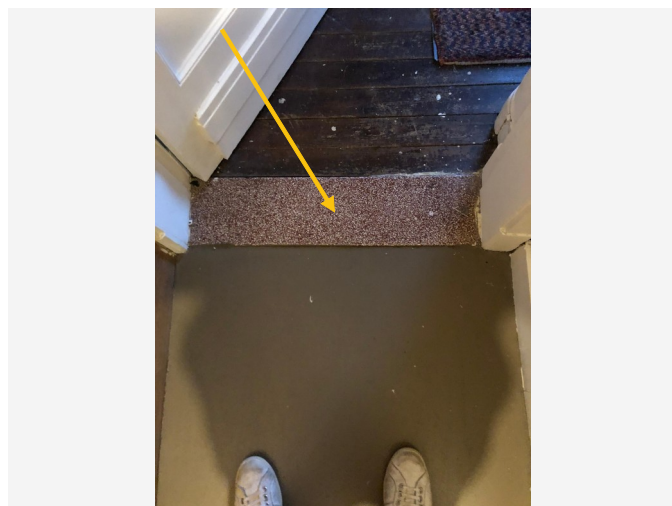
Het asbestmateriaal valt onder de mijlpaal van 2040.

Eindbeoordeling materiaalrisico	Laag materiaalrisico en/of verlaagde kans op vezelvrijgave
---------------------------------	--

Gebondenheid	Categorie 1: hechtgebonden in oorsprong
Asbestsoort (vezeltype)	Alleen chrysotiel
Asbestconcentratie	Laag (< 50%)
Afschermingsgraad van het gehele materiaal	Geheel of deels (ook) vrij aan de binnenlucht
Toestand van het materiaal	Licht beschadigd, licht verweerd. Intact materiaal type Pical – asbestboard of categorie III 'gebondenheid'

Beschrijving	deurorpels
Omgeving	Binnen
Primaire drager	Vloer
Asbestmateriaal	Plaat, paneel, tablet - Type Massal
Bindmiddel van asbestmateriaal	Cement
Gebondenheid op basis van bindmiddel	Hecht
Hoeveelheid (oppervlakte - dikte - aantal)	• 0,40 m ² - 2,00 cm - 2 stuks
Totaal volume	0,016 m ³
Eenvoudig bereikbaar	Ja
Bevestigingswijze	• Verlijmd, ingegoten, versmeerd
Identificatiemethode	Vaststelling zonder monsternamen

- Zorg voor een veilig beheer. Vermijd het beschadigen van het asbestmateriaal. Controleer de toestand jaarlijks op wijzigingen.

- Eenvoudige handelingen: mag via doe-het-zelf of door werknemer(s) met opleidingsattest eenvoudige handelingen de elementen kunnen worden verwijderd in hun geheel, zonder boren, slijpen, ... De van toepassing zijnde veiligheidsmaatregelen dienen ten allen tijde worden toegepast. Vezelafgifte dient te worden beperkt tot minder dan 0,01 vezel/cm³.

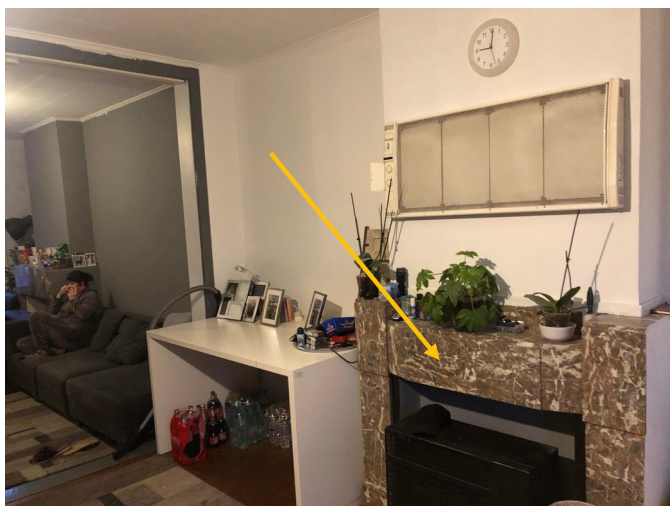
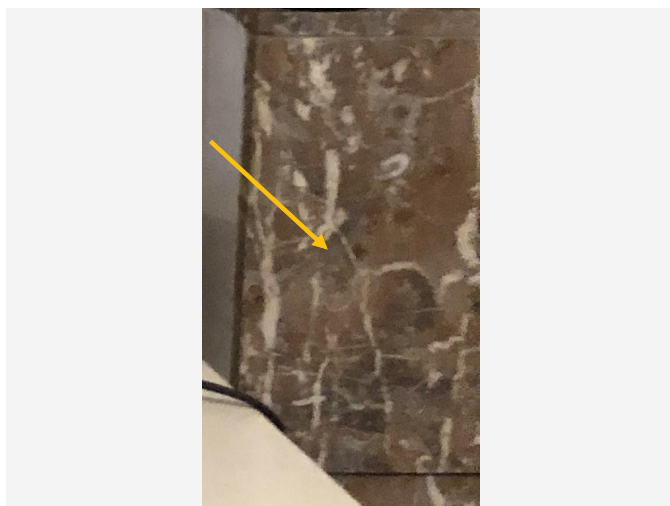
Het asbestmateriaal valt onder de mijlpaal van 2040.

Eindbeoordeling materiaalrisico	Zeer laag materiaalrisico en/of zeer lage kans op vezelvrijgave
---------------------------------	---

Gebondenheid	Categorie 1: hechtgebonden in oorsprong
Asbestsoort (vezeltype)	Alleen chrysotiel
Asbestconcentratie	Laag (< 50%)
Afschermingsgraad van het gehele materiaal	Geheel of deels (ook) vrij aan de binnenlucht
Toestand van het materiaal	Onbeschadigd, niet verweerd

Beschrijving	sierhaard
Omgeving	Binnen
Primaire drager	Vloer-plafondopening (luik, ...)
Asbestmateriaal	Plaat, paneel, tablet - Type Massal
Bindmiddel van asbestmateriaal	Cement
Gebondenheid op basis van bindmiddel	Hecht
Hoeveelheid (oppervlakte - dikte - aantal)	• 2,00 m ² - 2,00 cm - 1 stuk
Totaal volume	0,04 m ³
Eenvoudig bereikbaar	Ja
Bevestigingswijze	• Verlijmd, ingegoten, versmeerd
Identificatiemethode	Vaststelling zonder monsternamen

Destructieve handeling voor identificatie	Nee
Opmerking	bekleding schoorsteen in imitatiemarmer

- Zorg voor een veilig beheer. Vermijd het beschadigen van het asbestmateriaal. Controleer de toestand jaarlijks op wijzigingen.

- Eenvoudige handelingen: mag via doe-het-zelf of door werknemer(s) met opleidingsattest eenvoudige handelingen
De elementen zijn onbeschadigd en kunnen in het geheel worden verwijderd zonder slijpen, boren, e.d. Hou bij verwijderen steeds de van toepassing zijnde veiligheidsvoorschriften in acht! Er mag geen vezelafgifte hoger dan 0,01 vezels/cm³ ontstaan.

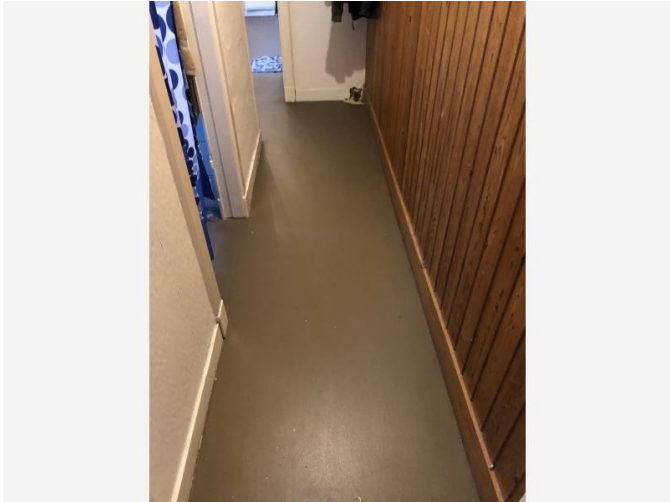
Fiche 3: tegels in zone keuken/nachthal/badkamer/toilet

In de zone keuken/badkamer/toilet zijn oude tegels op vloeren en wanden aanwezig. Nadien is hier een gietvloer over aangebracht.

De gehanteerde lijm zou asbest kunnen bevatten.

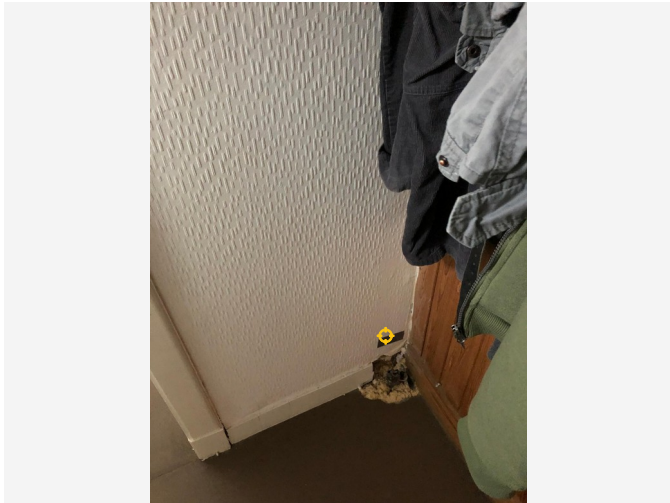
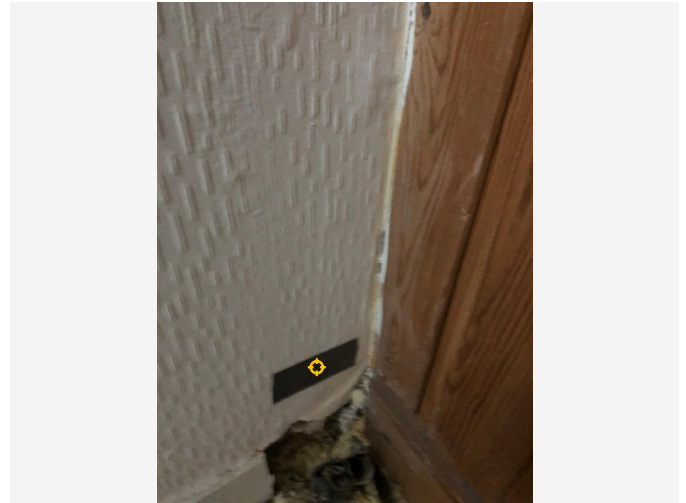
Geen asbest

#	Type	Referentie	Resultaat
4.1	Mengmonster	AP 016c-001 v3	Geen asbest

Beschrijving	pleisterwerk muren
Omgeving	Binnen
Primaire drager	Binnenwand
Bindmiddel van materiaal	Gips - kalk

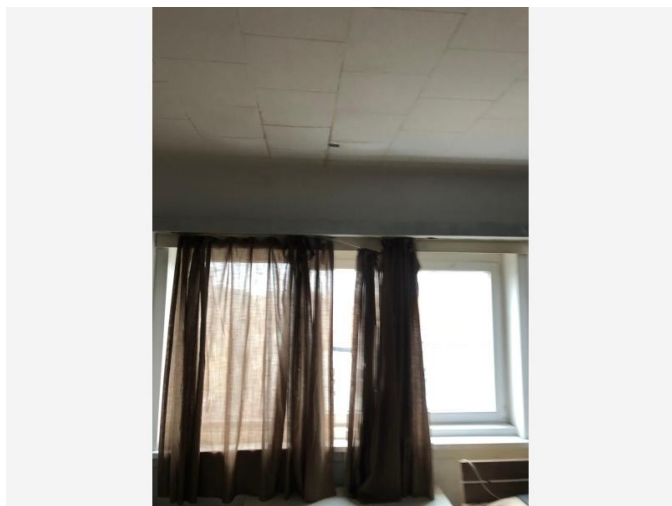
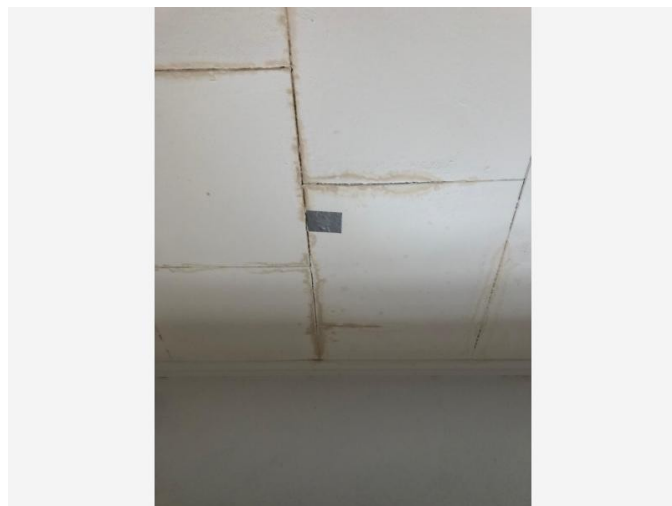
Geen asbest

#	Type	Referentie	Resultaat
5.1	Puntmonster	AP 016c-002	Geen asbest

Beschrijving	verlaagd plafond
Omgeving	Binnen
Primaire drager	Plafond
Bindmiddel van materiaal	Gips - kalk

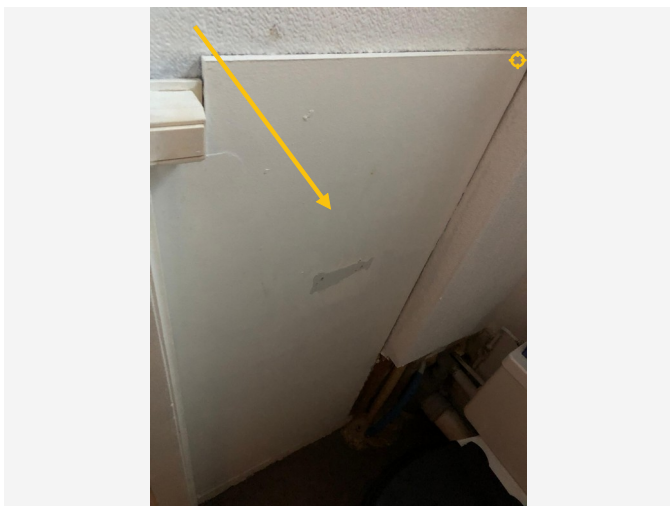
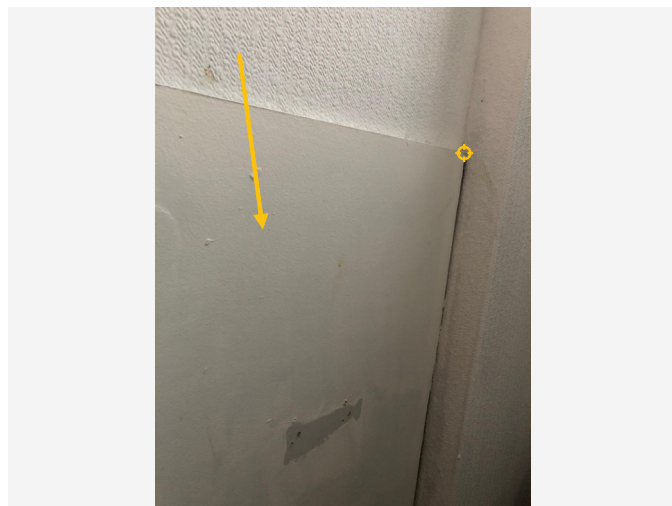
Geen asbest

#	Type	Referentie	Resultaat
6.1	Mengmonster	AP 016c-008 v3	Geen asbest

Beschrijving	afkasting schacht in toilet
Omgeving	Binnen
Primaire drager	Wandopening verticaal (raam, deur, ...)
Bindmiddel van materiaal	Gips - kalk
