Asbestinventarisatetest

Ijzerenweglei 19, 2640 Mortsel

Attestnummer : 20240326-000271.000

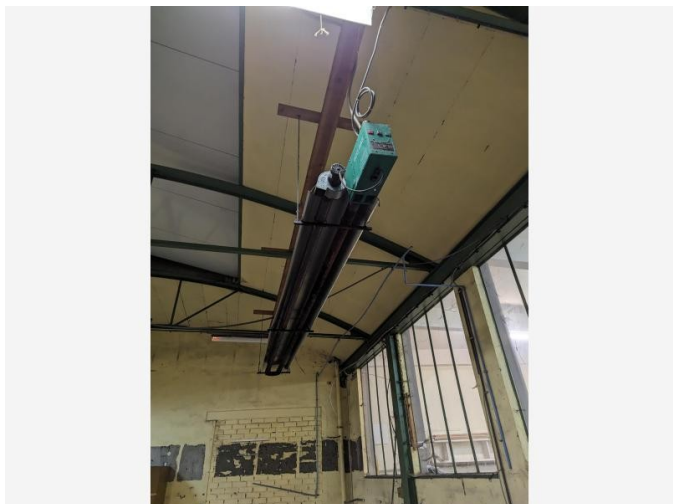
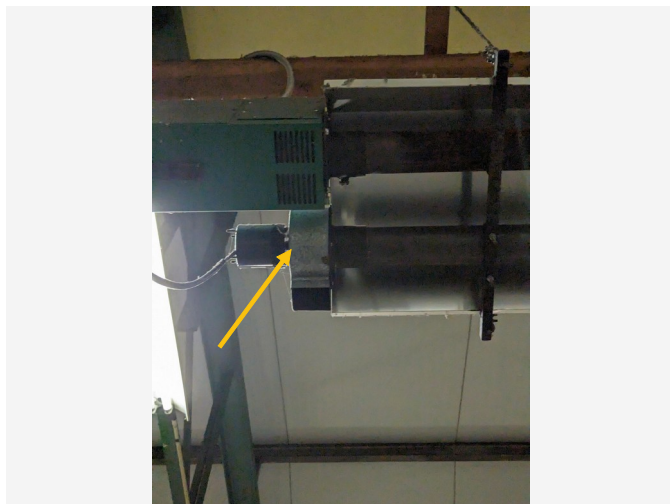
Het asbestmateriaal valt onder de mijlpaal van 2034.

Verwijderen

Eindbeoordeling materiaalrisico	Laag materiaalrisico en/of verlaagde kans op vezelvrijgave
---------------------------------	--

Gebondenheid	Categorie 2: niet-hechtgebonden met matrix
Asbestsoort (vezeltype)	Alleen chrysotiel
Asbestconcentratie	Hoog ($\geq 50\%$)
Afschermingsgraad van het gehele materiaal	Geheel of deels (ook) vrij aan de binnenlucht
Toestand van het materiaal	Onbeschadigd, niet verweerd

Beschrijving	Magazijn - verwarmingselement
Omgeving	Binnen
Primaire drager	HVAC infrastructuur en uitrusting
Asbestmateriaal	Pakking, dichting
Bindmiddel van asbestmateriaal	Karton - papier - viltachtig
Gebondenheid op basis van bindmiddel	Niet-hechtgebonden
Hoeveelheid (gewicht - aantal)	<ul style="list-style-type: none">0,10 kg - 1 stuk
Totaal gewicht	0,10 kg
Eenvoudig bereikbaar	Ja
Bevestigingswijze	<ul style="list-style-type: none">Geklemd
Identificatiemethode	Vaststelling zonder monsternamen

- Zorg voor een veilig beheer. Vermijd het beschadigen van het asbestmateriaal. Controleer de toestand jaarlijks op wijzigingen.

- Eenvoudige handelingen: mag via doe-het-zelf of door werknemer(s) met opleidingsattest eenvoudige handelingen
Het verwarmingselement kan in zijn geheel worden afgekoppeld en verwijderd.

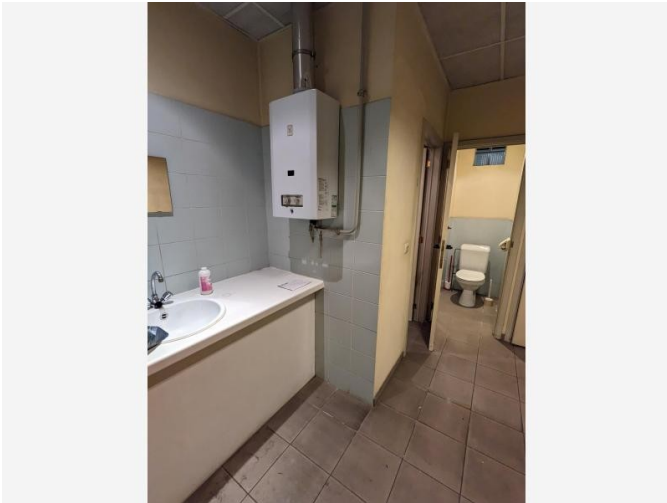
Identificatiemethode	Redelijk vermoeden
Primaire drager	Binnenwand
(Asbest)materiaal	In-situ afwerkingslagen - Lijm laag
Bindmiddel	Lijm
Gebondenheid bindmiddel	Hecht

De tegelijm van de failances van sanitair op de gelijkvloerse verdieping en in het rustlokaal aan het magazijn kan best vooraf het verwijderen gecontroleerd worden via staalname

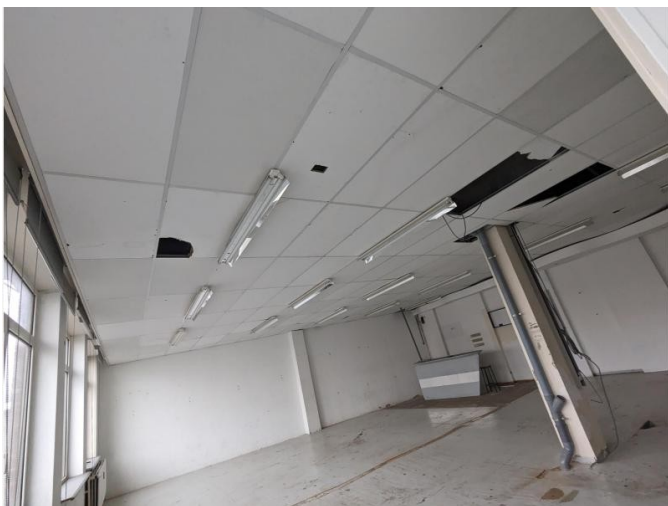
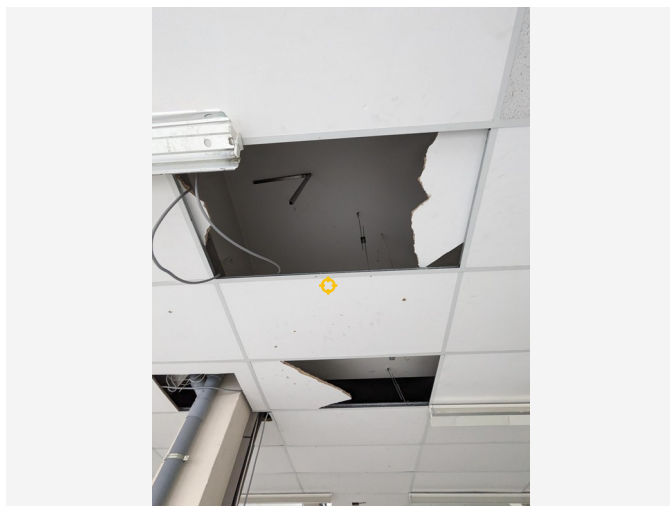
Fiche 3: plafondtegels

Geen asbest

#	Type	Referentie	Resultaat
3.1	Puntmonster	7	Geen asbest

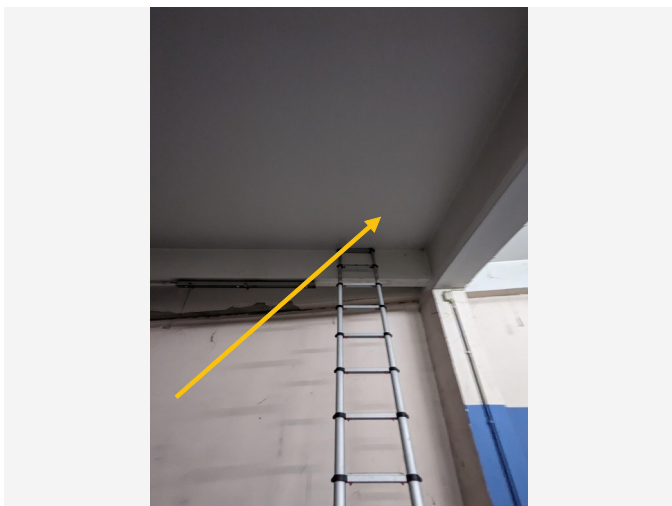
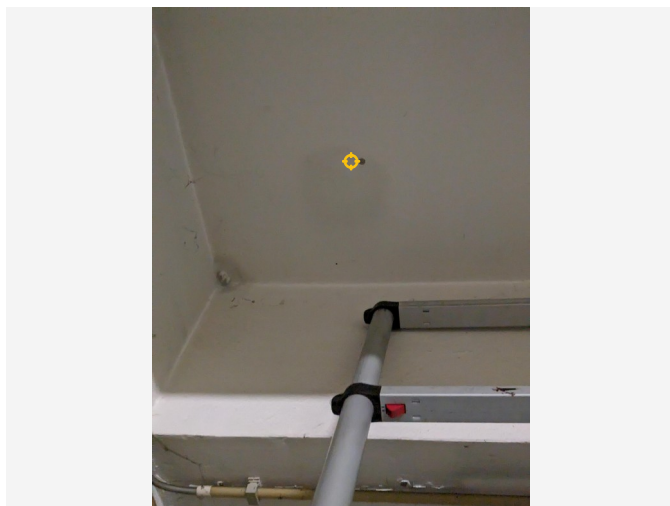
Fiche 4: Magazijn - plafondpleister

Geen asbest

#	Type	Referentie	Resultaat
4.1	Mengmonster	2	Geen asbest

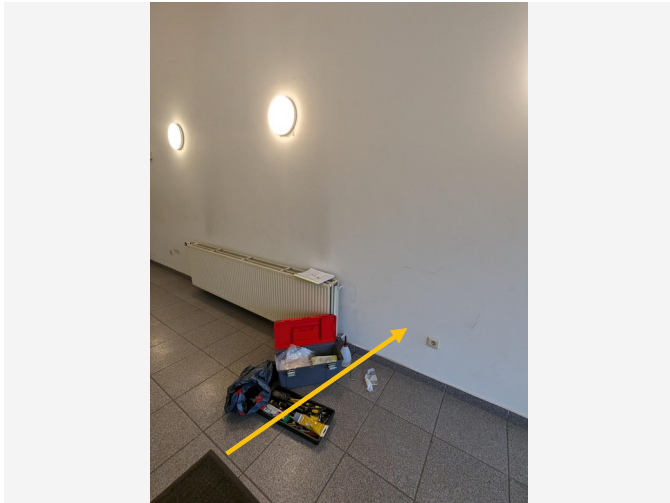
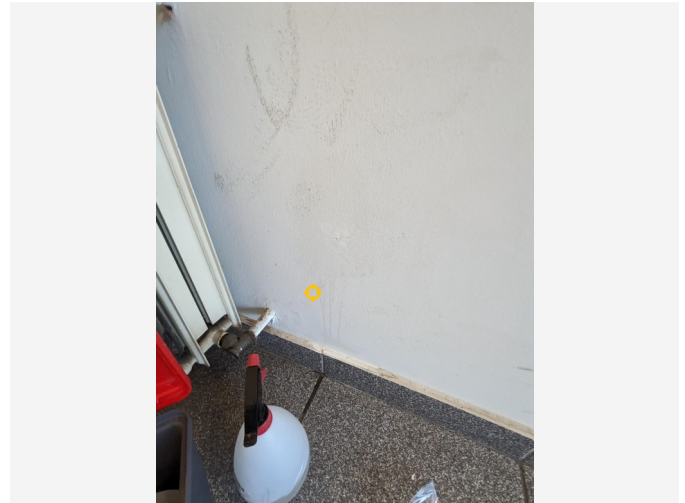
Fiche 5: trappenhal

Geen asbest

#	Type	Referentie	Resultaat
5.1	Puntmonster	5	Geen asbest

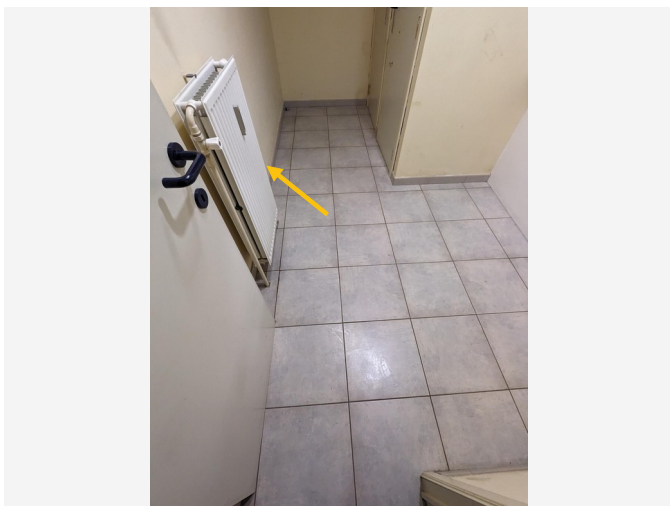
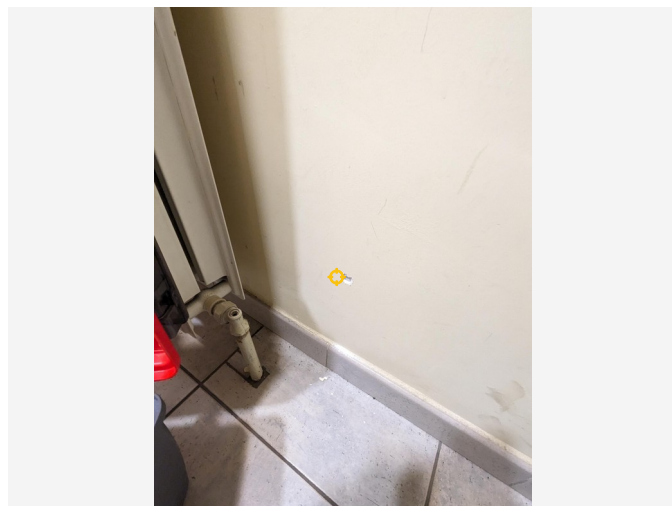
Geen asbest

#	Type	Referentie	Resultaat
6.1	Mengmonster	6	Geen asbest

Beschrijving	pleisterwerk muur +1
Omgeving	Binnen
Primaire drager	Binnenwand
Bindmiddel van materiaal	Gips - kalk

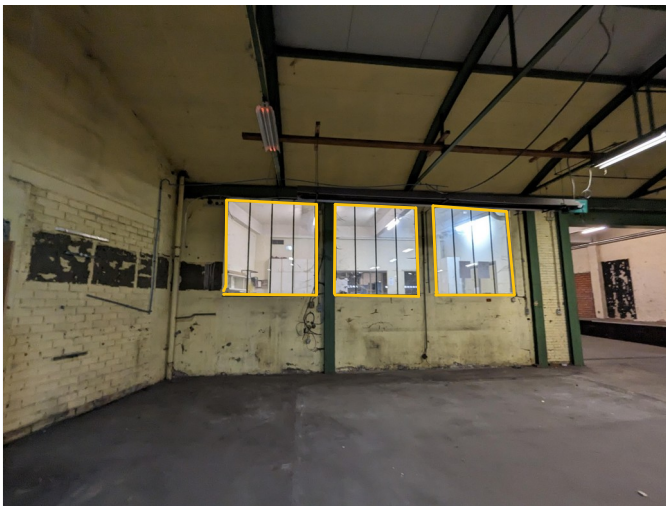
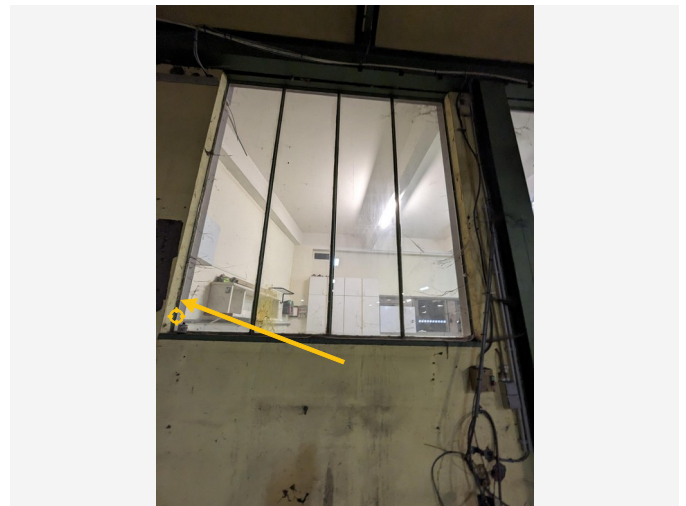
Geen asbest

#	Type	Referentie	Resultaat
7.1	Puntmonster	3	Geen asbest

Beschrijving	mastiek ramen
Omgeving	Binnen
Primaire drager	Wandopening verticaal (raam, deur, ...)
Bindmiddel van materiaal	Kitten, mastiek, pasta

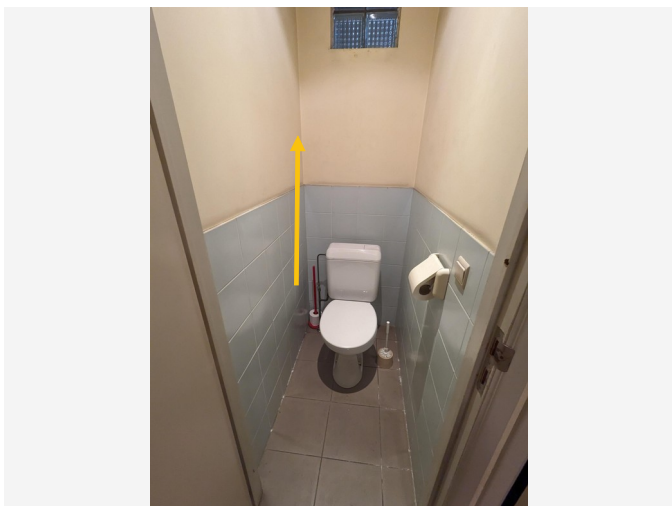
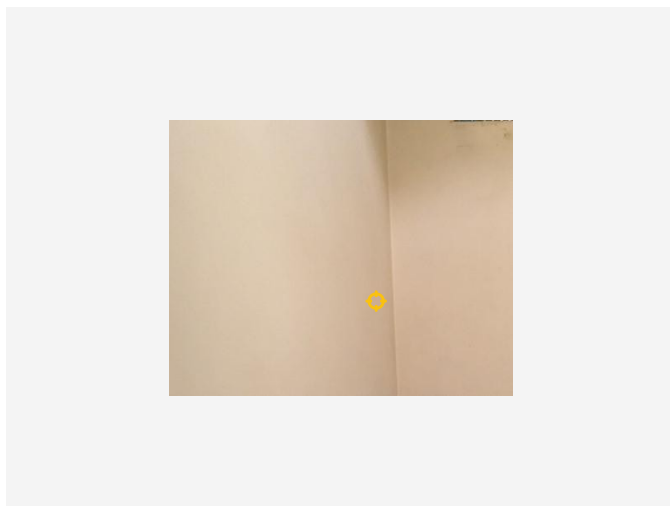
Geen asbest

#	Type	Referentie	Resultaat
8.1	Mengmonster	4	Geen asbest

Beschrijving	pleisterwerk muur gelijkvloers kantoor
Omgeving	Binnen
Primaire drager	Binnenwand
Bindmiddel van materiaal	Gips - kalk

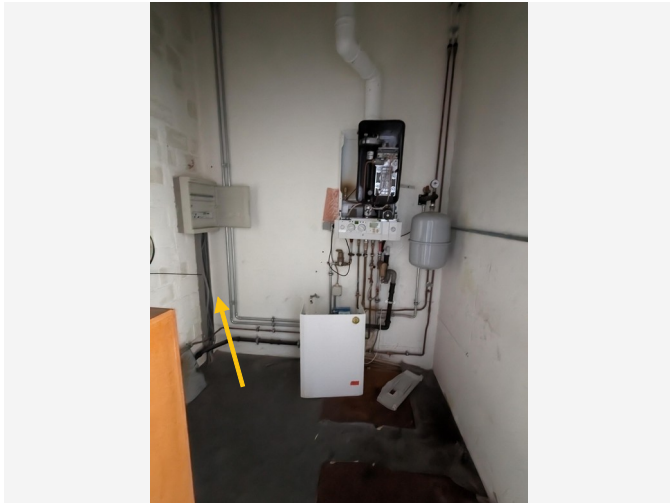
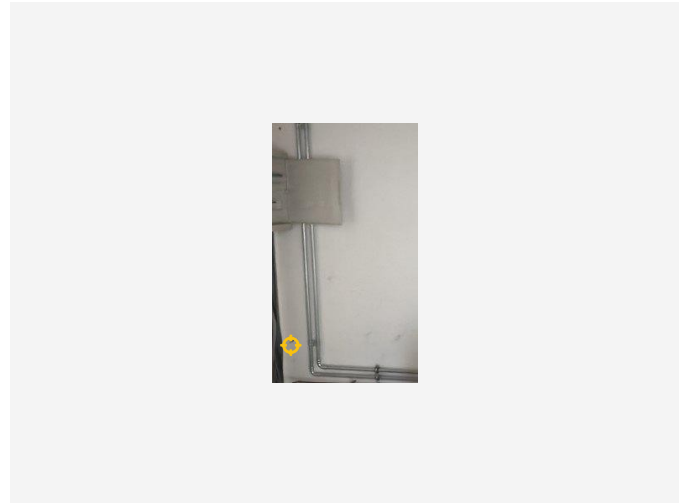
Fiche 9: pleisterwerk stookplaats

Geen asbest

#	Type	Referentie	Resultaat
9.1	Mengmonster	11	Geen asbest

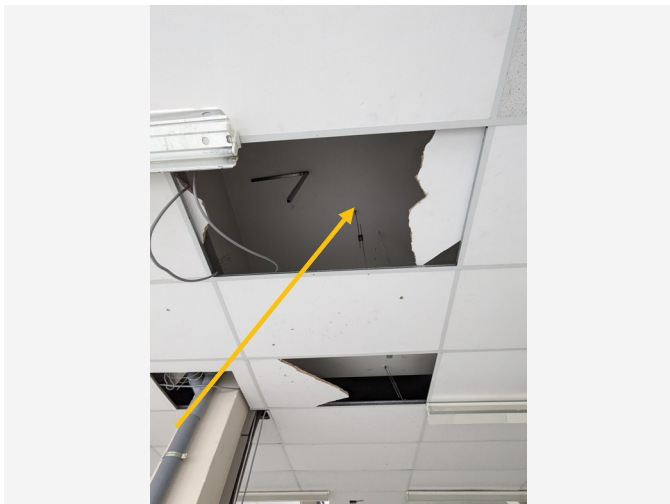
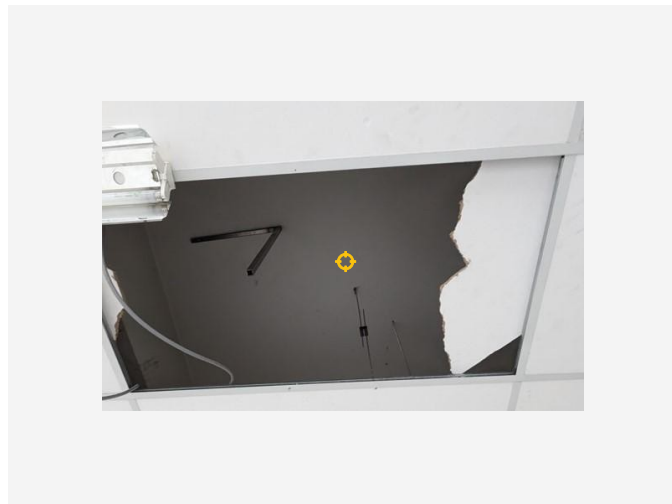
Geen asbest

#	Type	Referentie	Resultaat
10.1	Mengmonster	9	Geen asbest

Beschrijving	pleisterwerk plafond eerste verdieping
Omgeving	Binnen
Primaire drager	Plafond
Bindmiddel van materiaal	Gips - kalk

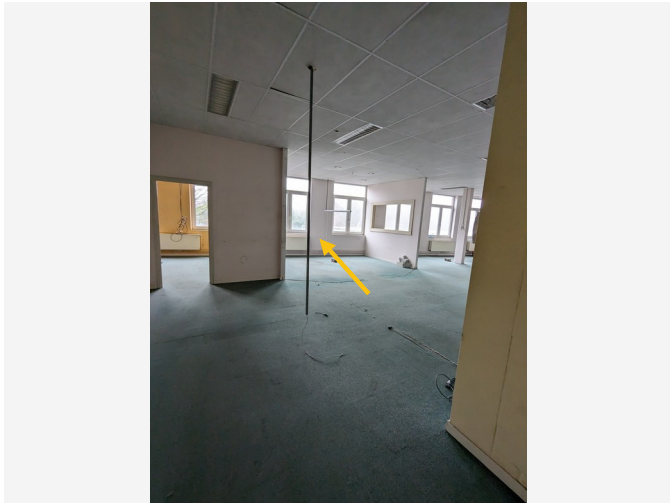
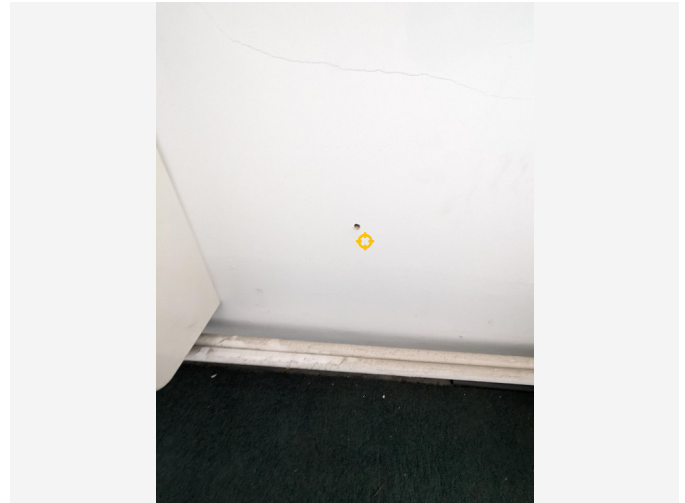
Geen asbest

#	Type	Referentie	Resultaat
11.1	Mengmonster	8	Geen asbest

Beschrijving	pleisterwerk muur tweede verdieping
Omgeving	Binnen
Primaire drager	Binnenwand
Bindmiddel van materiaal	Gips - kalk

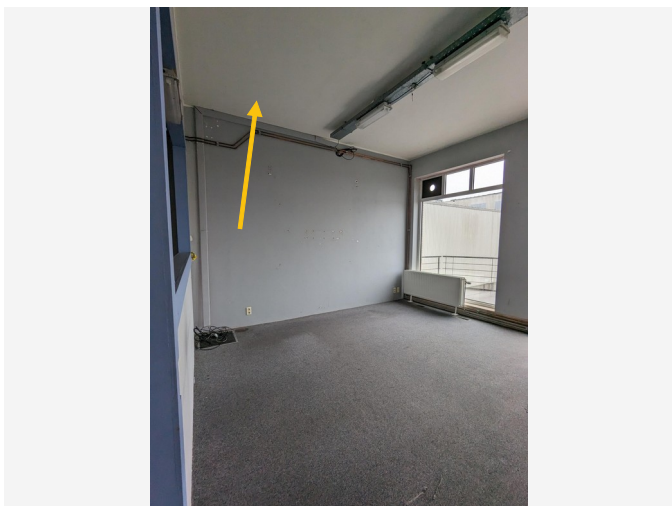
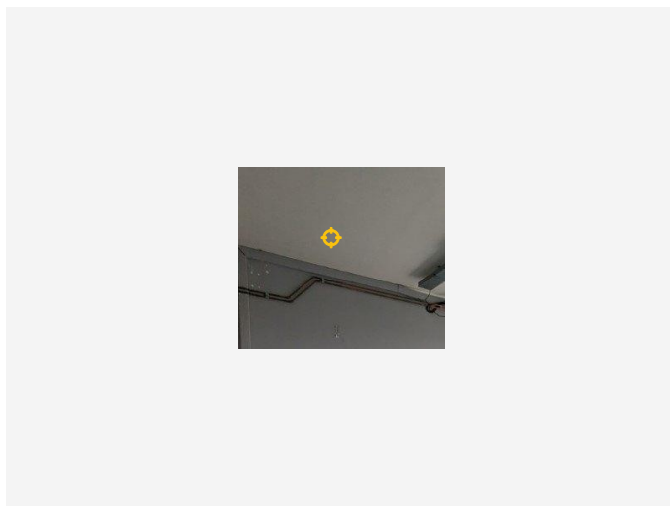
Geen asbest

#	Type	Referentie	Resultaat
12.1	Mengmonster	10	Geen asbest

Beschrijving	pleisterwerk plafond tweede verdieping
Omgeving	Binnen
Primaire drager	Plafond
Bindmiddel van materiaal	Gips - kalk

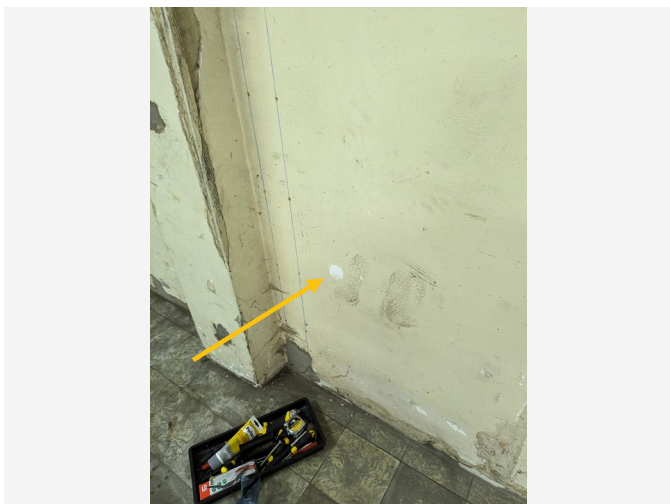
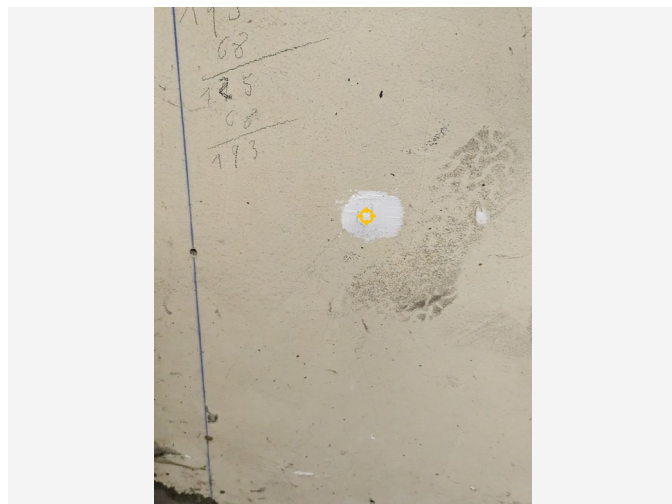
Geen asbest

#	Type	Referentie	Resultaat
13.1	Mengmonster	1	Geen asbest

Beschrijving	Magazijn - muurpleister
Omgeving	Binnen
Primaire drager	Binnenwand
Bindmiddel van materiaal	Gips - kalk
