Asbestinventarisatetest

Edegemsestraat 49, 2640 Mortsel

Attestnummer : 20240219-000153.000

Niet-asbestveilig

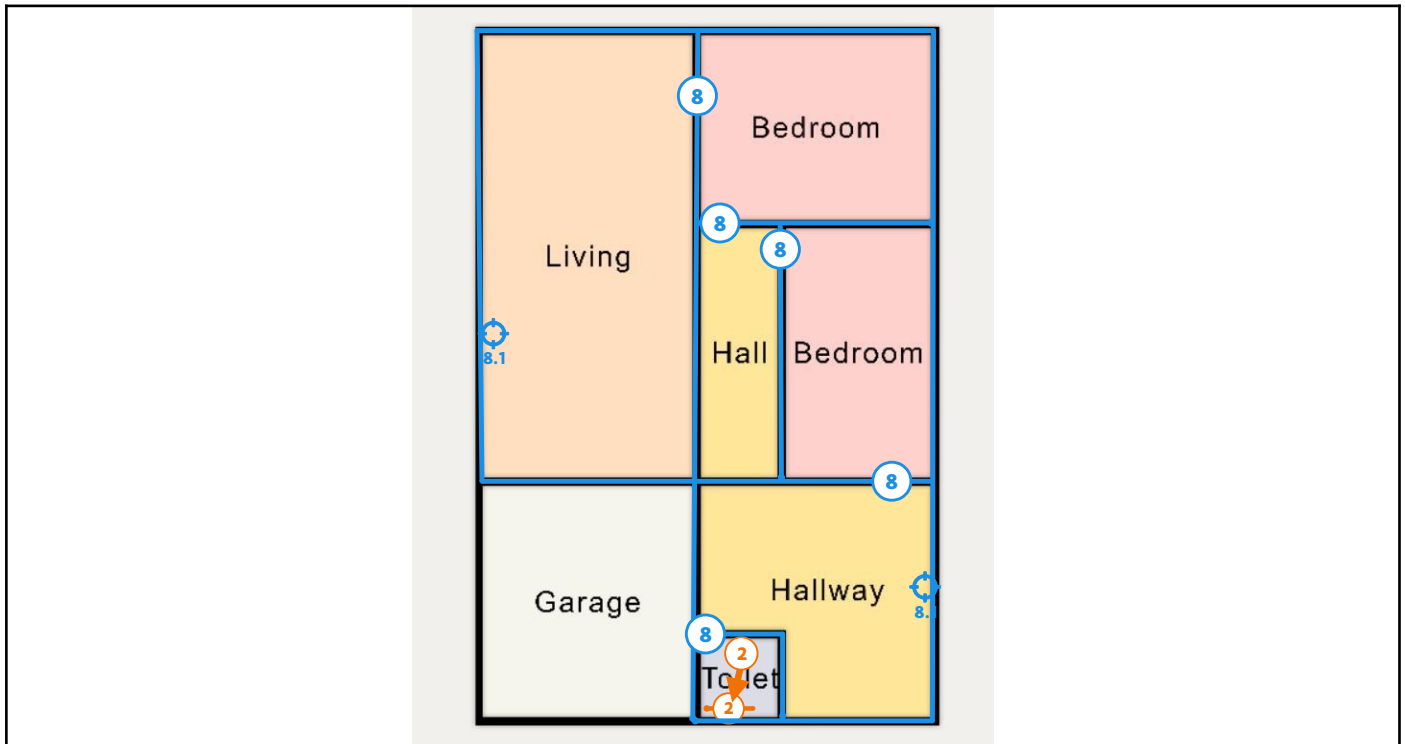
Plan 1.2: Gelijkvloers pleisterwerk wanden en idolatie

Beschrijving	Type	Actie
2. Buisisolatie wc gelijkvloers	Asbestmateriaal	Verwijderen
8. Pleisterwerk wanden	Geen asbest	-
8.1 Code: MM01	Mengmonster	-

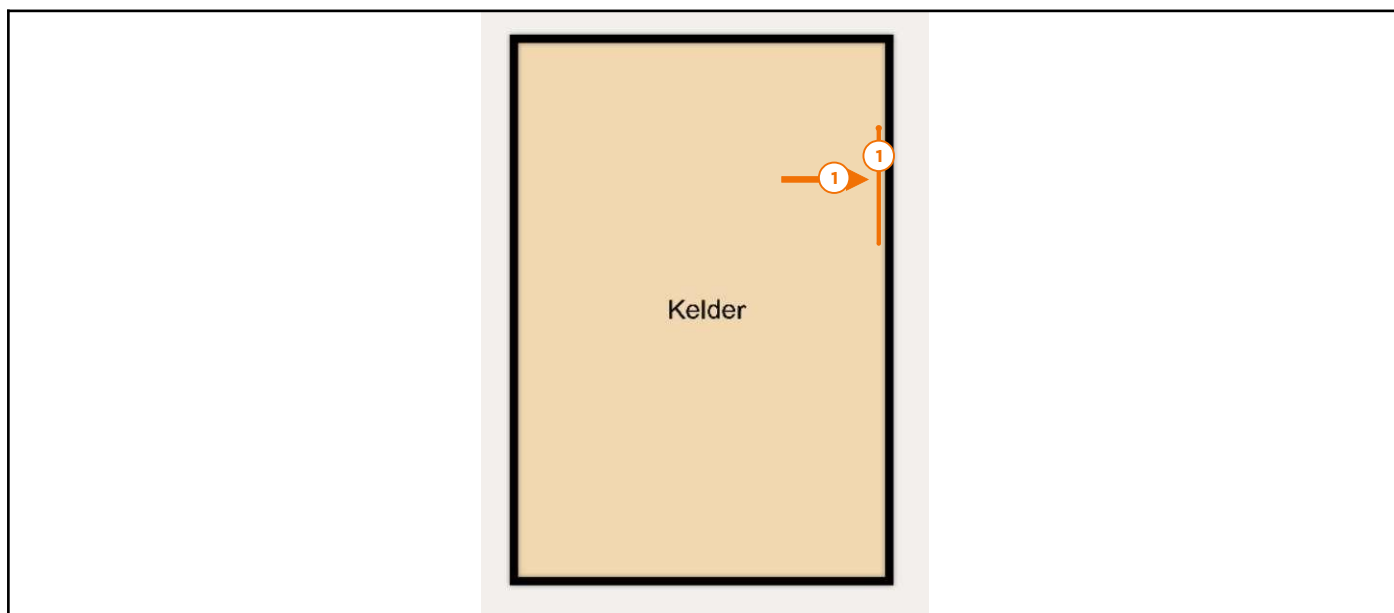
Plan 1.10: Kelder zekering

Beschrijving	Type	Actie
1. Zekering kelder	Asbestmateriaal	Verwijderen

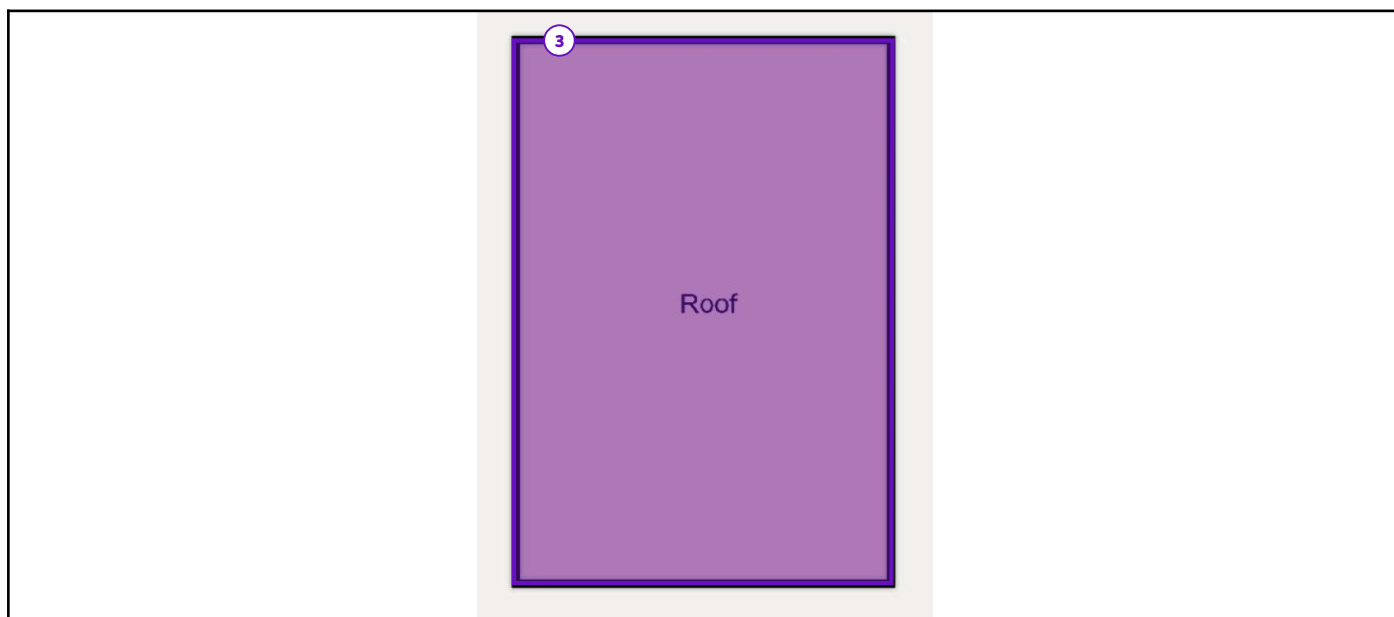
Plan 1.11: Dak

Beschrijving	Type	Actie
3. Dak	Beperking	-

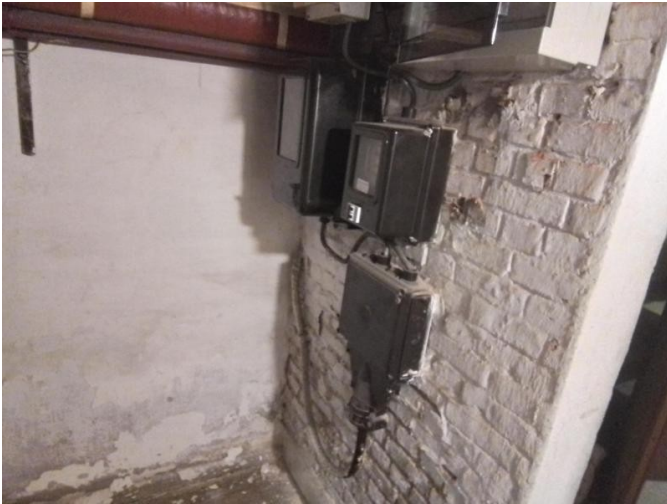
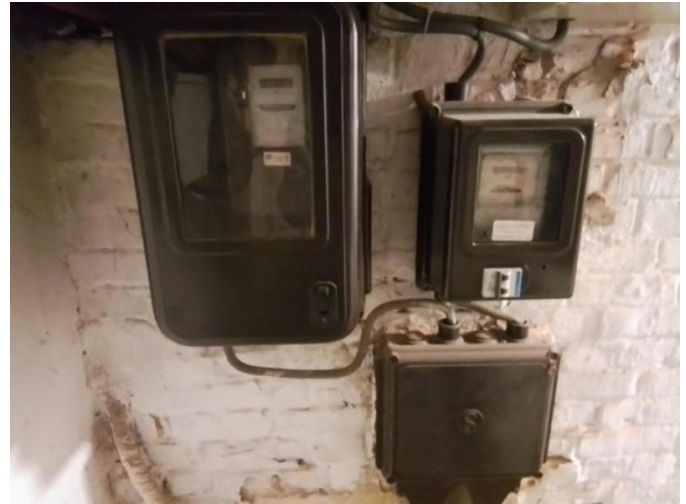
Het asbestmateriaal valt onder de mijlpaal van 2040.

Eindbeoordeling materiaalrisico	Verhoogd materiaalrisico en/of verhoogde kans op vezelvrijgave
---------------------------------	--

Gebondenheid	Categorie 1: hechtgebonden in oorsprong
Asbestsoort (vezeltype)	Crocidoliet aanwezig
Asbestconcentratie	Laag (< 50%)
Afschermingsgraad van het gehele materiaal	Geheel of deels (ook) vrij aan de binnenlucht
Toestand van het materiaal	Licht beschadigd, licht verweerd. Intact materiaal type Pical – asbestboard of categorie III 'gebondenheid'

Beschrijving	Zekering kelder
Omgeving	Binnen
Primaire drager	Communicatie en elektrische infrastructuur en uitrusting
Asbestmateriaal	Plaat, paneel, tablet - Type Bakeliet
Bindmiddel van asbestmateriaal	Kunststof of -hars
Gebondenheid op basis van bindmiddel	Hecht
Hoeveelheid (oppervlakte - dikte - aantal)	• 0,20 m ² - 3,00 cm - 1 stuk
Totaal volume	0,006 m ³
Eenvoudig bereikbaar	Ja
Bevestigingswijze	• Geschroefd
Identificatiemethode	Vaststelling zonder monsternamen

- Verwijder dit asbestmateriaal zo snel mogelijk. Volg de toestand goed op.

- Eenvoudige handelingen: mag via doe-het-zelf of door werknemer(s) met opleidingsattest eenvoudige handelingen
Betreft een hechtgebonden toepassing met lichte verwerking. Dit verhoogt de kans op vezelvrijgave. De toepassing zorgvuldig verwijderen, zonder wijzigingen aan te brengen in de huidige toestand van het materiaal. De toepassing niet breken en/of beschadigen. Verwijder de toepassing a.d.h.v. eenvoudige handelingen met bijkomende maatregelen. Voorzie de nodige PBM's. Opgeleid personeel wordt aanbevolen.

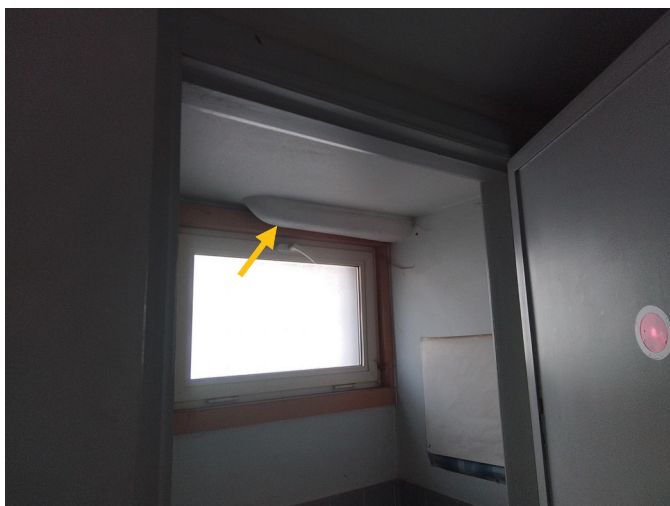
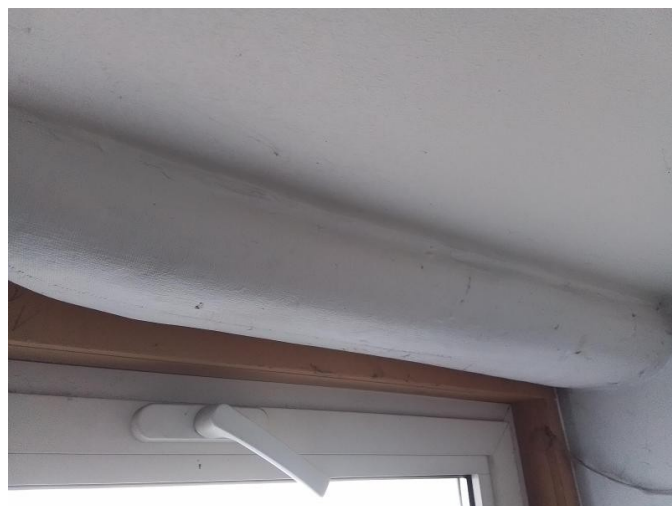
Het asbestmateriaal valt onder de mijlpaal van 2034.

Eindbeoordeling materiaalrisico	Verhoogd materiaalrisico en/of verhoogde kans op vezelvrijgave
---------------------------------	--

Gebondenheid	Categorie 2: niet-hechtgebonden met matrix
Asbestsoort (vezeltype)	Crocidoliet aanwezig
Asbestconcentratie	Hoog ($\geq 50\%$)
Afschermingsgraad van het gehele materiaal	Geheel of deels (ook) vrij aan de binnenlucht
Toestand van het materiaal	Onbeschadigd, niet verweerd

Beschrijving	Buisisolatie wc gelijkvloers
Omgeving	Binnen
Primaire drager	HVAC infrastructuur en uitrusting
Asbestmateriaal	In-situ afwerkingslagen - Thermische isolatie
Bindmiddel van asbestmateriaal	Gips - kalk
Gebondenheid op basis van bindmiddel	Niet-hechtgebonden
Hoeveelheid (lengte - omtrek - dikte - aantal)	<ul style="list-style-type: none">0,50 m - 20,00 cm - 3,00 cm - 1 stuk
Totaal volume	0,003 m ³
Eenvoudig bereikbaar	Ja
Bevestigingswijze	<ul style="list-style-type: none">Verlijmd, ingegoten, versmeerd

- Verwijder dit asbestmateriaal zo snel mogelijk. Volg de toestand goed op.

- Hermetische zone (erkend asbestverwijderaar)
Betreft een losgebonden toepassing zonder verwerking. Het saneren van de toepassing veroorzaakt breukvorming, verkrumming en stofvorming van het materiaal. Dit met een hoog risico op vezelvrijgave. De toepassing dient verwijderd te worden a.d.h.v. een hermetische zone, dit door een erkend asbestverwijderaar.

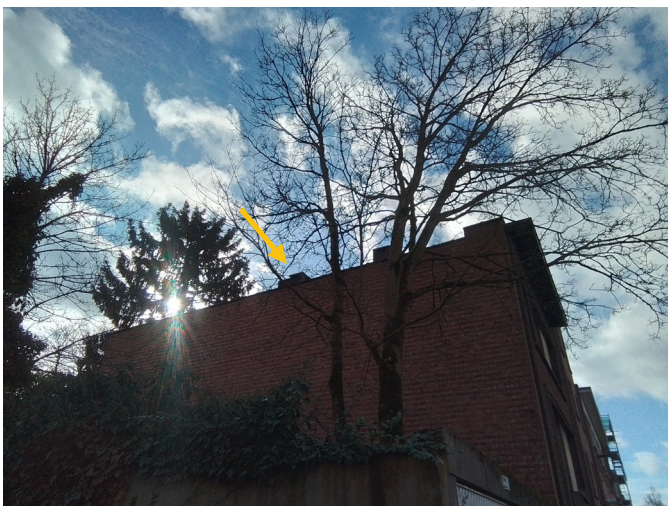
Permanente beperking

Reden: Het te onderzoeken materiaal situeert zich hoger dan 3,50 m te rekenen vanaf een veilige ondergrond

Uitleg van de asbestdeskundige: Geen mogelijkheid tot het inspecteren van het dak.

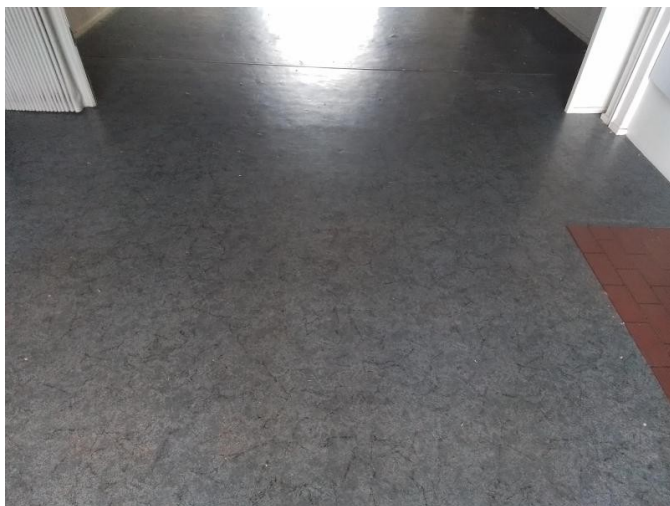
Het vloerzeil is gecontroleerd en niet-asbestverdacht bevonden.

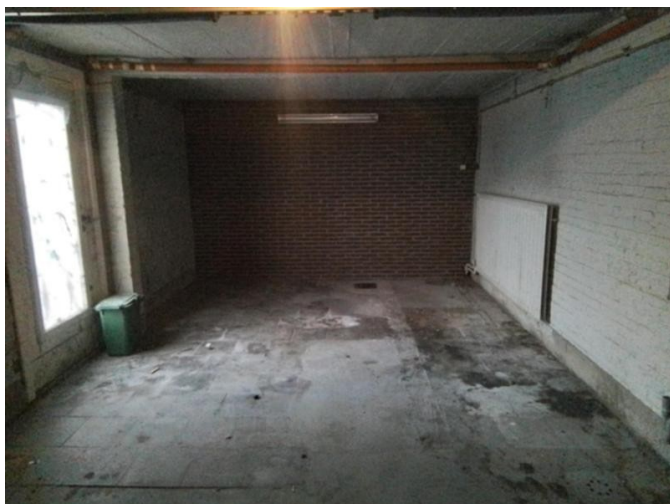
Er zijn geen asbestverdachte materialen vastgesteld binnen dit deel van de constructie.

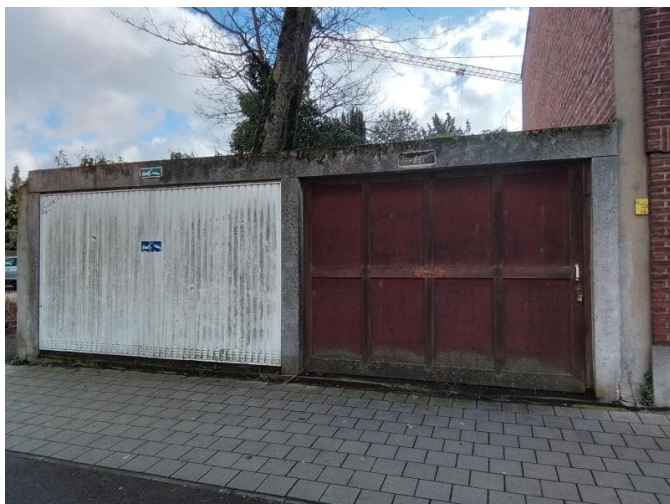
Er zijn geen asbestverdachte materialen vastgesteld binnen deze constructie.

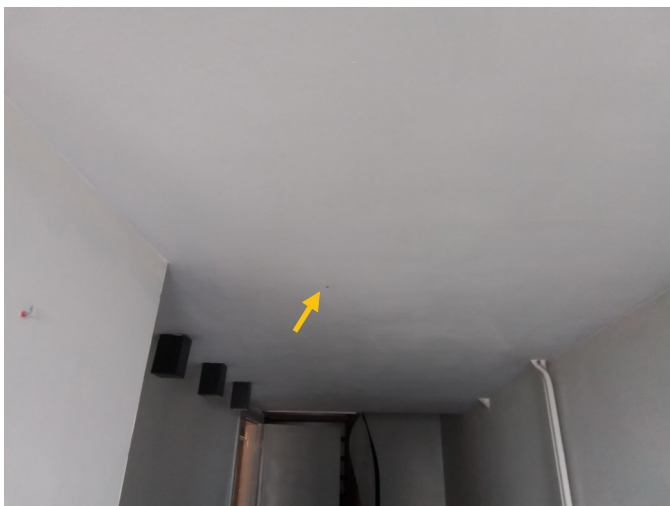
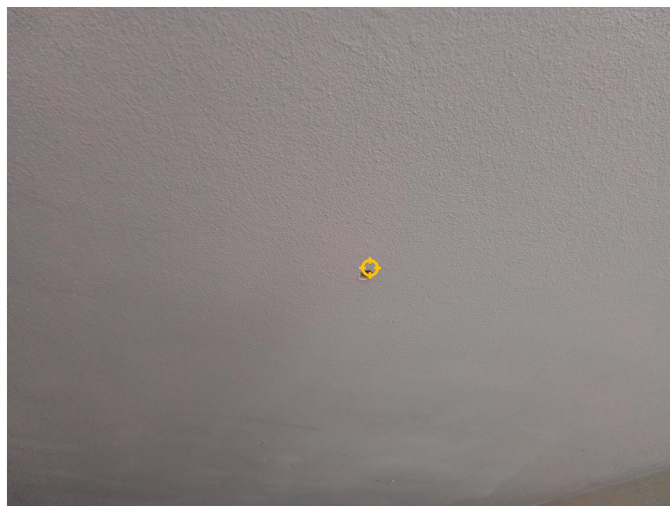
Fiche 7: Pleisterwerk plafond

Geen asbest

#	Type	Referentie	Resultaat
7.1	Mengmonster	MM02	Geen asbest

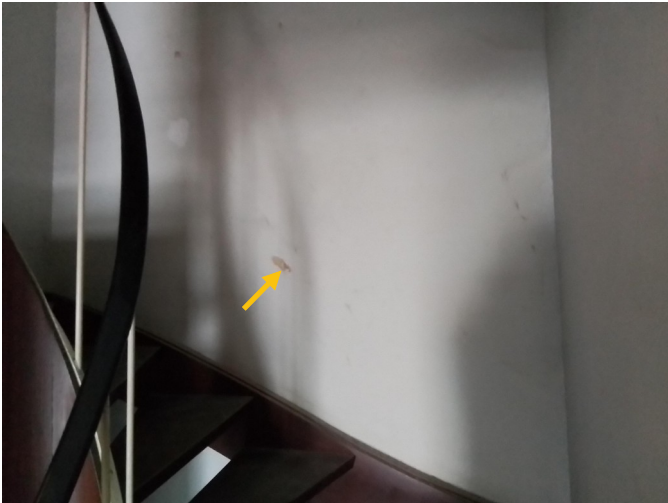
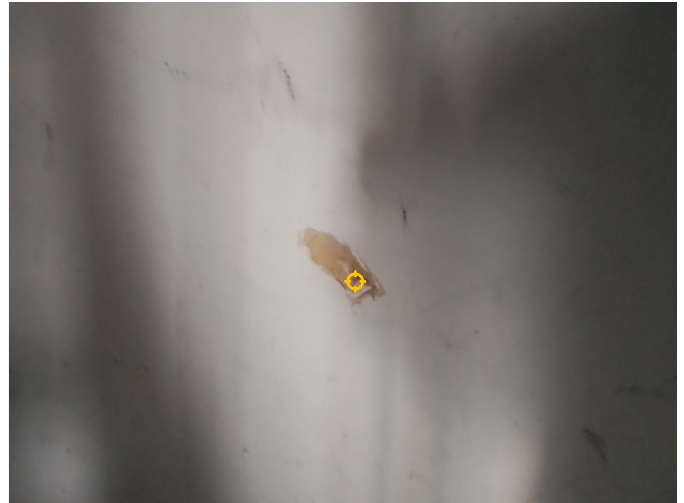
Geen asbest

#	Type	Referentie	Resultaat
8.1	Mengmonster	MM01	Geen asbest
