# Asbestinventarisatetest

Broechemsesteenweg 70, 2560 Nijlen

Attestnummer : 20240610-000485.000

Uitgegeven op : 10.06.2024

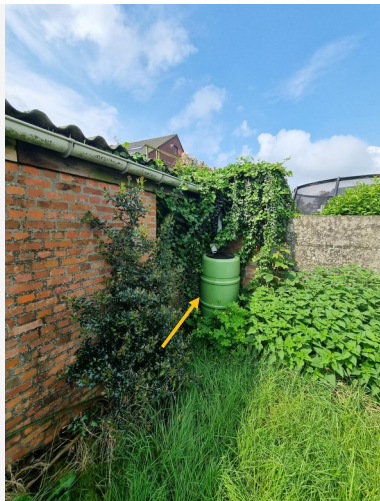
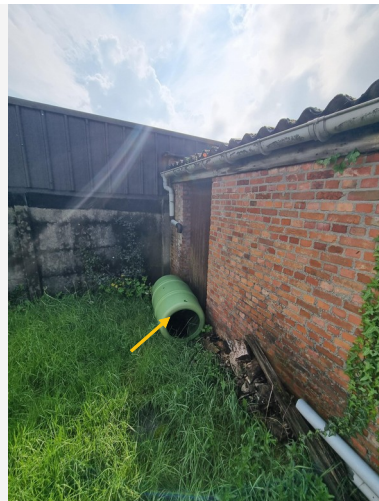
# Fiche 1: Sediment van golfplaten in regentonnen

Asbestmateriaal - afvalstof

Het asbestmateriaal valt onder de mijlpaal van 2040.

**Dringend verwijderen**

- Verwijder het asbestafval.

- Eenvoudige handelingen: mag via doe-het-zelf of door werknemer(s) met opleidingsattest eenvoudige handelingen  
Regenwater niet meer te gebruiken totdat bron (=golfplaten) verwijderd is en dakgoot en regenwaterput gereinigd zijn.

Regenwaterput ledigen en wegvoeren naar containerpark

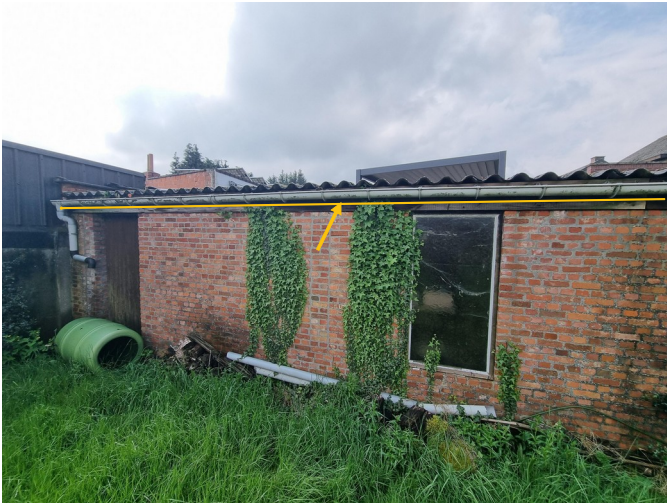
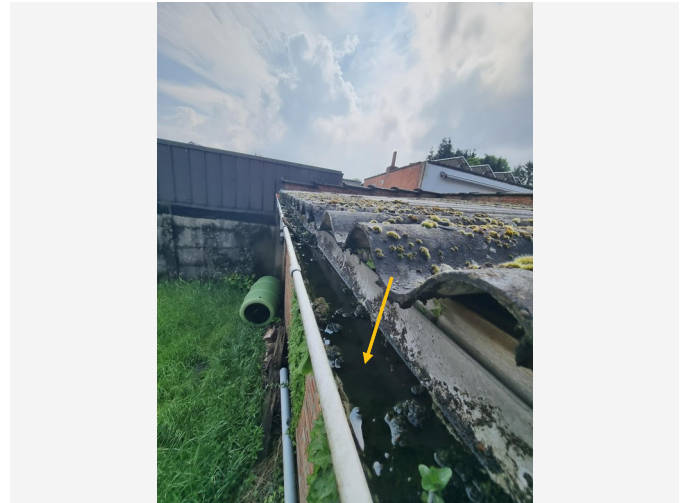
Het asbestmateriaal valt onder de mijlpaal van 2040.

**Dringend verwijderen**

Beschrijving	Silb/sediment in dakgoot
Type afvalstof	Betreft resten (contaminatie) van verwerking of beschadiging
Type resten (contaminatie)	<ul style="list-style-type: none"><li>• Stof, deeltjes &lt; 4 mm, flinters, gruis (los, opliggend)</li></ul>
Besmette materialen	<ul style="list-style-type: none"><li>• Sediment (dakgoot, afvoerbuï, regenwaterput, ...)</li></ul>
Bron van de resten	Asbestcement golfplaten
Omgeving	Buiten
Primaire drager	Infrastructuur hemelwater (opvang en afvoer)
Gebondenheid resten	Niet hecht
Hoeveelheid (gewicht - aantal)	<ul style="list-style-type: none"><li>• 2,00 kg - 1 stuk</li></ul>
Totaal gewicht	2,00 kg
Eenvoudig bereikbaar	Ja
Identificatiemethode	Vaststelling zonder monstername

- Verwijder het asbestafval.

- Eenvoudige handelingen: mag via doe-het-zelf of door werknemer(s) met opleidingsattest eenvoudige handelingen  
Hemelwater dat afspoelt van asbestcement daken of gevels kan asbestdeeltjes bevatten. Gebruik het enkel voor gesloten circuits (bv. spoelen toiletten). Reinig na het vervangen van het dak of de gevel de dakgoten en regenwaterput of -ton om asbesthoudend sediment of slib te verwijderen. Reinigen van de dakgoot in vochtige toestand en met de geschikte persoonlijke beschermingsmaterialen.

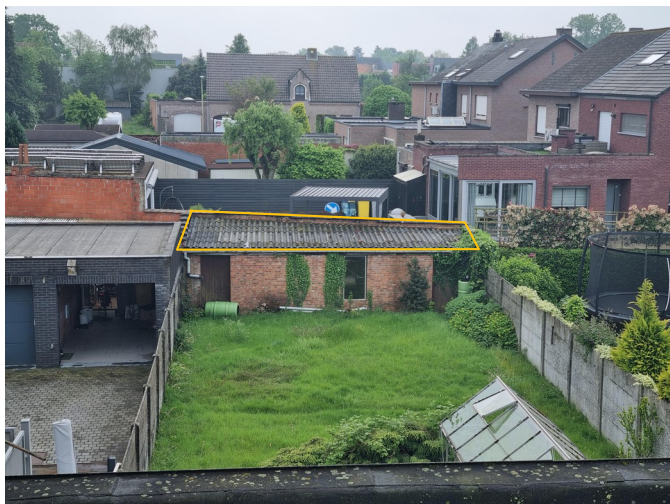
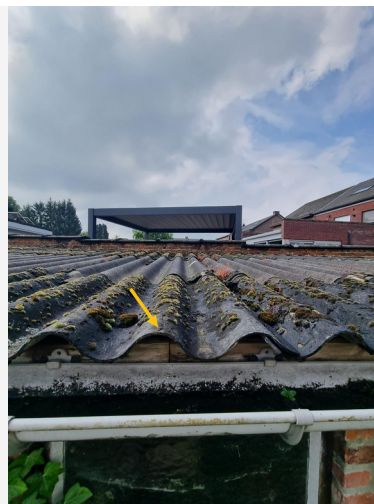
Het asbestmateriaal valt onder de mijlpaal van 2034.

Verwijderen

Eindbeoordeling materiaalrisico	Verhoogd materiaalrisico en/of verhoogde kans op vezelvrijgave
---------------------------------	--

Gebondenheid	Categorie 1: hechtgebonden in oorsprong
Asbestsoort (vezeltype)	Crocidoliet aanwezig
Asbestconcentratie	Laag (< 50%)
Afschermingsgraad van het gehele materiaal	Geheel of deels vrij aan de buitenlucht
Toestand van het materiaal	Matig beschadigd, matig verweerd

Beschrijving	Asbestcement golfplaten tuinberging
Omgeving	Grenst aan binnen- en buitenlucht
Primaire drager	Plat dak
Asbestmateriaal	Dak- en gevelbekleding - Golfplaat
Bindmiddel van asbestmateriaal	Cement
Gebondenheid op basis van bindmiddel	Hecht
Hoeveelheid (oppervlakte - aantal)	• 33,00 m <sup>2</sup> - 1 stuk
Totale oppervlakte	33,00 m <sup>2</sup>
Eenvoudig bereikbaar	Ja

- Zorg voor een veilig beheer. Vermijd het beschadigen van het asbestmateriaal. Controleer de toestand jaarlijks op wijzigingen.
- Hemelwater dat afspoelt van asbestcement daken of gevels kan asbestdeeltjes bevatten. Gebruik het enkel voor gesloten circuits (bv. spoelen toiletten). Reinig na het vervangen van het dak of de gevel de dakgoten en regenwaterput of -ton om asbesthoudend sediment of slib te verwijderen
- Voer bijkomende staalname(s) uit.

- Eenvoudige handelingen: mag via doe-het-zelf of door werknemer(s) met opleidingsattest eenvoudige handelingen  
Asbestcement golfplaten dienen in het geheel verwijderd te worden zonder deze te beschadigen, breken of te verzagen. Deze dienen dubbel verpakt afgevoers te worden of te laten ophalen.

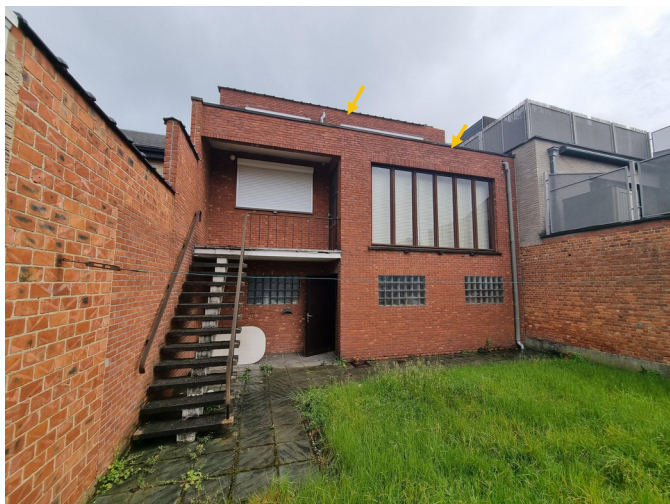
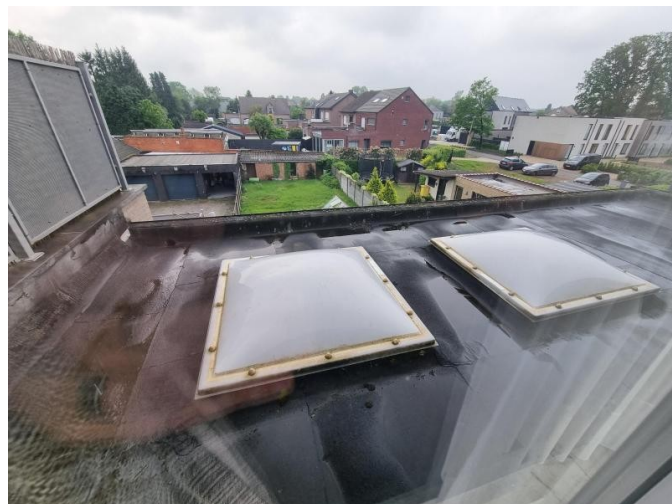
Zorgvuldig beheren

Eindbeoordeling materiaalrisico	Laag materiaalrisico en/of verlaagde kans op vezelvrijgave
---------------------------------	--

Gebondenheid	Categorie 1: hechtgebonden in oorsprong
Asbestsoort (vezeltype)	Alleen chrysotiel
Asbestconcentratie	Laag (< 50%)
Afschermingsgraad van het gehele materiaal	Geheel of deels vrij aan de buitenlucht
Toestand van het materiaal	Licht beschadigd, licht verweerd. Intact materiaal type Pical – asbestboard of categorie III 'gebondenheid'

Beschrijving	Roofing plat dak 1°
Omgeving	Buiten
Primaire drager	Plat dak
Asbestmateriaal	Dak- en gevelbekleding - Roofing
Bindmiddel van asbestmateriaal	Bitumen (roofing, teer, asfalt)
Gebondenheid op basis van bindmiddel	Hecht
Hoeveelheid (oppervlakte - aantal)	• 25,00 m <sup>2</sup> - 1 stuk
Totale oppervlakte	25,00 m <sup>2</sup>

- Zorg voor een veilig beheer. Vermijd het beschadigen van het asbestmateriaal. Controleer de toestand jaarlijks op wijzigingen.
- Voer bijkomende staalname(s) uit.

- Eenvoudige handelingen: mag via doe-het-zelf of door werknemer(s) met opleidingsattest eenvoudige handelingen  
Kan worden uitgevoerd door aannemer met opleidingsattest

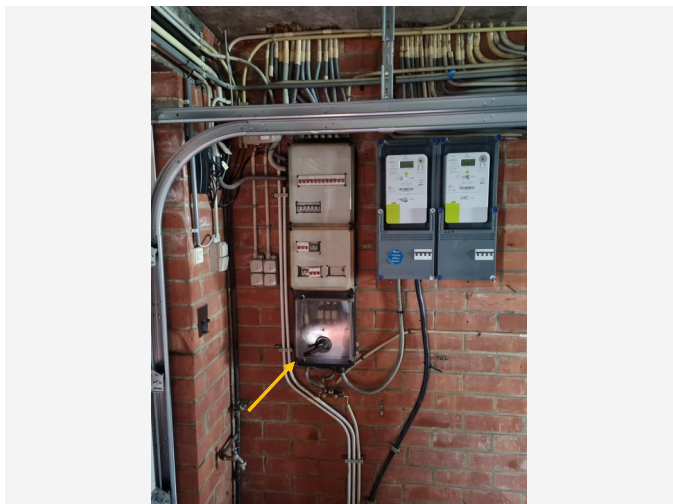
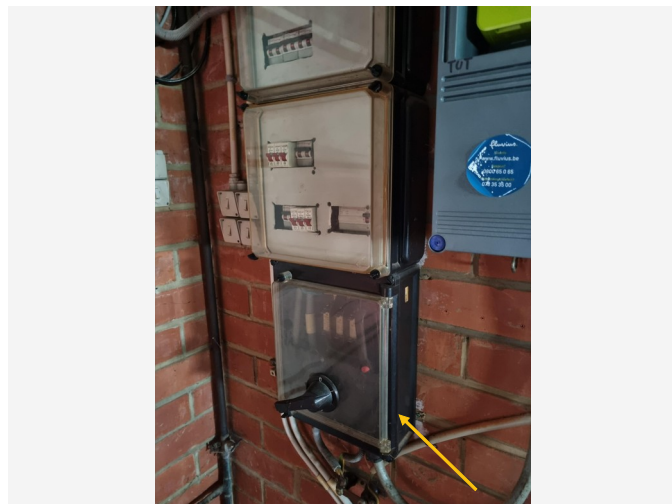
Zorgvuldig beheren

Eindbeoordeling materiaalrisico	Laag materiaalrisico en/of verlaagde kans op vezelvrijgave
---------------------------------	--

Gebondenheid	Categorie 1: hechtgebonden in oorsprong
Asbestsoort (vezeltype)	Crocidoliet aanwezig
Asbestconcentratie	Laag (< 50%)
Afschermingsgraad van het gehele materiaal	Geheel of deels (ook) vrij aan de binnenlucht
Toestand van het materiaal	Onbeschadigd, niet verweerd

Beschrijving	Bakelieten zekeringskast
Omgeving	Binnen
Primaire drager	Communicatie en elektrische infrastructuur en uitrusting
Asbestmateriaal	Plaat, paneel, tablet - Type Bakeliet
Bindmiddel van asbestmateriaal	Kunststof of -hars
Gebondenheid op basis van bindmiddel	Hecht
Hoeveelheid (oppervlakte - dikte - aantal)	• 0,50 m <sup>2</sup> - 0,50 cm - 1 stuk
Totaal volume	0,003 m <sup>3</sup>

- Zorg voor een veilig beheer. Vermijd het beschadigen van het asbestmateriaal. Controleer de toestand jaarlijks op wijzigingen.

- Eenvoudige handelingen: mag via doe-het-zelf of door werknemer(s) met opleidingsattest eenvoudige handelingen  
Bakeliet kan altijd asbest bevatten. Deze kast kan men best voorzichtig losschroeven en dubbel verpakt afvoeren. Hard materiaal in goede staat dat zonder vezelverspreiding kan verwijderd worden.

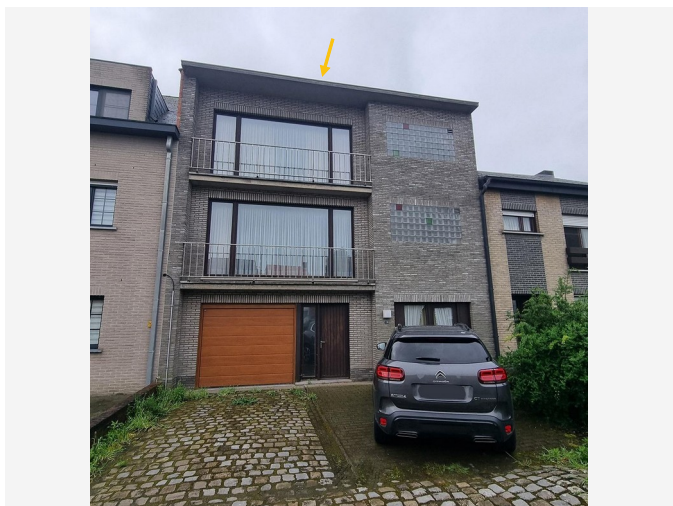
Situeringfoto

**Reden:** Het te onderzoeken materiaal situeert zich hoger dan 3,50 m te rekenen vanaf een veilige ondergrond

**Uitleg van de asbestdeskundige:** Hoofddak bevindt zich op meer dan 3,50 m en valt buiten de onderzoeksverplichting.

(Asbest)materiaal	Dak- en gevelbekleding - Roofing
Karakterisatie	Asbest (verdacht)
Primaire drager	Plat dak

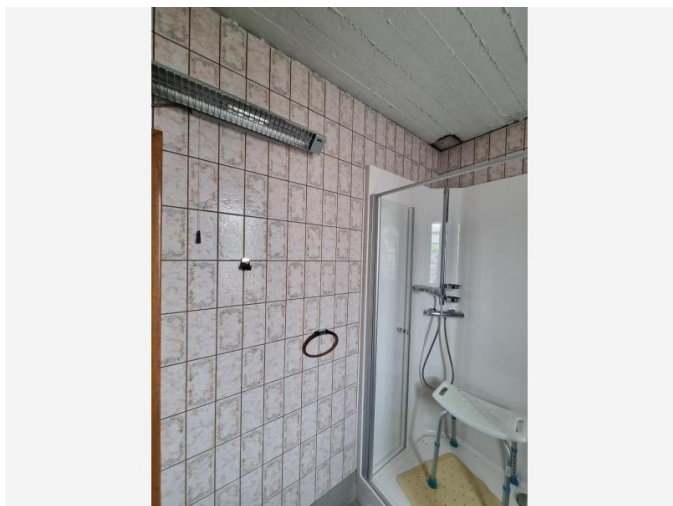
In het inspectieprotocol is een monstername van tegellijm verplicht om dit te identificeren als niet-asbesthoudend. Er waren geen facturen ter beschikking die bevestigen dat de tegels na 2001 waren geplaatst. Er waren geen bestaande beschadigingen aan de wandtegels om de lijm voldoende te kunnen inspecteren. Om dit af te toetsen is het aangewezen om bij eventuele renovatiewerken aan de tegels verder onderzoek/staalname te laten uitvoeren ter controle.

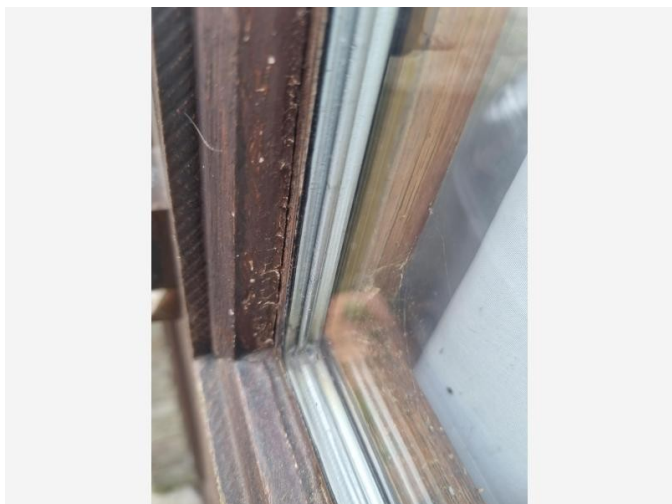
Ramen zijn van een recent bouwjaar en afgekit met soepele (siliconen) kit en/of rubbers

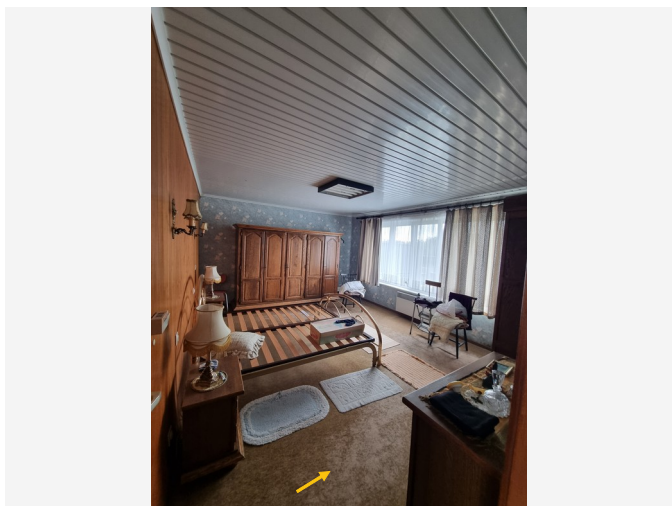
De vasttapijt geen asbest, wegens vaste bevestiging (verlijmd, geklemd) kan de deskundige geen uitspraak doen over de onderliggende lagen. Bij renovatiewerken diend dit aanvullend onderzocht te worden.

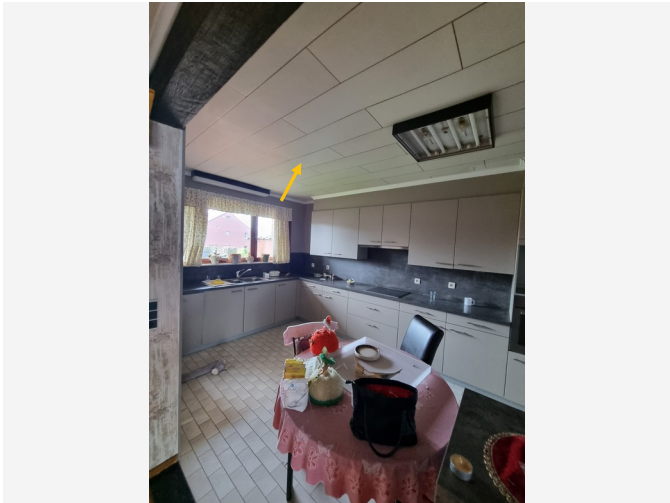
Hout/Pvc bevat nooit asbest, deskundige kan geen uitspraak doe over onderliggende materialen.

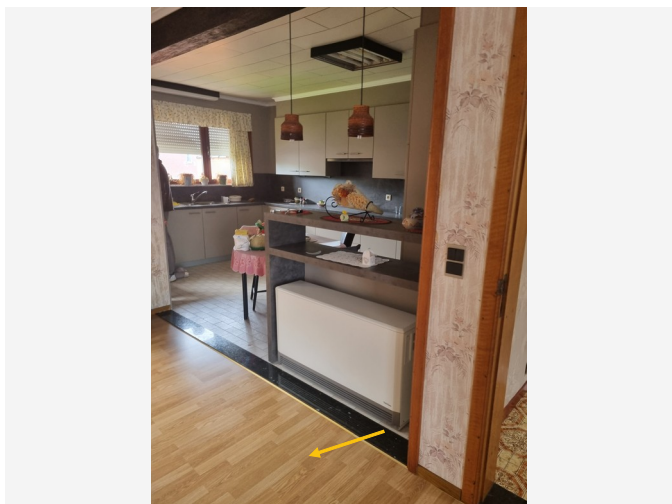
Laminaat bevat geen asbest, deskundige kan geen uitspraak doen over de onderliggende lagen.

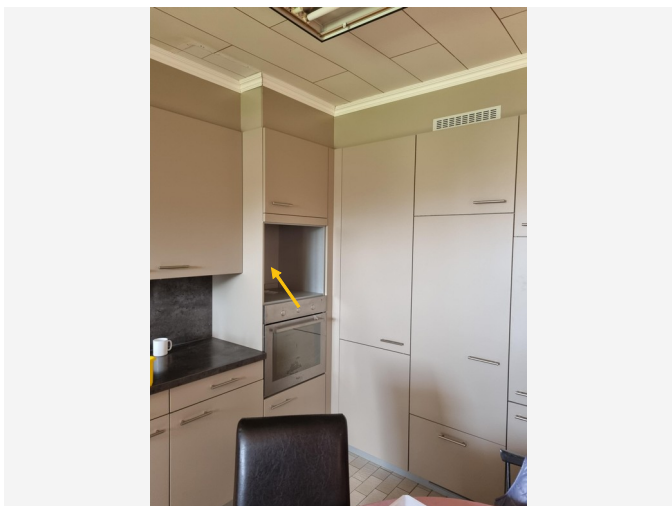
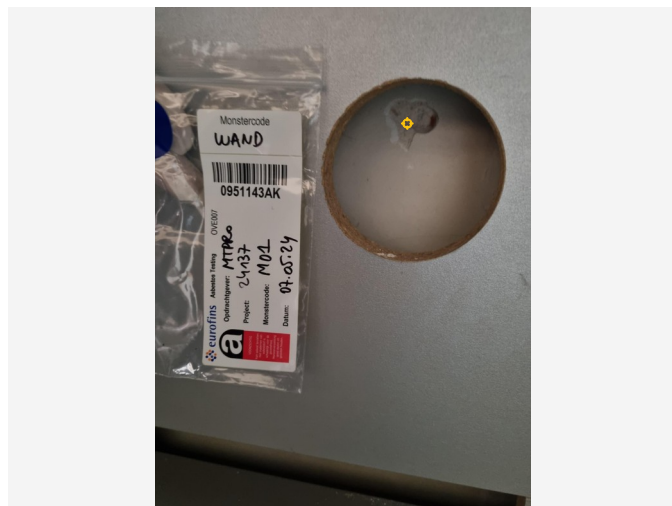
# Fiche 12: Beploistering wand

Geen asbest

#	Type	Referentie	Resultaat
12.1	Mengmonster	M01	Geen asbest

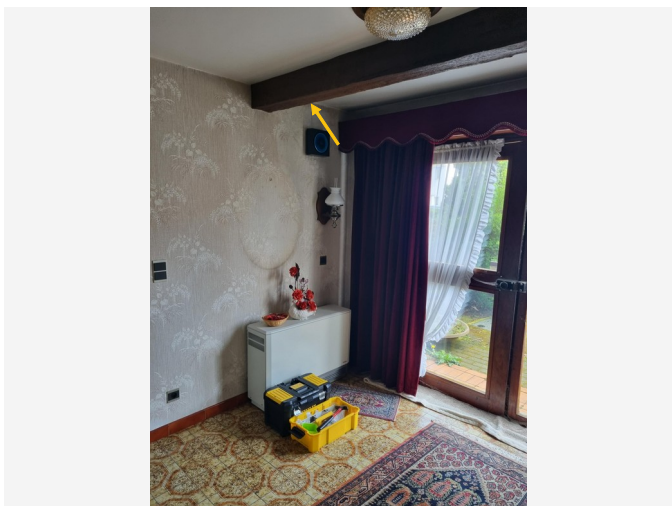
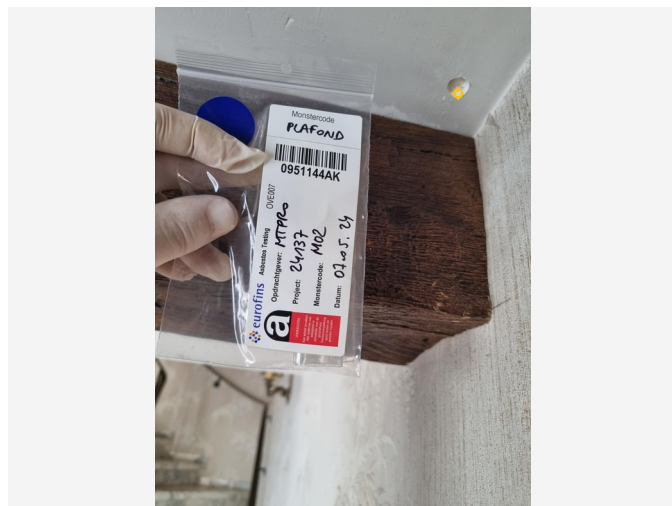
# Fiche 13: Beploistering Plafonds

Geen asbest

#	Type	Referentie	Resultaat
13.1	Mengmonster	MO2	Geen asbest
