Asbestinventarisatetest

Guido Gezellelaan 146/1, 2640 Mortsel

Attestnummer : 20241129-000444.000

Uitgegeven op : 29.11.2024

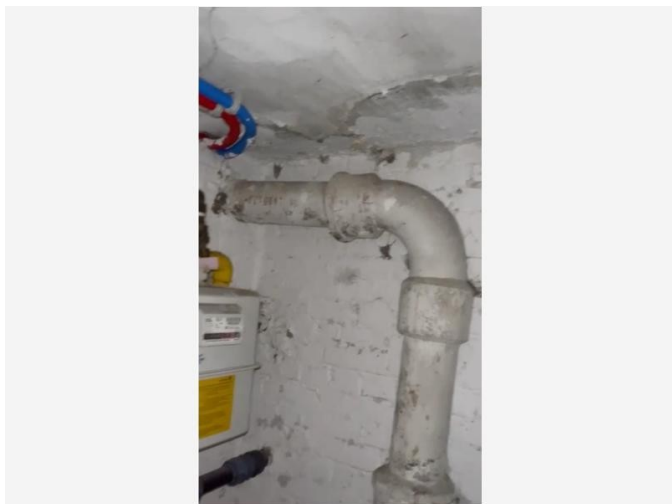
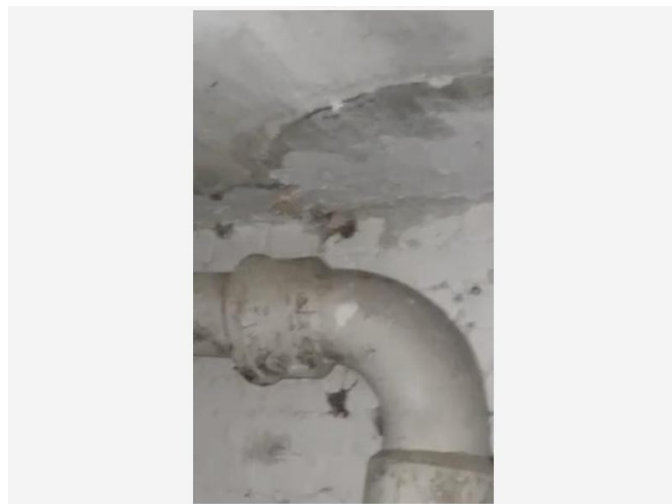
Eindbeoordeling materiaalrisico	Verhoogd materiaalrisico en/of verhoogde kans op vezelvrijgave
---------------------------------	--

Gebondenheid	Categorie 1: hechtgebonden in oorsprong
Asbestsoort (vezeltype)	Crocidoliet aanwezig
Asbestconcentratie	Laag (< 50%)
Afschermingsgraad van het gehele materiaal	Geheel of deels (ook) vrij aan de binnenlucht
Toestand van het materiaal	Licht beschadigd, licht verweerd. Intact calciumsilicaatmateriaal of categorie III 'gebondenheid'

Beschrijving	Asbestcement buis
Omgeving	Binnen
Primaire drager	Sanitaire infrastructuur en uitrusting (toe- en afvoer)
Asbestmateriaal	Buis, koker, leiding, pijp, doorvoer
Bindmiddel van asbestmateriaal	Cement
Gebondenheid op basis van bindmiddel	Hecht
Hoeveelheid (lengte - omtrek - dikte - aantal)	<ul style="list-style-type: none">• 3,00 m - 60,00 cm - 1,00 cm - 1 stuk
Totaal volume	0,018 m ³
Eenvoudig bereikbaar	Ja
Bevestigingswijze	<ul style="list-style-type: none">• Verlijmd, ingegoten, versmeerd
Identificatiemethode	Vaststelling zonder monstername
Destructieve handeling voor identificatie	Nee
Opmerking	Hoeveelheden zijn slechts een ruwe schatting en mogen niet gebruikt worden voor de opmaak van verwijderingsoffertes.

- Zorg voor een veilig beheer. Vermijd het beschadigen van het asbestmateriaal. Controleer de toestand jaarlijks op wijzigingen.
- Voer bijkomende staalname(s) uit.

- Eenvoudige handelingen: enkel door erkend asbestverwijderaar
VANWEGE VEZELVRIJGAVE BIJ AFBRAAK

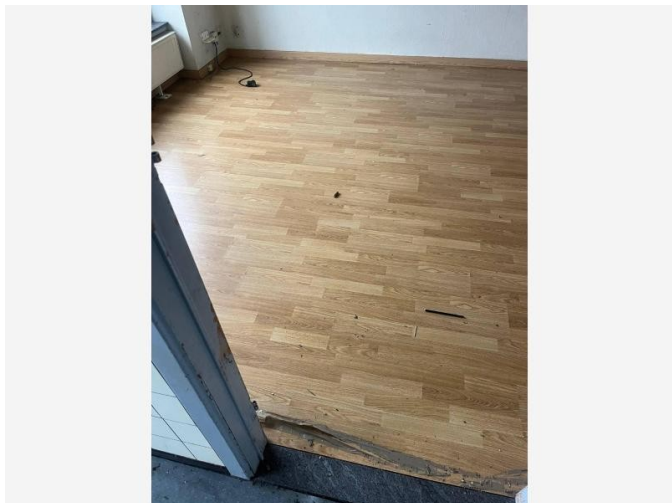
Fiche 2: Onderliggende lagen - vloeren - plafonden - tegels

Onderliggende lagen vallen buiten de scope van het onderzoek, bij beschadiging of renovatie dienen onderliggende lagen onderzocht te worden om de aanwezigheid van asbesttoepassingen uit te sluiten.

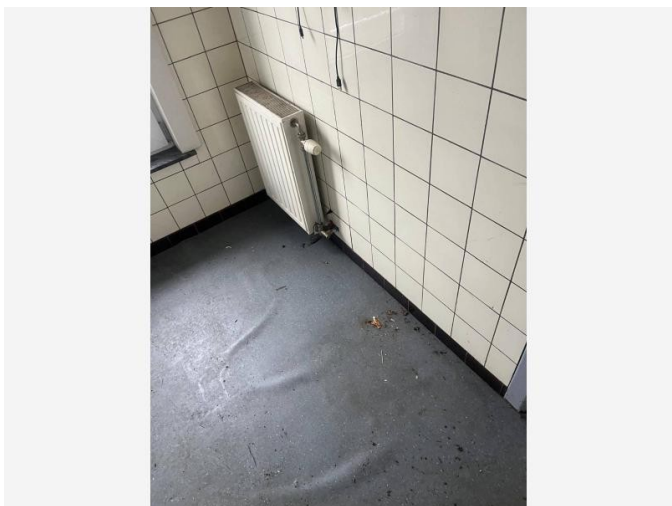
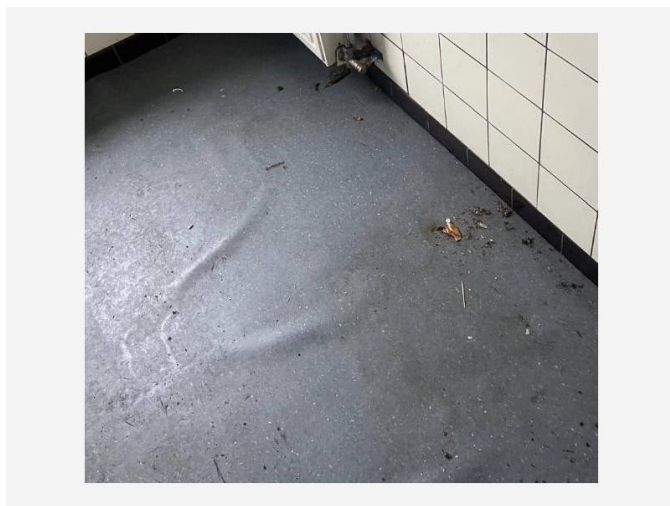
Fiche 3: Vloerzeil

Geen asbest

Beschrijving	Vloerzeil
Omgeving	Binnen
Primaire drager	Vloer
Bindmiddel van materiaal	Kunststof of -hars
Gebondenheid op basis van bindmiddel	Hecht
Hoeveelheid (oppervlakte - aantal)	• 20,00 m ² - 1 stuk
Totale oppervlakte	20,00 m ²
Identificatiemethode	Vaststelling met bewijsdocument, zonder monstername
Destructieve handeling voor identificatie	Nee
Opmerking	Hoeveelheden zijn slechts een ruwe schatting en mogen niet gebruikt worden voor de opmaak van verwijderingsoffertes. STAAL WERD ALREEDS GENOMEN EN BEVATTE GEEN ASBEST.

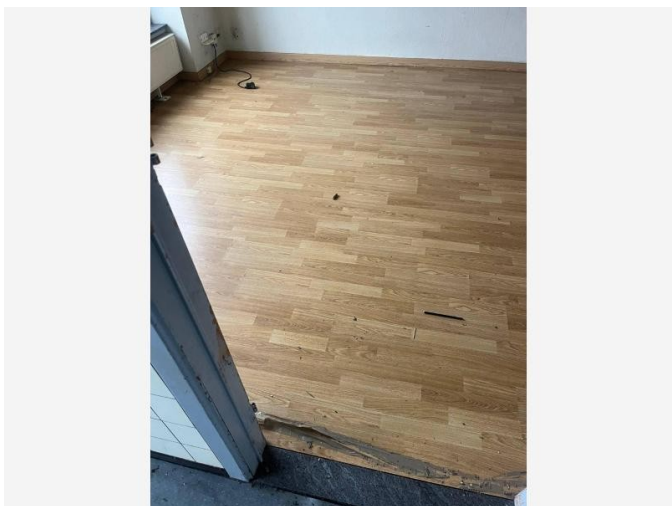
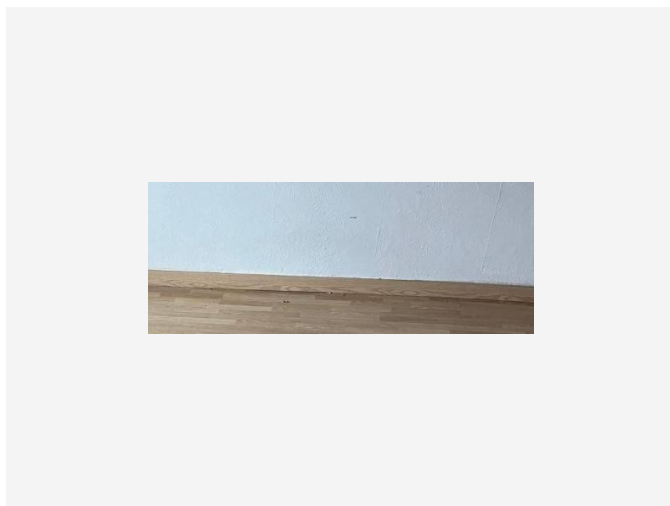
Fiche 4: Pleisterwerk muur

Geen asbest

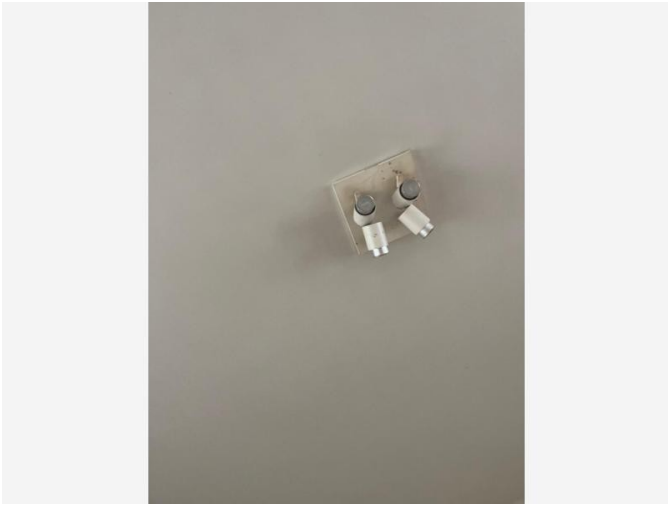
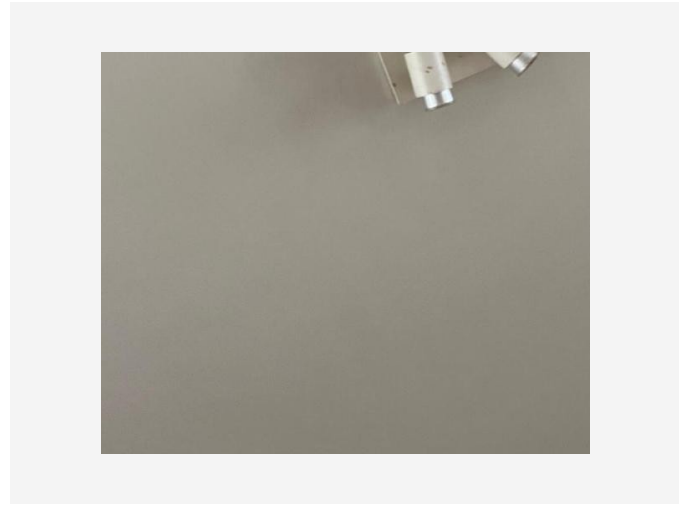
Fiche 5: Pleisterwerk plafond

Geen asbest

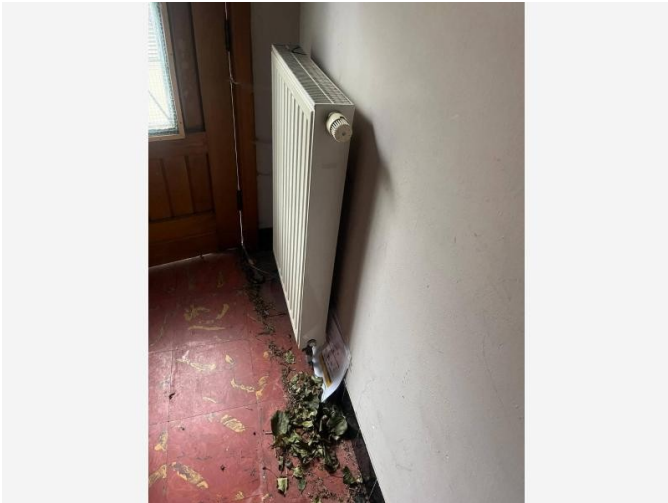
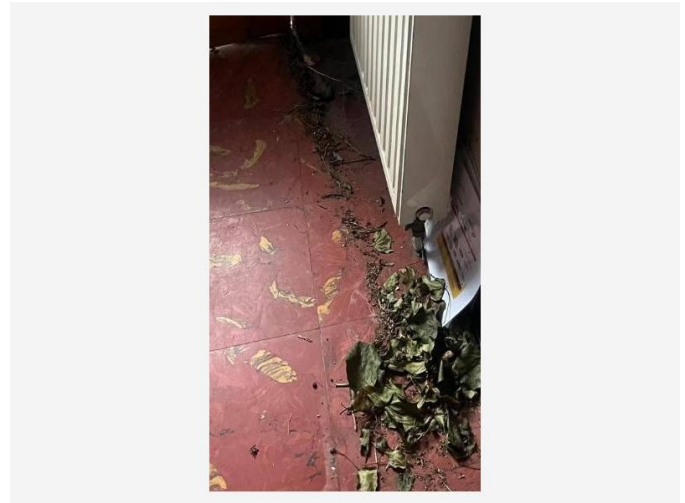
Geen asbest

Beschrijving	Vinylvloer
Omgeving	Binnen
Primaire drager	Vloer
Bindmiddel van materiaal	Karton - papier - viltachtig
Gebondenheid op basis van bindmiddel	Niet-hechtgebonden
Hoeveelheid (oppervlakte - aantal)	• 30,00 m ² - 1 stuk
Totale oppervlakte	30,00 m ²
Identificatiemethode	Vaststelling met bewijsdocument, zonder monstername
Destructieve handeling voor identificatie	Nee
Opmerking	WERD ALREEDS GETEST EN BEVATTE GEEN ASBEST.
