Asbestinventarisatetest

Dorpsstraat 22, 3460 Bekkevoort

Attestnummer : 20240418-000539.000

Uitgegeven op : 18.04.2024

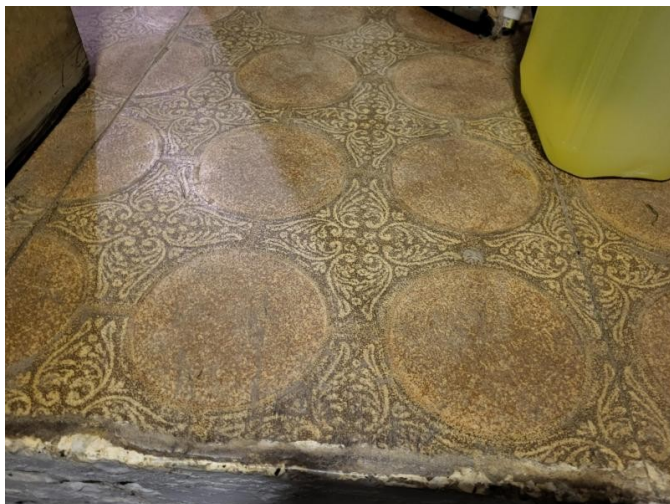
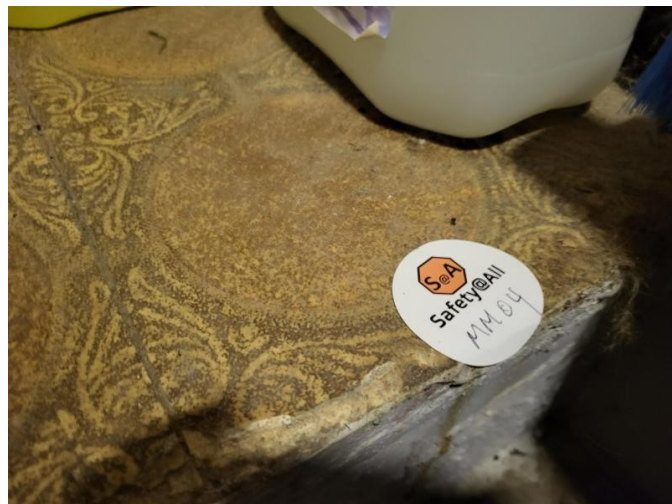
Gebruik dit vloerzeil zo weinig mogelijk. Door de zeer slechte staat (breuklijnen, ontbrekende stukken, ...) is vezelvrijgave constant mogelijk. Dek het eventueel af. Betreed de ruimte zo weinig mogelijk.

Eindbeoordeling materiaalrisico	Hoog materiaalrisico en/of hoge kans op vezelvrijgave
---------------------------------	---

Gebondenheid	Categorie 2: niet-hechtgebonden met matrix
Asbestsoort (vezeltype)	Alleen chrysotiel
Asbestconcentratie	Hoog ($\geq 50\%$)
Afschermingsgraad van het gehele materiaal	Geheel of deels (ook) vrij aan binnenluchtstromen
Toestand van het materiaal	Matig beschadigd, matig verweerd

#	Type	Referentie	Resultaat
1.1	Puntmonster	MM04	Chrysotiel

Beschrijving	Vloerzeil in berging
Omgeving	Binnen
Primaire drager	Vloer
Asbestmateriaal	Prefab - afwerking - Vloerzeil

Dringend verwijderen

- Zorg voor een veilig beheer. Vermijd het beschadigen van het asbestmateriaal. Controleer de toestand jaarlijks op wijzigingen.
- Scherm in afwachting van verwijdering het asbestmateriaal af van luchtstromingen en verstoring: bijvoorbeeld door het te verpakken, te fixeren, af te dekken, signalisatie - afbakening aan te brengen, ...
- Verwijder dit asbestmateriaal zo snel mogelijk. Volg de toestand goed op.

- Hermetische zone (erkend asbestverwijderaar)
Enkel een erkend asbestverwijderaar mag gekleefd vloerzeil verwijderen. Na verwijdering zal hij de ruimte opkuisen tot nulmeting en dan de ruimte terug vrijgeven.

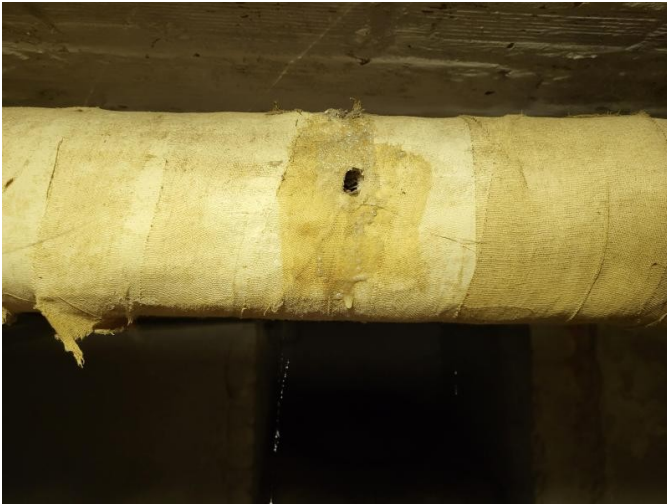
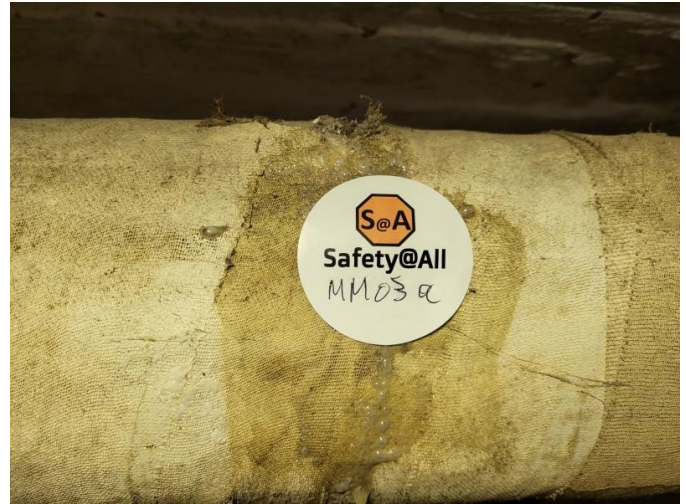
Daar dit de bierkelder is wordt dit lokaal bijna dagelijks betreden. De dracht van een P3 wegwerpmasker is dan sterk aangeraden.

Eindbeoordeling materiaalrisico	Hoog materiaalrisico en/of hoge kans op vezelvrijgave
---------------------------------	---

Gebondenheid	Categorie 2: niet-hechtgebonden met matrix
Asbestsoort (vezeltype)	Amfibool aanwezig, uitgezonderd crocidoliet
Asbestconcentratie	Hoog ($\geq 50\%$)
Afschermingsgraad van het gehele materiaal	Geheel of deels (ook) vrij aan de binnenlucht
Toestand van het materiaal	Zwaar beschadigd, zwaar verweerd

#	Type	Referentie	Resultaat
2.1	Mengmonster	MM03	Amosiet

Beschrijving	Thermische isolatie kelder
Omgeving	Binnen

Dringend verwijderen

- Scherm in afwachting van verwijdering het asbestmateriaal af van luchtstromingen en verstoring: bijvoorbeeld door het te verpakken, te fixeren, af te dekken, signalisatie - afbakening aan te brengen, ...
- Verwijder dit asbestmateriaal zo snel mogelijk. Volg de toestand goed op.

- Couveuzesak (erkend asbestverwijderaar)
Losgebonden asbesttoepassing. Te verwijderen door een erkend asbestverwijderaar. In functie van zijn risicoanalyse zal deze kiezen voor de veiligste methode.
- Hermetische zone (erkend asbestverwijderaar)
Losgebonden asbesttoepassing. Te verwijderen door een erkend asbestverwijderaar. In functie van zijn risicoanalyse zal deze kiezen voor de veiligste methode.

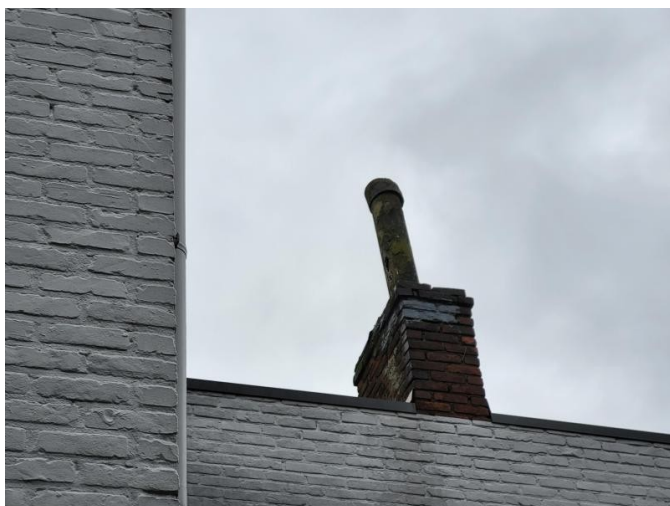
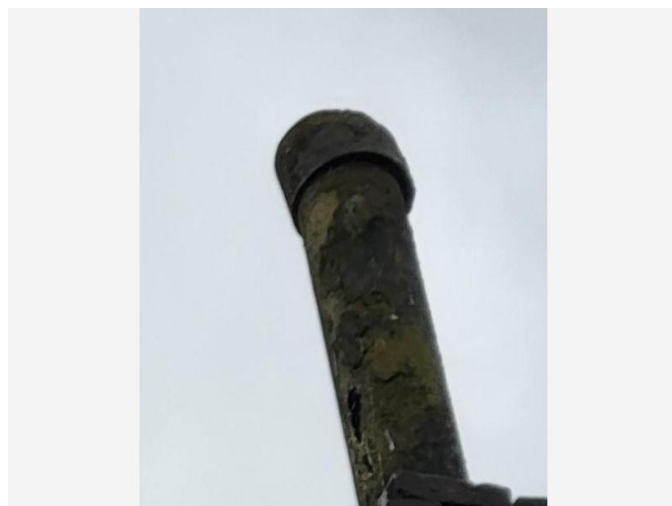
Eindbeoordeling materiaalrisico	Verhoogd materiaalrisico en/of verhoogde kans op vezelvrijgave
---------------------------------	--

Gebondenheid	Categorie 1: hechtgebonden in oorsprong
Asbestsoort (vezeltype)	Crocidoliet aanwezig
Asbestconcentratie	Laag (< 50%)
Afschermingsgraad van het gehele materiaal	Geheel of deels vrij aan de buitenlucht
Toestand van het materiaal	Matig beschadigd, matig verweerd

Beschrijving	AC schoorsteenbuis op dak
Omgeving	Buiten
Primaire drager	HVAC infrastructuur en uitrusting
Asbestmateriaal	Buis, koker, leiding, pijp, doorvoer
Bindmiddel van asbestmateriaal	Cement
Gebondenheid op basis van bindmiddel	Hecht
Hoeveelheid (lengte - omtrek - dikte - aantal)	<ul style="list-style-type: none">2,00 m - 90,00 cm - 1,50 cm - 1 stuk

Verwijderen

- Zorg voor een veilig beheer. Vermijd het beschadigen van het asbestmateriaal. Controleer de toestand jaarlijks op wijzigingen.
- Verwijder dit asbestmateriaal zo snel mogelijk. Volg de toestand goed op.

- Eenvoudige handelingen: mag via doe-het-zelf of door werknemer(s) met opleidingsattest eenvoudige handelingen
Hechtgebonden asbesttoepassing. Mag zelf verwijderd worden indien men dit kan zonder de toepassing verder te beschadigen en zonder de aanwezigheid van anderen. Draag de voorziene PBM. Na verwijdering ter plaatse de toepassing inpakken en afvoeren via de juiste afvalsweg.

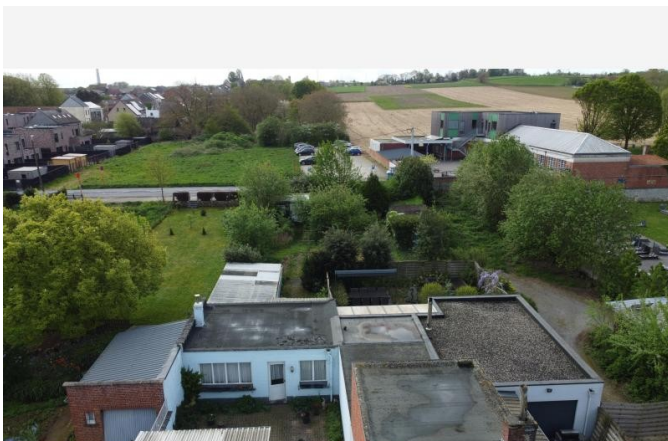
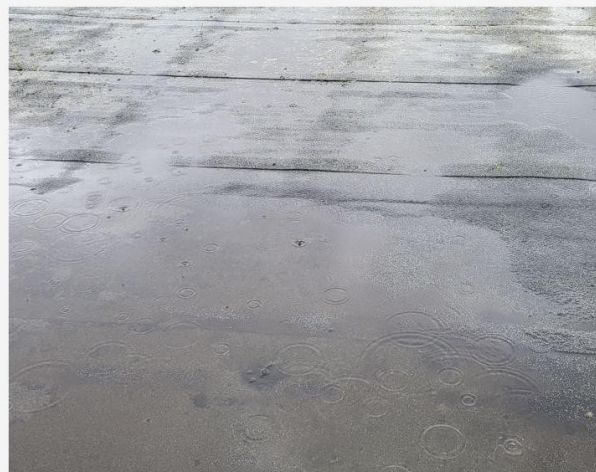
Eindbeoordeling materiaalrisico	Laag materiaalrisico en/of verlaagde kans op vezelvrijgave
---------------------------------	--

Gebondenheid	Categorie 1: hechtgebonden in oorsprong
Asbestsoort (vezeltype)	Crocidoliet aanwezig
Asbestconcentratie	Laag (< 50%)
Afschermingsgraad van het gehele materiaal	Geheel of deels vrij aan de buitenlucht
Toestand van het materiaal	Licht beschadigd, licht verweerd. Intact materiaal type Pical – asbestboard of categorie III 'gebondenheid'

Beschrijving	Roofingdak bovenverdiep
Omgeving	Buiten
Primaire drager	Plat dak
Asbestmateriaal	Dak- en gevelbekleding - Roofing
Bindmiddel van asbestmateriaal	Bitumen (roofing, teer, asfalt)
Gebondenheid op basis van bindmiddel	Hecht
Hoeveelheid (oppervlakte - aantal)	• 100,00 m ² - 1 stuk
Totale oppervlakte	100,00 m ²

Zorgvuldig beheren

- Zorg voor een veilig beheer. Vermijd het beschadigen van het asbestmateriaal. Controleer de toestand jaarlijks op wijzigingen.

- Eenvoudige handelingen: enkel door erkend asbestverwijderaar. Hechtgebonden toestand. Daar de roofing gebrand is op de primairedrager kan dit niet gebeuren via oed-het-zelf of door werknemers. Dragen van de voorziene PBM, ter plaatse inpakken en afvoeren.

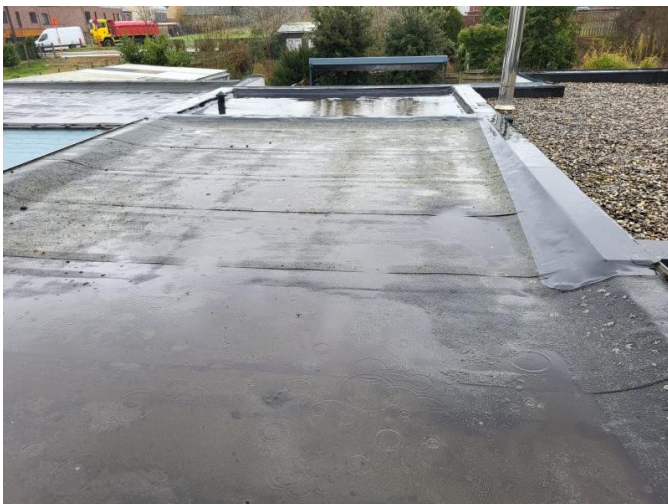
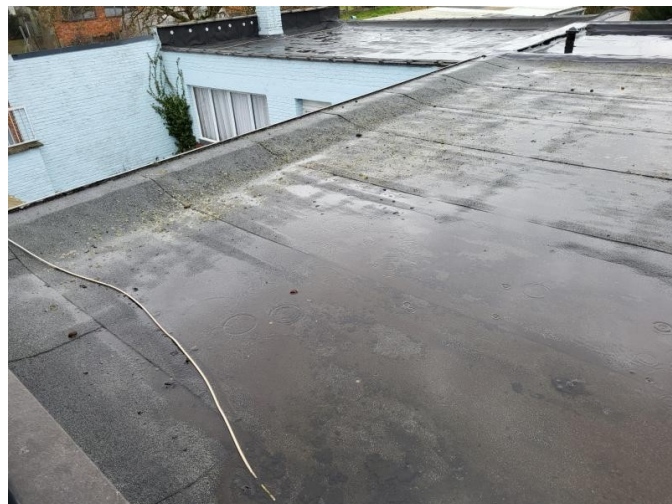
Fiche 5: Roofingdak boven living

Eindbeoordeling materiaalrisico	Laag materiaalrisico en/of verlaagde kans op vezelvrijgave
---------------------------------	--

Gebondenheid	Categorie 1: hechtgebonden in oorsprong
Asbestsoort (vezeltype)	Crocidoliet aanwezig
Asbestconcentratie	Laag (< 50%)
Afschermingsgraad van het gehele materiaal	Geheel of deels vrij aan de buitenlucht
Toestand van het materiaal	Licht beschadigd, licht verweerd. Intact materiaal type Pical – asbestboard of categorie III 'gebondenheid'

Beschrijving	Roofingdak boven living
Omgeving	Buiten
Primaire drager	Plat dak
Asbestmateriaal	Dak- en gevelbekleding - Roofing
Bindmiddel van asbestmateriaal	Bitumen (roofing, teer, asfalt)
Gebondenheid op basis van bindmiddel	Hecht
Hoeveelheid (oppervlakte - aantal)	• 40,00 m ² - 1 stuk
Totale oppervlakte	40,00 m ²

Zorgvuldig beheren

- Zorg voor een veilig beheer. Vermijd het beschadigen van het asbestmateriaal. Controleer de toestand jaarlijks op wijzigingen.

- Eenvoudige handelingen: enkel door erkend asbestverwijderaar. Hechtgebonden toestand. Daar de roofing gebrand is op de primairedrager kan dit niet gebeuren via oed-het-zelf of door werknemers. Dragen van de voorziene PBM, ter plaatse inpakken en afvoeren.

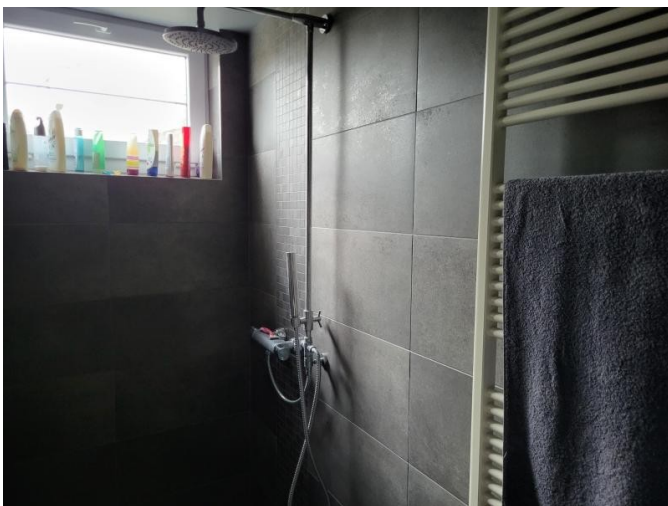
De tegellijm kon niet bemonsterd worden omdat de tegels over de volledige hoogte van de wanden zijn geplaatst en er nergens beschadigde tegels aanwezig waren. Moet bij eventuele renovatiewerken eerst bemonsterd worden.

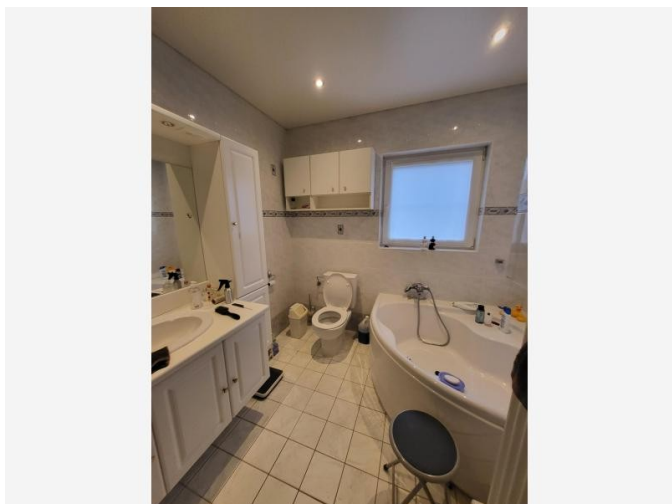
De tegellijm kon niet bemonsterd worden omdat de tegels over de volledige hoogte van de wanden zijn geplaatst en er nergens beschadigde tegels aanwezig waren. Moet bij eventuele renovatiewerken eerst bemonsterd worden.

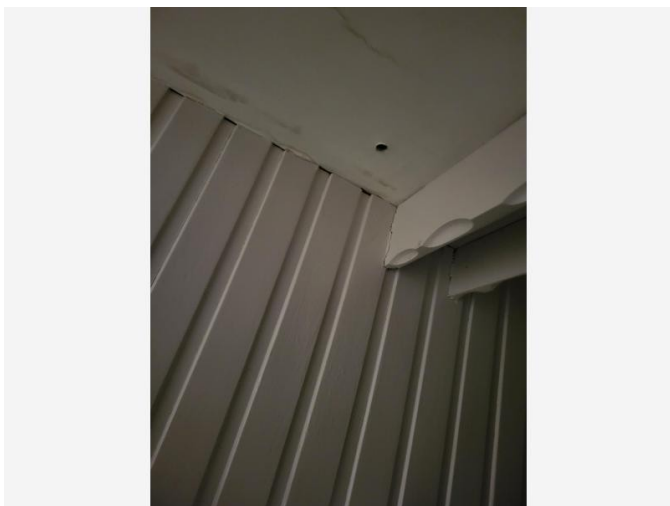
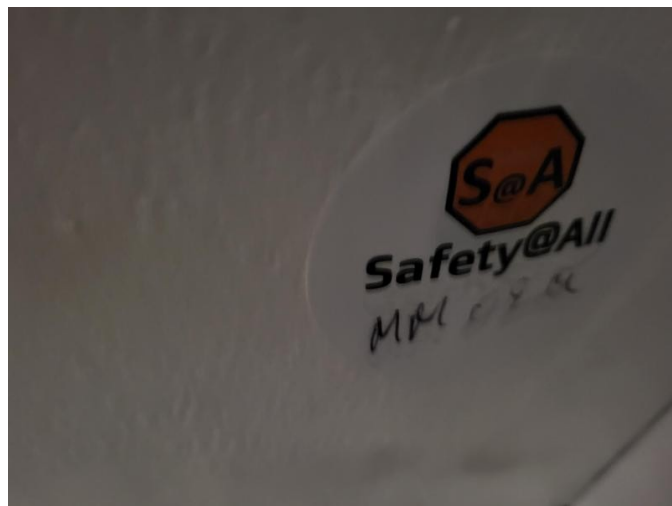
Geen asbest

#	Type	Referentie	Resultaat
17.1	Mengmonster	MM02	Geen asbest

Beschrijving	Plafondpleister
Omgeving	Binnen
Primaire drager	Plafond

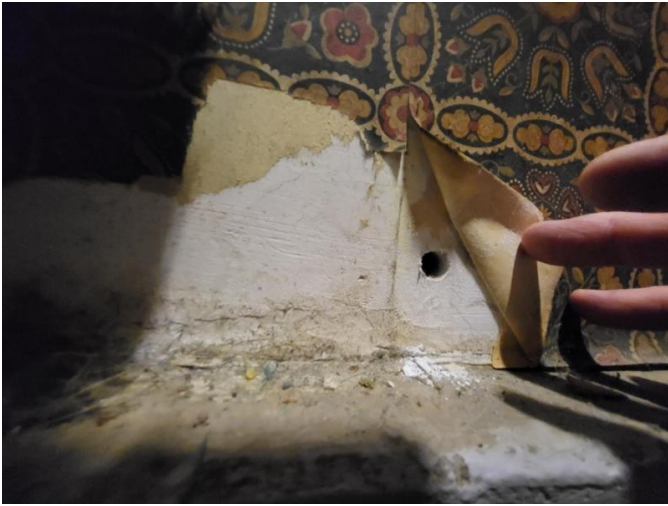
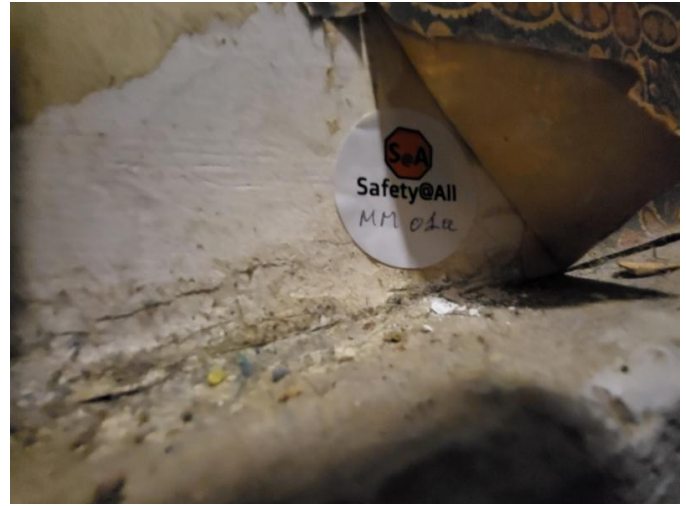
Fiche 18: Muurpleister

Geen asbest

#	Type	Referentie	Resultaat
18.1	Mengmonster	MM01	Geen asbest

Beschrijving	Muurpleister
Omgeving	Binnen
Primaire drager	Binnenwand
