# Asbestinventarisatetest

Broekstraat 18, 3450 Geetbets

Attestnummer : 20240605-000184.000

**Niet-asbestveilig**

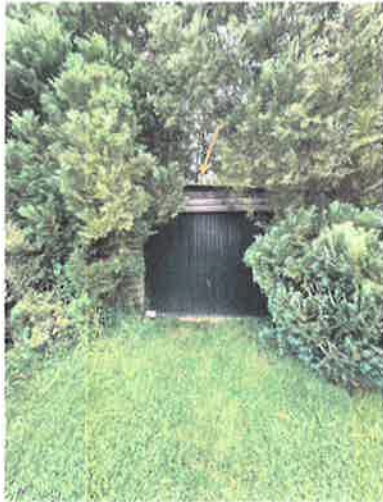
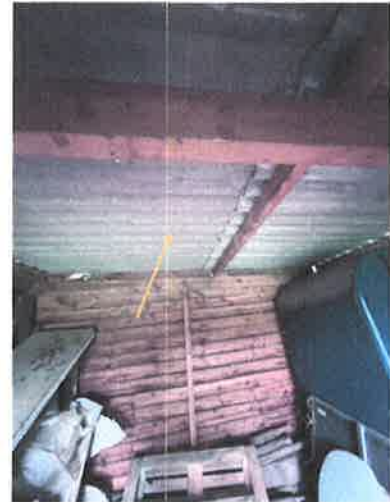
- Plan 2.2: Garage - geen onderdak - golfplaten

| Eindbeoordeling materiaalrisico | Hoog materiaalrisico en/of hoge kans op vezelvrijgave |
| Opmerking | Vasthechting van (korst)mos en vegetatie |

| Asbestsoort (vezeltype) | Crocidoliet aanwezig |
| Toestand van het materiaal | Matig beschadigd, matig verweerd |

| <b>Beschrijving</b> | Golfplaten cement |

**Dringend verwijderen**

- Verwijder dit asbestmateriaal zo snel mogelijk. Volg de toestand goed op.
- Hemelwater dat afspoelt van asbestcement daken of gevels kan asbestdeeltjes bevatten. Gebruik het enkel voor gesloten circuits (bv. spoelen toiletten). Reinig na het vervangen van het dak of de gevel de dakgoten en regenwaterput of -ton om asbesthoudend sediment of slib te verwijderen

- Eenvoudige handelingen: mag via doe-het-zelf of door werknemer(s) met opleidingsattest eenvoudige handelingen  
Info over het verwijderen of laten verwijderen kan je terug vinden op volgende website:

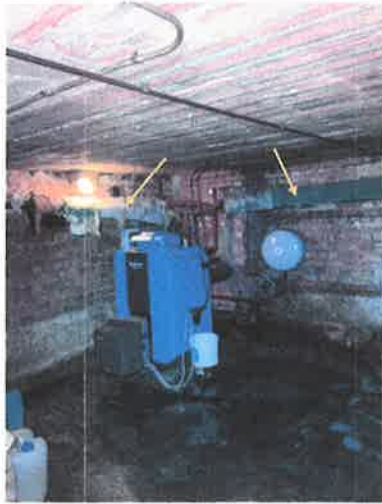
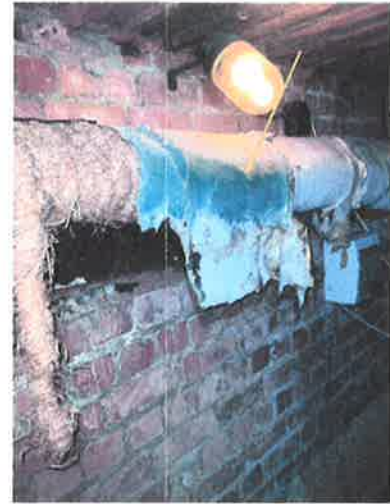
| Eindbeoordeling materiaalrisico | Hoog materiaalrisico en/of hoge kans op vezelvrijgave |
| Opmerking | Het materiaal heeft zijn bindingssterkte verloren. zie foto's |

| Asbestsoort (vezeltype) | Amfibool aanwezig, uitgezonderd crocidoliet |
| Toestand van het materiaal | Zwaar beschadigd, zwaar verweerd |

| # | Type | Referentie | Resultaat |
|---|---|---|---|
| 2.1 | Mengmonster | Mn3 rechte stukken | Amosiet |
| 2.2 | Mengmonster | Mn4 hoeken | Amosiet |

| Beschrijving | Leiding isolatie uit gips |

**Dringend verwijderen**

- Sluit de ruimte luchtdicht af en vermijd het betreden van de ruimte.
- Verwijder dit asbestmateriaal zo snel mogelijk. Volg de toestand goed op.

- Hermetische zone (erkend asbestverwijderaar)  
Risicovolle asbesttoepassingen mogen enkel door erkende asbestverwijderaars verwijderd worden. Zij werken volgens strikte veiligheidsprocedures.

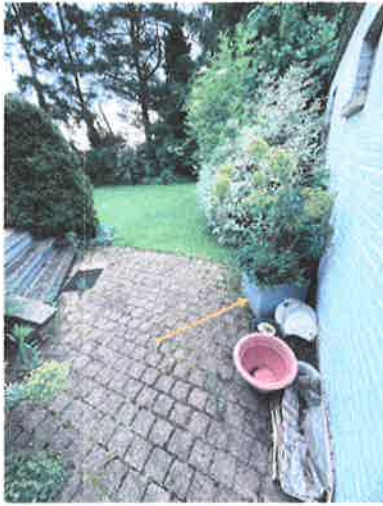
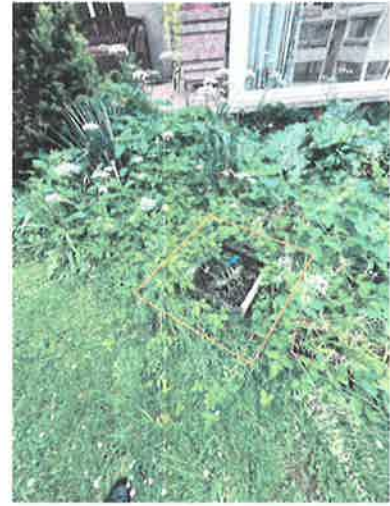
| <b>Beschrijving</b> | Bloembakken in asbestcement |
| <b>Type afvalstof</b> | Betreft stock-voorraad of gedemonteerde asbestmaterialen |

**Dringend verwijderen**

- Verwijder het asbestafval.

- Eenvoudige handelingen: mag via doe-het-zelf of door werknemer(s) met opleidingsattest eenvoudige handelingen

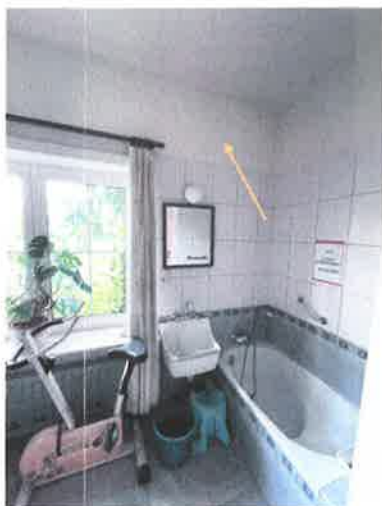
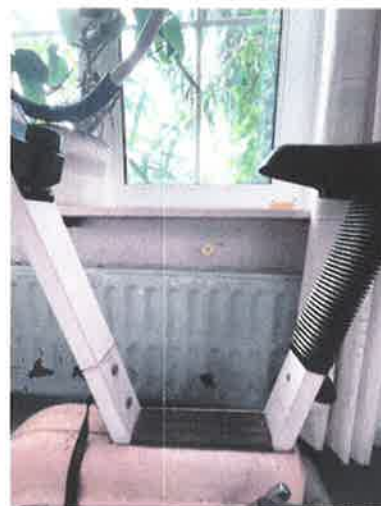
# Fiche 19: Pleister Wand

Geen asbest

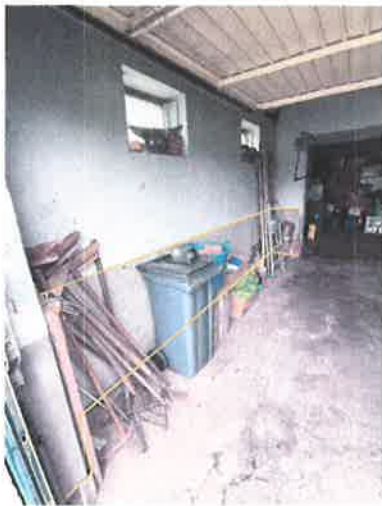
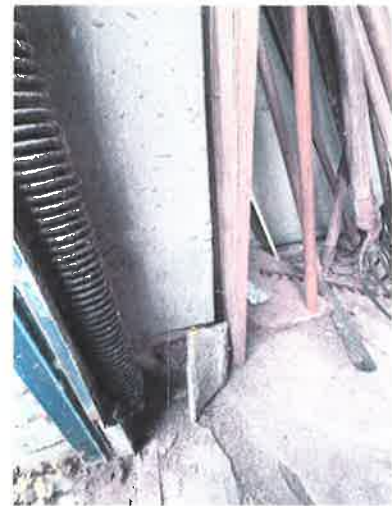
## Fiche 20: Cementpleister garage

Geen asbest

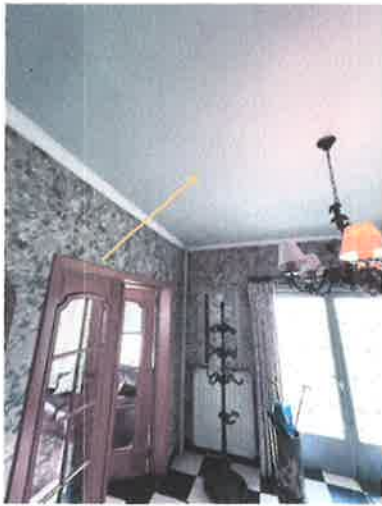
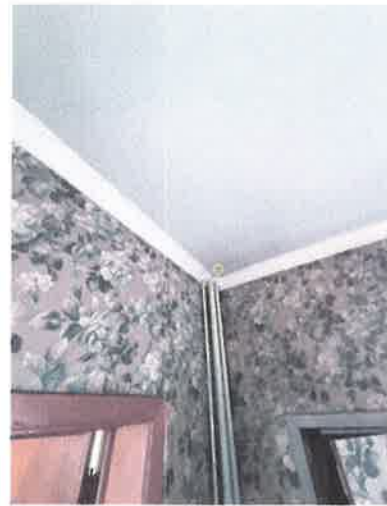
# Fiche 21: Pleister Plafond

Geen asbest
