Asbestinventarisatetest

Dennenbosstraat 12, 3450 Geetbets

Attestnummer : 20240522-000262.000

Niet-asbestveilig

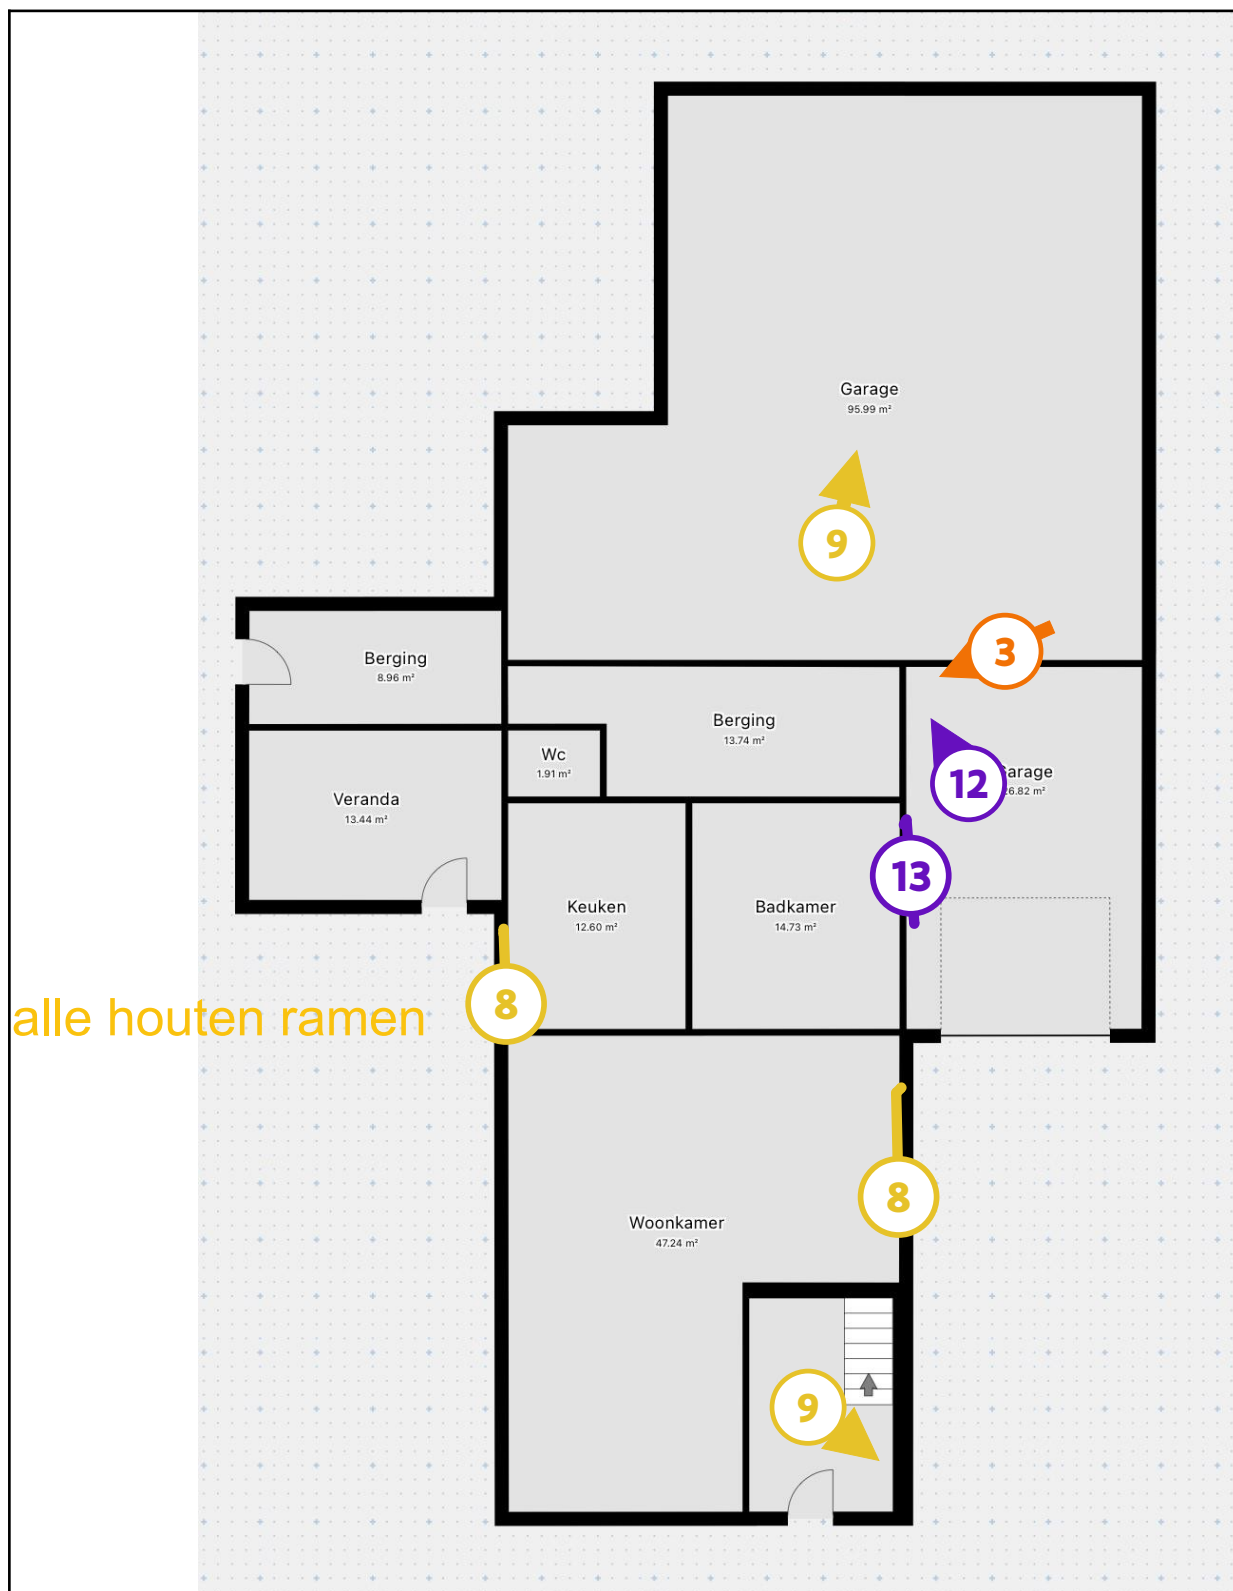
Plan 1.1: Gelijkvloers - massal - bakeliet - rookgaskanaal

3. Rookgaskanaal cement	Asbestmateriaal	Verwijderen
8. massal vensterbank/deurdorpel	Asbestmateriaal	Zorgvuldig beheren
9. Elektrische installatie Bakeliet	Asbestmateriaal	Zorgvuldig beheren
12. Pakkingen CV Ketel	Advies	-
13. lijm laag faience tegels badkamer/wc/keuken	Advies	-
20. Mastiek glas	Geen asbest	-

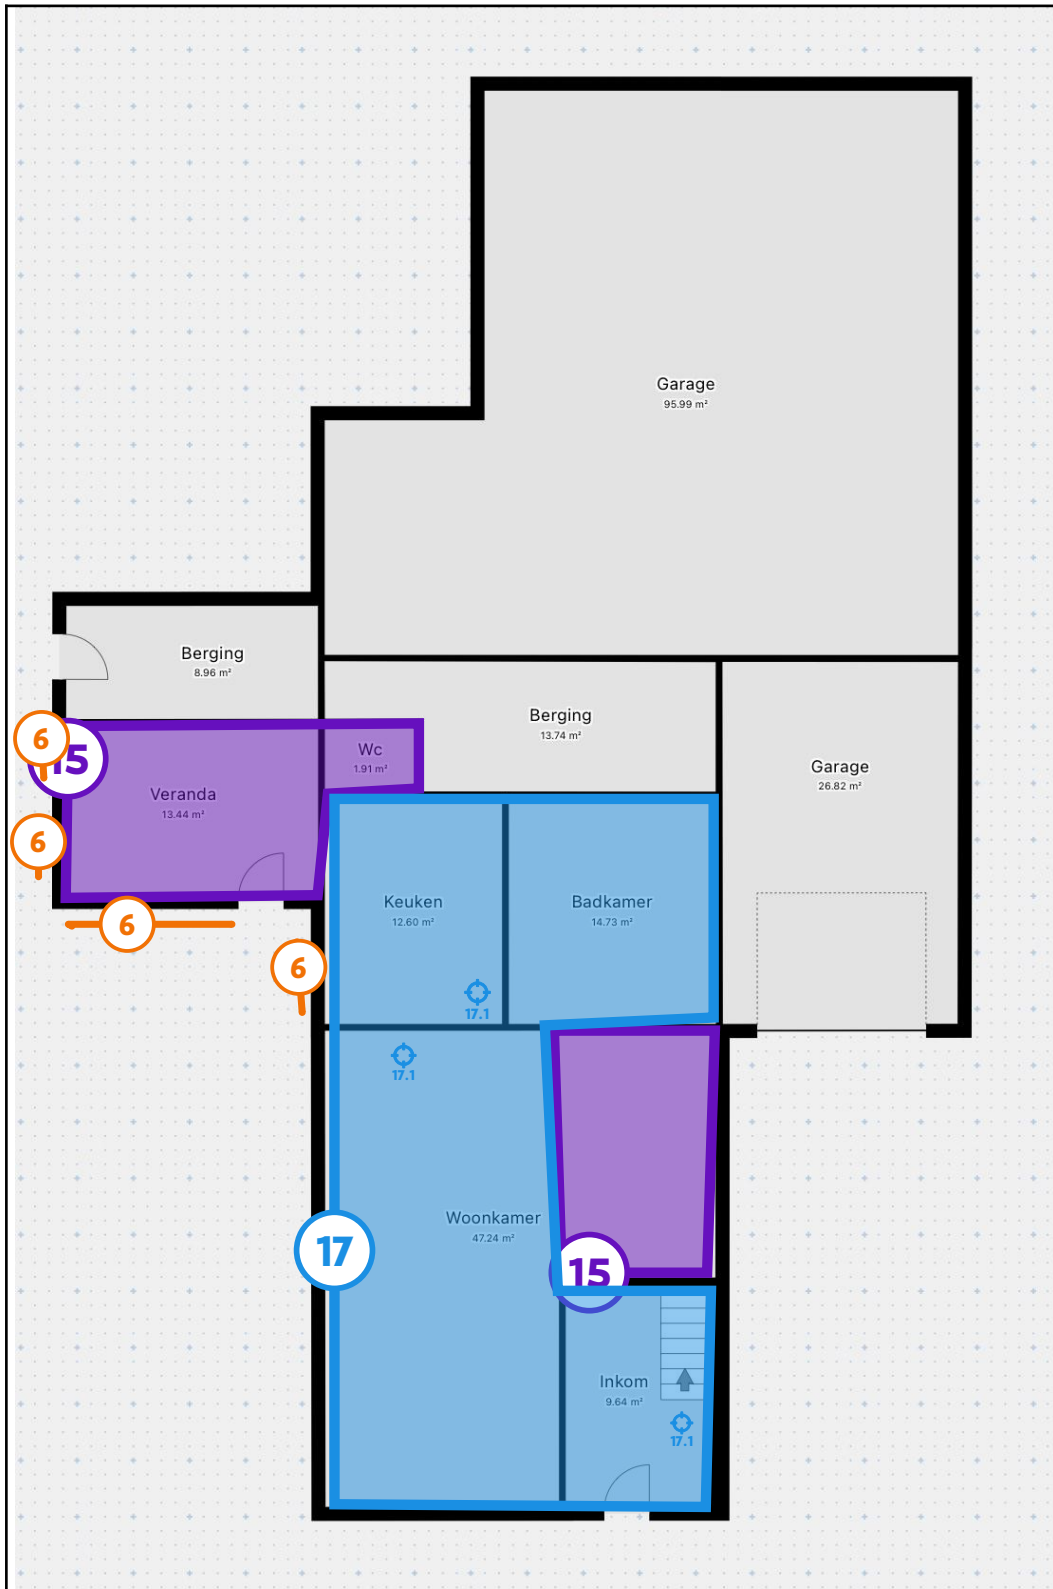
Plan 1.3: Gelijkvloers pleisterwerk plafonds

6. Vensterdorpel in asbestcement	Asbestmateriaal	Verwijderen
15. Houten/kunststof plafonds	Advies	-
17. Pleister Plafond	Geen asbest	-
17.1 Code: MN2 pleister plafond	Mengmonster	-

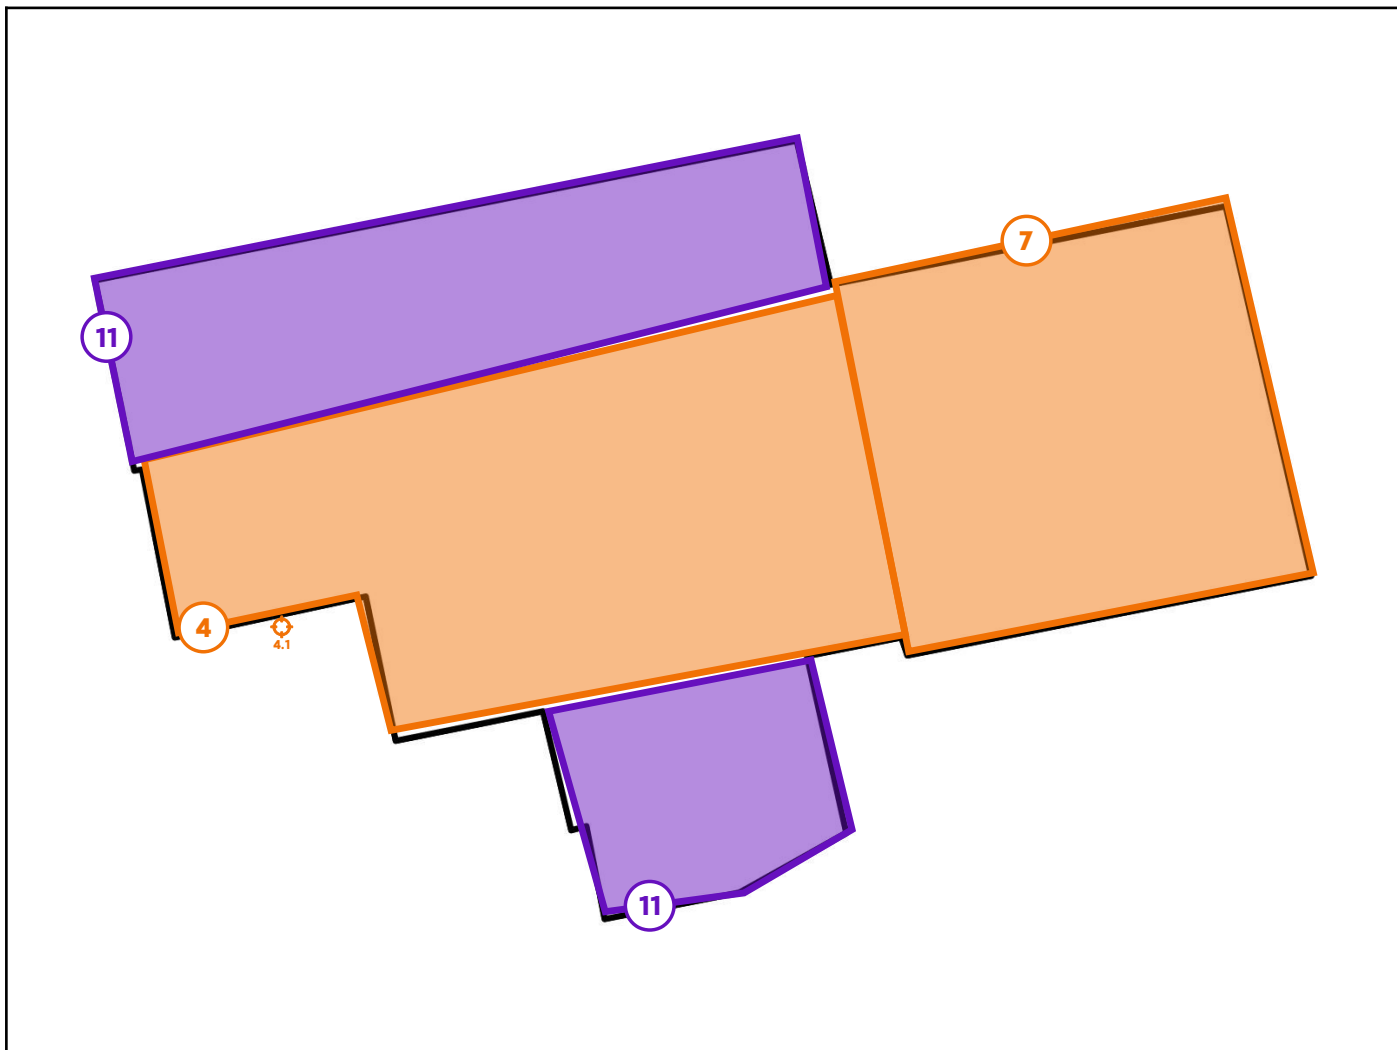
Plan 1.9: Dak - leien - golfplaten- steeldeck

Beschrijving	Type	Actie
4. Golfplaten cement	Asbestmateriaal	Verwijderen
4.1 Code: Mn7 golfplaten	Puntmonster	-
7. Asbestcement leien (Dak)	Asbestmateriaal	Verwijderen
11. Steeldeck dakplaten	Advies	-

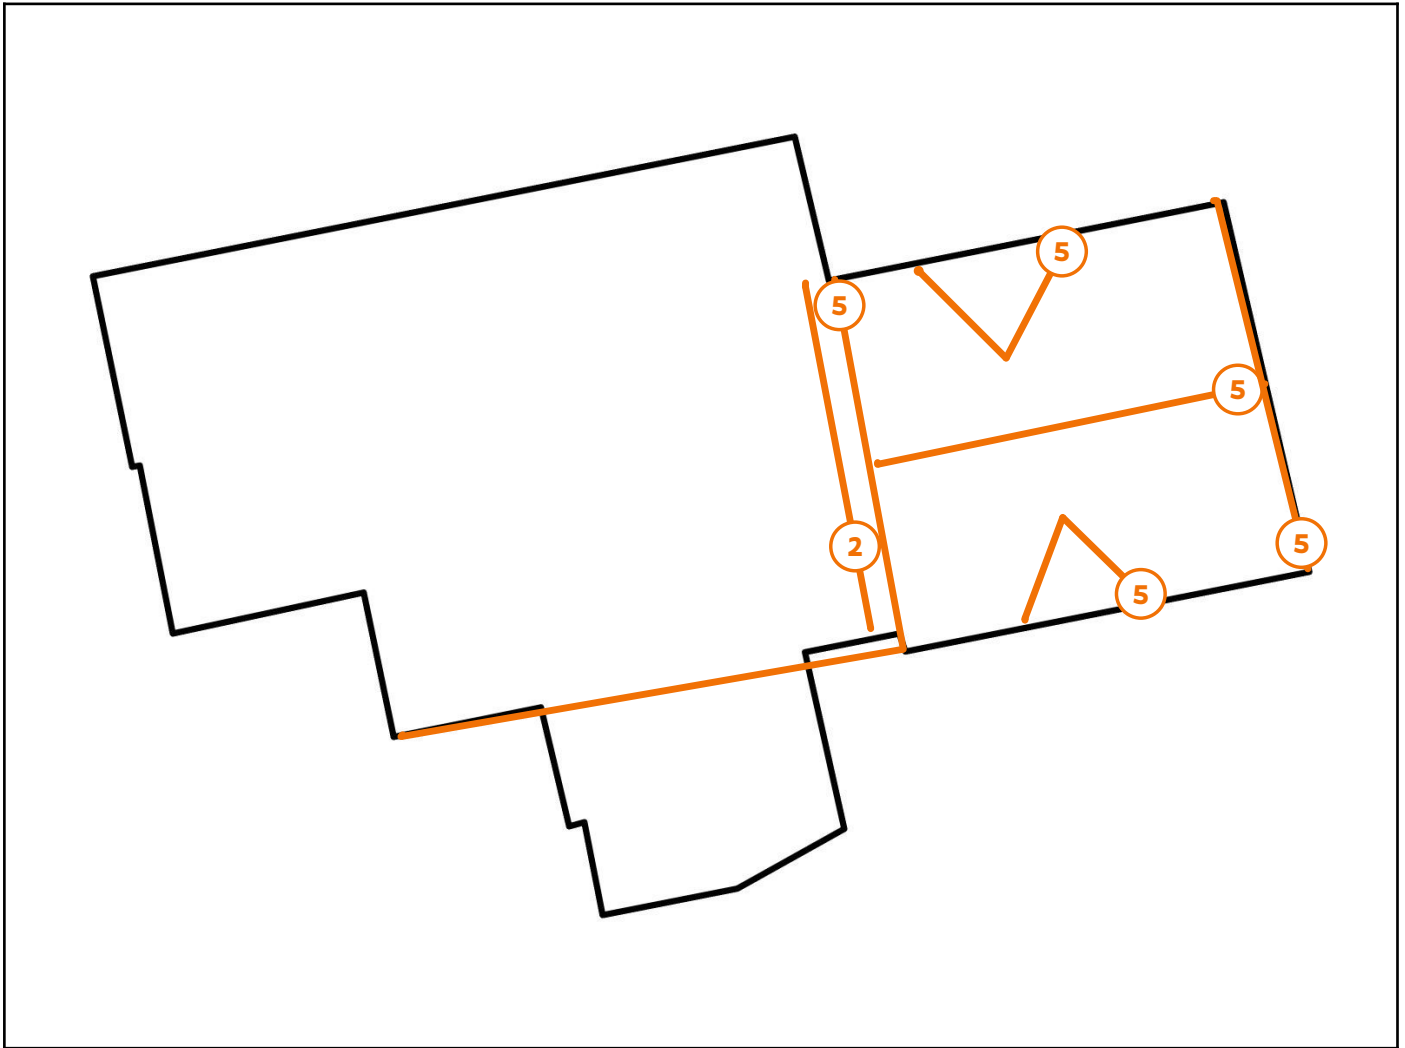
Plan 1.10: Dak - nok - windveer

Beschrijving	Type	Actie
2. Asbestcement leien (gevel)	Asbestmateriaal	Verwijderen
5. Nok/windveer in asbestcement	Asbestmateriaal	Verwijderen

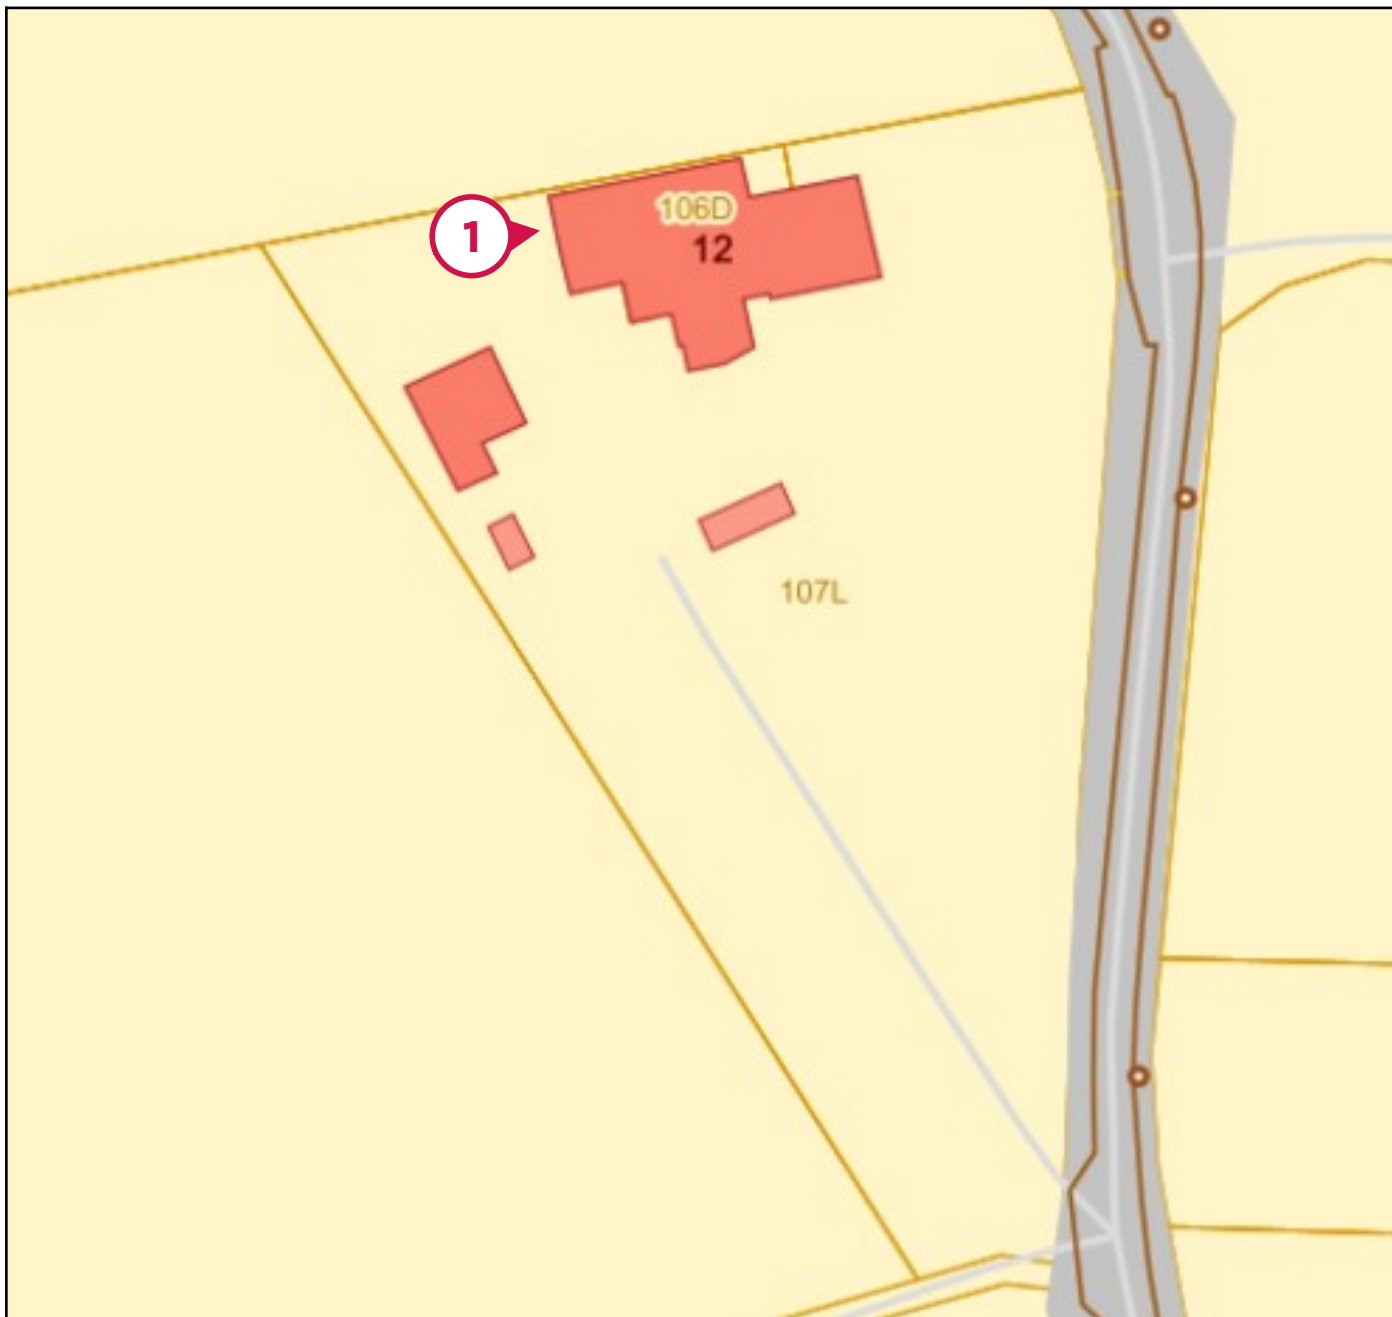
Plan 5.1: Vaststellingen buiten de constructies

Beschrijving	Type	Actie
1. Regenwaterton	Asbestmateriaal	Dringend verwijderen

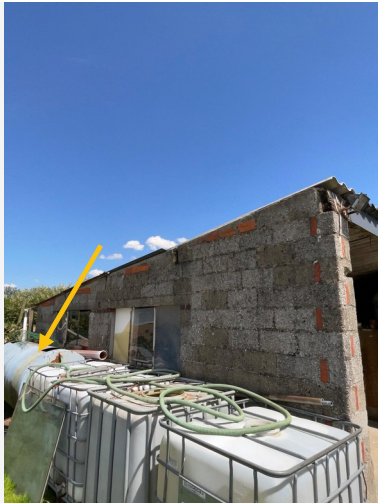
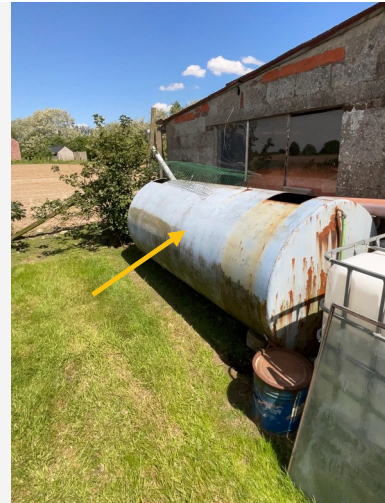
Dringend verwijderen

- Verwijder het asbestafval.

- Eenvoudige handelingen: mag via doe-het-zelf of door werknemer(s) met opleidingsattest eenvoudige handelingen
Info over het verwijderen of laten verwijderen kan je terug vinden op volgende website:

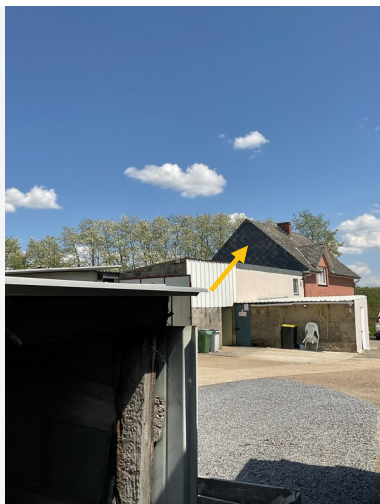
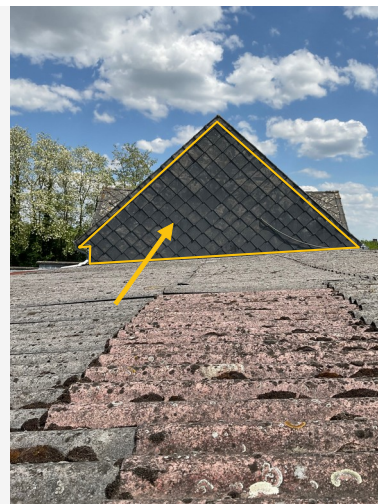
Eindbeoordeling materiaalrisico	Verhoogd materiaalrisico en/of verhoogde kans op vezelvrijgave
Opmerking	Vasthechting van (korst)mos.

Gebondenheid	Categorie 1: hechtgebonden in oorsprong
Asbestsoort (vezeltype)	Crocidoliet aanwezig
Asbestconcentratie	Laag (< 50%)
Afschermingsgraad van het gehele materiaal	Geheel of deels vrij aan de buitenlucht
Toestand van het materiaal	Matig beschadigd, matig verweerd

Beschrijving	Asbestcement leien (gevel)
Omgeving	Buiten
Primaire drager	Schuin dak
Asbestmateriaal	Dak- en gevelbekleding - Lei, shingle
Bindmiddel van asbestmateriaal	Cement
Gebondenheid op basis van bindmiddel	Hecht
Hoeveelheid (oppervlakte - aantal)	• 16,00 m ² - 1 stuk
Totale oppervlakte	16,00 m ²
Eenvoudig bereikbaar	Ja
Bevestigingswijze	• Genageld, geniet
Identificatiemethode	Vaststelling zonder monsternamen
Destructieve handeling voor identificatie	Nee

- Verwijder dit asbestmateriaal zo snel mogelijk. Volg de toestand goed op.
- Hemelwater dat afspoelt van asbestcement daken of gevels kan asbestdeeltjes bevatten. Gebruik het enkel voor gesloten circuits (bv. spoelen toiletten). Reinig na het vervangen van het dak of de gevel de dakgoten en regenwaterput of -ton om asbesthoudend sediment of slib te verwijderen
- Voer bijkomende staalname(s) uit.

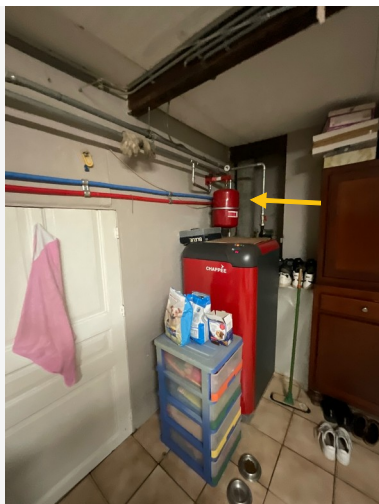
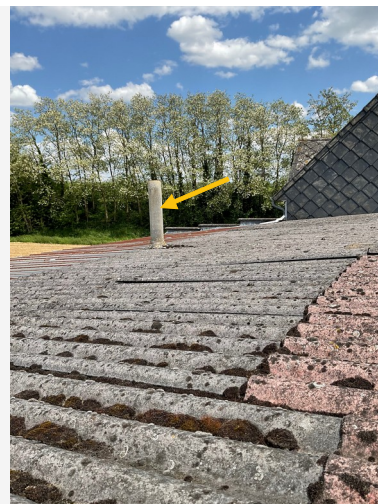
Eindbeoordeling materiaalrisico	Verhoogd materiaalrisico en/of verhoogde kans op vezelvrijgave
Opmerking	Vasthechting van (korst)mos

Gebondenheid	Categorie 1: hechtgebonden in oorsprong
Asbestsoort (vezeltype)	Crocidoliet aanwezig
Asbestconcentratie	Laag (< 50%)
Afschermingsgraad van het gehele materiaal	Geheel of deels vrij aan de buitenlucht
Toestand van het materiaal	Matig beschadigd, matig verweerd

Beschrijving	Rookgaskanaal cement
Omgeving	Grenst aan binnen- en buitenlucht
Primaire drager	HVAC infrastructuur en uitrusting
Asbestmateriaal	Rookgaskanaal

- Verwijder dit asbestmateriaal zo snel mogelijk. Volg de toestand goed op.

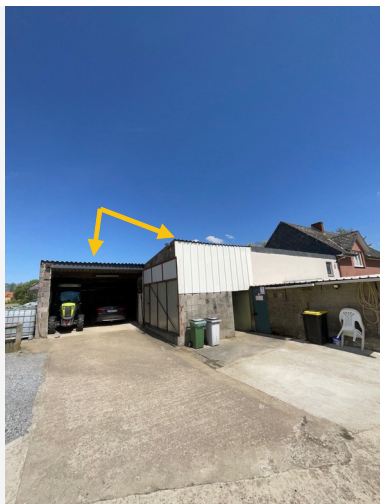
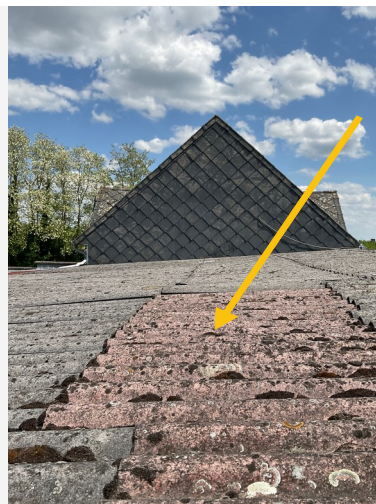
Eindbeoordeling materiaalrisico	Verhoogd materiaalrisico en/of verhoogde kans op vezelvrijgave
Opmerking	Vasthechting van (korst)mos

Gebondenheid	Categorie 1: hechtgebonden in oorsprong
Asbestsoort (vezeltype)	Alleen chrysotiel
Asbestconcentratie	Laag (< 50%)
Afschermingsgraad van het gehele materiaal	Geheel of deels (ook) vrij aan de binnenlucht
Toestand van het materiaal	Matig beschadigd, matig verweerd

#	Type	Referentie	Resultaat
4.1	Puntmonster	Mn7 golfplaten	Chrysotiel

Beschrijving	Golfplaten cement
Omgeving	Grenst aan binnen- en buitenlucht

- Verwijder dit asbestmateriaal zo snel mogelijk. Volg de toestand goed op.
- Hemelwater dat afspoelt van asbestcement daken of gevels kan asbestdeeltjes bevatten. Gebruik het enkel voor gesloten circuits (bv. spoelen toiletten). Reinig na het vervangen van het dak of de gevel de dakgoten en regenwaterput of -ton om asbesthoudend sediment of slib te verwijderen

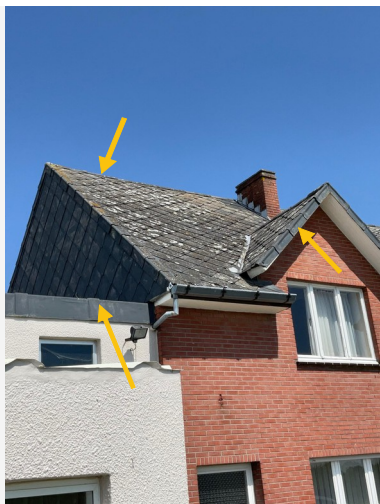
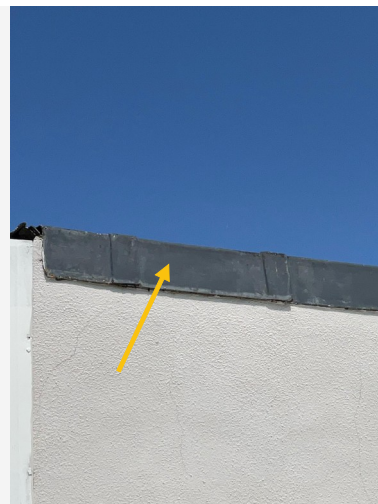
Beschrijving	Nok/windveer in asbestcement
Omgeving	Buiten
Primaire drager	Schuin dak
Asbestmateriaal	Dak- en gevelbekleding - Nok, windveer, boeiboord
Bindmiddel van asbestmateriaal	Cement
Gebondenheid op basis van bindmiddel	Hecht
Hoeveelheid (oppervlakte - aantal)	• 25,00 m ² - 1 stuk
Totale oppervlakte	25,00 m ²

- Verwijder dit asbestmateriaal zo snel mogelijk. Volg de toestand goed op.
- Voer bijkomende staalname(s) uit.

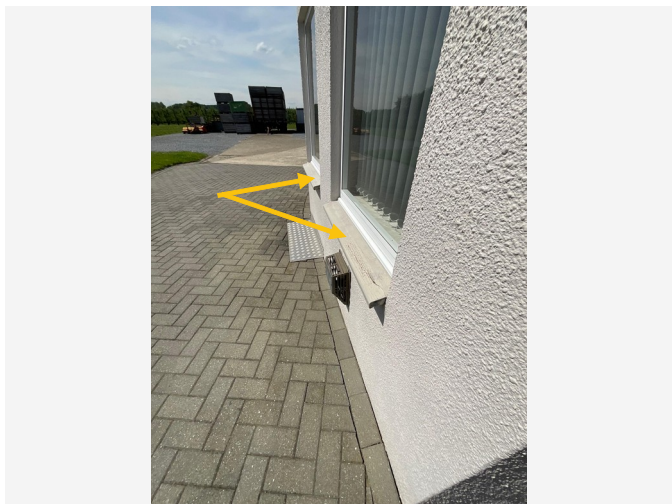
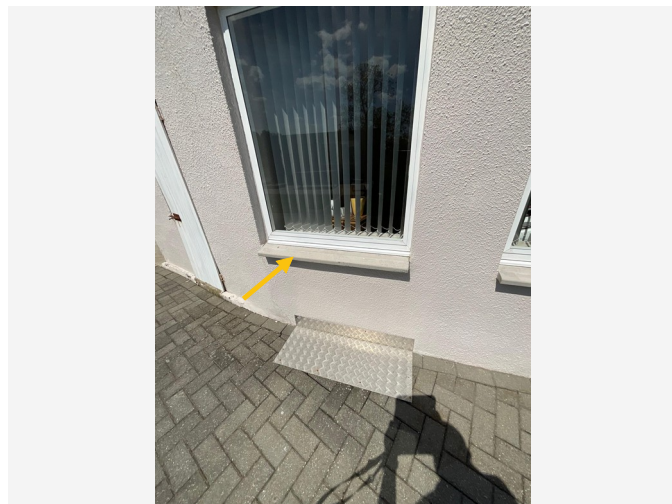
Beschrijving	Vensterdorpel in asbestcement
Omgeving	Buiten
Primaire drager	Wandopening verticaal (raam, deur, ...)
Asbestmateriaal	Plaat, paneel, tablet - Hol
Bindmiddel van asbestmateriaal	Cement
Gebondenheid op basis van bindmiddel	Hecht
Hoeveelheid (oppervlakte - dikte - aantal)	<ul style="list-style-type: none">0,23 m² - 4,00 cm - 3 stuks0,50 m² - 4,00 cm - 1 stuk
Totaal volume	0,048 m ³

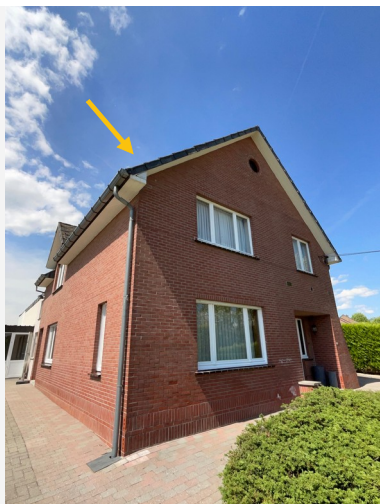
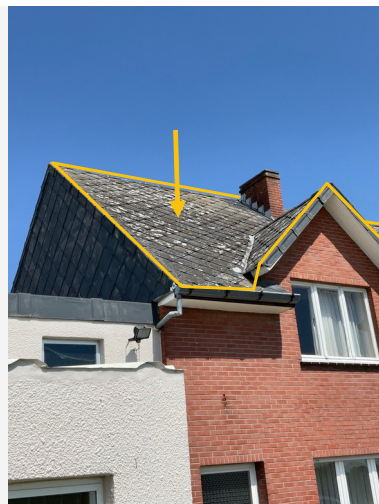
Beschrijving	Asbestcement leien (Dak)
Omgeving	Buiten
Primaire drager	Schuin dak
Asbestmateriaal	Dak- en gevelbekleding - Lei, shingle
Bindmiddel van asbestmateriaal	Cement
Gebondenheid op basis van bindmiddel	Hecht
Hoeveelheid (oppervlakte - aantal)	<ul style="list-style-type: none">• 175,00 m² - 1 stuk
Totale oppervlakte	175,00 m ²
Eenvoudig bereikbaar	Ja
Bevestigingswijze	<ul style="list-style-type: none">• Genageld, geniet
Identificatiemethode	Vaststelling zonder monsternamen
Destructieve handeling voor identificatie	Nee

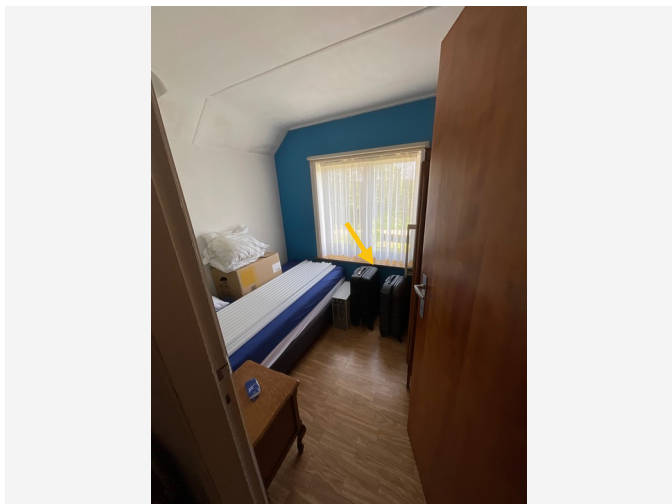
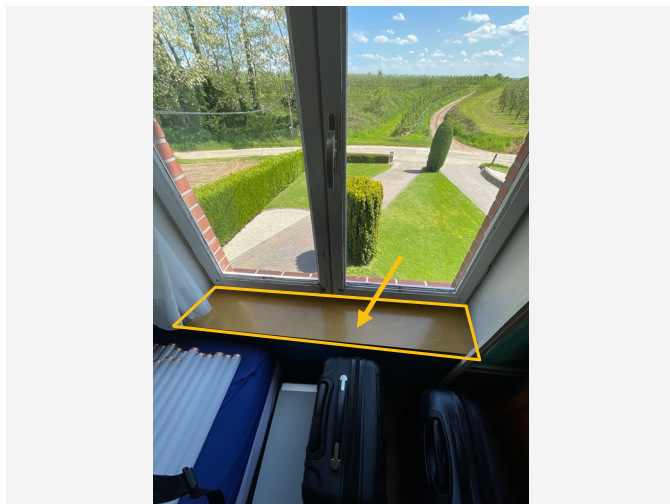
Beschrijving	massal vensterbank/deurdorpel
Omgeving	Binnen
Primaire drager	Wandopening verticaal (raam, deur, ...)
Asbestmateriaal	Plaat, paneel, tablet - Type Massal
Bindmiddel van asbestmateriaal	Cement
Gebondenheid op basis van bindmiddel	Hecht
Hoeveelheid (oppervlakte - dikte - aantal)	<ul style="list-style-type: none">0,25 m² - 2,00 cm - 1 stuk0,33 m² - 2,00 cm - 6 stuks
Totaal volume	0,045 m ³
