# Asbestinventarisatetest

Terbermenweg 67, 3540 Herk-de-Stad

Attestnummer : 20241204-000278.000

Uitgegeven op : 04.12.2024

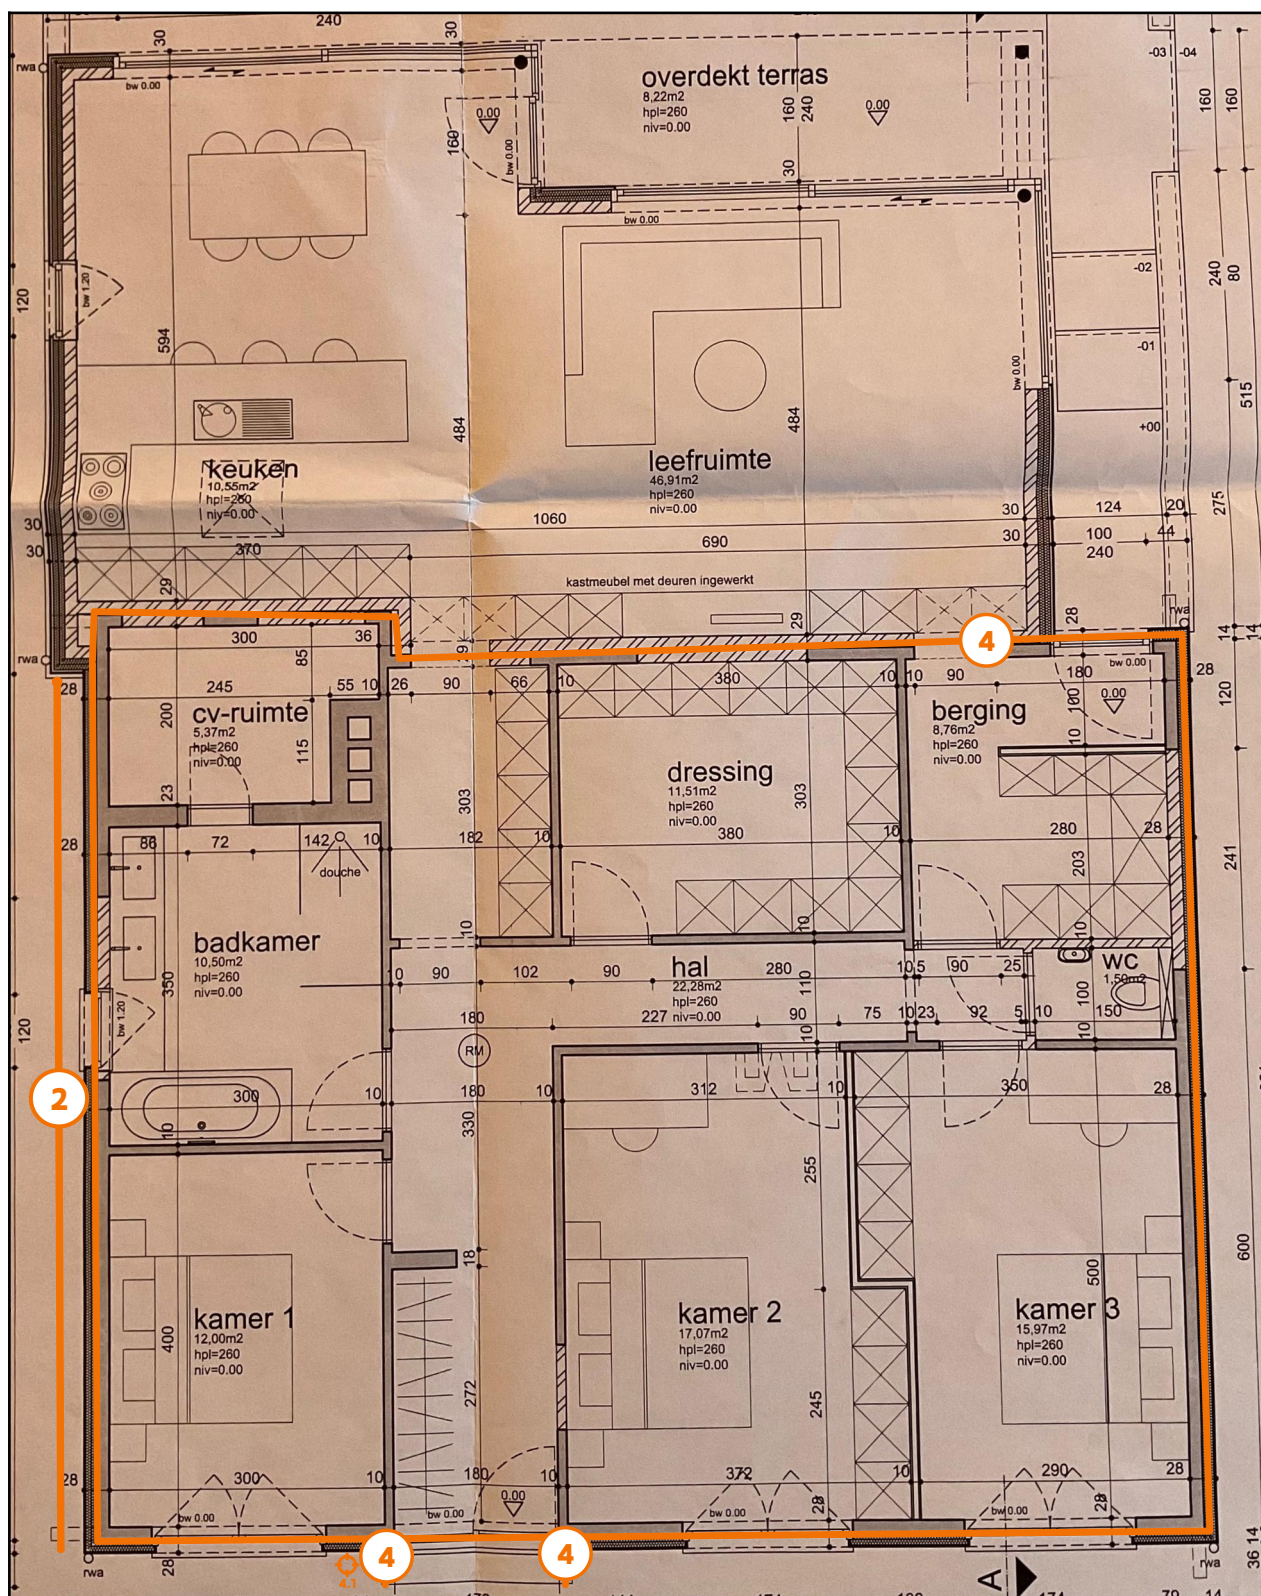
# Plan 1.2: Gelijkvloers pleisterwerk muren

2. Asbestcement leien gevel	Asbestmateriaal	<a href="#">Verwijderen</a>
4. Gevelbekleding met crepi laag	Asbestmateriaal	<a href="#">Verwijderen</a>
4.1 Code: Mn2 gevelbekleding	Puntmonster	-

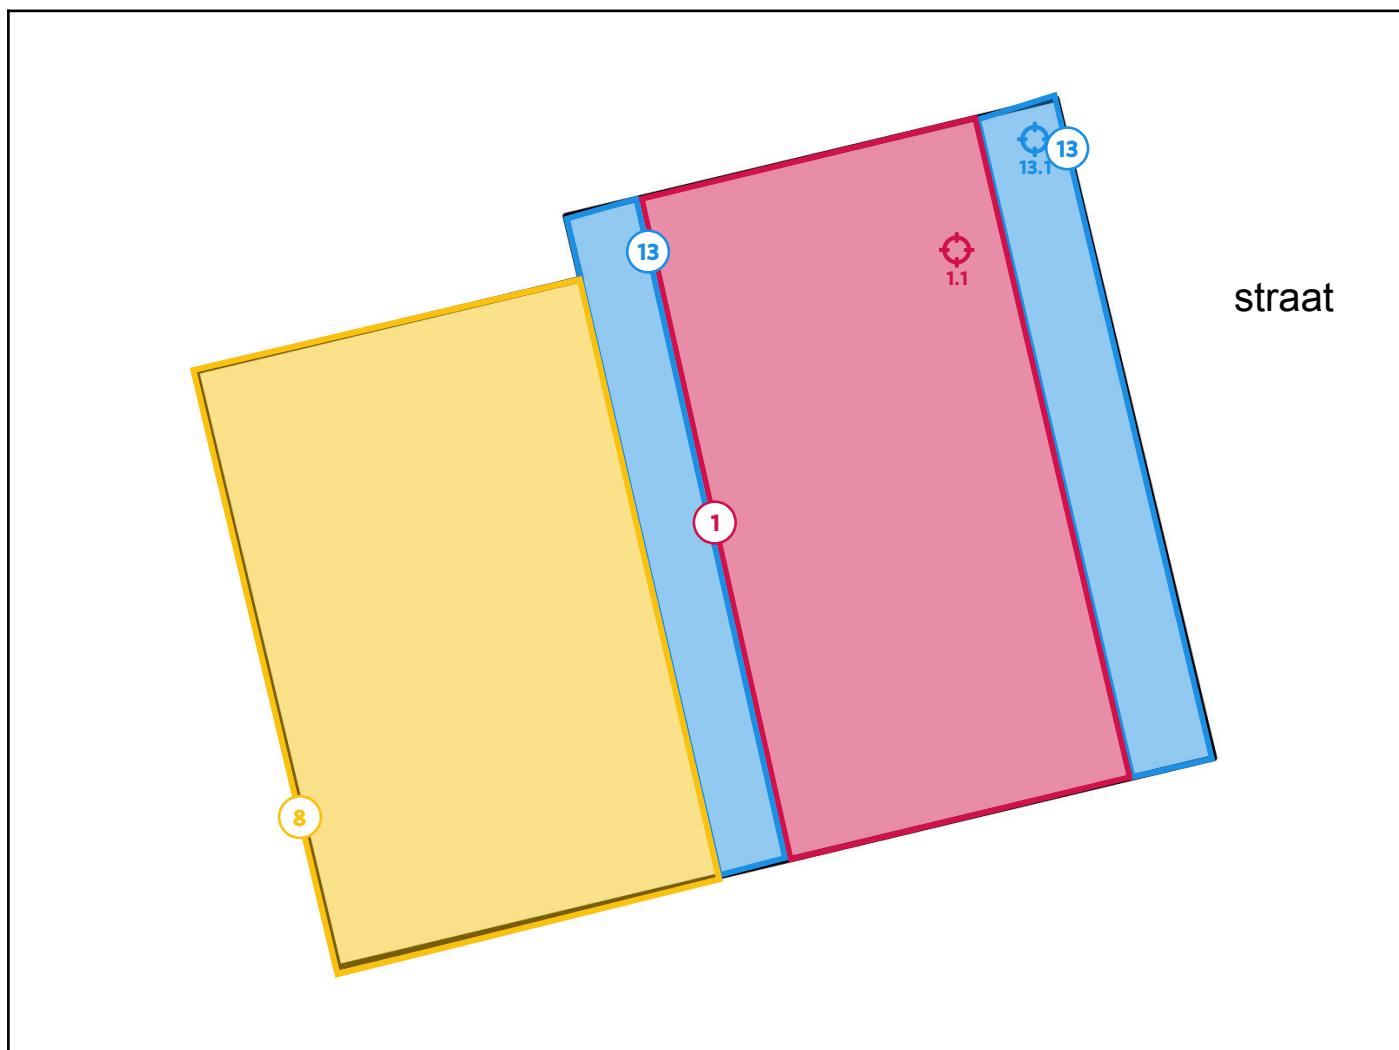
## Plan 1.4: Dak - leien - roofing

Beschrijving	Type	Actie
1. Asbestcement leien dak	Asbestmateriaal	Dringend verwijderen
1.1 Code: Mn4 leien	Puntmonster	-
8. Achterbouw/garage	Uitsluiting	-
13. Roofing	Geen asbest	-
13.1 Code: MN5 roofing	Puntmonster	-

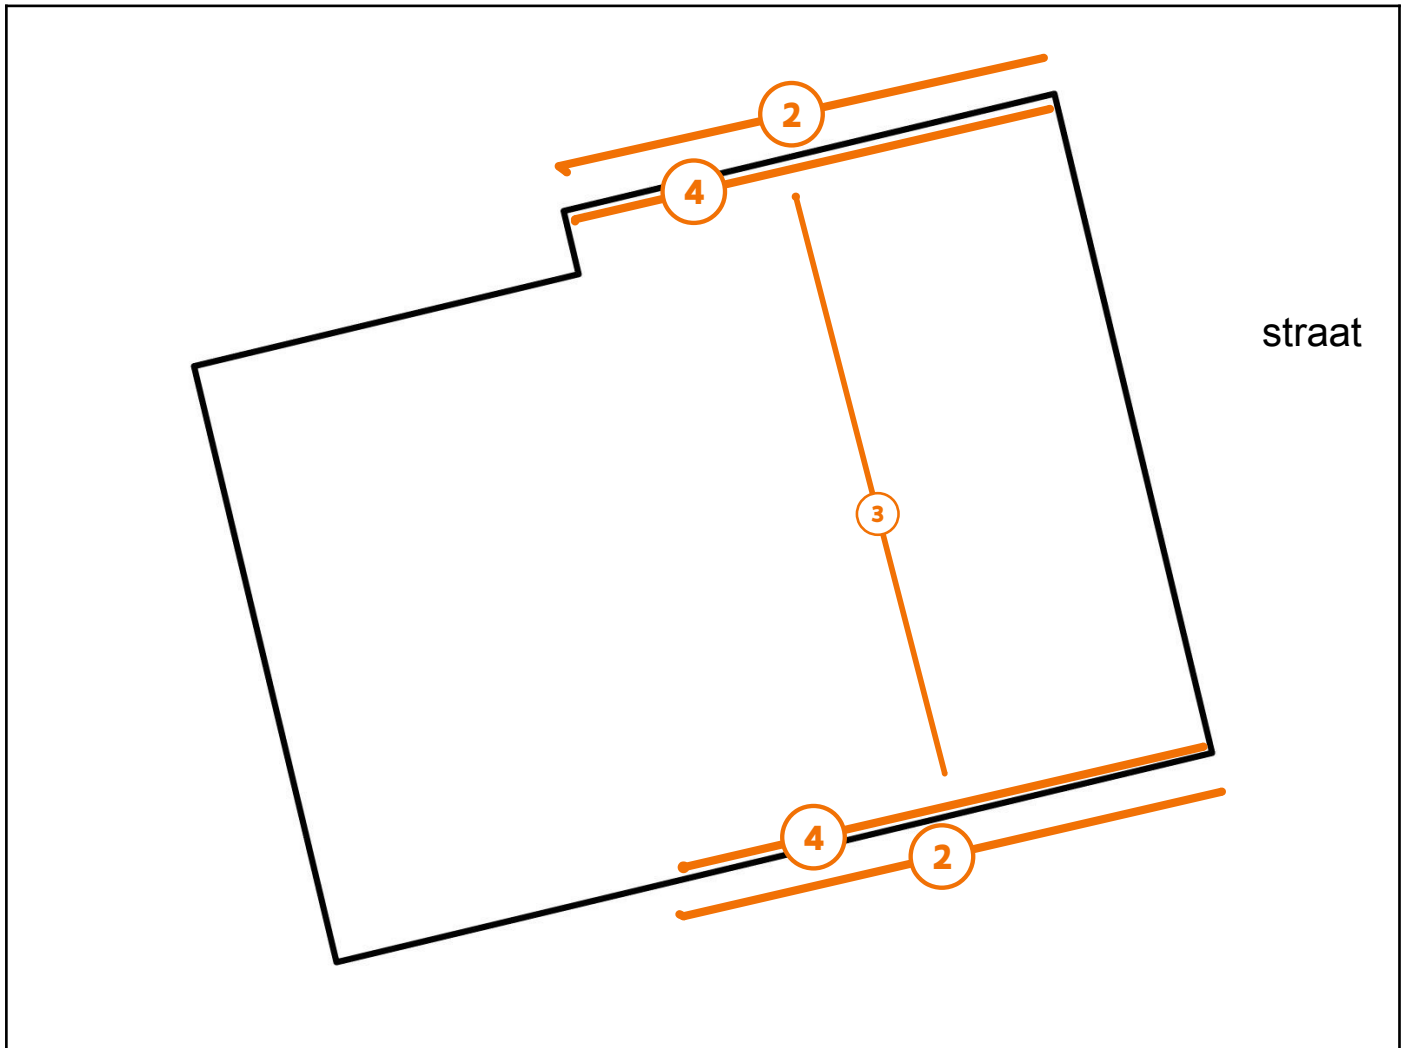
## Plan 1.5: Dak - nok - windveer - leien

Beschrijving	Type	Actie
2. Asbestcement leien gevel	Asbestmateriaal	Verwijderen
3. Nok asbestcement	Asbestmateriaal	Verwijderen
4. Gevelbekleding met crepi laag	Asbestmateriaal	Verwijderen

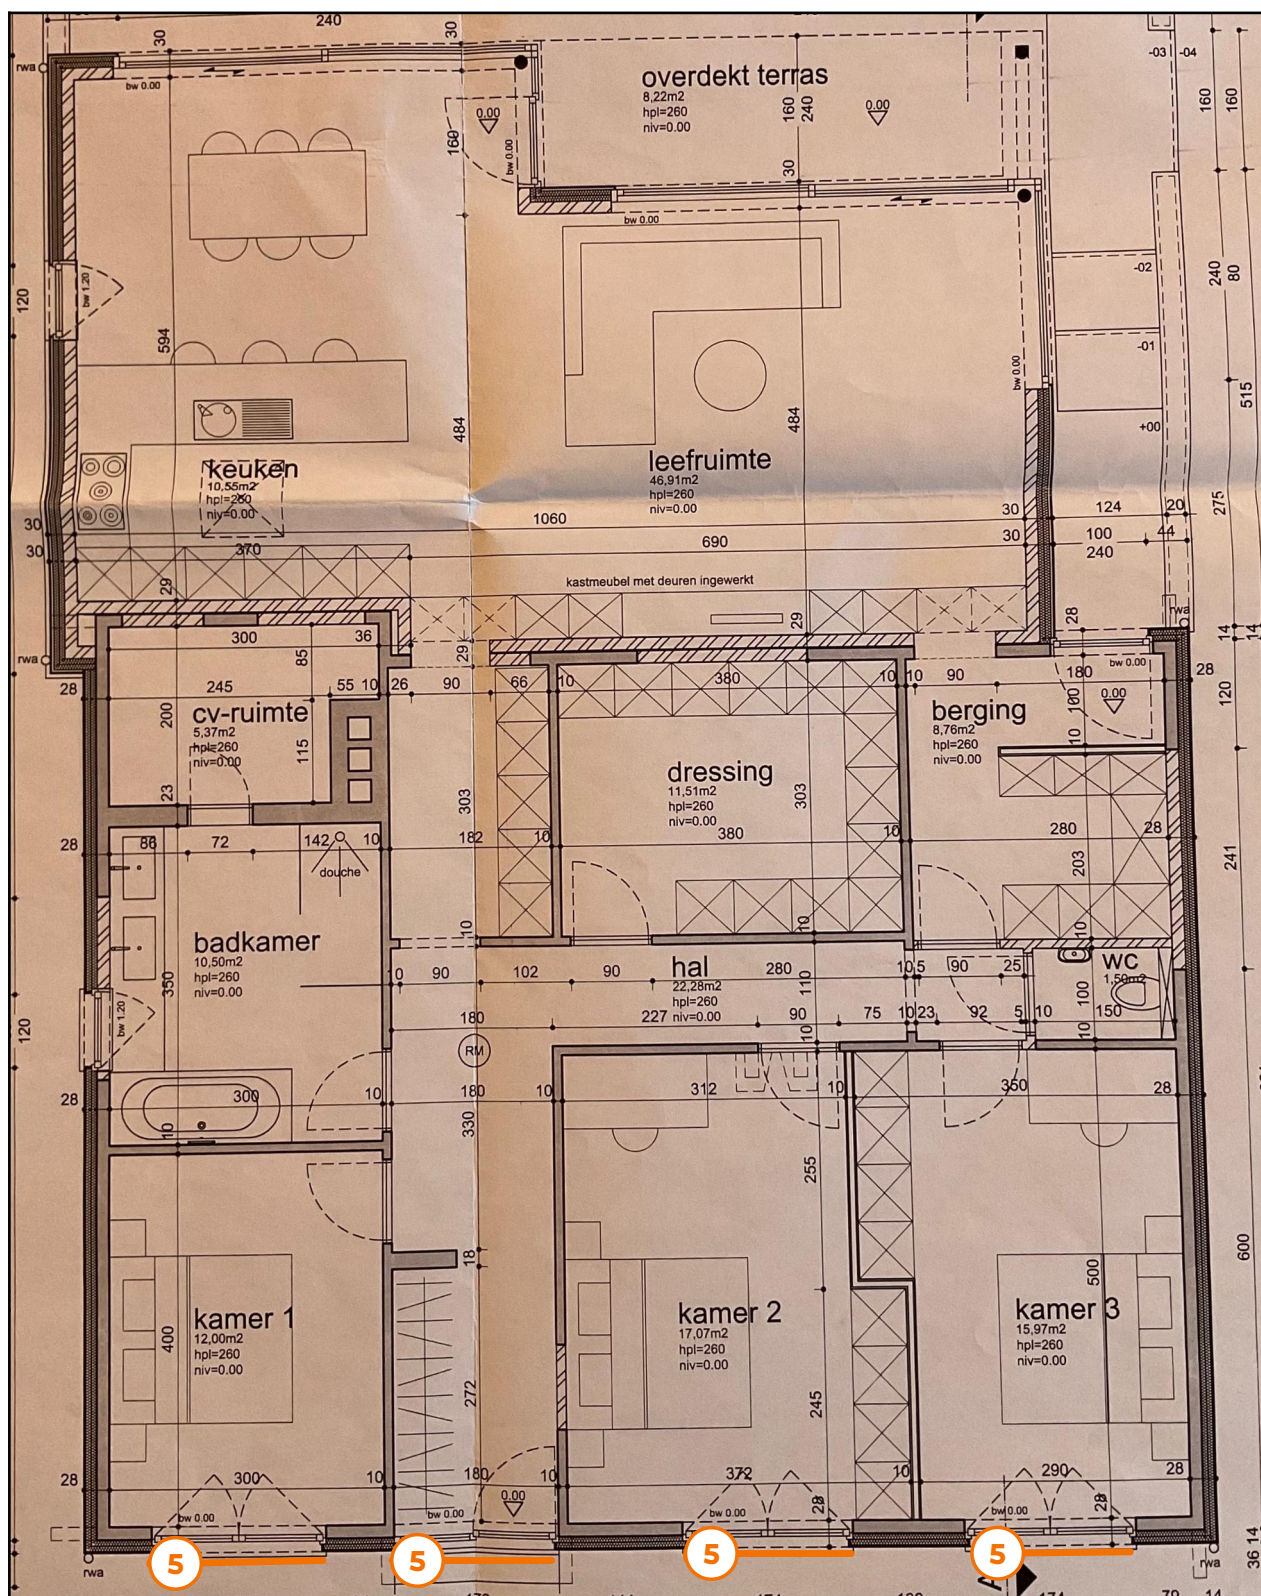
# Plan 1.6: Gelijkvloers - raamdorpels

5. massal vensterdorpels buiten

Asbestmateriaal

Verwijderen

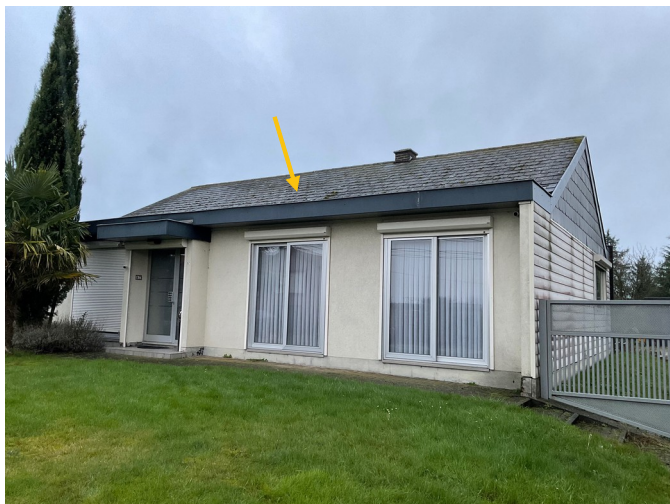
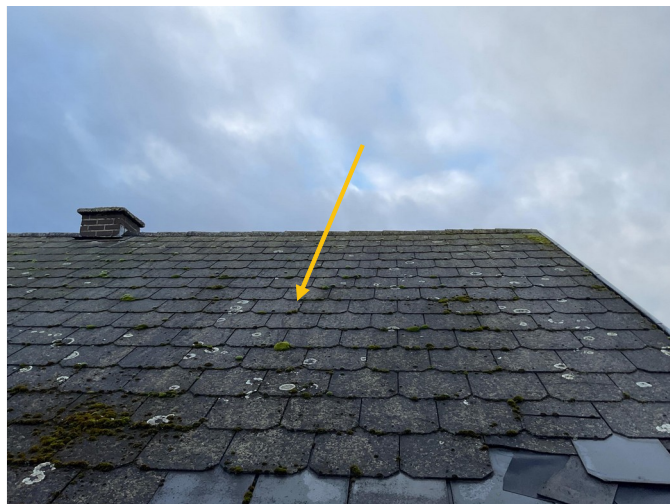
**Dringend verwijderen**

Eindbeoordeling materiaalrisico	Hoog materiaalrisico en/of hoge kans op vezelvrijgave
Opmerking	Vasthechting van (korst)mos.

Gebondenheid	Categorie 1: hechtgebonden in oorsprong
Asbestsoort (vezeltype)	Crocidoliet aanwezig
Asbestconcentratie	Laag (< 50%)
Afschermingsgraad van het gehele materiaal	Geheel of deels (ook) vrij aan de binnenlucht
Toestand van het materiaal	Matig beschadigd, matig verweerd

#	Type	Referentie	Resultaat
1.1	Puntmonster	Mn4 leien	Crocidoliet, Chrysotiel

Beschrijving	Asbestcement leien dak
Omgeving	Grenst aan binnen- en buitenlucht
Primaire drager	Schuin dak
Asbestmateriaal	Dak- en gevelbekleding - Lei, shingle
Bindmiddel van asbestmateriaal	Cement
Gebondenheid op basis van bindmiddel	Hecht
Hoeveelheid (oppervlakte - aantal)	<ul style="list-style-type: none"><li>• 145,00 m<sup>2</sup> - 1 stuk</li></ul>
Totale oppervlakte	145,00 m <sup>2</sup>
Eenvoudig bereikbaar	Ja
Bevestigingswijze	<ul style="list-style-type: none"><li>• Genageld, geniet</li></ul>
Identificatiemethode	Vaststelling met monstername
Destructieve handeling voor identificatie	Nee

- Verwijder dit asbestmateriaal zo snel mogelijk. Volg de toestand goed op.
- Hemelwater dat afspoelt van asbestcement daken of gevels kan asbestdeeltjes bevatten. Gebruik het enkel voor gesloten circuits (bv. spoelen toiletten). Reinig na het vervangen van het dak of de gevel de dakgoten en regenwaterput of -ton om asbesthoudend sediment of slib te verwijderen

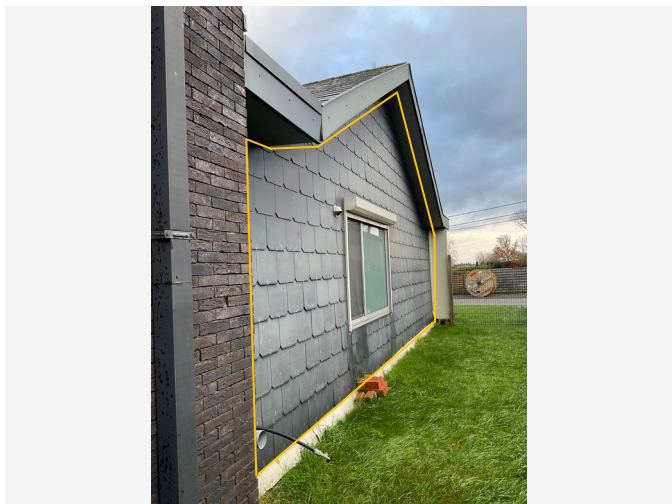
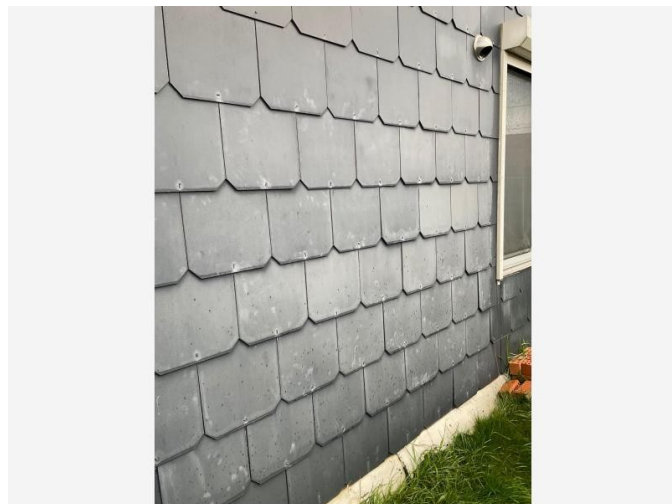
Verwijderen

Eindbeoordeling materiaalrisico	Verhoogd materiaalrisico en/of verhoogde kans op vezelvrijgave
---------------------------------	--

Gebondenheid	Categorie 1: hechtgebonden in oorsprong
Asbestsoort (vezeltype)	Crocidoliet aanwezig
Asbestconcentratie	Laag (< 50%)
Afschermingsgraad van het gehele materiaal	Geheel of deels vrij aan de buitenlucht
Toestand van het materiaal	Matig beschadigd, matig verweerd

Beschrijving	Asbestcement leien gevel
Omgeving	Buiten
Primaire drager	Wand buitenschil
Asbestmateriaal	Dak- en gevelbekleding - Lei, shingle
Bindmiddel van asbestmateriaal	Cement
Gebondenheid op basis van bindmiddel	Hecht
Hoeveelheid (oppervlakte - aantal)	<ul style="list-style-type: none"><li>• 15,00 m<sup>2</sup> - 1 stuk</li><li>• 7,00 m<sup>2</sup> - 1 stuk</li></ul>
Totale oppervlakte	22,00 m <sup>2</sup>
Eenvoudig bereikbaar	Ja
Bevestigingswijze	<ul style="list-style-type: none"><li>• Genageld, geniet</li></ul>
Identificatiemethode	Vaststelling zonder monstername
Destructieve handeling voor identificatie	Nee

- Verwijder dit asbestmateriaal zo snel mogelijk. Volg de toestand goed op.
- Hemelwater dat afspoelt van asbestcement daken of gevels kan asbestdeeltjes bevatten. Gebruik het enkel voor gesloten circuits (bv. spoelen toiletten). Reinig na het vervangen van het dak of de gevel de dakgoten en regenwaterput of -ton om asbesthoudend sediment of slib te verwijderen
- Voer bijkomende staalname(s) uit.

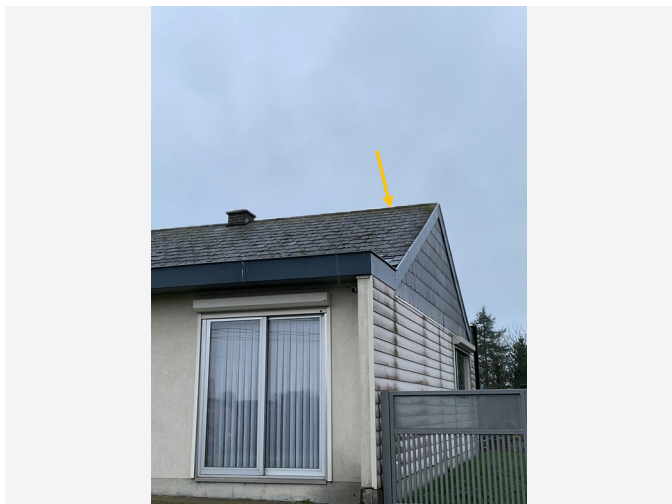
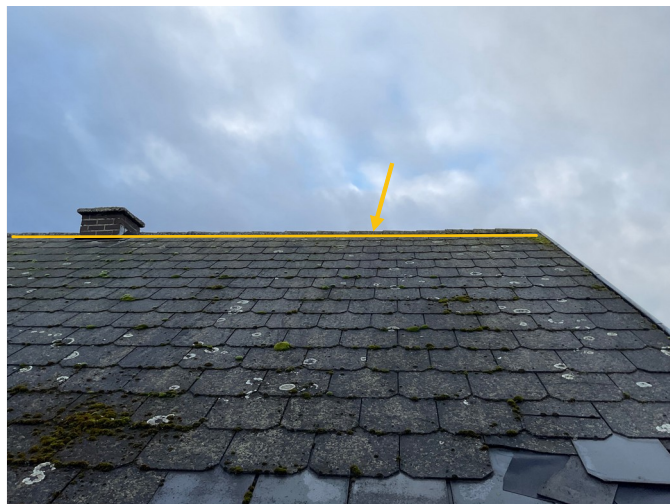
Verwijderen

Eindbeoordeling materiaalrisico	Verhoogd materiaalrisico en/of verhoogde kans op vezelvrijgave
---------------------------------	--

Gebondenheid	Categorie 1: hechtgebonden in oorsprong
Asbestsoort (vezeltype)	Crocidoliet aanwezig
Asbestconcentratie	Laag (< 50%)
Afschermingsgraad van het gehele materiaal	Geheel of deels vrij aan de buitenlucht
Toestand van het materiaal	Matig beschadigd, matig verweerd

Beschrijving	Nok asbestcement
Omgeving	Buiten
Primaire drager	Schuin dak
Asbestmateriaal	Dak- en gevelbekleding - Nok, windveer, boeiboord
Bindmiddel van asbestmateriaal	Cement
Gebondenheid op basis van bindmiddel	Hecht
Hoeveelheid (oppervlakte - aantal)	<ul style="list-style-type: none"><li>• 6,00 m<sup>2</sup> - 1 stuk</li></ul>
Totale oppervlakte	6,00 m <sup>2</sup>
Eenvoudig bereikbaar	Ja
Bevestigingswijze	<ul style="list-style-type: none"><li>• Genageld, geniet</li></ul>
Identificatiemethode	Vaststelling zonder monsternamen
Destructieve handeling voor identificatie	Nee

- Verwijder dit asbestmateriaal zo snel mogelijk. Volg de toestand goed op.
- Hemelwater dat afspoelt van asbestcement daken of gevels kan asbestdeeltjes bevatten. Gebruik het enkel voor gesloten circuits (bv. spoelen toiletten). Reinig na het vervangen van het dak of de gevel de dakgoten en regenwaterput of -ton om asbesthoudend sediment of slib te verwijderen
- Voer bijkomende staalname(s) uit.

\*Indien niet mogelijk te verwijderen zonder verder te beschadigen laten verwijderen door aannemer met opleidingsattest 'eenvoudige handelingen'

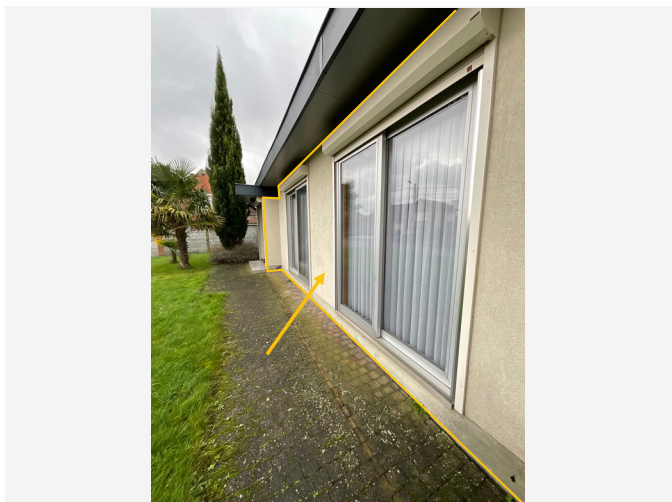
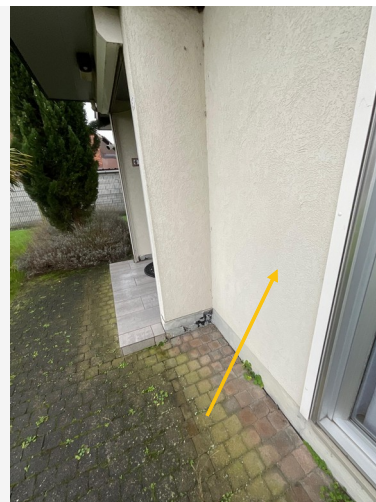
Verwijderen

Eindbeoordeling materiaalrisico	Zeer laag materiaalrisico en/of zeer lage kans op vezelvrijgave
---------------------------------	---

Gebondenheid	Categorie 1: hechtgebonden in oorsprong
Asbestsoort (vezeltype)	Alleen chrysotiel
Asbestconcentratie	Laag (< 50%)
Afschermingsgraad van het gehele materiaal	Niet stootvaste afscherming
Toestand van het materiaal	Licht beschadigd, licht verweerd. Intact calciumsilicaatmateriaal of categorie III 'gebondenheid'

#	Type	Referentie	Resultaat
4.1	Puntmonster	Mn2 gevelbekleding	Chrysotiel

Beschrijving	Gevelbekleding met crepi laag
Omgeving	Buiten
Primaire drager	Wand buitenschil
Asbestmateriaal	Dak- en gevelbekleding - Plaat
Bindmiddel van asbestmateriaal	Cement
Gebondenheid op basis van bindmiddel	Hecht
Hoeveelheid (oppervlakte - dikte - aantal)	• 140,00 m <sup>2</sup> - 0,97 cm - 1 stuk
Totaal volume	1,358 m <sup>3</sup>
Eenvoudig bereikbaar	Ja
Bevestigingswijze	• Genageld, geniet
Identificatiemethode	Vaststelling met monstername
Destructieve handeling voor identificatie	Nee
Opmerking	De oppervlakte is een schatting.

- Hemelwater dat afspoelt van asbestcement daken of gevels kan asbestdeeltjes bevatten. Gebruik het enkel voor gesloten circuits (bv. spoelen toiletten). Reinig na het vervangen van het dak of de gevel de dakgoten en regenwaterput of -ton om asbesthoudend sediment of slib te verwijderen

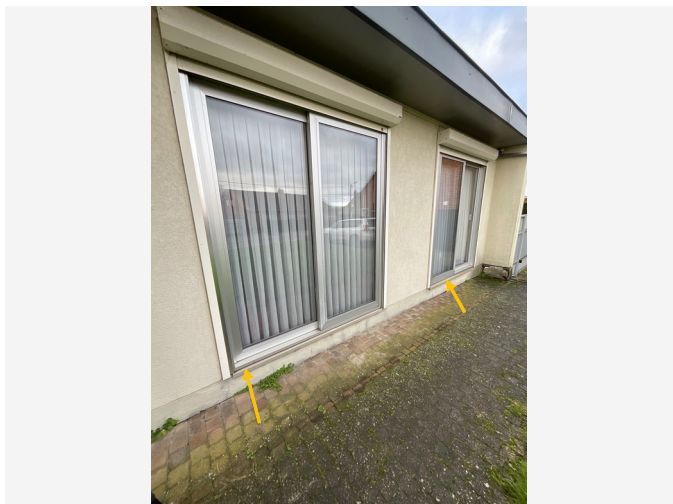
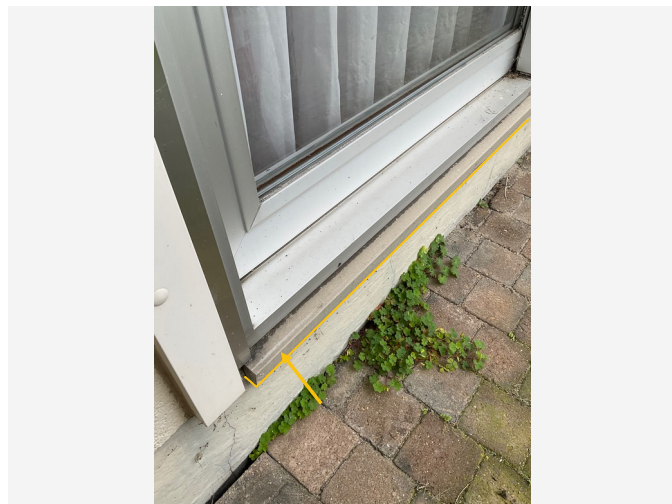
Verwijderen

Eindbeoordeling materiaalrisico	Verhoogd materiaalrisico en/of verhoogde kans op vezelvrijgave
---------------------------------	--

Gebondenheid	Categorie 1: hechtgebonden in oorsprong
Asbestsoort (vezeltype)	Crocidoliet aanwezig
Asbestconcentratie	Laag (< 50%)
Afschermingsgraad van het gehele materiaal	Geheel of deels vrij aan de buitenlucht
Toestand van het materiaal	Matig beschadigd, matig verweerd

Beschrijving	massal vensterdorpels buiten
Omgeving	Buiten
Primaire drager	Wandopening verticaal (raam, deur, ...)
Asbestmateriaal	Plaat, paneel, tablet - Type Massal
Bindmiddel van asbestmateriaal	Cement
Gebondenheid op basis van bindmiddel	Hecht
Hoeveelheid (oppervlakte - dikte - aantal)	• 0,34 m <sup>2</sup> - 4,00 cm - 4 stuks
Totaal volume	0,054 m <sup>3</sup>
Eenvoudig bereikbaar	Ja
Bevestigingswijze	• Verlijmd, ingegoten, versmeerd
Identificatiemethode	Vaststelling zonder monsternamen
Destructieve handeling voor identificatie	Nee

- Verwijder dit asbestmateriaal zo snel mogelijk. Volg de toestand goed op.

\*Indien niet mogelijk te verwijderen zonder verder te beschadigen laten verwijderen door aannemer met opleidingsattest 'eenvoudige handelingen'

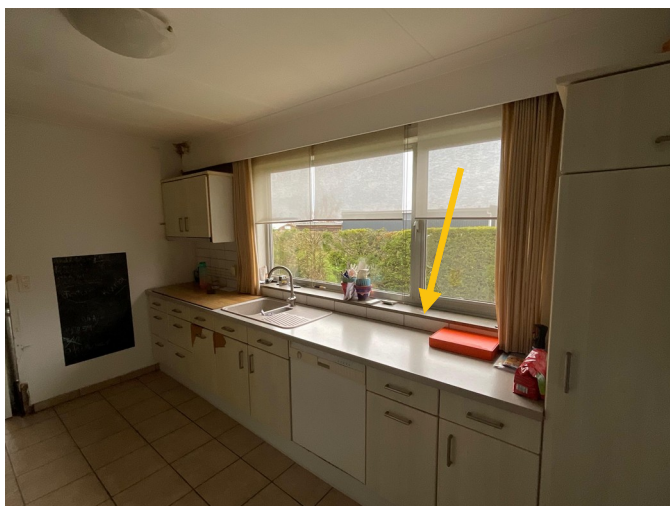
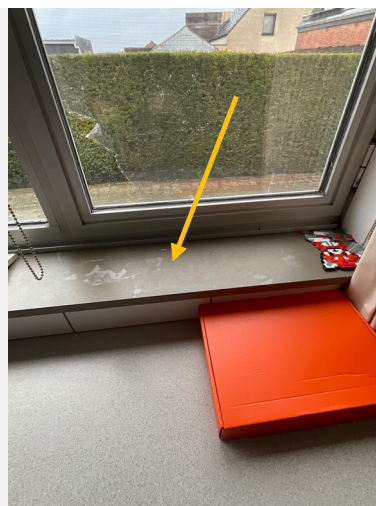
Zorgvuldig beheren

Beschrijving	massal vensterbank keuken
Omgeving	Binnen
Primaire drager	Wandopening verticaal (raam, deur, ...)
Asbestmateriaal	Plaat, paneel, tablet - Type Massal
Bindmiddel van asbestmateriaal	Cement
Gebondenheid op basis van bindmiddel	Hecht
Hoeveelheid (oppervlakte - dikte - aantal)	<ul style="list-style-type: none"><li>• 0,50 m<sup>2</sup> - 2,00 cm - 1 stuk</li></ul>
Totaal volume	0,01 m <sup>3</sup>
Eenvoudig bereikbaar	Ja
Bevestigingswijze	<ul style="list-style-type: none"><li>• Geklemd</li><li>• Verlijmd, ingegoten, versmeerd</li></ul>
Identificatiemethode	Vaststelling zonder monsternamen
Destructieve handeling voor identificatie	Nee

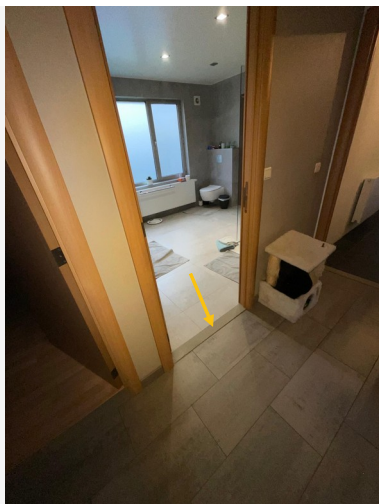
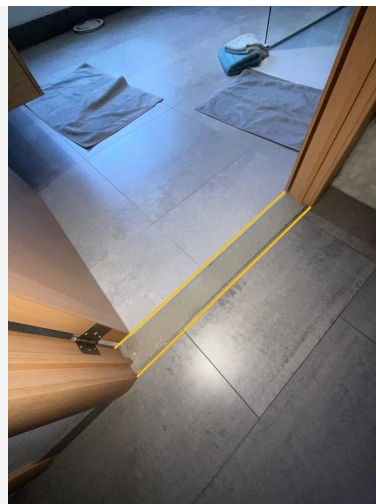
Beschrijving	massal deurdorpels
Omgeving	Binnen
Primaire drager	Wandopening verticaal (raam, deur, ...)
Asbestmateriaal	Plaat, paneel, tablet - Type Massal
Bindmiddel van asbestmateriaal	Cement
Gebondenheid op basis van bindmiddel	Hecht
Hoeveelheid (oppervlakte - dikte - aantal)	• 0,25 m <sup>2</sup> - 2,00 cm - 6 stuks
Totaal volume	0,03 m <sup>3</sup>
Eenvoudig bereikbaar	Ja
Bevestigingswijze	• Verlijmd, ingegoten, versmeerd
Identificatiemethode	Vaststelling met monstername
Destructieve handeling voor identificatie	Nee
