# Asbestinventarisatetest

Bist 21/202, 2610 Antwerpen

Attestnummer : 20260403-000173.000

# Zone 1: Appartement 202

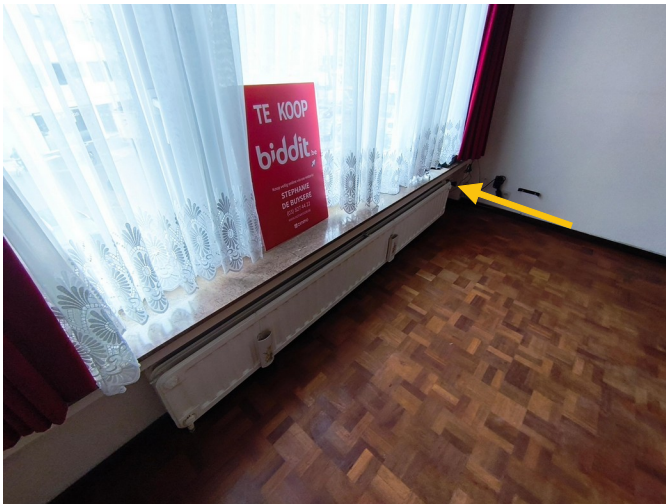
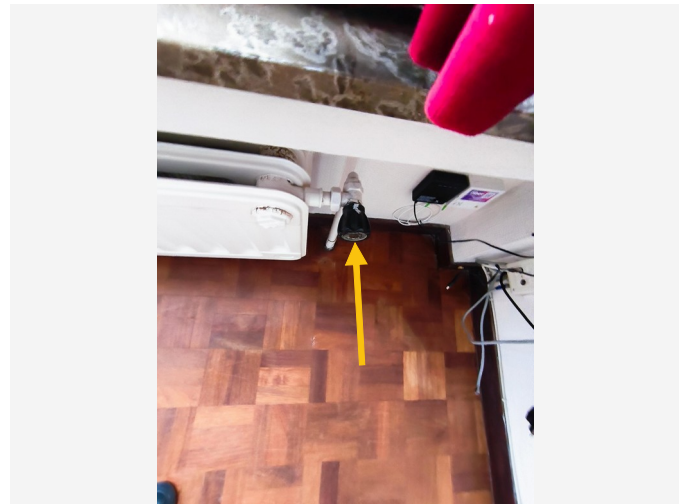
| Beschrijving | Type | Actie |
|---|---|---|
| 1. Bakeliet toep.(radiatorknoppen). | Asbestmateriaal | Zorgvuldig beheren |

Het asbestmateriaal valt onder de mijlpaal van 2040.

| Eindbeoordeling materiaalarisico | Laag materiaalarisico en/of verlaagde kans op vezelvrijgave |

| Asbestsoort (vezeltype) | Crocidoliet aanwezig |
| Toestand van het materiaal | Onbeschadigd, niet verweerd |

| Beschrijving | Bakeliet toep.(radiatorknoppen). |
| Opmerking | <p>Toepassing verdeeld over het appartement.</p> <p>Het is moeilijk te bepalen of de bakeliettoepassingen in de woning ook effectief asbesthoudend zijn (het kan ook gaan om de asbestvrije variant). zie annotatie ter voorbeeld.</p> <p>Er werd geen monster genomen oww beschadiging aan een elektrisch gerelateerde toepassing, extra controle bij verwijdering van het verdacht materiaal.</p> |

- Zorg voor een veilig beheer. Vermijd het beschadigen van het asbestmateriaal. Controleer de toestand jaarlijks op wijzigingen.
- Voer bijkomende staalname(s) uit.

- Eenvoudige handelingen: mag via doe-het-zelf of door werknemer(s) met opleidingsattest eenvoudige handelingen  
Schakelaars, stopcontacten en andere gelijkaardige toepassingen kunnen eenvoudig losgeschroefd worden --> EH doe-het-zelf. Afgesloten of verzegelde kast --> EH opgeleid technieker personeel 8u basisopleiding asbest. Voor elektrische infrastructuur en uitrusting dient u vooraleer men deze toepassing gaat bevochtigen de elektriciteit af te sluiten (zoniet elektrocutie-/brandgevaar). standaard dragen van de nodige wegwerp beschermingsmiddelen FFP 3 masker , handschoenen en tyvec CAT III type 5-6 , afspoelbaar schoeisel Losschroeven en dubbel verpakken in plastic , sluit luchtdicht af en breng dit als hechtgebonden afval naar een plaatselijk containerpark. Voor hechtgebonden toepassingen: Bij verwijdering door doe-het-zelf moet men dit afval dubbel en luchtdicht verpakt afdienen bij het gemeentelijk recyclagepark. Men raadpleegt best op voorhand de voorwaarden van het recyclagepark.

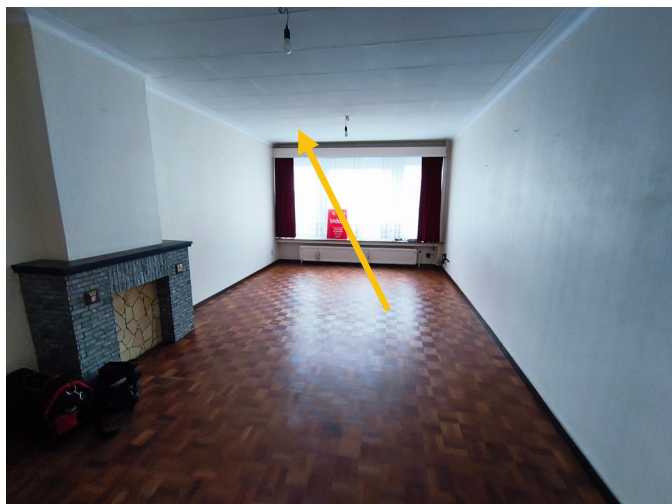
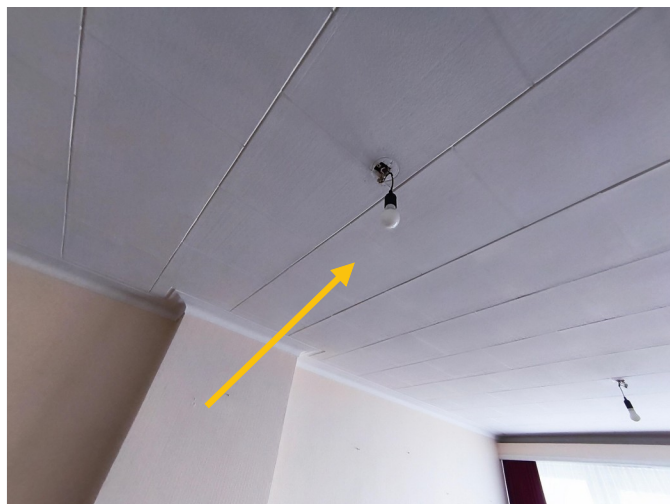
Plafond afgewerkt in plaatmateriaal. Het is niet duidelijk of er pleisterwerk of ander verdacht asbestmateriaal aanwezig is achter / op deze valse plafonds, het is aangewezen om bijkomend onderzoek uit te voeren bij werken. Zonder destructieve handeling is het niet mogelijk om na te gaan of er asbesthoudende materialen aanwezig zijn achter de plafond afwerking. Als bij sloop of renovatie blijkt dat er achter deze plafonds nog pleisterwerk of asbest verdachte toepassingen aanwezig zijn, moet dit bemonsterd worden.

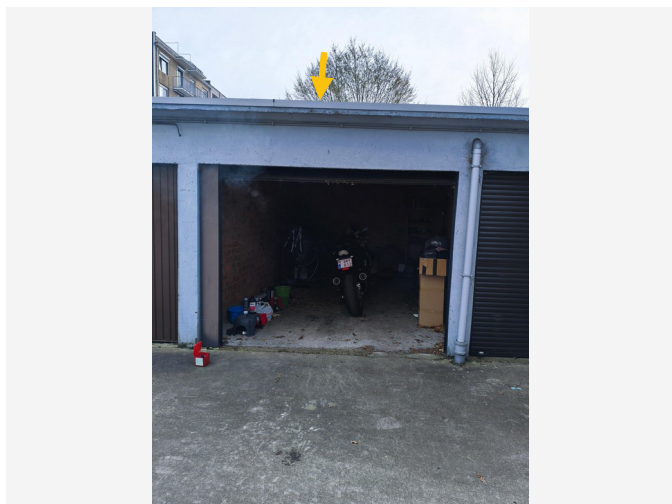
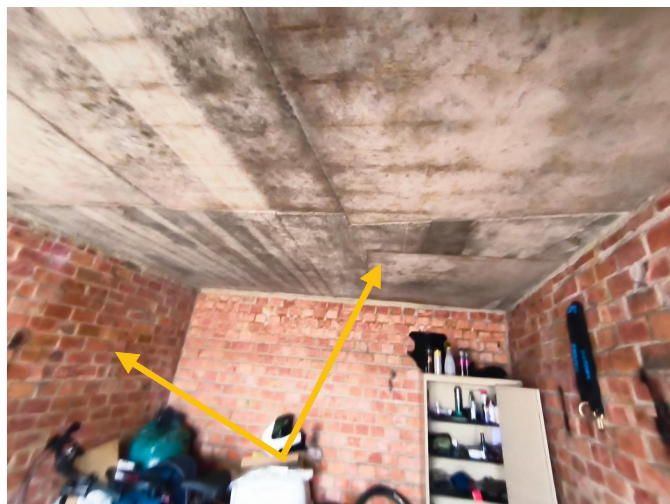
## Fiche 3: Garagebox 8.

Garage bestaande uit baksteen voorzien van gestort beton.

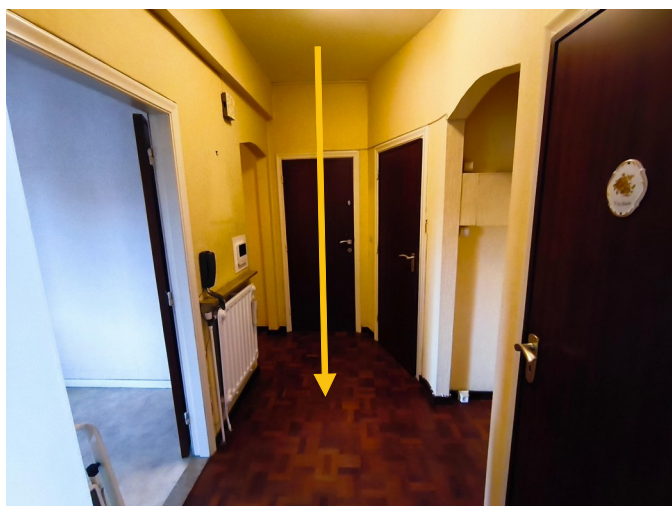
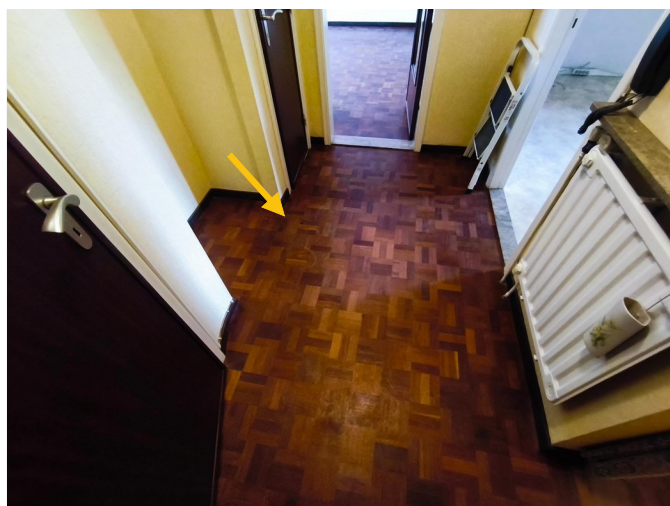
In het verleden werd vaak asbesthoudende zwarte lijm gebruikt voor het vastlijmen van parkettegels/vloer .

Er waren geen losliggende planken of beschadigingen.

Bij renovatie extra controle uit te voeren.

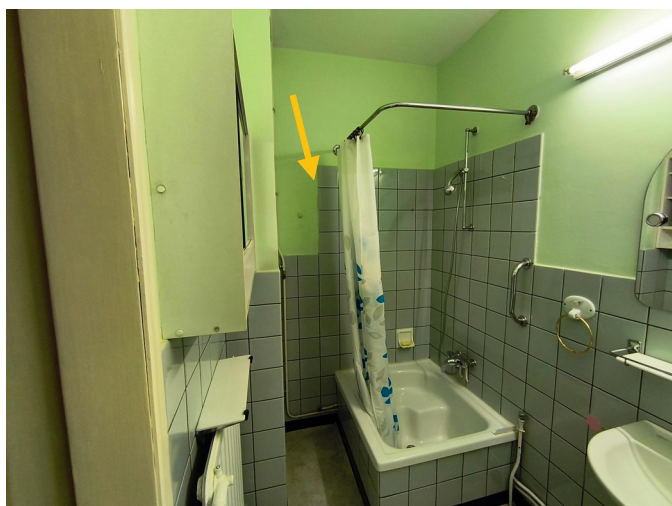
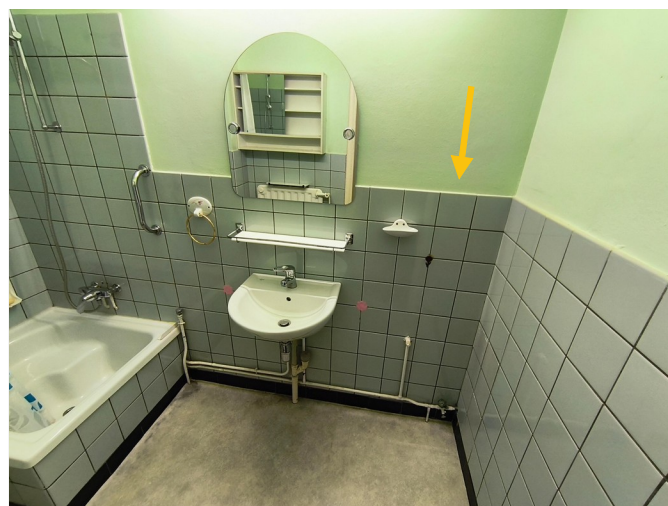
In het inspectieprotocol is een monsternamen van tegellijm verplicht om dit te identificeren als niet-asbesthoudend. Er waren geen facturen ter beschikking die bevestigen dat de tegels na 2001 waren geplaatst. Er waren geen bestaande beschadigingen aan de wandtegels om de lijm voldoende te kunnen inspecteren. Om dit af te toetsen is het aangewezen om bij eventuele renovatiewerken aan de tegels verder onderzoek/staalname te laten uitvoeren ter controle.

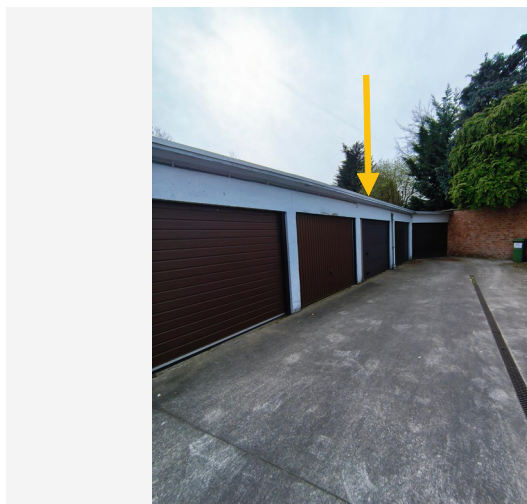
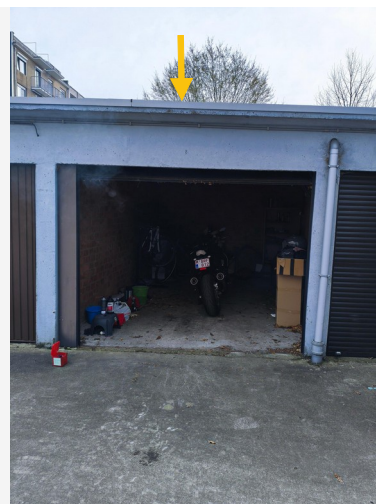
Volgens het inspectieprotocol is een monsternamen van roofing verplicht om dit te identificeren als niet-asbesthoudend.

Roofing van een appartementsgebouw of garages in serie behoort tot de gemeenschappelijke delen.

De dakbedekking (roofing) zal gecontroleerd en beschreven worden in het asbestattest van de GD.

Bij werken of schade dit melden bij de gebouwbeheerder

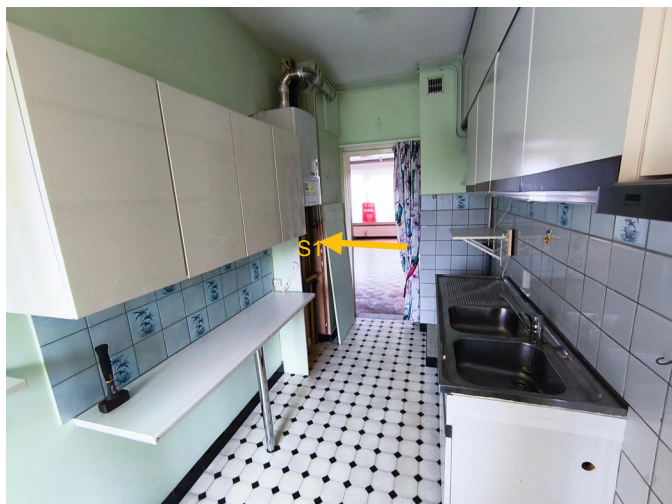
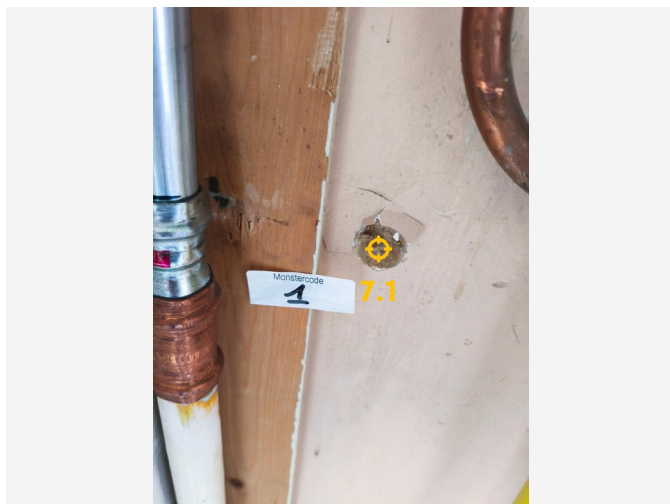
## Fiche 7: Pleisterwerk wanden.

Geen asbest

| # | Type | Referentie | Resultaat |
|---|---|---|---|
| 7.1 | Mengmonster | 1 | Geen asbest |

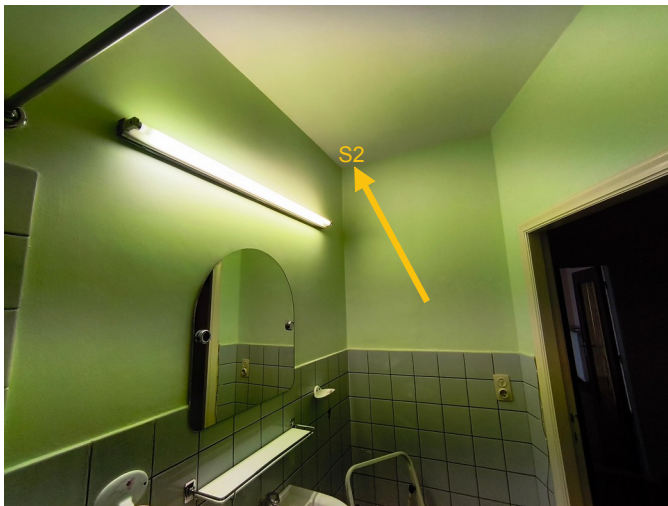
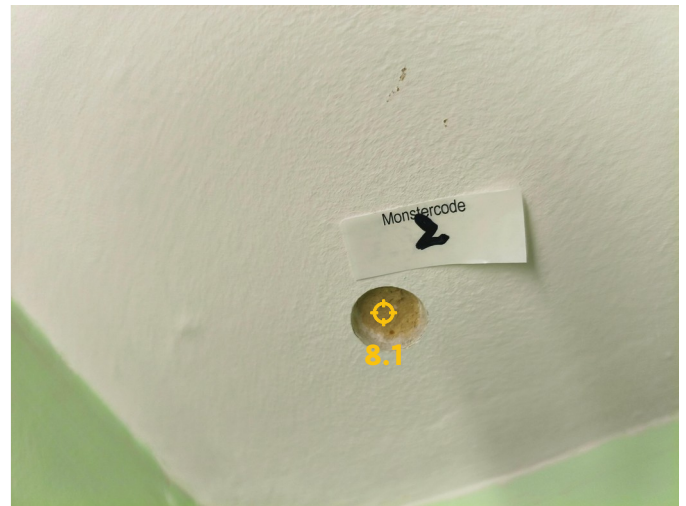
## Fiche 8: Pleisterwerk plafonds.

Geen asbest

| # | Type | Referentie | Resultaat |
|---|---|---|---|
| 8.1 | Mengmonster | 2 | Geen asbest |

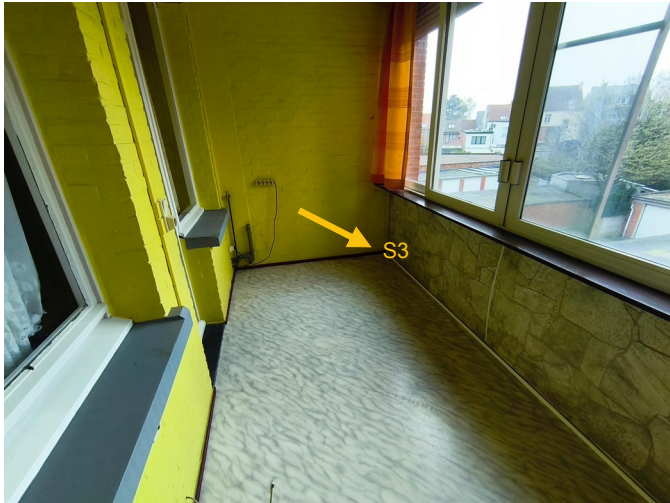
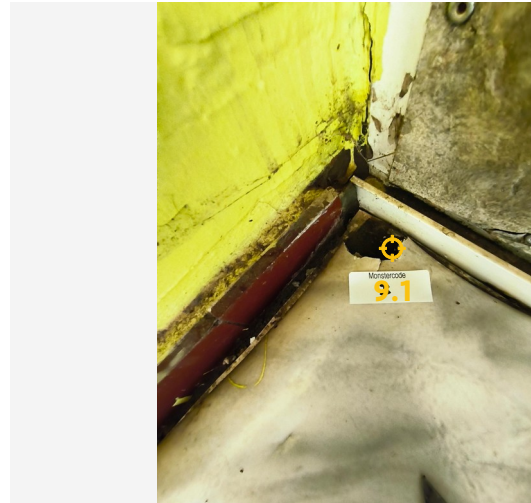
## Fiche 9: Vinyl veranda toplaag.

Geen asbest

| # | Type | Referentie | Resultaat |
|---|---|---|---|
| 9.1 | Puntmonster | 3 | Geen asbest |

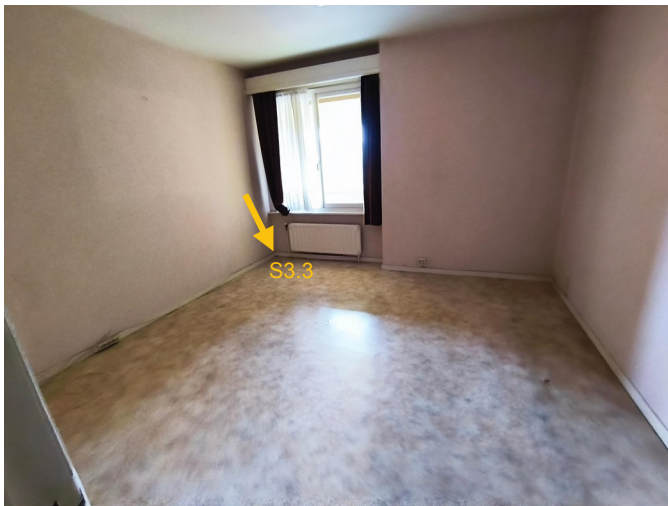
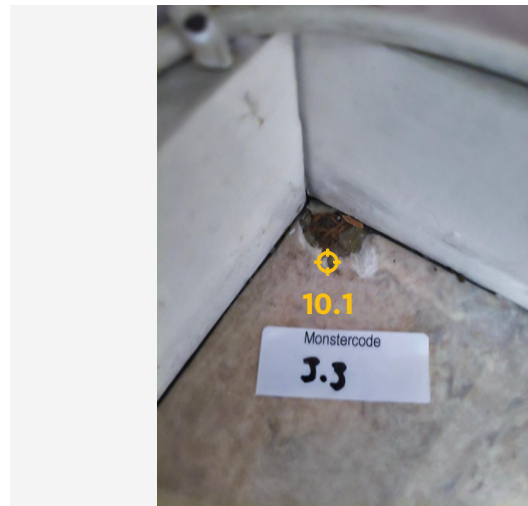
## Fiche 10: Vinyl slaapkamer 1 en 2 toplaag.

Geen asbest

| # | Type | Referentie | Resultaat |
|---|---|---|---|
| 10.1 | Puntmonster | 3.3 | Geen asbest |

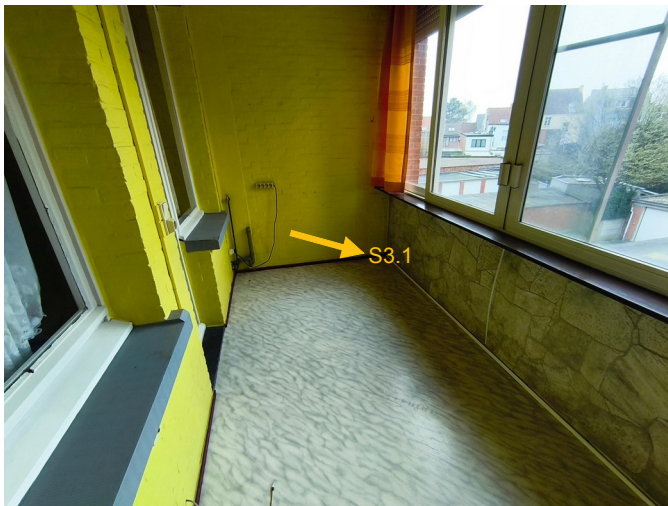
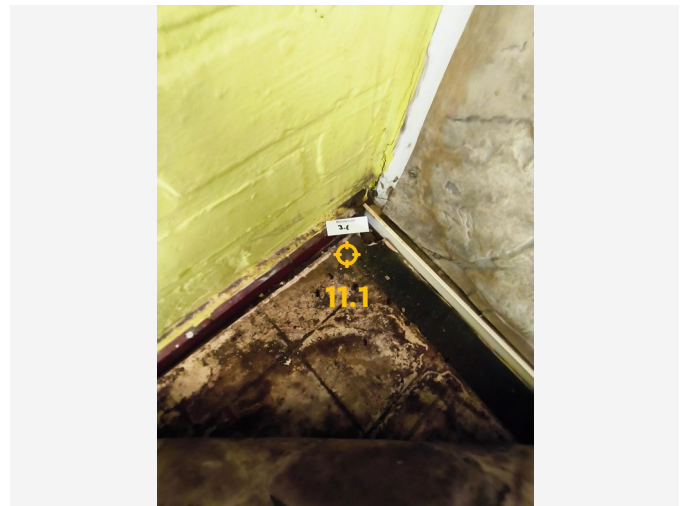
## Fiche 11: Vinyl veranda onderlaag.

Geen asbest

| # | Type | Referentie | Resultaat |
|---|---|---|---|
| 11.1 | Puntmonster | 3.1 | Geen asbest |

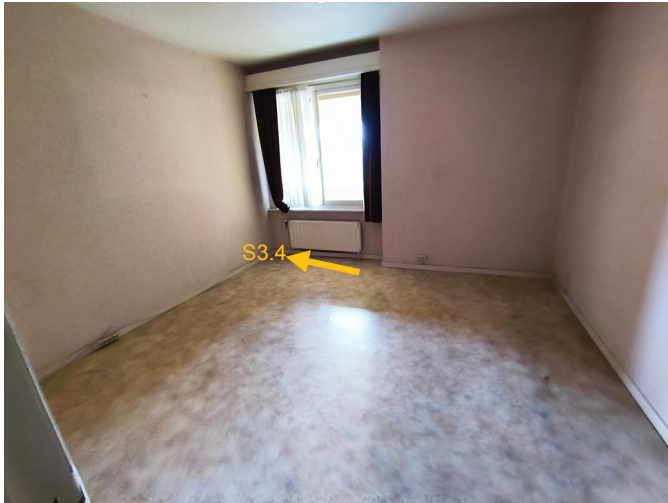
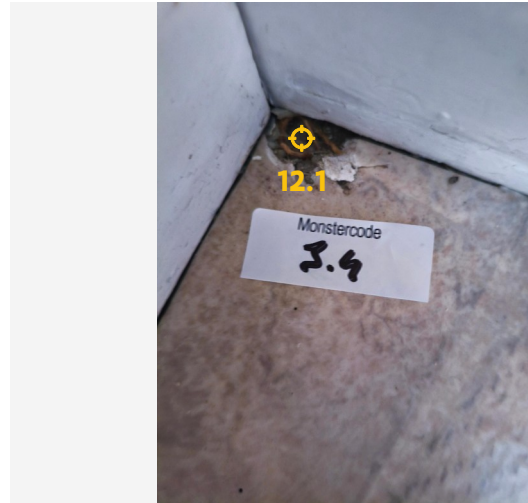
## Fiche 12: Vinyl slaapkamer 1 onderlaag.

Geen asbest

| # | Type | Referentie | Resultaat |
|---|---|---|---|
| 12.1 | Puntmonster | 3.4 | Geen asbest |

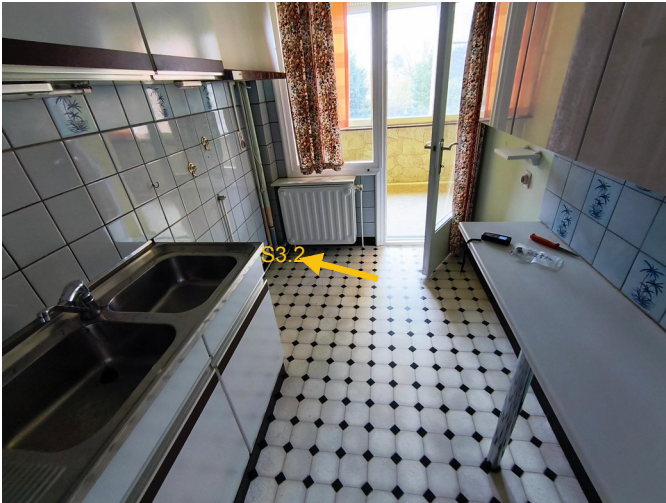
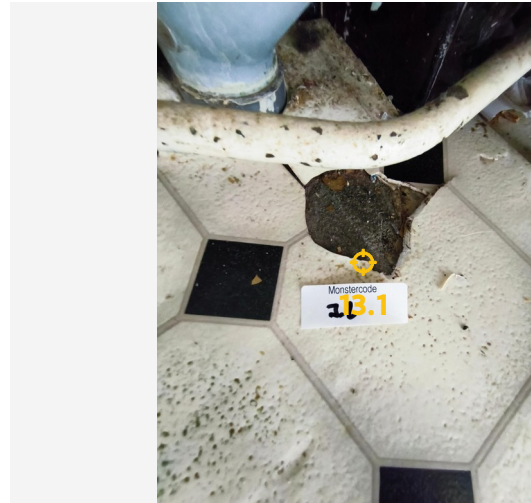
## Fiche 13: Vinyl keuken.

Geen asbest

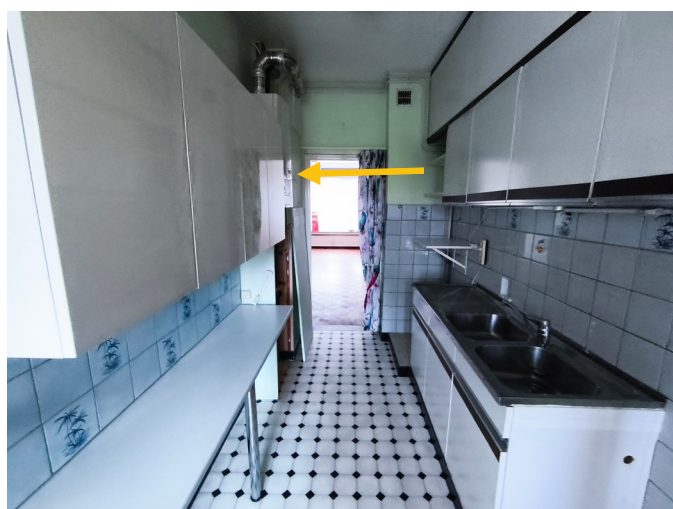
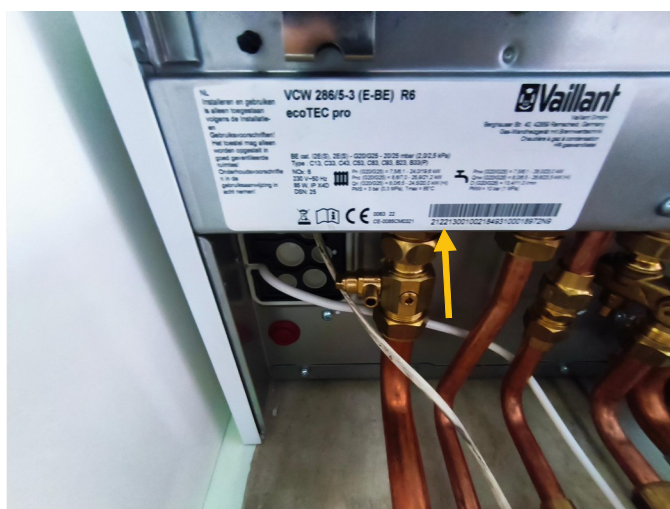
## Fiche 15: CV Ketel/boiler

| Beschrijving | Notitie | Terug te vinden op plannen |
|---|---|---|
| Fiche 15: CV Ketel/boiler | De CV ketel werd gecontroleerd( bwj 2022 ) en is niet asbest verdacht geen risico bouwjaar. | Plan 1.4: Grondplan appartement 202 |
