Asbestinventarisatetest

Lindendreef 5, 2470 Retie

Attestnummer : 20231219-000469.000

Uitgegeven op : 19.12.2023

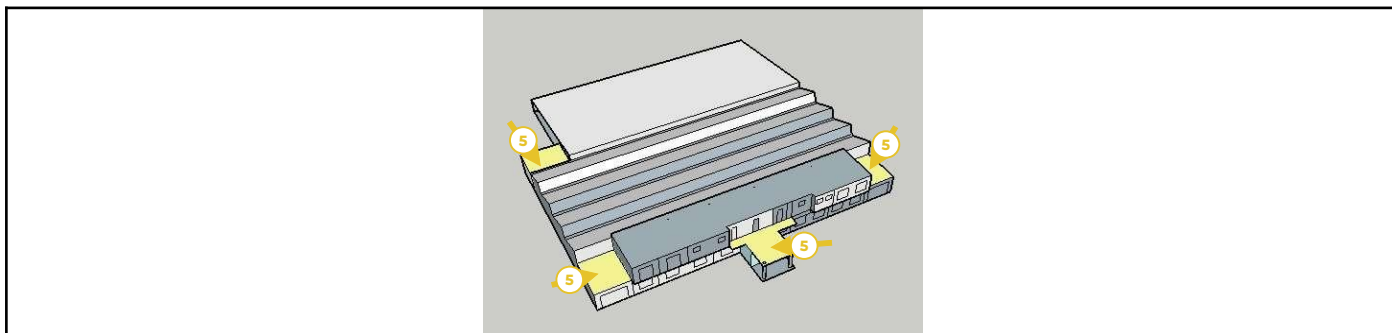
Plan 1.3: bitumen 3,5m

Beschrijving	Type	Actie
5. Bitumen	Asbestmateriaal	Zorgvuldig beheren

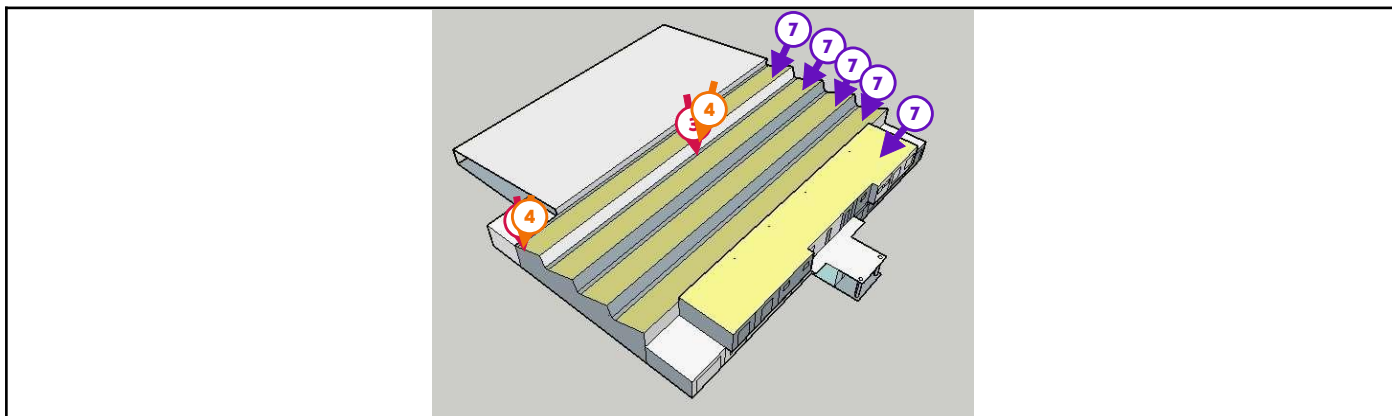
Plan 1.4: beperking dakbedekking

Beschrijving	Type	Actie
3. schouw	Asbestmateriaal	Dringend verwijderen
4. schouwhoed	Asbestmateriaal	Verwijderen
7. dakbedekking	Beperking	-

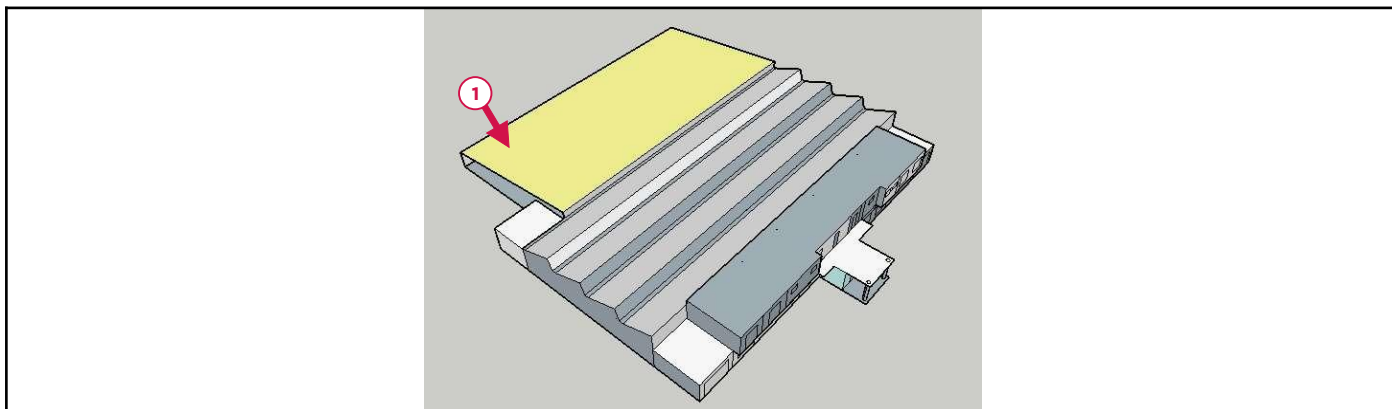
Plan 1.12: golfplaten

Beschrijving	Type	Actie
1. golfplaten	Asbestmateriaal	Dringend verwijderen

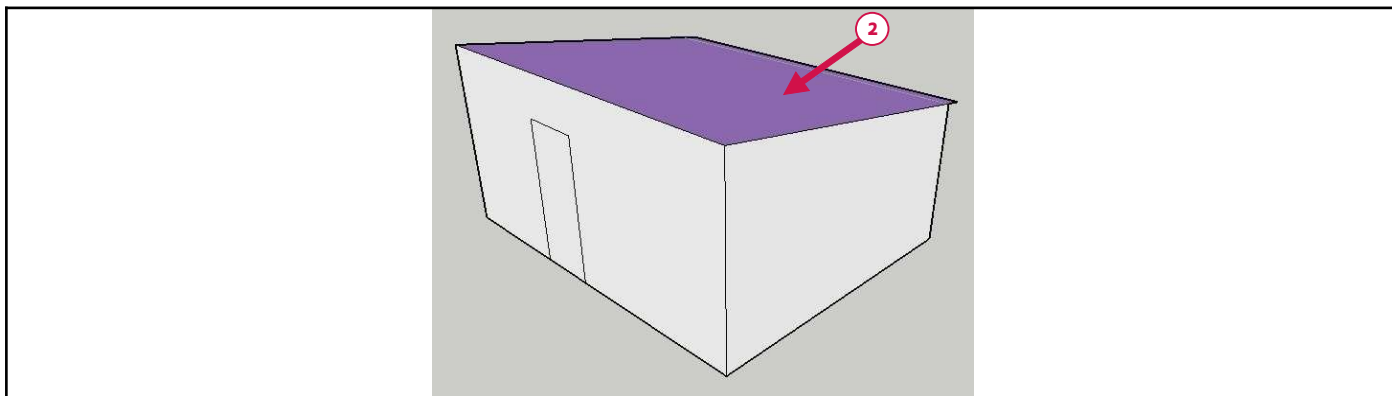
Plan 2.1: tuinberging

Beschrijving	Type	Actie
2. golfplaten tuinberging	Asbestmateriaal	Dringend verwijderen

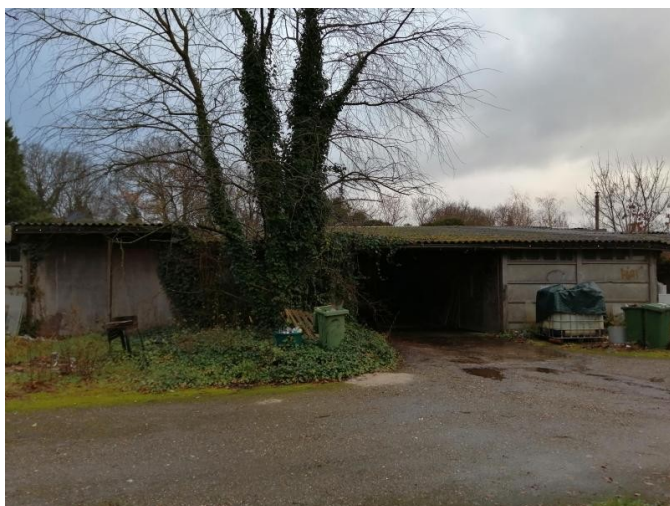
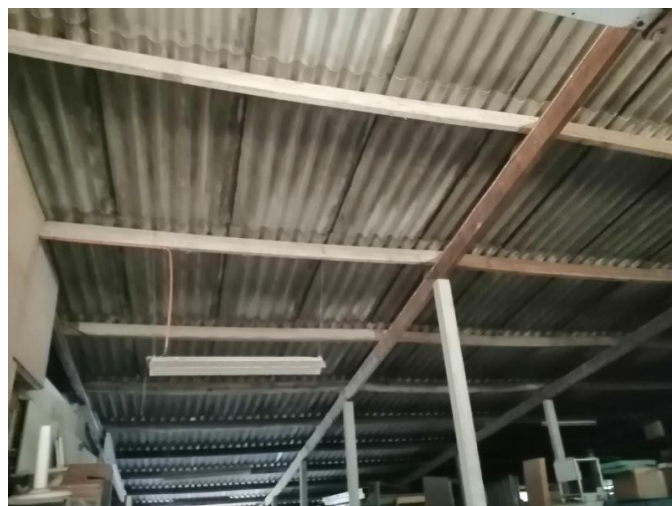
Het asbestmateriaal valt onder de mijlpaal van 2034.

Eindbeoordeling materiaalrisico	Hoog materiaalrisico en/of hoge kans op vezelvrijgave
---------------------------------	---

Gebondenheid	Categorie 1: hechtgebonden in oorsprong
Asbestsoort (vezeltype)	Crocidoliet aanwezig
Asbestconcentratie	Laag (< 50%)
Afschermingsgraad van het gehele materiaal	Geheel of deels (ook) vrij aan de binnenlucht
Toestand van het materiaal	Matig beschadigd, matig verweerd

Beschrijving	golfplaten
Omgeving	Grenst aan binnen- en buitenlucht
Primaire drager	Schuin dak
Asbestmateriaal	Dak- en gevelbekleding - Golfplaat
Bindmiddel van asbestmateriaal	Cement
Gebondenheid op basis van bindmiddel	Hecht
Hoeveelheid (oppervlakte - aantal)	<ul style="list-style-type: none">• 805,00 m² - 1 stuk
Totale oppervlakte	805,00 m ²
Eenvoudig bereikbaar	Ja
Bevestigingswijze	<ul style="list-style-type: none">• Geschroefd
Identificatiemethode	Vaststelling zonder monsternamen

Dringend verwijderen

- Zorg voor een veilig beheer. Vermijd het beschadigen van het asbestmateriaal. Controleer de toestand jaarlijks op wijzigingen.
- Voer bijkomende staalname(s) uit.

- Eenvoudige handelingen: mag via doe-het-zelf of door werknemer(s) met opleidingsattest eenvoudige handelingen platen losschroeven en in geheel afnemen en afvoeren

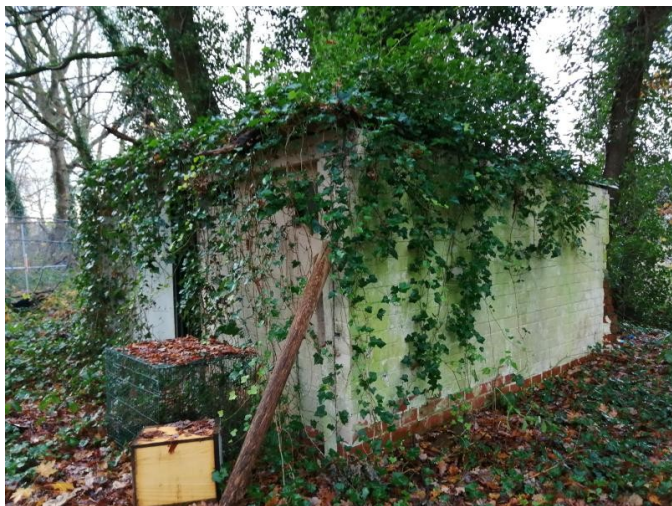
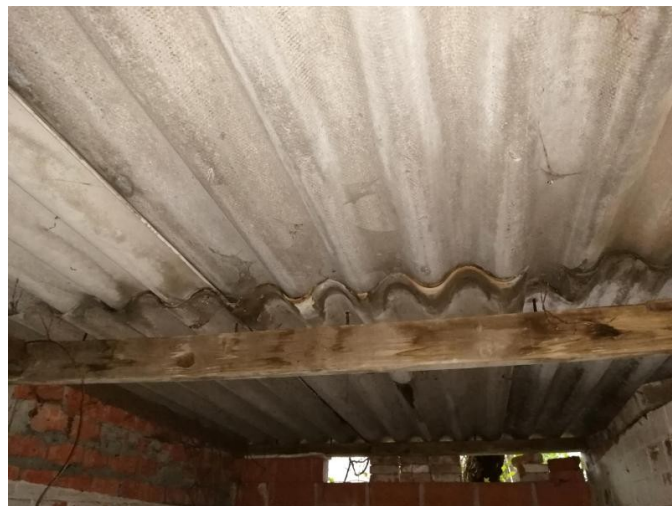
Het asbestmateriaal valt onder de mijlpaal van 2034.

Eindbeoordeling materiaalrisico	Hoog materiaalrisico en/of hoge kans op vezelvrijgave
Opmerking	overwoekerende vegetatie

Gebondenheid	Categorie 1: hechtgebonden in oorsprong
Asbestsoort (vezeltype)	Crocidoliet aanwezig
Asbestconcentratie	Laag (< 50%)
Afschermingsgraad van het gehele materiaal	Geheel of deels (ook) vrij aan de binnenlucht
Toestand van het materiaal	Matig beschadigd, matig verweerd

Beschrijving	golfplaten tuinberging
Omgeving	Grenst aan binnen- en buitenlucht
Primaire drager	Schuin dak
Asbestmateriaal	Dak- en gevelbekleding - Golfplaat
Bindmiddel van asbestmateriaal	Cement
Gebondenheid op basis van bindmiddel	Hecht
Hoeveelheid (oppervlakte - aantal)	<ul style="list-style-type: none">• 22,00 m² - 1 stuk
Totale oppervlakte	22,00 m ²
Eenvoudig bereikbaar	Ja
Bevestigingswijze	<ul style="list-style-type: none">• Geschroefd

Dringend verwijderen

- Zorg voor een veilig beheer. Vermijd het beschadigen van het asbestmateriaal. Controleer de toestand jaarlijks op wijzigingen.
- Voer bijkomende staalname(s) uit.

- Eenvoudige handelingen: mag via doe-het-zelf of door werknemer(s) met opleidingsattest eenvoudige handelingen platen losschroeven en in geheel afnemen en afvoeren

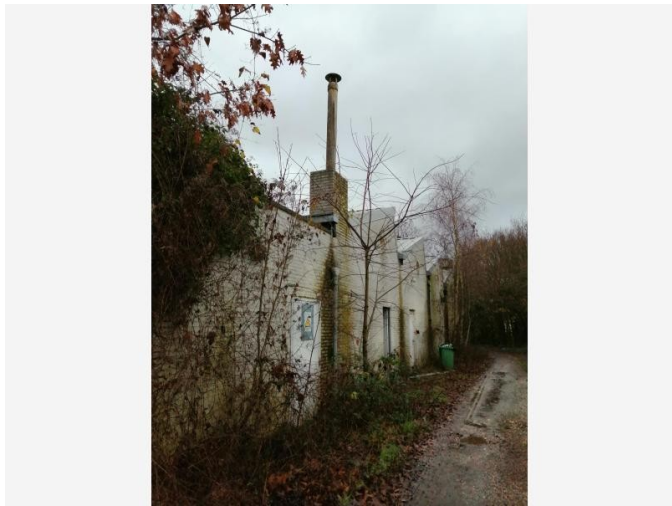
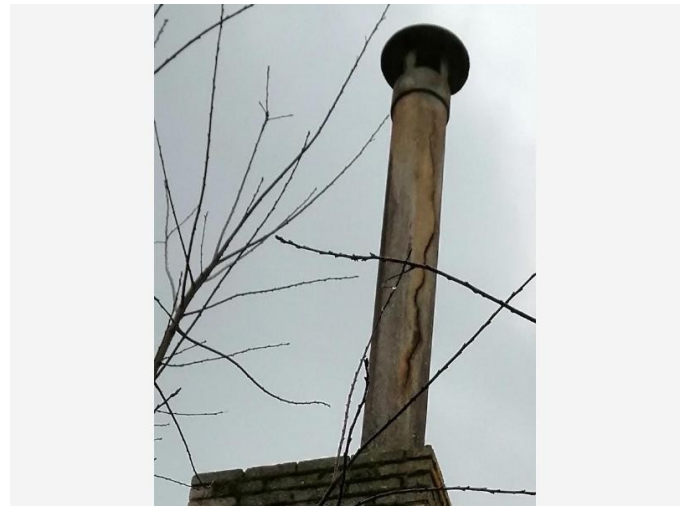
Het asbestmateriaal valt onder de mijlpaal van 2034.

Eindbeoordeling materiaalrisico	Hoog materiaalrisico en/of hoge kans op vezelvrijgave
---------------------------------	---

Gebondenheid	Categorie 1: hechtgebonden in oorsprong
Asbestsoort (vezeltype)	Crocidoliet aanwezig
Asbestconcentratie	Laag (< 50%)
Afschermingsgraad van het gehele materiaal	Geheel of deels vrij aan de buitenlucht
Toestand van het materiaal	Zwaar beschadigd, zwaar verweerd

Beschrijving	schouw
Omgeving	Buiten
Primaire drager	Ruimteverwarming
Asbestmateriaal	Rookgaskanaal
Bindmiddel van asbestmateriaal	Cement
Gebondenheid op basis van bindmiddel	Hecht
Hoeveelheid (lengte - omtrek - dikte - aantal)	<ul style="list-style-type: none">• 5,00 m - 60,00 cm - 0,50 cm - 1 stuk
Totaal volume	0,015 m ³
Eenvoudig bereikbaar	Ja
Bevestigingswijze	<ul style="list-style-type: none">• Verlijmd, ingegoten, versmeerd
Identificatiemethode	Vaststelling zonder monsternamen

Dringend verwijderen

- Verwijder dit asbestmateriaal zo snel mogelijk. Volg de toestand goed op.

- Eenvoudige handelingen: mag via doe-het-zelf of door werknemer(s) met opleidingsattest eenvoudige handelingen
buisstuk in geheel afnemen, eventueel samen met schouwhoed en afvoeren

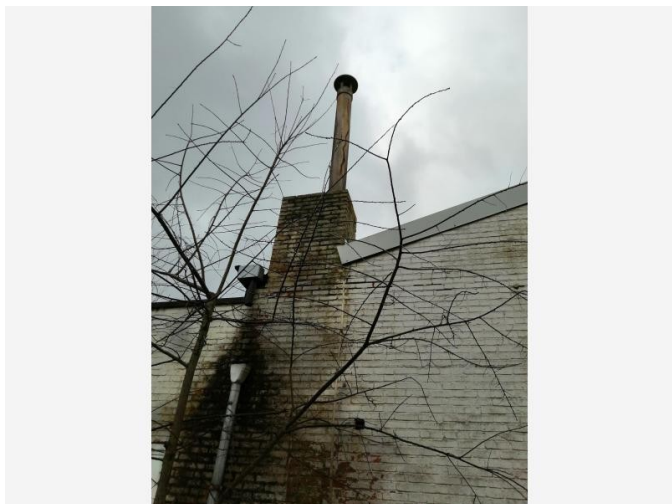
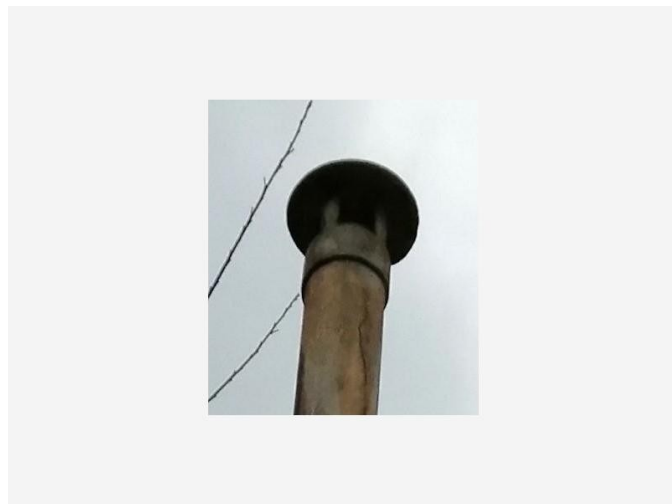
Het asbestmateriaal valt onder de mijlpaal van 2034.

Eindbeoordeling materiaalrisico	Verhoogd materiaalrisico en/of verhoogde kans op vezelvrijgave
---------------------------------	--

Gebondenheid	Categorie 1: hechtgebonden in oorsprong
Asbestsoort (vezeltype)	Crocidoliet aanwezig
Asbestconcentratie	Laag (< 50%)
Afschermingsgraad van het gehele materiaal	Geheel of deels vrij aan de buitenlucht
Toestand van het materiaal	Matig beschadigd, matig verweerd

Beschrijving	schouwhoed
Omgeving	Buiten
Primaire drager	Ruimteverwarming
Asbestmateriaal	Schouwhoed, ventilatiekap (anti-windval)
Bindmiddel van asbestmateriaal	Cement
Gebondenheid op basis van bindmiddel	Hecht
Hoeveelheid (gewicht - aantal)	<ul style="list-style-type: none">• 20,00 kg - 1 stuk
Totaal gewicht	20,00 kg
Eenvoudig bereikbaar	Ja
Bevestigingswijze	<ul style="list-style-type: none">• Geklemd
Identificatiemethode	Vaststelling zonder monsternamen

Verwijderen

- Zorg voor een veilig beheer. Vermijd het beschadigen van het asbestmateriaal. Controleer de toestand jaarlijks op wijzigingen.

- Eenvoudige handelingen: mag via doe-het-zelf of door werknemer(s) met opleidingsattest eenvoudige handelingen
schouwhoed afnemen en in geheel afvoeren. Eventueel in één stuk met rookgaskanaal wegnemen

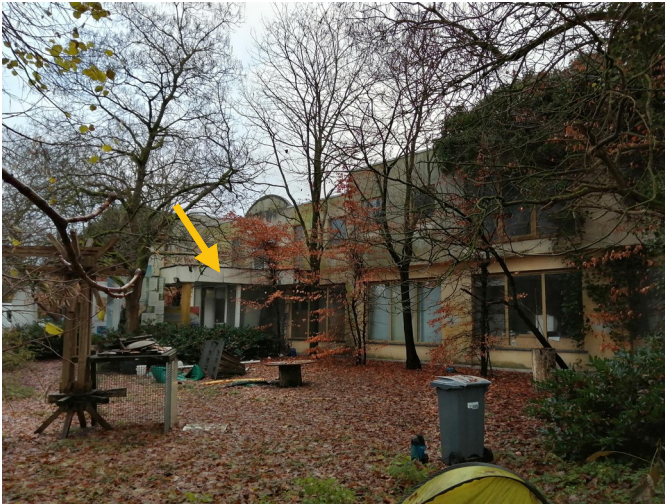
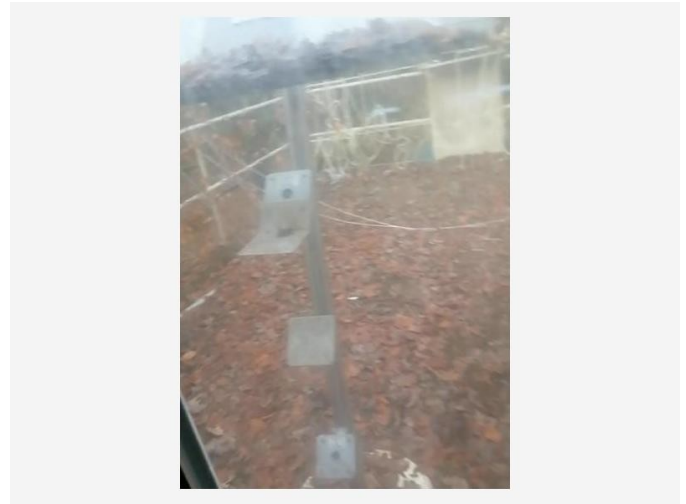
Het asbestmateriaal valt onder de mijlpaal van 2040.

Eindbeoordeling materiaalrisico	Laag materiaalrisico en/of verlaagde kans op vezelvrijgave
---------------------------------	--

Gebondenheid	Categorie 1: hechtgebonden in oorsprong
Asbestsoort (vezeltype)	Crocidoliet aanwezig
Asbestconcentratie	Laag (< 50%)
Afschermingsgraad van het gehele materiaal	Geheel of deels vrij aan de buitenlucht
Toestand van het materiaal	Licht beschadigd, licht verweerd. Intact materiaal type Pical – asbestboard of categorie III 'gebondenheid'

Beschrijving	Bitumen
Omgeving	Buiten
Primaire drager	Plat dak
Asbestmateriaal	Dak- en gevelbekleding - Roofing
Bindmiddel van asbestmateriaal	Bitumen (roofing, teer, asfalt)
Gebondenheid op basis van bindmiddel	Hecht
Hoeveelheid (oppervlakte - aantal)	<ul style="list-style-type: none">• 120,00 m² - 1 stuk
Totale oppervlakte	120,00 m ²
Eenvoudig bereikbaar	Nee <ul style="list-style-type: none">• Verwijdering tast de bouwkundige integriteit aan.
Bevestigingswijze	<ul style="list-style-type: none">• Verlijmd, ingegoten, versmeerd

Zorgvuldig beheren

- Zorg voor een veilig beheer. Vermijd het beschadigen van het asbestmateriaal. Controleer de toestand jaarlijks op wijzigingen.
- laat stalen nemen (tot op de drager) bij een volgende overlaging

- Eenvoudige handelingen: enkel door erkend asbestverwijderaar werkzaamheden in buitenlucht. Verwijderen van bitumeuze materialen vereist enige vakkennis

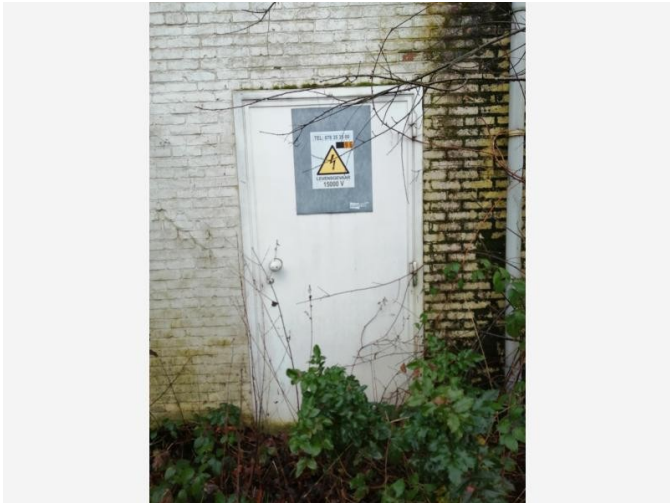
Permanente beperking

Reden: Slotvaste toegangspoort, -deur of -luik

Uitleg van de asbestdeskundige: Lokaal tbv netbeheerder Fluvius

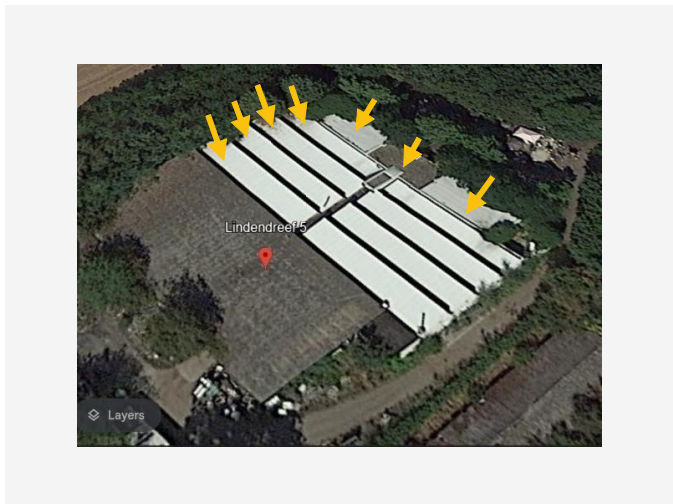
Permanente beperking

Reden: Het te onderzoeken materiaal situeert zich hoger dan 3,50 m te rekenen vanaf een veilige ondergrond

Uitleg van de asbestdeskundige: De dakbedekking kan niet van nabij bekeken worden. Vermoed wordt dat het hier roofing betreft.

(Asbest)materiaal	Dak- en gevelbekleding - Roofing
Karakterisatie	Asbest (verdacht)
Primaire drager	Plat dak

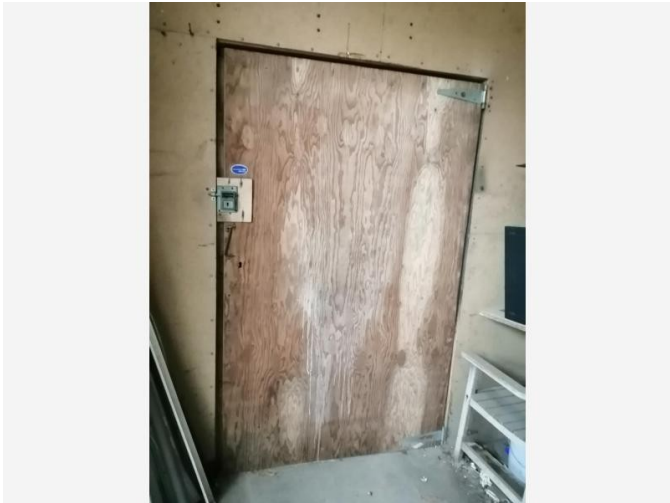
Permanente beperking

Reden: Slotvaste toegangspoort, -deur of -luik

Uitleg van de asbestdeskundige: Toegang afgesloten ifv in beslag genomen goederen

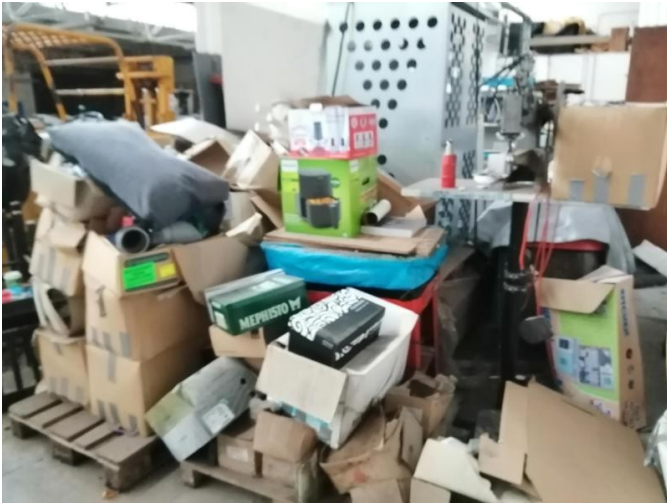
Permanente beperking

Reden: Materiaal in opslag

Uitleg van de asbestdeskundige: Materialen in opslag te chaotisch en onoverzichtelijk om een adequate inventarisering mogelijk te maken

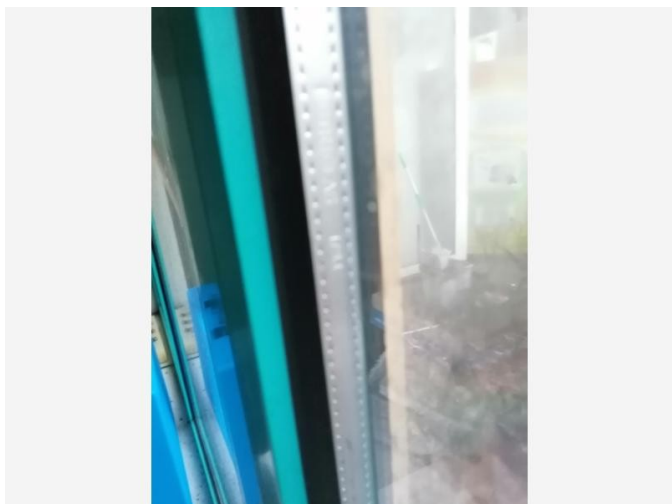
alle glas gezet in siliconen of rubbers

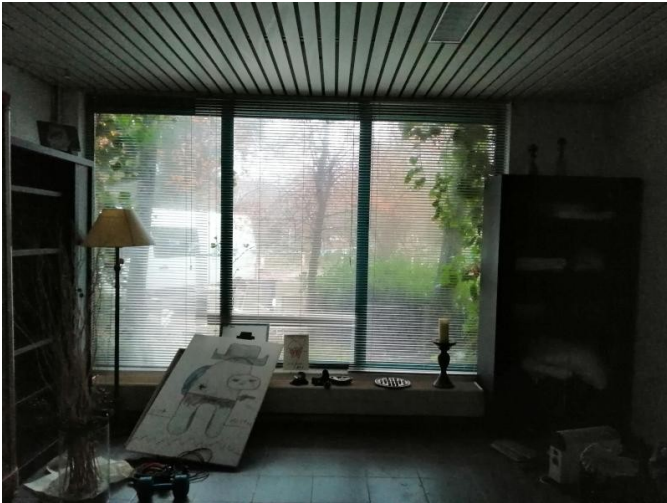
plafonds voorbouw (excl garages = beton) uitgevoerd is systeemplafond hunter Douglas (alu op metalen drager met minerale wol deken)

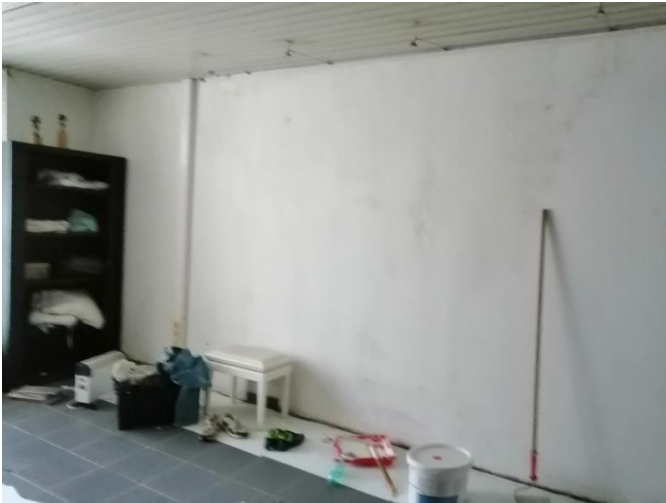
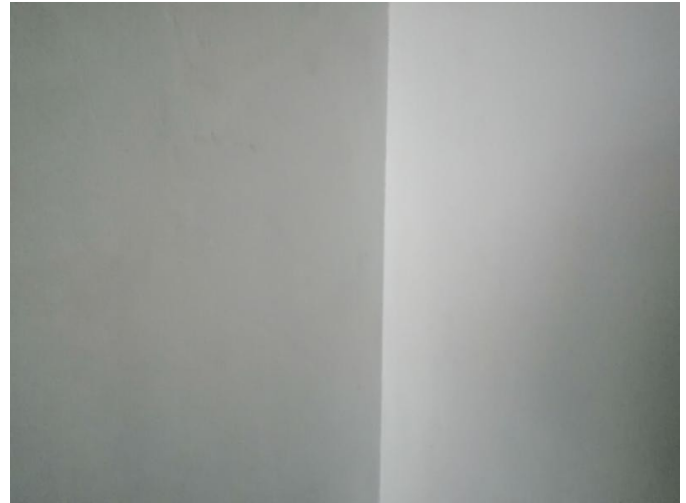
Fiche 12: gipsbezetting wanden

Geen asbest

#	Type	Referentie	Resultaat
12.1	Mengmonster	LDD5R-gips wand	Geen asbest

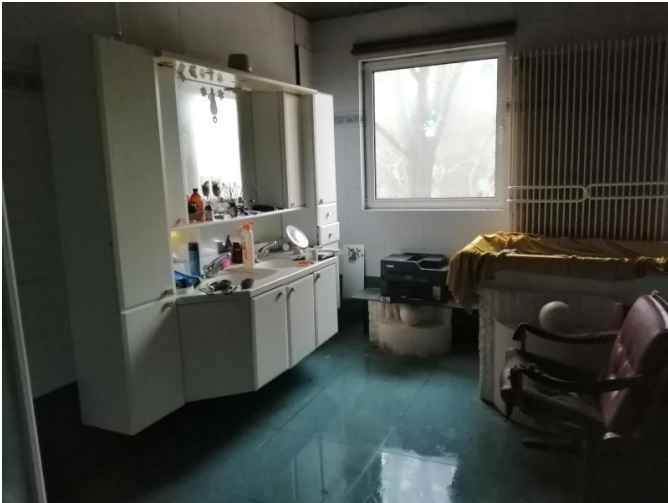
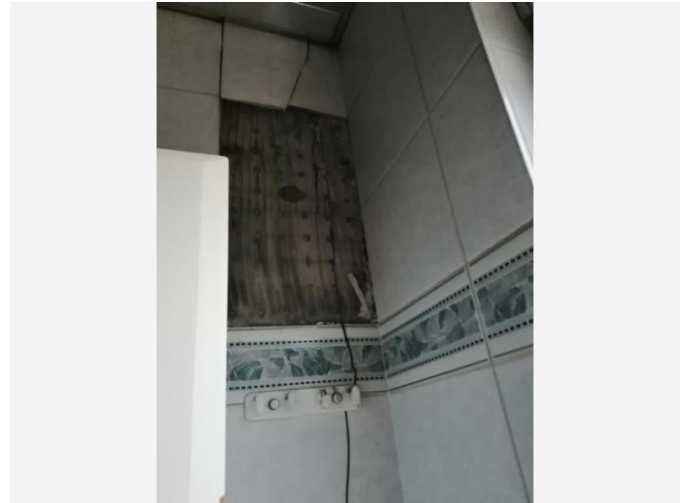
Geen asbest

#	Type	Referentie	Resultaat
13.1	Puntmonster	LDD5R-tegellijm	Geen asbest

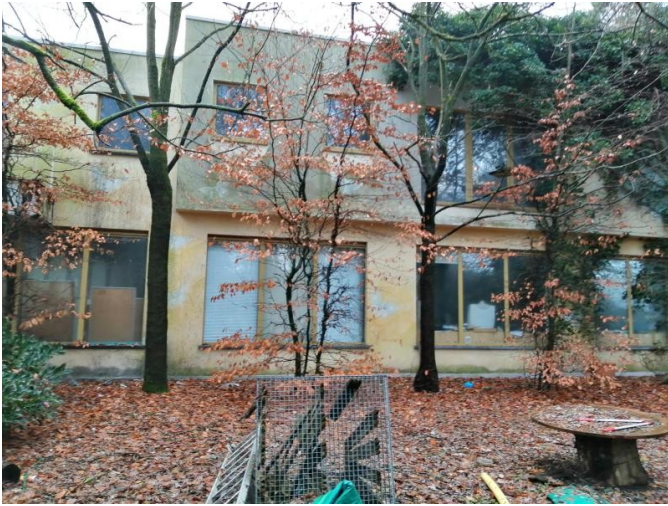
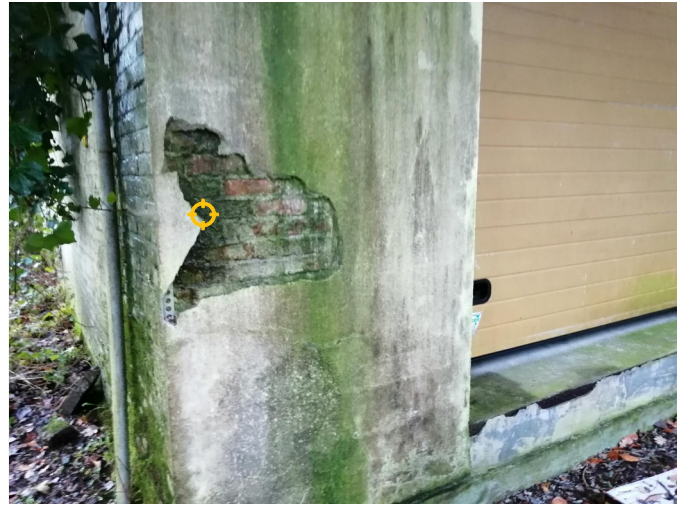
Fiche 14: crepi voorgevel

Geen asbest

#	Type	Referentie	Resultaat
14.1	Puntmonster	LDD5R-crepi	Geen asbest
