# Asbestinventarisatetest

Brand 28, 2470 Retie

Attestnummer : 20230613-000556.000

Uitgegeven op : 13.06.2023

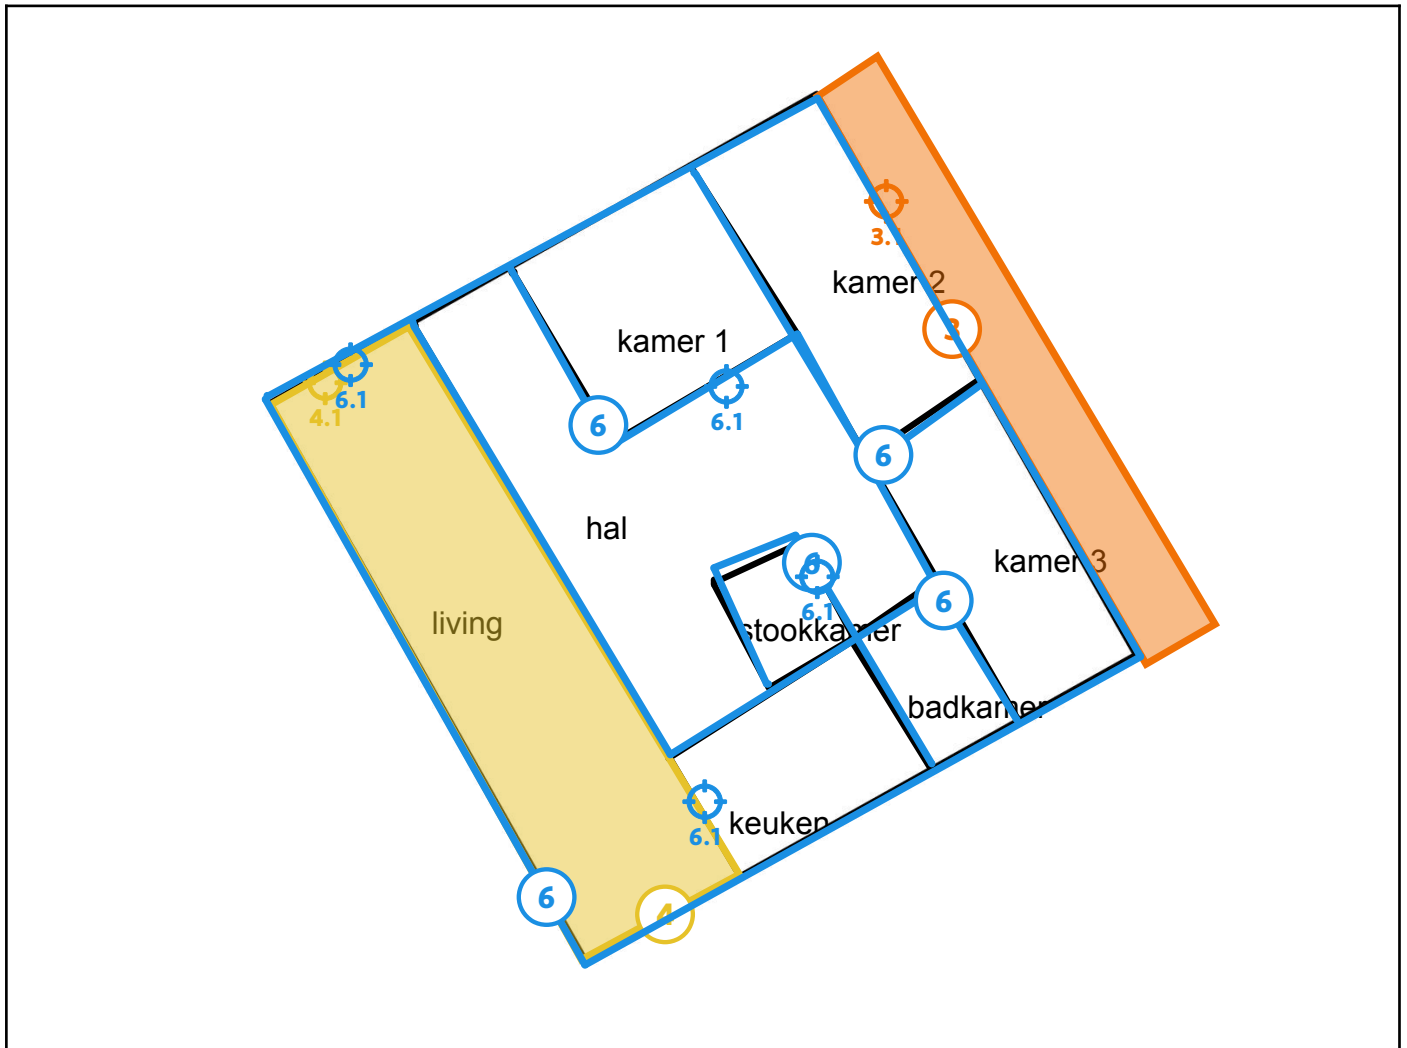
# Plan 1.1: Hoofdgebouw plan

Beschrijving	Type	Actie
3. Platen naast woning	Asbestmateriaal	<b>Verwijderen</b>
3.1 Code: MM1	Puntmonster	-
4. Vloerzeil living	Asbestmateriaal	<b>Zorgvuldig beheren</b>
4.1 Code: MM3	Puntmonster	-
6. Pleisterwerk muren	Geen asbest	-
6.1 Code: MM4	Mengmonster	-

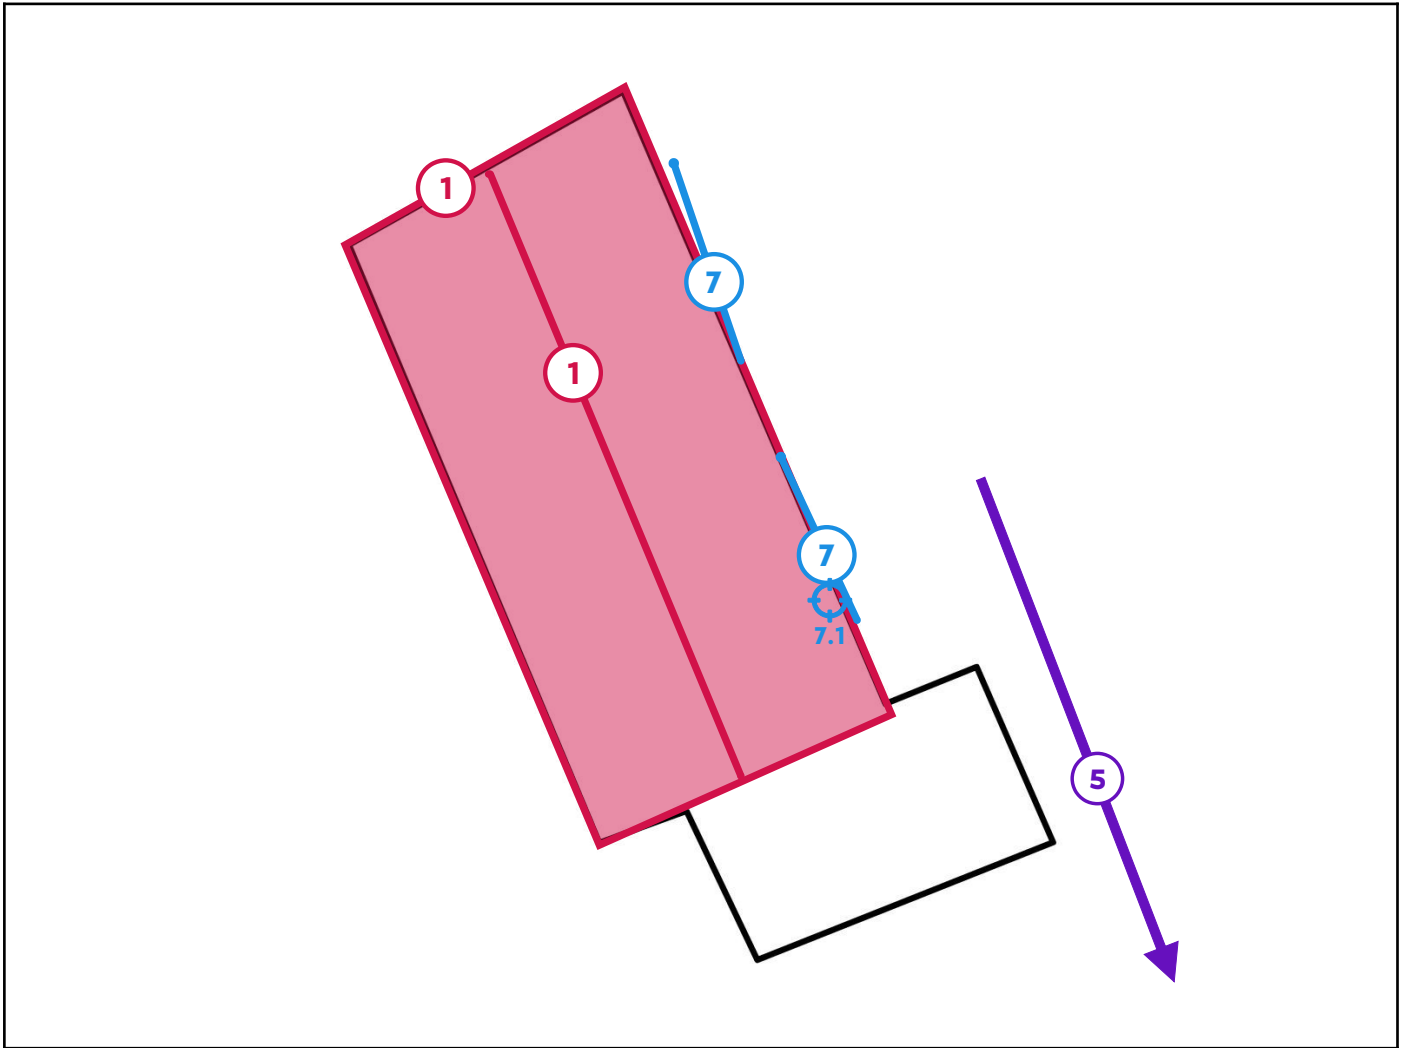
## Plan 2.1: Bijgebouw plan

Beschrijving	Type	Actie
1. golfplaten tuinhuis	Asbestmateriaal	Dringend verwijderen
5. Tuin	Beperking	-
7. Mastiek ramen tuinhuis	Geen asbest	-
7.1 Code: MM2	Puntmonster	-

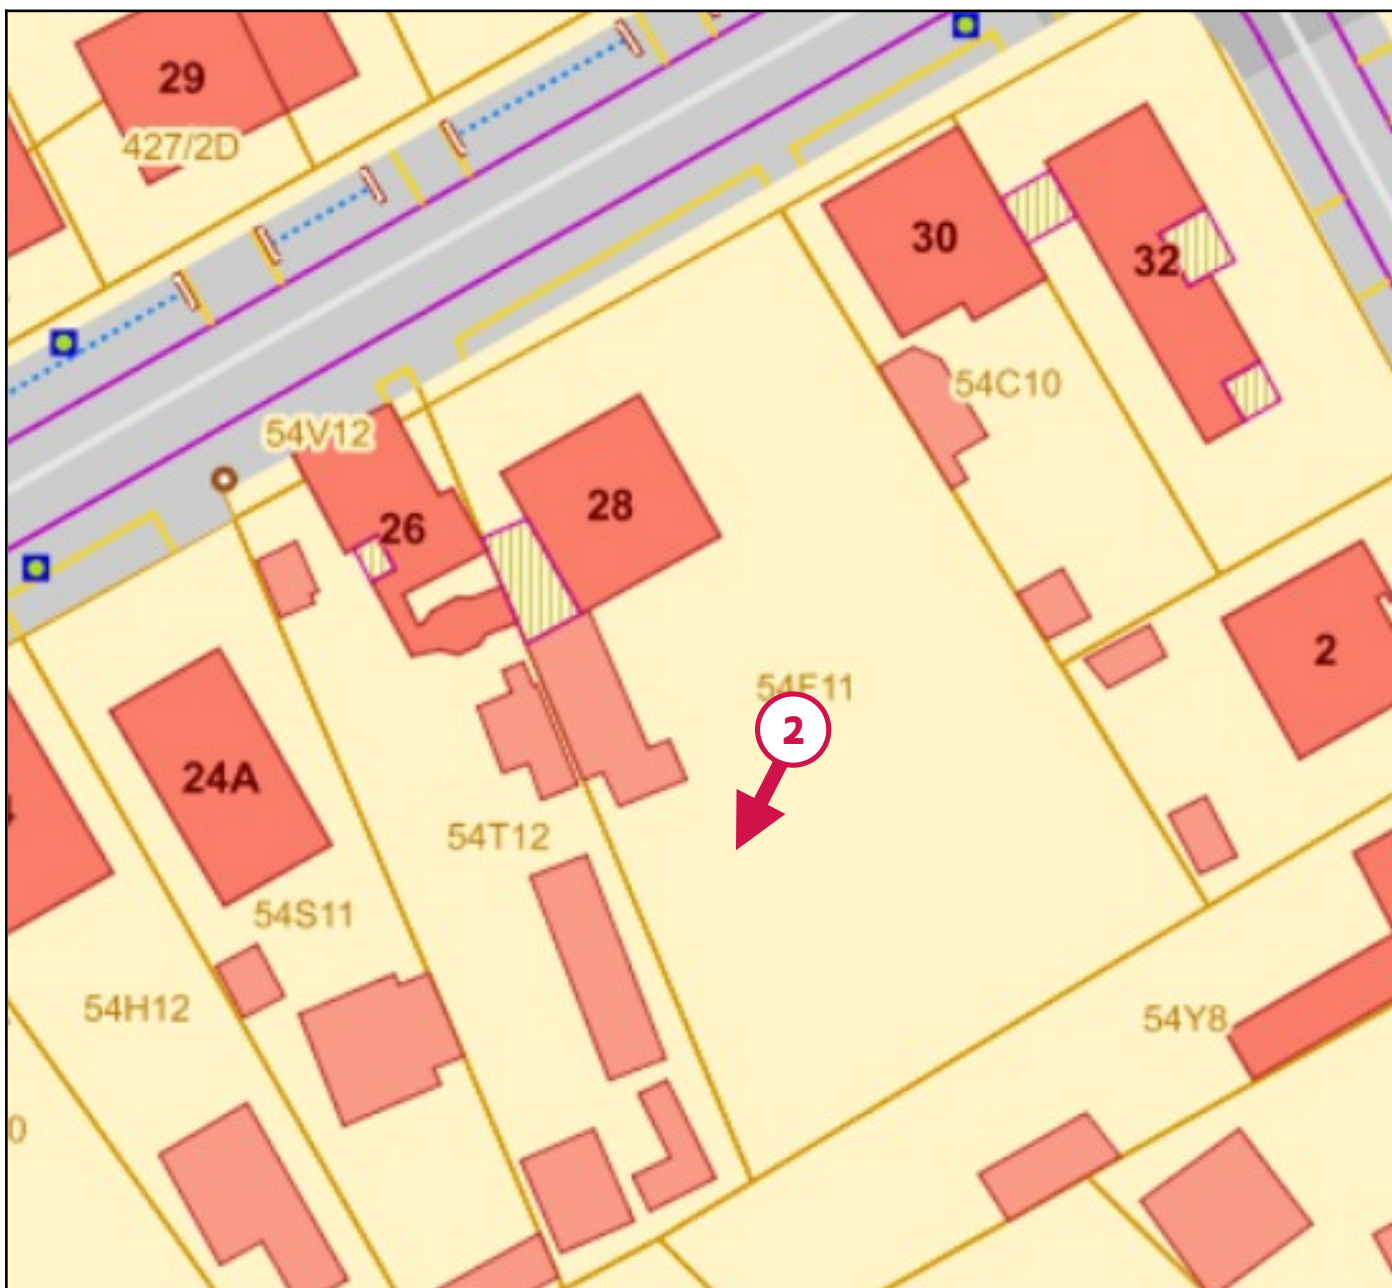
## Plan 4.1: Vaststellingen buiten de constructies

Beschrijving	Type	Actie
2. Golfplaten + buizen	Asbestmateriaal	Dringend verwijderen

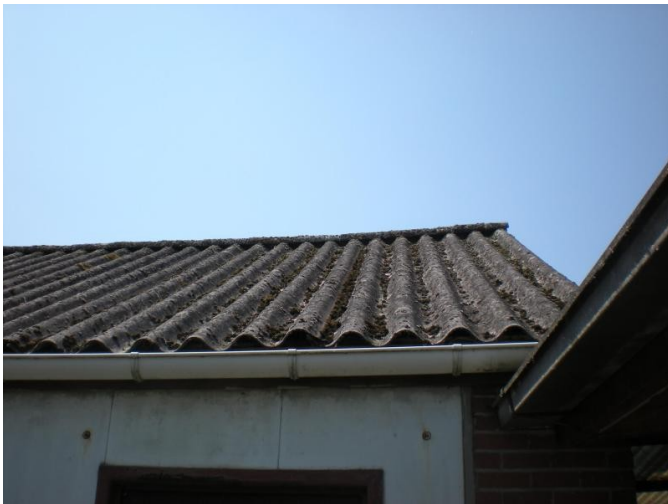
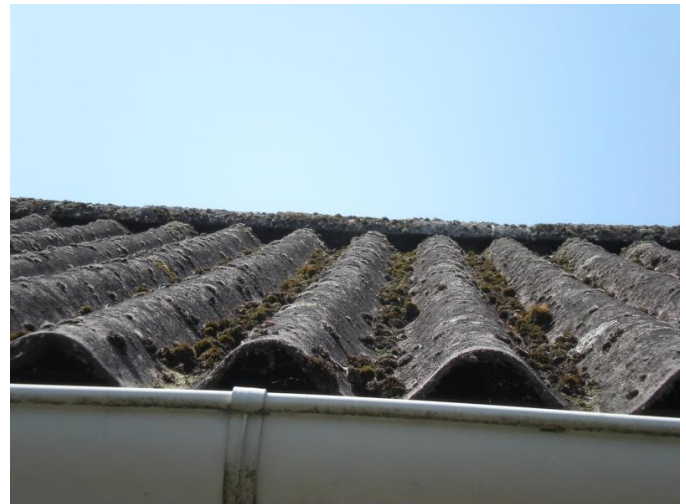
Eindbeoordeling materiaalrisico	Hoog materiaalrisico en/of hoge kans op vezelvrijgave
---------------------------------	---

Gebondenheid	Categorie 1: hechtgebonden in oorsprong
Asbestsoort (vezeltype)	Crocidoliet aanwezig
Asbestconcentratie	Laag (< 50%)
Afschermingsgraad van het gehele materiaal	Geheel of deels (ook) vrij aan de binnenlucht
Toestand van het materiaal	Zwaar beschadigd, zwaar verweerd

Beschrijving	golfplaten tuinhuis
Omgeving	Grenst aan binnen- en buitenlucht
Primaire drager	Schuin dak
Asbestmateriaal	Dak- en gevelbekleding - Golfplaat
Bindmiddel van asbestmateriaal	Cement
Gebondenheid op basis van bindmiddel	Hecht
Hoeveelheid (oppervlakte - aantal)	• 35,00 m <sup>2</sup> - 1 stuk
Totale oppervlakte	35,00 m <sup>2</sup>
Eenvoudig bereikbaar	Ja
Bevestigingswijze	• Genageld, geniet
Identificatiemethode	Vaststelling zonder monsternamen

<b>Destructieve handeling voor identificatie</b>	Nee
<b>Opmerking</b>	Inclusief nokpannen.

**Dringend verwijderen**

- Verwijder dit asbestmateriaal zo snel mogelijk. Volg de toestand goed op.

- Eenvoudige handelingen: mag via doe-het-zelf of door werknemer(s) met opleidingsattest eenvoudige handelingen  
Platen zijn makkelijk bereikbaar.  
Zorg dat golfplaten niet breken tijdens verwijdering en transport.  
Volg de nodige veiligheidsvoorschriften.

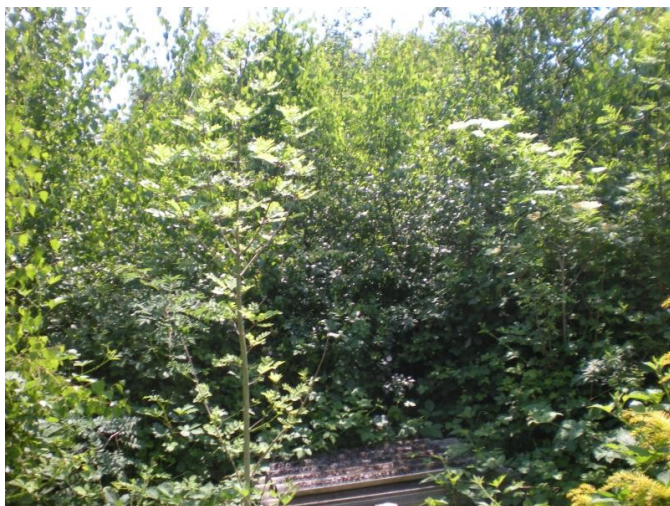
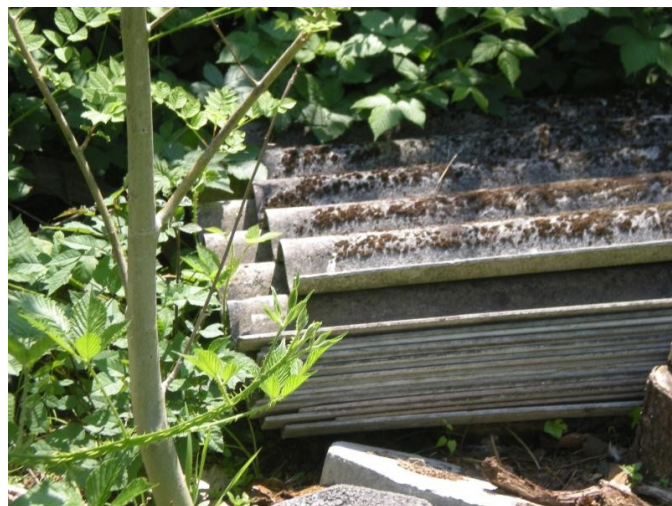
Beschrijving	Golfplaten + buizen
Type afvalstof	Betreft stock-voorraad of gedemonteerde asbestmaterialen
Aanwezige resten	Voorraad golfplaten + buizen
Omgeving	Buiten
Primaire drager	Schuin dak
Asbestmaterialen	<ul style="list-style-type: none"><li>• Buis, koker, leiding, pijp, doorvoer</li><li>• Dak- en gevelbekleding - Golfplaat</li></ul>
Bindmiddel van asbestmateriaal	Cement
Gebondenheid op basis van bindmiddel	Hecht
Hoeveelheid (gewicht - aantal)	<ul style="list-style-type: none"><li>• 100,00 kg - 1 stuk</li></ul>
Totaal gewicht	100,00 kg
Eenvoudig bereikbaar	Ja
Identificatiemethode	Vaststelling zonder monsternamen

**Dringend verwijderen**

- Verwijder het asbestafval.

- Eenvoudige handelingen: mag via doe-het-zelf of door werknemer(s) met opleidingsattest eenvoudige handelingen  
Materiaal is makkelijk bereikbaar.

Zorg dat golfplaten niet breken tijdens verwijdering en transport.

Volg de nodige veiligheidsvoorschriften.

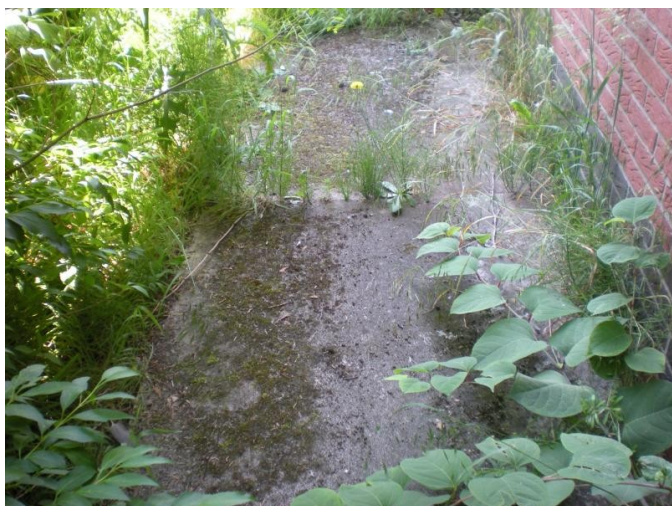
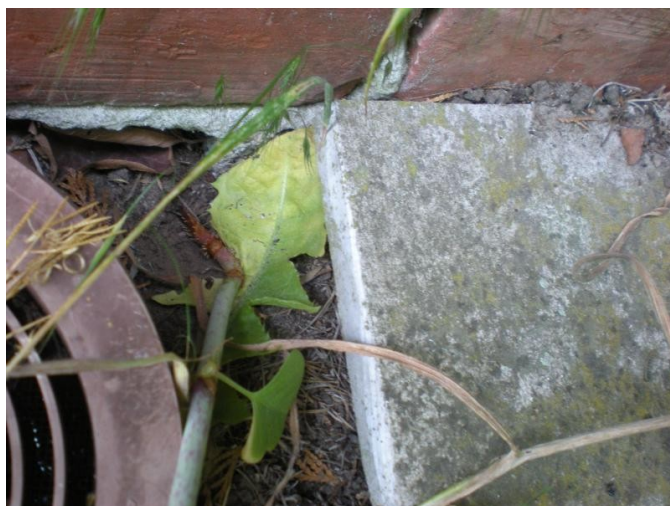
Eindbeoordeling materiaalrisico	Laag materiaalrisico en/of verlaagde kans op vezelvrijgave
---------------------------------	--

Gebondenheid	Categorie 1: hechtgebonden in oorsprong
Asbestsoort (vezeltype)	Alleen chrysotiel
Asbestconcentratie	Laag (< 50%)
Afschermingsgraad van het gehele materiaal	Geheel of deels vrij aan de buitenlucht
Toestand van het materiaal	Licht beschadigd, licht verweerd. Intact materiaal type Pical – asbestboard of categorie III 'gebondenheid'

#	Type	Referentie	Resultaat
3.1	Puntmonster	MM1	Chrysotiel

Beschrijving	Platen naast woning
Omgeving	Buiten
Primaire drager	Vloer
Asbestmateriaal	Dak- en gevelbekleding - Plaat
Bindmiddel van asbestmateriaal	Cement
Gebondenheid op basis van bindmiddel	Hecht
Hoeveelheid (oppervlakte - dikte - aantal)	• 10,00 m <sup>2</sup> - 2,50 cm - 1 stuk

Verwijderen

- Verwijder dit asbestmateriaal zo snel mogelijk. Volg de toestand goed op.

- Eenvoudige handelingen: mag via doe-het-zelf of door werknemer(s) met opleidingsattest eenvoudige handelingen  
Platen zijn makkelijk bereikbaar.

Zorg dat platen niet breken tijdens verwijdering en transport.

Volg de nodige veiligheidsvoorschriften.

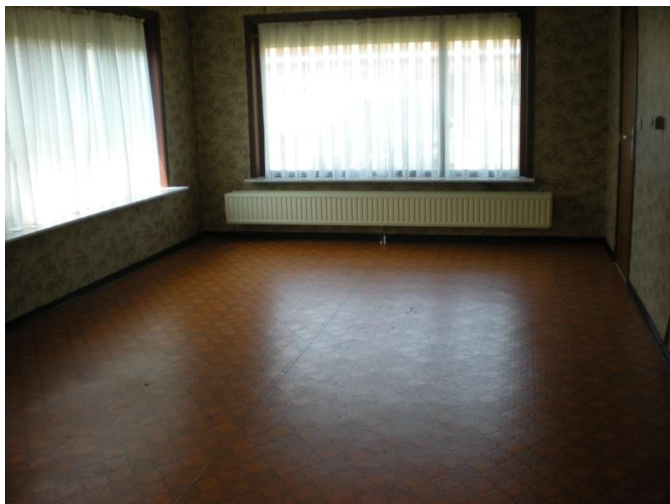
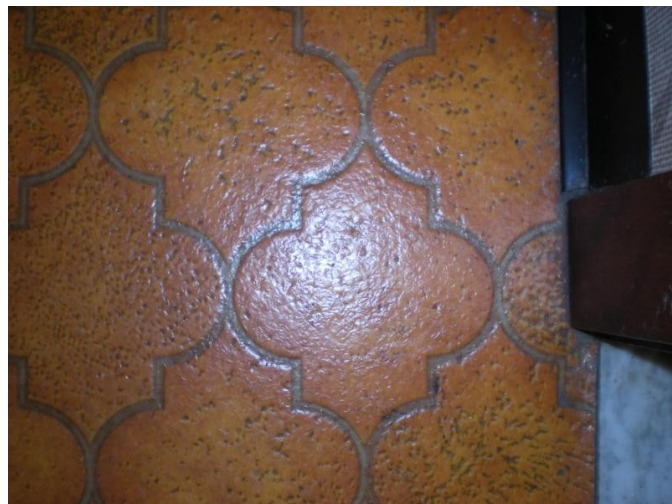
Eindbeoordeling materiaalrisico	Zeer laag materiaalrisico en/of zeer lage kans op vezelvrijgave
---------------------------------	---

Gebondenheid	Categorie 1: hechtgebonden in oorsprong
Asbestsoort (vezeltype)	Alleen chrysotiel
Asbestconcentratie	Laag (< 50%)
Afschermingsgraad van het gehele materiaal	Geheel of deels (ook) vrij aan de binnenlucht
Toestand van het materiaal	Onbeschadigd, niet verweerd

#	Type	Referentie	Resultaat
4.1	Puntmonster	MM3	Chrysotiel

Beschrijving	Vloerzeil living
Omgeving	Binnen
Primaire drager	Vloer
Asbestmateriaal	Prefab - afwerking - Vloerzeil
Bindmiddel van asbestmateriaal	Kunststof of -hars
Gebondenheid op basis van bindmiddel	Hecht
Hoeveelheid (oppervlakte - aantal)	• 34,00 m <sup>2</sup> - 1 stuk
Totale oppervlakte	34,00 m <sup>2</sup>

Zorgvuldig beheren

- Zorg voor een veilig beheer. Vermijd het beschadigen van het asbestmateriaal. Controleer de toestand jaarlijks op wijzigingen.

- Eenvoudige handelingen: mag via doe-het-zelf of door werknemer(s) met opleidingsattest eenvoudige handelingen  
Toepassing bevat hecht-gebonden vezels. Mits het naleven van geldende veiligheidsvoorschriften kan deze toepassing zelf verwijderd worden.

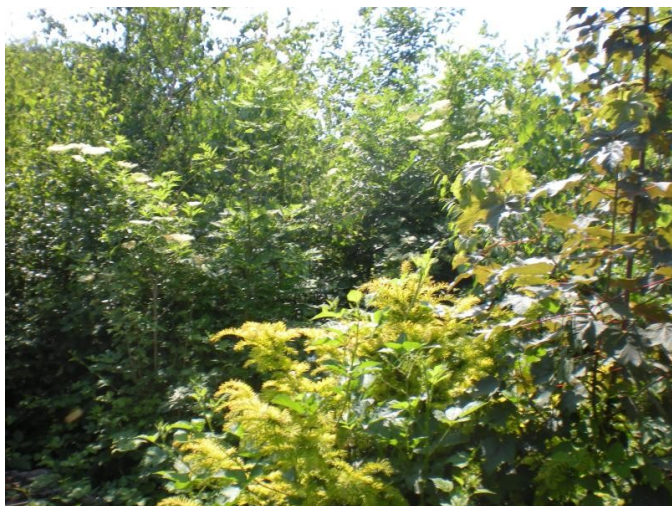
*Situeringfoto*

**Reden:** Overwoekerende vegetatie

**Uitleg van de asbestdeskundige:** Wegens overwoekerende vegetatie is inspectie van volledige tuin onmogelijk.

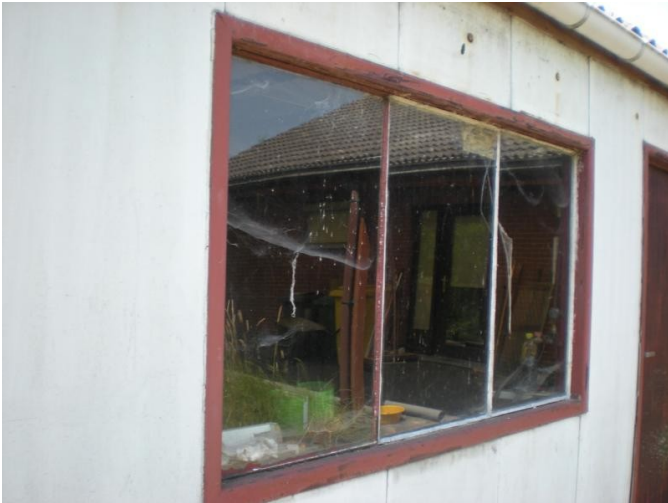
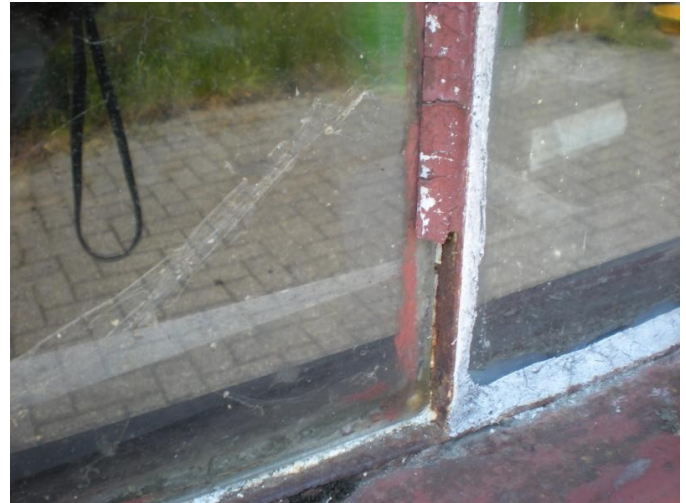
## Fiche 7: Mastiek ramen tuinhuis

Geen asbest

#	Type	Referentie	Resultaat
7.1	Puntmonster	MM2	Geen asbest
